**El Cuadrángulo A19 y su relación con las elites de  
Naranjo, Petén.**

TESIS

DANIEL EDUARDO AQUINO LARA

Nueva Guatemala de la Asunción,  
Guatemala, C.A., Abril de 2006

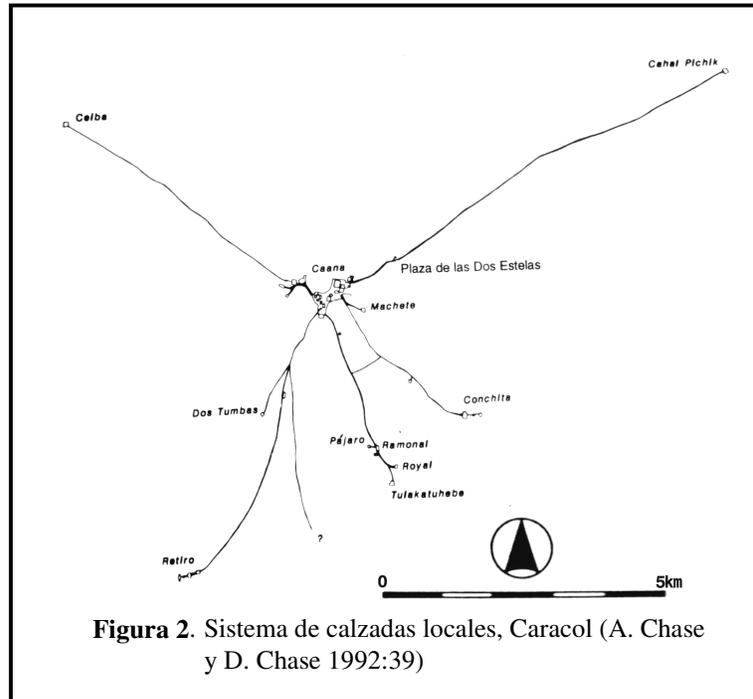
**Figura 2.** Sistema de calzadas locales, Caracol (A. Chase y D. Chase 1992:39)

Como en muchos aspectos de la historia maya de las Tierras Bajas Centrales, durante el Clásico Tardío la arquitectura y urbanismo alcanzan su máximo esplendor. Sobresale una intrincada red de calzadas locales y regionales, utilizadas para lograr la integración sociopolítica, que llegan a medir hasta 100 kilómetros de longitud –Cobá-Yaxuná– (Chase 1992:37 Chase y Chase 2004:45, Kurjack y Garza 1976). [fig. 2]

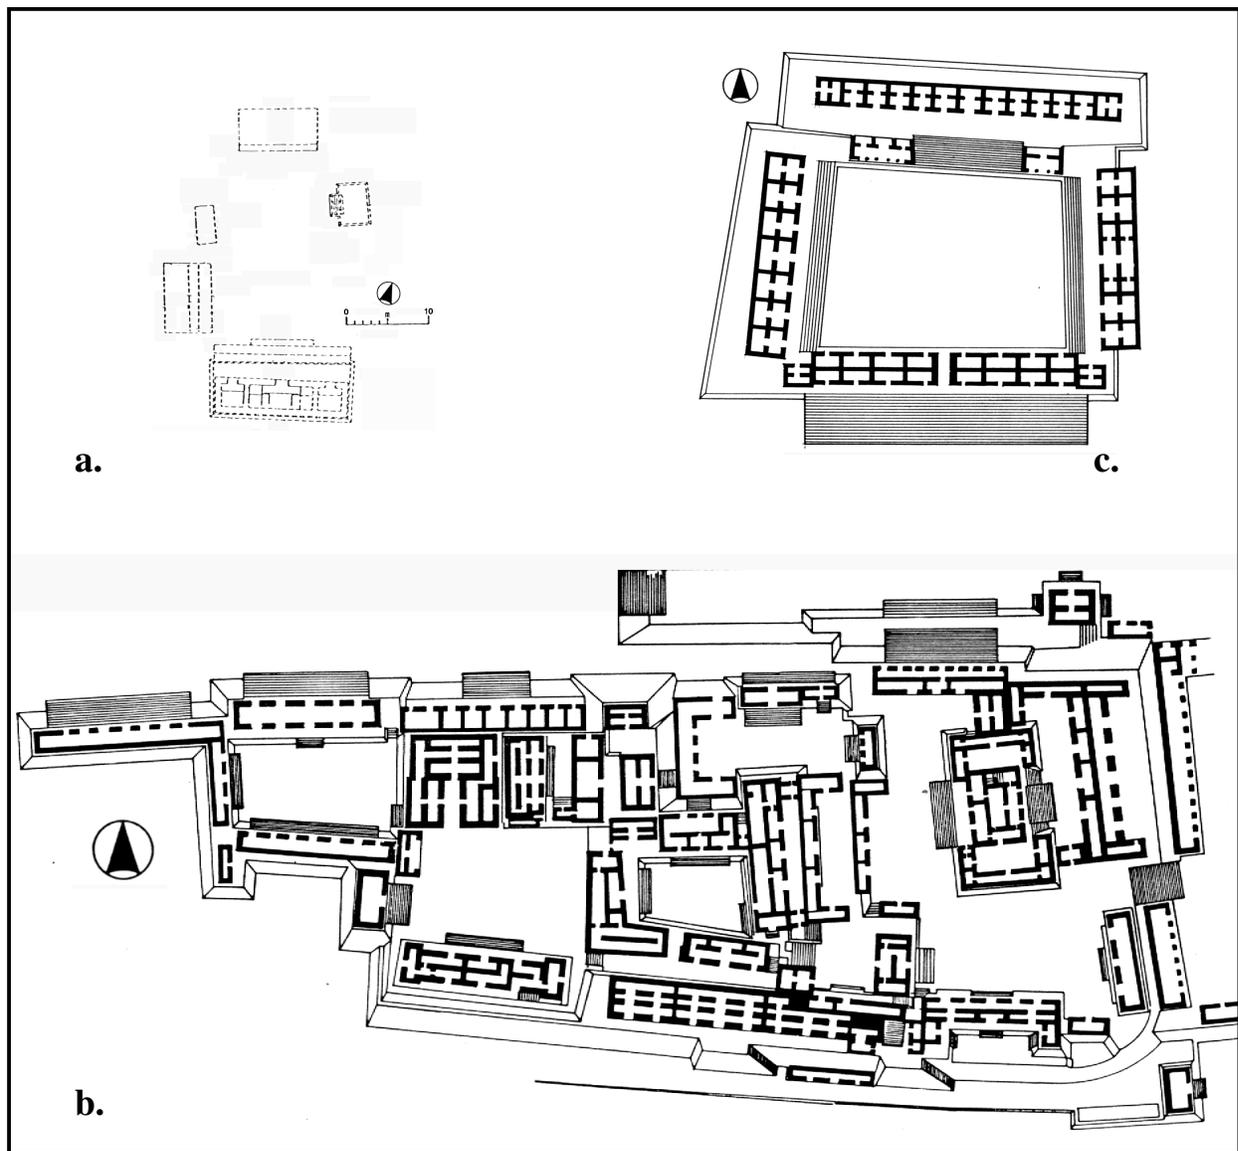
**Figura 3.** Conjuntos arquitectónicos maya clásicos. (a) Grupo de Patio, Grupo 4G-1, Tikal (Becker 1971:231), (b) Grupo de Palacio, Acrópolis Central, Tikal, (c) Cuadrángulo de las Monjas, Uxmal, (Andrews 1977).

de dormir, aunque también se han registrado en edificios religiosos (Leventhal 1981:201, Webster 1992:143, A. L. Smith 1962). Entre los grupos de patio se incluyen los conjuntos domésticos, edificios administrativos y oratorios, permitiendo a la población en general efectuar cultos a los dioses cotidianos (Willey 1981:392, Valdés 1996:62). [fig. 3a]

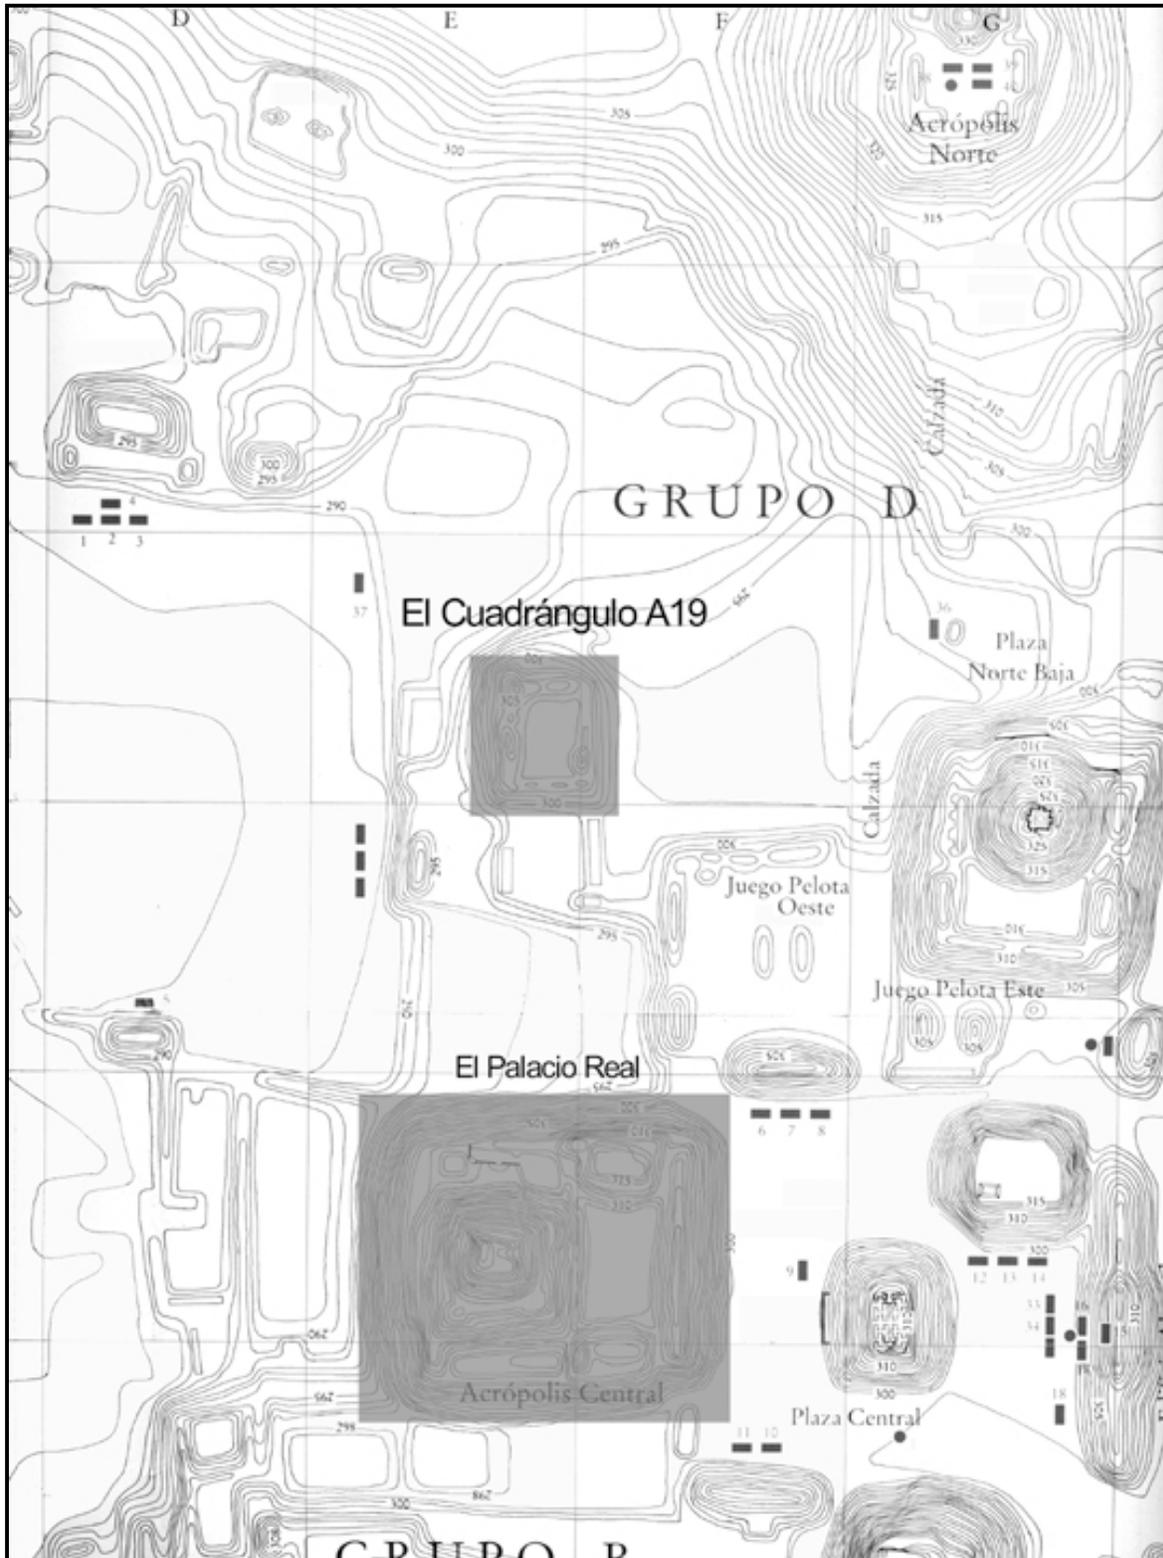
**Figura 5.** Epicentro Urbano de Naranja. Ubicación de El Cuadrángulo A19 y su relación directa con las áreas públicas y El Palacio Real (Quintana y Wurster 2004).

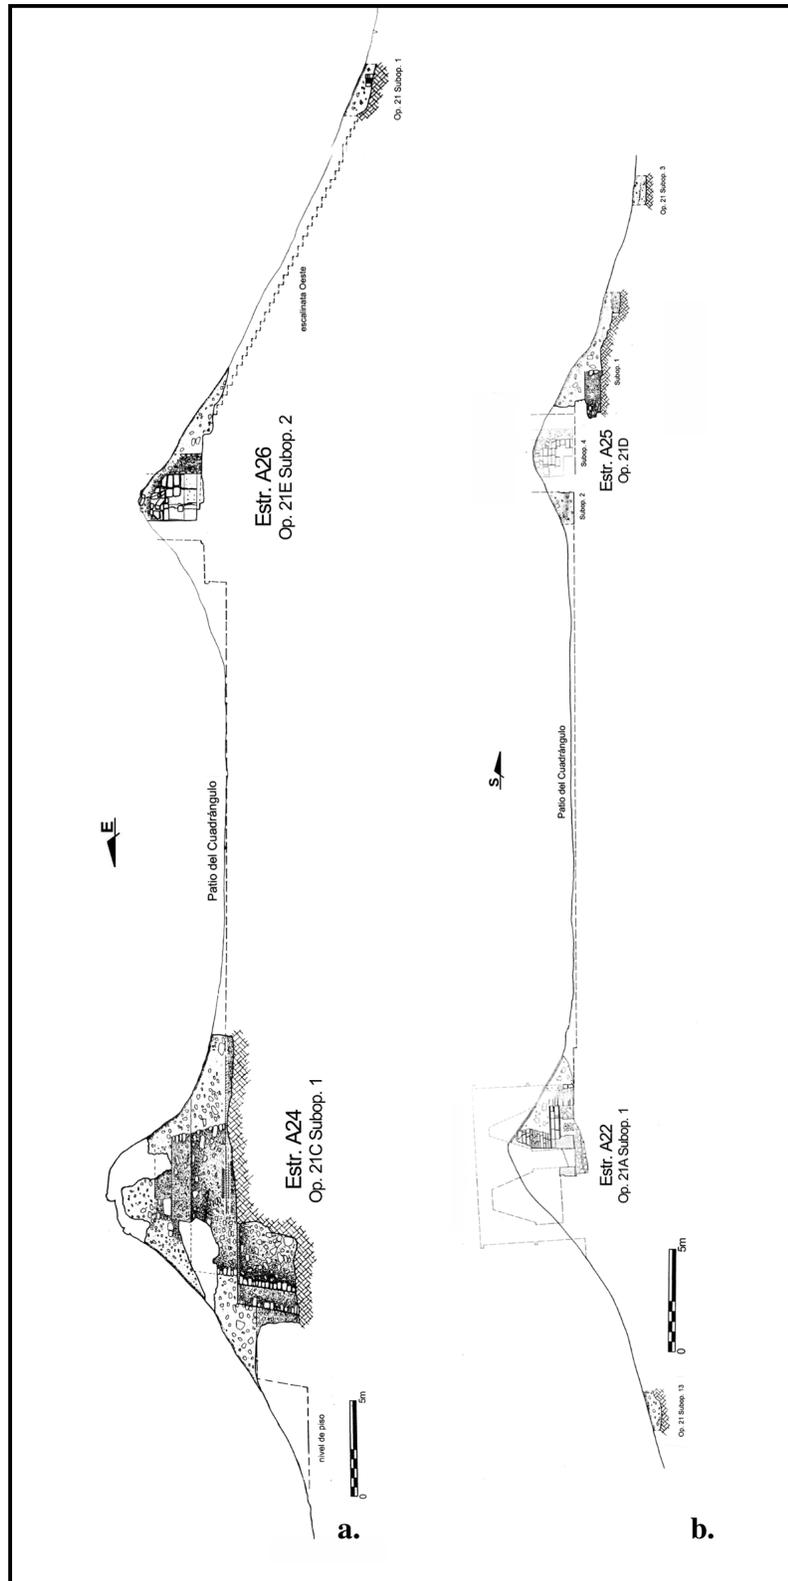
**Figura 8.** Secciones estratigráficas de El Cuadrángulo A19 (Fialko *et al.* 2003)  
 (a) Sección Este-Oeste  
 (b) Sección Norte-Sur

Es posible argumentar que el conjunto fue levantado sobre una antigua cantera de material de construcción, luego de haber sido readecuada y nivelada para soportar el grupo arquitectónico. La excavación complementaria permitió definir al menos cinco versiones del patio interior, que aparentemente se originó en el sector Oeste donde fueron identificados hasta seis pisos de estuco sobre una gruesa capa de relleno constructivo, aunque en aquella época no existió el cuadrángulo como tal. Posteriormente se llevaron a cabo las edificaciones en el sector Norte, tanto el palacio A22 como el Templo A19-1, así como la construcción del oratorio A24, llegando a constituir un grupo nuclear abierto hacia el Sur. Finalmente, asociado con el último piso de plaza, se llevó a cabo la construcción del palacio A25 y la plataforma A23, cerrando así el patio en sus cuatro lados. Para esta época se registraron únicamente dos accesos al patio: un pasillo entre los palacios A25 y A26, así como otro en la esquina Noreste, entre las plataformas A23 y A29.

Por primera vez es posible hablar de un conjunto nuclear, conformado por dos palacios, un templo y un oratorio, edificios que le otorgan un carácter multifuncional. Durante la primera parte del siglo VIII –700-750 dC–, el templo A19-1 alcanza su máxima complejidad, agregando dos recintos en el sector Norte, a los cuales se puede ingresar únicamente por la cámara Sur. El palacio A22 es construido para ésta época, conformado por dos cámaras longitudinales y tres recintos interiores. Por otra parte, se lleva a cabo la construcción del oratorio A24, en el sector Este del grupo. Hacia ésta época se realizó el proceso de tapiado del acceso Oeste de A26, trasladando el ingreso principal del conjunto al sector Sur, donde se construyó una escalinata exenta que conjuga restos de cortes de cantera con bloques de mampostería. También se extiende la plataforma de nivelación en dirección Este, cancelando definitivamente la cantera y permite al conjunto alcanzar sus dimensiones máximas [fig. 8, 20]

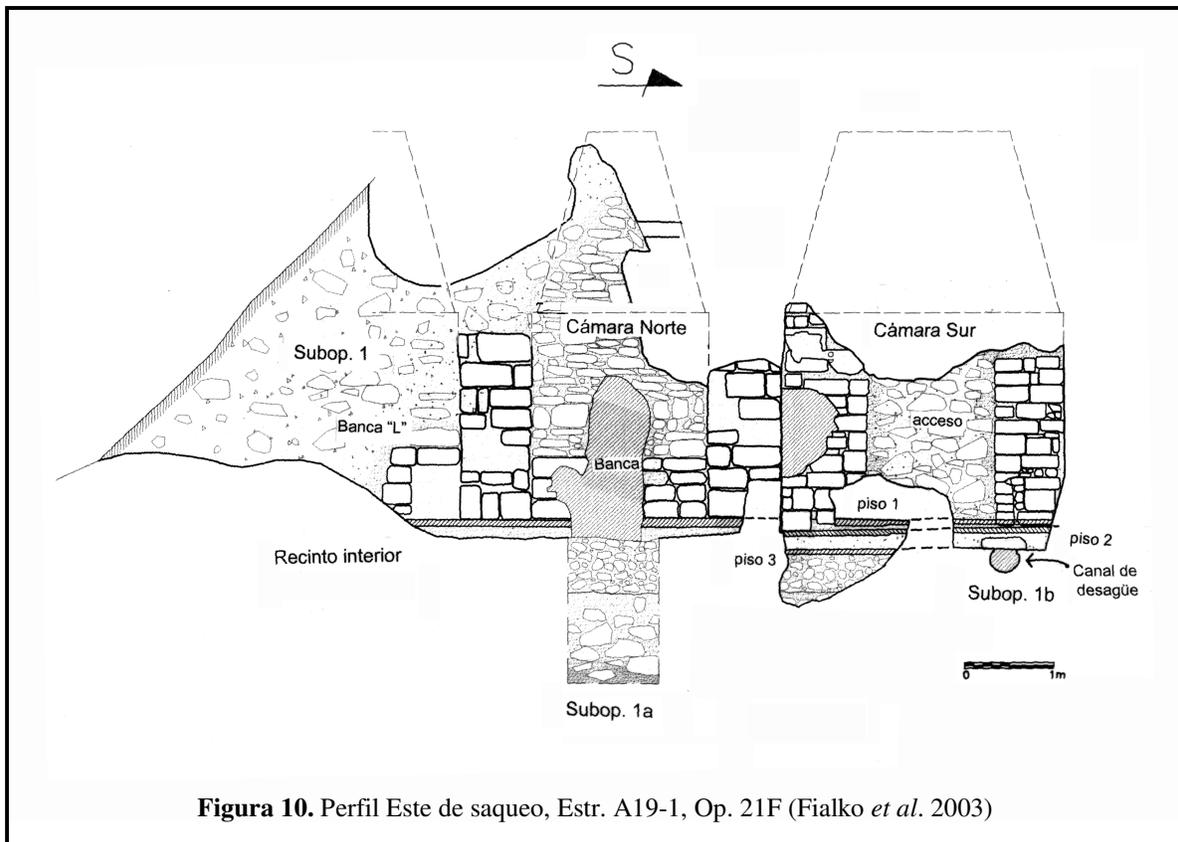
**Figura 10.** Perfil Este de saqueo, Estr. A19-1, Op. 21F (Fialko *et al.* 2003)

Aunque la cámara se encontró casi totalmente liberada, existe la evidencia de haber sido rellena por los antiguos mayas, razón por la cual, los muros se encuentran en muy buen estado de conservación, registrándose hasta 10 hileras de grandes bloques bajo el nivel del soffito, que se encuentra a 2.46 m del último piso.

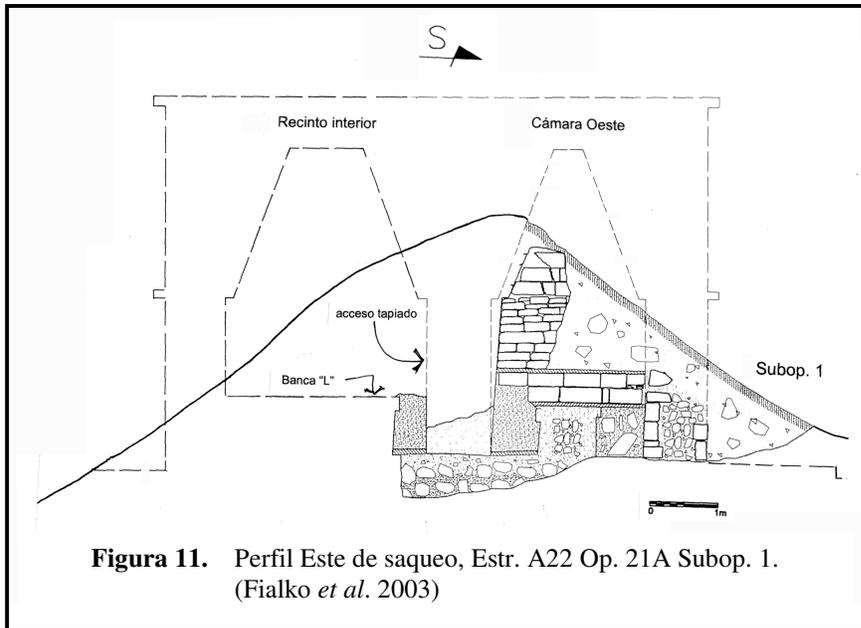
**Figura 11.** Perfil Este de saqueo, Estr. A22 Op. 21A Subop. 1. (Fialko *et al.* 2003)

La cámara Oeste fue conocida en su totalidad, presentando una planta de 7.00 m de largo y 2.15 m de ancho, orientada a 85° y 175° Az. Presentó con un acceso hacia el Sur de

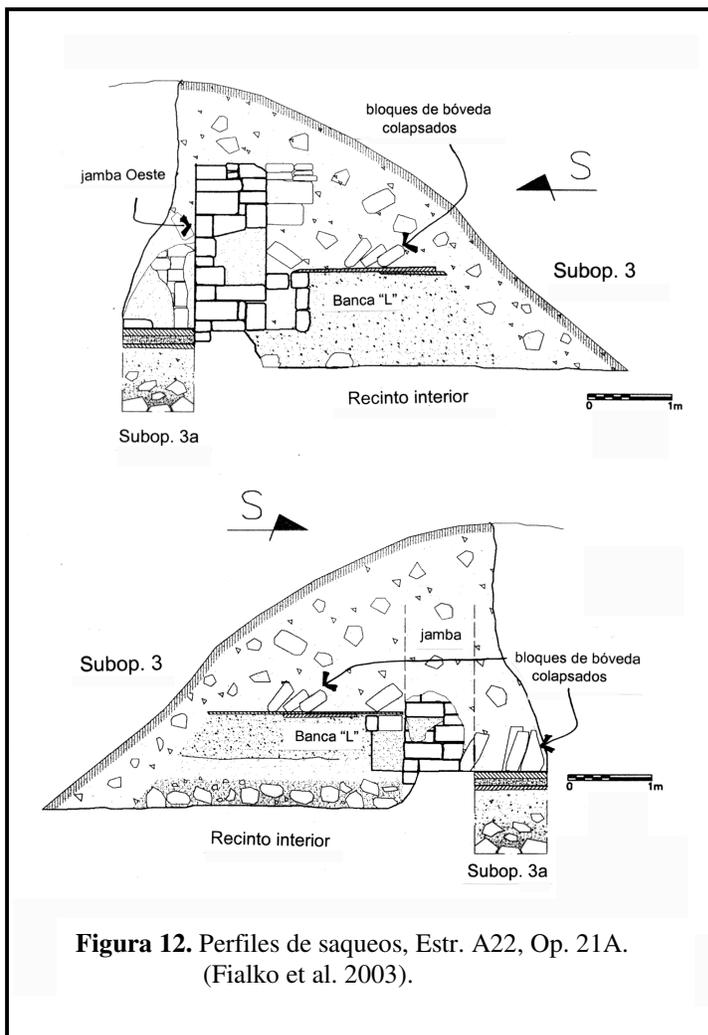
**Figura 12.** Perfiles de saqueos, Estr. A22, Op. 21A. (Fialko et al. 2003).

Fue afectada por dos saqueos de manera parcial. Presenta el mismo ancho que la cámara Oeste, pero el muro Este se encuentra colapsado, por lo que no se ha podido conocer las dimensiones totales. Dentro de la cámara no se registraron bancas construidas como en la cámara Oeste, aunque si se definieron las mismas remodelaciones, exceptuando el acceso tapiado y el último piso.

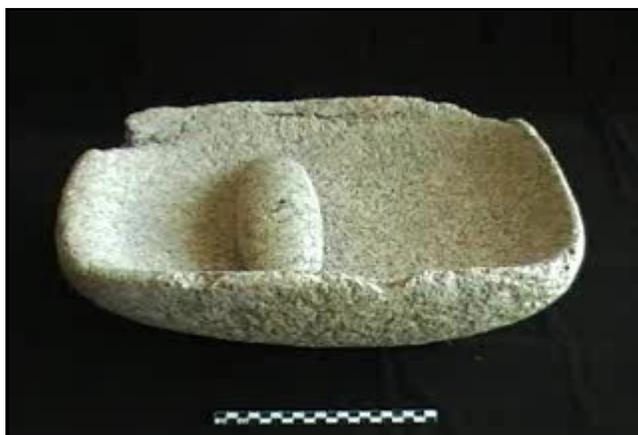
**Figura 14.** NRML-004, NRML-005, piedra de moler recuperada al pie de la esquina SW de la Estr. A23.

En cuanto a la función de la plataforma es necesario mencionar el hallazgo de una piedra de moler de gran capacidad<sup>7</sup> realizada en pegmatita, que se descubrió colocada boca abajo, sobre el piso del patio, en la esquina Sureste de la plataforma, acompañada de su respectiva mano de moler del mismo

<sup>7</sup> 0.50 m de largo x 0.25 m ancho x 0.15 m de alto. Catálogo interno NRML-004 y NRML-005. Procedencia Op. 21 Subop. 10 Lote 2

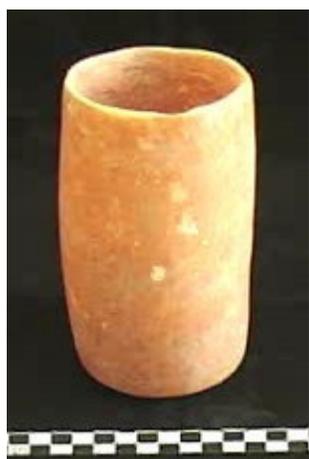
**Figura 15.** NRMC-007, vaso Tinaja Rojo.

material. [fig. 14] Por otra parte, el sondeo realizado sobre la plataforma permitió, liberar y excavar el Escondite Cerámico NREC-01<sup>8</sup>, el cual contenía un vaso *Tinaja rojo*<sup>9</sup>, colocado en posición invertida dentro del relleno constructivo, en un espacio de 0.40 m de largo (E-W), 0.36 m de ancho (N-S) y 0.22 m de profundidad, cubierto por una laja rectangular de 0.45 m x 0.42 m x 0.08 m, aproximadamente. [fig. 15]

El análisis cerámico de un escondite dedicatorio que contenía un vaso *Tinaja rojo* colocado dentro del relleno constructivo, permitió fechar la construcción de la plataforma en la época de transición entre los periodos Tepeu II y Tepeu III, es decir, entre finales del siglo 8 y principios del 9. [fig. 15]

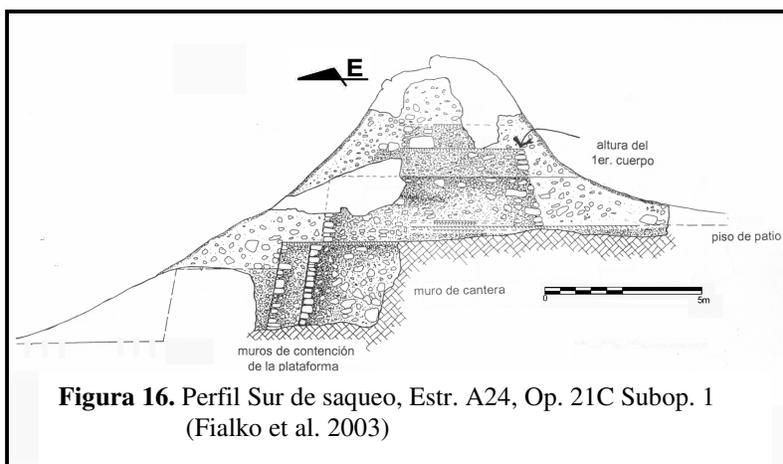
**Figura 16.** Perfil Sur de saqueo, Estr. A24, Op. 21C Subop. 1 (Fialko et al. 2003)

El montículo presenta un solo saqueo, de grandes proporciones y que lo atravesó en el eje Este-Oeste. Otro problema para el montículo lo representa la presencia de varios árboles grandes que se ubican en la parte superior del mismo, ocasionando un gran deterioro a la estructura.

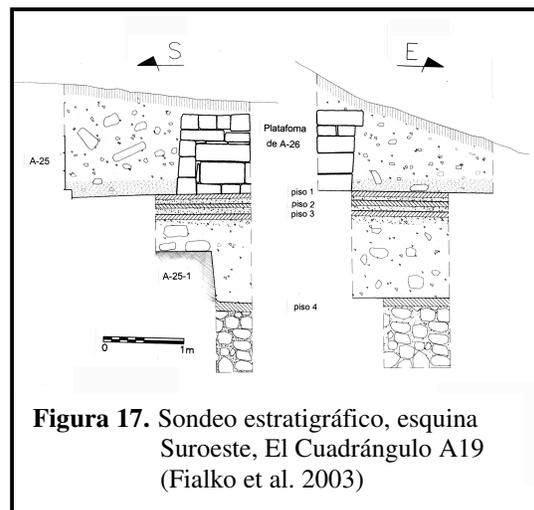
**Figura 17.** Sondeo estratigráfico, esquina Suroeste, El Cuadrángulo A19 (Fialko et al. 2003)

Se trata de una subestructura que se registró en lo profundo de un sondeo llevado a cabo en la esquina Suroeste del patio del cuadrángulo. Únicamente fue posible conocer un sector de la fachada Norte de una plataforma baja que está formada por 3 hileras de bloques de caliza que se apoyan sobre el piso 1 del patio. El muro Norte, que se conoce parcialmente se orienta a 100° Az y alcanza una

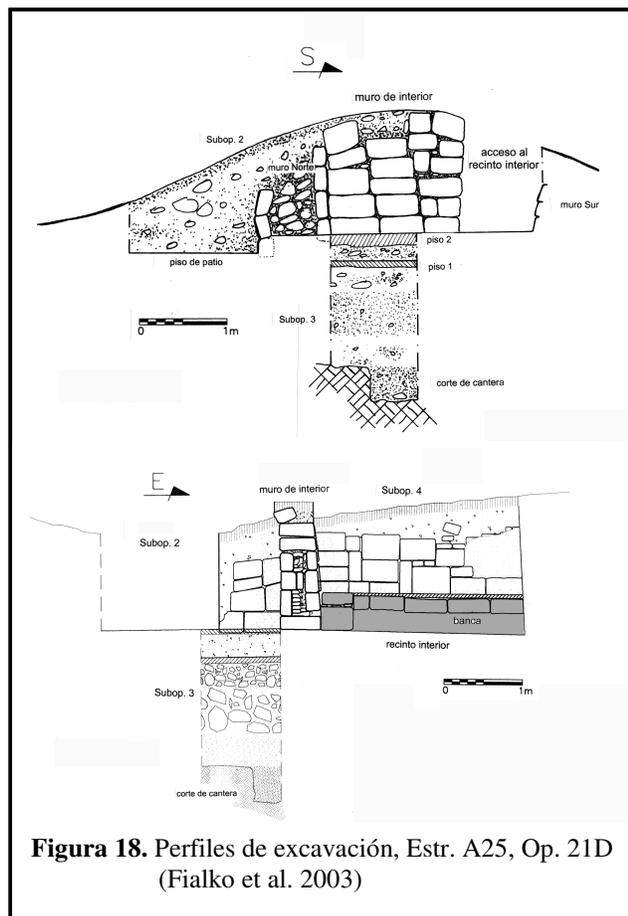
**Figura 18.** Perfiles de excavación, Estr. A25, Op. 21D (Fialko et al. 2003)

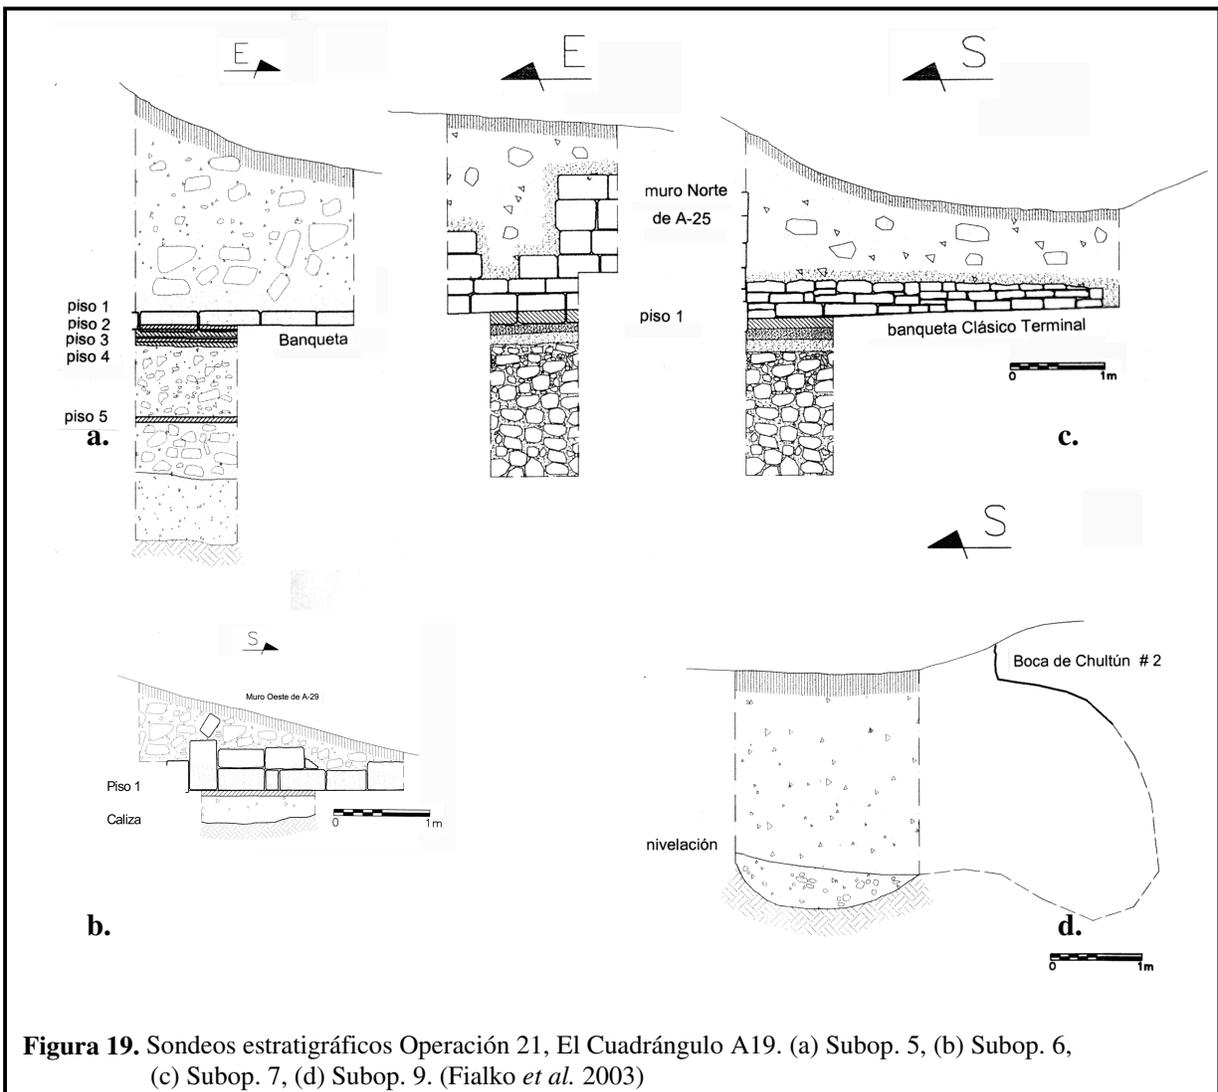
**Figura 19.** Sondeos estratigráficos Operación 21, El Cuadrángulo A19. (a) Subop. 5, (b) Subop. 6, (c) Subop. 7, (d) Subop. 9. (Fialko *et al.* 2003)

Es probable que cada cámara presente alrededor de 8.50 m de largo y 2.50 m de ancho, muros orientados a 85° y 175° Az. La altura total del edificio no fue registrada puesto que se encuentra colapsada la parte superior de los muros, al igual que la bóveda, aunque se considera que debe mantener dimensiones menores que los palacios A22 y A26. El muro Norte se liberó parcialmente en tres sectores: en la esquina Suroeste del patio se registró un zócalo de 0.10 m de altura y 0.08 de desfase respecto del muro [fig. 17], mientras que los sectores central y este no lo presentan. En la esquina Sureste del patio fue registrada una banqueta terminal adosada al muro Norte de A25, que conserva 4 hileras de lajas calizas, alcanza 0.38 m de altura, 3.70 m de ancho y se orienta a 355° Az. [fig 19]

Por otra parte, un basurero que alcanza más de dos metros de profundidad fue registrado directamente asociado al conjunto, en el sector este. Al parecer se trata de un chultún posiblemente colapsado en época anterior, que es reutilizado como receptor de una considerable cantidad de basura generada por los ocupantes del conjunto y arrastrada hacia dicho lugar por medio de la dirección que presenta la pendiente de los pisos del patio. [fig. 19d]

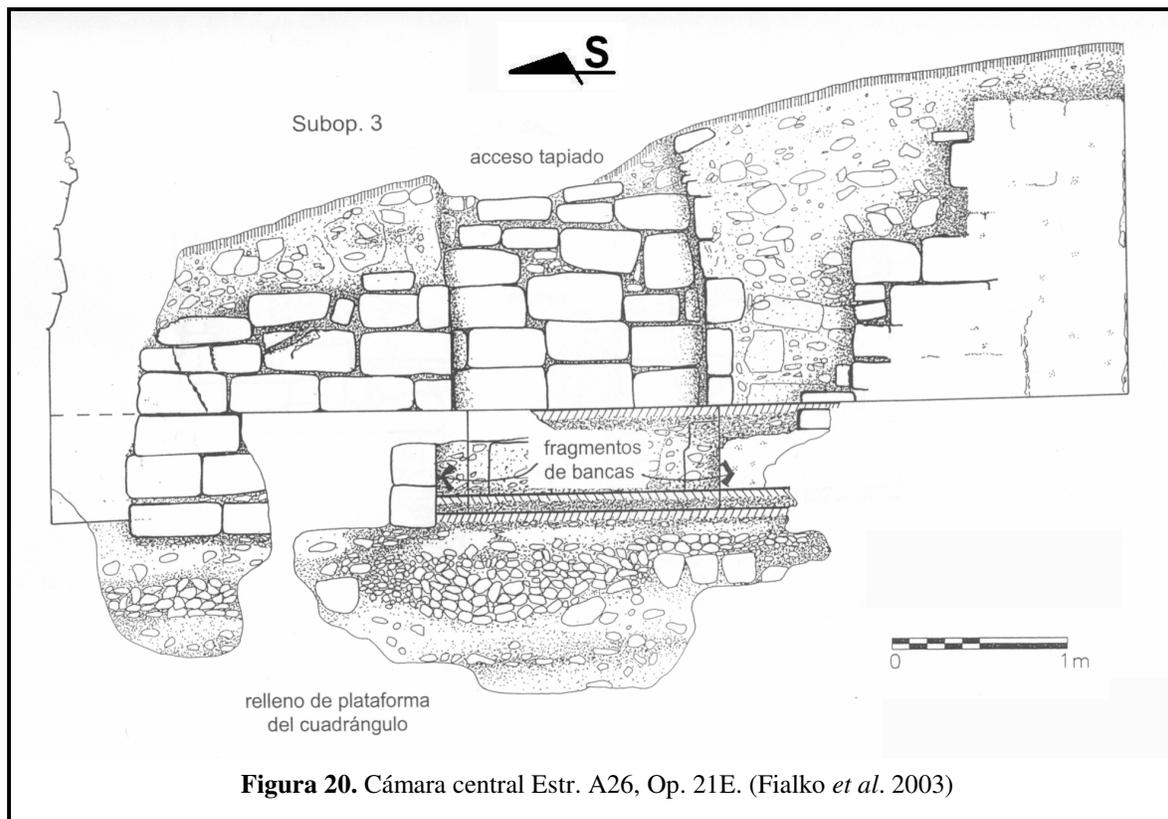
**Figura 20.** Cámara central Estr. A26, Op. 21E. (Fialko *et al.* 2003)

reportada para el Palacio A22, es decir, alrededor de los 4.00 m sobre el primer piso de construcción.

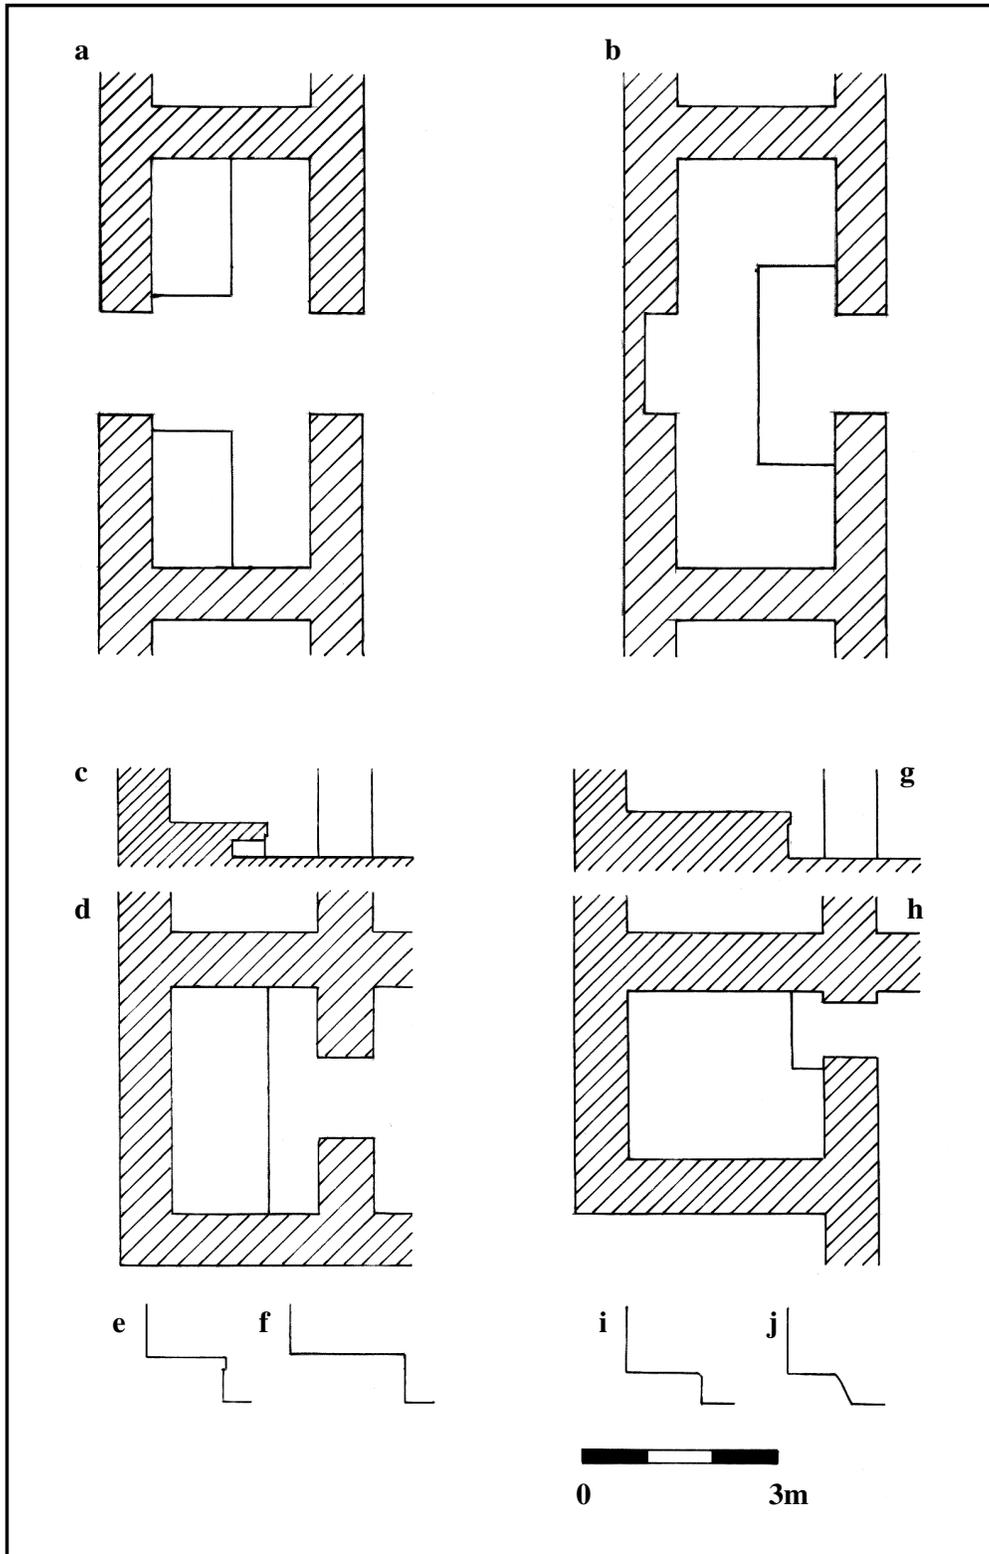
**Figura 22.** Tipología de bancas, El Cuadrángulo A19. Tipo I: función administrativa (a) Control y vigilancia, (b) Recepción de visitantes. Tipo II: función habitacional (g-h). Tipo III: función ceremonial privada (c-f).

actividad. Estas bancas presentan una altura mayor a 0.70 m, con excepción de 1 ejemplo registrado en la cámara Sur que únicamente alcanza 0.50 m, aunque en compensación, se encuentra decorada con un hermoso nicho central y una cornisa superior de muy buena calidad.

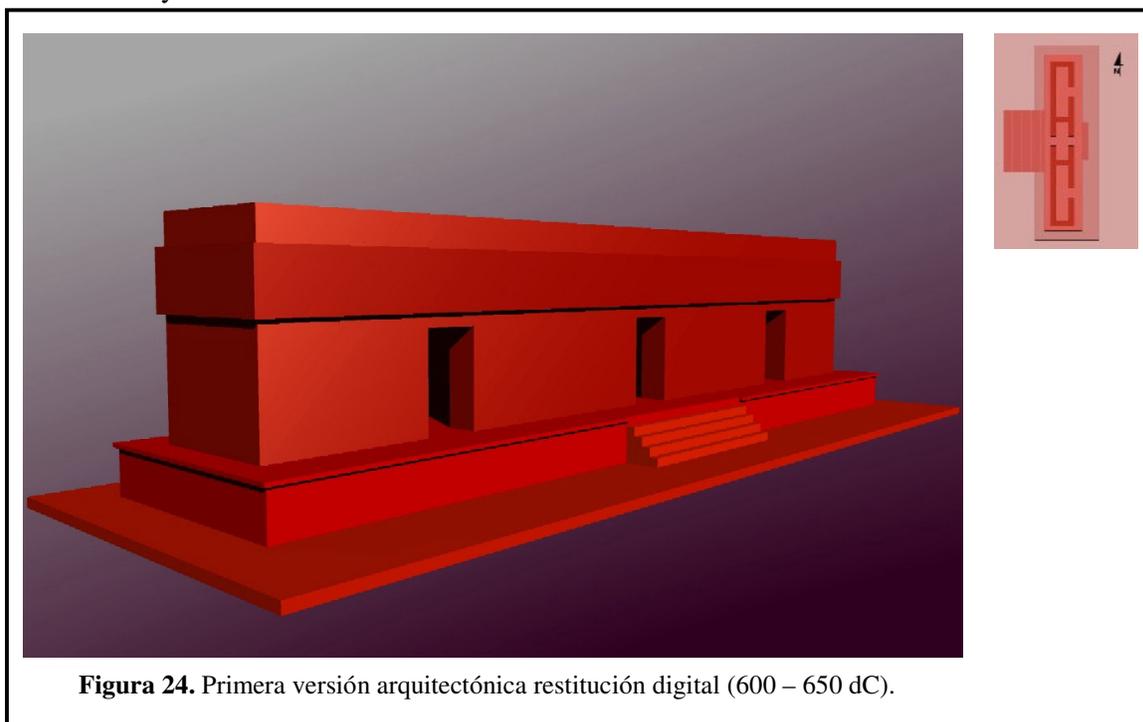
**Figura 24.** Primera versión arquitectónica restitución digital (600 – 650 dC).

El conjunto arquitectónico da inicio con la construcción de un palacio abovedado en el sector oeste de la plaza, identificado como A26, el cual ha sido fechado cerámicamente para inicios del siglo VII –600-650 dC.–, posiblemente relacionado con el primer auge constructivo que modificó la composición urbana del epicentro monumental, identificado recientemente (Fialko *et al.* 2003, 2004, Fialko 2005a). De acuerdo con la morfología del montículo es posible definir tres cámaras longitudinales, las cuales se apoyan sobre una plataforma que alcanza 1 m de descanso y 1 m de altura.

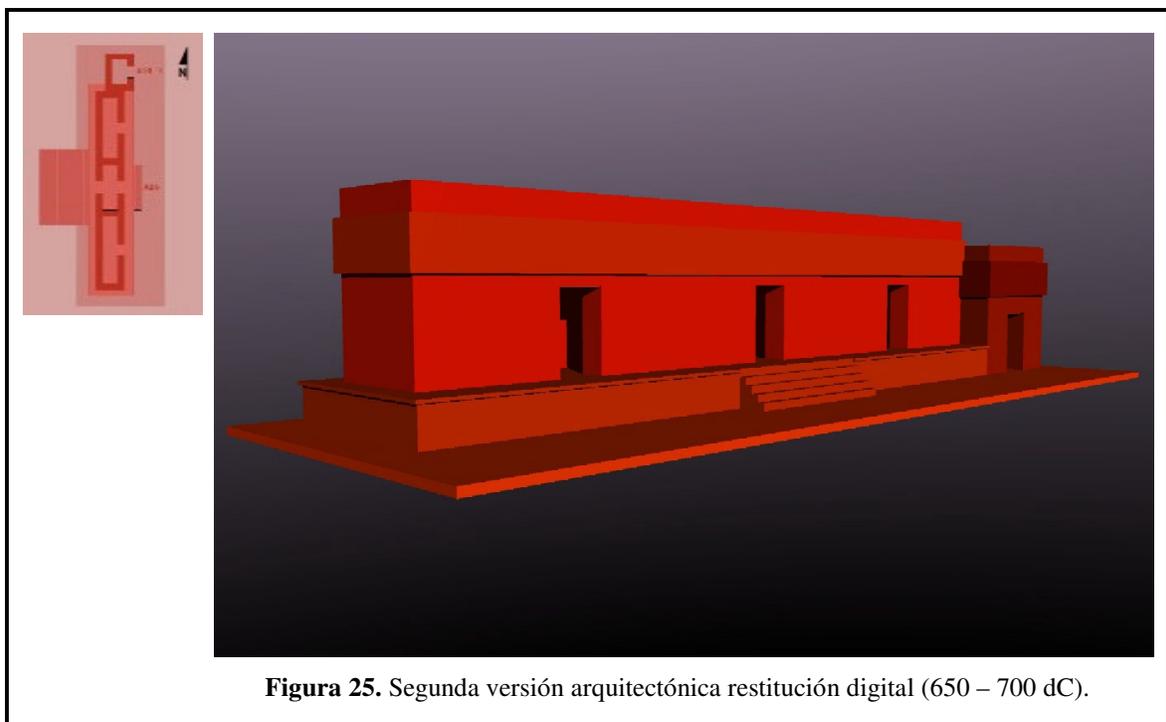
**Figura 25.** Segunda versión arquitectónica restitución digital (650 – 700 dC).

Durante la segunda mitad del siglo VII –650-700 dC.–, se lleva a cabo una pequeña pero significativa remodelación del conjunto. En el sector Norte del palacio A26 es adosado un recinto con acceso hacia el Este, el cual forma parte de A19-1. Por medio del registro del saqueo de A19, fue posible determinar que el muro Sur del recinto se apoya directamente sobre la plataforma que sostiene el palacio, reutilizada como parte del paramento interior, mientras que el resto del edificio se apoya sobre el piso 2.

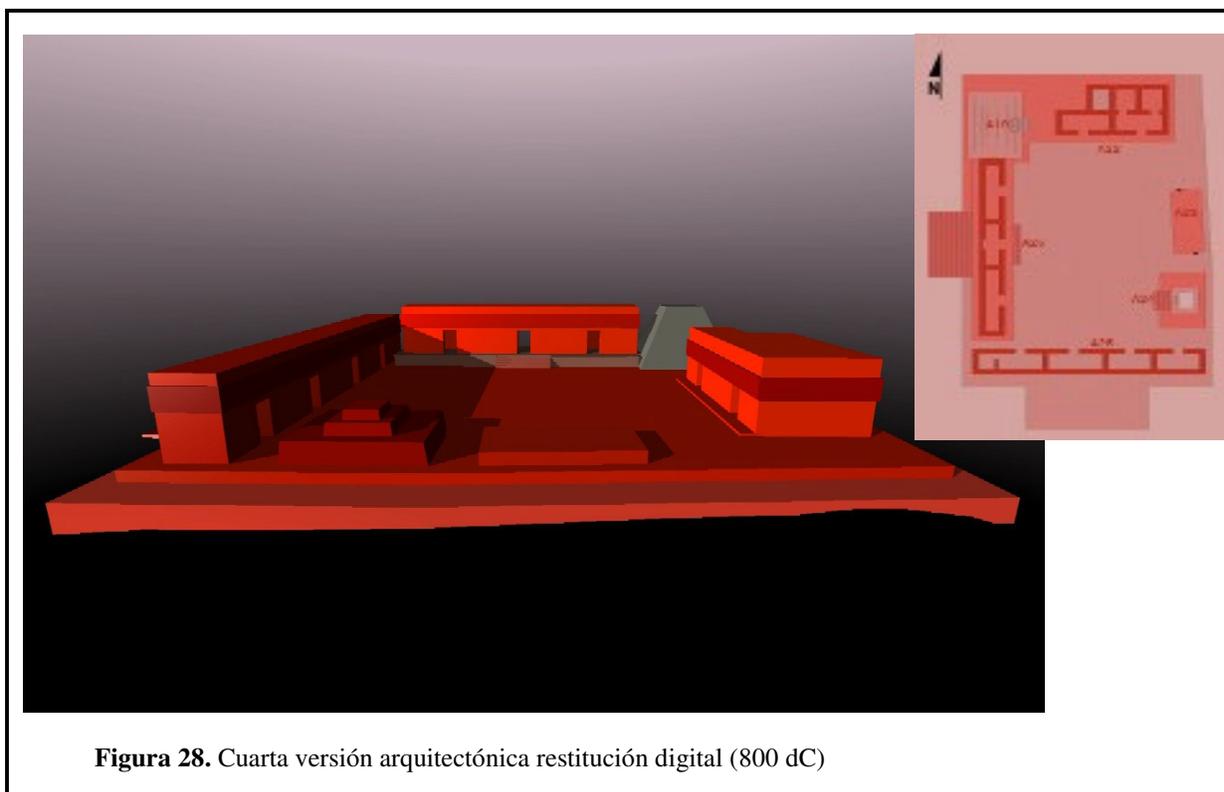
**Figura 28.** Cuarta versión arquitectónica restitución digital (800 dC)

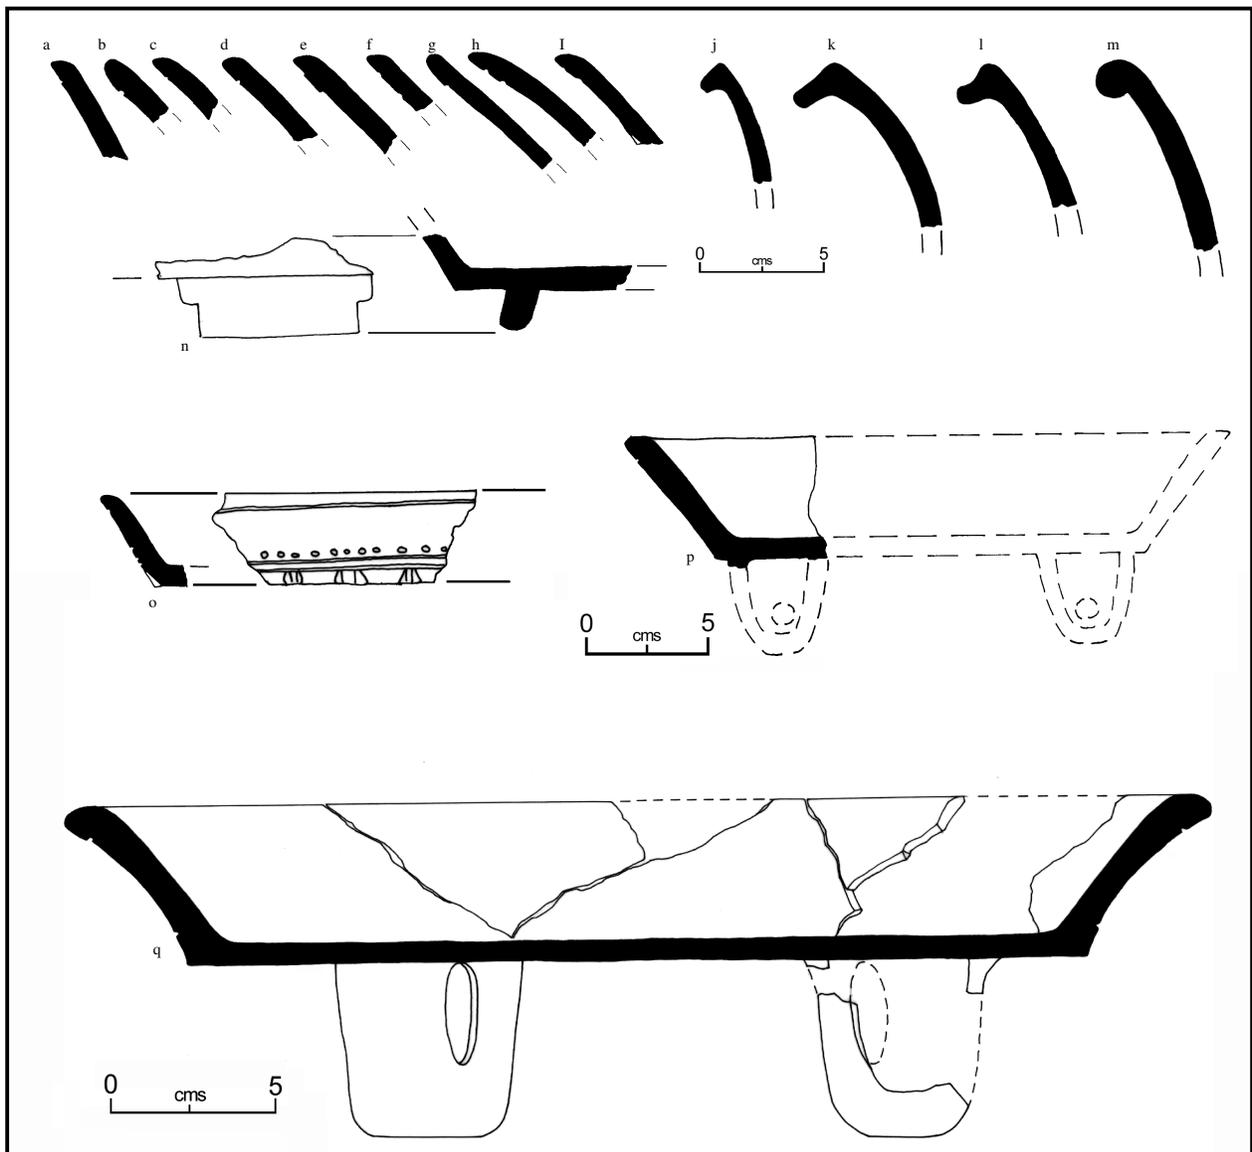
**Figura 30.** Cerámica Tepeu III, El Cuadrángulo A19. platos Camarón Inciso (a-i), cuencos Cambio sin engobe (j-m), soporte greco Camarón Inciso (n), pestaña mellada Camarón Inciso (o), plato Camarón Inciso (p, q).

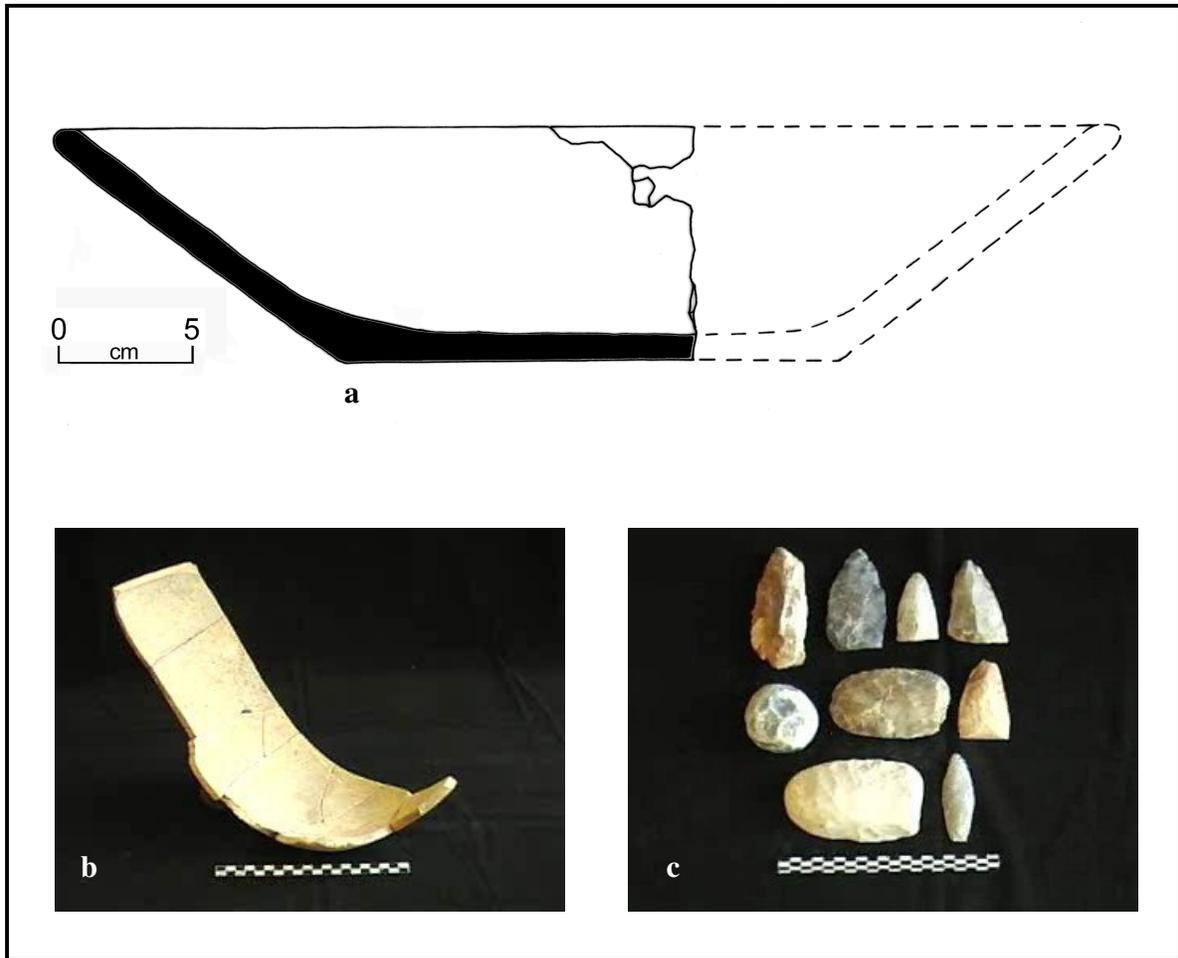
**Figura 31.** Cerámica Tepeu III, El Cuadrángulo A19. (a) Fuente Chantuori negro sobre rojo, (b) vasija de gran capacidad Azote naranja, (c) herramientas líticas recuperadas sobre el último piso del patio.

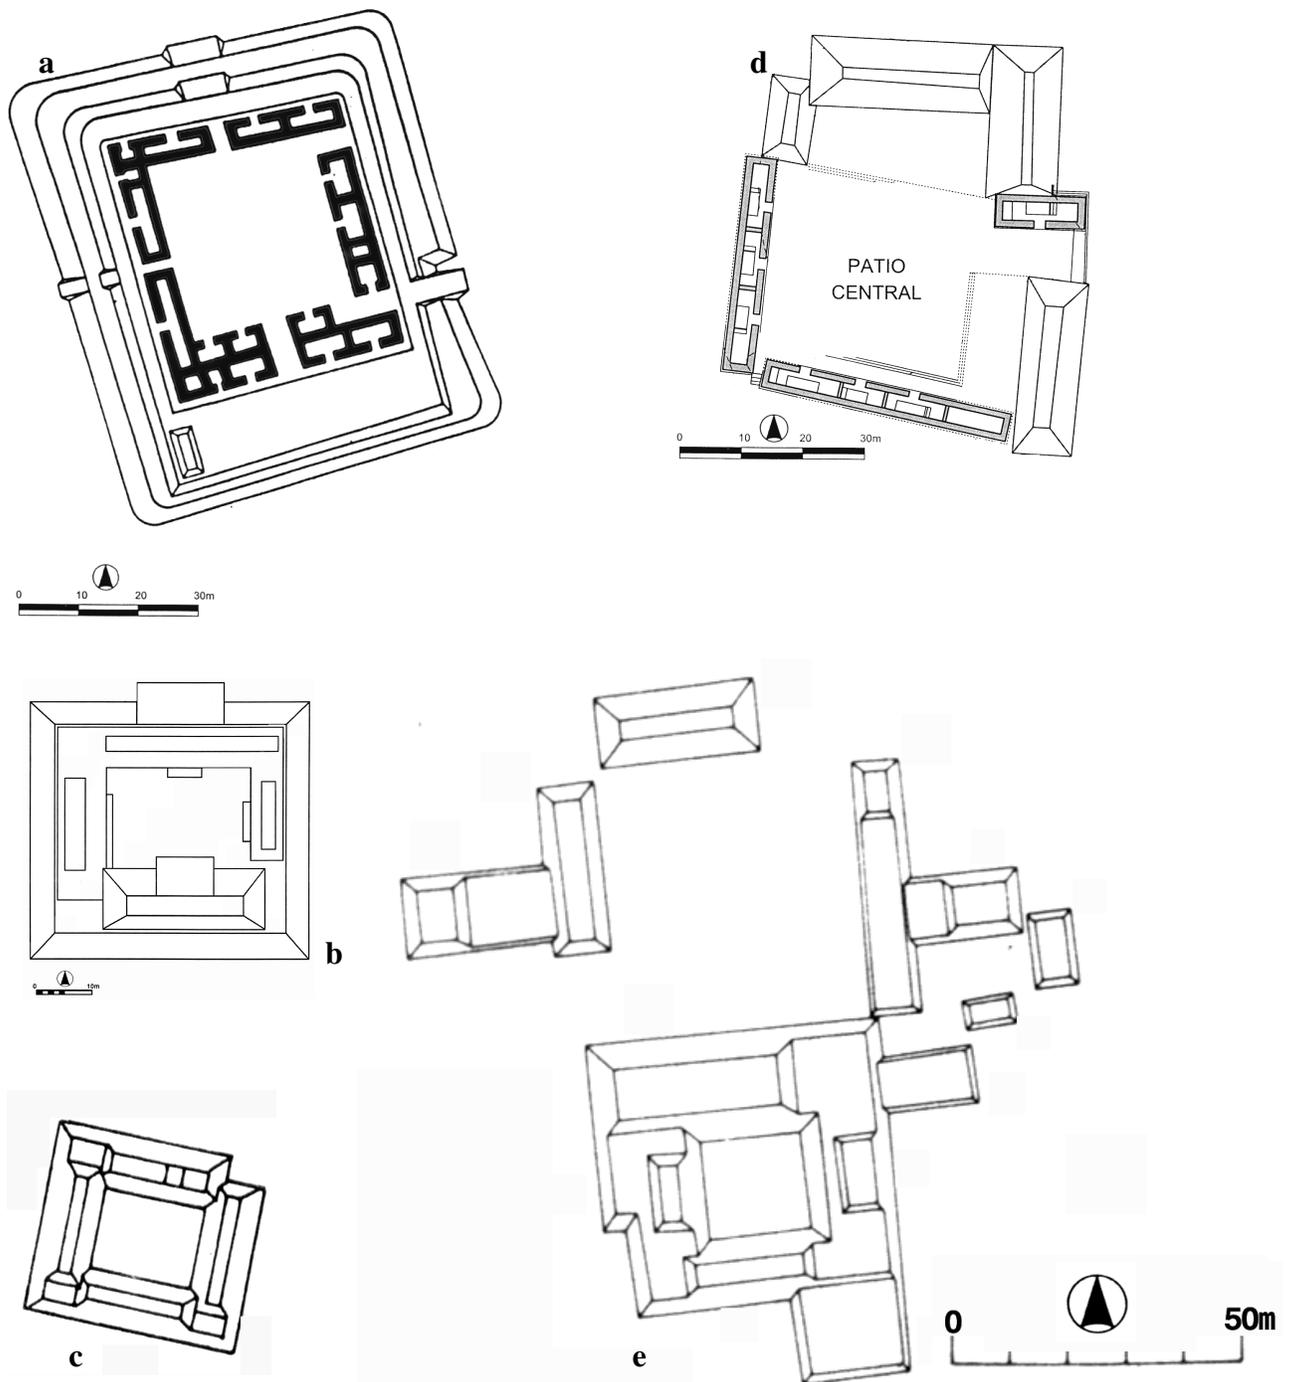
**Figura 32.** Algunos cuadrángulos de las Tierras Bajas Mayas. (a) Estr. I, Grupo A, La Blanca (Fialko 1997b, fig. 2.2), (b) El Cuadrángulo, Machaquilá (Ciudad *et al.* 2005:441), (c) Grupo Noreste, El Chal (Morales 1995), (d) Patio Central, Grupo Guacamaya, La Joyanca (Breuil-Martínez y Gámez 2001:91), (e) Locus 089, Quiriguá (Ashmore 1998:158).
