**Contexto histórico-arqueológico de las ruinas coloniales de la Finca Santa
Teresa, Villa Canales**

**Nueva Guatemala de la Asunción,
Guatemala, C. A.
Septiembre de 2015**

TESIS

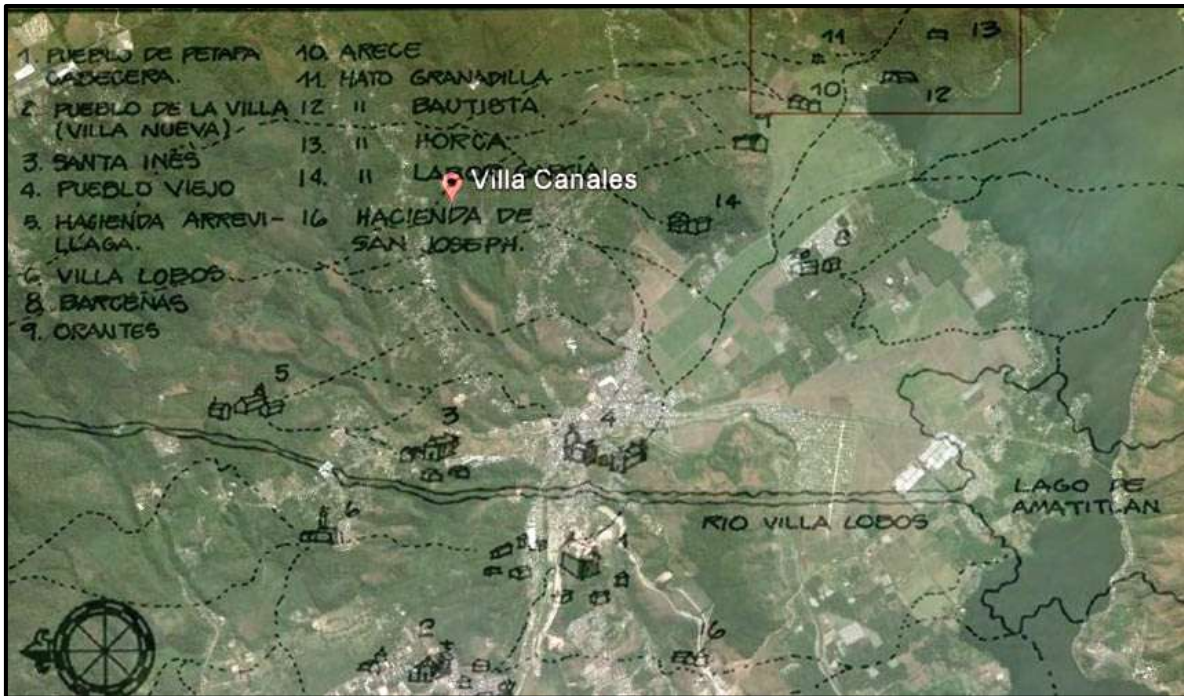
Figura 2a: Montaje del mapa antiguo del Curato de Petapa sobre una imagen satelital de Villa Canales. Nótese la dirección del Río Villa Lobos, que siglos después fue desviado de su cauce original, informa don Manuel Escamilla (Edición propia, mapa tomado de Chacón, 1995 y www.googleearth.com, 2015).

En el mapa del Curato de Petapa, efectuado por Pedro Cortés y Larraz en 1768 (1958), se describen cinco haciendas con cierto grado de posibilidad de que una de ellas sea el objeto central de esta investigación. Los nombres de estas haciendas son: Arece, Hato Granadilla, Hato de la Bautista, Hato Horca, Hato Labor García (Fig. 2 y 2a). La inferencia, se hace en base a que estas haciendas están ubicadas, en ese antiguo mapa, cercanas al contexto espacial-geográfico delimitado como zona de estudio en el presente estudio.

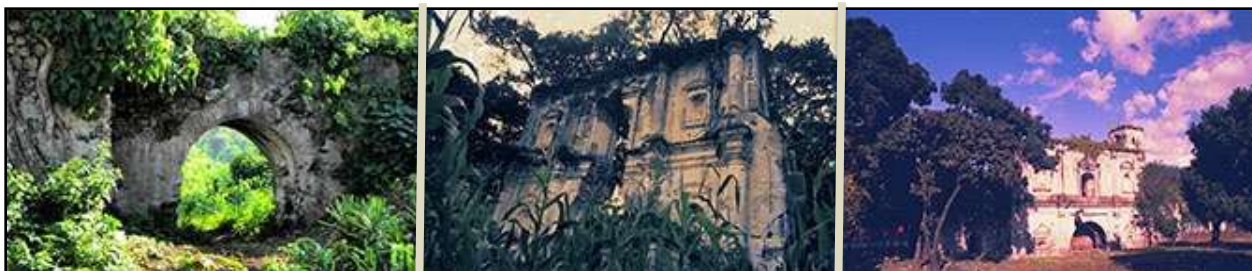
Figura 8: Izquierda, ruinas del molino de trigo en el río Tuluja. Centro, ruinas de la Iglesia de Santa Inés. Derecha, ruinas de los Escombros o Iglesia de los Castellanos, vestigios de la presencia española durante la colonia en Villa Canales (Fotografía: Sosa, 2014).

Los vestigios arqueológicos de Villa Canales, sugieren que existieron dos factores fundamentales durante la historia y desarrollo de esta población durante la colonia: 1. La religión. 2. Los ingenios y/o trapiches azucareros (Fig. 8).

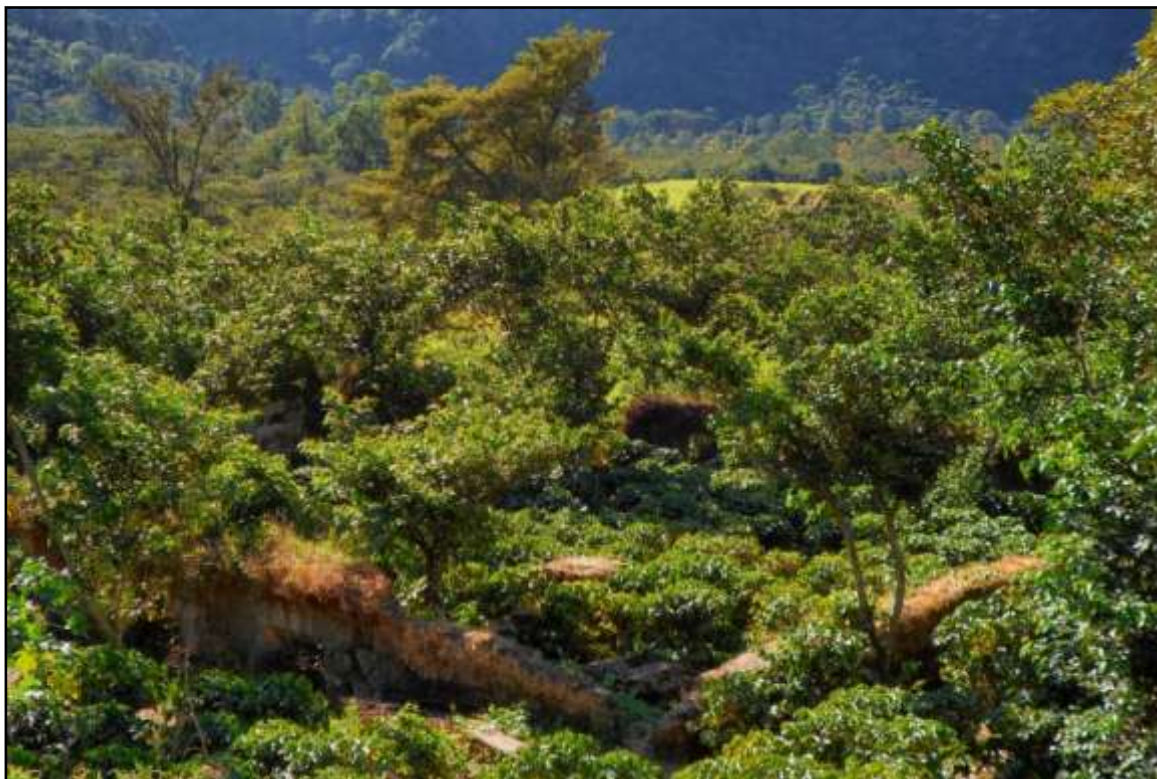
Figura 16: Rasgo 1: Imagen tomada desde la esquina noroeste de la ruinas de la Casa de las Ventanas (Fotografía: Sosa, 2014).

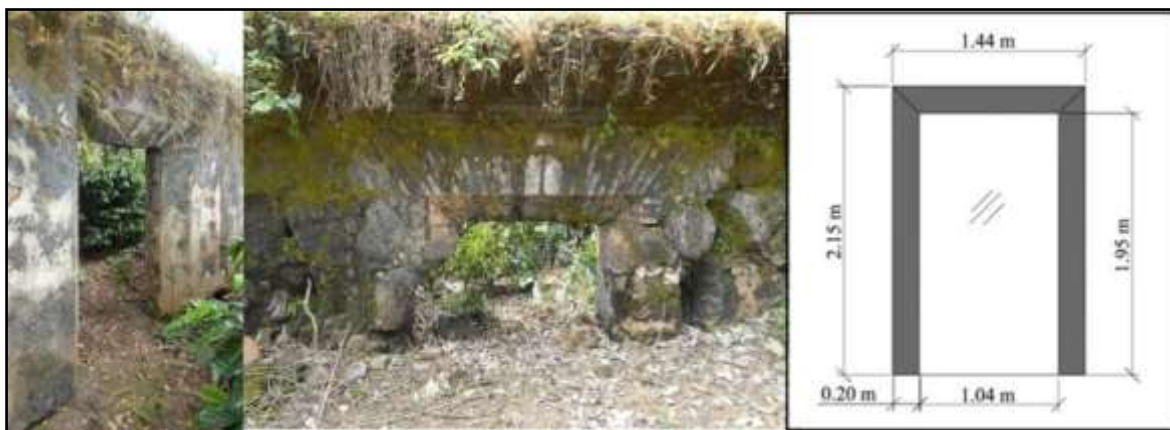
Figura 17: En estas imágenes se muestran las particularidades, estado y medidas de las ventanas de la casa (Fotografías y dibujo: Sosa, 2014).

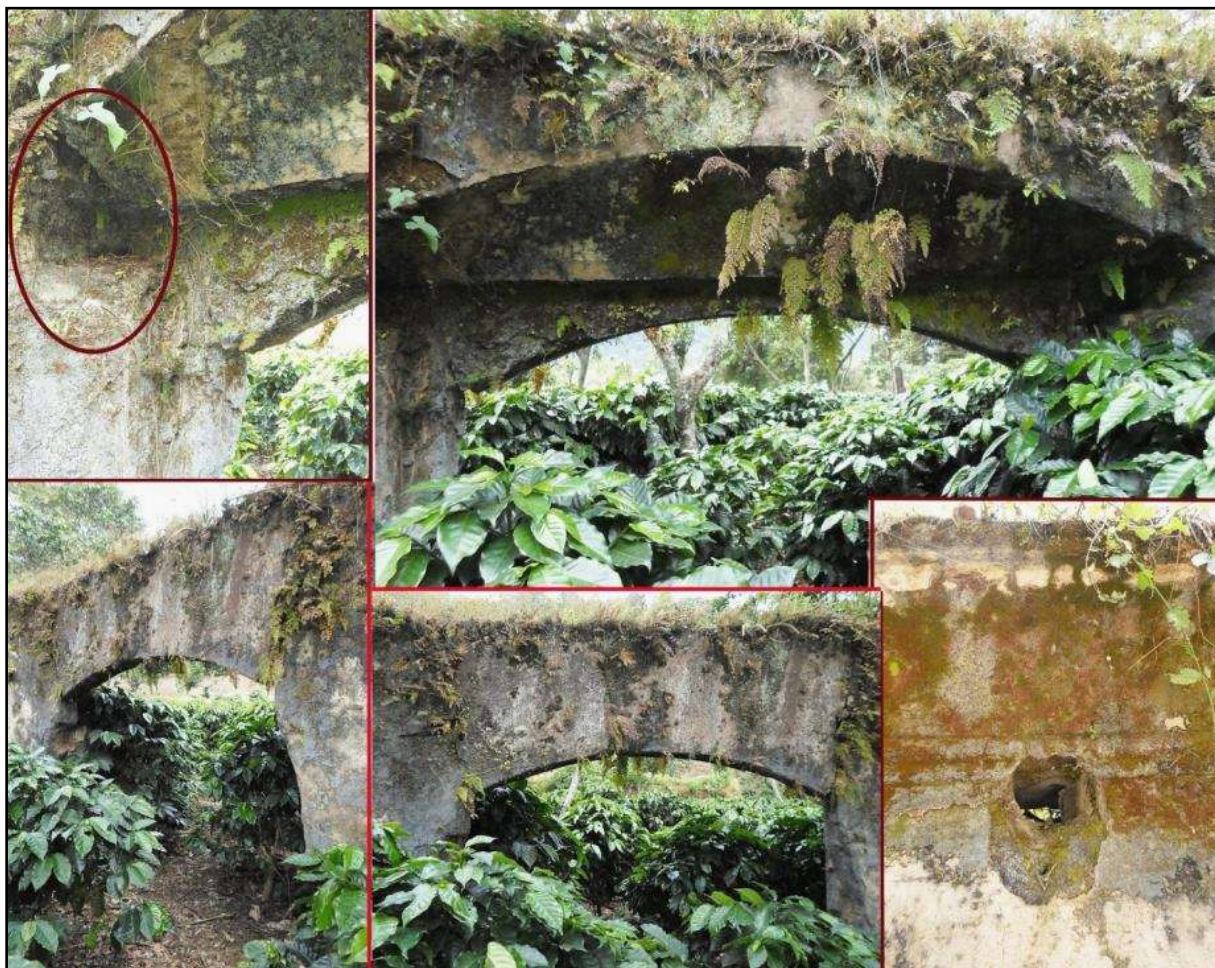
Figura 18: Fotografías de la única puerta de la casa y de los agujeros donde estaban colocadas las vigas. El ovalo muestra el espacio vacío donde estaban ubicados los goznes de la puerta (Fotografía: Sosa, 2014).

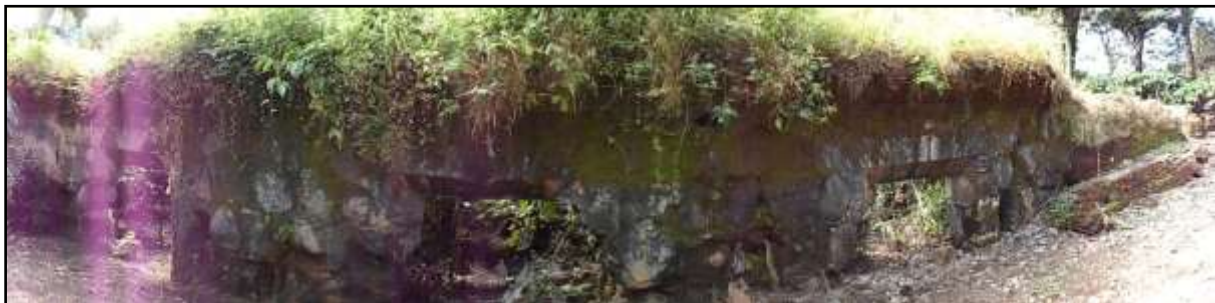
Figura 22: Panorámica de la fachada norte (Fotografía: Sosa, 2014).

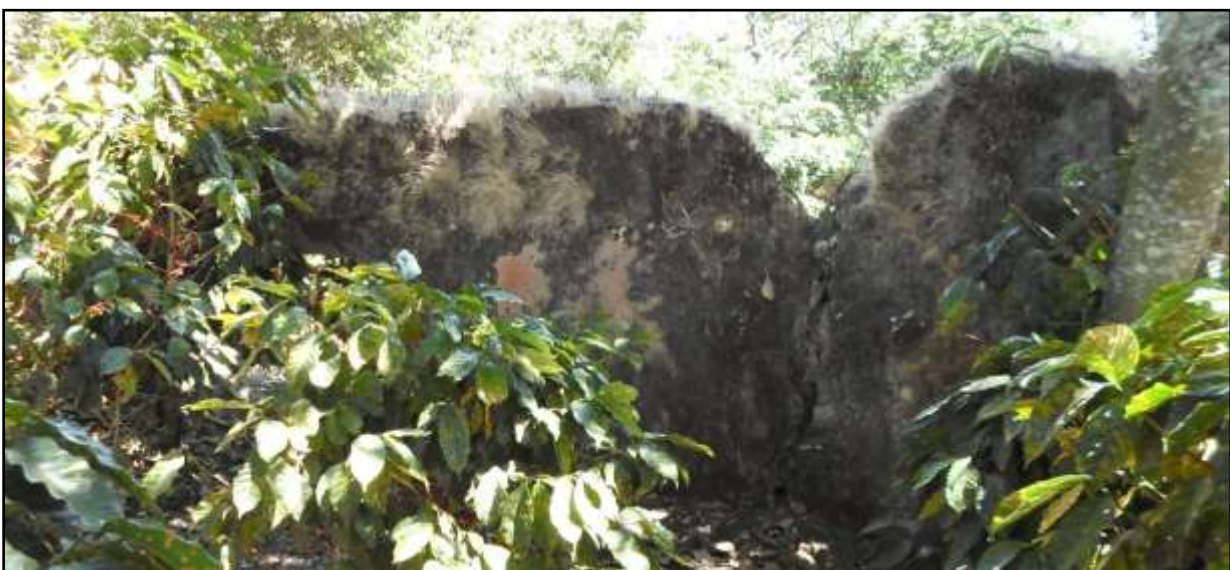
Figura 24: Toma fotográfica de los restos del muro en la fachada oeste, la más dañada de todas las paredes de la casa (Fotografía: Sosa, 2014).

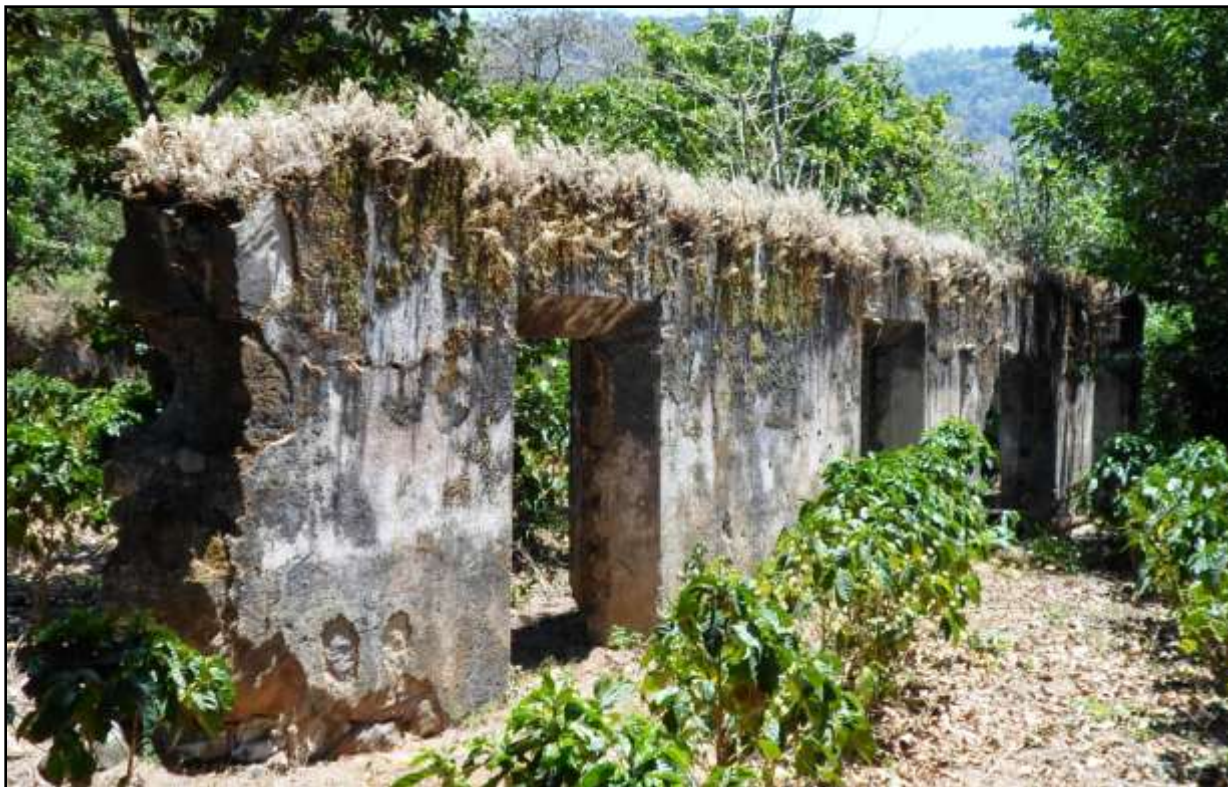
Figura 26: Panorámica que evidencia el estado actual de la fachada sur, donde se ubica la única puerta. RFST-1-4 o Fachada Sur (Fotografía: Sosa, 2014).

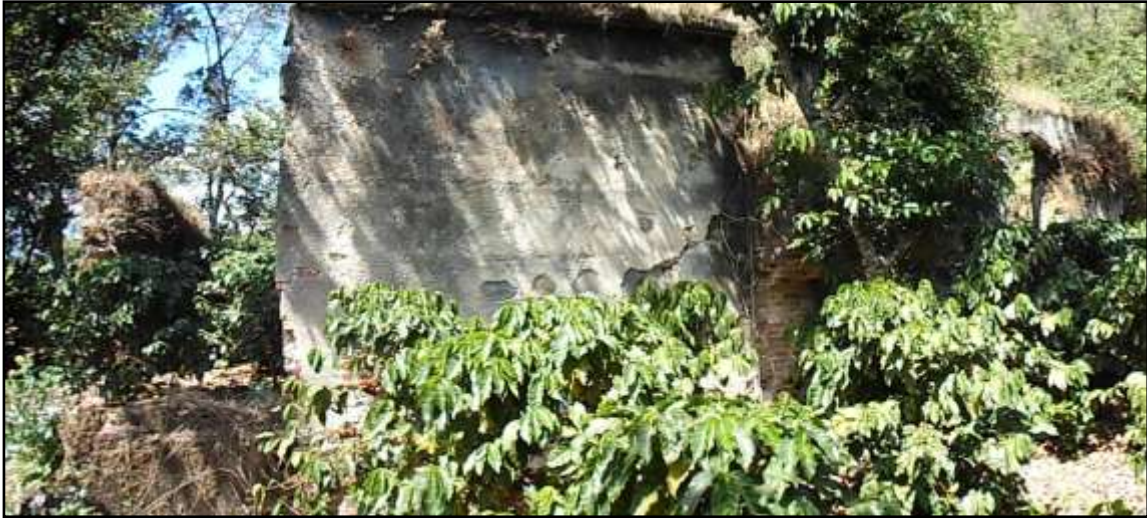
Figura 28: Imagen que evidencia el estado actual de la fachada este (Fotografía: Sosa, 2014).

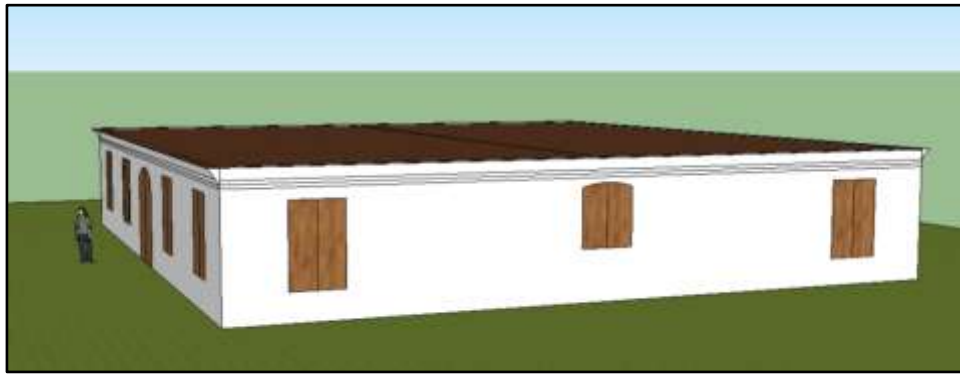
Figura 28a: Dibujo reconstructivo de la fachada este de la Casa de las Ventanas (Dibujo: Sosa, 2015).

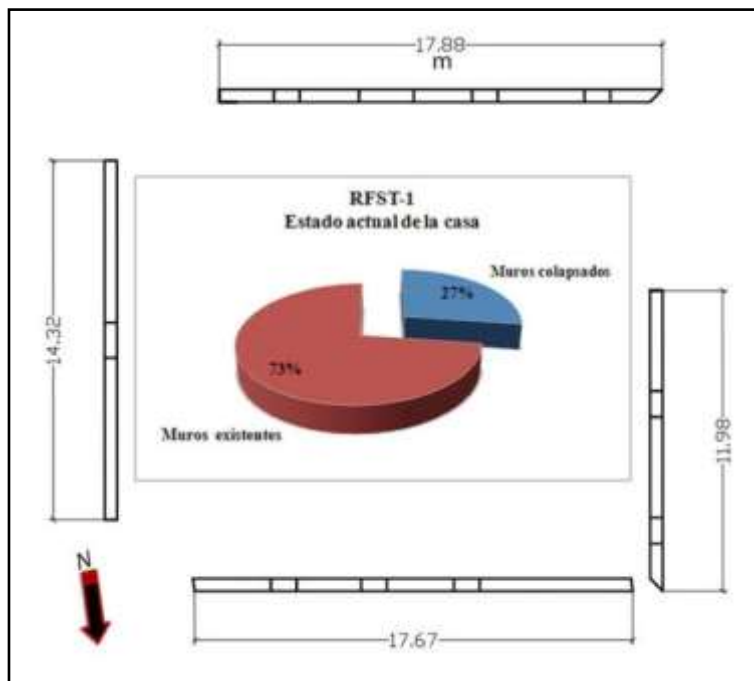
Figura 29: Cuadro estadístico de la condición actual de los muros de la Casa de las Ventanas (Sosa, 2014).

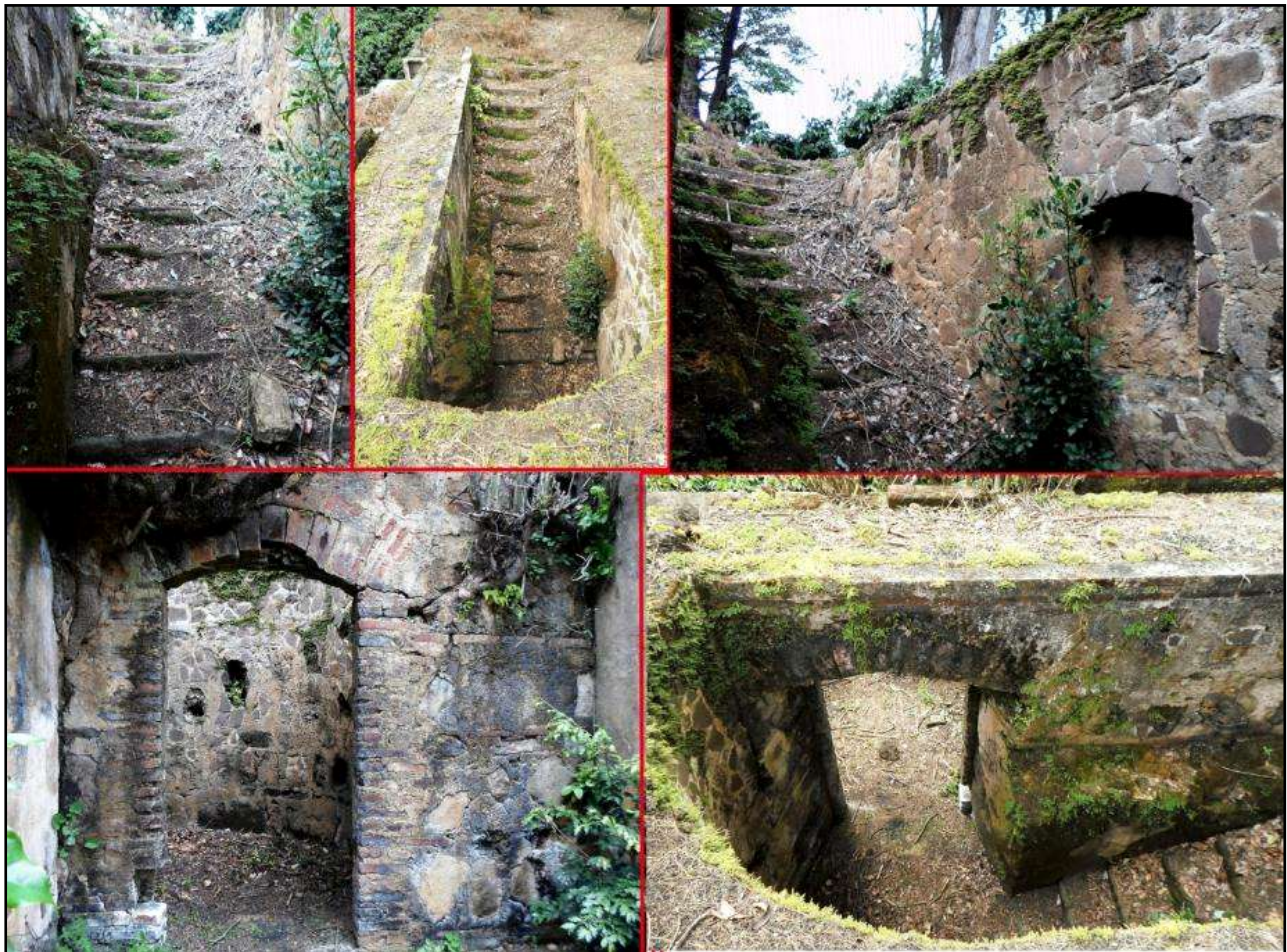
Figura 30: Rasgo 2: Imágenes de los diferentes aspectos y características de las gradas y la entrada a las ruinas (Fotografía: Sosa, 2014).

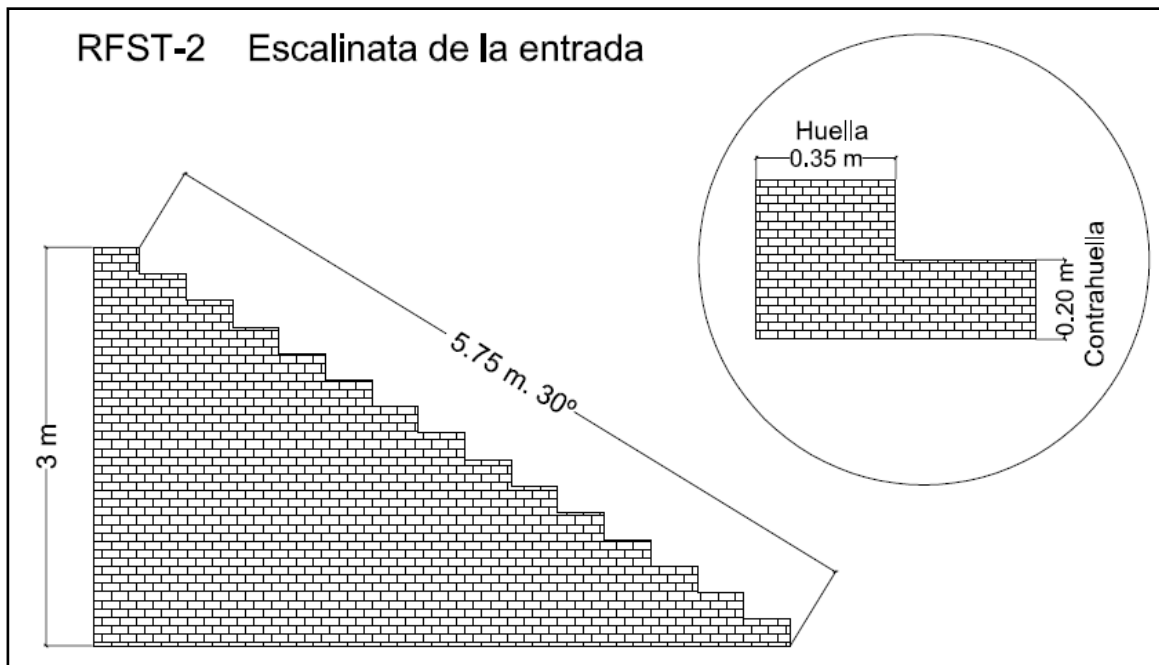
A continuación hay que subir 15 peldaños o escalones cuya huella es de 0.35 x 0.20 m. con un tiro o extensión de 5.75 m. de largo y un ángulo de 30°, que transfiere al visitante a un nivel visual más alto que el resto del terreno en el sur, por donde se entraba; esta diferencia del horizonte fue mayor a los 3 m.

El pasillo de la escalera tiene un ancho de 1.40 m en los primeros siete peldaños y se amplía a 1.70 m. en los otro 8 restantes. Al caminar por las gradas, es lógico pensar que fueron hechas para que sólo una persona pudiera caminar sobre ellas a la vez, debido a su espacio estrecho tan estrecho, ¿por qué razón?, es posible que se buscara tener un orden en los grupos de caminantes, o por qué no, pensar también en que no iban a tener un uso demasiado frecuente, o fue restringido en cuanto a sus selectos usuarios. (Fig. 31)

Figura 31: Rasgo 2: Ilustración que detalla las características y medidas de las escalinatas de la entrada de las ruinas (Sosa, 2014).

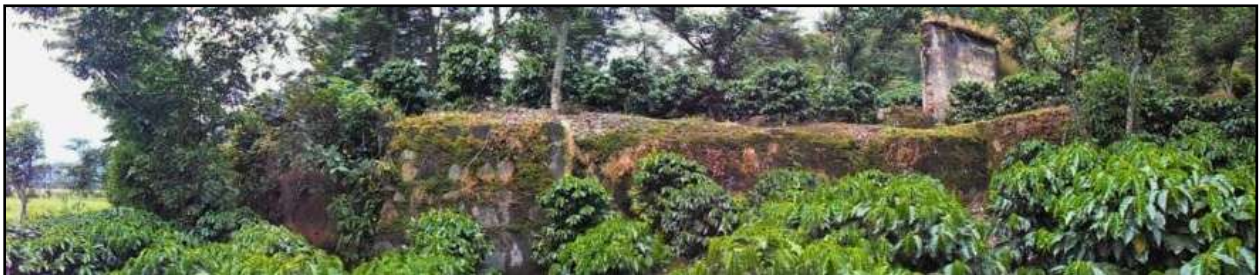
Rasgo 3: RFST-3 o Muro de contención

Figura 32: Rasgo 3: Panorámica de parte del muro de contención, tomada desde el lado oeste (Fotografía: Sosa, 2014).

El muro en total tiene aproximadamente 220 m. de extensión, pero no todo ha permanecido intacto. Si se explora, iniciando desde la parte aledaña a la casa (lado este), y se continúa hacia el sur y luego hacia el oeste, siguiendo el contorno de la pared, se verá que cuenta con una serie de contrafuertes, 17, exactamente. Están protegiendo los primeros 115 m. del muro, o sea el 52% de su totalidad, que podría considerarse la zona de mayor importancia por estar allí la casa, que al final de cuentas es lo que intentan resguardar. (Fig. 33)

Lo que le da la personalidad, por así decirlo, a las ruinas, definitivamente es el muro que la rodea. Fue hecho para resistir, y lo ha logrado a pesar de tantas amenazas que implican su destrucción. (Fig. 32)

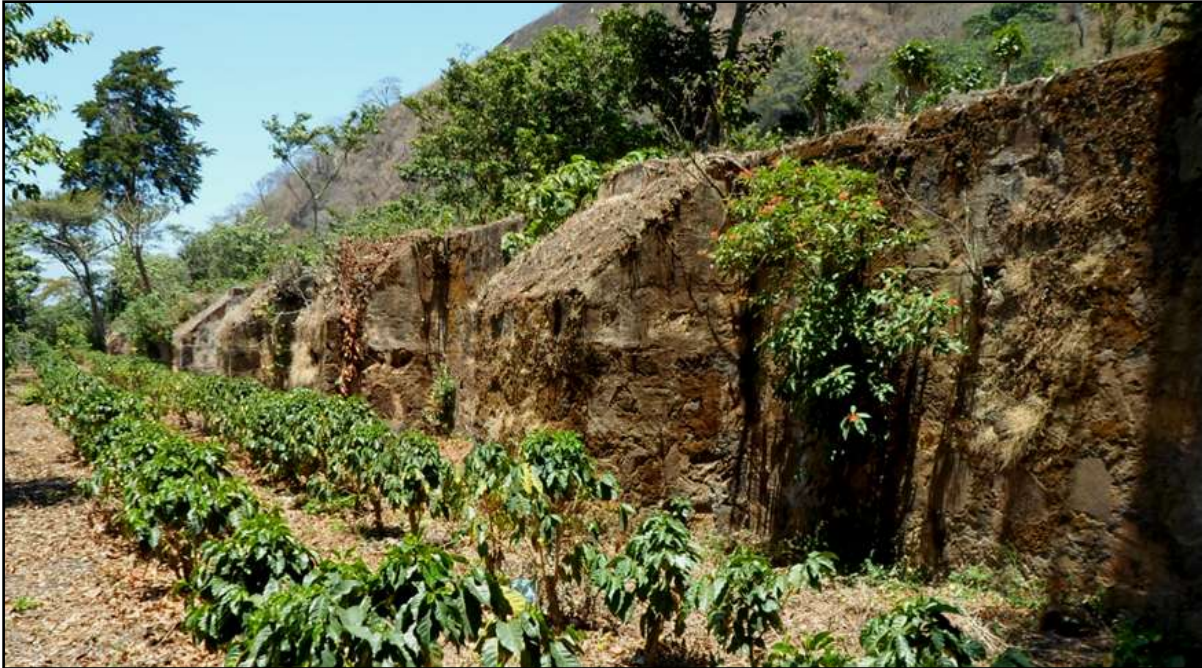
Figura 33: Rasgo 3: Vista del área sur del muro donde están concentrados la mayor parte de los contrafuertes (Fotografía: Sosa, 2014).

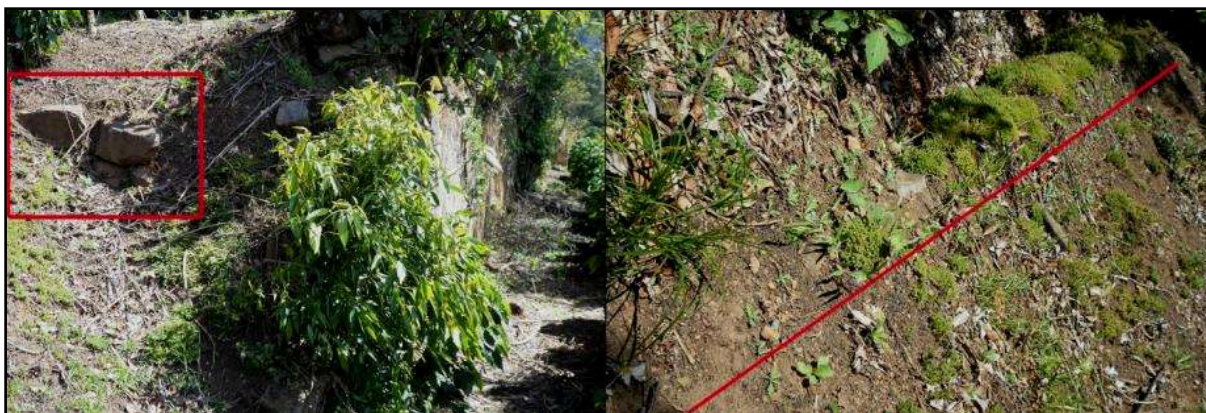
Figura 34: Rasgo 3: Dentro del recuadro, izquierda, restos de muro de una posible terraza. Derecha, restos del muro de contención (Fotografía: Sosa, 2014).

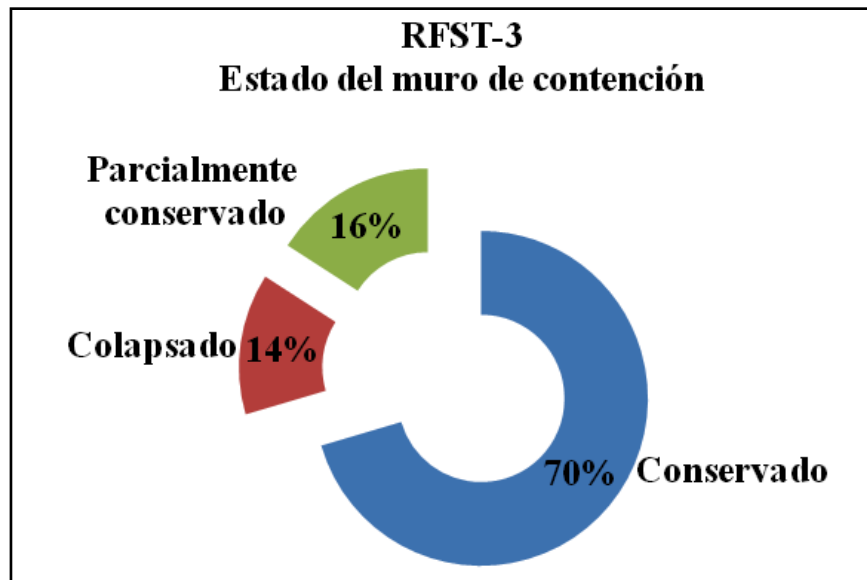
Figura 35: Rasgo 3: Estadística del estado del muro de contención (Ilustración: Sosa, 2014).

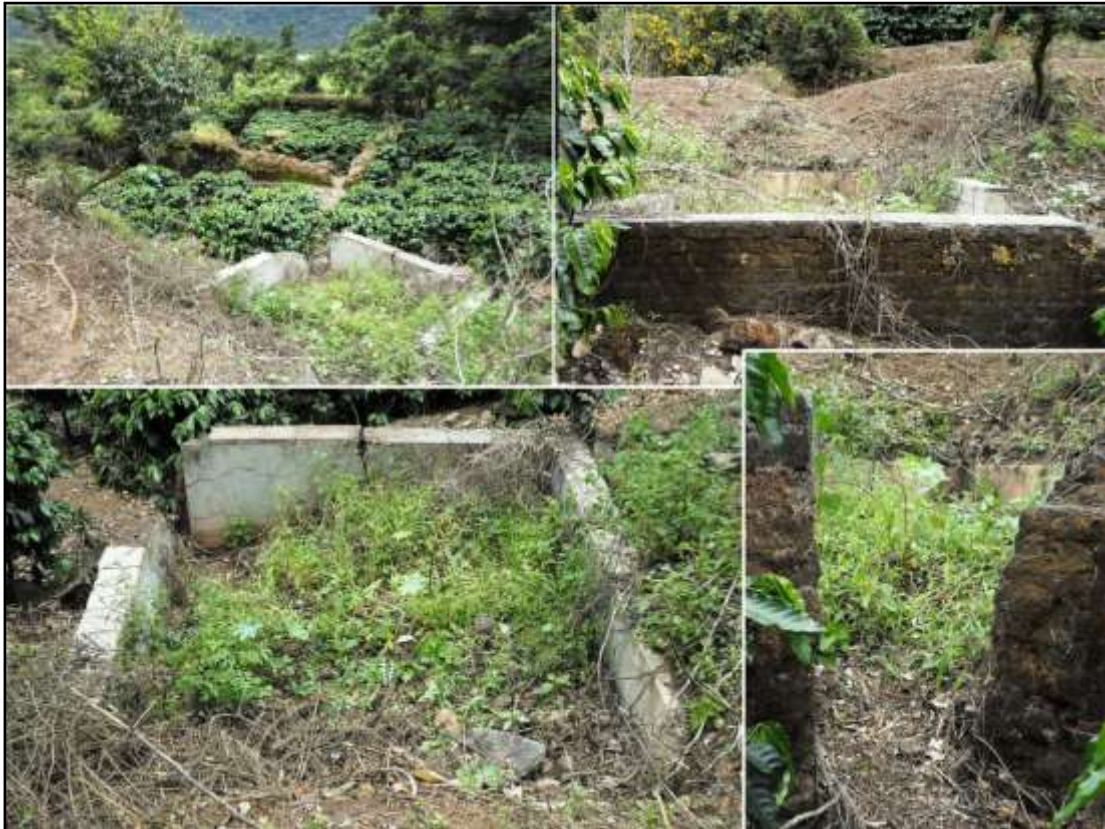
Separado por aproximadamente 8 m. al norte de la ruinas de la casa. Es un recipiente construido enteramente con ladrillo y sin ningún tipo de aditamento que amarre los muros —entiéndase hierro— por lo que ha perdido parte de la esquina suroeste y tiene varias grietas a su alrededor. Esta contorneado por un muro de 0.25 m. de grosor y repellido con cemento en su interior; tiene un ancho de 1.15 m. y un largo de 3.95 m. con una profundidad de 1 m. sin contar el ancho de su pared, un estanque rectangular con capacidad de 4.54 m³ cúbicos. (Fig. 36)

Pareciera ser construido en conjunto y para el servicio de la casa, pero que más tarde fue reutilizado para algún propósito. El tipo de comportamiento estructural en relación con los muros de la vivienda parece corresponder, es decir que tiene cierta similitud en la falla

Figura 36. Rasgo 4: Tomas fotográficas que evidencian los diversos daños y el estado actual de la pileta (Fotografía: Sosa, 2014).

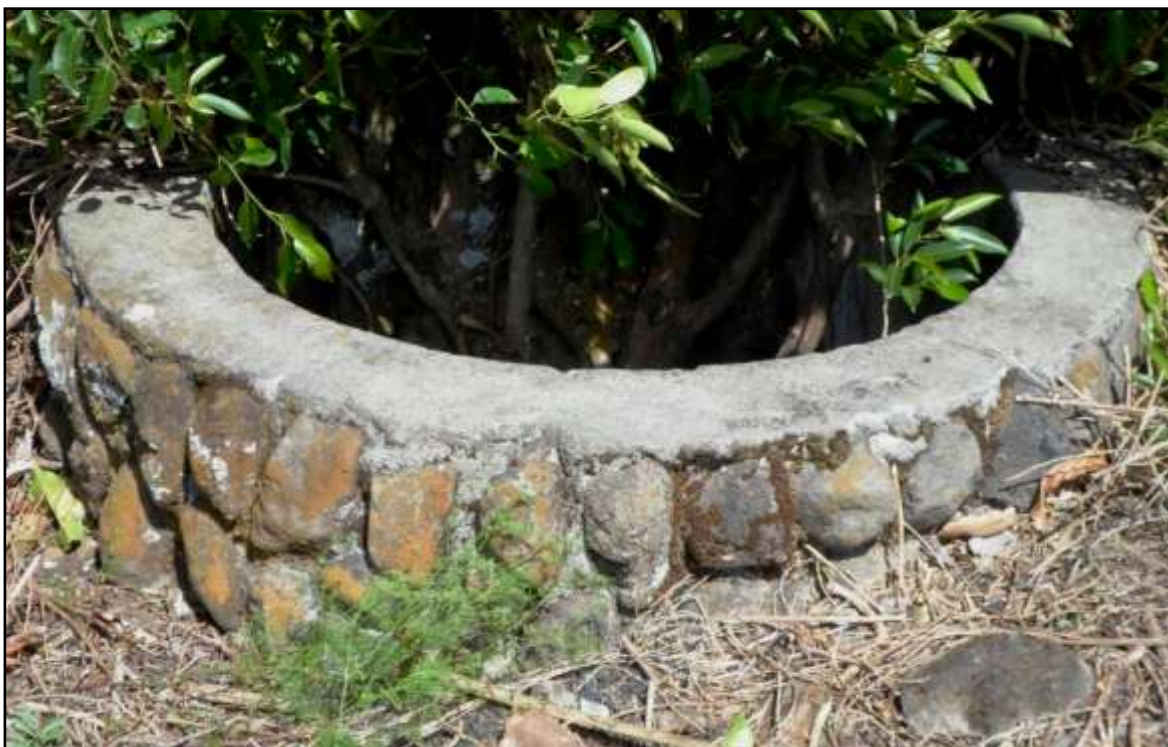
Figura 37. Rasgo 5: Imagen de RFST-6 o pozo de abastecimiento de agua para el abrevadero y otros posibles usos (Fotografía: Sosa, 2014).

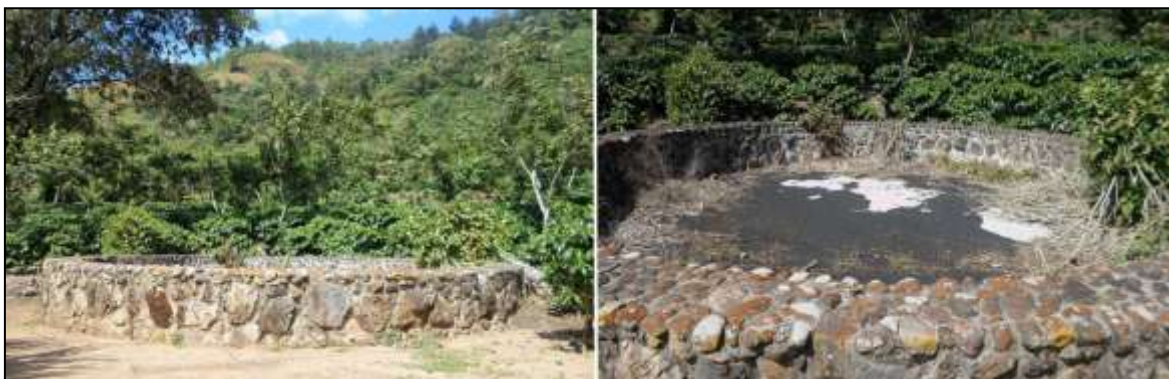
Figura 38. Rasgo 6: Imágenes del abrevadero construido con piedra de canto rodado, mezcla de cal y cemento (Fotografía: Sosa, 2014).

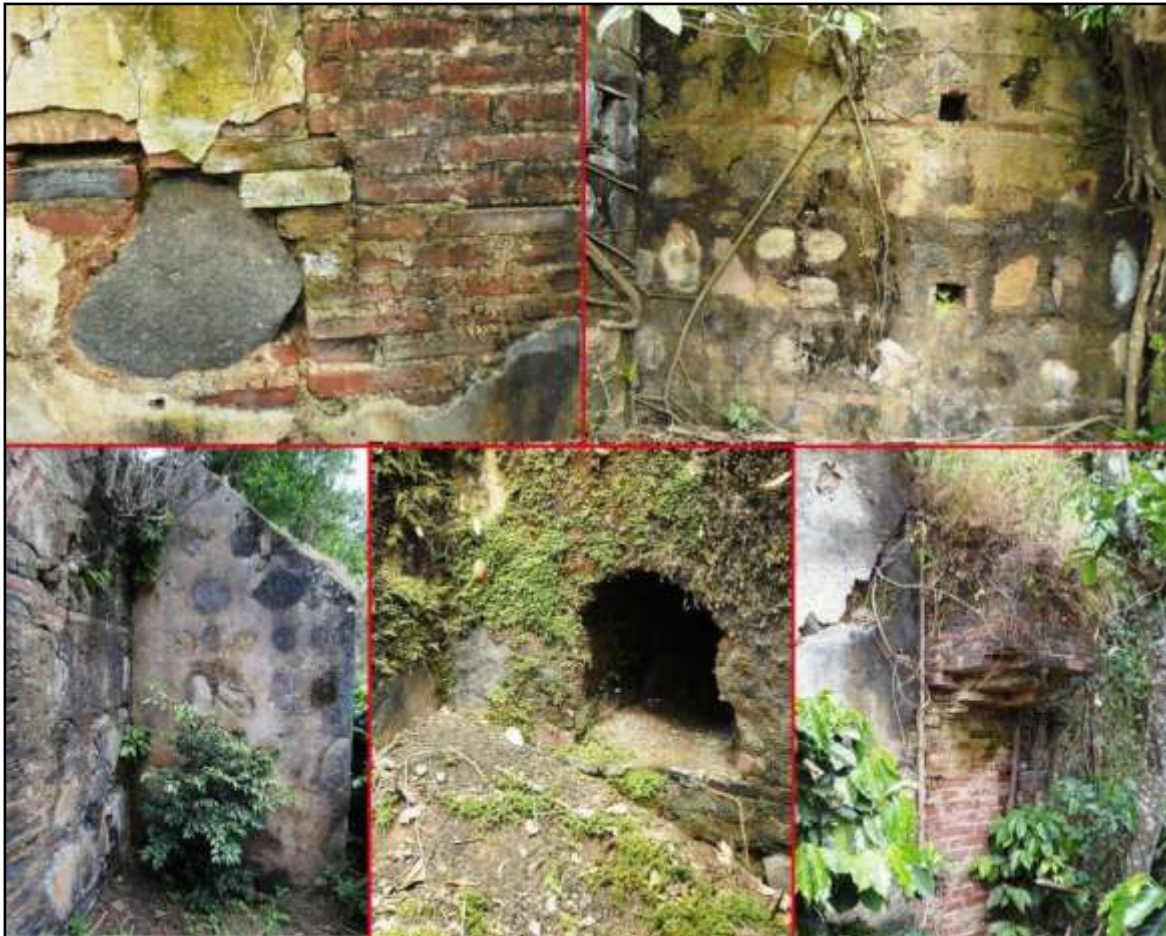
Figura 39: Aspectos constructivos de las ruinas, se destaca el tipo de materiales constructivos utilizados, los drenajes cuadrados y de medio arco, y contrafuertes en el muro de contención como en la casa (Fotografías: Sosa, 2014).

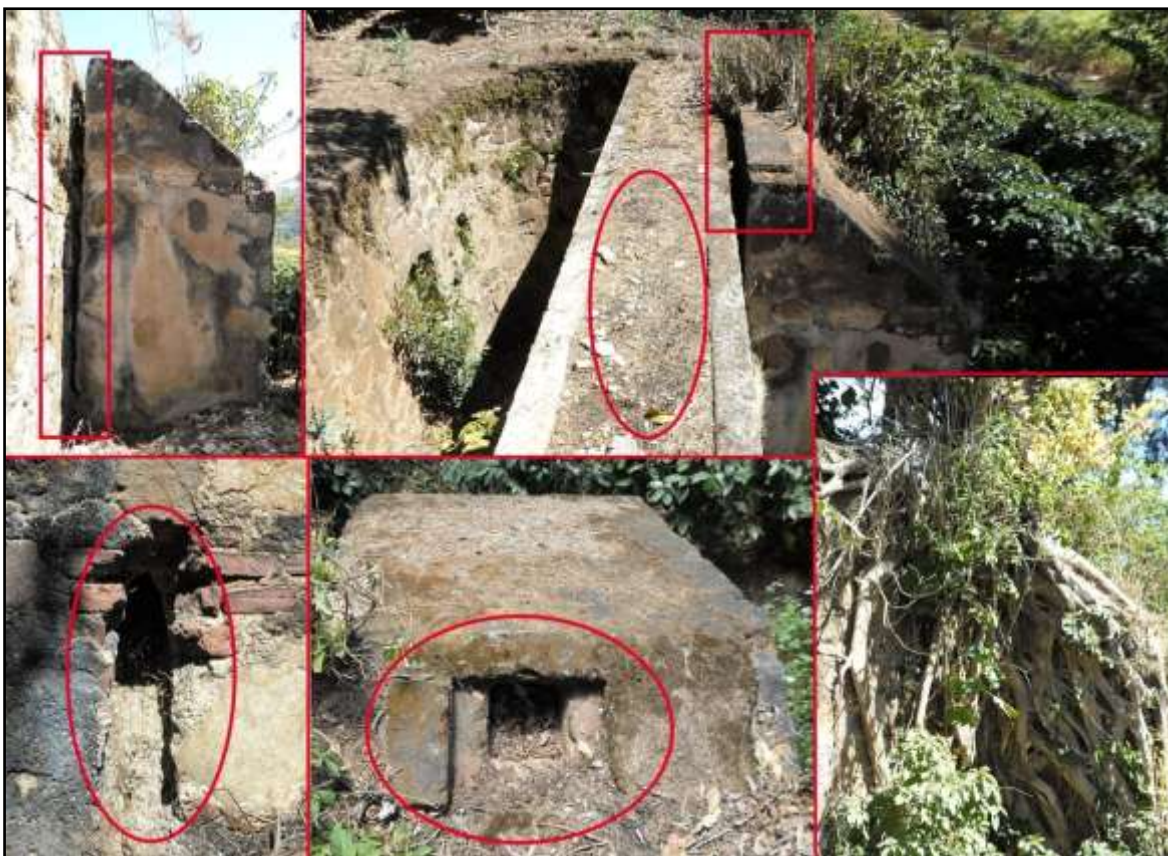
Figura 40: Características hidráulicas y estructurales del muro de contención. Nótese el sistema hidráulico implementado sobre el muro perimetral y en algunos contrafuertes que están siendo afectados por el crecimiento de macroflora (Fotografía: Sosa, 2014).

La macroflora, aunque de manera parcial, también es otro de los elementos causantes de deterioro de las estructuras. Al revisar todos los rasgos constructivos de las ruinas se determinó que en los restos de la casa el daño causado por plantas con tallo leñoso en pleno crecimiento están presentes únicamente en la fachada norte y este, pero el daño causado es considerable. Pero es en algunas partes del muro de contención, más precisamente en el punto correspondiente a la esquina sureste, es donde el desarrollo de la macroflora está provocando que peligran algunos de los contrafuertes, pues el peso de las plantas —o mejor dicho árboles— y las raíces que ejercen una gran presión que está causando el desprendimiento de los contrafuertes del propio muro (ver Figs. 39 y 40).

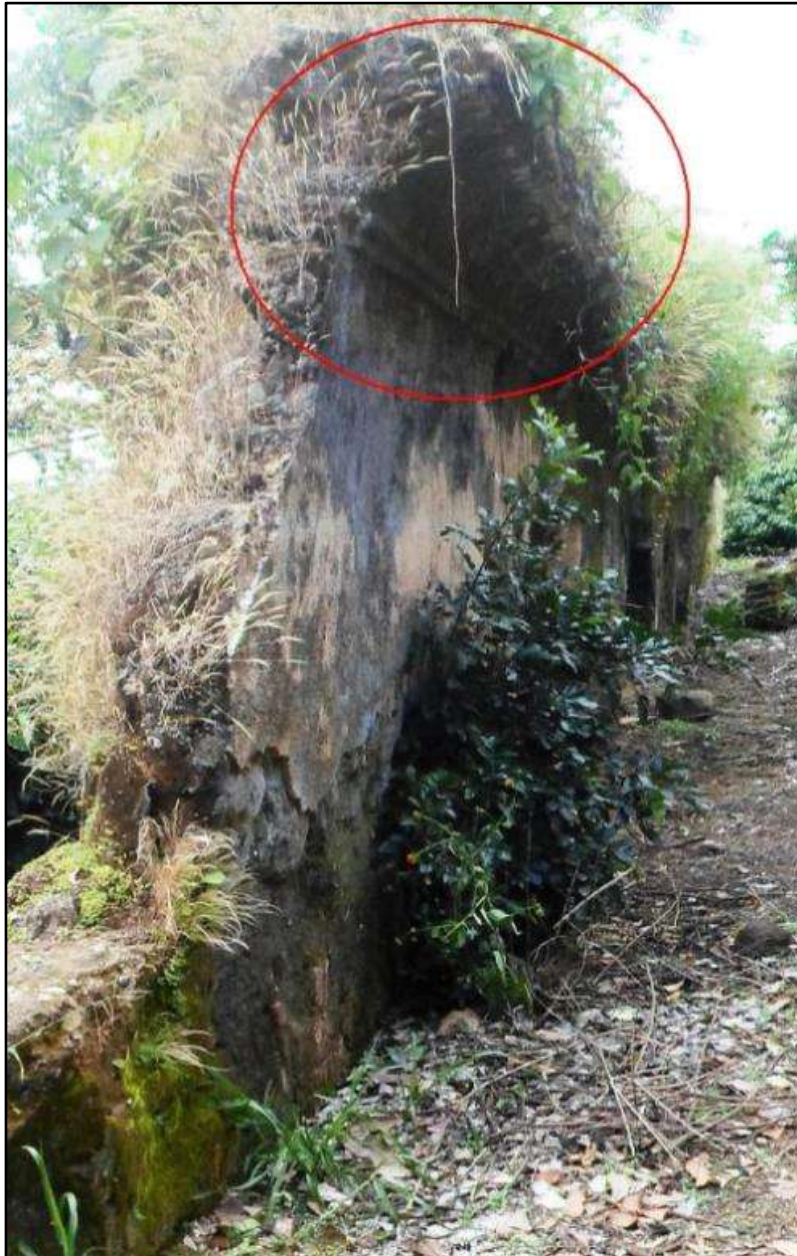
En realidad no hay mucho para mencionar en cuanto al sistema decorativo del sitio pues es bastante sobrio y casi inexistente, a no ser los arcos de medio punto elaborados en algunos de los vanos de puertas y ventanas, y el agregado ornamental de cavetos (0.50 m) que son molduras cóncava con perfil de cuarto de círculo y de boceles o toros (0.10 m) o sea adornos en forma de medio caña o tubo (Wikipedia, 2014), evidentes únicamente en la

fachada norte de la casa porque en las otras fachadas esa parte alta de las paredes ya no existe. (Fig. 41)

Figura 41: Dentro del óvalo se muestra el caveto y el bocel agregados decorativos de la Casa de las Ventanas (Fotografía: Sosa, 2014).

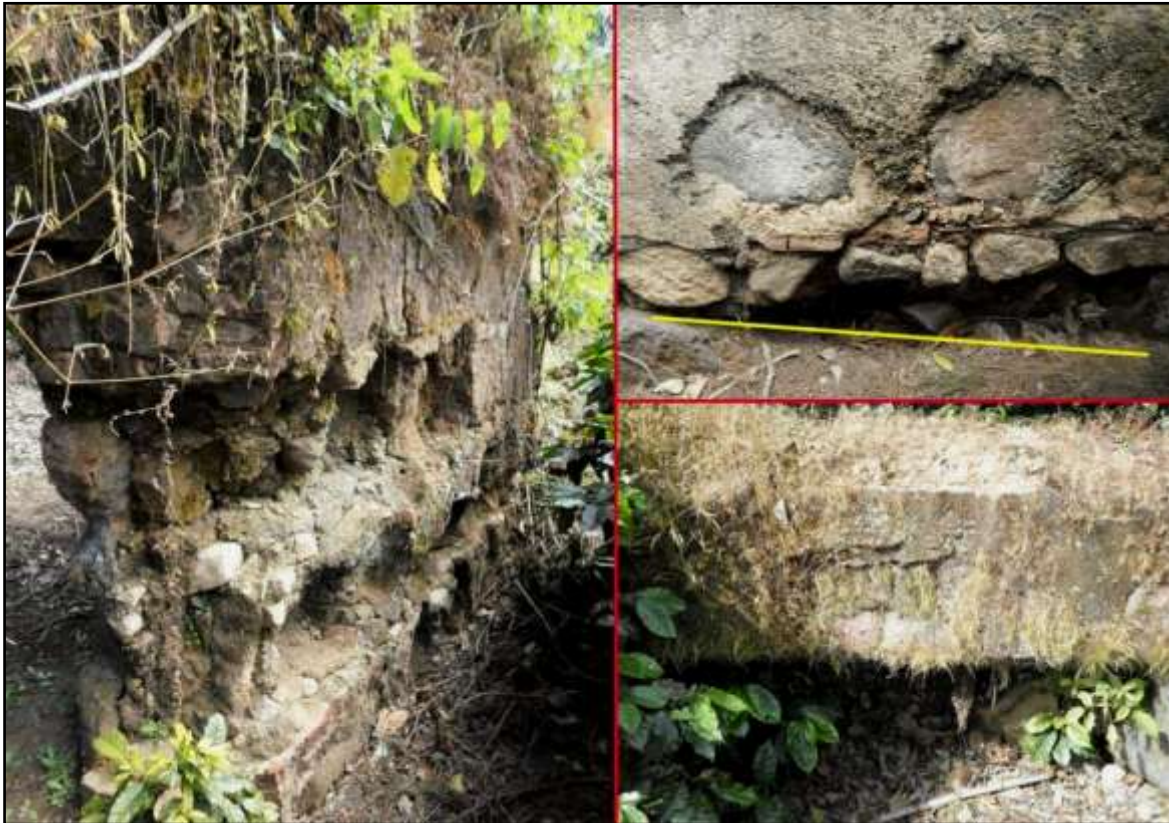
Dentro de las causas amenazantes de tipo climático la más evidente y destructiva es sin duda la lluvia, pues no sólo provoca daños directos y mediatos en las estructuras sino que también a mediano y largo plazo como lo es el mantener y hacer crecer las plantas tanto de microflora como de macroflora, que en definitiva son de los agentes naturales con mayor capacidad destructora.

Figura 42: La filtración de la lluvia que se queda goteando en los helechos va permeando y destruyendo paulatinamente la pared de la fachada norte de la casa, imagen de la izquierda. El socavamiento de las bases de la fachada sur de la casa es debido a la erosión que causa el paso de la corriente de la lluvia, arriba, derecha. Gran cantidad de material terroso es arrastrado por la lluvia, lo que va recubriendo los muros, abajo, derecha. (Fotografía: Sosa, 2014).

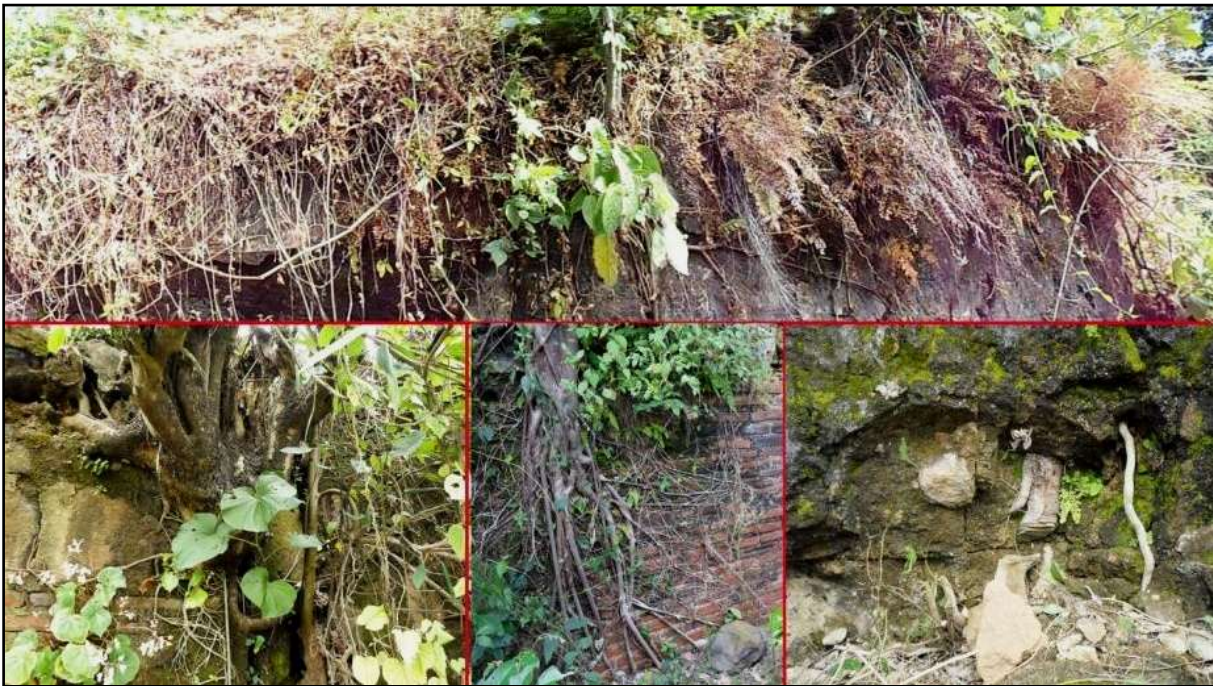
Figura 43: En la imagen de arriba se puede ver el abultado y desmedido crecimiento de helechos sobre la cabeza de los muros de la fachada norte de la casa. En las imágenes de abajo se puede apreciar como las raíces de la macroflora tienen su efecto negativo sobre las estructuras del sitio (Fotografías: Sosa, 2014).

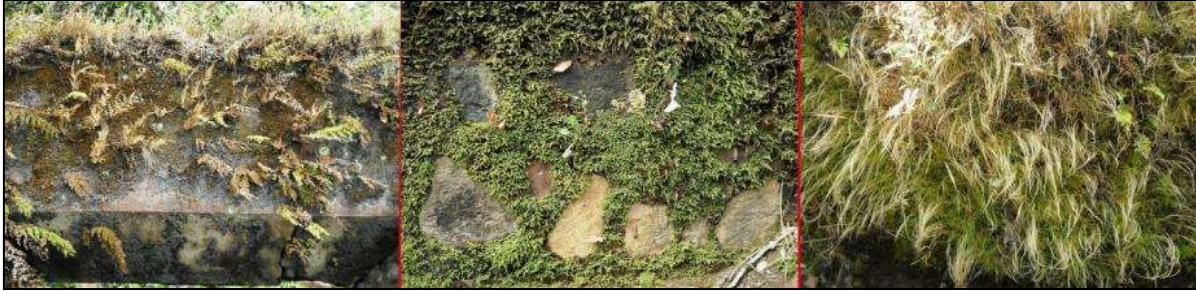
Figura 44: En las tres imágenes se muestran los tipos de helechos y microflora presentes en las paredes de las ruinas (Fotografías: Sosa, 2014).

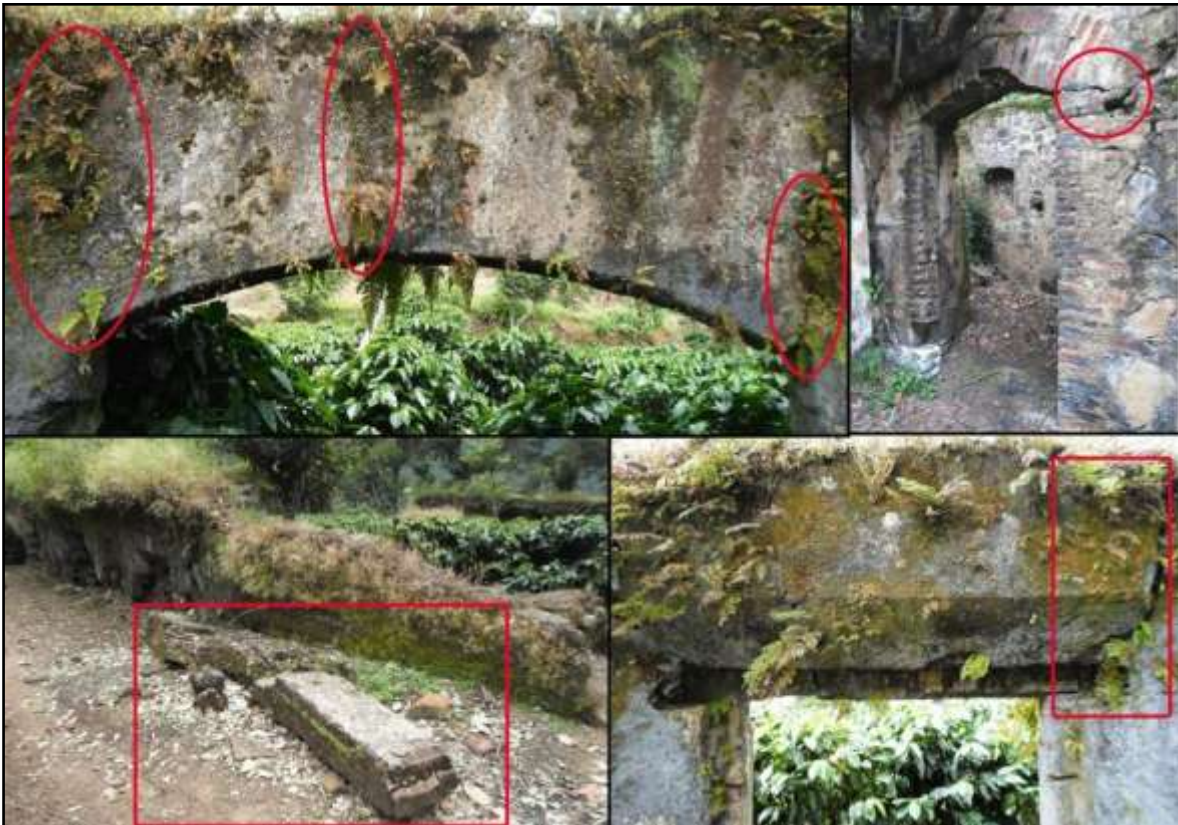
La evidencia de daños por los múltiples terremotos y sismos que durante siglos han acometido a la región donde se encuentran las ruinas, son observables en algunos de los rasgos de las ruinas, manifestados más en aquellos lugares como en los arcos de medio punto de los vanos de las puertas y ventanas, también en las cabezas de los muros en donde se colocaron los cavetos. Las fallas estructurales de los puntos más débiles, afectadas por los fenómenos telúricos tienen de común denominador a las áreas de uniones de los muros de la casa y la entrada en el muro de contención. (Fig. 45 y 46)

Figura 45: Los sectores deteriorados por causas sísmicas son apreciables en las fisuras de los puntos de uniones de los vanos de las puertas y ventanas. Abajo, izquierda, un fragmento de más de un metro de longitud del caveto de la fachada norte, posiblemente colapsado por factores relacionados con los sismos (Fotografías: Sosa, 2014).
