**Contexto histórico-arqueológico de las ruinas coloniales de la Finca Santa
Teresa, Villa Canales**

**Nueva Guatemala de la Asunción,
Guatemala, C. A.
Septiembre de 2015**

TESIS

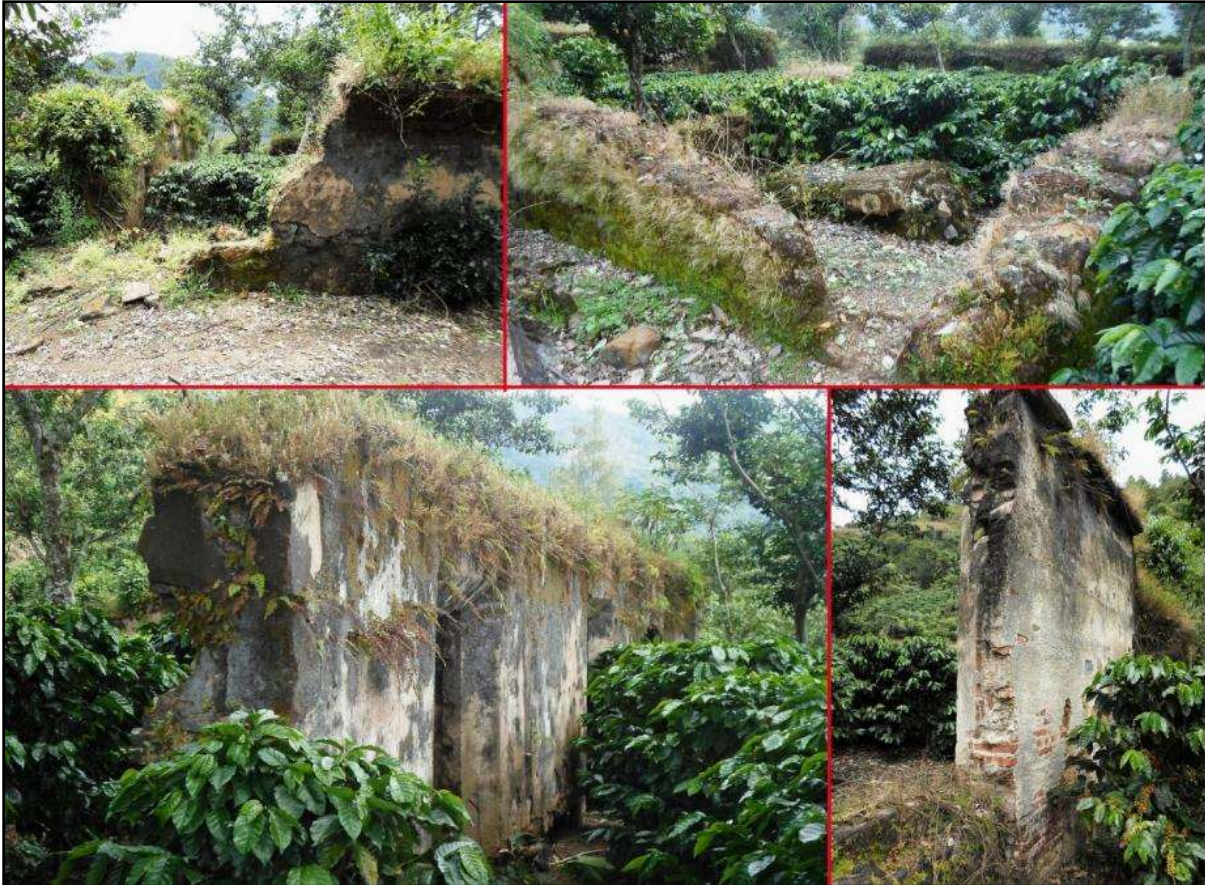
Figura 46: Otros ejemplos de daños que posiblemente hayan tenido un origen sísmico. Obsérvese que todas las imágenes son de las cuatro esquinas de la casa, en donde el deterioro estructural es el rasgo común (Fotografías: Sosa, 2014).

Paulatinamente las grietas tenderán a aumentar en cantidad y proporción convirtiéndose en causantes de más daño, al extremo de ir extendiéndose sobre la superficie de las paredes, hasta causar su colapso. Este fenómeno es visible en las paredes de las ruinas de la casa y del estanque donde se han dado corrimientos de las esquinas, pero de alguna forma también el propio desgaste normal de los materiales utilizados, ha servido como el catalizador de algunos daños. (Ver Figs. 36 y 46)

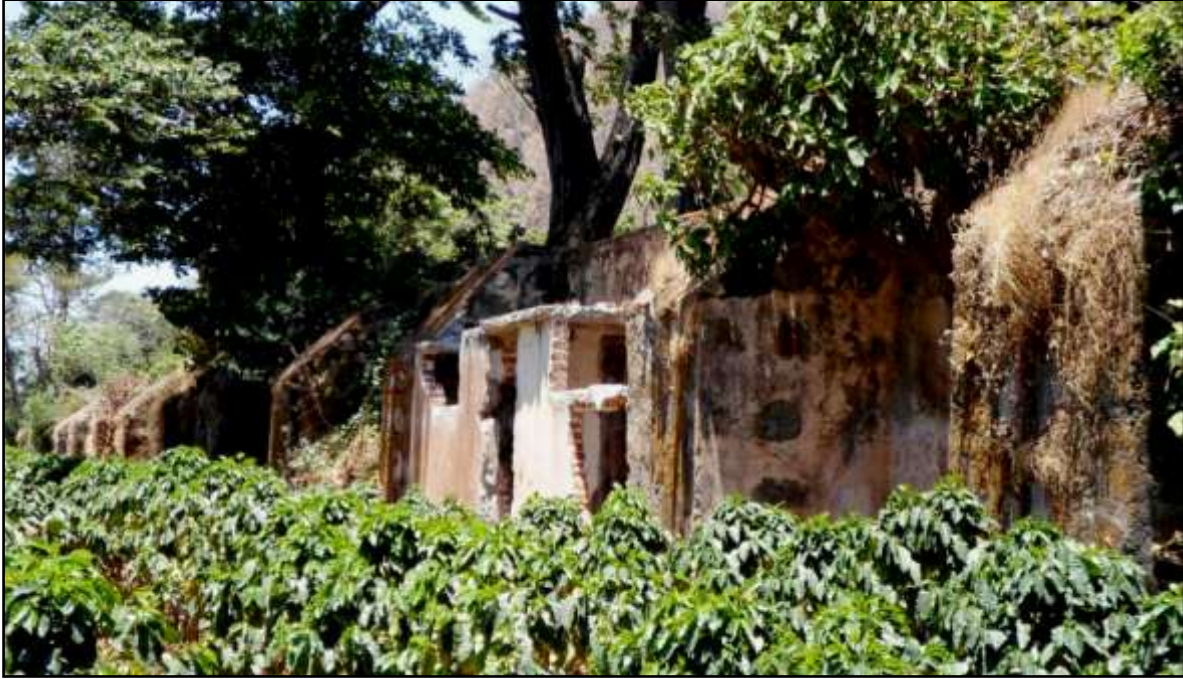
Es la razón por la que se observa una readecuación y reuso de una parte del muro de contención, que se modificó construyéndole un techo de cemento o terraza, pues se usaría como almacén. El terreno aledaño a las ruinas también fue alterado en parte, cuando se construyó la pista de equitación, pues era necesario nivelar el área para dejarla lo más plana

Figura 47: En la imagen se muestra la única alteración constructiva, se trata de una edificación relativamente moderna, que está semidestruida y que sirvió como almacén cuando el sitio fue aprovechado para construir un centro hípico (Fotografías: Sosa, 2014).

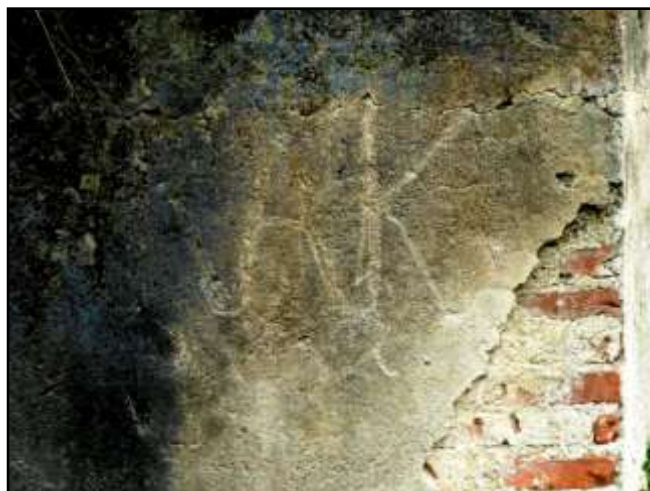
Figura 48: Un grafiti con las iniciales “AK” en las paredes de la casa es la única evidencia de vandalismo, las letras ya tenían aspecto de no ser un daño ocasionado recientemente (Fotografías: Sosa, 2014).

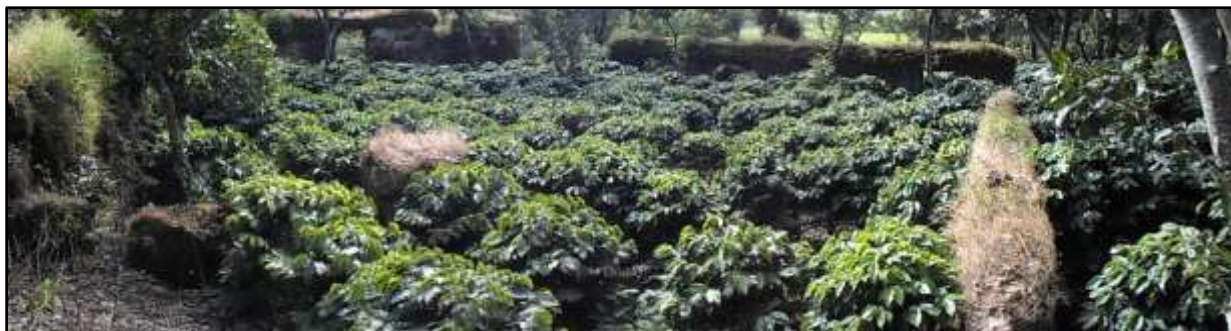
Figura 49: El área del interior de las ruinas de la casa se ha aprovechado para la siembra de café, pese a ello se ha respetado los restos constructivos coloniales (Fotografía: Sosa, 2014).

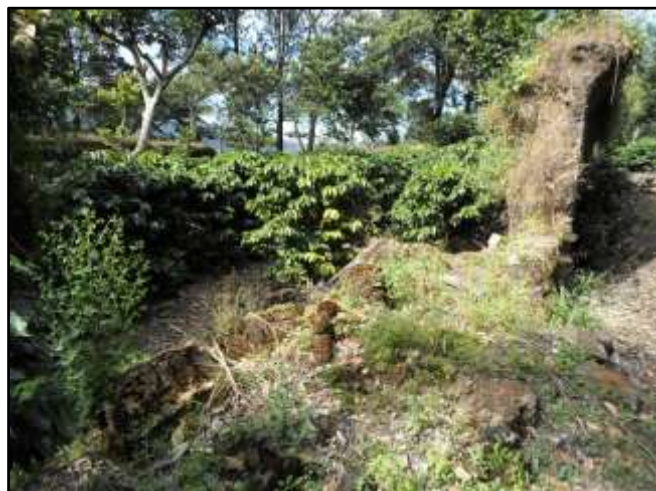
Figura 50: En el primer plano de la imagen se pueden ver acúmulados, y en pleno procesos de deterioro, los restos colapsados de la casa (Fotografía: Sosa, 2014).

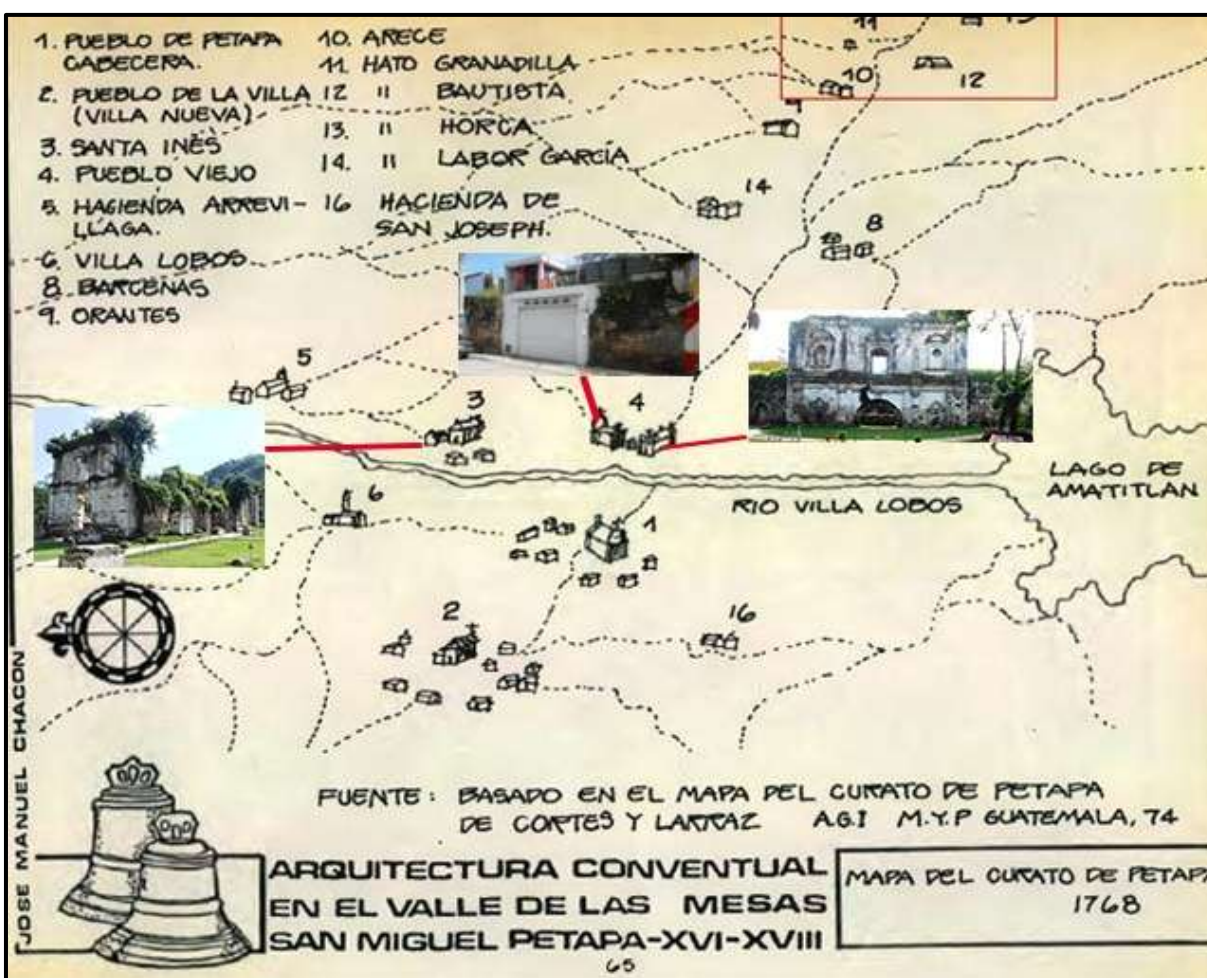
Figura 53: Mapa modificado, Curato de Petapa, Cortes y Larraz en 1768. Se muestran las fotos de las ruinas de las tres iglesias y su localización en el mapa. Obsérvese la ubicación #9 Hacienda Orantes y la #10 Hacienda de Arece (Elaboración propia y mapa tomado de: Chacón, 1995).

En el caso de la Hacienda de Arece, el dibujo aparece completo, lo que sugiere que ese lugar ya estaba enteramente construido y habilitado. Se está hablando que el mapa fue

elaborado en 1768, de lo que se obtiene, si las ruinas de El Ahoyado con la Hacienda de Arece fueran el mismo lugar, una fecha tentativa para argumentar y comprobar que ese sitio ni es moderno, ni fue construido más allá de finales del siglo XVIII, lo que encaja muy bien, con el fechamiento en base al diseño arquitectónico que brindó la experta en arqueología colonial Ivonne Putzeys.

Otro factor importante, para tomar en cuenta, es que en sus dibujos Cortés y Larraz, tuvo mucho cuidado de trazar, con sumo detalle, las edificaciones que allí aparecen plasmadas, es decir, cuando, por ejemplo una iglesia no estaba terminada o bien semidestruida, en esa parte dejaba líneas punteadas, para dar a entender que no estaba del todo entera o en buen estado constructivo. Asimismo sólo anotaba aquellos lugares que eran notables en cuanto a su importancia y tamaño, como los pueblos, iglesias y haciendas, por esa razón, y conociendo la impresionante infraestructura de El Ahoyado, pues es evidente que no fue una propiedad cualquiera, pudo ser un razón poderosa para dejarlo registrado en dicho mapa.

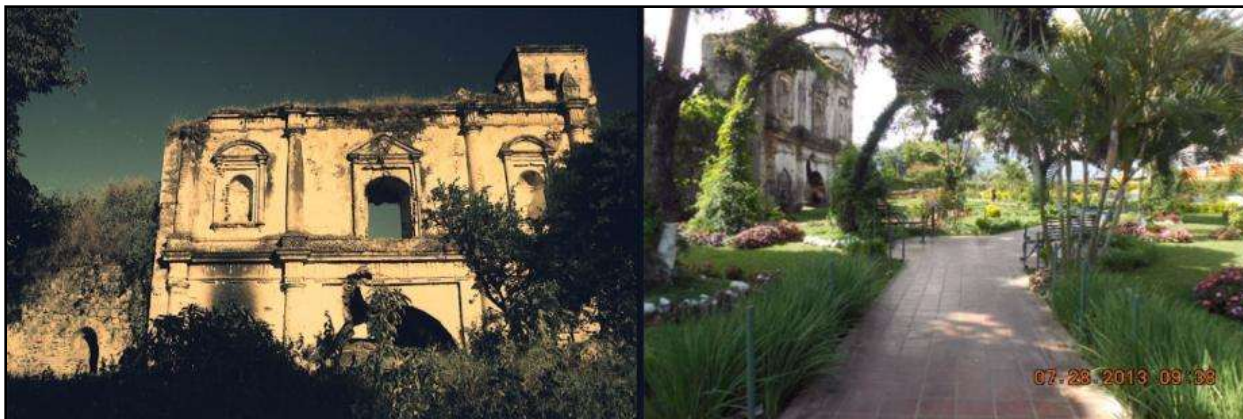
Figura 65: El antes y después de la intervención en las ruinas de Los Escombros (Fotografía: Sosa, 2014).

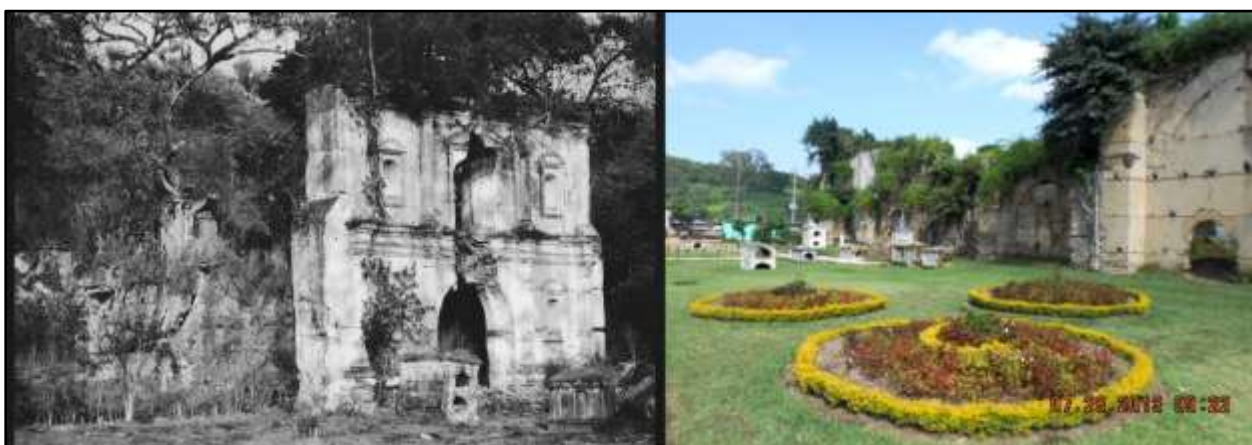
Figura 66: Recuperación del espacio y remozamiento de las ruinas de Santa Inés, efectuado por la Municipalidad de Villa Canales (Fotografía: Sosa, 2014).
