UNIVERSIDAD DE SAN CARLOS DE GUATEMALA
CENTRO UNIVERSITARIO DEL NORTE
CARRERA DE GEOLOGÍA

TRABAJO DE GRADUACIÓN

ANÁLISIS E IDENTIFICACIÓN DE ZONAS VULNERABLES A LA
CONTAMINACIÓN INTRÍNSECA DE ACUÍFEROS CÁRSTICOS, POR
MEDIO DEL MÉTODO EPIK, EN EL MUNICIPIO DE SANTA CRUZ
VERAPAZ, A.V.

COBÁN, ALTA VERAPAZ, OCTUBRE DE 2015

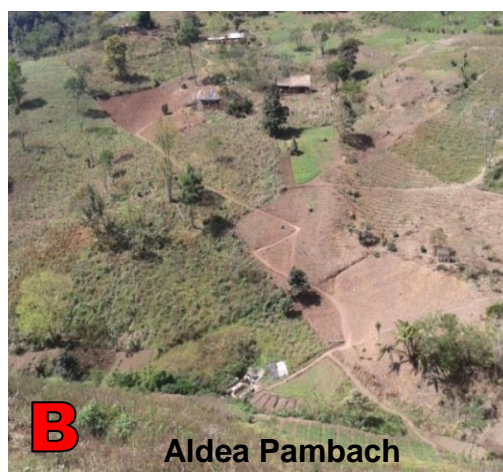
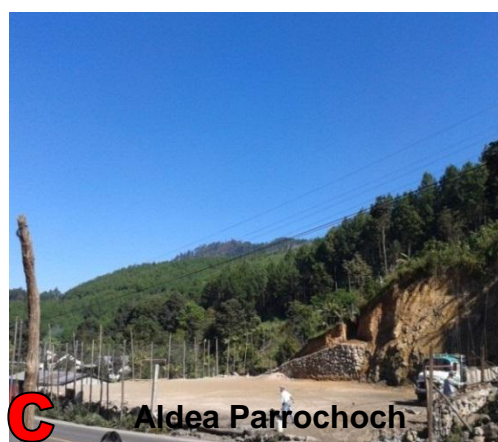
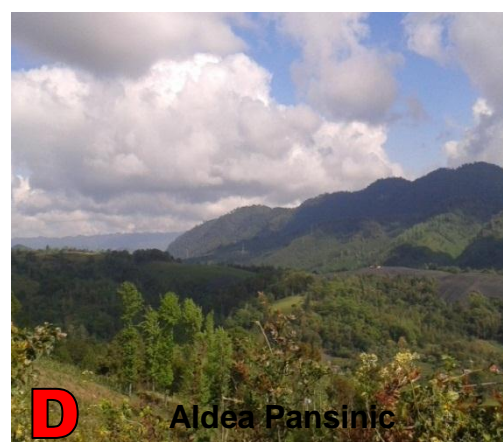
FOTOGRAFÍA 1 EPIKARST DEL MUNICIPIO DE SANTA CRUZ VERAPAZ

El valor E2, de la fotografía muestra un cañon ubicado en zonas aluviales de la parte media del municipio y algunos valles cercanos al municipio de Tactic, E3 muestra una morfología cárstica, caracterisca por tener una geomorfología de montañas altas.

A. E1, representado por cuevas y sumideros presentes dentro de esta área. B. E2, representado geomorfológicamente por el cañon en zonas aluviales. C. E3, característico por no mostrar morfología cárstica. D. E2, zona caracterizada por la representación de valles secos.

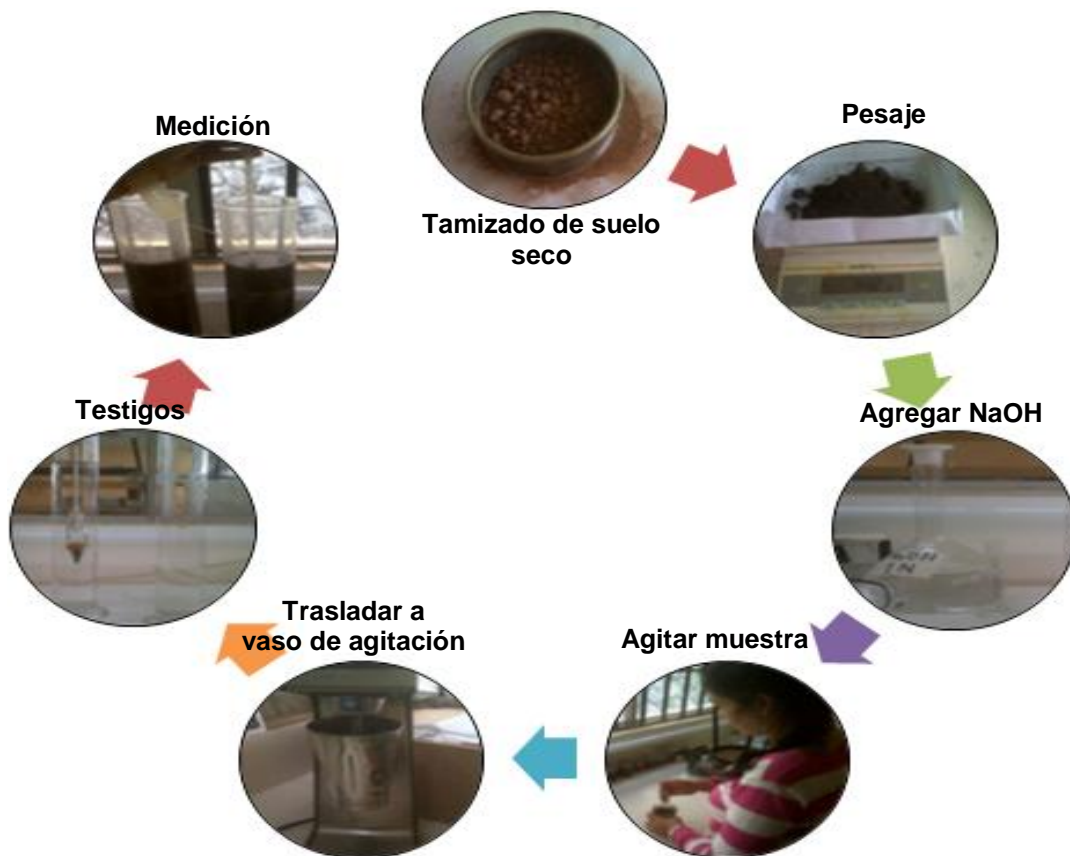
FIGURA 3
PROCESO PARA DETERMINAR TEXTURA
(MÉTODO BOUYOUCOS)

En la Figura 3 se muestran los diferentes pasos para realizar la determinación de la textura a partir del método mencionado.

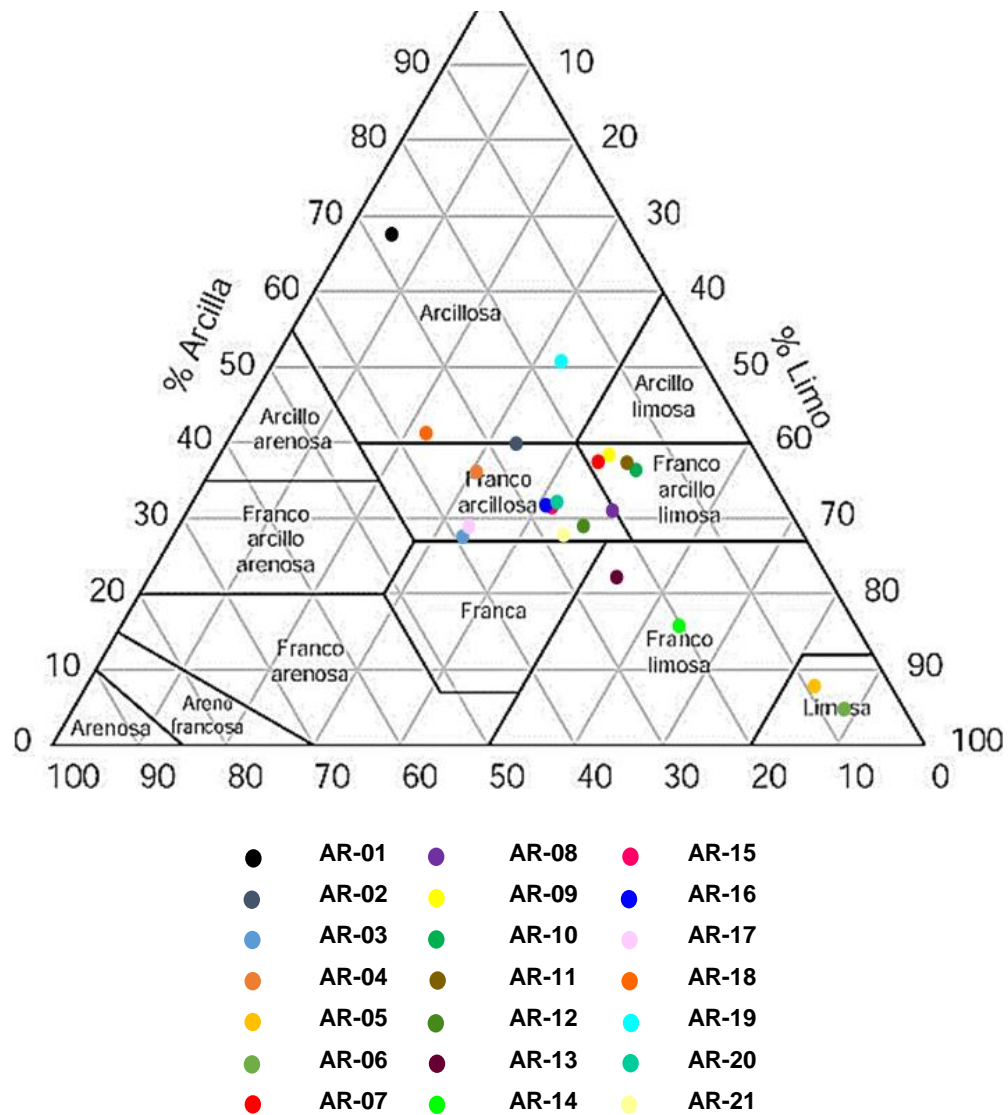
FIGURA 4
TRIÁNGULO TEXTURAL CON LAS 21 MUESTRAS
ANALIZADAS EN LABORATORIO

En la Figura 4 se presenta el triángulo textural de suelos con la ubicación de cada una de las muestras de acuerdo a los porcentajes de arena, limo y arcilla, valores que fueron obtenidos a partir del método de Bouyoucus.

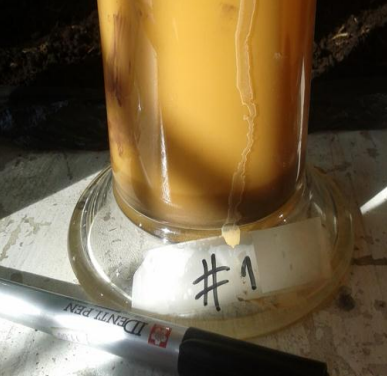
PUNTO	TEXTURA	FOTOGRAFIA
AR-01	Arcillosa Suelos derivados: Caliza

A photograph of a glass containing a yellowish-brown sediment sample. The glass is labeled with a handwritten "#1" on a white piece of paper placed at the base. A metal tool is visible in the foreground.
AR-02	Franco arcillosa Suelos derivados: Caliza

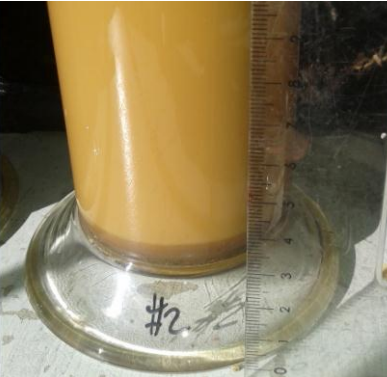
A photograph of a glass containing a yellowish-brown sediment sample. The glass is labeled with a handwritten "#2" on a white piece of paper placed at the base. A ruler is visible on the right side of the glass.
AR-03	Franco arcillosa Suelos derivados: Caliza

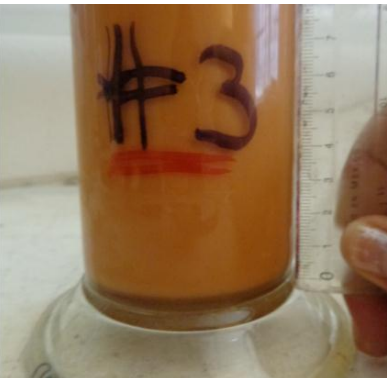
A photograph of a glass containing a yellowish-brown sediment sample. The glass is labeled with a handwritten "#3" on a white piece of paper placed at the base. A ruler is visible on the right side of the glass.

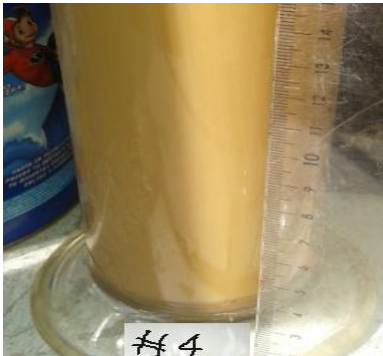
PUNTO	TEXTURA	FOTOGRAFIA
AR-04	Franco arcillosa Suelos derivados: Caliza

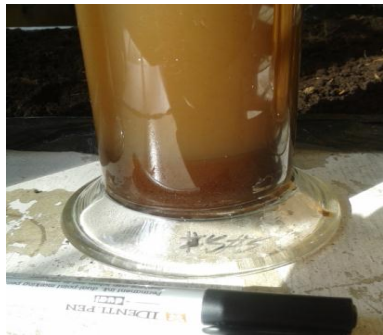
AR-05	Limosa Suelos derivados: Caliza

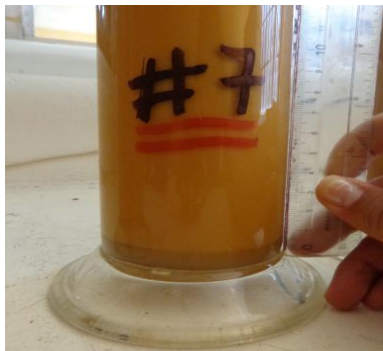
AR-07	Franco-arcillo- limoso Suelos derivados: Caliza

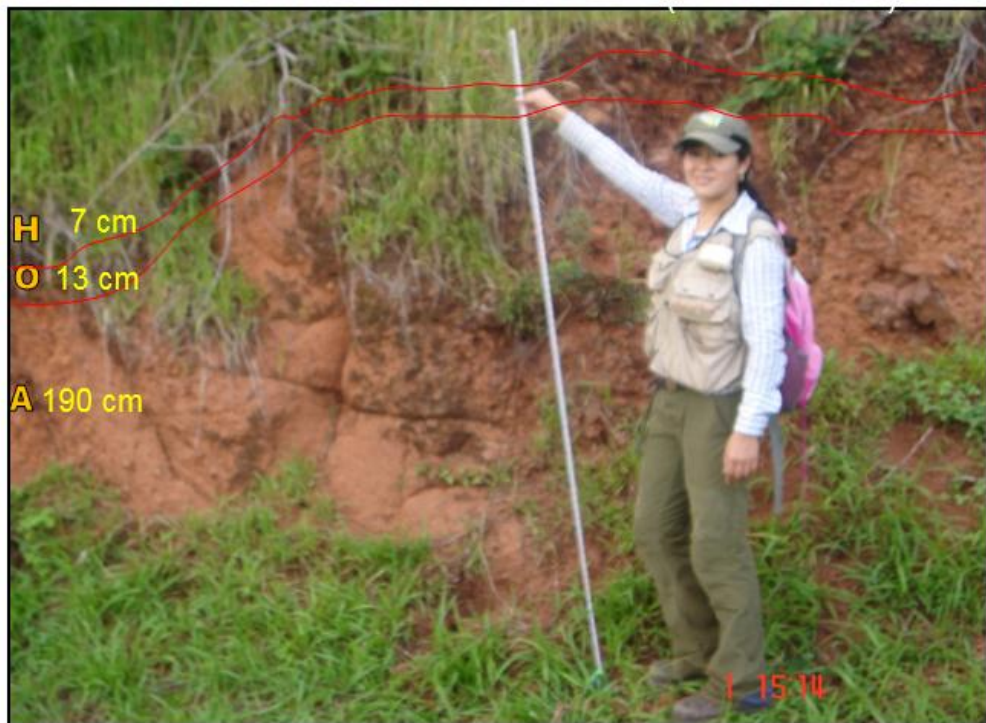
FOTOGRAFÍA 3 SUELO ARCILLOSO DERIVADOS DE ARENISCAS (TODOS SANTOS)

Las capas de la Fotografía 3 tienen los siguientes espesores: H=0,07 m, O=0,13 m y A=1,90 m. Siendo este punto AR-01, el cual fue determinado como P3 ubicado en los alrededores de la aldea Chitul, posee un suelo mayor a 1 m suelo y formaciones de baja conductividad hidráulica (arcillas), los suelos son derivados de arenisca, .

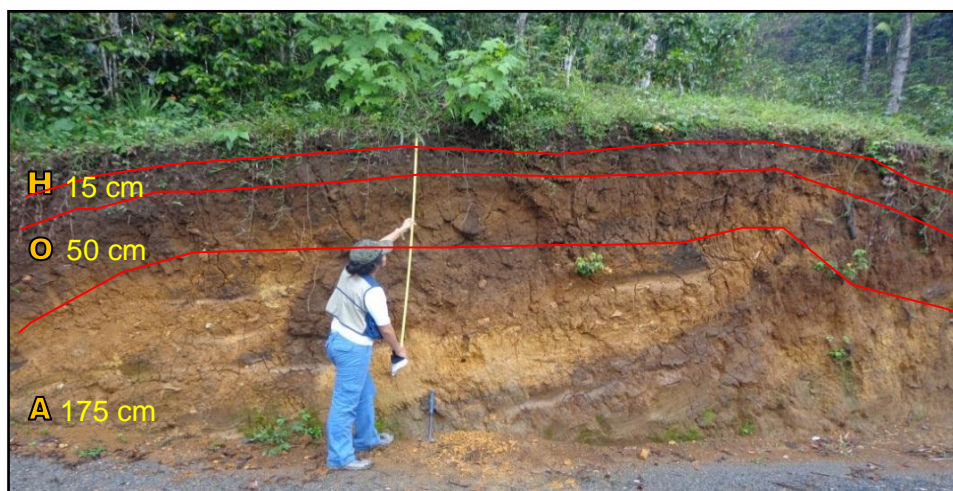
FOTOGRAFÍA 4 SUELO ARCILLO-LIMOSO DERIVADOS DE CALIZAS

En la fotografía 4, se tienen espesores de suelo en las capas: H=0,15 m, O=0,50 m y A=1,75 m. Este punto AR-04 fue determinado como P3, está ubicado en la cabecera municipal posee un suelo mayor a 1 m con contenido de formaciones de baja conductividad hidráulica (arcillas) derivados de caliza.

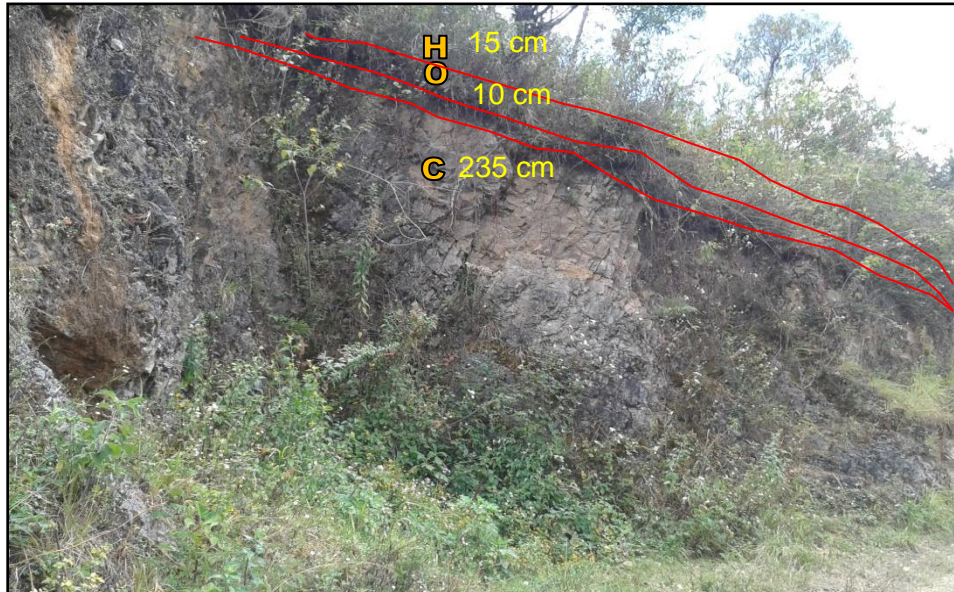
FOTOGRAFÍA 5 FORMACIÓN GEOLÓGICA (CALIZA BRECHOSA)

En la fotografía 5, se tienen los siguientes espesores: H=0,15 m, O=0,10 m y C=2,35 m. Se determinó que en este punto se tiene P4, abarca la aldea Chiquihuital en donde se encuentra el punto AR-16 posee formaciones geológicas (calizas) mayor a 6 m. En los perfiles se describen de mejor manera como se encuentra distribuida la cubierta protectora del municipio, la cual se encuentra representada por suelos arcillosos, limosos con formaciones calcáreas (calizas) y cenizas volcánicas típicos para el área.

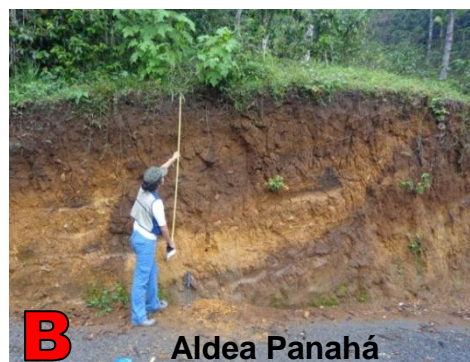
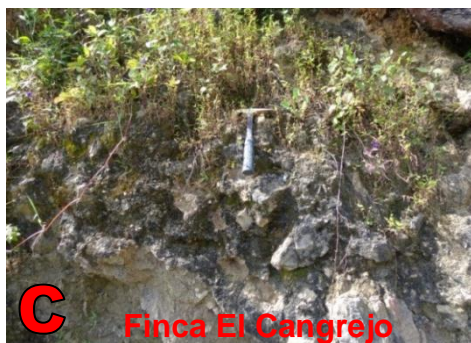
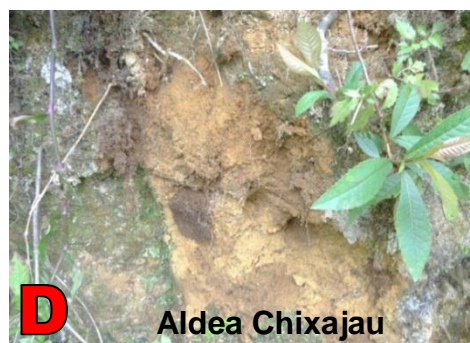
FOTOGRAFÍA 6 CUBIERTA PROTECTORA

En la sección D, representado por suelos de origen volcánico del cuaternario (Qp) depósitos pomáceos con un espesor mayor a 1 m de cubierta protectora P3.

A. Representa a P2, cuenta con un espesor de suelo de 0,20 a 1,00 m y a su vez de roca caliza de la formación Cobán. B. Caracteriza a P3 por su espesor de suelo mayor a 1 m. C. Representa a P4, por su espesor mayor a 8 m de roca calcárea y D. Representa a P3, tiene un espesor mayor a 1 m de suelo.

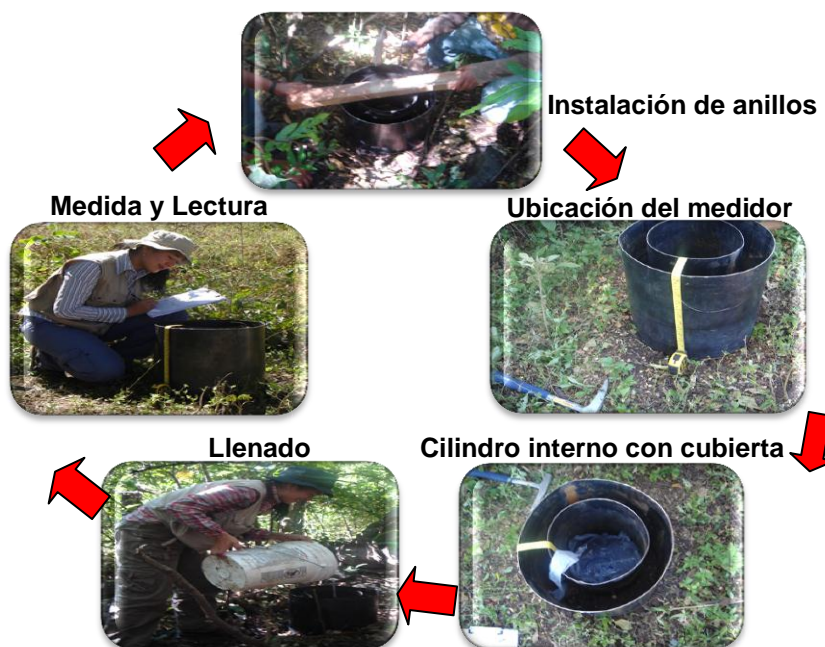
FIGURA 7 METODOLOGÍA DEL INFILTRÓMETRO DE MUNZ

En la Figura 7 se observa el proceso de instalación del equipo y toma de datos con esta metodología.

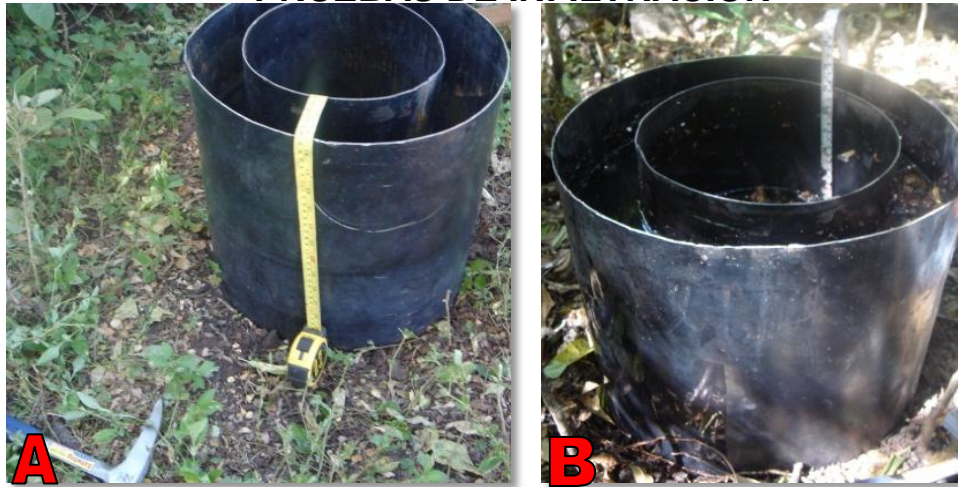
FOTOGRAFÍA 7 PRUEBAS DE INFILTRACIÓN

En la Fotografía 7 se muestran dos distintas velocidades de infiltración, en la sección A se presenta el punto 6 que tiene una tasa de infiltración baja con 1,23 cm/hr y en la sección B que representa el punto 11 el cual tiene una tasa de infiltración de 2,71 cm/hr.

A. Punto 6 Vel. Infiltración 1,23 cm/hr

B. Punto 11 Vel. Infiltración 2,71 cm/hr

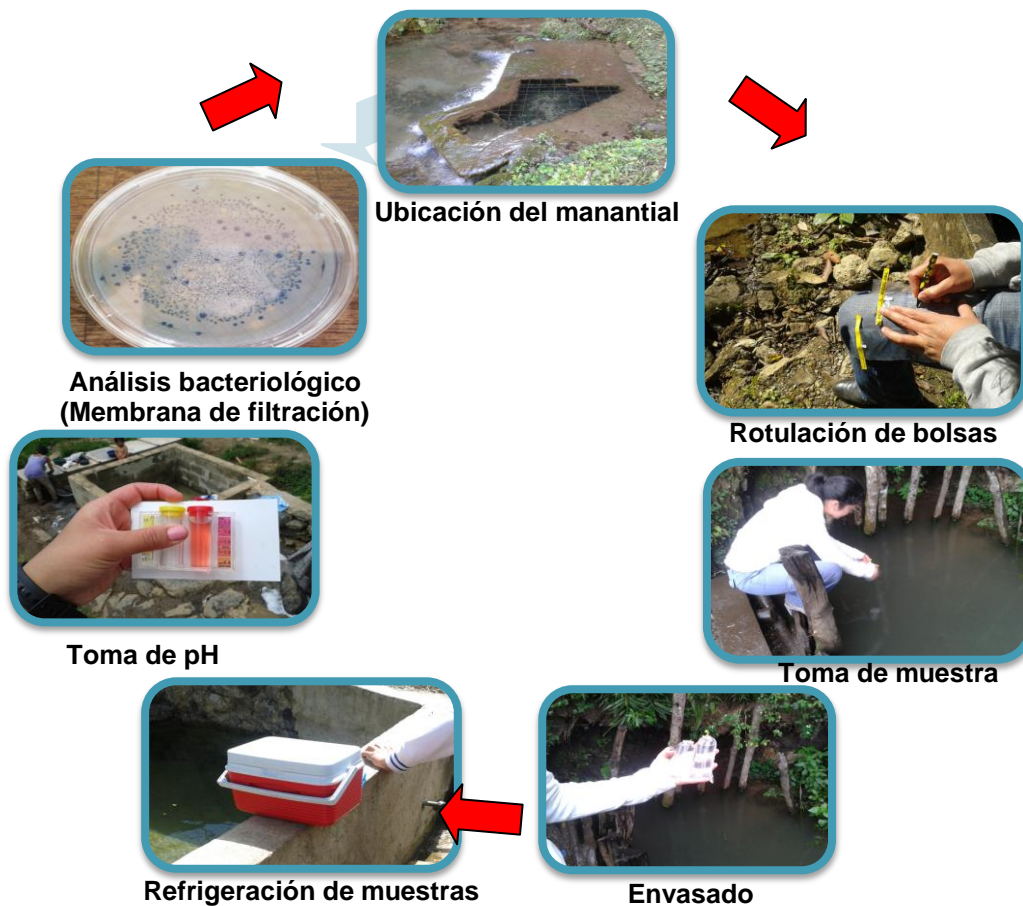
FIGURA 8 METODOLOGÍA DE MUESTREO BACTERIOLÓGICO DEL AGUA

La calidad de agua se determinó con el análisis bacteriológico de los principales manantiales y/o nacimientos de agua, recolectando muestras de 0,100 L que son almacenadas en una bolsa hermética. Posteriormente se ubicó en una hielera con el fin de mantener su temperatura ambiente, además se tomó el pH de la muestra en campo. La muestra de agua fue transportada al centro de salud para su respectivo análisis bacteriológico y en donde se determinaron los coliformes totales y coliformes fecales (Figura 8).

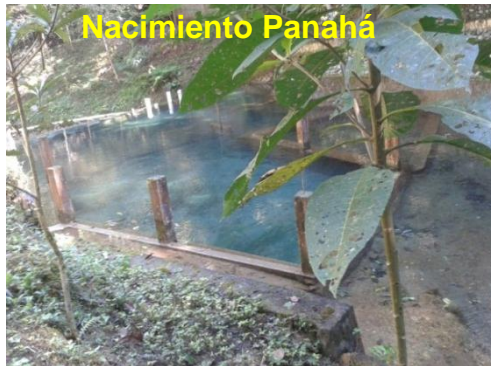
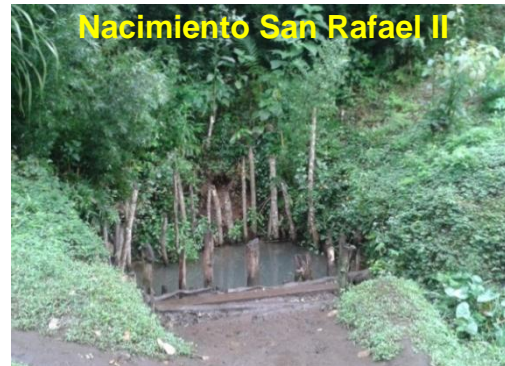
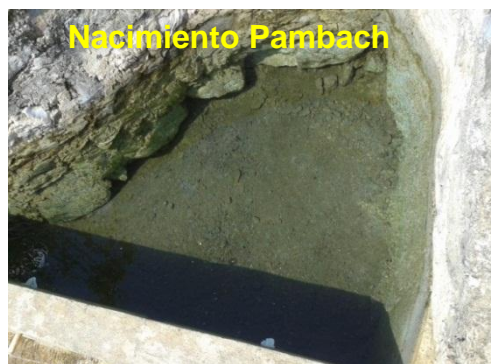
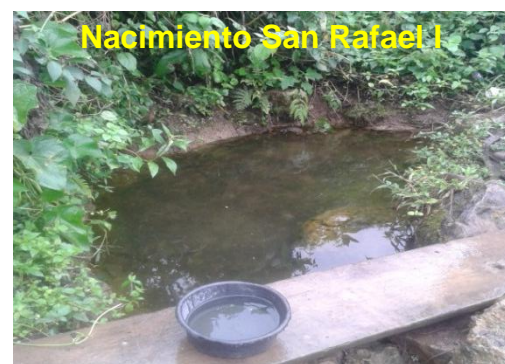
FOTOGRAFÍA 8 KARSTIFICACIÓN

Para corroborar una red poco desarrollada también se consideró el número de manantiales presentes en el sistema, que basados en la teoría, se menciona que éste es un indicador final ya que un sistema bien desarrollado se caracteriza por la existencia de una única salida de descarga, mientras que un sistema pobremente desarrollado comúnmente tiene gran número de manantiales, tal como se determinó en el municipio, ya que existen 17 nacimientos de agua de los cuales 6 son los que abastecen a diferentes comunidades (Fotografía 8).

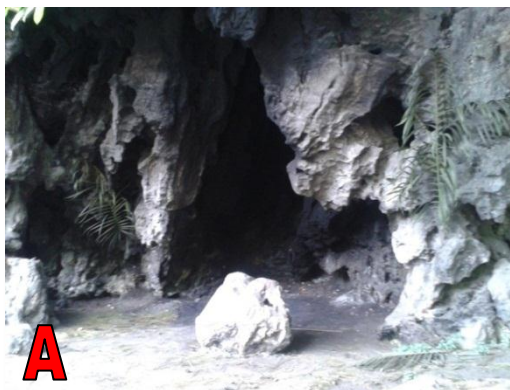
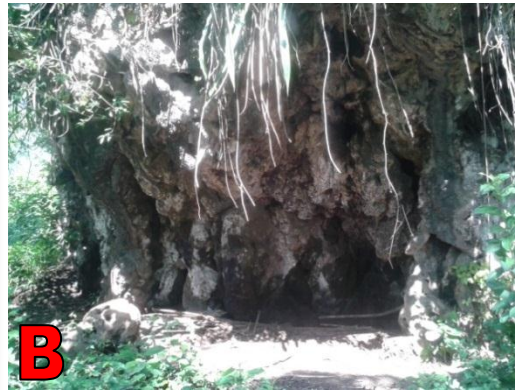
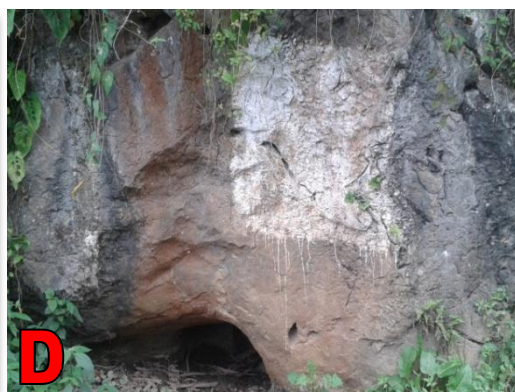
FOTOGRAFÍA 9 RED CÁRSTICA BIEN DESARROLLADA

En la Fotografía 9, se observa una red cárstica bien desarrollada, determinada de manera directa en campo. Esta red se encuentra representada por cavernas y sumideros producto de la actividad de disolución en las rocas calizas.

A, B Y C muestra una morfología de cavernas. D Sumidero
Tomada por: Andrea Reiche. 2014.
