**TRABAJO DE GRADUACIÓN**

**DINÁMICA DEL DESLIZAMIENTO LOS CHORROS:  
DETERMINACIÓN DE LAS CARACTERÍSTICAS  
GEOMORFOLÓGICAS, ESTRATIGRÁFICAS Y SEDIMENTARIAS  
DEL DESLIZAMIENTO LOS CHORROS, SAN CRISTÓBAL  
VERAPAZ, ALTA VERAPAZ**

**MIGUEL ANGEL AGUILAR HENGSTENBERG**

**COBÁN, ALTA VERAPAZ, ENERO DE 2018**

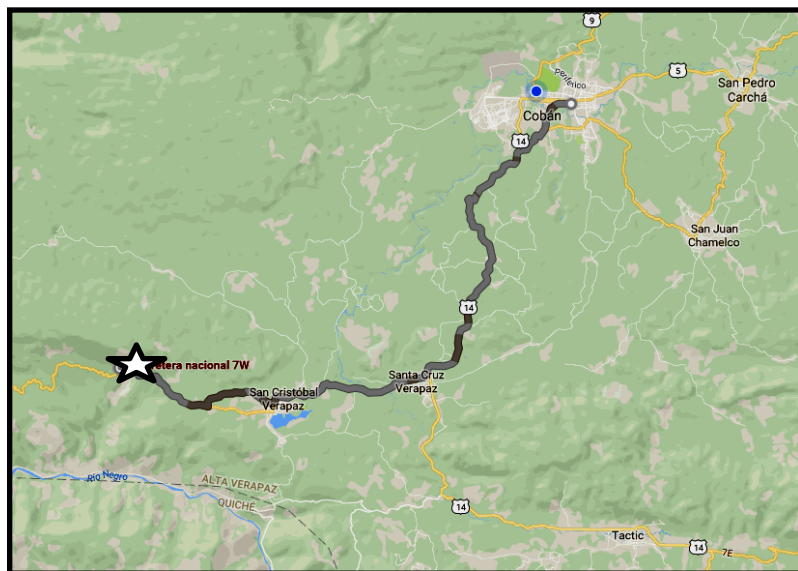
## MAPA 2 MAPA LOCAL DE ACCESOS

Se localiza a 29 km por la ruta CA14, desde Cobán a San Cristóbal Verapaz y luego por la ruta RN-7W hasta el área de investigación (mapa 2), así también existen otras vías de terracería que permiten el acceso al área de estudio por la aldea de Agua Blanca.

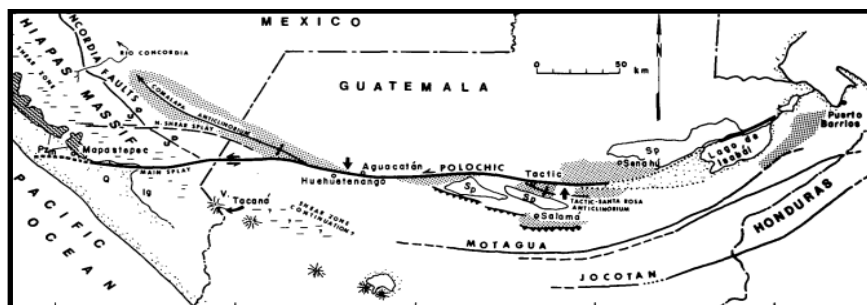
## FIGURA 6 TRAZA DE FALLA CHIXOY-POLOCHIC

*Burkart (1978)* detalla que la traza de falla Polochic en su bloque norte muestra un desplazamiento lateral izquierdo de  $132 \text{ km} \pm 5 \text{ km}$  que al restaurarlo hace que coincidan el Cenozoico, antiguas estructuras y estratigrafía pre-Cenozoica (figura 6).

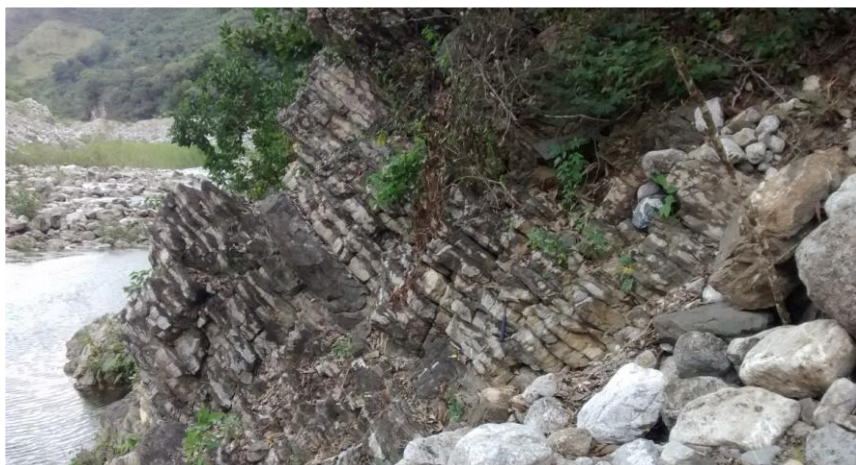
**FOTOGRAFÍA 1  
AFLORAMIENTO DE LUTITAS Y *CHERT***

Unidad de edad Pérmica, aflora al sur del área, en el bloque piso de la falla Chixoy-Polochic, sus mejores afloramientos se localizan en la ladera sur del río Chixoy. Caracterizada por una secuencia inter-estratificada de lutitas pizarrosas y *chert*, con espesor de estrato que van de 20 cm a 50 cm.

Estratigráficamente en contacto discordante y fallado subyacente con calizas pérmicas, son la base de la columna lito-estratigráfica establecida para este estudio. Esta secuencia se correlaciona con la descrita para las lutitas levemente metamorfizadas de la Formación Táctic.

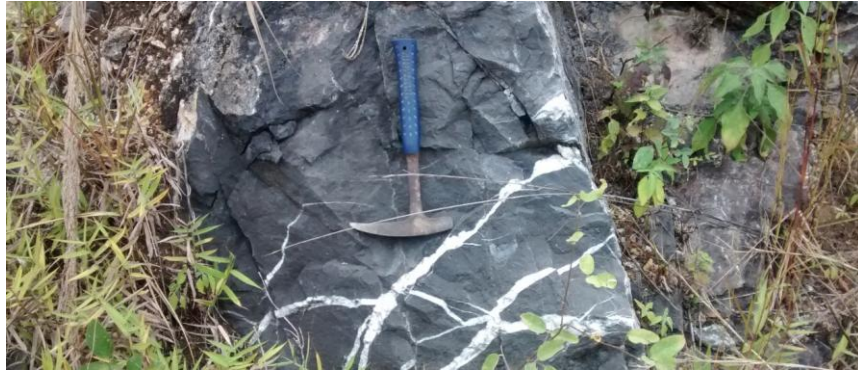
#### **FOTOGRAFÍA 4 VISTA MACROSCÓPICA DE CALIZA PÉRMICA**

Unidad de edad Pérmica, suprayacente a Lutitas pizarrosas, en el bloque techo de falla Chixoy-Polochic y subyacente a las unidades Cretácicas en contacto por cabalgamiento con rumbo N110 y buzamiento  $\sim 30^\circ - 40^\circ$ . Esta unidad se correlacionó con calizas de la Formación Chochal.

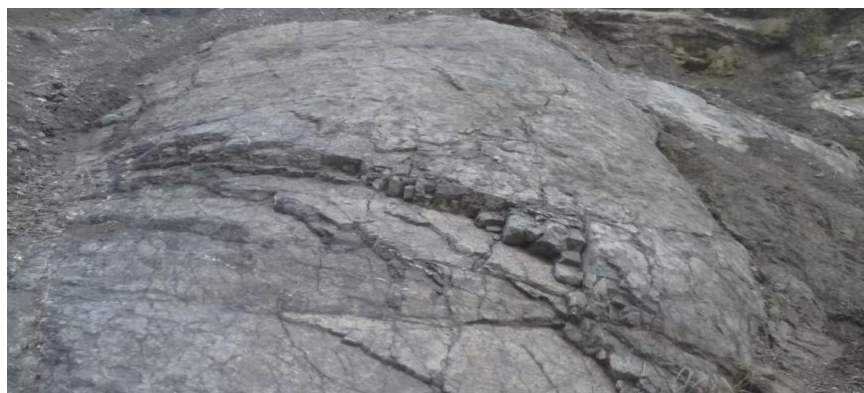
**FOTOGRAFÍA 6  
AFLORAMIENTO DE CALIZA MICROCLÁSTICA**

Suprayace en contacto fallado con calizas pérmicas y subyacen en contacto discordante con lutitas calcáreas y eventualmente con depósito de yeso.

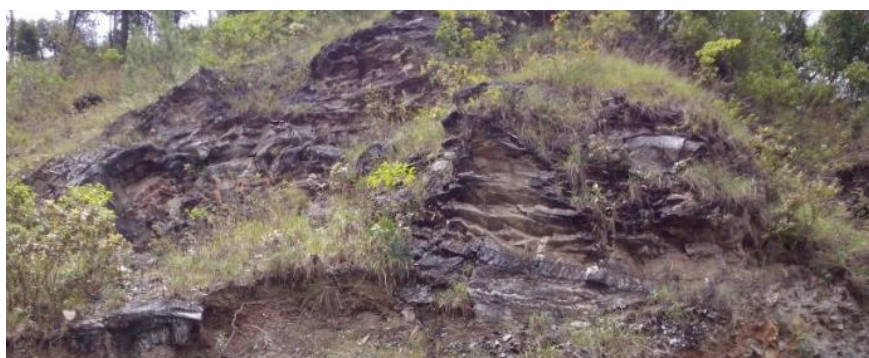
### **FOTOGRAFÍA 8 AFLORAMIENTO DE YESO**

Estratigráficamente se encuentra inyectada entre la Unidad de Caliza dolomítica microclástica y la Unidad de Lutitas calcáreas de la secuencia estratigráfica de la Formación Cobán, también se encuentra en contacto con coluviones originados en el deslizamiento Los Chorros, sirvió como superficie de transporte de dicho material durante el evento.

Macroscópicamente esta unidad se compone de yeso secundario con aspecto de flujo, estructura bandeada, laminada y textura micro cristalina, coloración blanca con frecuentes cambios de tonalidad en sus laminaciones, fábrica cristalina paralela a estratificación; dentro del yeso se observan inclusiones con tamaños entre los 5 cm y 40 cm de caliza dolomítica de color negro, arrastradas durante el fenómeno de diapirismo o migración del yeso dentro de la serie estratigráfica del lugar.

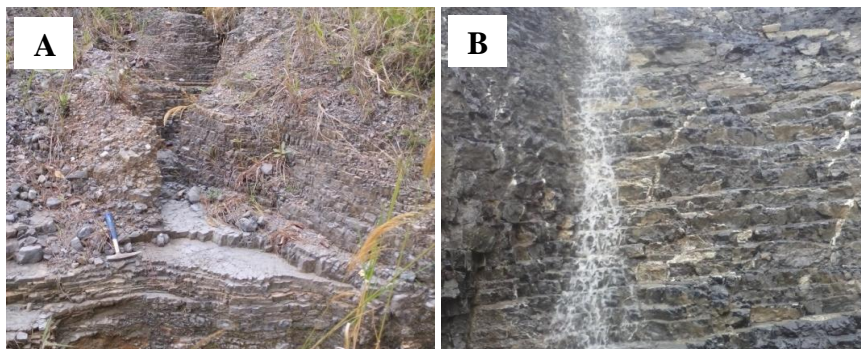
## FOTOGRAFÍA 11 AFLORAMIENTO DE LUTITA CALCAREA

Esta unidad se localiza en la base del anfiteatro producido por el deslizamiento Los Chorros y se extiende lateralmente en dirección este-oeste, sus principales afloramientos están sobre la carretera alterna a RN-7W dentro de finca Independencia (fotografía 11, vista A) y la quebrada Xol (fotografía 11, vista B).

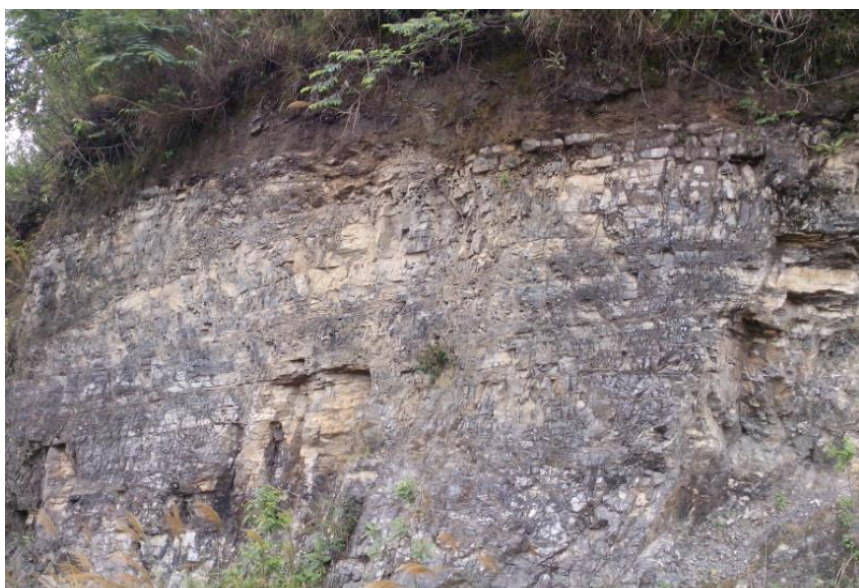
**FOTOGRAFÍA 14**  
**AFLORAMIENTO DE LUTITA CALCOARENOSA**

Aflora en la parte central y en la parte inferior dentro del anfiteatro del deslizamiento Los Chorros y a los costados de éste, sus principales afloramiento se encuentran sobre la carretera RN7W y el camino agrícola de la finca Independencia expuesto en ambas por los taludes de carretera, dentro el área del depósito afloran a orilla de la quebrada Xol.

Microscópicamente roca carbonática de textura microcristalina equigranular con textura xenotópica con cristales anhedrales, en la fotografía 14 se observa variación en el tamaño de los cristales esto debido a que los de mayor tamaño pertenecen a las venas de calcita, composicionalmente se describe como una micrita.

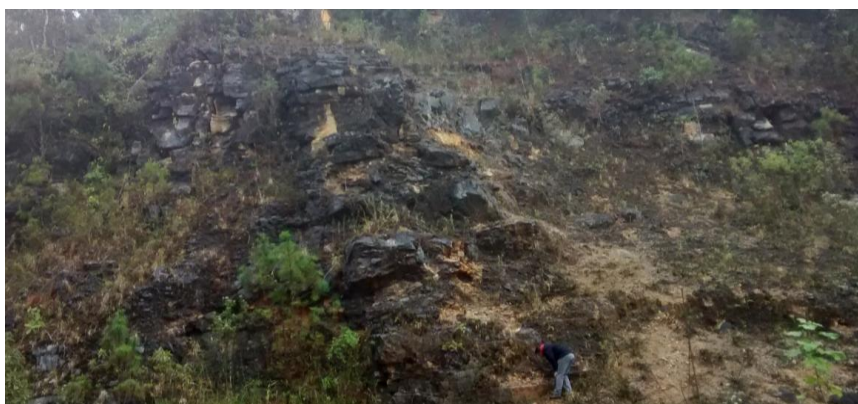
## FOTOGRAFÍA 20 AFLORAMIENTO DE CALIZA ARRECIFAL

Estratigráficamente se localiza en el techo de la secuencia carbonática del área, correlacionada por su contenido fósil y características arrecifales con la formación Cámpur, suprayace en contacto fallado sobre calizas cristalinas grises de la Formación Cobán.

Macroscópicamente se define como caliza *mudstone* bioclástica de coloración gris ricas en contenido de *chert* depositado en paredes de fracturas y estructuras kársticas, la presencia de fósiles en su mayoría se observan recristalizados por calcita.

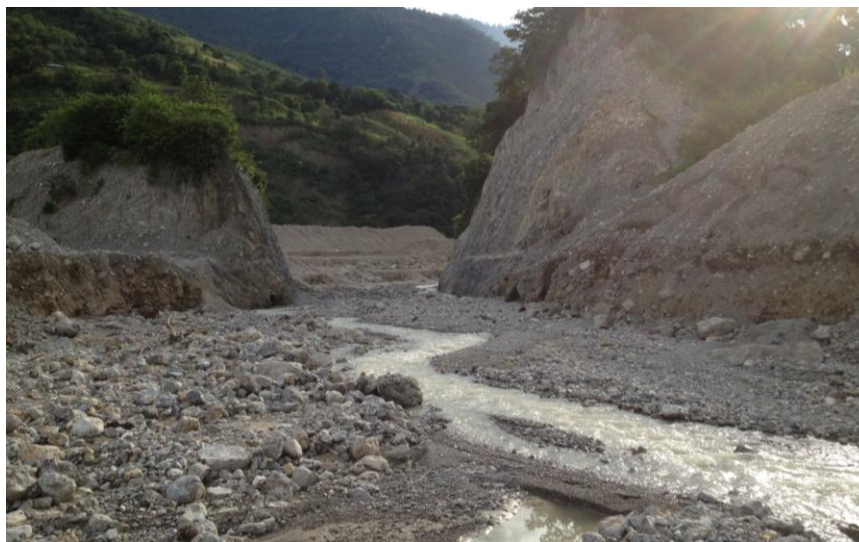
## FOTOGRAFÍA 23 AFLORAMIENTO DE ALUVIONES

Se ubican en las partes de poca pendiente a lo largo de las corrientes fluviales, principalmente de la quebrada Agua Blanca y río Chixoy, su máximo afloramiento está ubicado en la zona de abanico aluvial formado por la bifurcación de estas dos corrientes (fotografía 23).

Los depósitos aluviales están conformados por clastos redondeados y sub-redondeados de calizas, calizas dolomíticas, lulitas calcáreas, yeso y brechas calcáreas. El tamaño de grano varía desde limos a guijones.

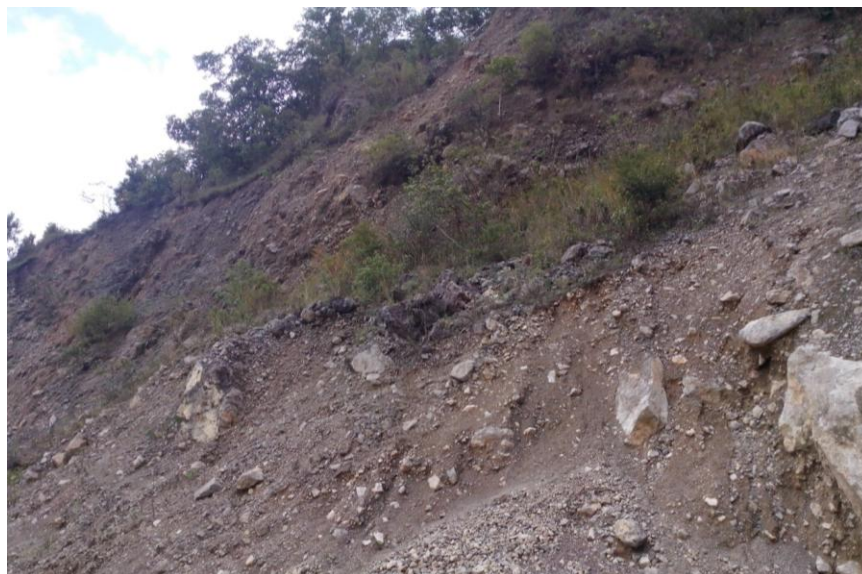
## FOTOGRAFÍA 24 AFLORAMIENTO DE COLUVIONES

Estos se caracterizan por ser depósitos heterogéneos caóticos, de fragmentos angulosos y muy angulosos, dentro de una matriz arcillo-arenosa no cementada e inconsolidada, muy mal clasificados y sin gradación alguna, no se observa orden alguno en cuanto a su depositación y granulometría, además es común encontrar fragmentos de materia orgánica atrapada dentro de estos depósitos, tales como árboles y plantas de menor tamaño.
