TESIS

PROPUESTA DE LÍNEAS ESTRATÉGICAS PARA MEJORAR LAS
BUENAS PRÁCTICAS AMBIENTALES Y MINIMIZAR LOS
IMPACTOS AMBIENTALES DURANTE LA OPERACIÓN DE LA
LÍNEA DE TRANSMISIÓN ELÉCTRICA DE ALTA TENSIÓN EN EL
MUNICIPIO DE GUALÁN, ZACAPA

COBÁN ALTA VERAPAZ, OCTUBRE 2017

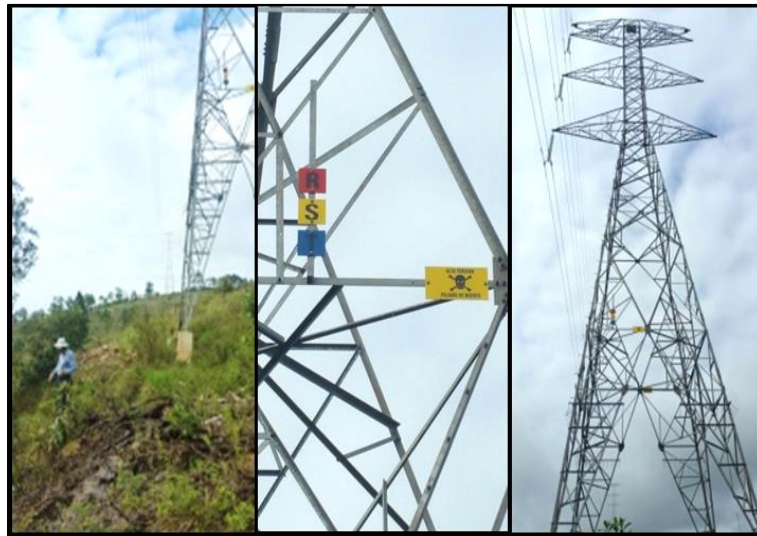
FOTOGRAFÍA 1 TORRE DE TRANSMISIÓN DE ENERGÍA ELÉCTRICA DE ALTA TENSIÓN

“Las líneas de transmisión de energía eléctrica son básicamente el medio físico por el cual se realiza el transporte de la energía eléctrica a grandes distancias entre Subestaciones eléctricas; la operación confiable depende de una inspección adecuada para así poder proporcionar el mantenimiento oportuno. Los niveles de energía eléctrica producidos deben ser transformados, es necesario elevar la tensión de manera que se reduzca la corriente que circula por dicha línea, emplea usualmente tensiones del orden de 115 kV o 230 kV y superiores, como son 400 o 500 kV”³.

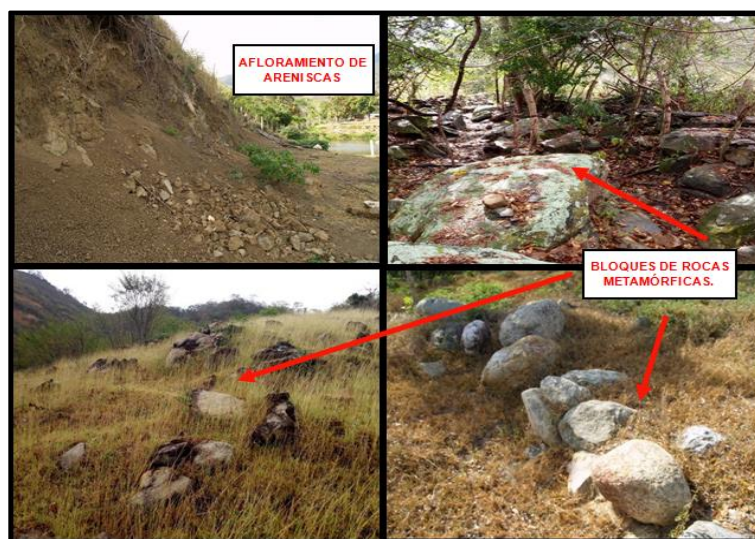
FOTOGRAFÍA 2 EJEMPLOS DE GEOLOGÍA LOCAL

Durante la caracterización de geología local fue posible comparar analizar las medidas de mitigación establecidas en el Estudio de impacto ambiental del proyecto, en la Tabla 28 y la Fotografía 2 se muestran ejemplos de dicha caracterización durante el transecto linealmente en la línea de transmisión eléctrica de alta tensión.

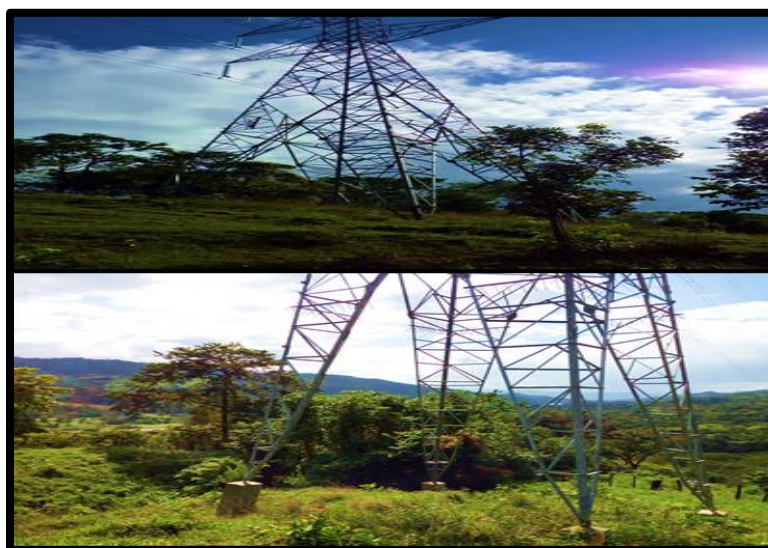
FOTOGRAFÍA 4 ÁRBOLES CERCANOS A SERVIDUMBRE DE PASO

De acuerdo a la Fundación para la conservación de los recursos naturales y ambiente en Guatemala, en el área existe la presencia de bosques ribereños o bosques de galería, estos son el refugio para especies de fauna local, debido a las características del bosque seco, necesitan del bosque ribereño para sobrevivir, ya que se genera dinámica entre ambos ecosistemas.

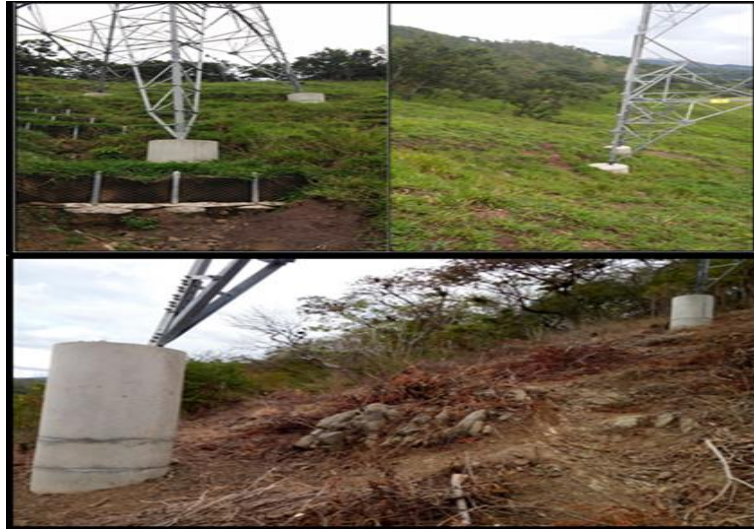
FOTOGRAFÍA 13 PATAS DE TORRE TIPO PILA

Las bases fueron hechas en función de la adaptabilidad al terreno como se muestra en las Fotografías 13, 14 y 15.

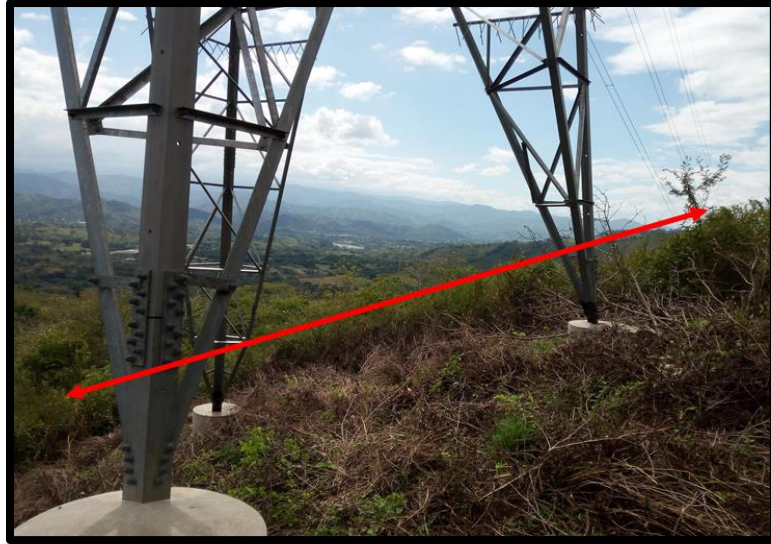
FOTOGRAFÍA 17 VEGETACIÓN EN EL TRAZO

Se realiza un corte final de la vegetación a través de todo el trazo de la servidumbre de paso durante la construcción, ya que es parte del proceso de tendido de los cables de transmisión eléctrica.

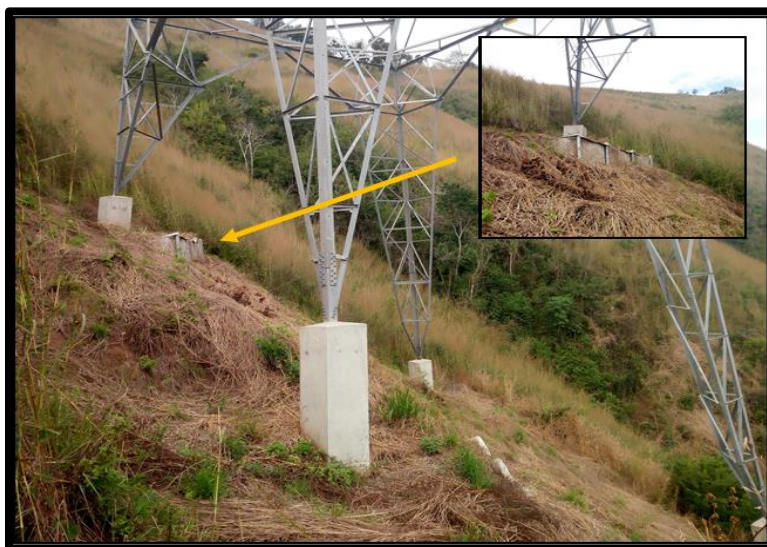
FOTOGRAFÍA 19 TALUD EN PATAS DE TORRE

“La parte montañosa al noreste, presenta laderas con pendientes de 15 a 25%, formadas por rocas de serpentinita, donde a veces ocurren pequeños desprendimientos de materiales fracturados y meteorizados. Estos desprendimientos de materiales son por causa de taludes

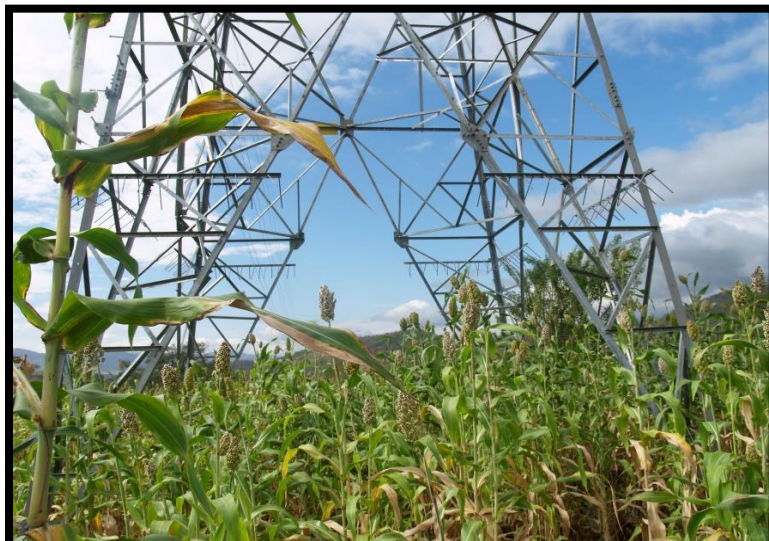
**FOTOGRAFÍA 22
CULTIVOS DE 2 METROS
DEBAJO DE TORRE**

En la Fotografía 22 se muestran cultivos con altura de 2 metros, las torres de transmisión eléctrica son revisadas trimestralmente para controlar el límite de altura de la vegetación, pues algunos pastos son propensos a generar incendios forestales en combinación con la materia seca.

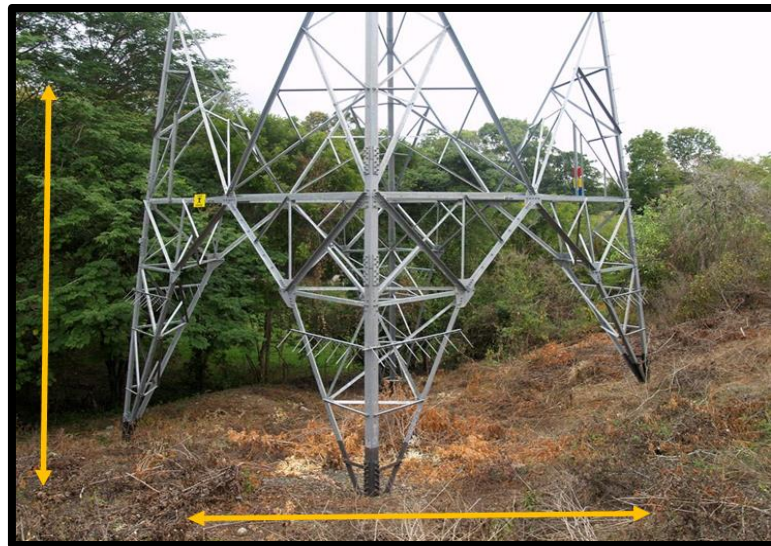
FOTOGRAFÍA 25 VEGETACIÓN DEBAJO DE TORRE

A lo largo del trayecto de la servidumbre de paso están permitidas las barreras de protección natural ya que es una medida utilizada en las fincas con motivos de agricultura y ganadería, como puede observarse en la Fotografía 25.

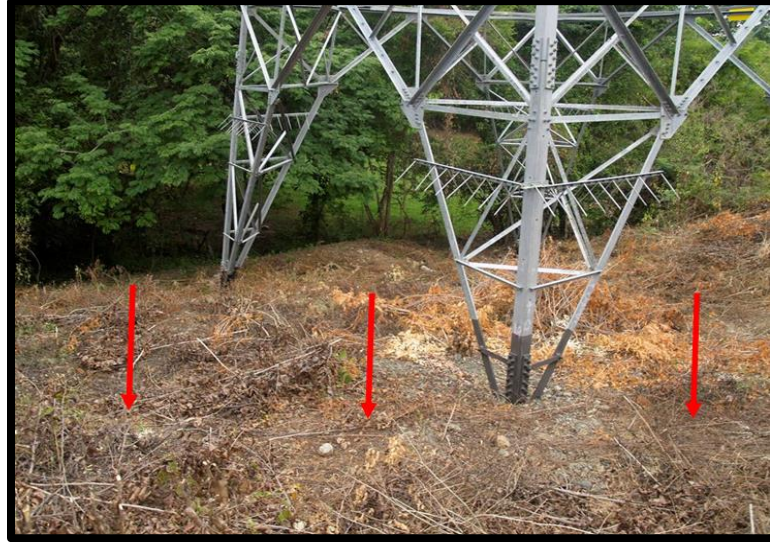
FOTOGRAFÍA 26 RESIDUOS VEGETALES EN DESCOMPOSICIÓN

Se trata de eliminar solamente malezas debajo de las torres, y el material vegetal residuo de la limpieza, solo se esparce como una capa de material orgánico sobre el suelo, como se muestra en la siguiente fotografía:

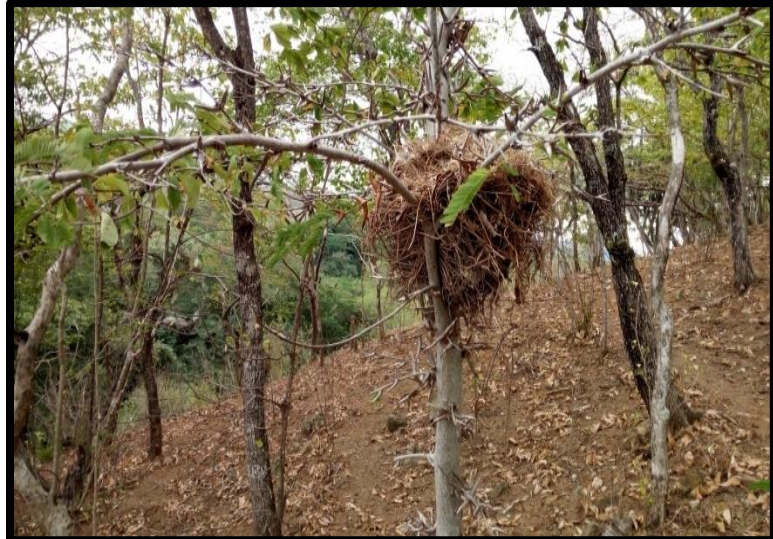
FOTOGRAFÍA 29
NIDO CERCANO A TORRE
EN ALDEA SANTIAGO

En las comunidades en las que si se han visto especies de aves hacer nidos no utilizan las estructuras de las torres sino los arboles cercanos a estas como puede observarse en la siguiente fotografía:

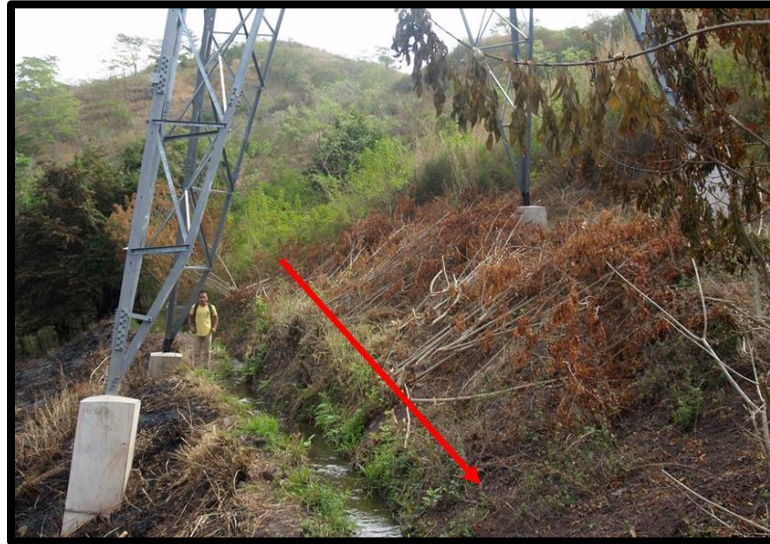
FOTOGRAFÍA 32 LÍNEA DE TRANSMISIÓN ELÉCTRICA DE ALTA TENSIÓN Y CANAL DE RIEGO

De acuerdo a la entrevista realizada, los dueños de las fincas en dónde fueron ubicadas las torres en su mayoría están de acuerdo con su funcionamiento, el resto presentó conflicto por la variación de precios de terrenos en dependencia de la negociación entre dueño y equipo técnico previo a la construcción.
