UNIVERSIDAD DE SAN CARLOS DE GUATEMALA
CENTRO DE ESTUDIOS DEL MAR Y ACUICULTURA

**INFORME FINAL DEL EJERCICIO PROFESIONAL SUPERVISADO
REALIZADO EN LA FINCA SANTO TOMÁS, ESCUINTLA**

**Para otorgarle el título de
Licenciada en Acuicultura**

Guatemala, Noviembre 2006

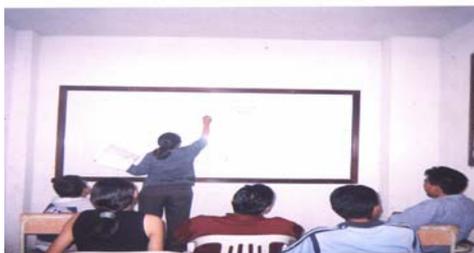
Fig.No.1 Presentación en clase teórica de las partes de un estanque.

- **Primera Unidad:** “Construcción de Estanques”, ésta fué impartida en forma teórica y práctica según el manual “Producción de Tilapia en fincas integradas” (Meyer, 2002), dicha unidad fué servida en siete semanas demostrando por medio de carteles y clases teóricas la construcción de estanques, (**Fig. No. 1**); luego cada alumno elaboró la maqueta (**Fig. No. 2**) de un estanque identificando las partes del mismo. Esta unidad finaliza con un exámen teórico sobre la construcción de estanques.

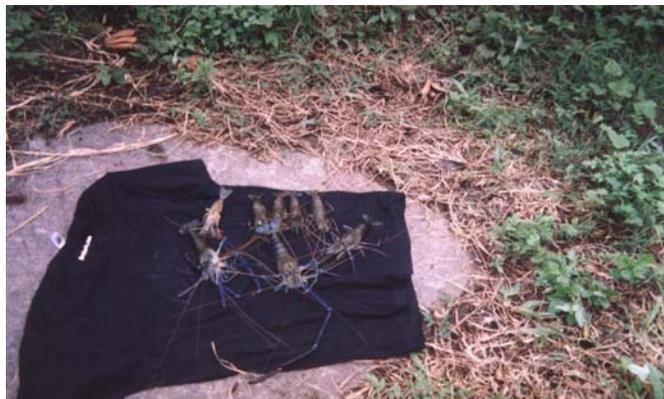
Fig. No. 5 Evaluación del desarrollo biológico de *Macrobrachium rosenbergii*

Las tareas realizadas en esta unidad fueron, identificar sexos, conocer los nombres correctos de las partes externas de cada organismo, medir y pesar los ejemplares para evaluar su desarrollo (**Fig. No.5**). La unidad se llevó a cabo en cuatro semanas y se terminó con una evaluación teórica de la misma.

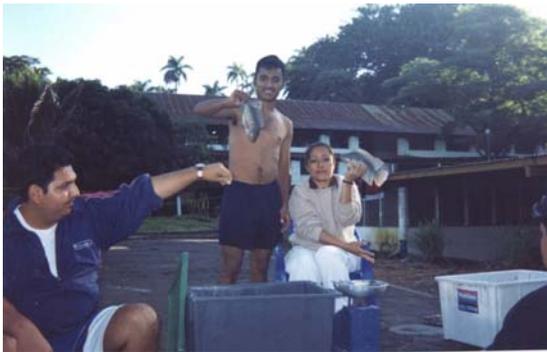
Fig. No. 22 Evaluación del crecimiento biológico de *Oreochromis niloticus*.

para tal fin. Al evaluar los organismos se reconocía por características externas el sexo, la incubación bucal en Tilapia y desarrollo de gónadas en el Camarón.

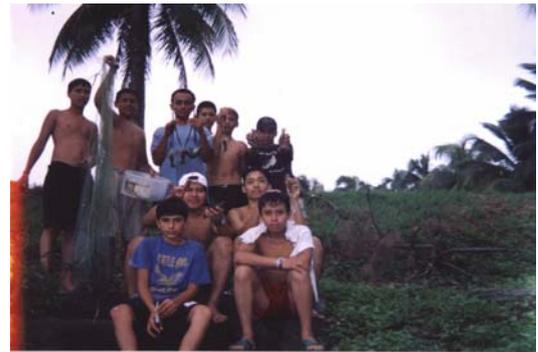
Fig. No. 23 Evaluación de crecimiento en *M. rosenbergii*

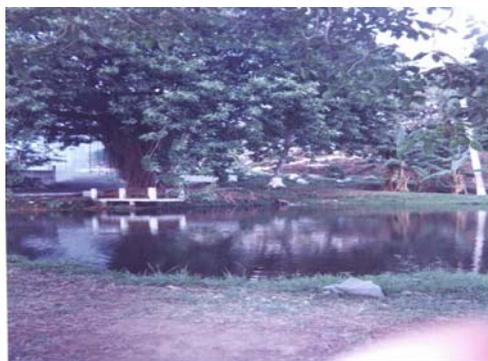
Se limpió semanalmente el canal de abastecimiento de agua, bordas, diques y espejo de agua de cada uno de los estanques (**Fig. No. 24**). El material utilizado en esta actividad fueron: machetes, rastrillos, azadones, palas y lazos. El objetivo fue lograr que el caudal diario de agua hacia los estanques no disminuyera y en la limpieza de los estanques se utilizó cedazos, baños plásticos y cubetas. El material contaminante en los estanques eran frutas, zapatos, ropa, papel y plásticos.

Fig. No. 24 Mantenimiento y limpieza de estanques

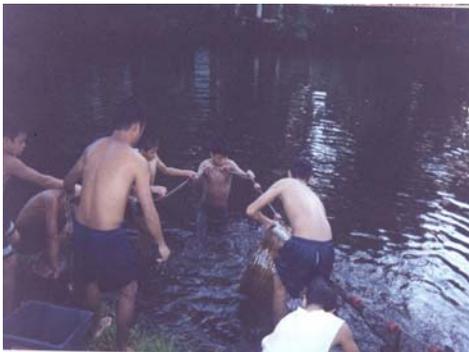
Fig. No. 25 Cosecha de estanques

b) Cosecha: La cosecha de los estanques se hizo cuando el producto alcanzó un tamaño y peso atractivo para su comercialización. Las cosechas se iniciaban a las cinco de la mañana con los estudiantes internos del proyecto (**Fig. No. 25 y 26**), el material que se utilizó fue un trasmallo de 50 mts. de largo, cajas plásticas y una pesa analítica. En las cosechas de los estanques 1 y 2 se obtuvieron buenos resultados (175-250 lbs. respectivamente) no así en el estanque de camarón (**Fig. No. 27 y 28**), que por su lejanía a la seguridad y por el producto que ofrece es robado continuamente.

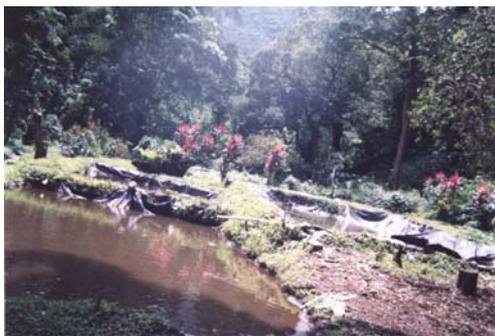
Fig. No. 31 Estanque en producción

No. 30). Actualmente tienen 11 estanques en producción, con un promedio de 200 peces en cada uno de ellos (**Fig. No. 31 y 32**).

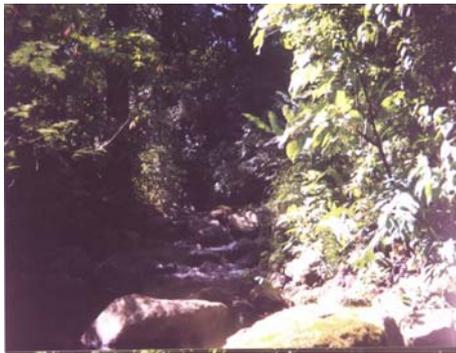
Fig. No. 33 Vista del Río San Benito

Los puntos seleccionados fueron

- Punto 1. Antes de la presa (10 mts)
- Punto 2. Primer nacimiento de agua dentro del río San Benito
- Punto 3. Último nacimiento dentro del río San Benito
- Punto 4. Compuesta principal
