**Universidad de San Carlos de Guatemala
Centro de Estudios del Mar y Acuicultura**

**Informe final
Práctica Profesional Supervisada**

**Digitalización y mapeo de Cuenca del Río Coyolate en el
Laboratorio de Manejo de Cuencas y Rehabilitación de
Ecosistema Manglar, Centro de Investigaciones Costeras,
Universidad de Ciencias y Artes de Chiapas, México**

Guatemala, febrero del 2015

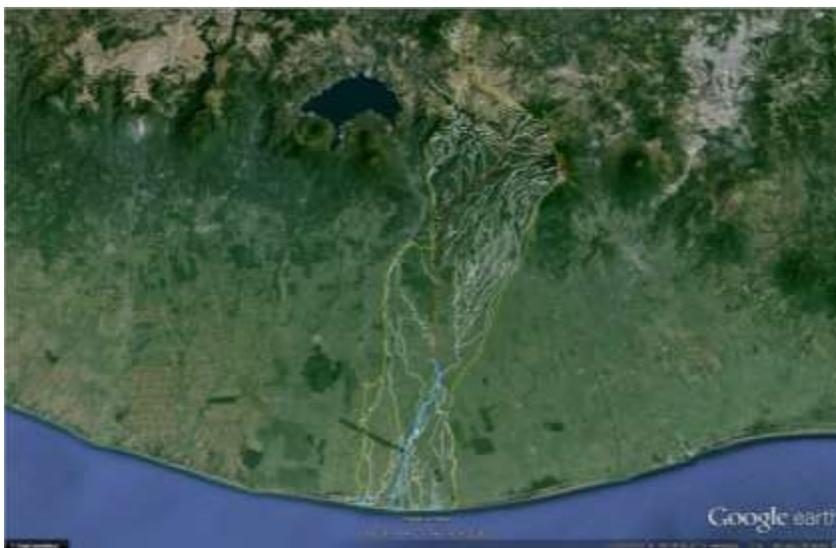
Figura No. 6: Digitalización final de la Cuenca del Río Coyolate, Guatemala.

Se obtuvo la siguiente información respecto a la Cuenca del Río Coyolate:

Área: 170,330.616 ha, 1703.306 km²

Perímetro: 284.391 km

Longitud Cauce Principal: 114 km, 113,817 m.

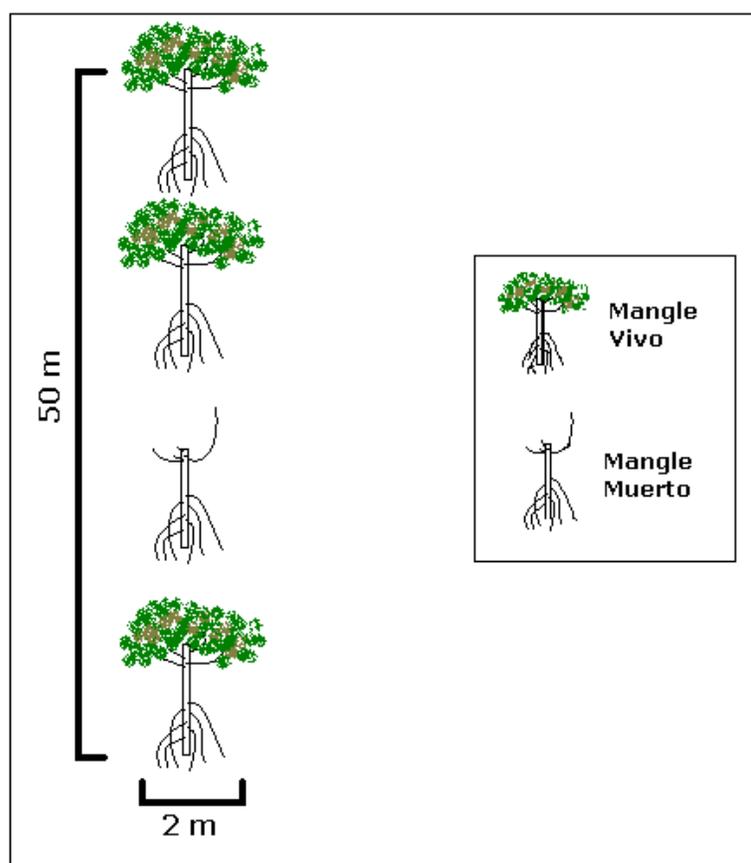
Figura No. 7: Diagrama de un transepto tipo Gentry de 50X2 metros.

Cuadro No. 1: Mediciones obtenidas en el transepto tipo Gentry.

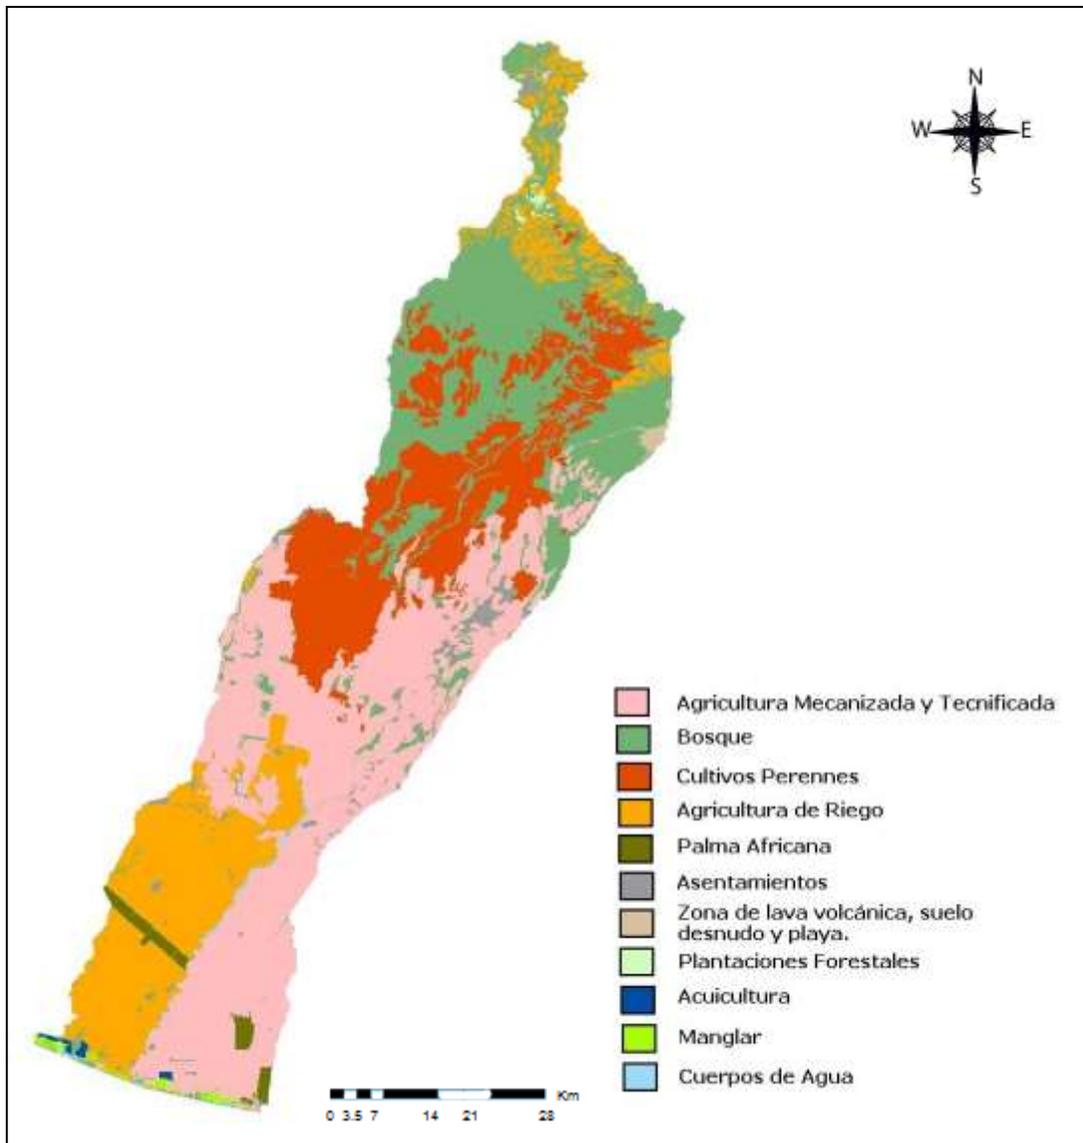
Figura No. 8: Clasificación supervisada realizada en Google Earth, vista en ArcGis.

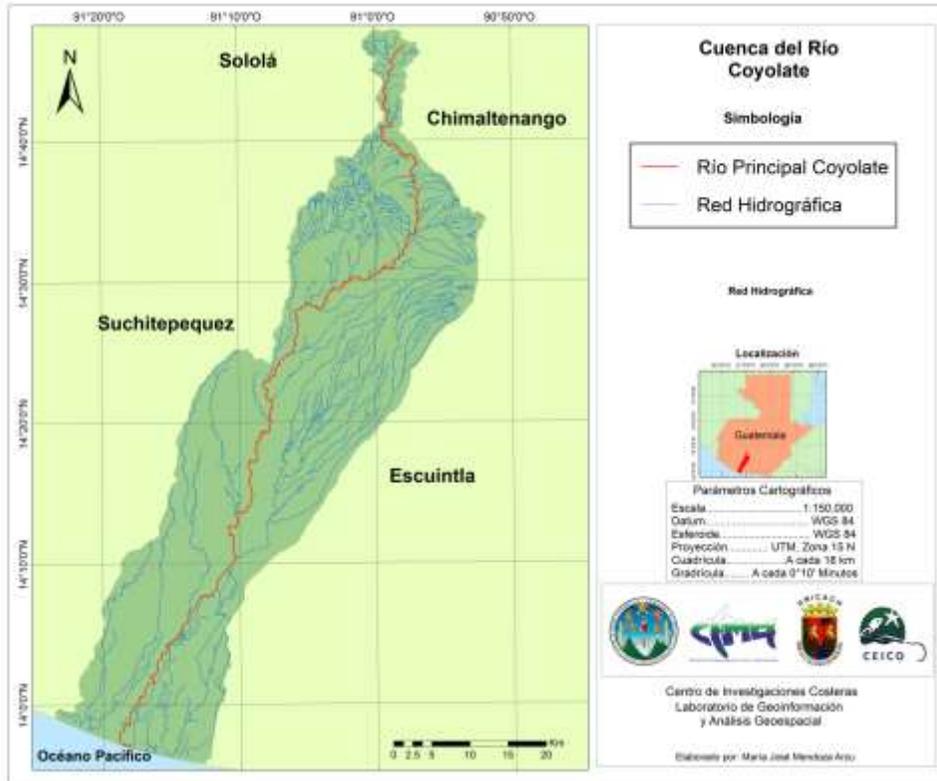
Figura No. 12: Mapa de la Red Hidrográfica de la Cuenca del Río Coyolate.

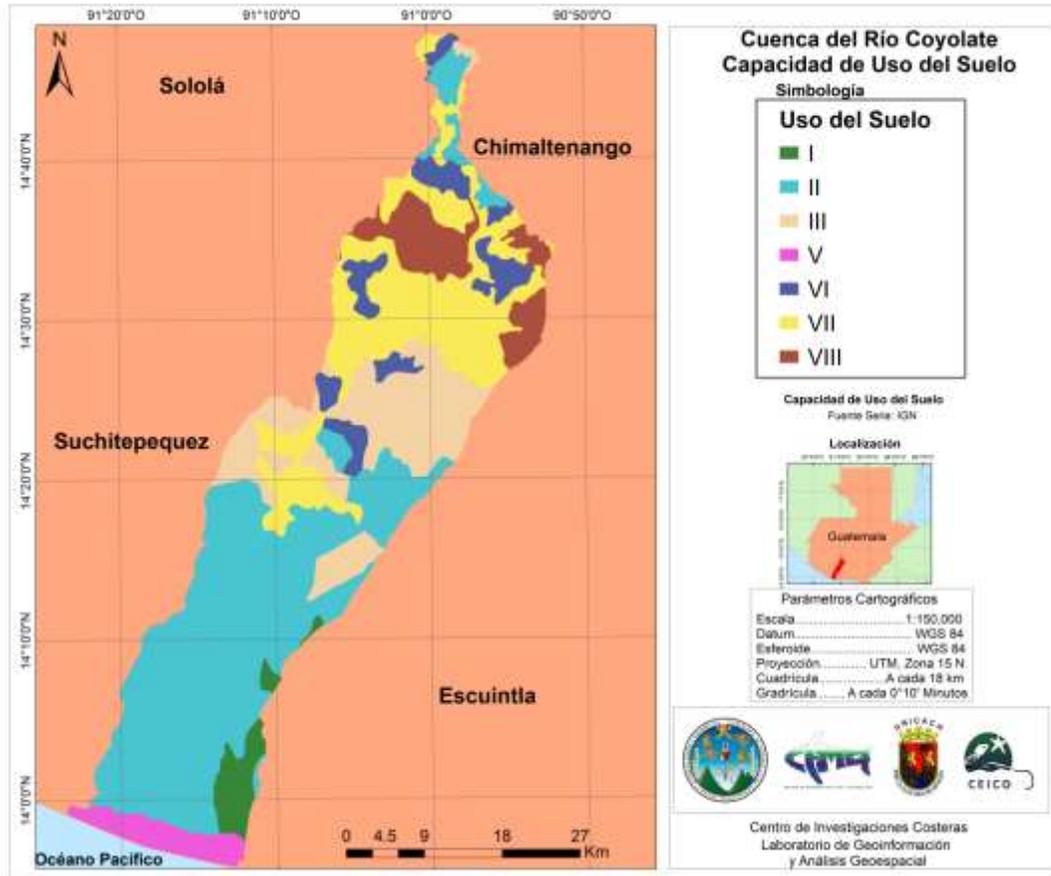
Figura No. 14: Mapa de Capacidad de Uso del Suelo de la Cuenca del Río Cuyolate.

Descripción del Uso del Suelo

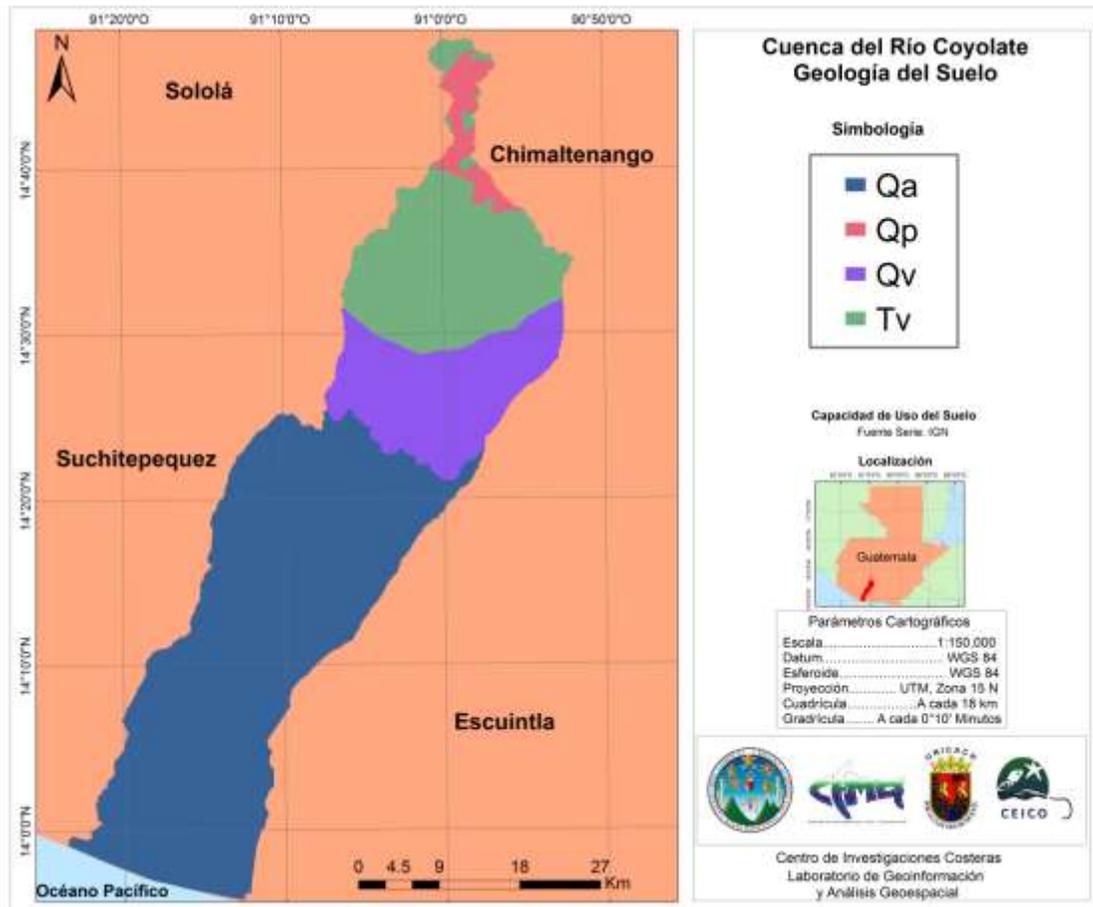
Figura No. 15: Mapa de Geología del Suelo de la Cuenca del Río Coyolate.

Descripción de Geología del Suelo:

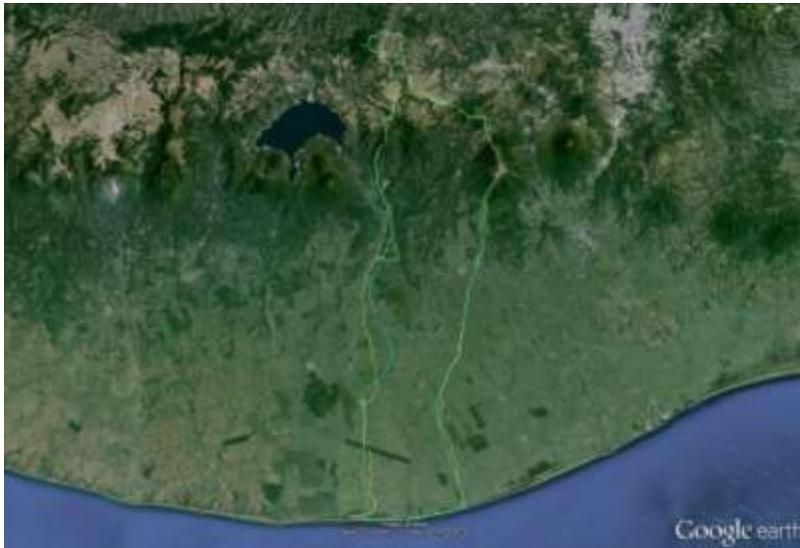
Figura No. 17: Cuenca del Río Coyolate con la delimitación del parte aguas correcto, en color amarillo y el shape del MARN de color verde.

En las siguientes imágenes se puede observar el desfase y las correcciones digitales que se realizaron sobre la Cuenca del Río Coyolate utilizando el programa Google Earth.

En estas dos imágenes se calculó un desfase para la delimitación del parte aguas de 561 metros de error en promedio y para la delimitación de la red hidrográfica, un desfase en promedio de 176 metros.

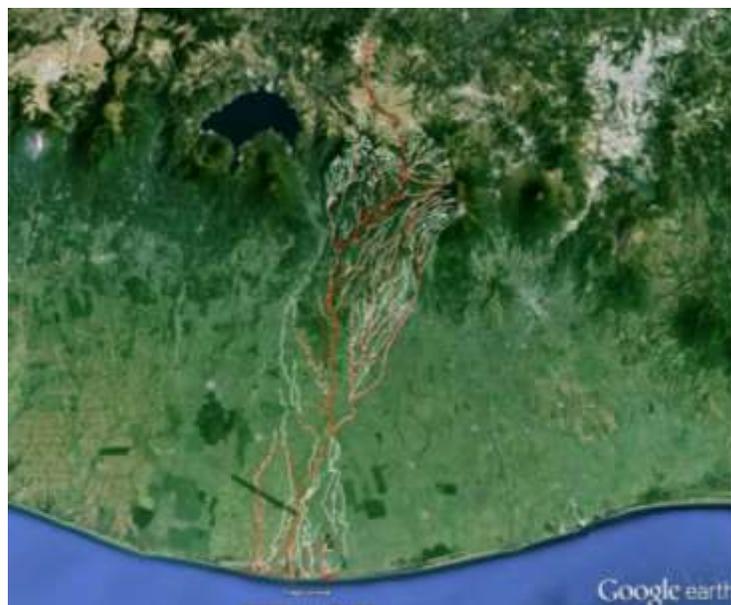
Figura No. 18: Red hidrográfica en color blanco corregida y Red hidrográfica en color rojo erróneo.

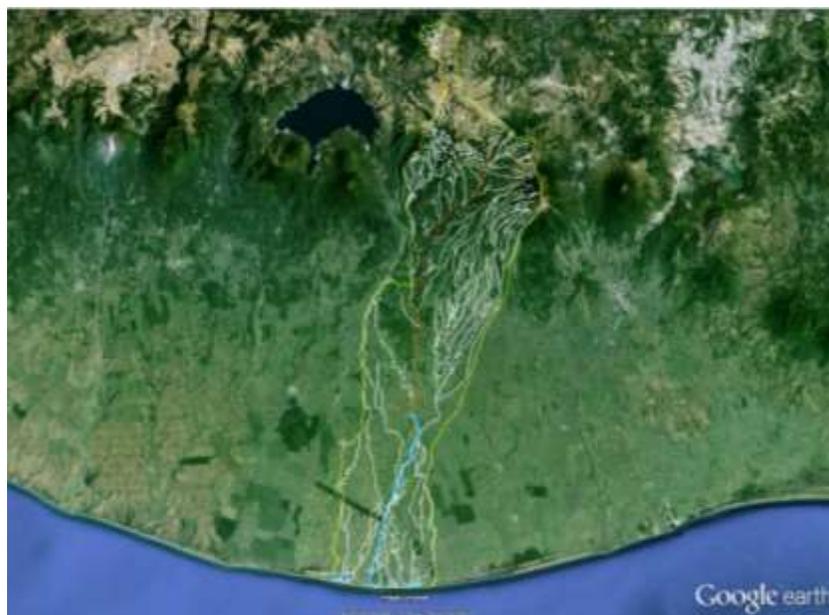
Figura No. 19: Delimitación completa de red hidrográfica color blanco, parte aguas color amarillo, cuerpos de agua color celeste y Río Principal Coyolate color rojo de la Cuenca del Río Coyolate.

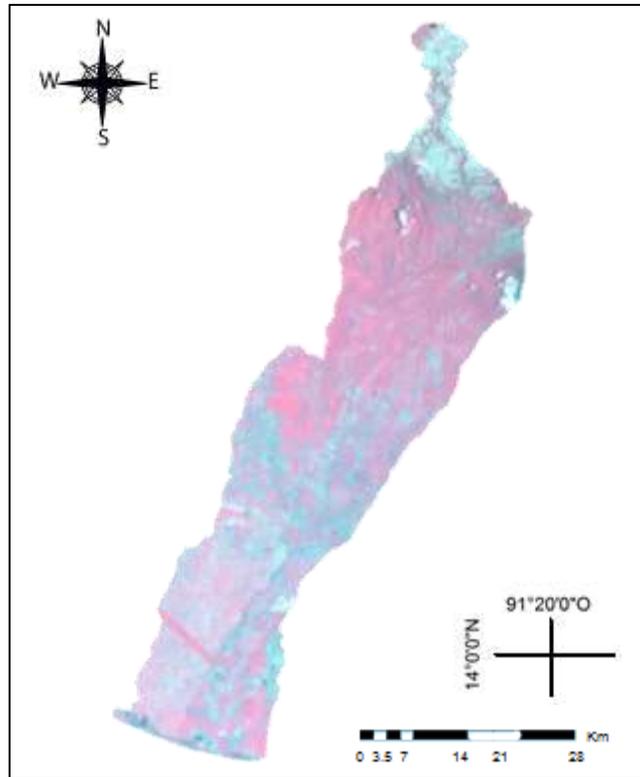
Figura No. 21: Imagen Landsat con Multiespectral Layer 5,4 y 3.

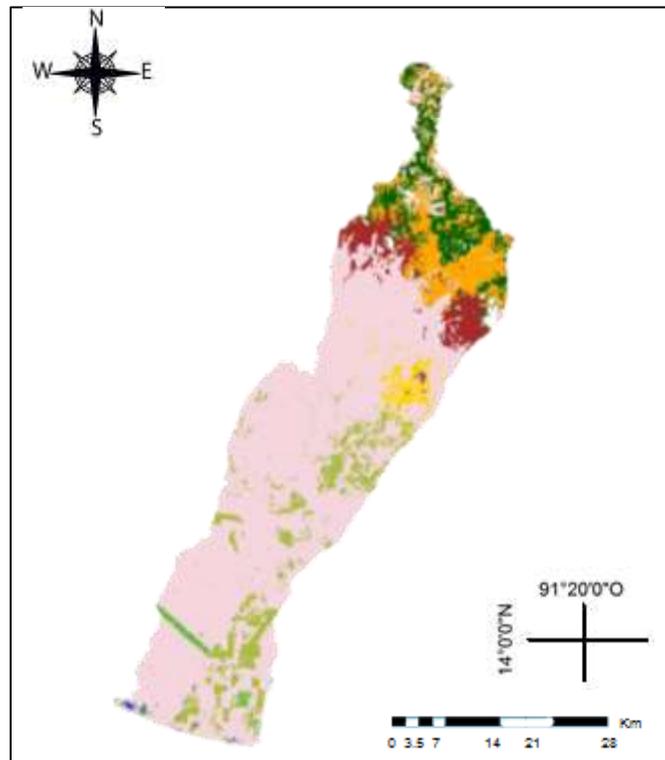
Figura No. 22: Clasificación supervisada utilizando el programa Erdas Image 2011.

Como se puede observar en las imágenes las clasificaciones supervisadas del uso del suelo son diferentes en todas las imágenes, por lo que se decidió utilizar la figura no. 18 para poder continuar con la elaboración de la clasificación supervisada, para esta imagen se utilizaron solo 5 cuadros en Erdas Image 2011, arreglando la clasificación en ArcGis por medio de cada polígono.

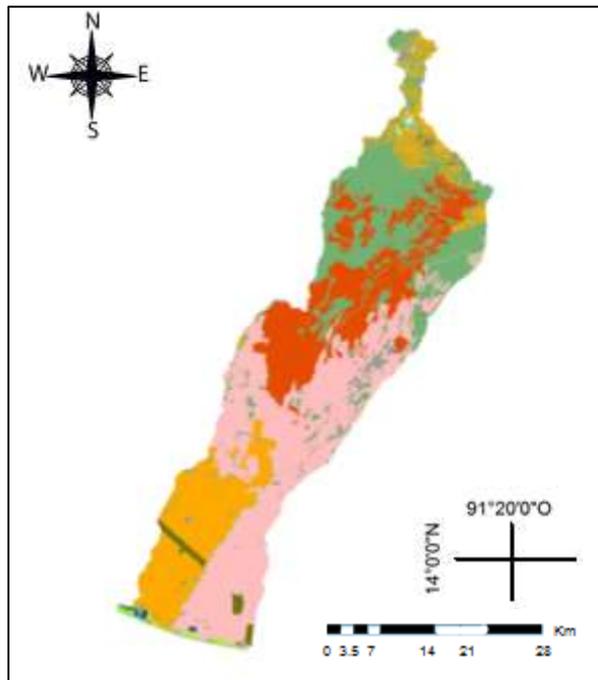
Figura No. 23: Clasificación supervisada realizada en Google Earth, vista en ArcGis.

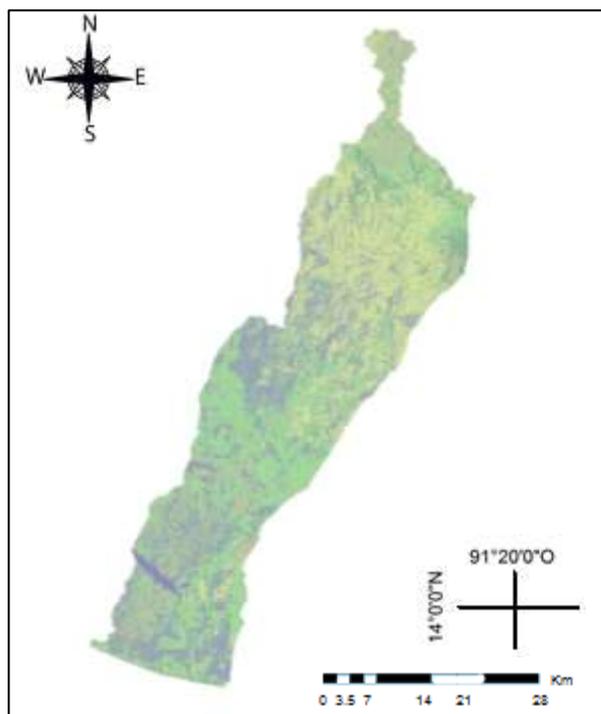
Figura No. 24: Clasificación supervisada creada en Erdas Image 2011 para arreglar en ArcGis.

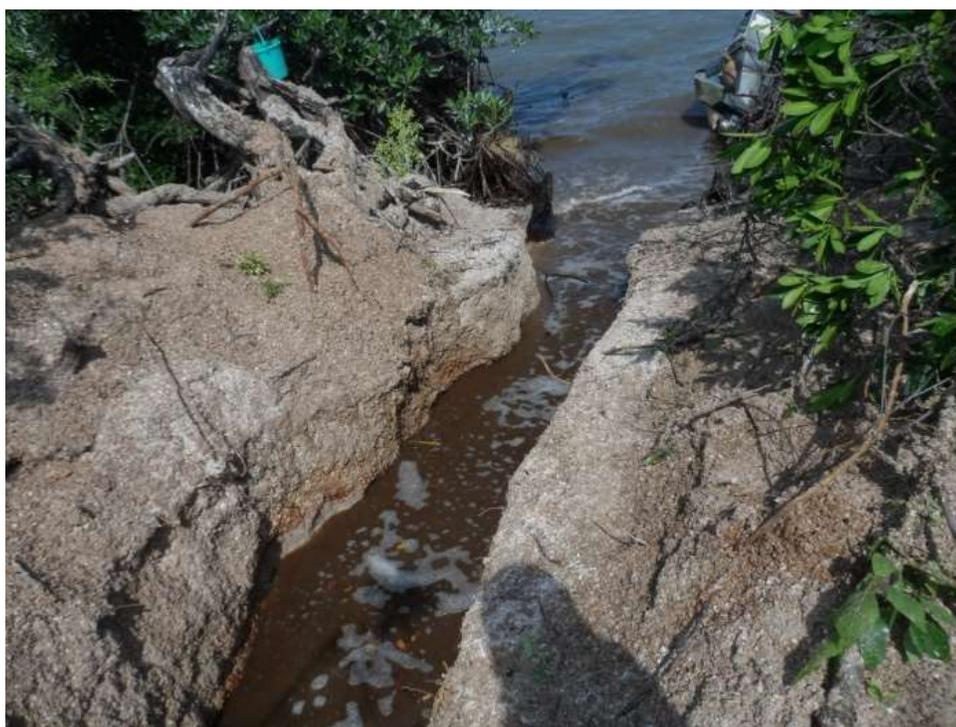
Anexo No. 6: Canal creado para la oxigenación del estuario.

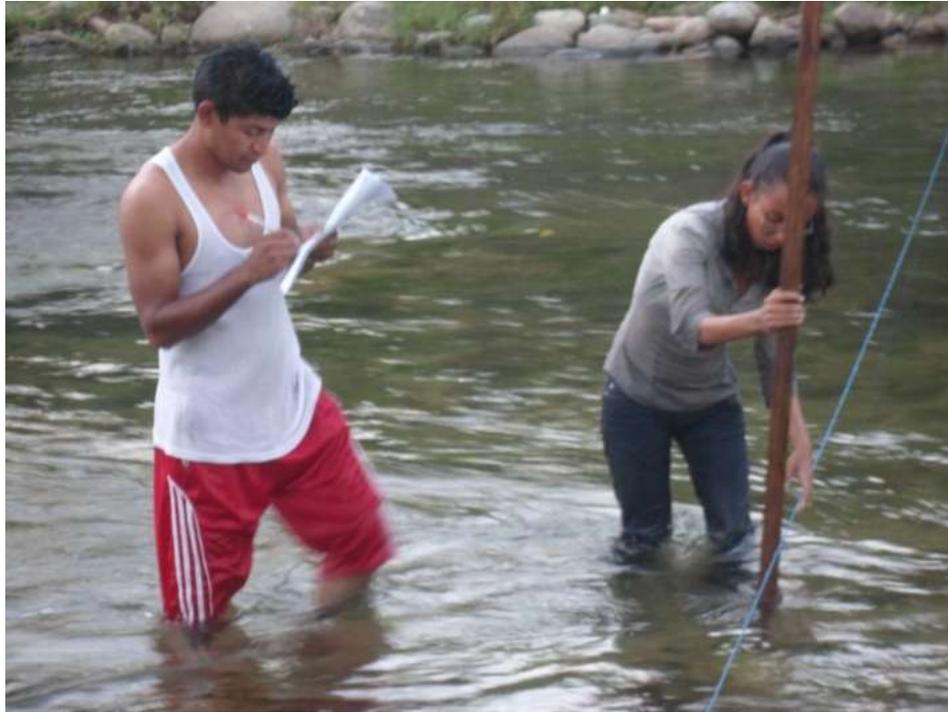
Anexo no. 7: Aforo de la parte media Las Delicias, del Río Sanatenco.
