Informe Final

Práctica Profesional Supervisada

Efectuada En la Autoridad Para el Manejo Sustentable de la

Dentro de la Práctica Profesional Supervisada, se trabajó una investigación, experimentación y presentación de resultados de una investigación titulada: Estimación de la tasa de sedimentación en el lago de Atitlán, Sololá.

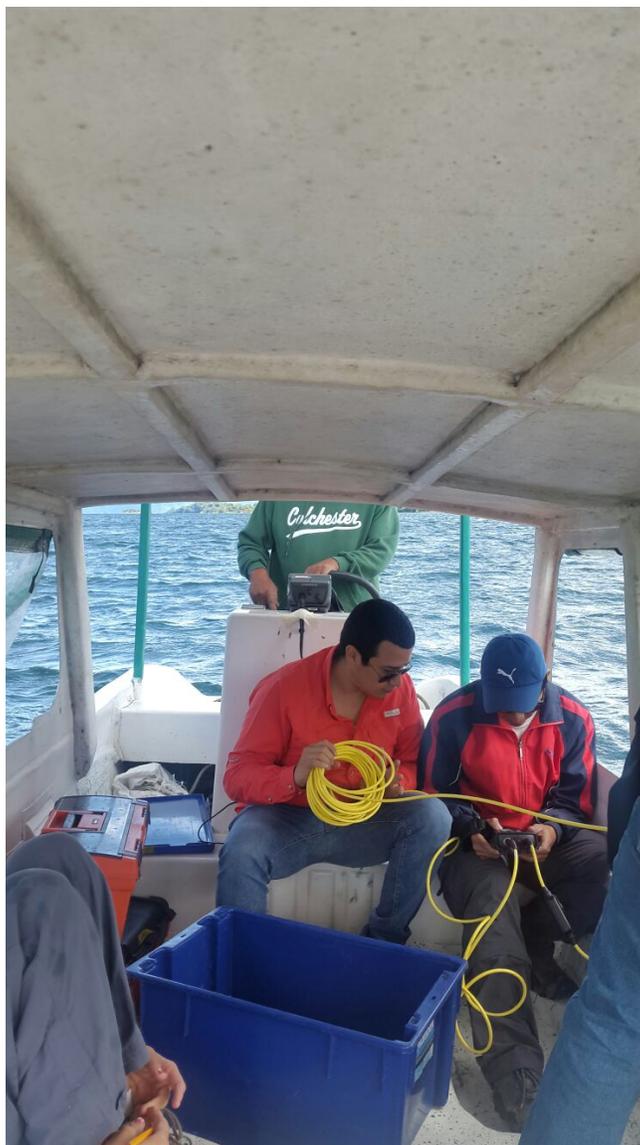
Figura No. 4. Monitoreo del Lago (Trabajo de Campo 2015)

Se monitorea mensualmente 7 puntos en el lago, siendo estos puntos de control, evaluando únicamente parámetros físicos como: temperatura, pH, Oxígeno disuelto, conductividad, sólidos disueltos totales y transparencia del disco secchi, también se toma una muestra de agua para estudios en el laboratorio de sólidos suspendidos para análisis en laboratorio.

En cada punto se realizan mediciones de parámetros in situ de temperatura, oxígeno disuelto, conductividad, salinidad, sonidos totales y PH, de estos puntos dependiendo la época del año se hace un perfil vertical a diferentes profundidades. Así mismo se toman muestras de agua superficial y a diferentes profundidades para análisis en el laboratorio de: fósforo total, nitrógeno total, nitratos, fosfatos, color aparente, color verdadero y turbidez.

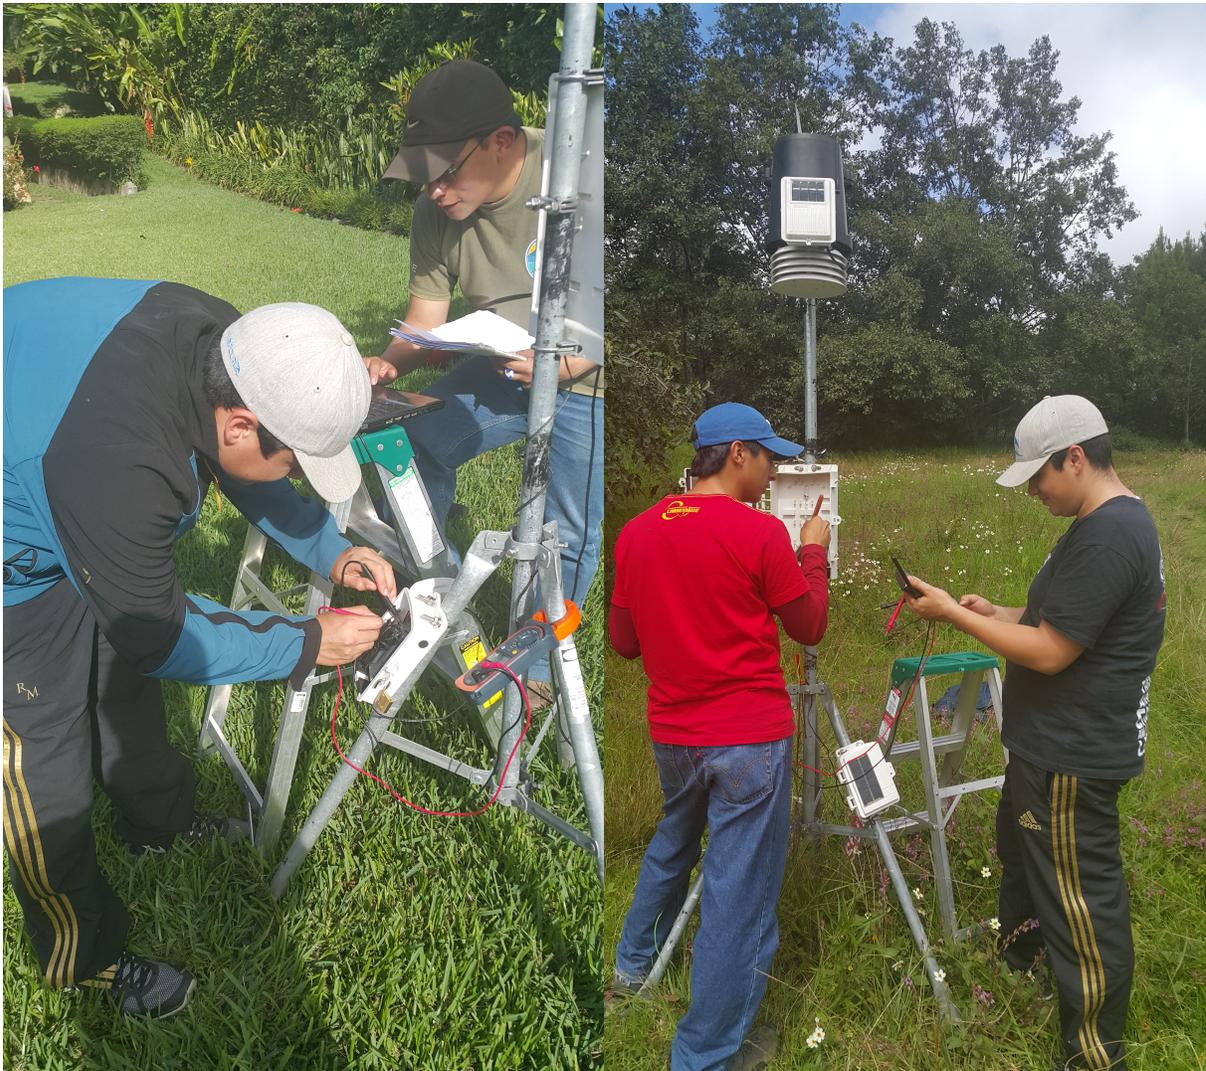
Figura No. 5. Mantenimiento y limpieza a las estaciones climáticas (Trabajo de campo, 2015)

Se realizan monitores mensuales, en los cuales se recopilan los datos registrados de las estaciones climáticas y a su vez se les da limpieza y mantenimiento a las mismas. Para así procesar los datos en las instalaciones de AMSCLAE y tener un entendimiento del clima durante cada mes en:

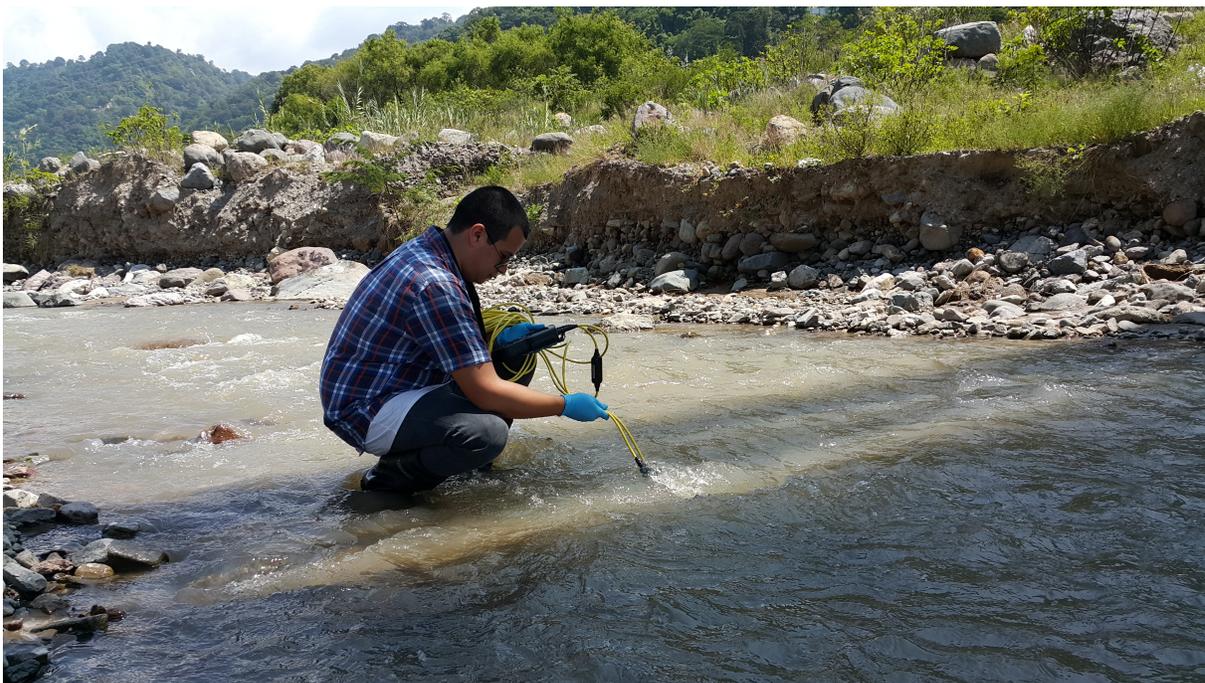
Figura No. 6. Monitoreo de calidad del agua del río san Francisco (Trabajo de campo, 2015)

Se realizan monitores de ríos, midiendo caudal, parámetros in situ como: temperatura, oxígeno disuelto porcentaje de saturación, pH, Conductividad, salinidad y sonidos disueltos totales, así mismo se toman muestras para evaluar en el laboratorio: análisis microbiológico, análisis químico para DBO, DQO, fósforo total, nitrógeno total, color aparente, color verdadero, turbidez y sonidos suspendidos totales.

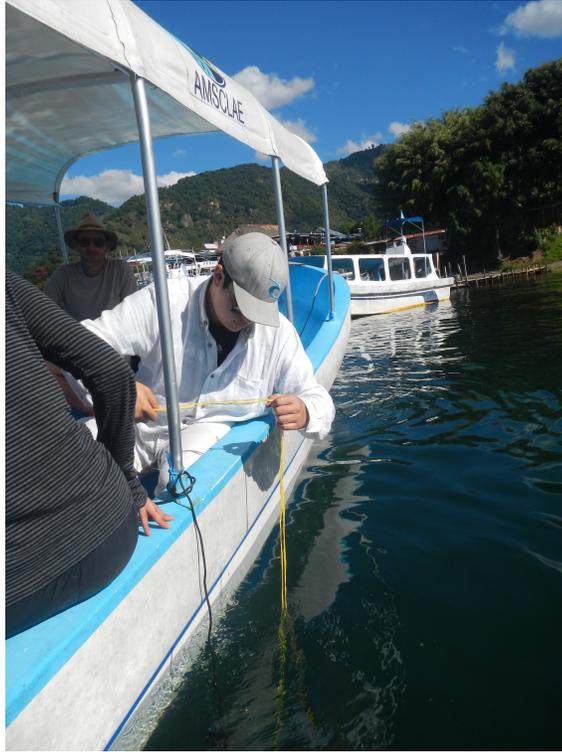
Figura No. 7. Arrastre vertical de red de Fitoplancton (Trabajo de campo, 2015)

Se realiza este monitoreo en los puntos antes mencionados, WP, WG y W14. Se registran la transparencia utilizando un disco de Sechii y el color del agua con la escala Forel-ule. De igual manera se toman muestras de agua a diversas profundidades dependiendo el punto pero aproximadamente 0, 1 metro y cada 5 metros hasta 3 veces la profundidad dada por el disco de secchi. Las muestras se conservaron con lugol y se utiliza una luz de malla de 20 micras para la captura de las muestras.

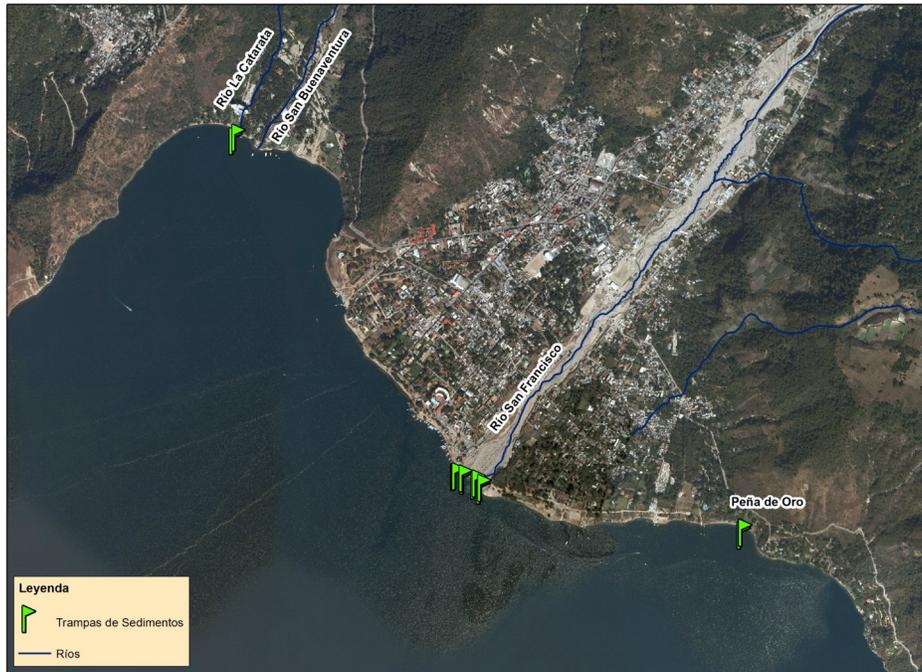
Figura No. 8. Mapa de Ubicación de los sitios de muestreo (DICA/AMSCLAE, 2015).

El muestreo de sedimentos se realizó en la desembocadura del río San Francisco, Bahía de San Buenaventura y Peña de Oro (Fig. 8 y Anexo 1).

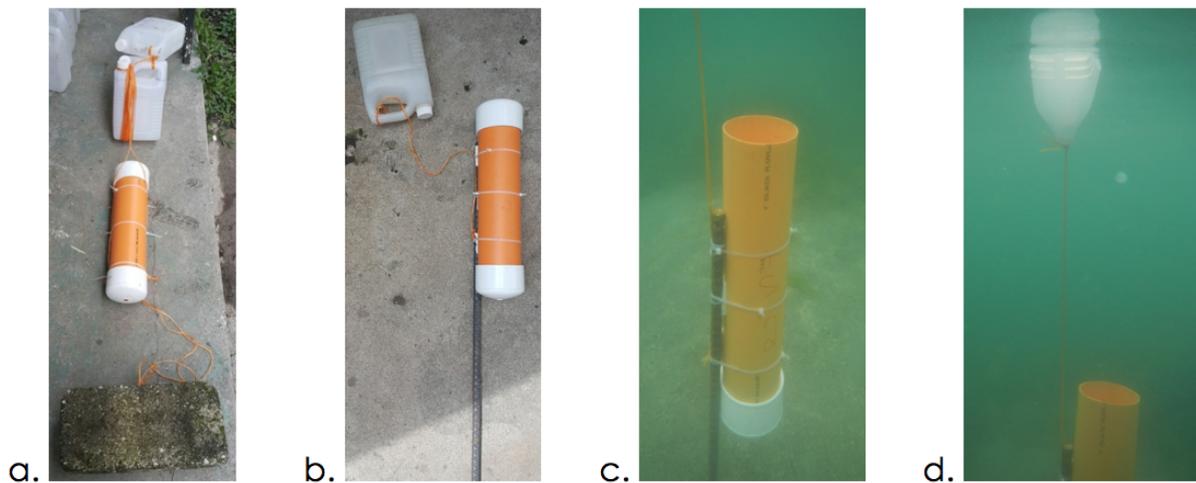
Figura No. 9. Trampa de sedimentos, con ancla (a) y varilla (b, c, d). (DICA /AMSCLAE, 2015)

La trampa de sedimentos era de boca abierta y de 10 cm de diámetro, de PVC y con una altura de 50 cm (Fig. 9). Algunas de las trampas fueron atadas a una varilla de hierro (0.9 m de altura) que funciona como ancla y otras sujetas con una línea guía y un ancla (Fig. 9a). Ambos tipos de trampa fueron amarradas a una boya (botella reciclada de plástico) con una soga a la varilla o a la línea guía.

La tapa superior tenía un agujero que permitía el paso del fluido, y así poder cerrar y abrir la trampa con mayor facilidad y no crear un vacío. Así mismo la tapa superior no permitía que el contenido de la trampa al momento de ser transportada y/o desactivada perdiera parte de la muestra. En el fondo también tenía un agujero, el cual estaba sellado con un tapón de hule, para poder drenar los sedimentos que quedaban atrapados al momento de procesar las muestras.

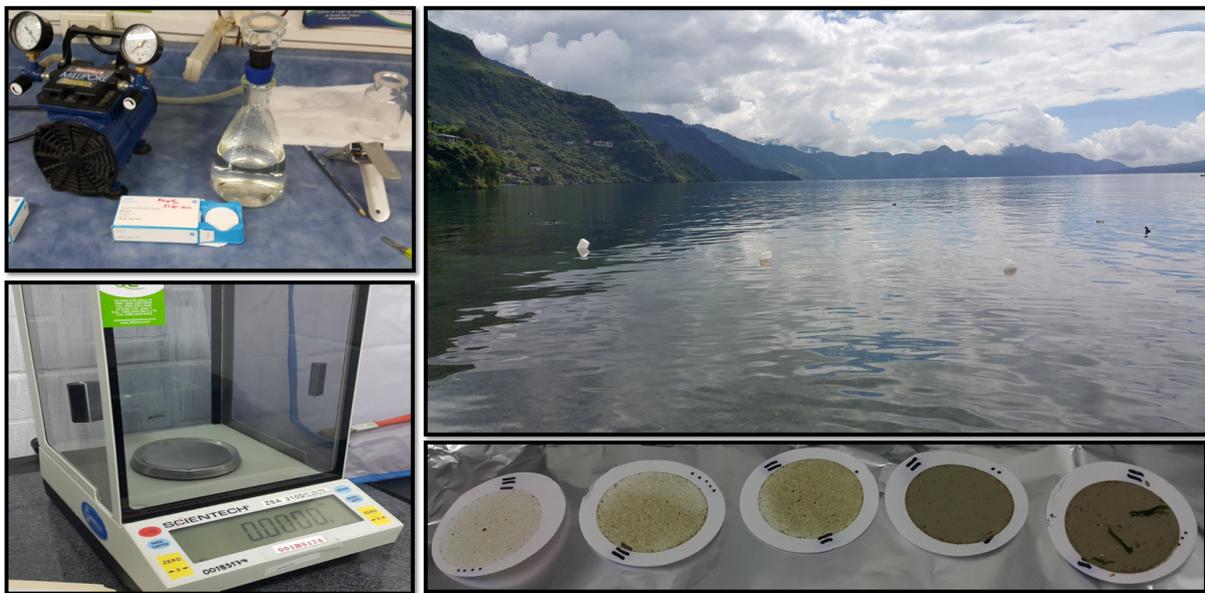
Figura No. 10. Muestreo (der. superior), equipo de filtrado (izq. superior), filtros (der. inferior) y balanza (izq. inferior) (DICA/AMSCLAE 2015).

En el laboratorio se procedió al filtrado de cada una de las muestras en un filtro previamente pesado (tarado). Posteriormente se secaron los filtros en un horno de convección. Luego de 24 horas se pesaron los filtros y así se obtuvo el peso de los sólidos sedimentables por área (g/m^2). Se utilizó el método 2540D, para sólidos totales en suspensión secados a $103 - 105\text{ }^\circ\text{C}$ (APHA, AWWA, WPCF. 1992.)

Luego de obtener el peso final de los filtros, se colocaron a 550°C en una mufla durante 24 horas, esto con el fin de estimar la cantidad de materia orgánica en la muestra y determinar si era significativa. Debido al tiempo del estudio este procedimiento solo se efectuó con los filtros del pre-muestreo.

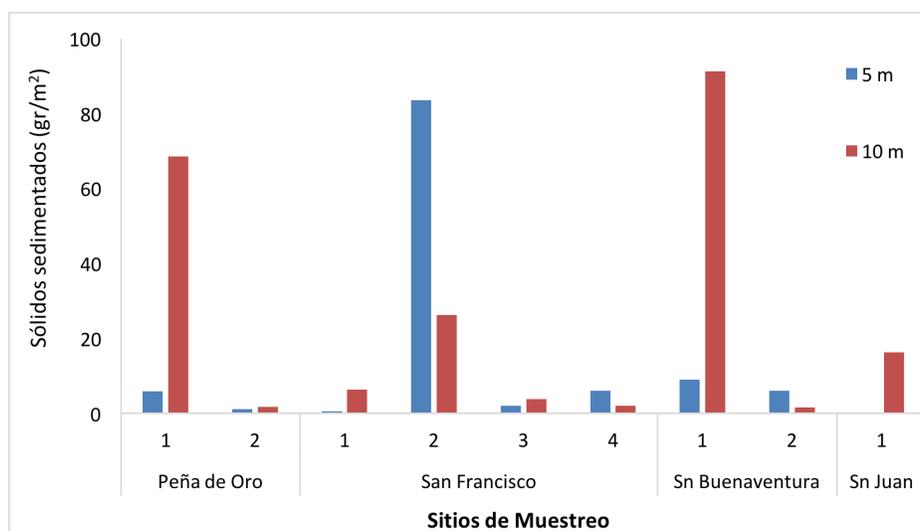
Figura No. 12. Solidos sedimentados (g/m^2) por sitio y profundidad (DICA / AMSCLAE, 2015)

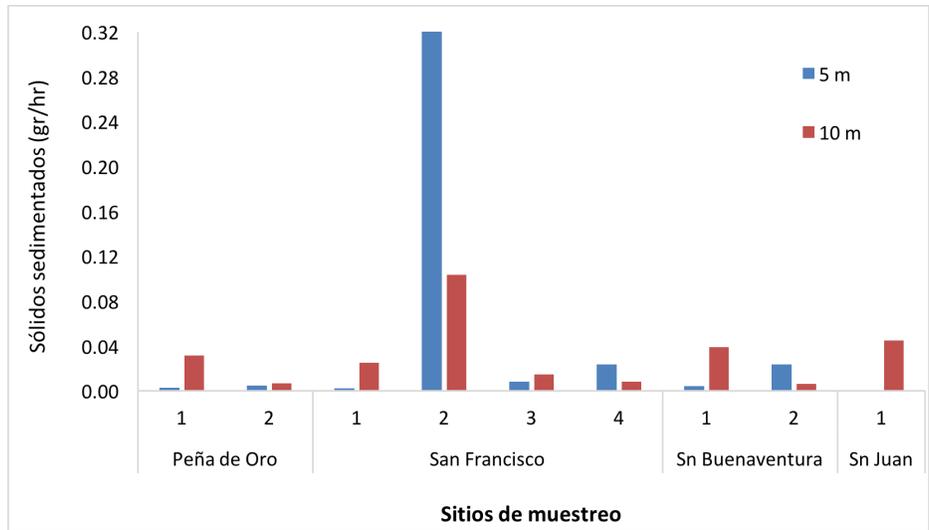
Figura No. 13. Solidos sedimentados (g/hr) por sitio y profundidad (DICA / AMSCLAE 2015)

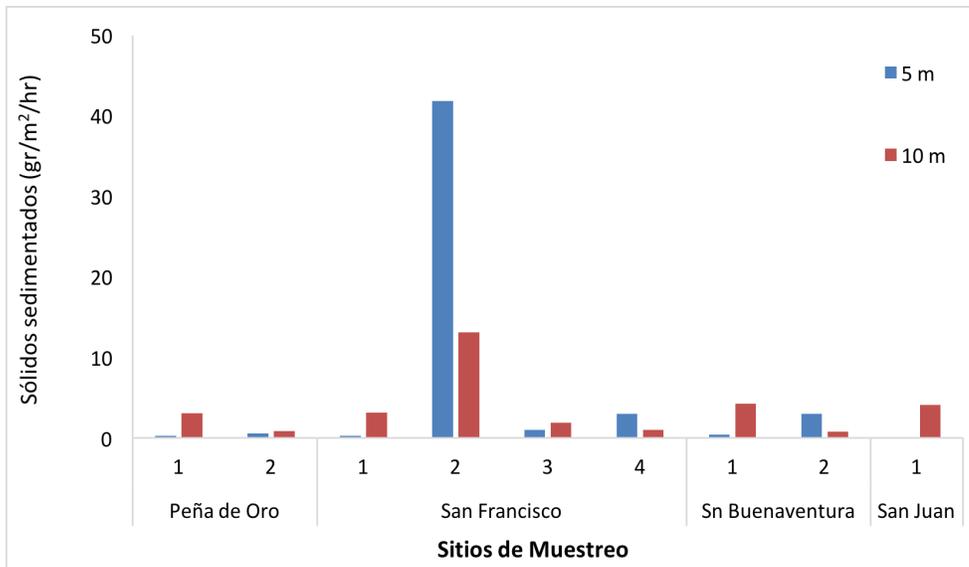
Figura No. 14. Solidos sedimentados (g/m²/hr) por sitio y profundidad. (DICA / AMSCLAE 2015)

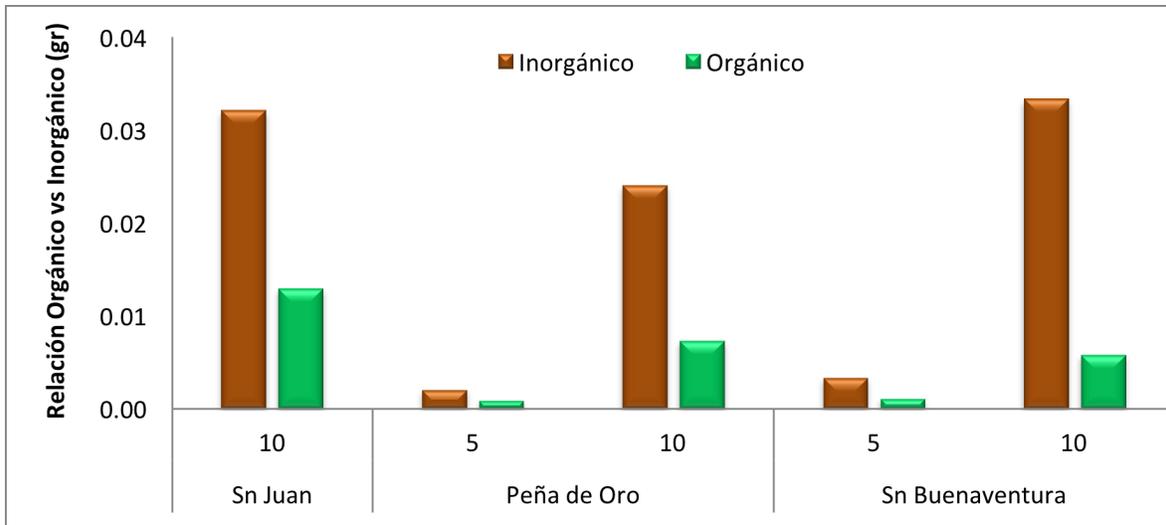
Figura No. 15. Relación materia inorgánica vs orgánica (g) (DICA/AMSCLAE 2015)

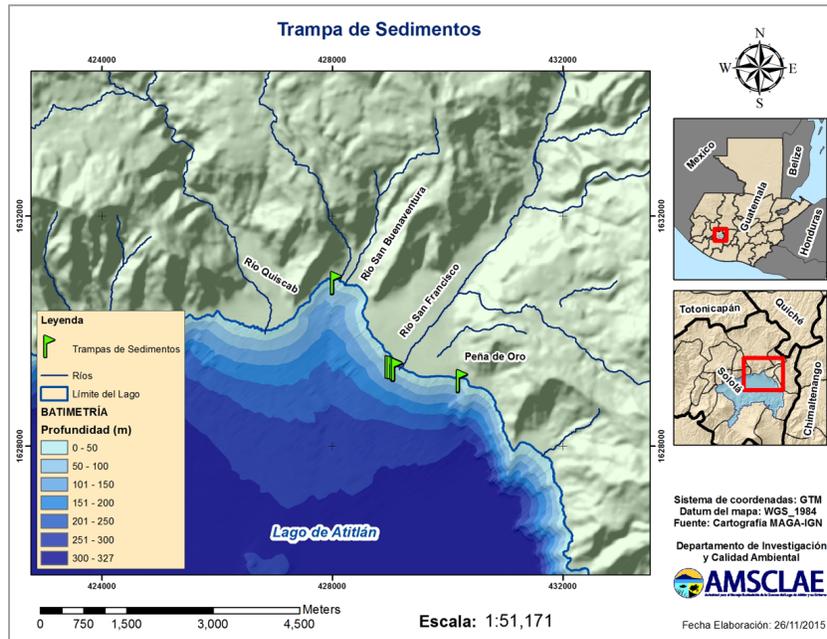
Anexo No. 1. Mapa de Ubicación de los sitios de muestreo. (DICA/AMSCLAE, 2015)

En el punto de muestreo ubicado en la desembocadura del río San Francisco, se instalaron ocho trampas de sedimentos (Anexo 1) con una separación de 25 m entre cada una, a profundidades de 10 y 5 m, distribuidas a lo largo de la zona litoral del lago, las trampas se dejaron por un período de 2 horas.

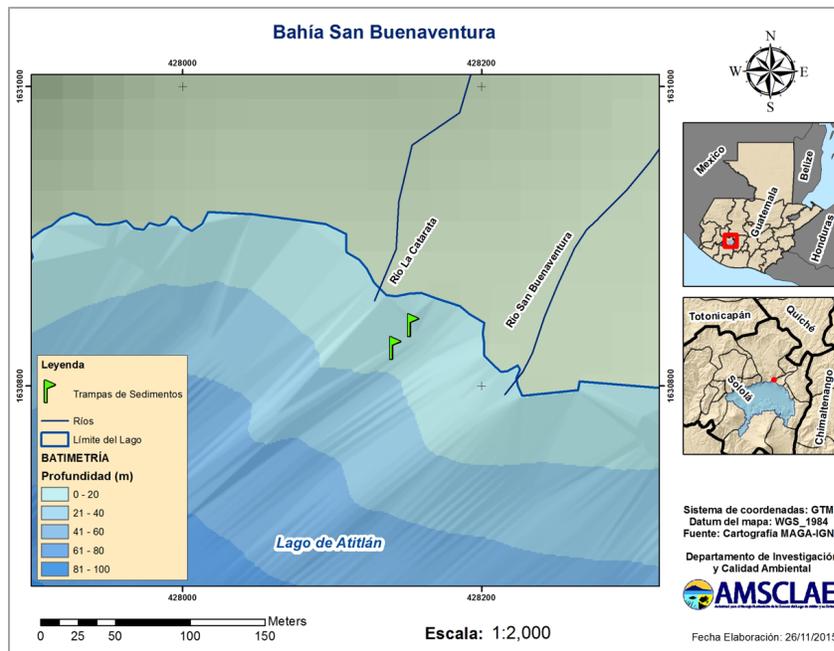
Anexo No. 2. Mapa de Ubicación de los sitios de muestreo de la Bahía de San Buenaventura (DICA/AMSCLAE, 2015)

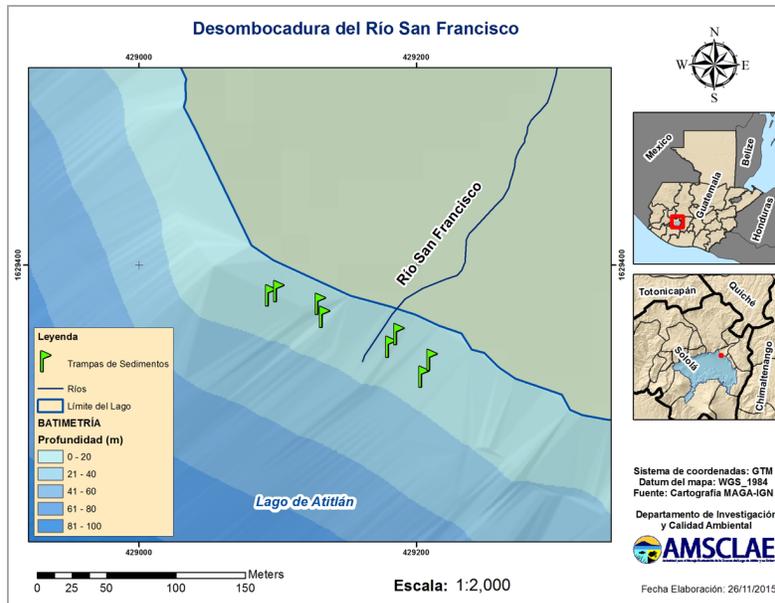
Anexo No. 3. Mapa de Ubicación de los sitios de muestreo de Desembocadura del Río San Francisco (DICA/AMSCLAE, 2015).

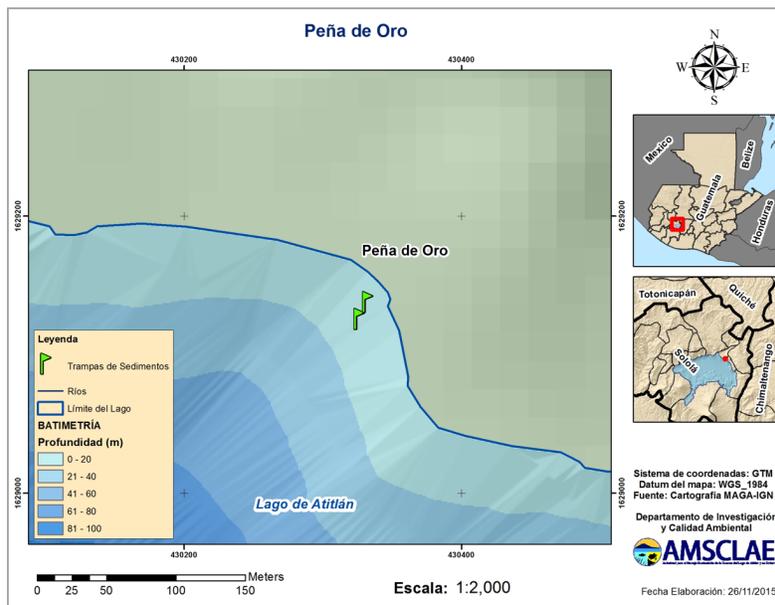
Anexo No. 4. Mapa de Ubicación de los sitios de muestreo de la playa de Peña de Oro. (DICA/AMSCLAE, 2015).

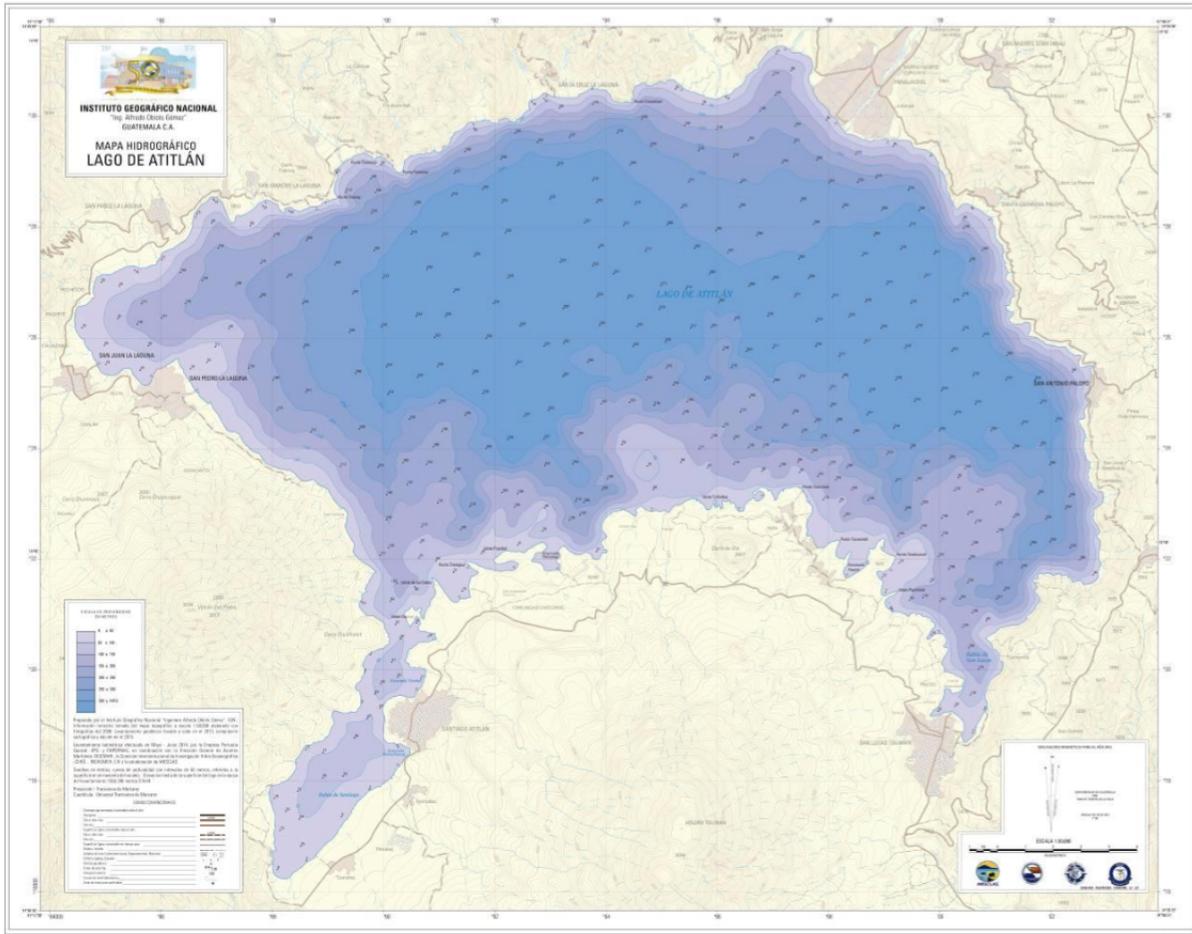
Anexo. No. 7 Mapa Hidrográfico Lago de Atitlán. (Fuente: Instituto Geográfico Nacional “Ing. Alfredo Obiols Gómez”, 2015)
