**EFFECTO DEL USO DE LA TIERRA SOBRE LA CALIDAD DEL AGUA EN LA
MICROCUENCA DEL RÍO EL DERRUMBE, MUNICIPIO DE PUERTO BARRIOS,
IZABAL**

**EN EL ACTO DE INVESTIDURA COMO
INGENIERA EN GESTIÓN AMBIENTAL LOCAL, EN EL GRADO ACADÉMICO
DE LICENCIADO**

PUERTO BARRIOS, IZABAL, GUATEMALA, OCTUBRE DE 2017

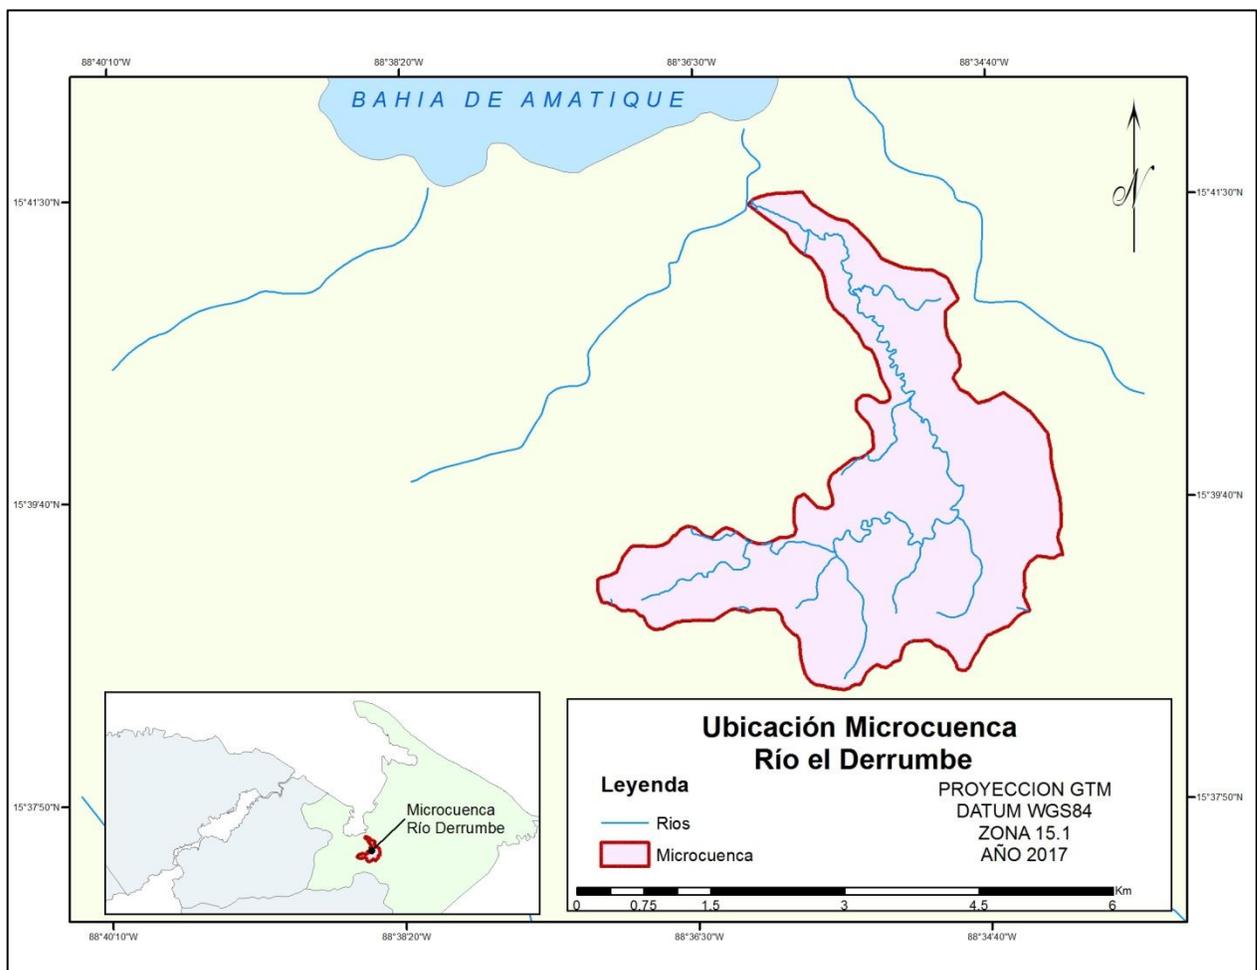
Figura 1. Microcuenca del río El Derrumbe. Elaboración Propia.

La microcuenca del río El Derrumbe se encuentra ubicado en la aldea Santo Tomas de Castilla del municipio de Puerto Barrios en el departamento de Izabal, cuenta con un área de 1131.22 ha. El río El Derrumbe se une con el Río Quebrada Seca desembocando en la bahía de Amatique. La Figura 1 muestra la ubicación geográfica del área de estudio.

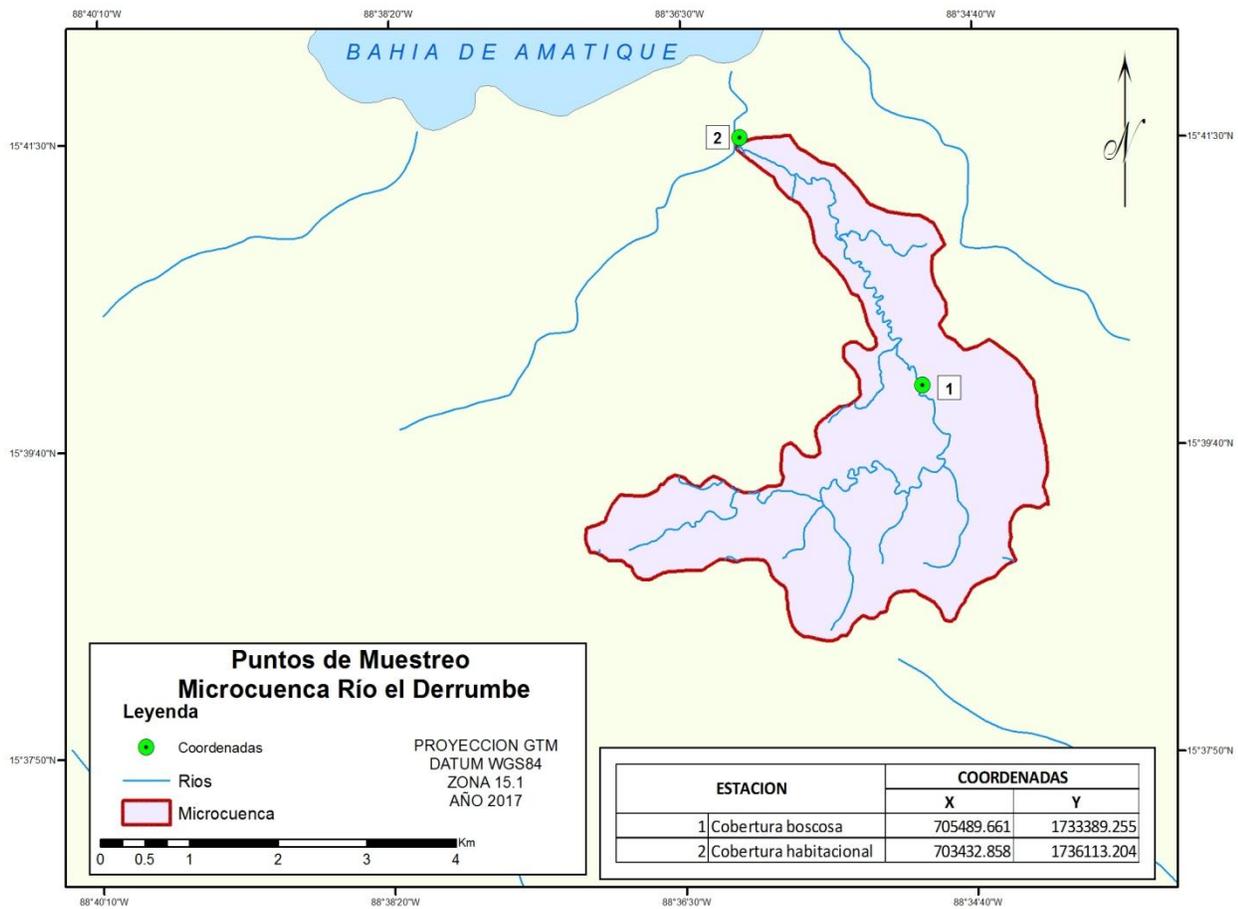
Figura 2. Puntos de muestreo. Elaboración Propia.

- Punto de muestreo “Cobertura Boscosa”: Esta estación se ubica en las coordenadas latitud 1733389.255 N longitud 705489.661 O, en ella converge la precipitación sobre la cobertura boscosa.
- Punto de muestreo “Cobertura Habitacional”: Esta estación se ubica en las coordenadas latitud 1736113.204 N longitud 703432.858 O, en ella converge la precipitación sobre la zona urbana conformada.

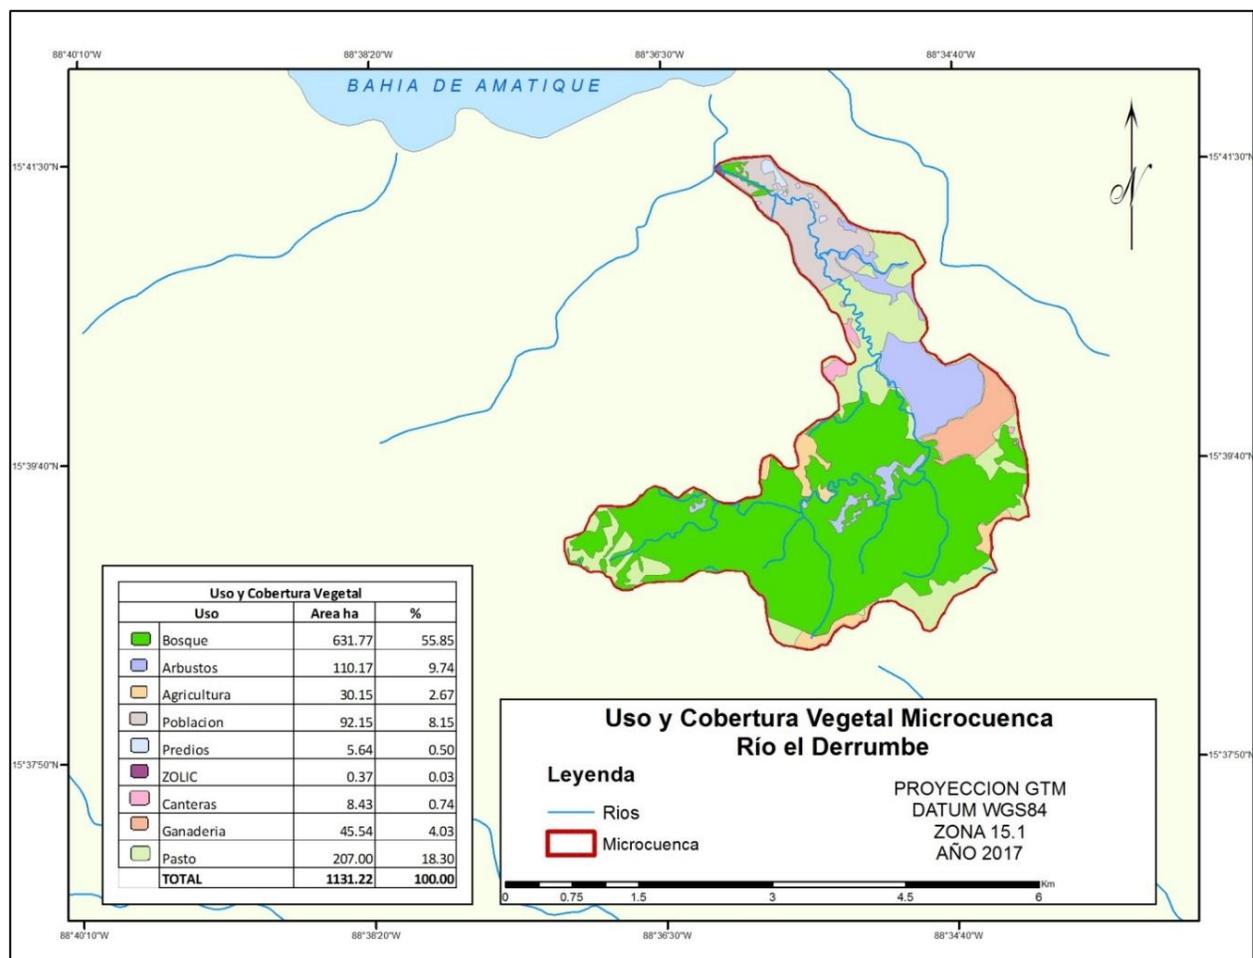
Figura 3. Uso actual de la Microcuenca 2017. Elaboración Propia.

La población y el bosque son los usos que mayor cobertura tienen dentro de la microcuenca, lo sigue la ganadería y arbustos en cobertura. En la Figura 3, se muestran los usos actuales de la microcuenca. Se identificaron nueve usos los cuales son: población, predios, ZOLIC, canteras, arbustos, pastos, agricultura, ganadería y bosque. Dentro de los usos existen 10 predios, 6 canteras y la Zona Libre de Industria y Comercio –ZOLIC-.

La microcuenca del río El Derrumbe cuenta con una superficie total de 1,131.22 ha, las cuales están representadas en un 8.15% por los centros poblados, arbustos con el 8.34%, por último se observa la agricultura con un 2.67% y una cobertura boscosa del 55.85% (631.77 ha), el bosque identificado dentro de la microcuenca es latifoliado.

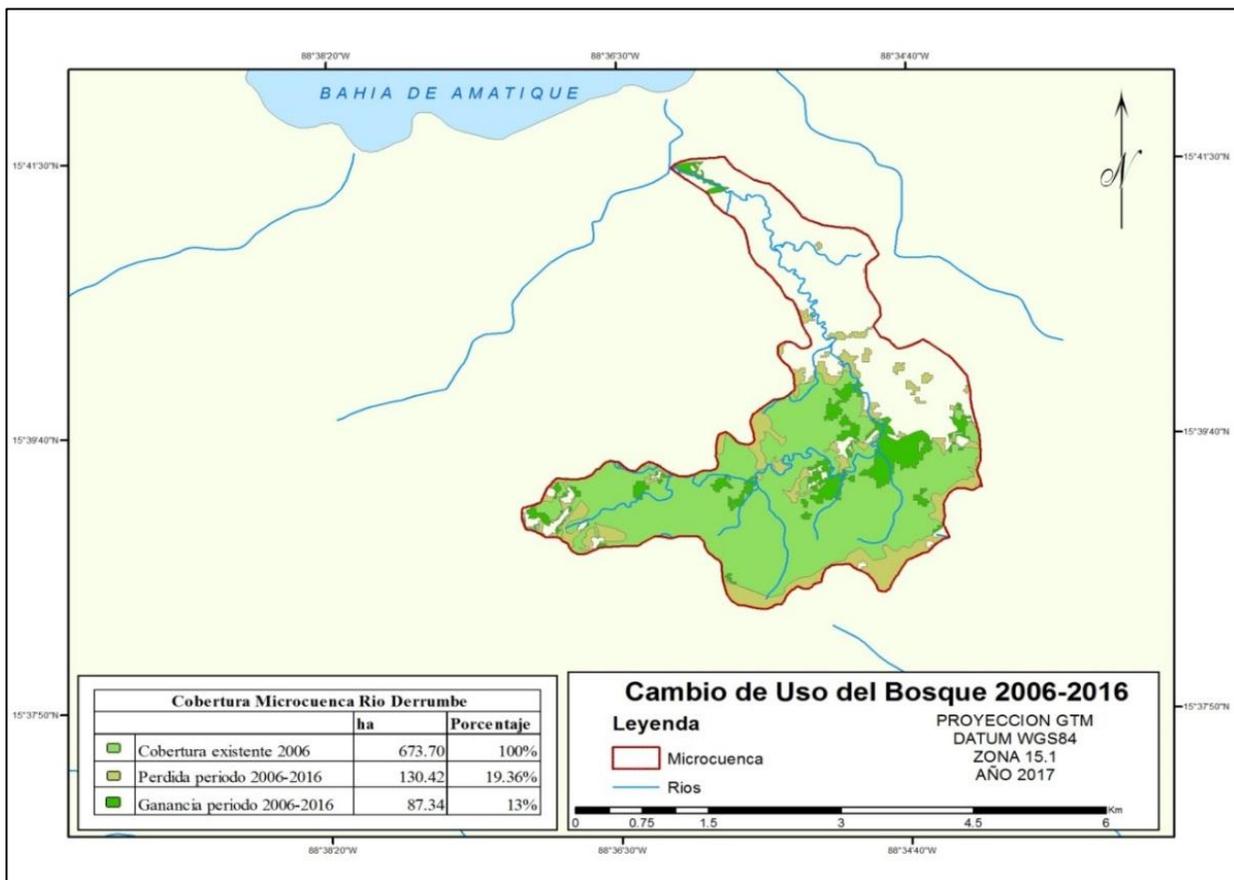
Figura 4. Cambio uso del bosque 2006-2016. Elaboración Propia.

Para el año 2006 la cobertura forestal de la microcuenca era de 673.70 ha, luego de 10 años la cobertura forestal para el año 2016 es de 631.77 ha. Según la dinámica de cobertura realiza para el periodo 2006-2016 se perdieron un total de 130.42 ha de cobertura forestal, en ese mismo periodo se ganaron 87.34 ha de cobertura, obteniendo una diferencia de 43.08 ha. Desde el 2006 hasta el 2016 se perdieron 13.042 ha por año y se ganaron 8.734 ha por año, obteniendo una diferencia por año de 4.308 ha.

En los 10 años transcurridos en el periodo se perdió un total del 6.39% de la cobertura forestal. La ganancia obtenida en el periodo se debe a las actividades de recuperación de bosque en la microcuenca, ganando cobertura en las áreas donde anteriormente no existía

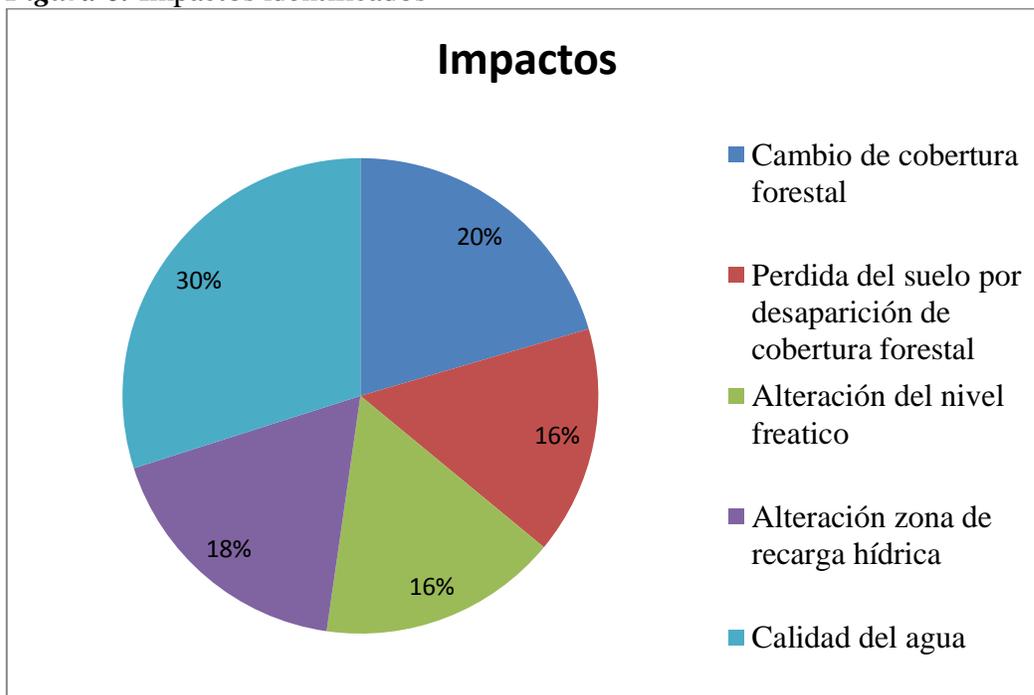
Figura 6. Impactos identificados

A partir de los resultados obtenidos por la matriz de los 14 impactos se identificaron 5, en la Figura 6 se observan los impactos que tienen los valores de importancia más altos.

El cambio de cobertura forestal representa el 20% del impacto generado dentro de la microcuenca, la pérdida del suelo por desaparición de cobertura forestal y la alteración del nivel freático generan un 16% del impacto, la alteración de la zona de recarga hídrica genera un 18% y la calidad del agua representa el 30% del impacto generado dentro de la microcuenca.

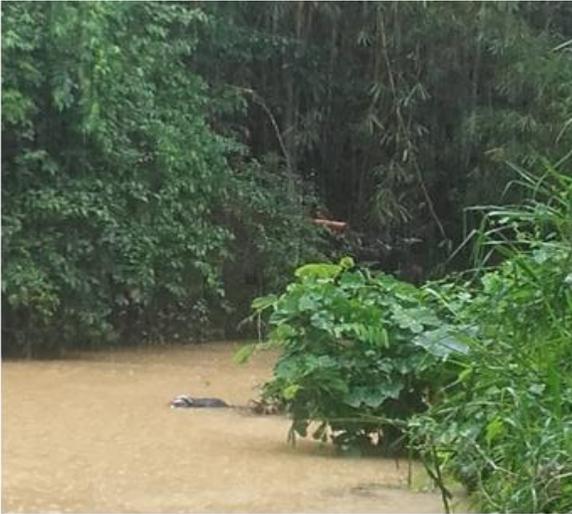
Descarga de aguas residuales

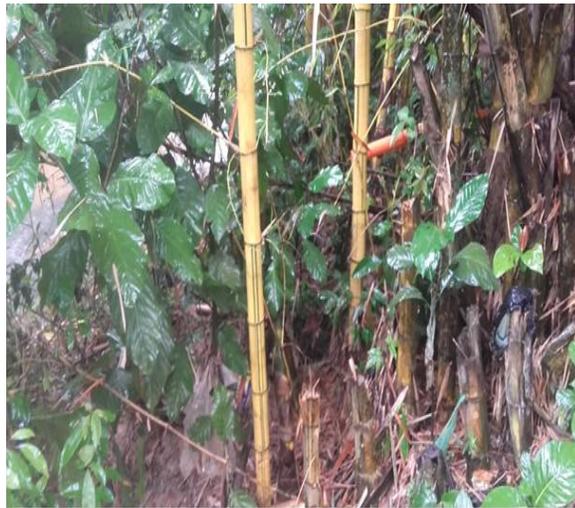
Tubería de aguas residuales

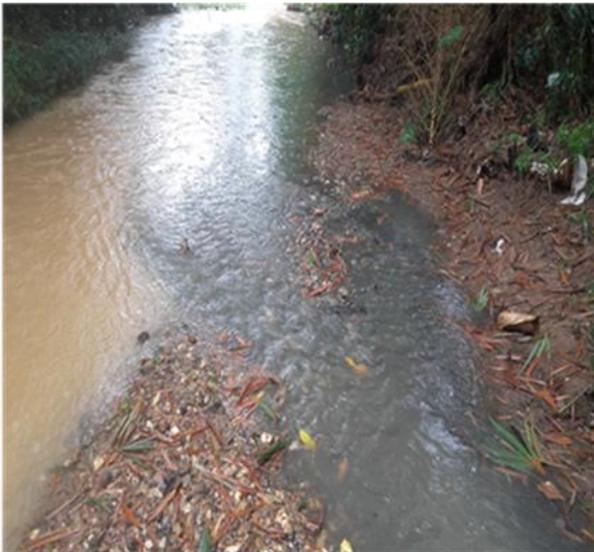
Aguas residuales

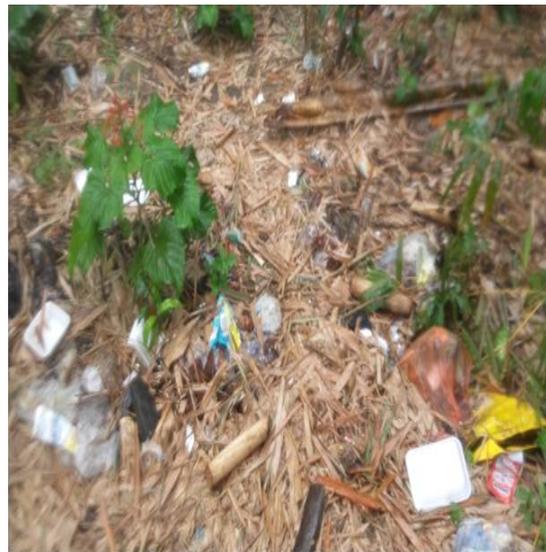
Basurero a orilla del río
