**USO DEL ÍNDICE DE VEGETACIÓN DIFERENCIAL NORMALIZADO PARA
DETERMINAR LA RELACIÓN CON LAS DISTINTAS EDADES DE LAS
PLANTACIONES DE MACADAMIA (*Macadamia integrifolia* Maiden & Betche),
DIAGNÓSTICO Y SERVICIOS REALIZADOS EN LA FINCA SANTA EMILIA, EMPRESA
AGRÍCOLA EL PACAYAL, SAN MIGUEL POCHUTA, CHIMALTENANGO,
GUATEMALA, C.A.**

WILMER GEOVANY COLOCHO HERNÁNDEZ

Guatemala, julio de 2019

**TRABAJO DE GRADUACIÓN REALIZADO EN LA EMPRESA AGRÍCOLA EL
PACAYAL Y ANEXOS S.A., SAN MIGUEL POCHUTA, CHIMALTENANGO.**

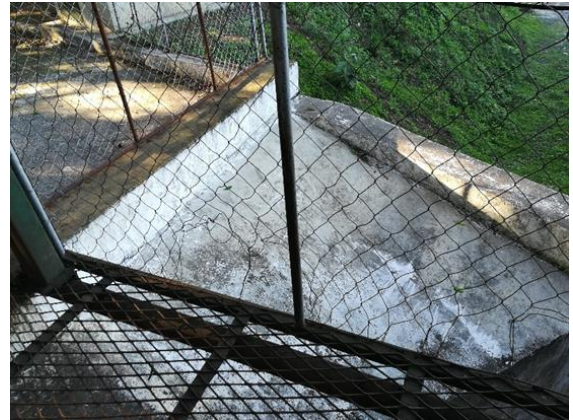
Figura 85. Daño área de pesa

Se observa un daño evidente en la infraestructura perimetral del área de pesado, debido a la alta presión a la cual es sometida en época de cosecha, el cual es un área propensa a accidentes para el

personal, en momentos de aglomeraciones (figura 85).

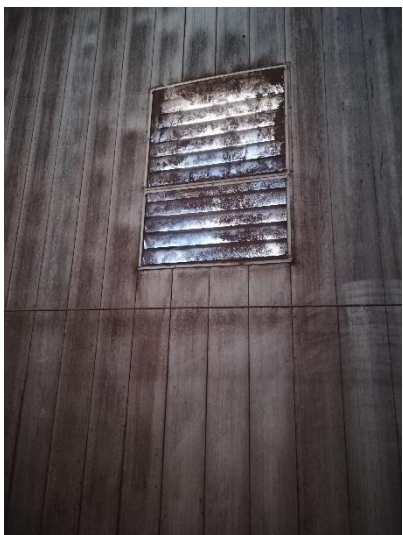
Figura 92. Falta de limpieza

Falta de limpieza en las instalaciones siendo una causa probable de contaminación en el café de exportación, así mismo una causa de deterioro de la salud del personal, Falta de limpieza en las áreas designadas para el ingreso de luz, siendo causas de contaminación y daños al café, así como al personal.

(figura 92).

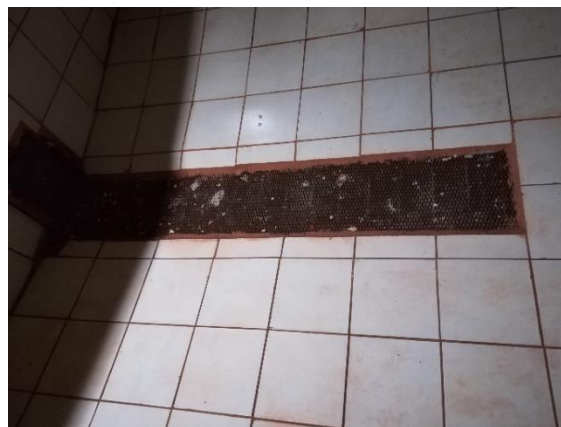
Figura 93. Falta de limpieza de rejillas

Falta de limpieza y mantenimiento en las rejillas de las piletas, siendo una posible causa del retraso en el proceso de beneficiado ya que el agua no drena con la misma velocidad, siendo también un área de contaminación (figura 93).

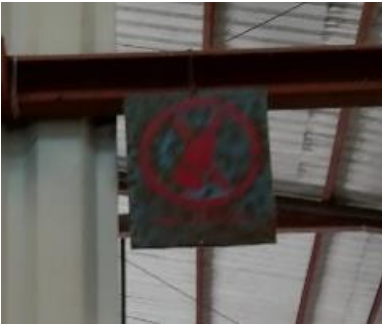
Figura 107. Deficiencia en letrero

Falta de restauración de letreros indicadores dentro de las instalaciones del beneficio de macadamia (figura 107).
