REANIMACION DEL CENTRO HISTORICO DE
SAN GASPAR VIVAR, ANTIGUA GUATEMALA

TESIS

SALVADOR HERNANDEZ VENTURA

Guatemala, Octubre de 1990

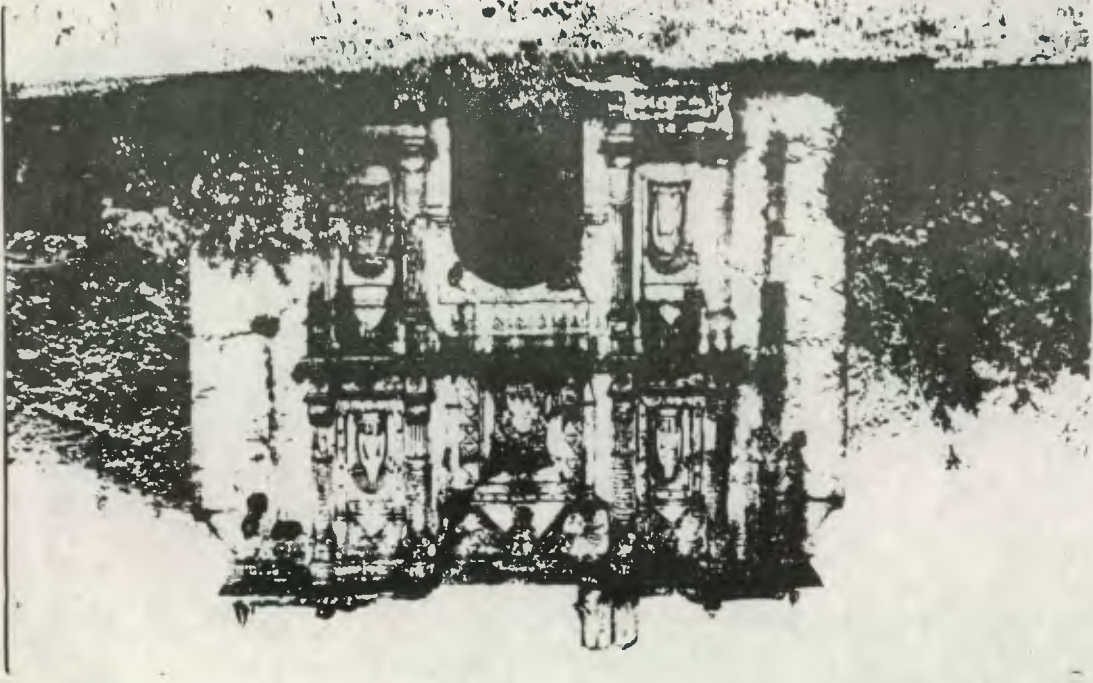
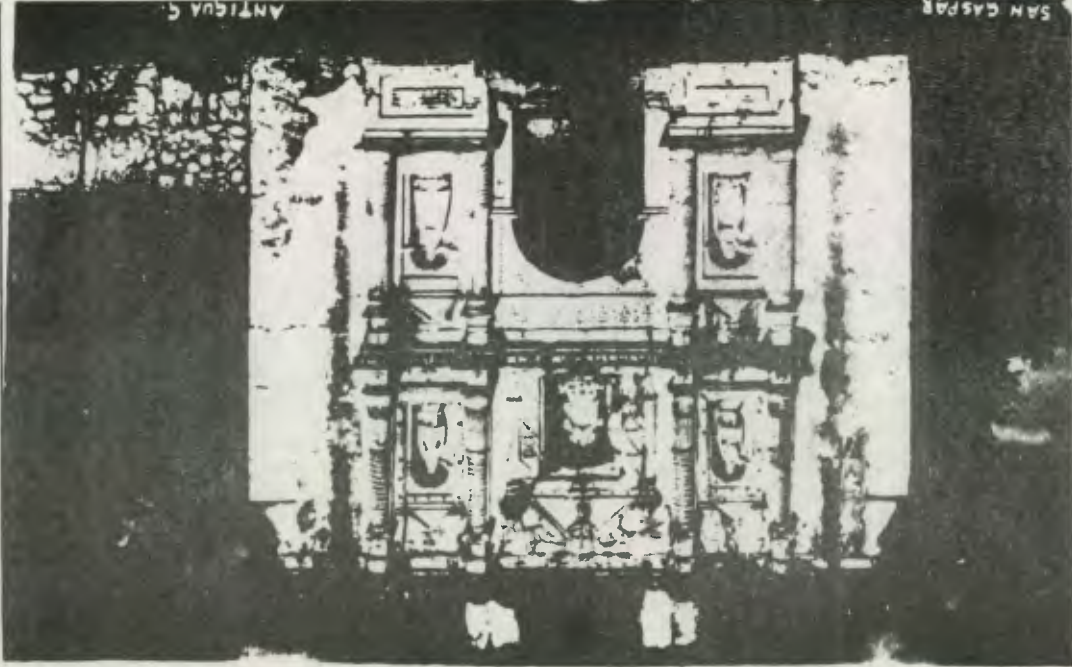
2

De los daños causados por los terremotos tenemos que, el de 1717 destruyó la estructura del techo, ya que existen datos históricos que lo comprueban (ver página 30). Particularmente podemos mencionar que el inmueble sufrió daños causados por los terremotos de 1917 y 1918, datos históricos de este evento, en San Gaspar Vivar los recopile con personas de mayor edad. Con el terremoto de 1976, se fracturó la parte superior de la hornacina central de la fachada y la caída del otro parapeto del campanario. (Ver fotografías No. 1 y 2)

ENCHADN DE LA IGLESIA DE SAN
 CASPAR VIVAR, hacia mediados
 de siglo y en su estado ac-
 tual. (Fuente: Archivo foto-
 gráfico C.N.P.A.G.)

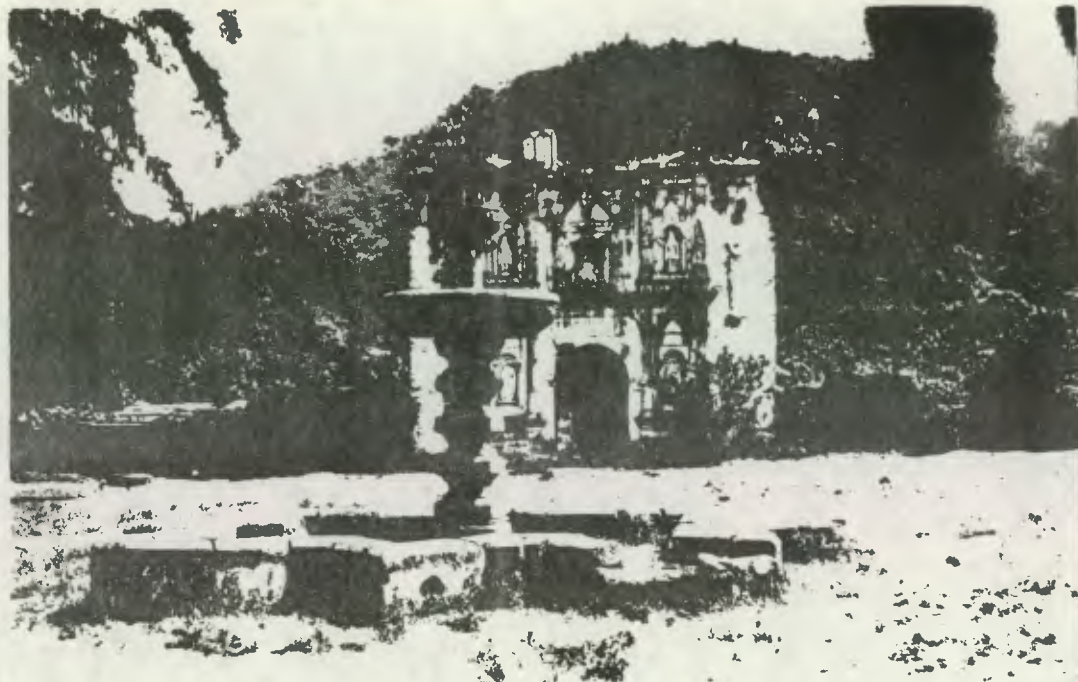
4

La fachada principal esta cubierta de estuco, encontrándose bastante deteriorado. El repello de todos los muros está muy deteriorado, además se esta desprendiendo debido a la exposición de los agentes naturales, así como la humedad existente en la parte inferior de todos los muros. Por la parte del interior se encontró que los muros fueron encalados unas 12 veces.

Vista de la fachada en el estado que se encuentra actualmente. A los costados de la iglesia se puede observar las viviendas ocupadas por los arrendatarios de la Municipalidad de Antigua Guatemala. También la fuente antes de su restauración. (Fuente: Archivo Fotográfico C.N.P. .G.)

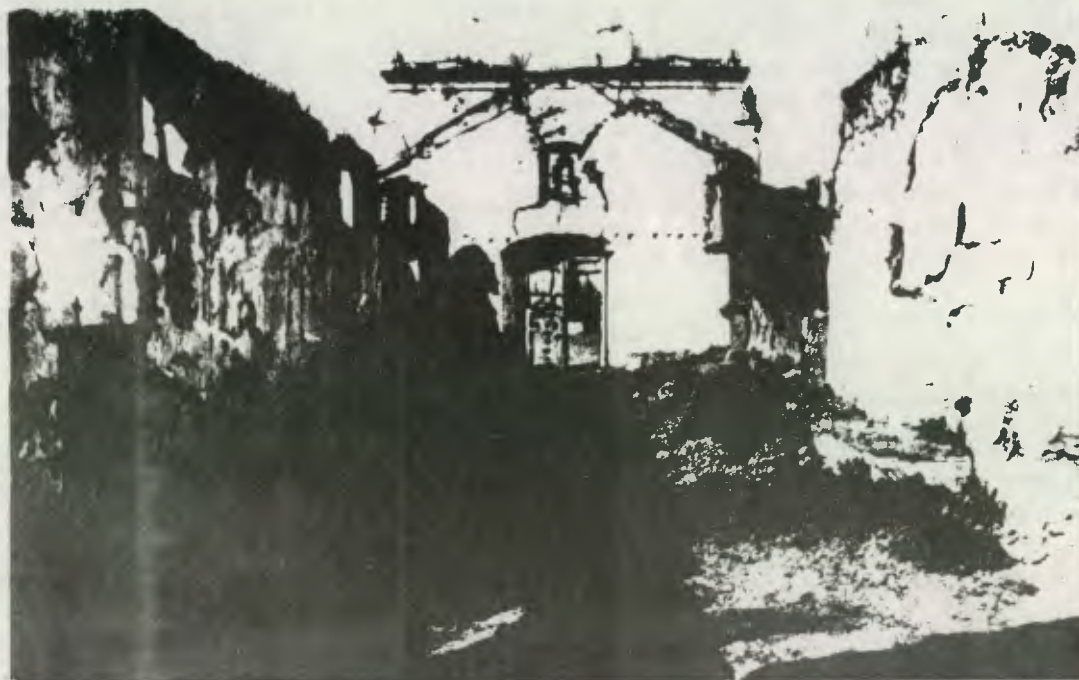
9

Con respecto a este tema observé la falta de la totalidad de la cubierta, posiblemente de madera y teja a dos aguas lo que se puede comprobar por los vestigios existentes en la parte posterior de la fachada principal, (ver fotografía No. 8) ocasionando esto el constante deterioro de las cabezas de los muros y al no existir un amarre horizontal del edificio en su parte superior. Los muros de carga tienen daños mayores ya que no poseen ningún otro miembro estructural aparte de los contrafuertes en su perímetro; también es debido a la carga vestical que sostenían, ya que el techo muy pesado sobre los muros de carga, -- sin refuerzos y su espesor son los elementos que posiblemente ocasionaron el desplome de una parte de los muros laterales. También se notan grietas debido al sistema constructivo utilizado, principalmente en la hornacina del centro de la fachada frontal, la que se encuentra bastante agrietada; posee en los cuerpos inferiores grietas considerables, - pues atraviesan de lado a lado el grueso muro de dicha fachada. (Ver - fotografía No. 11).

Vista interior desde el presbiterio, al fondo se observa el arco con el altar principal, así como los vestigios del coro y techos.

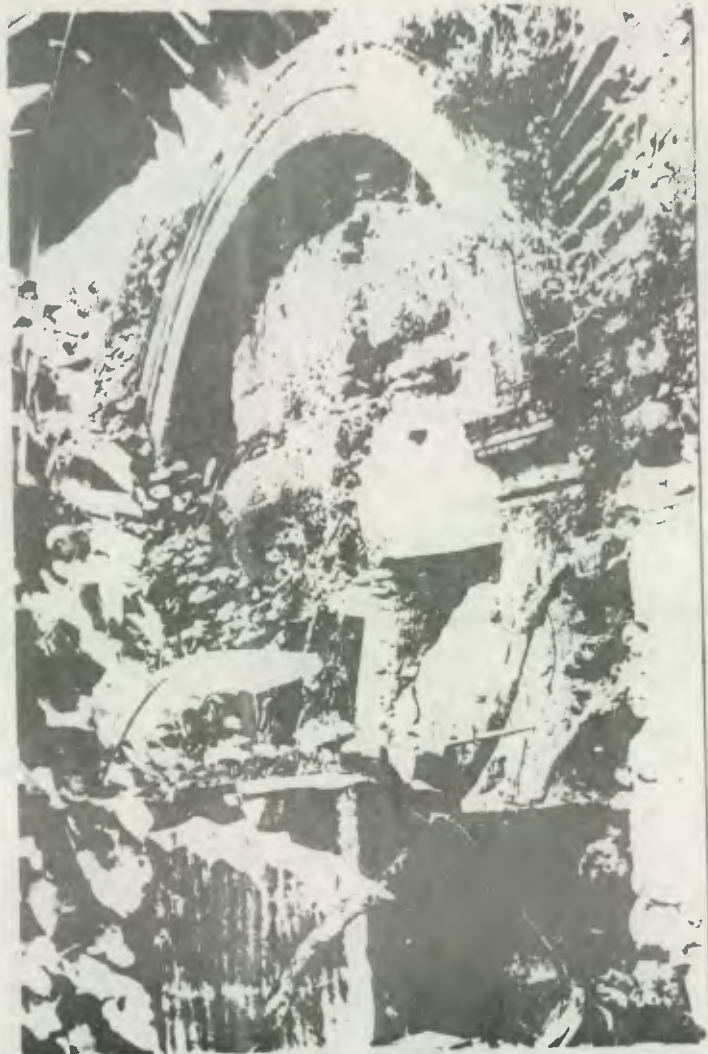
Vista del acceso de arco que posible-
mente comunicaba a una capilla, ya --
que sus vestigios así lo indican.
Actualmente se encuentra obstruida.

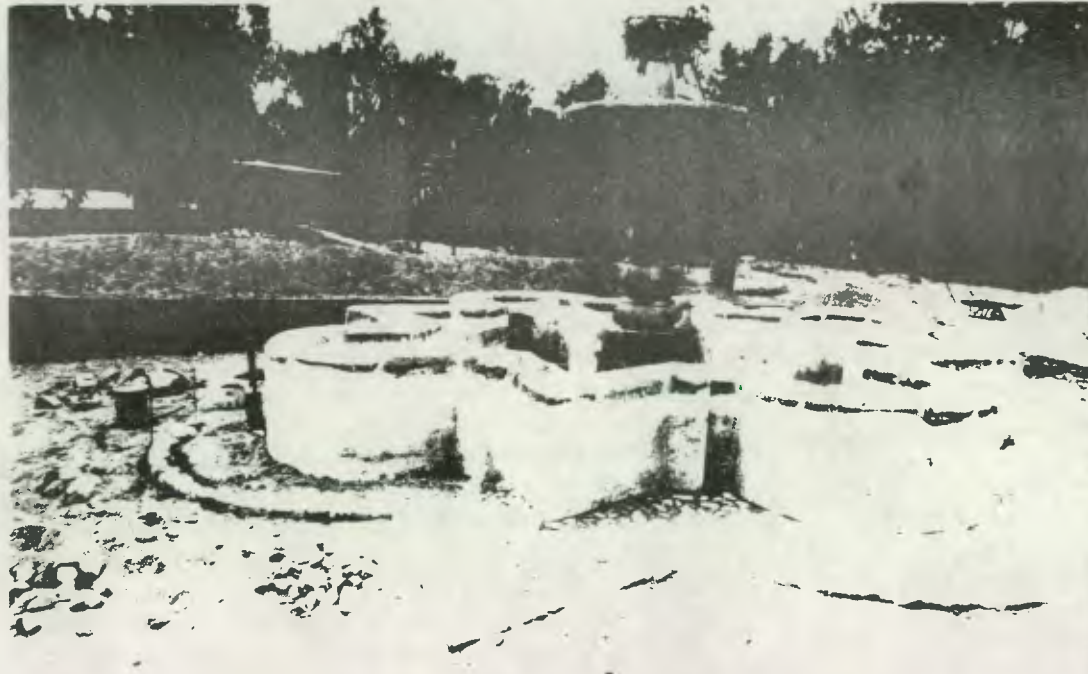
13

Fuente de San ISIDRO VIVAR, momentos en que se realiza
ba la restauración de la misma. También se observó la
excavación que se realizó con la finalidad de encontrar
el nivel original tanto de la fuente como de la plaza.
(Fuente: Archivo fotográfico C.H.I.A.I.)

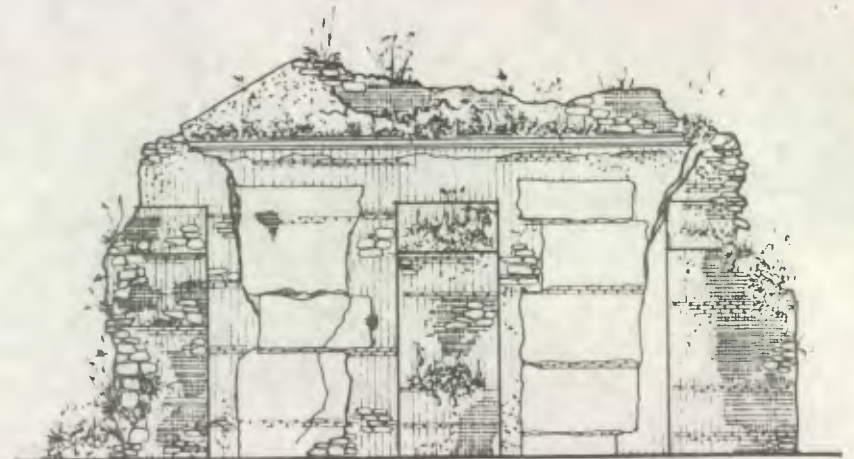
ELEVACION POSTERIOR

HUMEDAD EN MURO

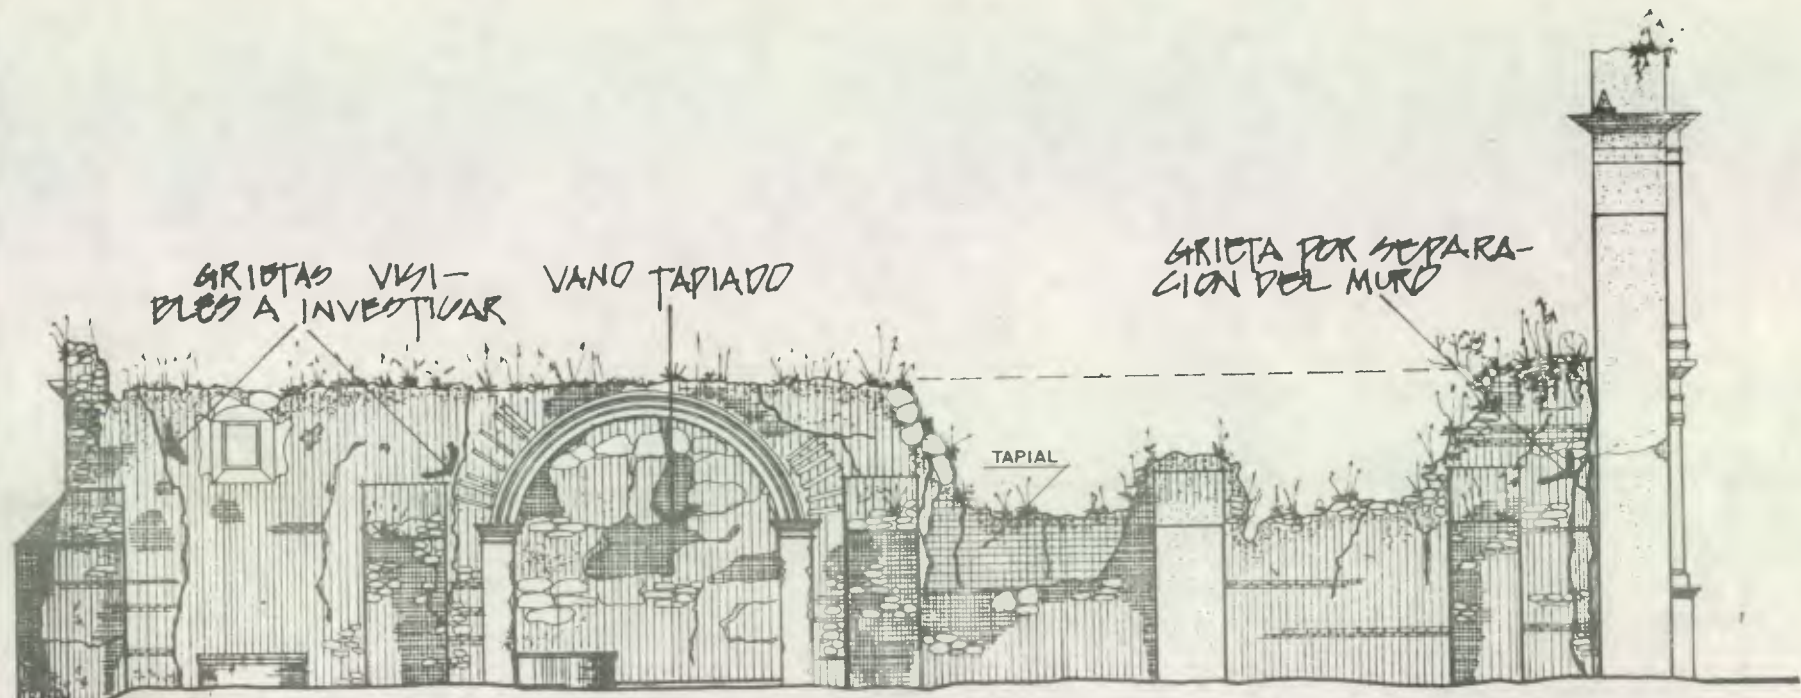
ELEVACION NORTE

GRIETA POR SEPARACION DEL MURO

GRIETAS VISIBLES A INVESTIGAR

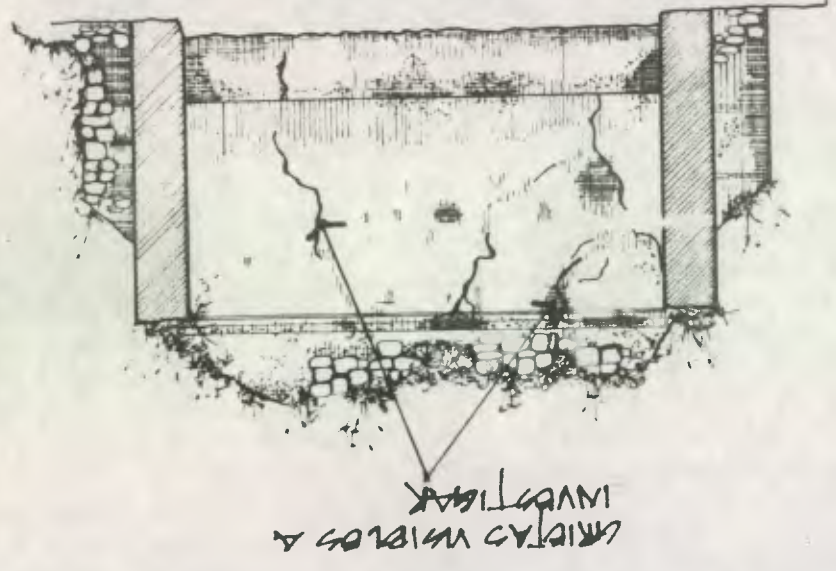
SECCION D-D

GRIETAS POR REPARACION DEL MURO

GRIETAS VISTOSAS A INVESTIGAR

ZONA A INTERVENIR CON
MAYORES DAÑOS, URGEN-
TE DE CONSOLIDAR Y RES-
TAURAR

ZONA CON DAÑOS MEN-
ORES A REPARAR.

ZONA A REPARAR POR
GRIETAS EXISTENTES
