CONSERVACION Y RESTAURACION
DE LA ANTIGUA CASA DE DON CHEBO IBARRA,
EN EL CENTRO HISTORICO DE QUETZALTENANGO

TESIS PRESENTADA A LA JUNTA DIRECTIVA
DE FACULTAD DE ARQUITECTURA

MARCO VINICIO ALVARADO MOLINA

GUATEMALA, FEBRERO DE 1992

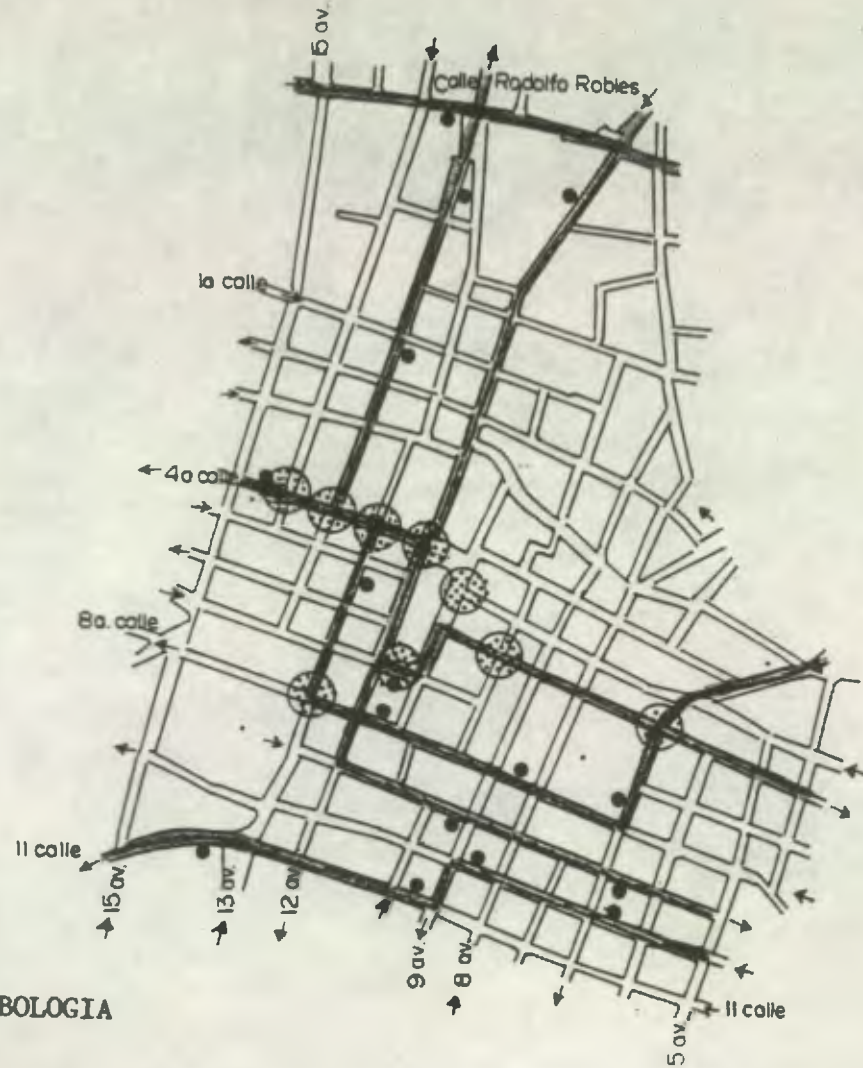
El transporte pesado, el servicio urbano y extra urbano es continuo, lo que ha venido deteriorando las calles y banquetas, y la misma vibración ha afectado las edificaciones consideradas de valor monumental. Los empedrados siguen en perfectas condiciones, sin embargo, las calles de concreto llegan al final de su vida útil y aparecen agrietadas.

Los puntos de conflicto indicados en el plano, van desde conflictos por estreches de la calle, de las esquinas y cruces de calles; conflicto por falta de áreas de estacionamiento, topografía accidentada que dificulta la circulación y estacionamiento; y por último la relación peatón-vehículo.

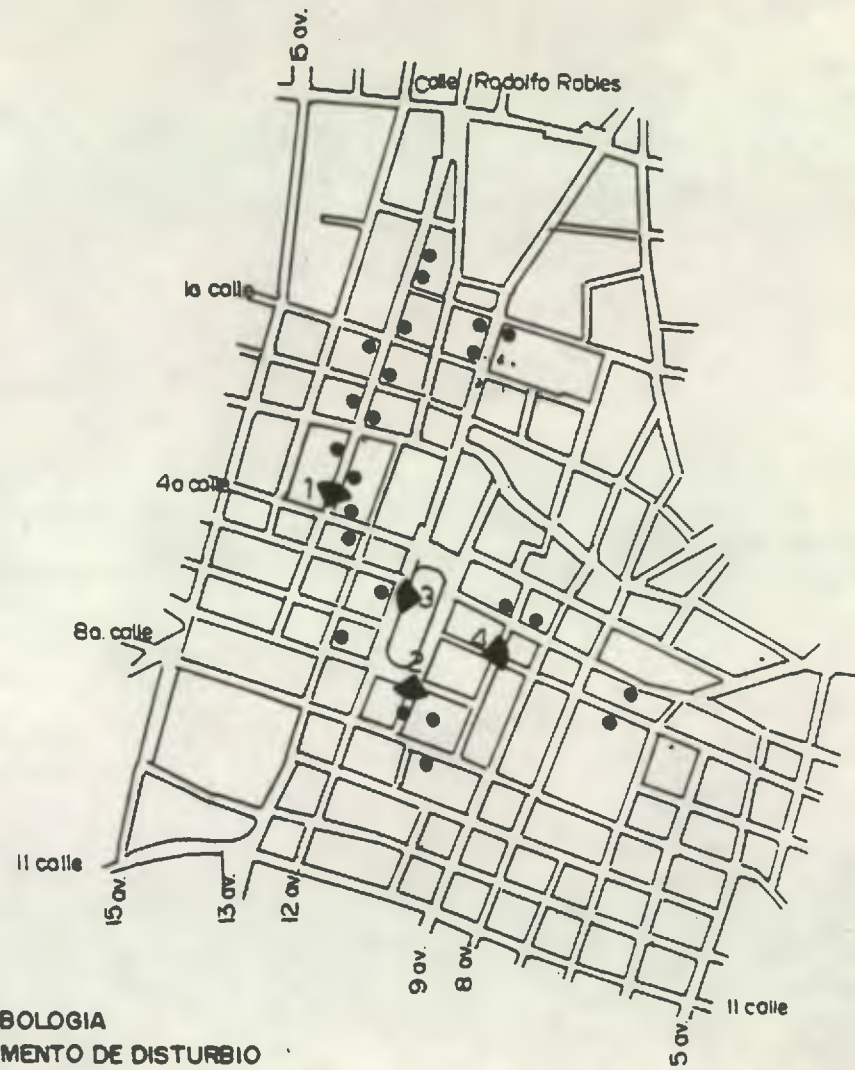
- SIMBOLOGIA**
- ELEMENTO DE DISTURBIO
 - ▲ No. DE GRAFICA Y UBICACION DEL OBSERVADOR

La contaminación visual es también un elemento de disturbio, ya que los rótulos comerciales se han proliferado en calles comerciales, en unos casos forman parte de fachaletas que ocultan la fachada original del edificio para dar una imagen moderna.

La escala proporción y ritmo de los ambientes urbanos de las calles de Centro Histórico, comienzan a ser alterados, no solamente por la presencia de postes sino también, y lo que es peor por la destrucción de inmuebles antiguos para ser sustituidos por otros de volumetría y materiales diferentes.

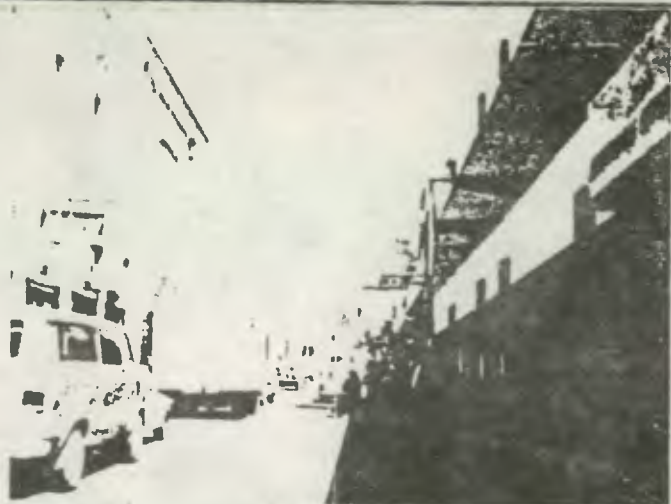
Gráfica 1. Avenida comercial, Proliferación de rótulos comerciales y construcciones nuevas y modernas.

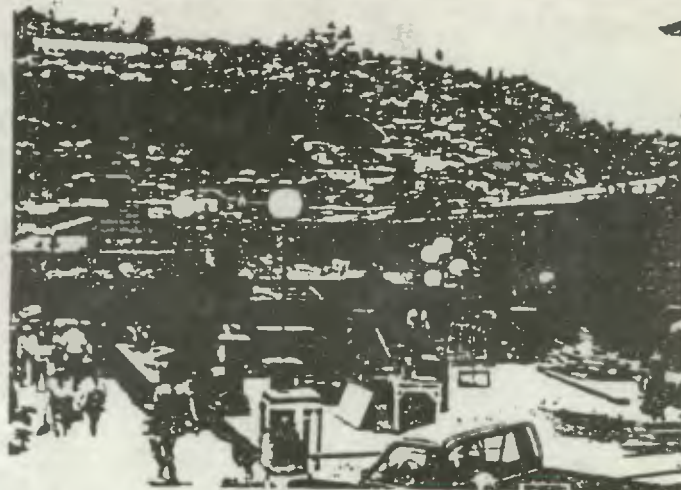
Gráfica 2. Teatro al aire libre, situado a un costado del edificio de la casa de la cultura, frente al parque Centroamérica.

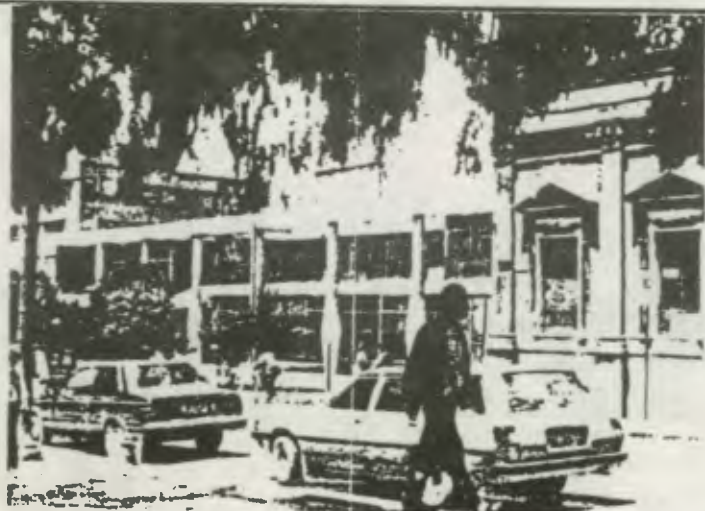
Gráfica 3. Banco de Guatemala, edificio de arquitectura moderna, frente al parque Centroamérica.

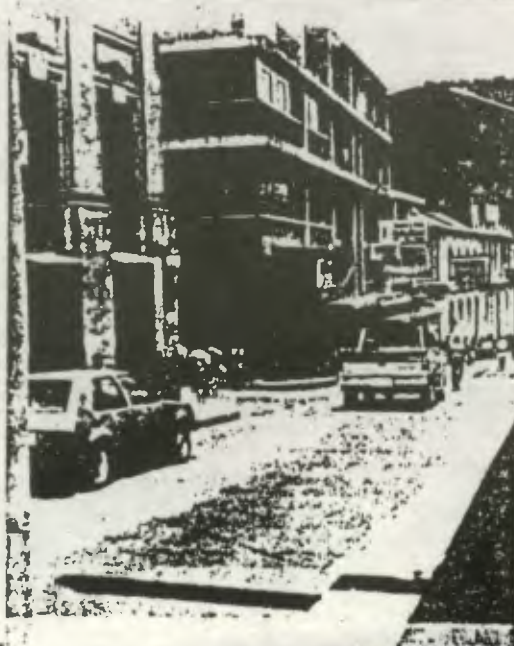
Gráfica 4. Edificio Aparicio, construcción moderna.

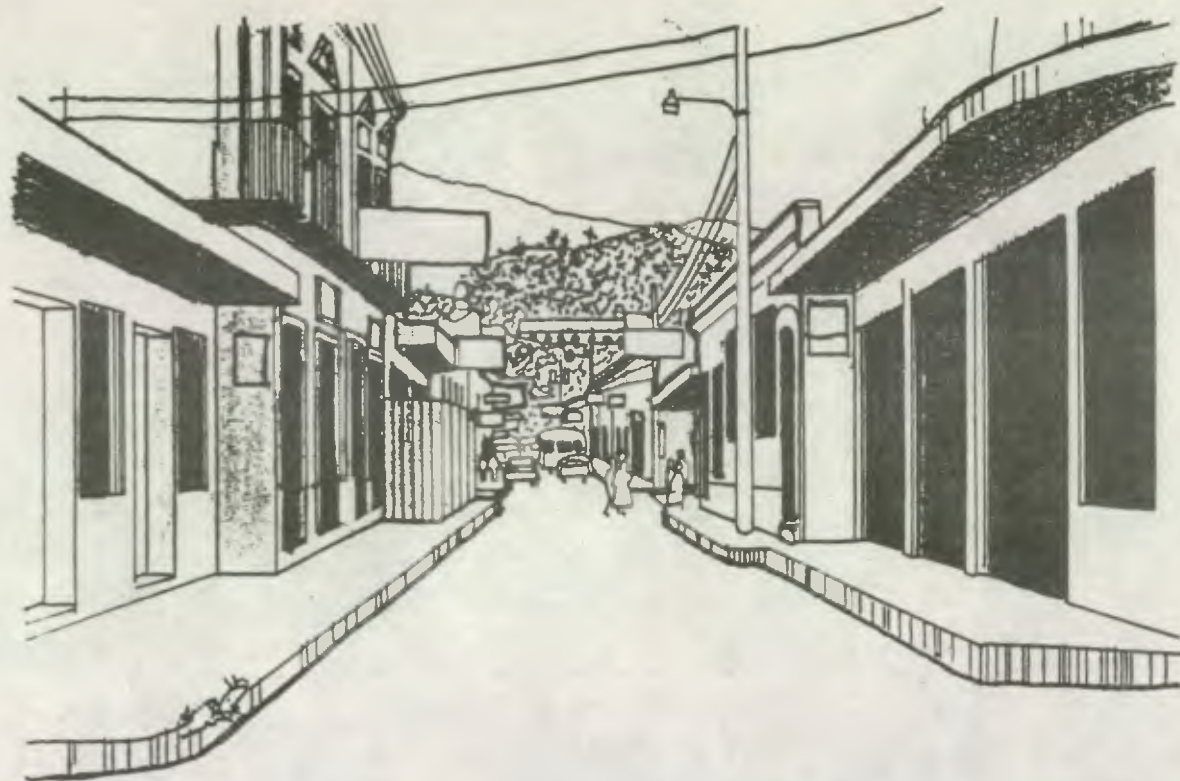
GRAFICA No. 2

12 avenida o calle de San Nicolás, es de uso comercial. La escala, proporción y ritmo de los ambientes urbanos, comienza a ser alterada por la destrucción de inmuebles antiguos, para ser sustituidos por otros de volumetría, tratamiento y materiales diferentes.

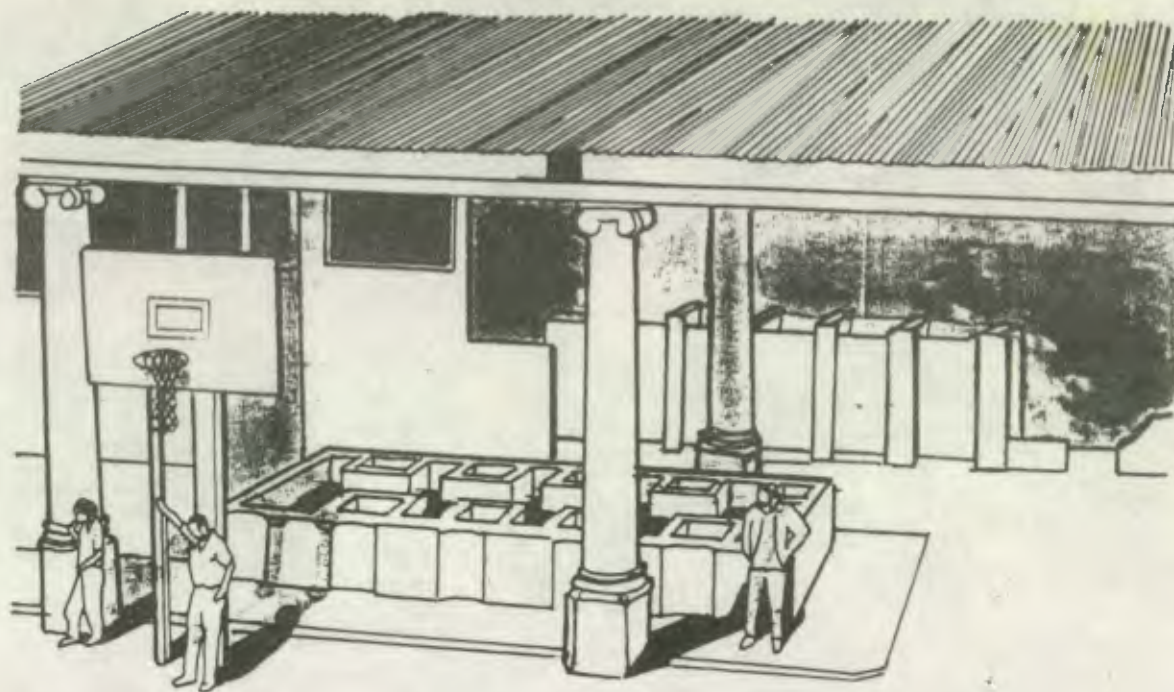
GRAFICA No. 3

Vista interior, área de servicios sanitarios a la derecha y tabique que separa el área de sanitarios para policías a la izquierda. Al frente pila y canasta de basquet ball.

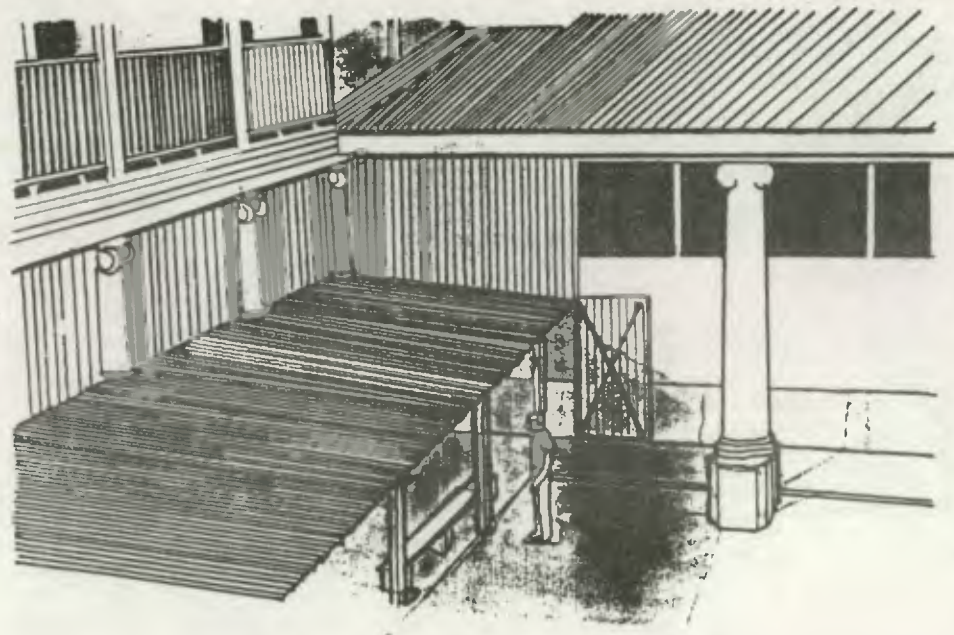
GRAFICA No. 5

Muestra la edificación que se agregó en el patio, así como tabiques agregados.

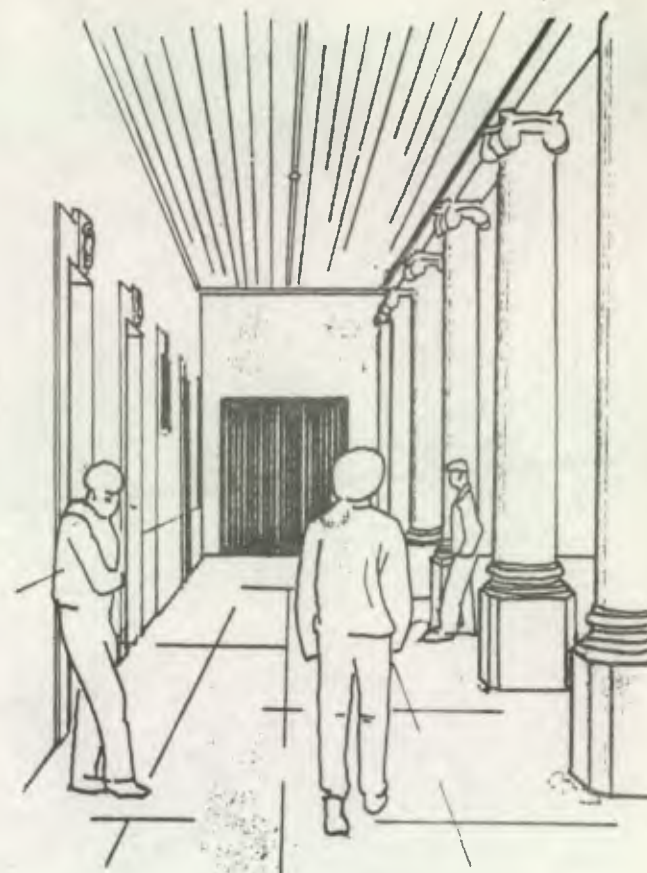
GRAFICA No. 6

Vista del corredor, lado Este, primer nivel, presenta alteraciones en puertas y ventanas.

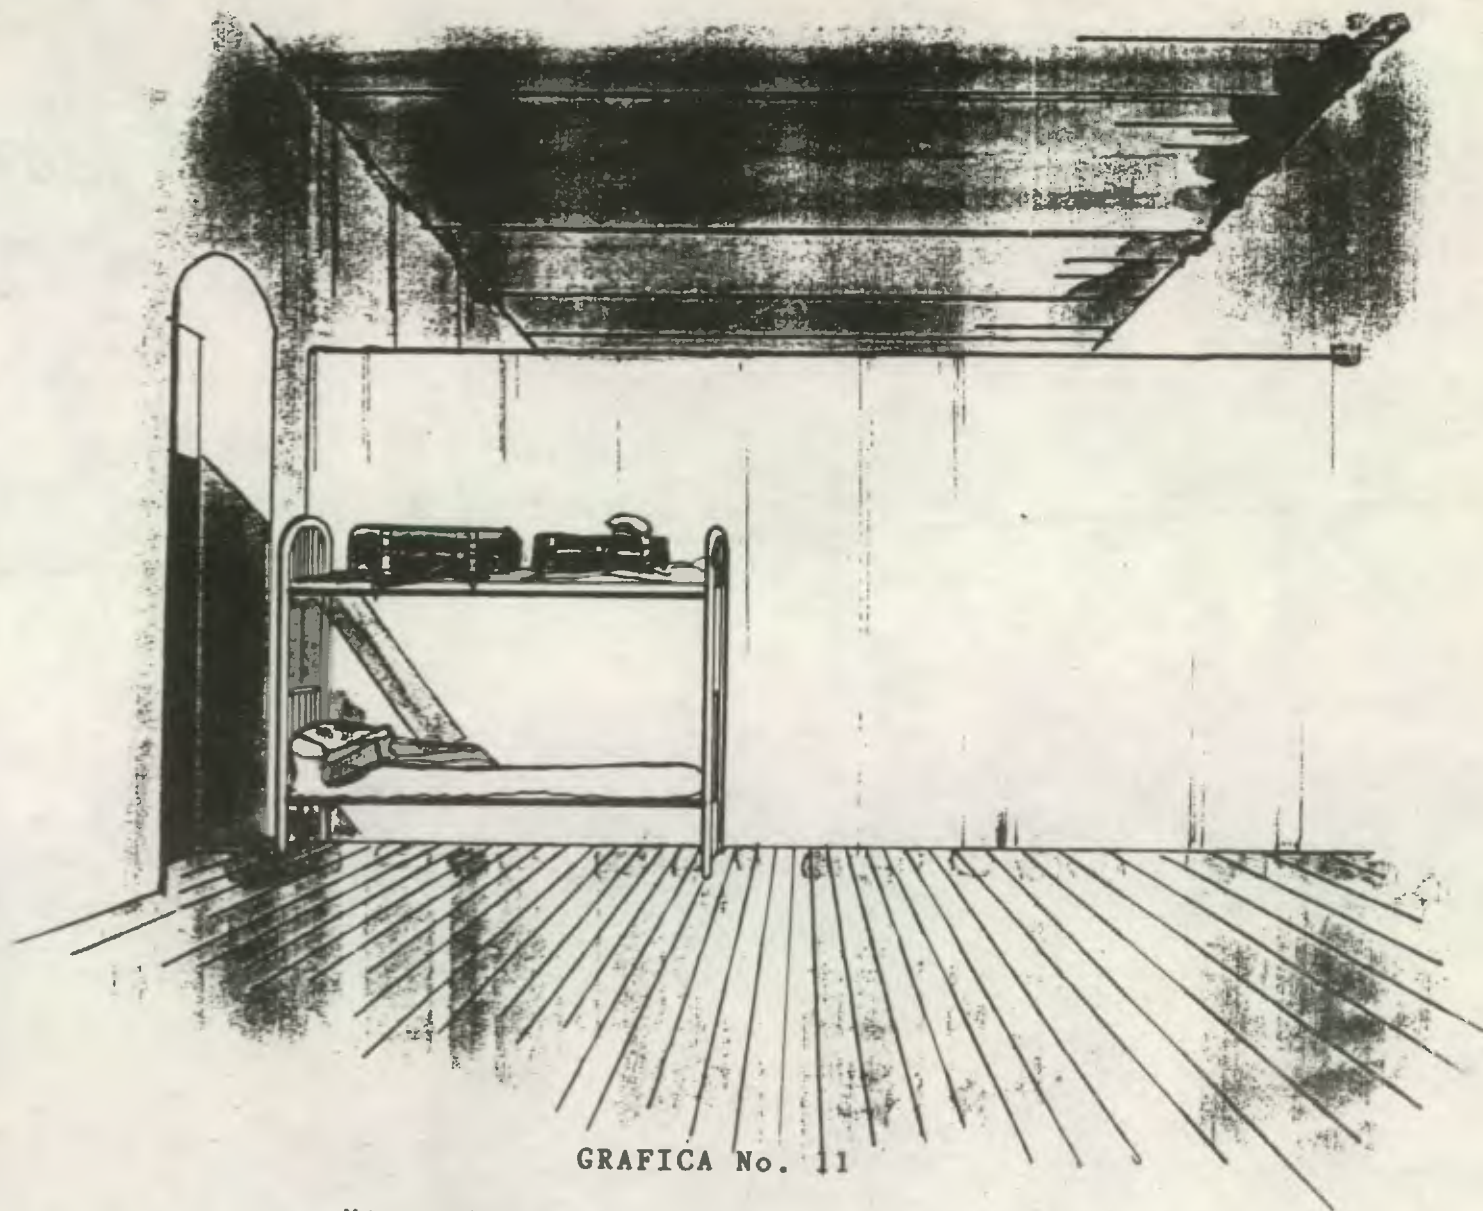
GRAFICA No. 11

Vista interior, es utilizado como dormitorio de policías, nótese lo desaprovechado del espacio y en el fondo el tabique de block.

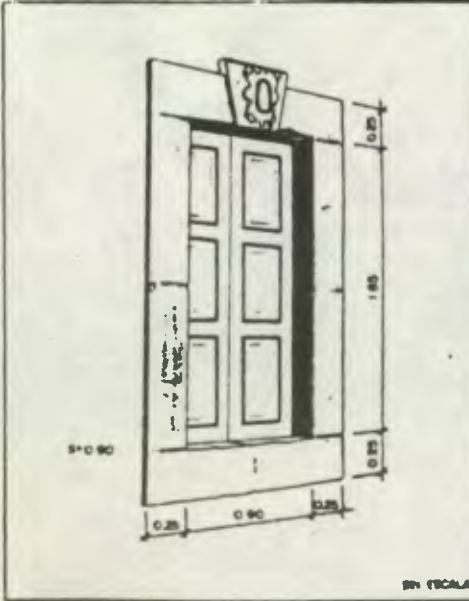
Ventana interior tipica.
Marco tallado en piedra con un escudo en la parte alta, formado por 5 piezas y la ventana a dos hojas en madera.

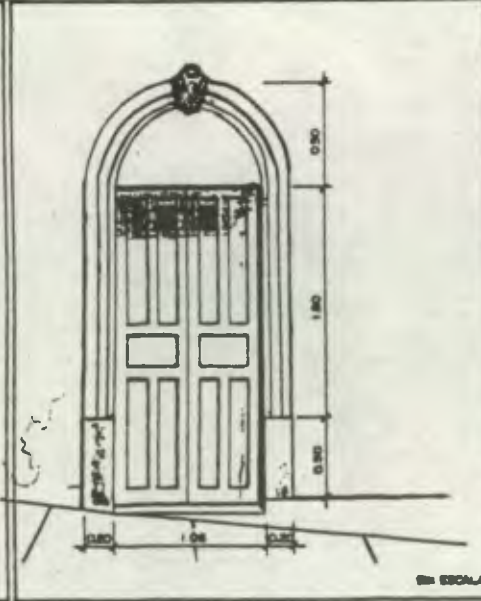
Puerta exterior, secundaria.
Marco de piedra y puerta a dos hojas de madera, se le agregó mampostería bajo el arco.
