UNIVERSIDAD DE SAN CARLOS DE GUATEMALA
FACULTAD DE ARQUITECTURA

ANA PATRICIA ALVAREZ RUIZ

GUATEMALA, NOVIEMBRE DE 1991.

REHABILITACION DEL PASAJE AYU-ZUZA

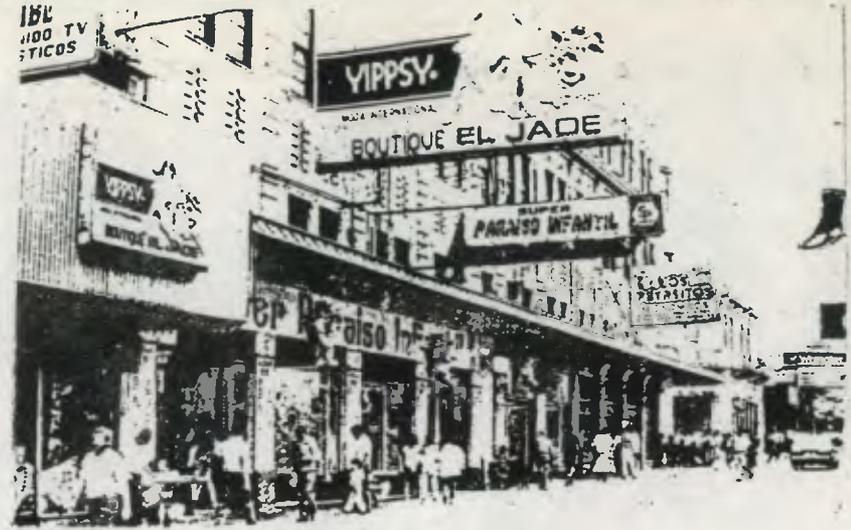
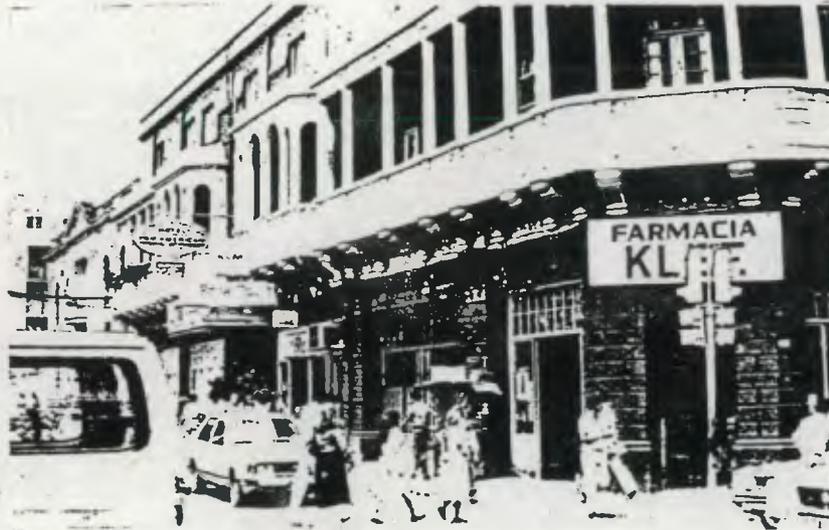
Foto No. 11

Contaminación visual por rótulos comerciales y alteración en los edificios antiguos.

Contaminación visual por rótulos comerciales.
9a calle entre 5a. y 6a. avenida.

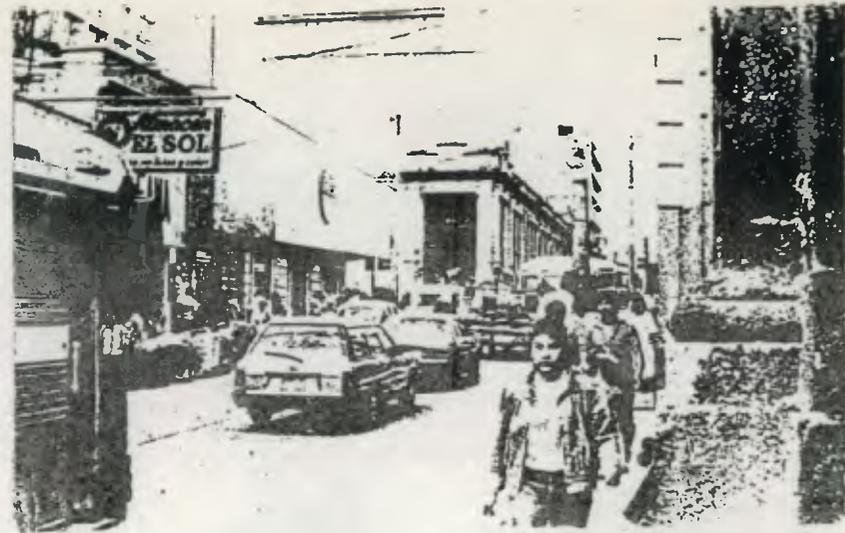
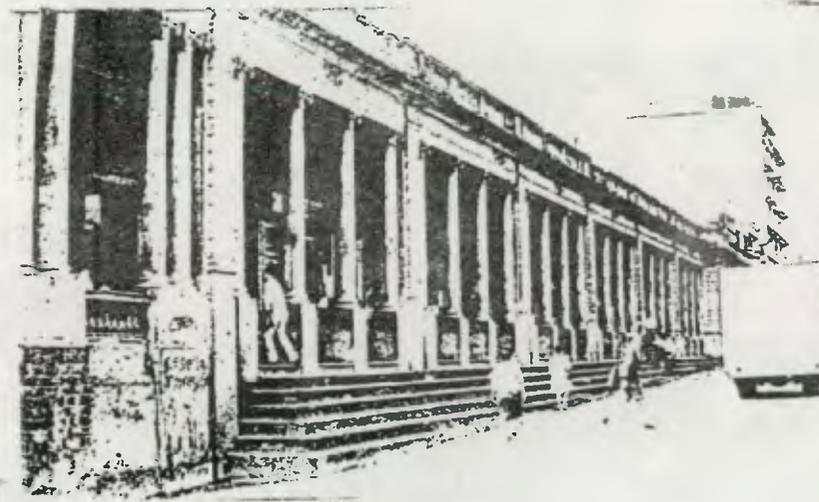
Foto No. 13

Contaminación visual por rótulos comerciales y alumbrado público.
9a calle entre 6a. y 7a. avenida.

Contaminación visual por construcciones modernas en el Centro Histórico de la -
ciudad de Guatemala.
8a. calle entre 6a. y 7a. avenida.

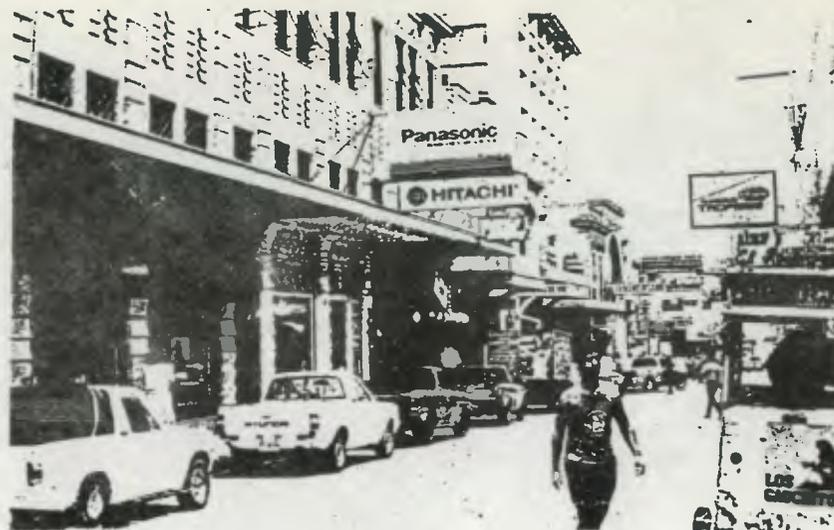
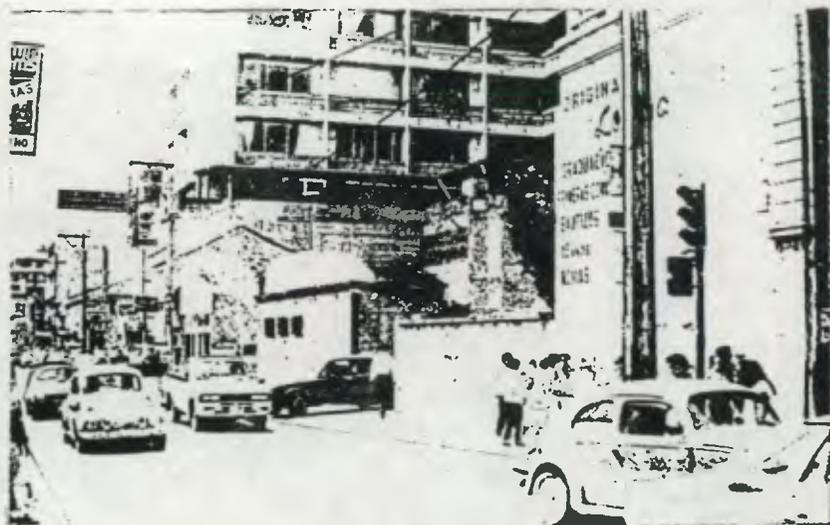
Foto No. 15

Contaminación visual por rótulos comerciales y por construcciones modernas.

Contaminación visual por construcciones modernas, alumbrado público y rótulos comerciales.

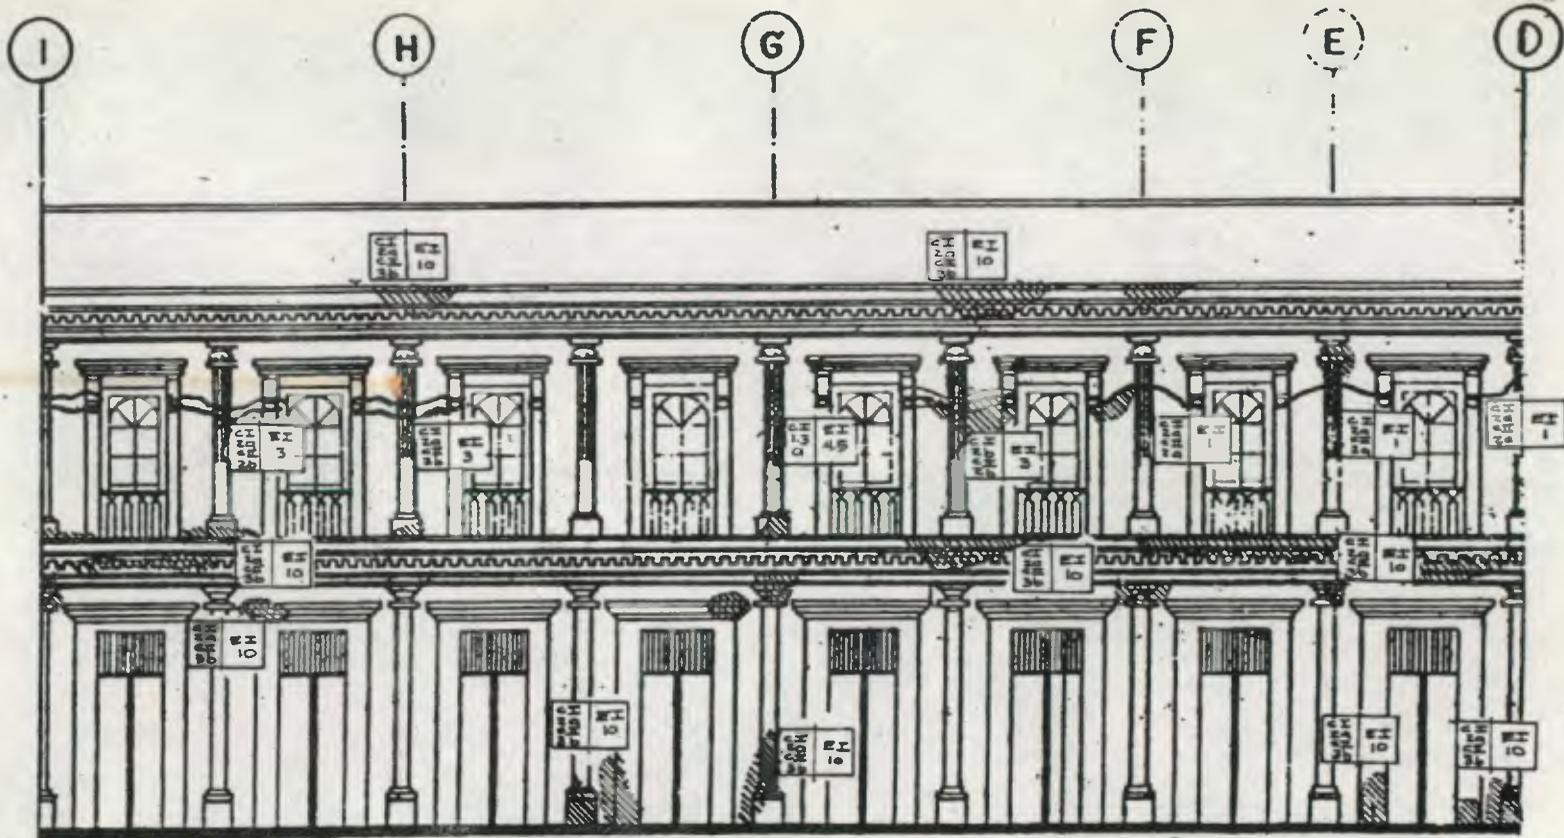
DETERIORO		
FACULTAD DE ARQUITECTURA	USAC	PLANC No.
ANA PATRICIA ALVAREZ R.		29

ELEVACION ORIENTE

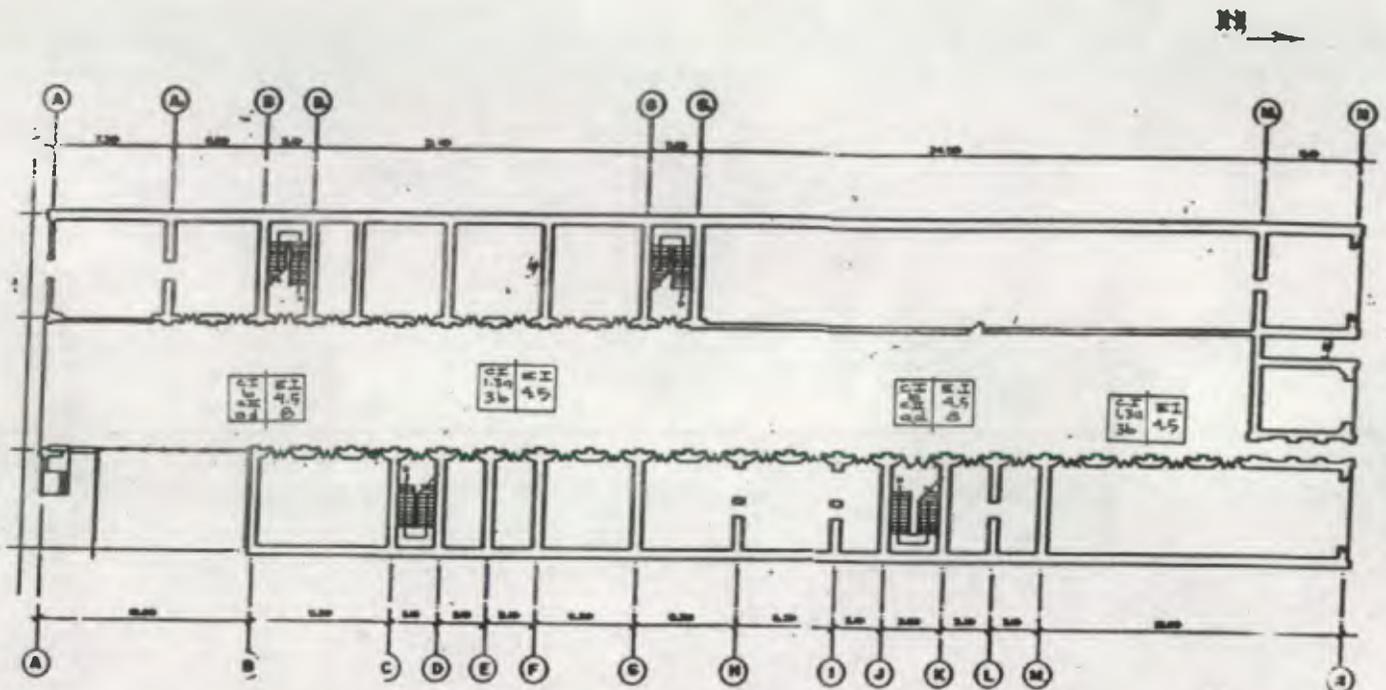
DETERIORO	
FACULTAD DE ARQUITECTURA	USAC
ANA PATRICIA ALVAREZ R.	PLANO No.
	32

PLANTA PRIMER NIVEL ESTADO ACTUAL

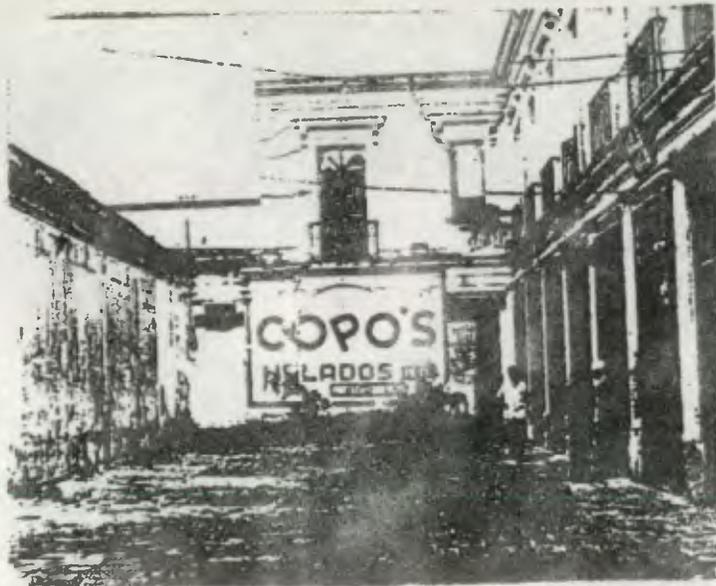
FOTO No.
20 y 21

En el primer nivel del lado norte, en el ingreso original, fueron canceladas 2 puertas del lado izquierdo con block, para darle continuidad a un local comercial del Portal del Comercio, alterando el funcionamiento que daban estos ingresos en relación a su circulación y a la visualización que tenía este edificio a través del Portal del Comercio. Foto No. 20 . Pág. 107

Fachada Norte
Foto. No. 20 y 21
Causas:

- Sistema Constructivo
- Climáticas.
- Humanas
uso inadecuado
falta de mantenimiento
modificaciones
- Sismo

- Grietas
- Fisuras
- Falta de material
- Humedad.
- Sobolos comarciales
- Transformación tipológica

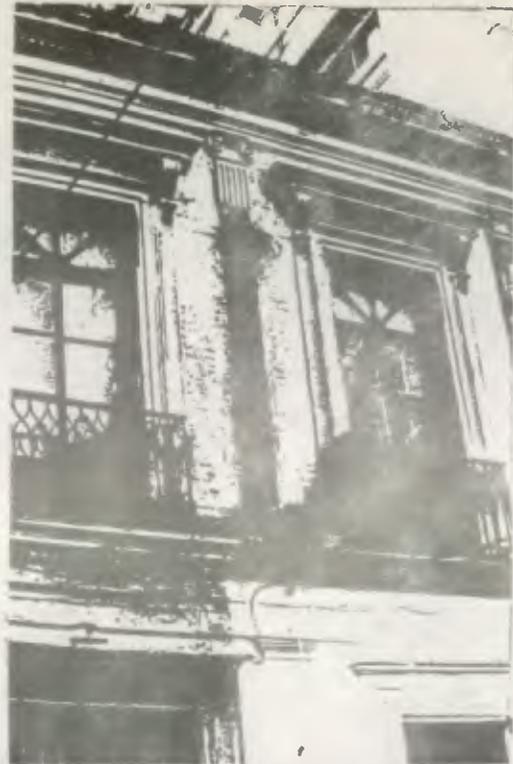
Foto No. 26 Fachada Estq Detalles

También en las columnas adosadas se observan cambios de tuberías de ladrillo, por tuberías de PVC, asimismo cambiaron el sistema original de la Instalación Pluvial y de drenajes, actualmente por parte de los propietarios hubo una solicitud al Instituto de Antropología e Historia, para cambiar toda la tubería central de los drenajes por tuberías de PVC, lamentablemente si se sigue permitiendo este tipo de cambios, no habrá una evidencia de cómo eran originalmente en estas construcciones, por la falta de una supervisión constante en los cambios que se dan en los edificios antiguos, así como de efectuar el registro correspondiente por parte de Antropología e Historia. Foto No. 26. Pág.110

Causas:

- Falla en los materiales
- lluvia, viento, sol.
- insectos
- falta de mantenimiento
- Desconocimiento.
