"EDIFICIO MUNICIPAL DE PATULUL Y SU ENTORNO:
PROPUESTA DE CONSERVACION"

TESIS PRESENTADA A LA JUNTA DIRECTIVA
DE LA FACULTAD DE ARQUITECTURA DE LA
UNIVERSIDAD DE SAN CARLOS DE GUATEMALA

GUATEMALA, NOVIEMBRE DE 1993

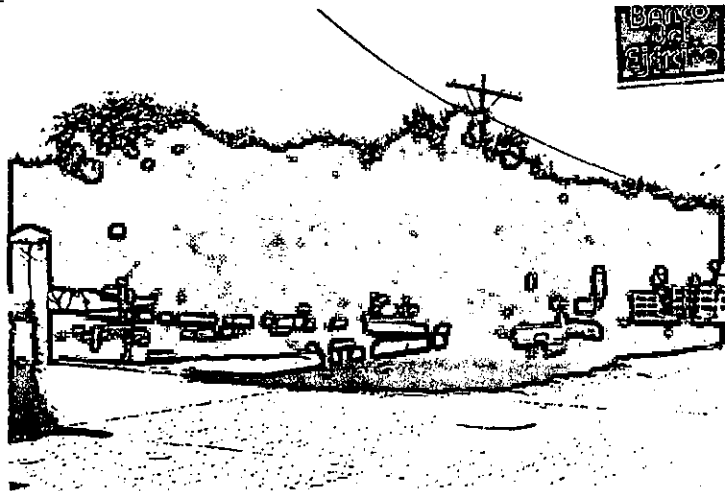
FOTOGRAFIA No. 1

En los vanos de puertas y ventanas de los muros de mayor espesor, por esta característica, ha sido necesario realizarles su respectivo derrame (ver foto 1), el cual da hacia el interior de los ambientes donde se encuentran dichos vanos. Estos son en la mayoría de los que contiene el edificio, en forma de arcos de medio punto, en puertas y ventanas; los demás, como el de la torre y un área de servicios sanitarios en desuso son cuadrados.

En este punto, la vidriería que se encuentra en los sobrepuercos de puertas y ventanas (ver foto 1), es de mencionar que casi ha desaparecido con el paso del tiempo, y solamente quedan algunos ejemplos que evidencian que en alguna época éstos lucieron uniformes, proporcionando un aspecto más agradable a puertas y ventanas.

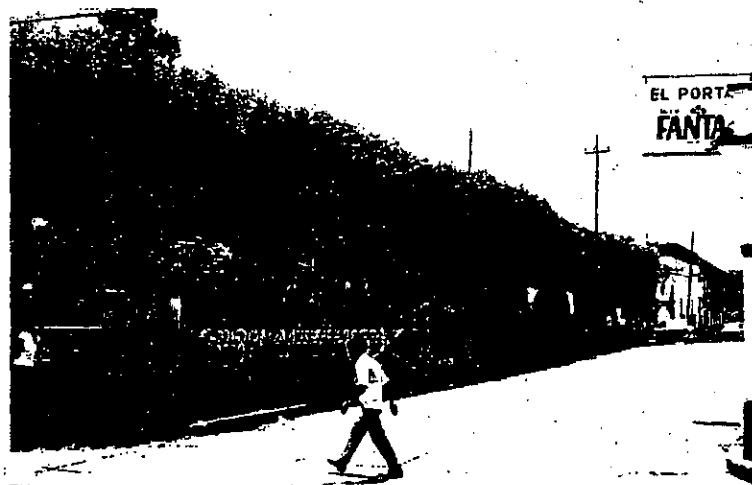
FOTOGRAFIA No. 4

En cuanto a este renglón, el problema de deterioros más evidente y el que más los afecta es lo relacionado a grietas. Manifestándose éstas casi exclusivamente en la torre, observándose grietas profundas que cortan totalmente el muro, y en algunos casos toma el corte una dirección a 45 grados (ver foto 4).

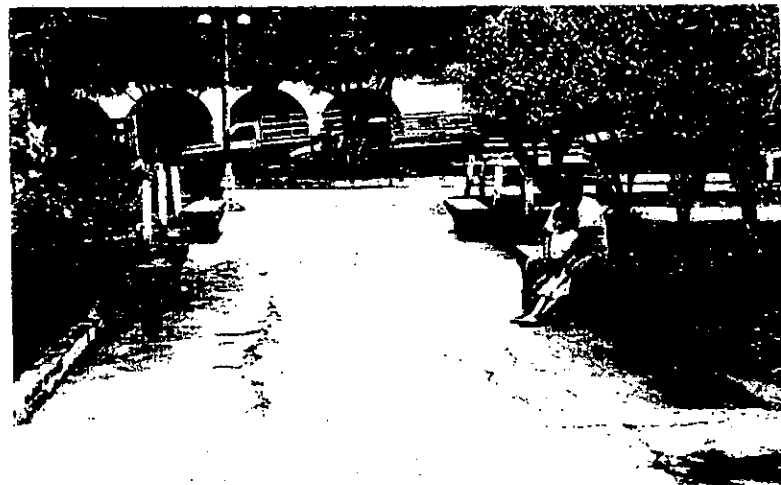
FOTOGRAFIA No. 5

Las otras grietas que se observan en la torre, se encuentran en los vanos especialmente los de ventanas de arco de medio punto (ver fotos 5 y 6), en este caso se presentan rectas y también cortando de lado a lado el muro.

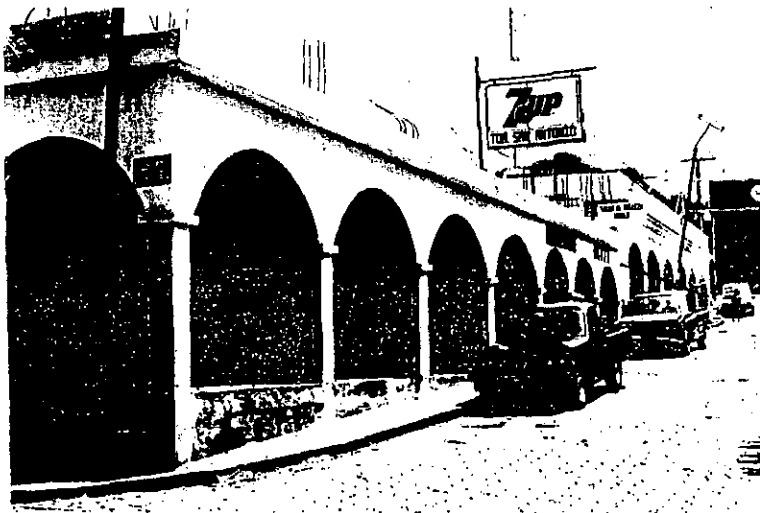
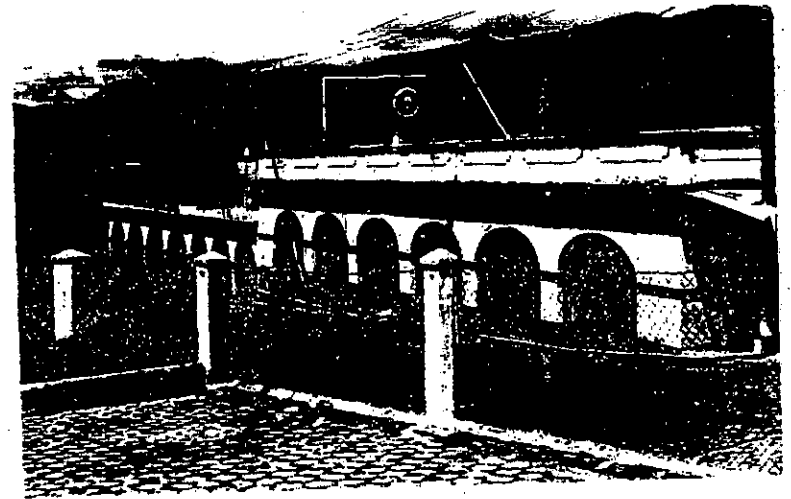
**FACHADA NORTE. En buen estado de conservacion.
ESTADO ACTUAL**

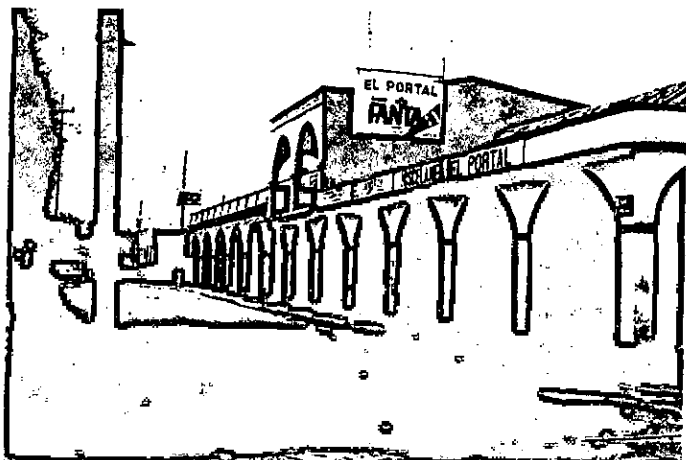
**FACHADA OESTE: En general bien conservada.
ESTADO ACTUAL**

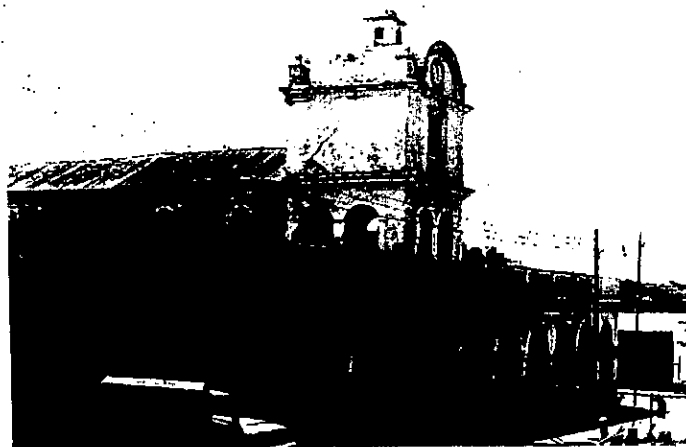
ESTADO ACTUAL

FACHADA SUR. El edificio municipal se encuentra en mal estado de conservacion, proponiendose su rehabilitacion como objetivo primordial de este trabajo.

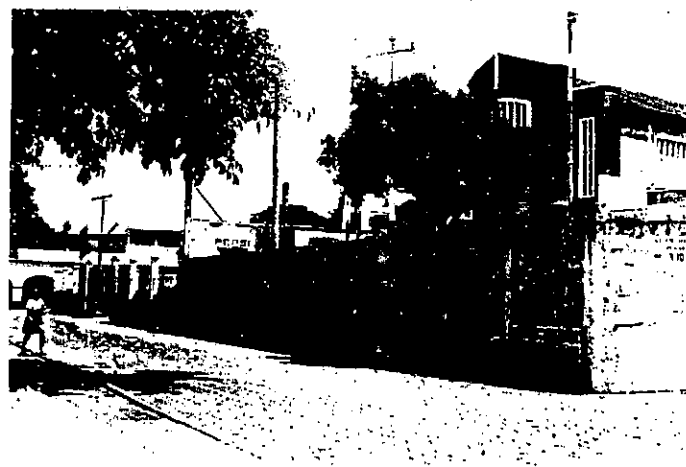
FACHADA ESTE. Con algún descuido y falta de mantenimiento al frente
ESTADO ACTUAL
