*"Rehabilitación y Revitalización de la Iglesia Católica,
de la Alcaldía Municipal y su entorno"
San José Chacayá, Sololá*

*Tesis Profesional
que al conferírseles el título de*

Guatemala, mayo de 1996.

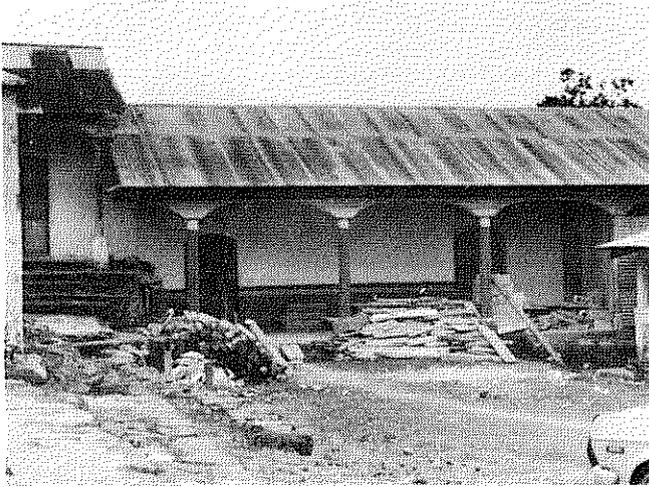
FOTOGRAFIA No. 6

LA FOTOGRAFIA No. 6, muestra el área existente, entre la Iglesia Católica y la Escuela Oficial; la cual se propone revitalizar mediante jardinización.

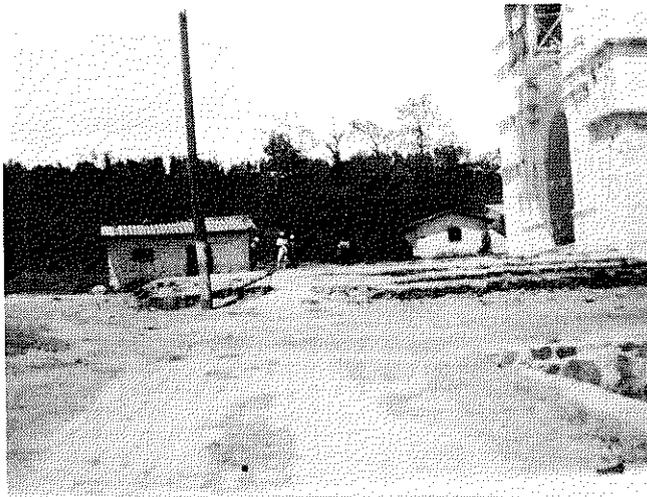
FOTOGRAFIA No. 8

La siguiente secuencia muestra una vista en conjunto desde el parque existente. La fotografía No. 8, muestra el acceso peatonal desde el área escolar hacia la Iglesia Católica de San José Chacaya.

D ATRIO DE LA IGLESIA CATOLICA. Evidencia total deterioro y abandono con sus bordes indefinidos (ver fotografía No. **8** p. **86**), con revestimiento de concreto. Se propone integrarlo al conjunto, mediante la liberación dicho material y la integración de piso de piedra, considerando los cambios de niveles respectivos.

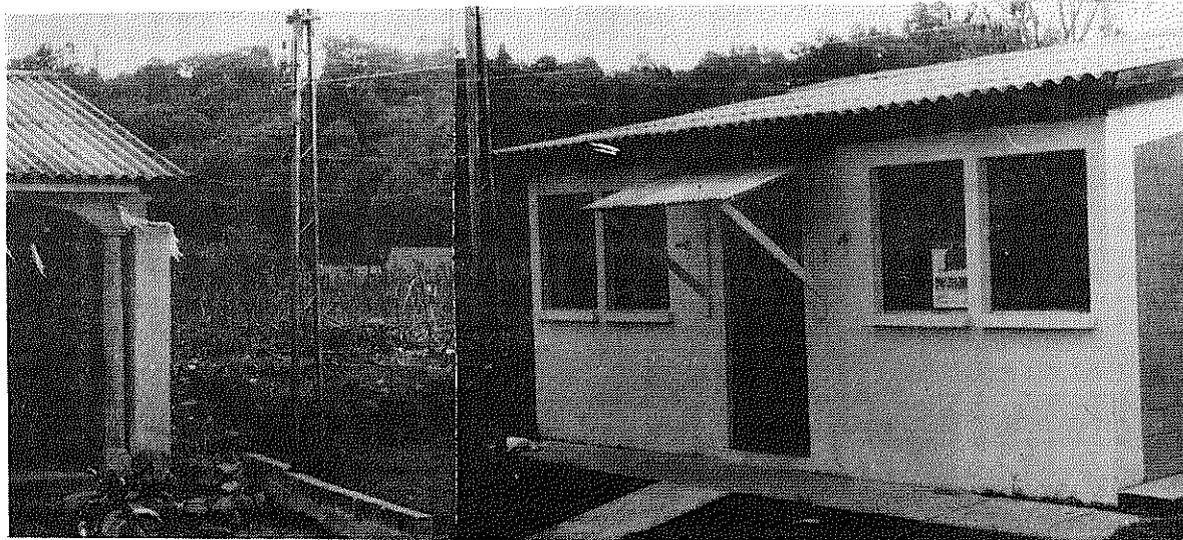
FOTOGRAFIA No. 11

La Cruz Atrial se ubi ca inmersa en construccion-- nes contemporaneas que la - degrada.

C CRUZ ATRIAL. Se encuentra inmersa en edificios contemporáneos, que no se integran al monumento y deprecian su valor histórico-artístico-simbólico; la jardinera-banca (mencionada en el inciso anterior) limita su circulación perimetral, provocando daños físicos y conceptuales al objeto; por lo cual deberá ser liberada, conllevando a darle mayor amplitud al área abierta del inmueble, propuesta como Biblioteca Escolar.

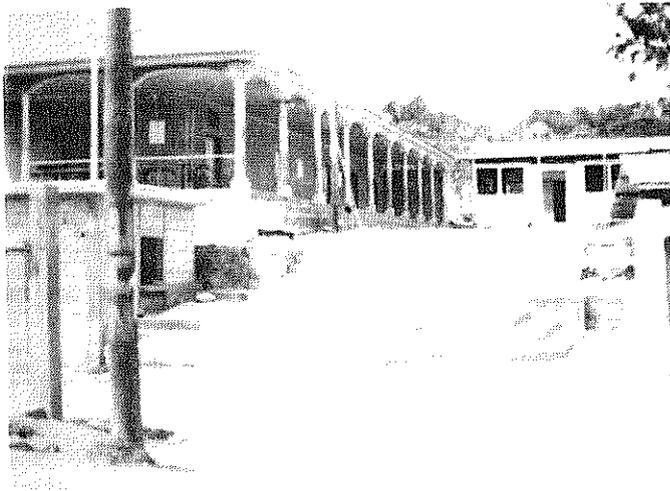
FOTOGRAFIA No. 12

La fotografía No. 12, enfoca en primer plano, las gradas de acceso peatonal, hacia el Antiguo Edificio Municipal, nótese su forma irregular.

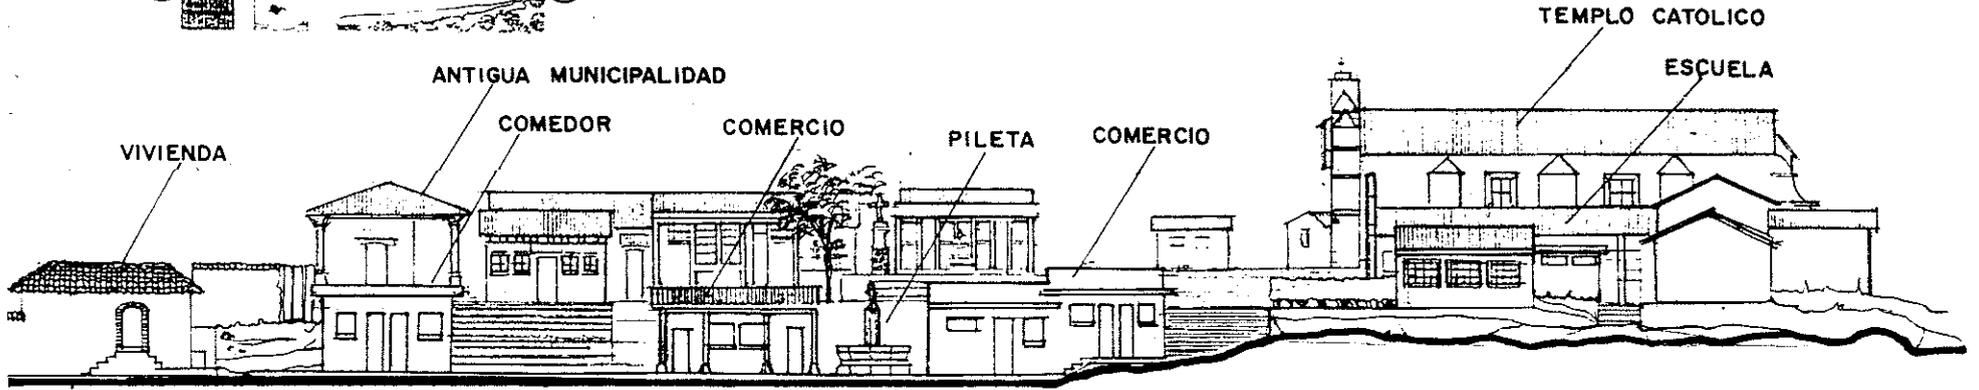
SECCION A-A' ESTADO ACTUAL

EL AREA COMERCIAL DE RECIENTE CONSTRUCCION SE INTEGRA AL CONJUNTO, INTEGRANDO CUBIERTAS A DOS AGUAS, CORREDOR EXTERNO FRONTAL SOSTENIDO POR PILARES DE MADERA CON BASE

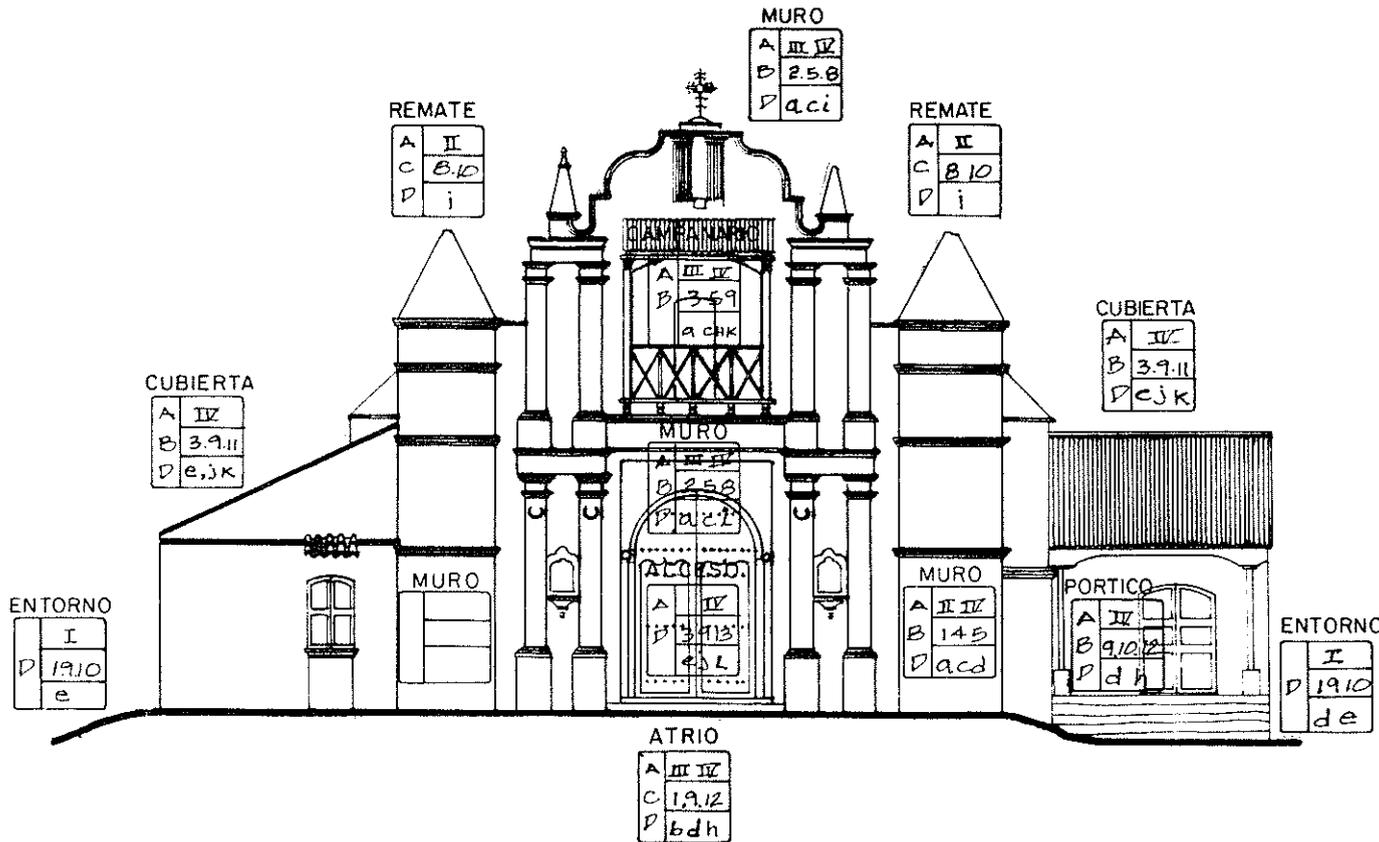
FACHADA. INDICACION DE DETERIOROS

La acción del terremoto de 1976, ocasionó al inmueble daños, como fisuras existentes en los vanos de puertas y ventanas. Los contrafuertes del muro lateral norte, presentan desprendimientos de igual manera; en el muro de fachada, se nota el apareamiento de falla típica, que consiste en una grieta vertical que recorre el muro en su parte media por los vanos del arco de la puerta principal y la ventana

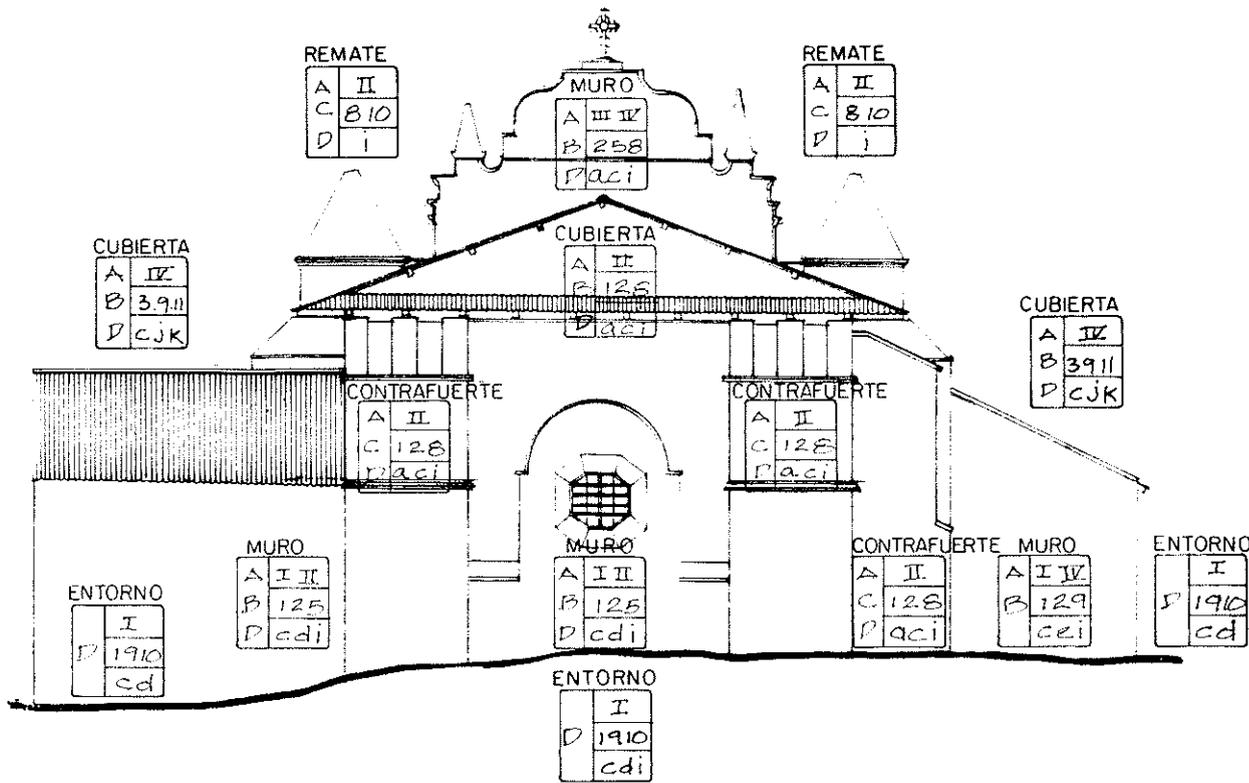
MURO POSTERIOR. INDICACION DETERIOROS.

Incide sobre el monumento, en relación a la erosión y humedad, que son considerados como factores intrínsecos; esto, se debe al deterioro que presentan en su base los muros posterior y lateral norte, aunque aquí, deberá considerarse además, la falta de mantenimiento.

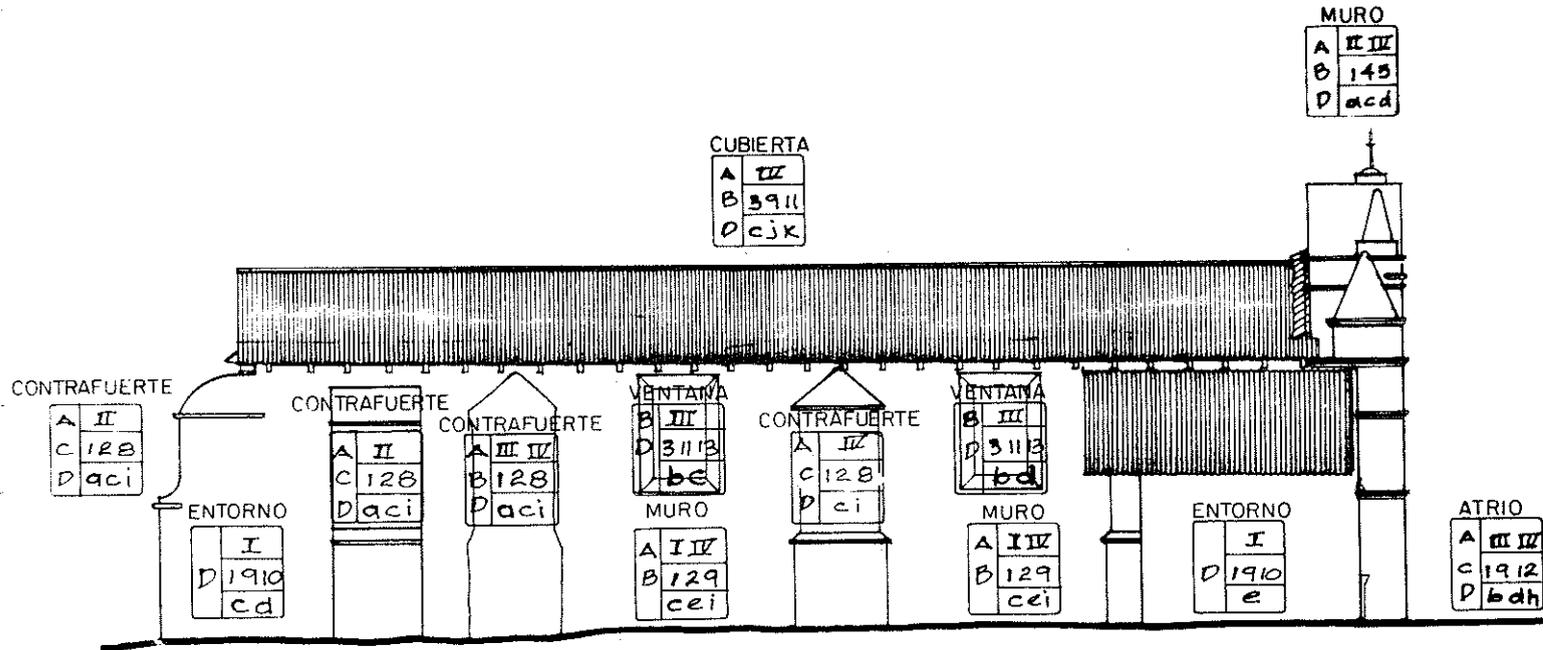
MURO LATERAL NORTE. INDICACION DETERIOROS.

del campanario. El vértice o unión del muro lateral norte con el muro posterior, en su parte interna, denota agrietamiento vertical.

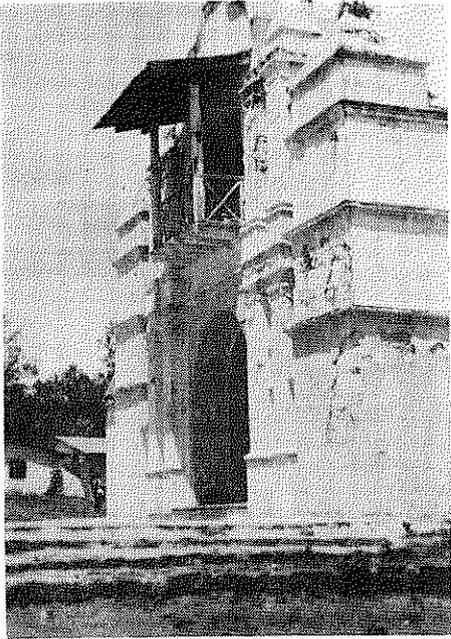
FOTOGRAFIA No. 1

Se observa en la fotografía No. 1, el estado actual de la fachada y en primer posición el deterioro del atrio.

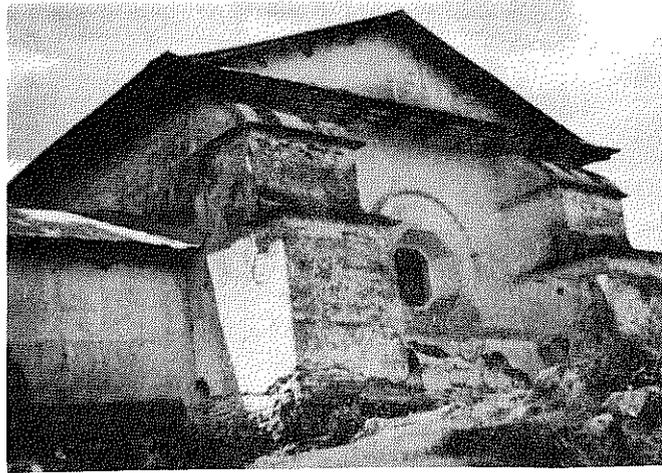
FOTOGRAFIA No. 2

Inmediatamente, se muestra de igual forma el muro posterior, que evidencia deterioros por falta de un adecuado mantenimiento.

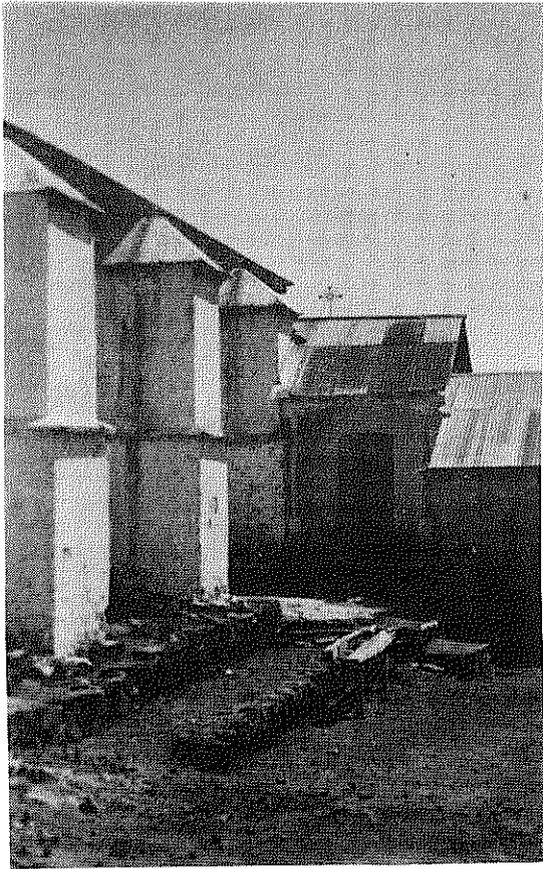
FOTOGRAFIA No. 4

características que la del baptisterio, se ubica la sacristía (E), con un ingreso independiente del exterior. Posee una área externa cubierta, sostenida por dos pilares de madera de arco rebajado (ver fotografía No.4 p. 145).

El ingreso externo de la Sacristía, se puede observar en la fotografía No. 4; las siguientes, muestran detalles de la fachada principal, como las pilastras pareadas y hornacina del primer cuerpo; así como el pináculo de remate en el segundo cuerpo de dichas columnas.

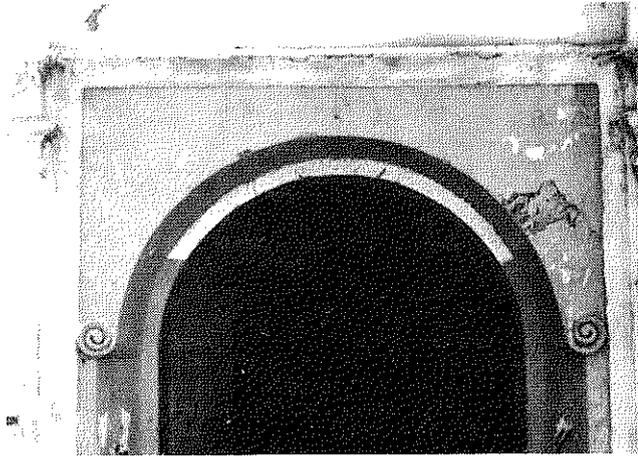
FOTOGRAFIA No. 7

La fotografía No. 7, muestra detalle del arco de la puerta principal, donde se destaca en estuco, la inscripción: ESTA IGLESIA SE HIZO SIENDO CURA EL PADRE MARROQUIN .

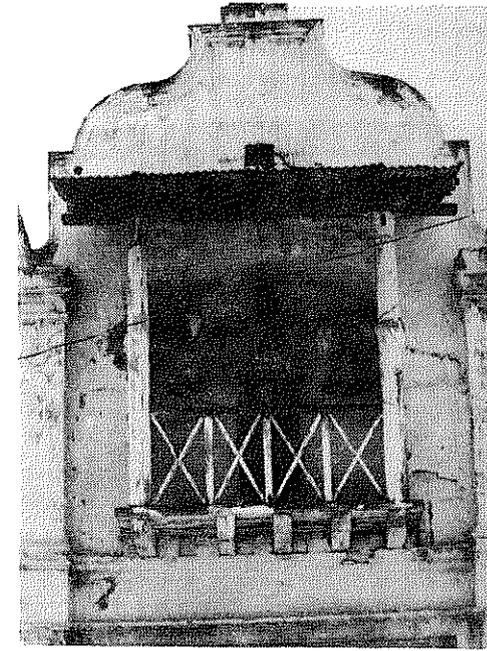
FOTOGRAFIA No. 8

Mediante un vano estrecho de forma rectangular (área 1.0 m²) a semejanza de la ventana coral, se accede al campanario (H), el que se integra a la fachada sobre el arco de la puerta principal, con forma de balcón estructurado con madera y cubierta de lámina de zinc (ver fotografía No. 8 p. 146).

Sobre el segundo cuerpo, se encuentra el campanario, que se describió con anterioridad; y sobre éste, el remate de forma mixtilínea y bordes con moldura de repisa. En la parte superior del remate, se encuentra la Cruz de hierro forjado (ver fotografía No. 8 p. 146).

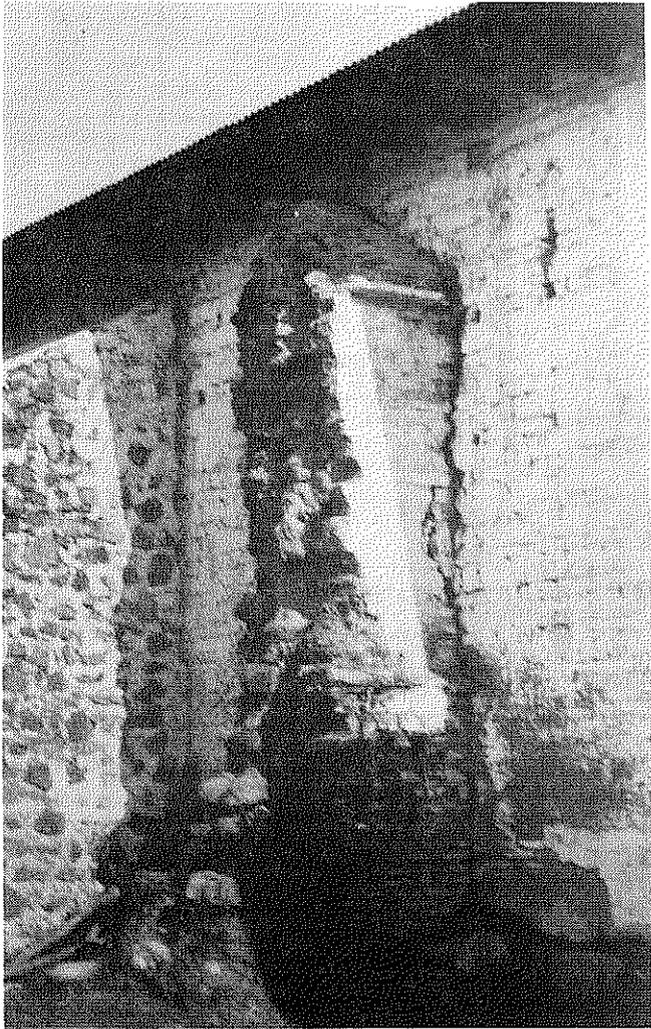
FOTOGRAFIA No, 11

La primer fotografía, muestra el total desprendimiento y deterioro del contrafuerte existente, en el muro lateral Norte; y el contrafuerte no original -a base de piedra- que le fuera adosado. La fotografía siguiente muestra un detalle de la ventanería; además se nota claramente la falta del recubrimiento del muro; ya que debajo del encalamiento se nota el material constructivo (adobe).

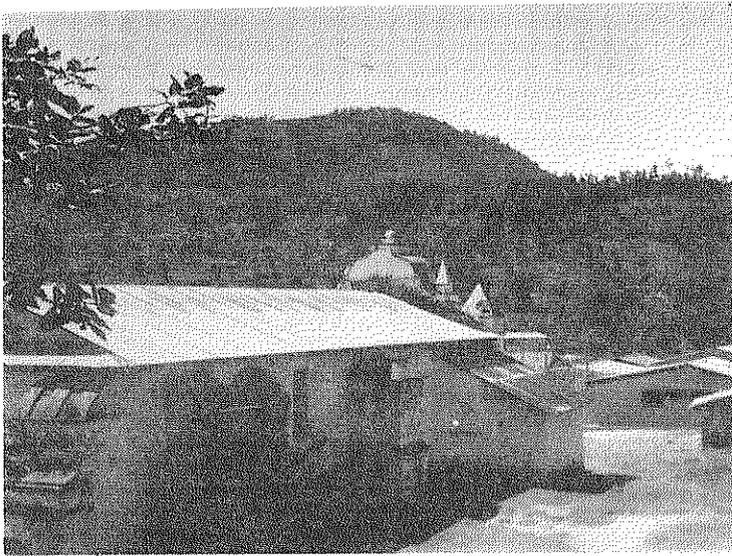
FOTOGRAFIA No. 13

La fotografía No. 13, muestra detalle del muro lateral Norte; como fondo se puede observar el paisaje montañoso de la región. La fotografía No. 14, evidencia los deterioros del Atrio de la Iglesia Católica de San José Chacaya. La siguiente fotografía, muestra los contrafuertes de fachada posterior y el mojinete de cubierta.

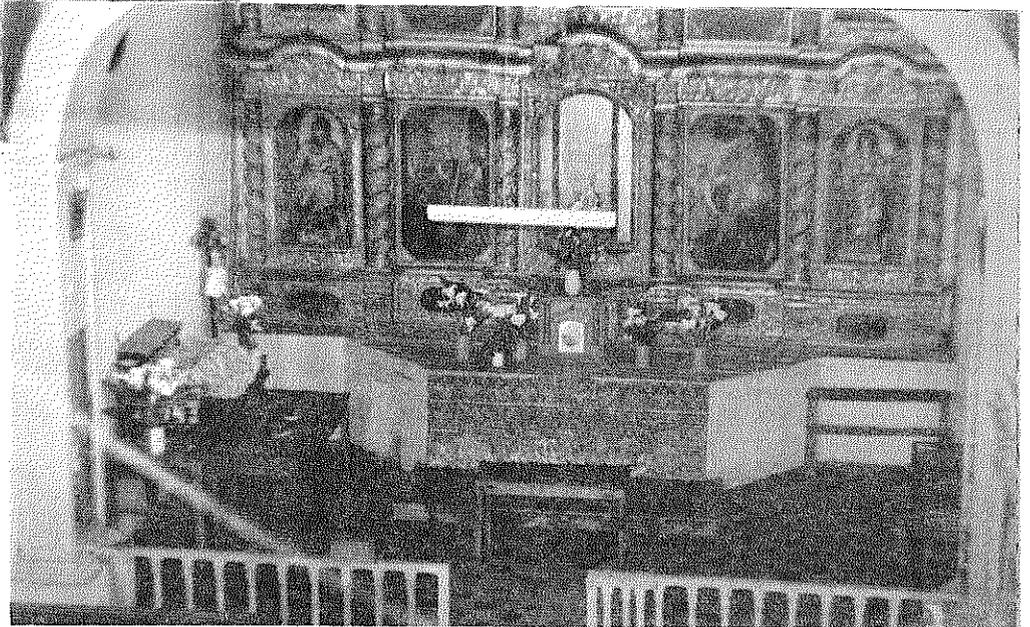
FOTOGRAFIA No. 17

El presbiterio (D) se delimita de la nave por medio de un falso arco (ver fotografía No. 17 p. 149) de forma mixtilínea, construido de madera.

En la primer fotografía, se muestra detalle interior del cielo falso y barandal del Coro Alto. La siguiente fotografía enmarca el Falso Arco del Presbiterio; al Retablo Mayor, dedicado al Patrono no San José.

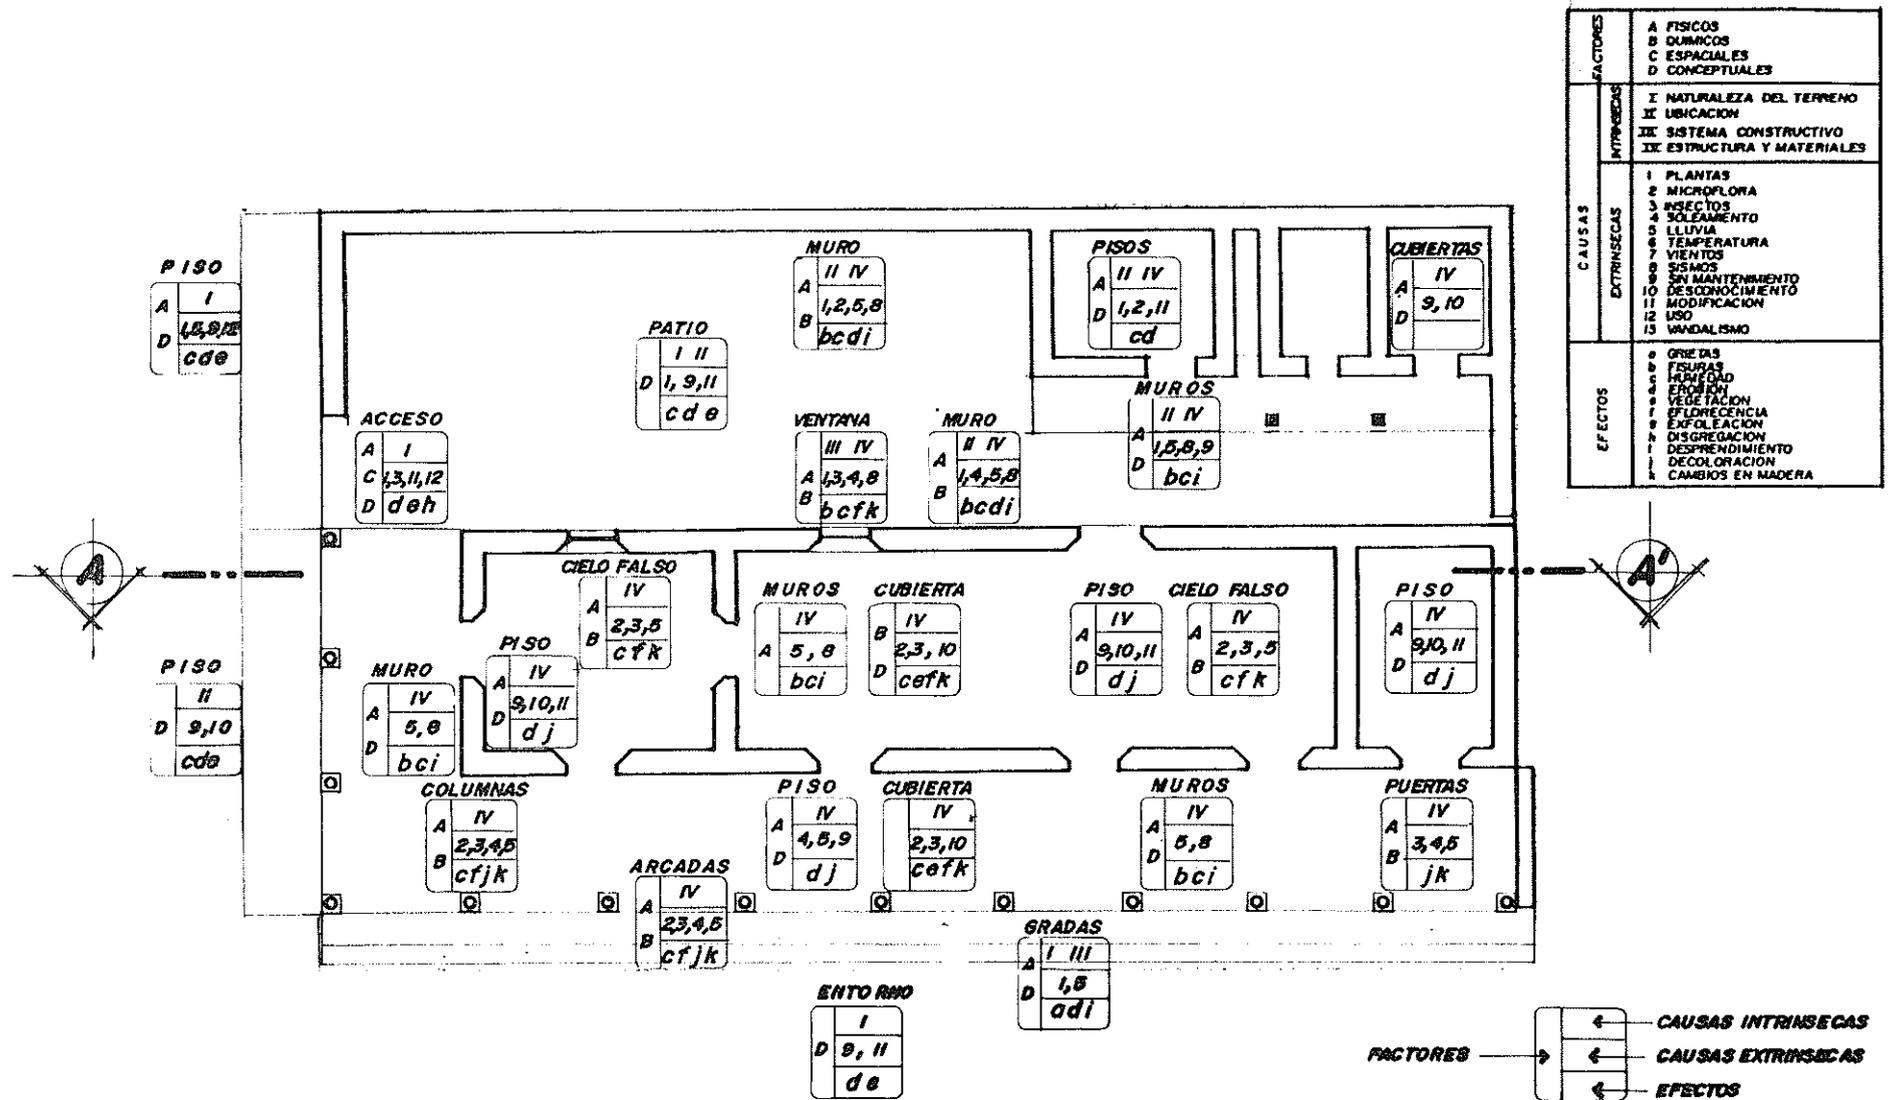
PLANTA DETERIOROS

Inmediato al cuadro síntesis, se presenta la planimetría de los deterioros, mediante la metodología de representación alfa-numérica (descrita en el Capítulo IV).

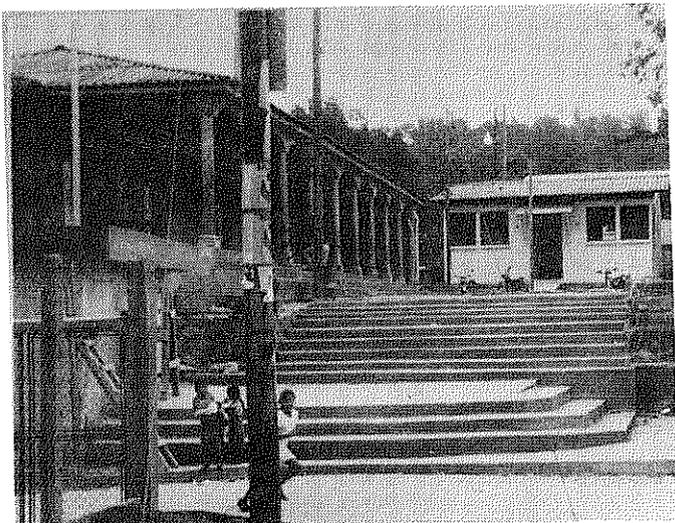
FOTOGRAFIA No. 1

Fotografía No. 1, detalle de gradas de acceso a la Antigua Municipalidad.

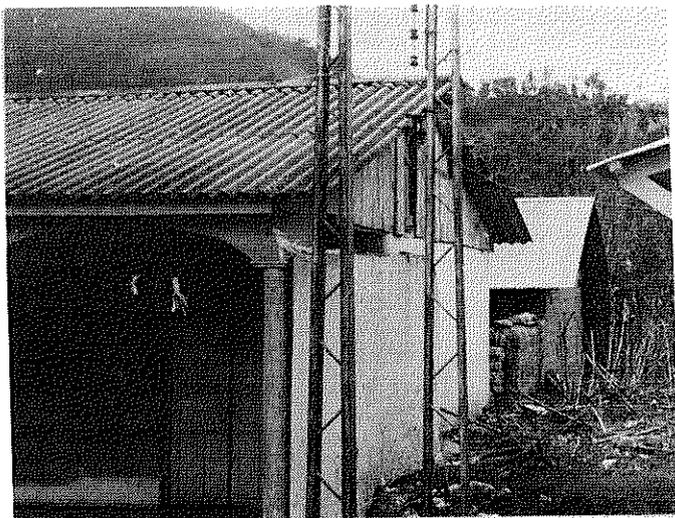
FOTOGRAFIA No. 3

La fotografía No. 3, detalla, el muro de cerramiento -Norte- del edificio edilicio; la cubierta de lámina de asbesto, el mojinete construido en madera y la contigüedad de áreas de siembra.

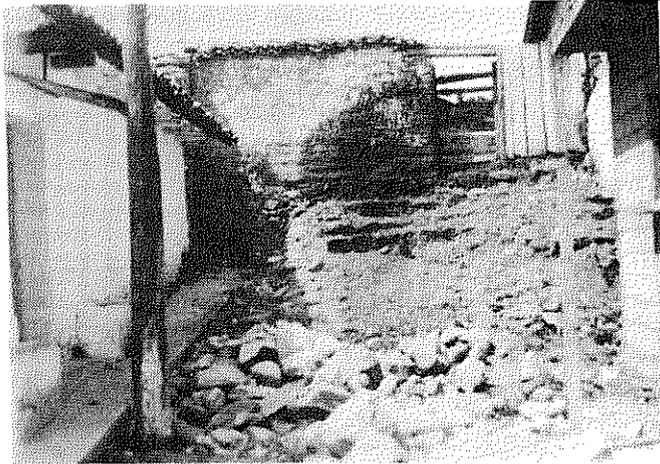
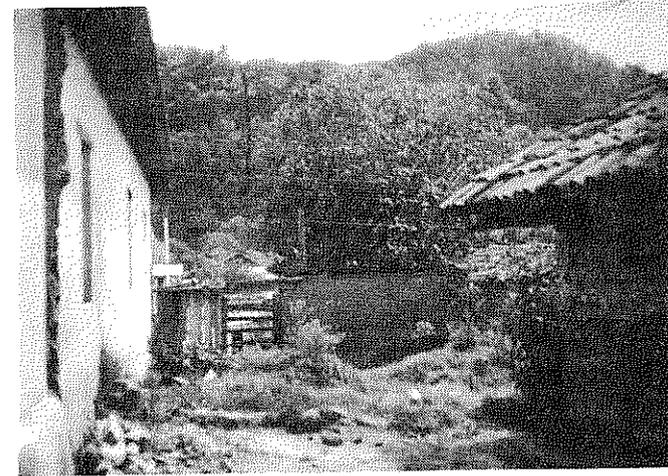
Las siguientes fotografías muestran detalles del patio posterior del edificio en estudio. Inicialmente, un acceso secundario en abandono; el cual se propone integrar como parqueo edilicio; la fotografía subsiguiente, enfoca el patio posterior, en completo abandono. Esta área, servirá de apoyo a las actividades a realizarse en el edificio posterior a su rehabilitación.

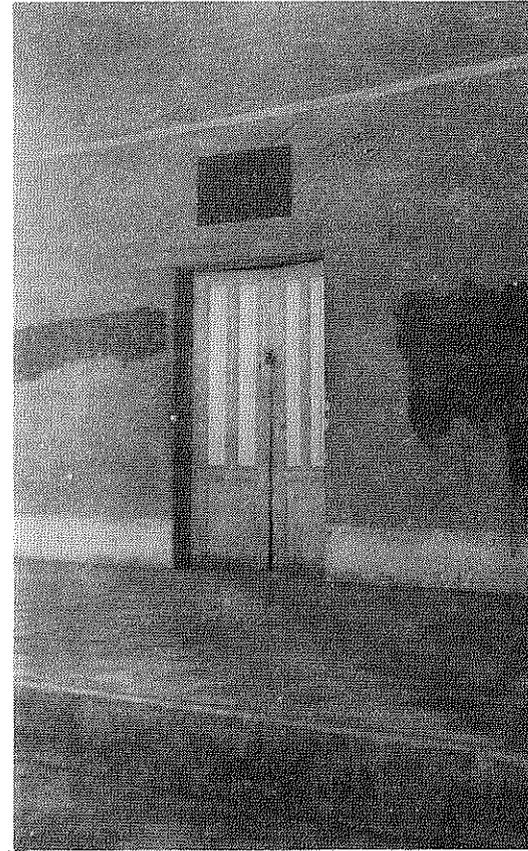
FOTOGRAFIA No. 8

La primer toma, muestra una vista de conjunto del Edificio Municipal; las fotografías Nos. 8 y 9, enfocan detalles de la zapata de las columnas de las arcadas y una vista de las puertas existentes.
