T E S I S

PROPUESTA DE REHABILITACION DEL CONJUNTO RELIGIOSO DE  
SANTO DOMINGO XENACOJ  
SACATEPEQUEZ, GUATEMALA

PRESENTADA POR  
ARQ. IRMA YOLANDA DE LEON AVILA DE ORDOÑEZ

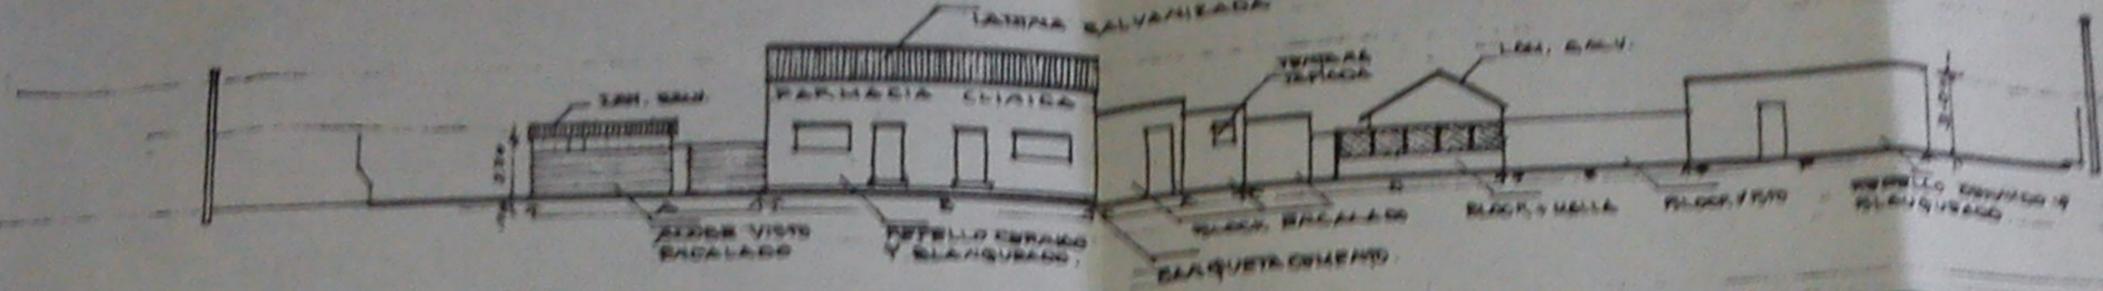
ESTADO ACTUAL FACHADA N° 5

- MATERIALES Y SISTEMAS CONSTRUCTIVOS :**
- A: VIVIENDA DE ADOSAR VISO, PARTE DEL MUR DE TERRELLAS, CON LÁMINA GALVANIZADA.
  - B: FARMACIA Y CLINICA, MUR DE ADOSAR REPELLO, CORRIDO Y BLANQUEADO, CONTRASO DE MADERA, DOS AGUAS Y LÁMINA GALVANIZADA.
  - C: VIVIENDA DE BLOCK BACALADO.
  - D: VIVIENDA EN EL INTERIOR DEL TERRENO, CON TECHO DE DOS AGUAS CON LAMA GALV., PRESUNTA UNA BARRA DE BLOCK CON COLUMNAS Y MALLA.
  - E: MUR DE BLOCK VISO.
  - F: VIVIENDA TECHO DE UN AGUA DE LÁMINA GALVANIZADA CON REPELLO, CORRIDO Y BLANQUEADO.

**DETERIORO URBANO :** DETERIORO FISICO, DIFERENTES ALTURAS, DIFERENTES MEDIDAS DE PUERTAS, VENTANAS, DIFERENTES TIPOS DE BARRAS.  
**DETERIORO ESPACIAL:** LA FARMACIA DESTACA POR SU VOLUMEN, LA BARRA CON MALLA ROMPE UNIDAD.  
**DETERIORO CONCEPTUAL:** EL BLOCK VISO ES DEMASIADO CONTRASTANTE, EL CONTRASO CONTIENE VISUALMENTE LA PARRA.

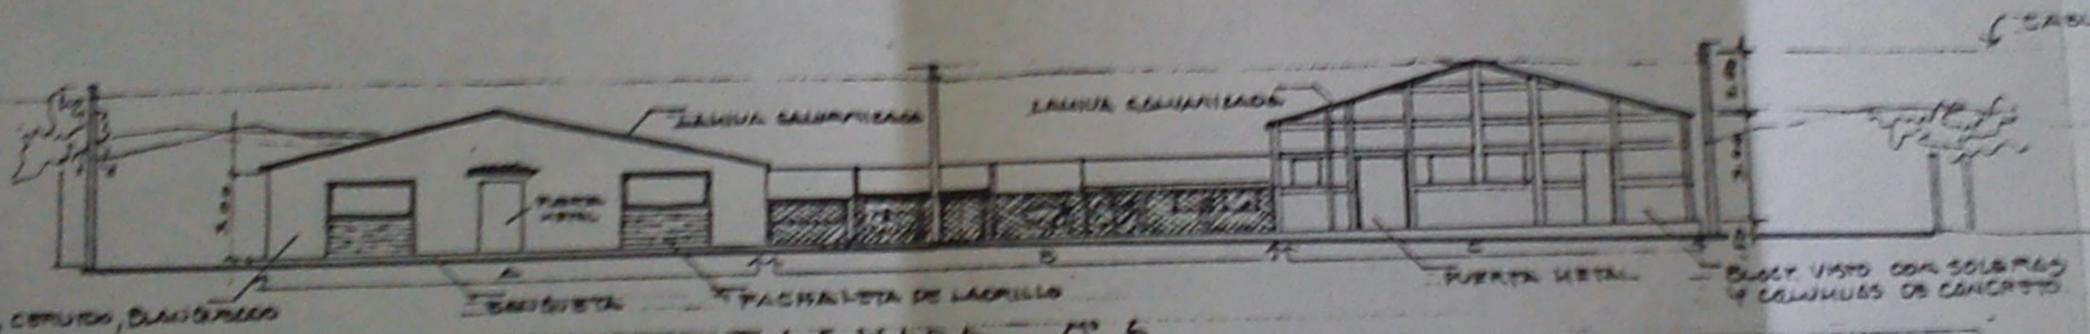
ESTADO ACTUAL FACHADA N° 6

- MATERIALES Y SISTEMAS CONSTRUCTIVOS :**
- A: INSTITUTO BASICO, DE BLOCK REFORZADO, TECHO ESTRUCTURA METALICA, A DOS AGUAS DE LÁMINA GALVANIZADA.
  - B: CENTRO DE SALUD, DE BLOCK REFORZADO, LOSA DE CONCRETO, CON BARRAS DE MALLA.
  - C: SALON DE USOS MULTIPLES, SISTEMA ESTRUCTURAL IGUAL QUE 'A'.

**DETERIORO URBANO :** DETERIORO FISICO E HORIZONAL PROPORCIONAL DE VENTANAS, PUERTAS, ALTURAS.  
**DETERIORO ESPACIAL:** LA CONSTRUCCION 'B' ESTA REMITIDA A ESPACIO ABIERTO, CON BARRAS DE MALLA ROMPE VOLUMETRIA DE CONSTRUCCIONES 'A' Y 'C'.  
**DETERIORO CONCEPTUAL:** LAS TEXTURAS DE LOS ACABADOS Y MATERIALES EXPUESOS DE LAS 3 CONSTRUCCIONES CONTRASTAN CON LOS MATERIALES DE LA PARRA.

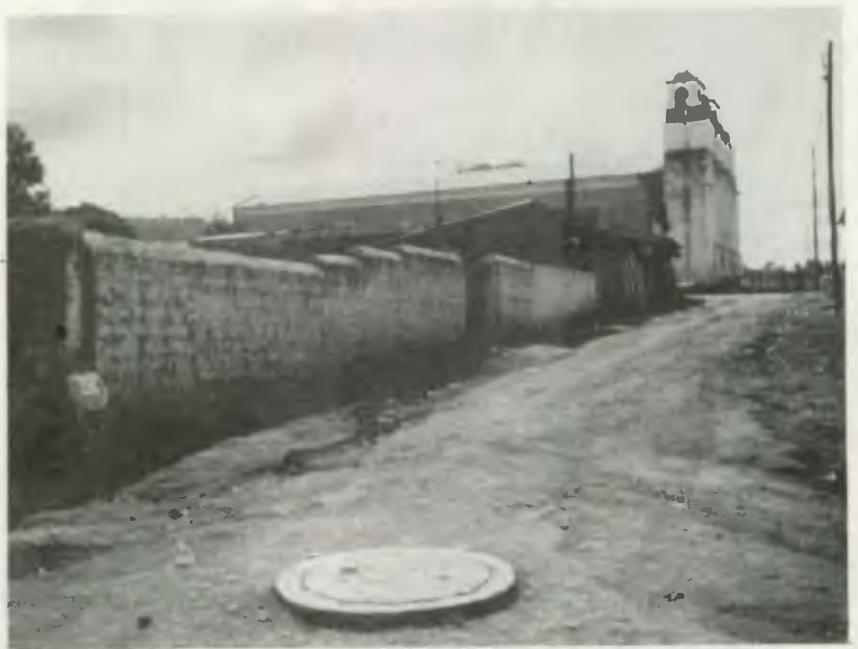
Fotografía 13: muro perimetral y viviendas con techo de lámina. Nótese las zanjas provocadas por las corrientes de agua pluvial.

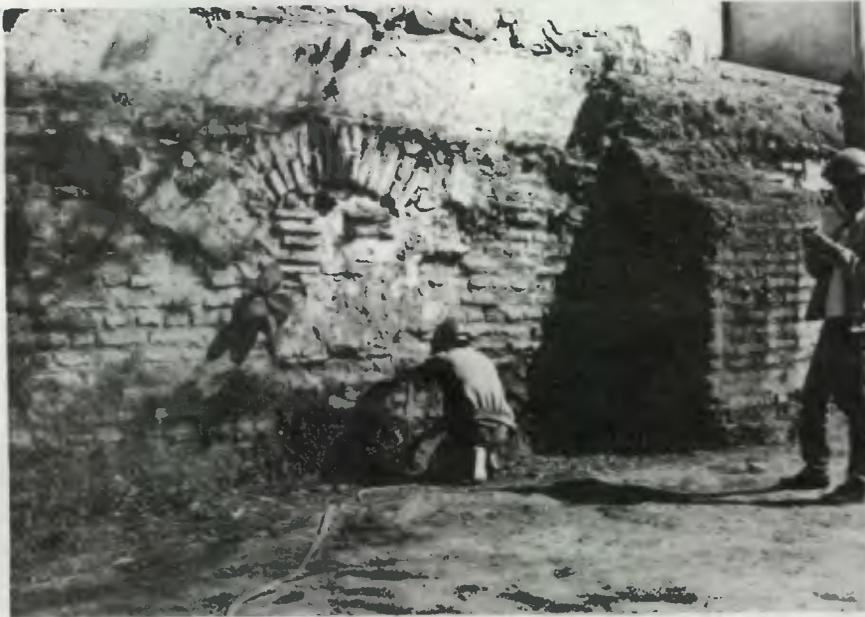
Fotografías 7, 8 y 9

DETERIORO O  
ALTERACIONES

- Falta de material y de repellos
- Humedad
- Erosión
- Desprendimiento
- Disgregación
- Pulverulencia

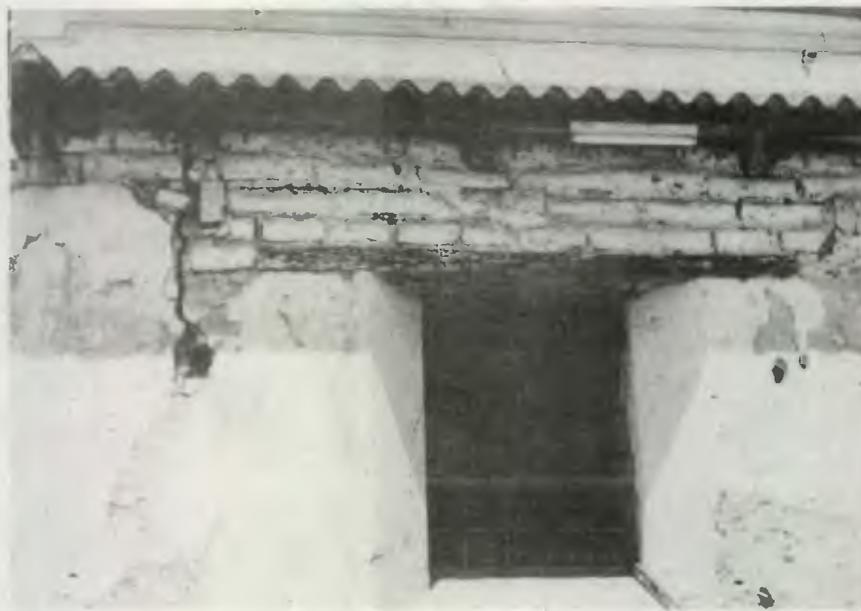
Fotografías 10, 11

DETERIORO O ALTERACIONES

- Grietas
- Falta de repellos
- Disgregación
- Madera apollillada
- Ventana tapiada, con diferentes tipos de materiales

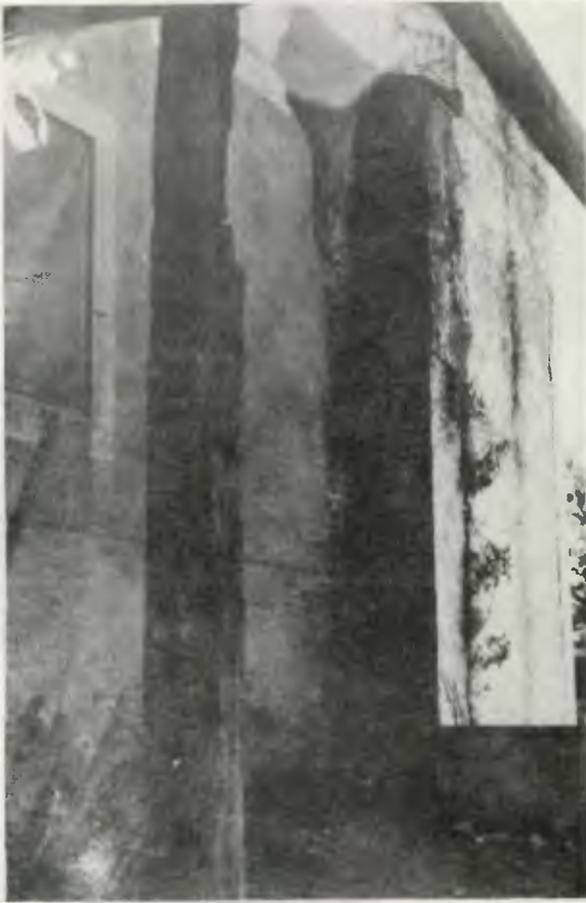
Fotografías 17, 18 y 19

## DETERIORO O ALTERACIONES

- Fisuras, grietas, cuarteaduras
- Humedad
- Desprendimiento
- Erosión
- Falta de materiales; de repellos

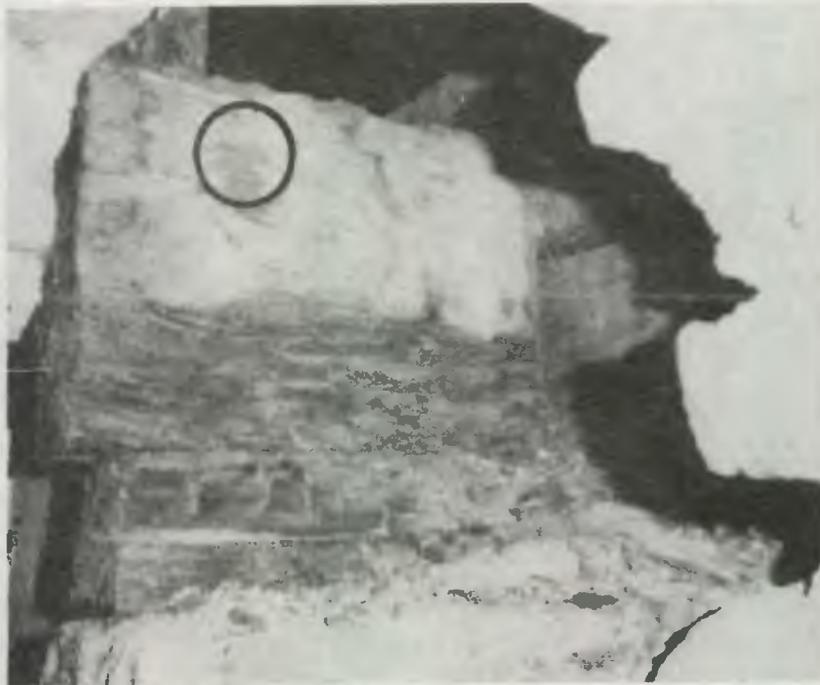
**RESULTADO DEL ANALISIS DE LABORATORIO:**

Se observa en el microscopio, micelio y esporas por lo que se procedió a sembrar en medio Sabouraud y se obtuvo ASPERGILLIOS.

Fotografía 25: Solera del extremo posterior de la fachada principal, sobre el muro.

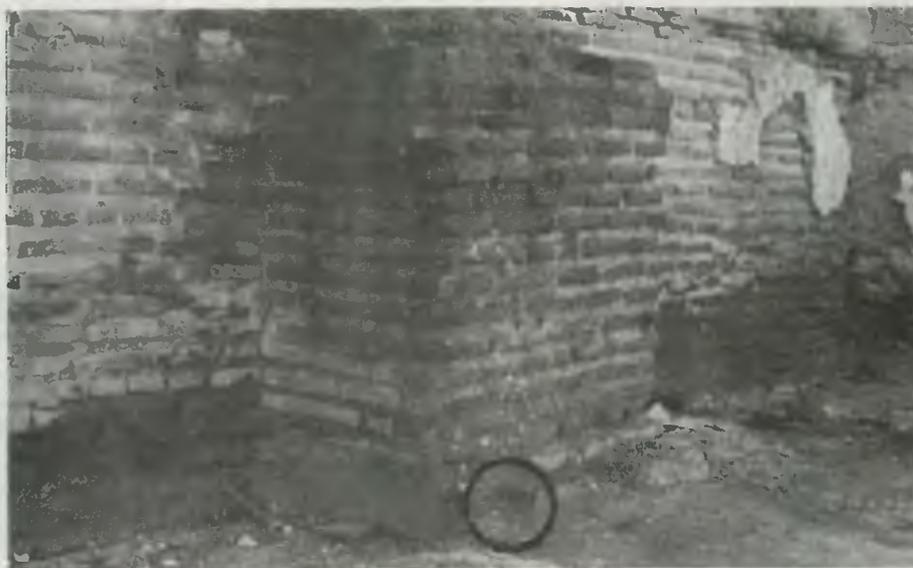
Fotografía 26: Parte inferior, tercer contrafuerte. Muro sur.

RESULTADO DEL ANALISIS DE LABORATORIO:

Se observa en el microscopio, micelio y esporas por lo que se procedió a sembrar en medio Sabouraud y se obtuvo ASPERGILLIOS.

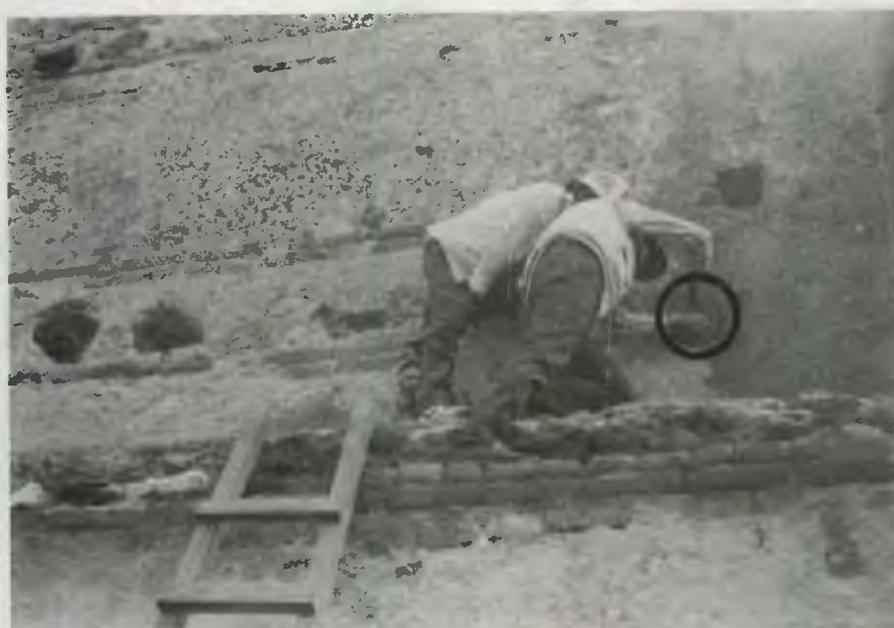
RESULTADOS DEL ANALISIS DE LABORATORIO:

Se observa al microscopio esporas en gran cantidad, así como algas verdes. Al sembrarse en medio Sabouraud se obtuvo el crecimiento de CLADOSPORIUM.

Fotografía 29: Muro exterior del presbiterio.

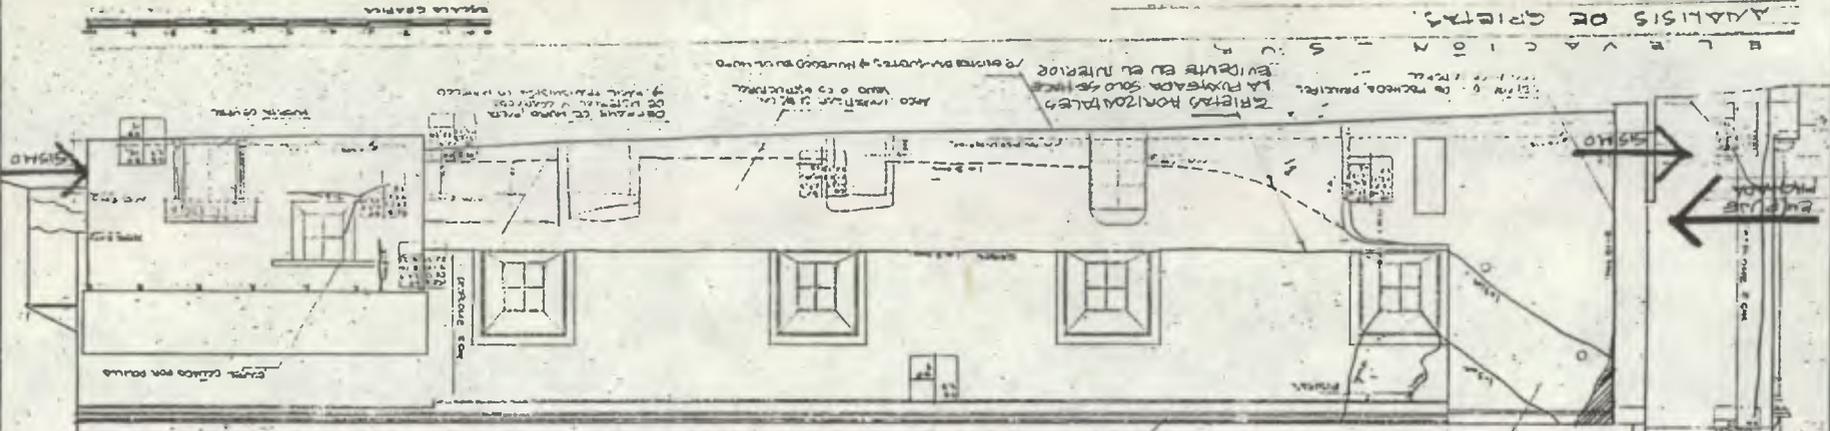
ANÁLISIS DE GRIetas

- GRIETAS EN MUROS LATERALES
- GRIETAS EN FACHADA PRINCIPAL
- SEPARACIÓN Y PERDA DE MATERIAL ENTRE FACHADA PRINCIPAL Y MUROS LATERALES

LA ESTRUCTURA DE CONCRETO ES MAS  
 RIGIDA QUE EL PISO DE LA ZACHARON  
 QUE ES DE CONCRETO Y NO EXISTE HOLA-  
 QUEADO EN LOS MATERIALES Y SE CON-  
 PORTA EN DIFERENTE FORMA Y GRIetas.

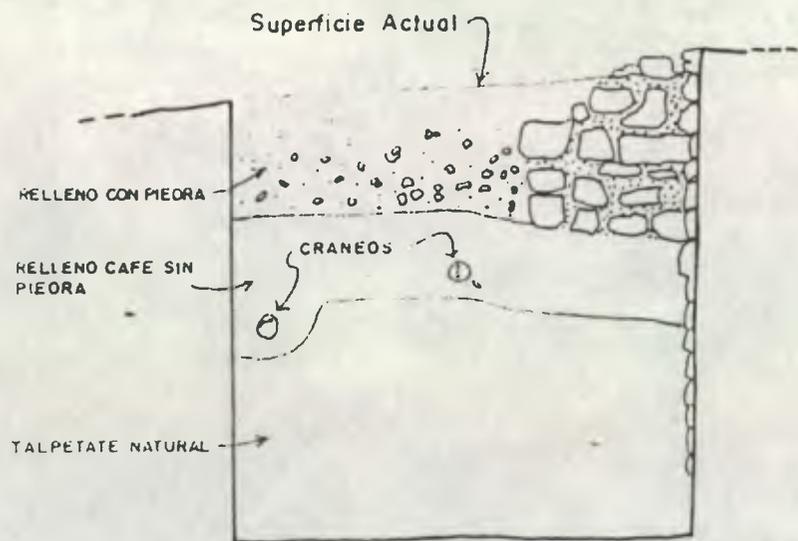
PERFIL A - A'  
ESCALA 1:50

NIVEL FREATICO CERCANO

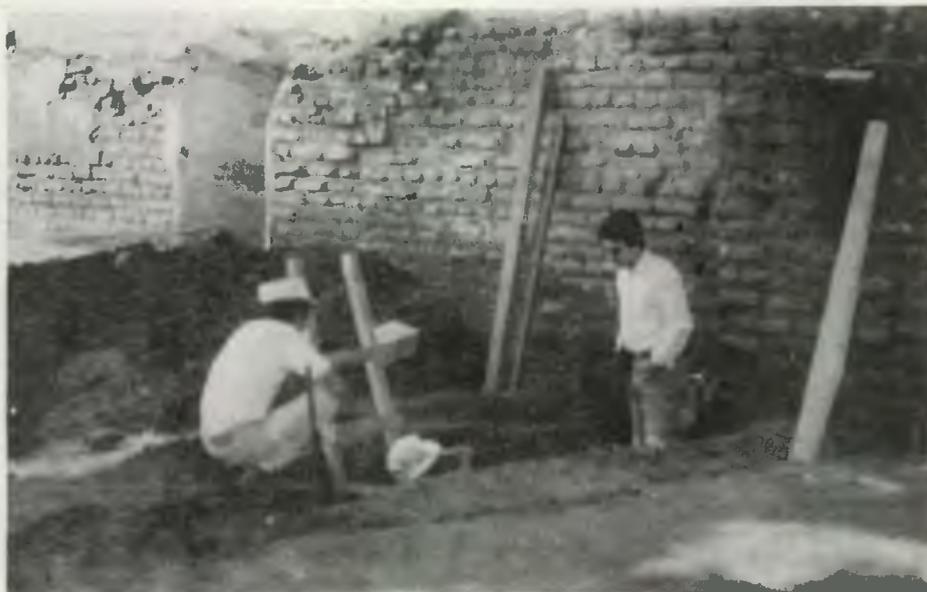
Trinchera 3  
Operación OP-1C

Muro sur

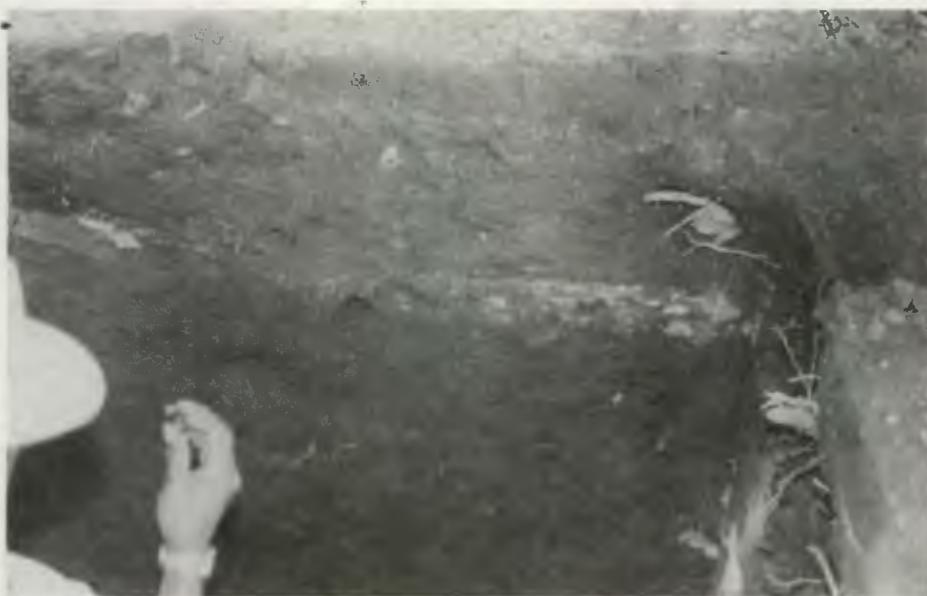
Superficie formada de piedras y ladrillos.  
Posible piso.

Cimiento del muro. →

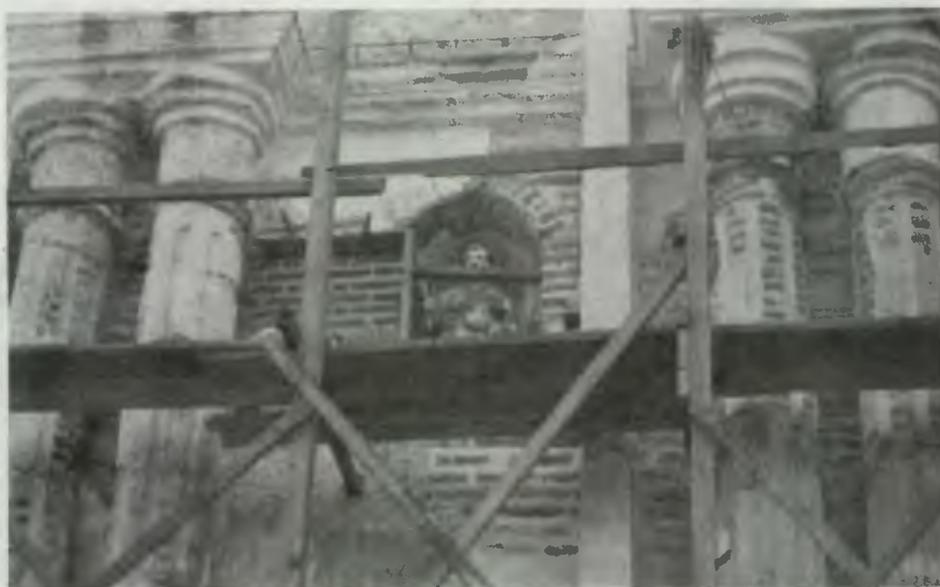
Pintura mural color rojo sobre la hornacina.

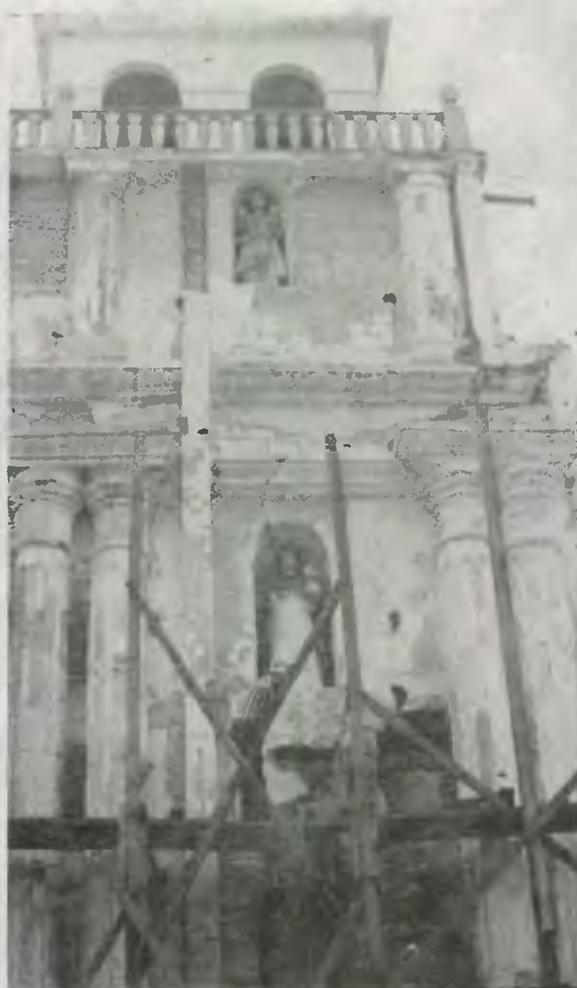
Pintura mural color rojo bajo la hornacina
