**PROGRAMA DE MAESTRIA EN RESTAURACION DE MONUMENTOS  
ESPECIALIDAD EN BIENES INMUEBLES Y CENTROS HISTORICOS**

**RESTAURACION  
DEL TEMPLO DE  
NUESTRA SEÑORA  
DE MASAGUA**

**PRESENTADA POR  
ARQ. JOSEFINA ARACELY AVENDAÑO AVILA**

**RESTAURACION DEL TEMPLO DE NUESTRA SEÑORA  
DE MASAGUA, ESCUINTLA**

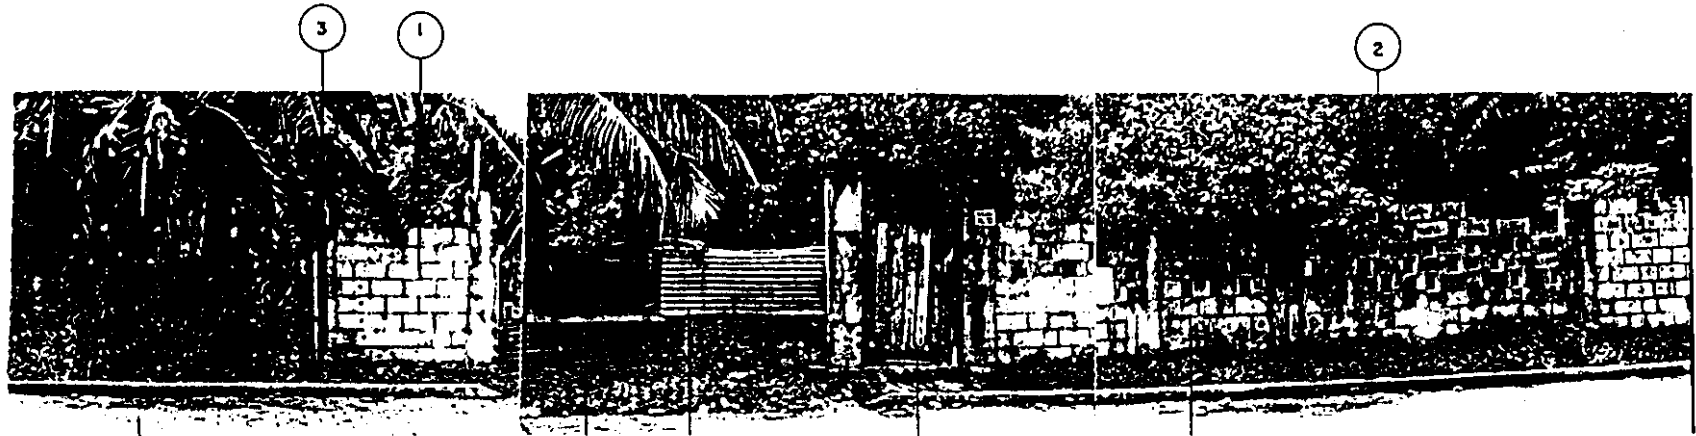
3a. CALLE LADO SUR

1. DETERIORO CONCEPTUAL POR EL USO DE MATERIALES AJENOS AL LUGAR COMO BLOCK, LAMINA, ADOQUIN, CONCRETO, CANALETA.
2. DETERIORO FISICO POR HUMEDADES EN: LAMINA DE ZINC, BLOCK, MADERA.
3. CONTAMINACION VISUAL, USO DE POSTE DE HIERRO PARA INSTALACION ELECTRICA.

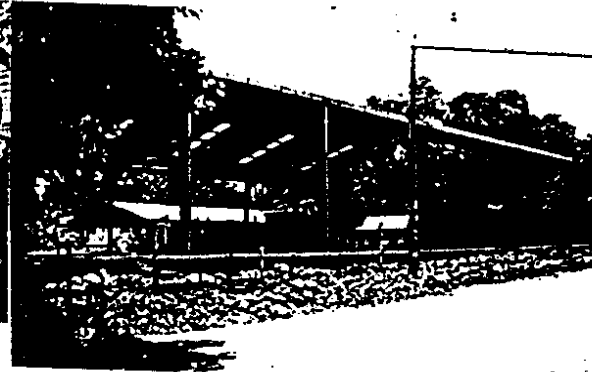
3ª AVENIDA LADO PONIENTE ESQUINA

1. DETERIORO CONCEPTUAL POR USO DE MATERIALES AJENOS AL LUGAR: LAMINA DE ZINC, ESTRUCTURA METALICA, BLOCK, ADOQUIN.
2. DETERIORO ESPACIAL POR USO DE SISTEMAS CONSTRUCTIVOS AJENOS.
3. DETERIORO FISICO POR CORROSION.
4. CONTAMINACION VISUAL POR POSTES DE CONCRETO Y ROTULOS.

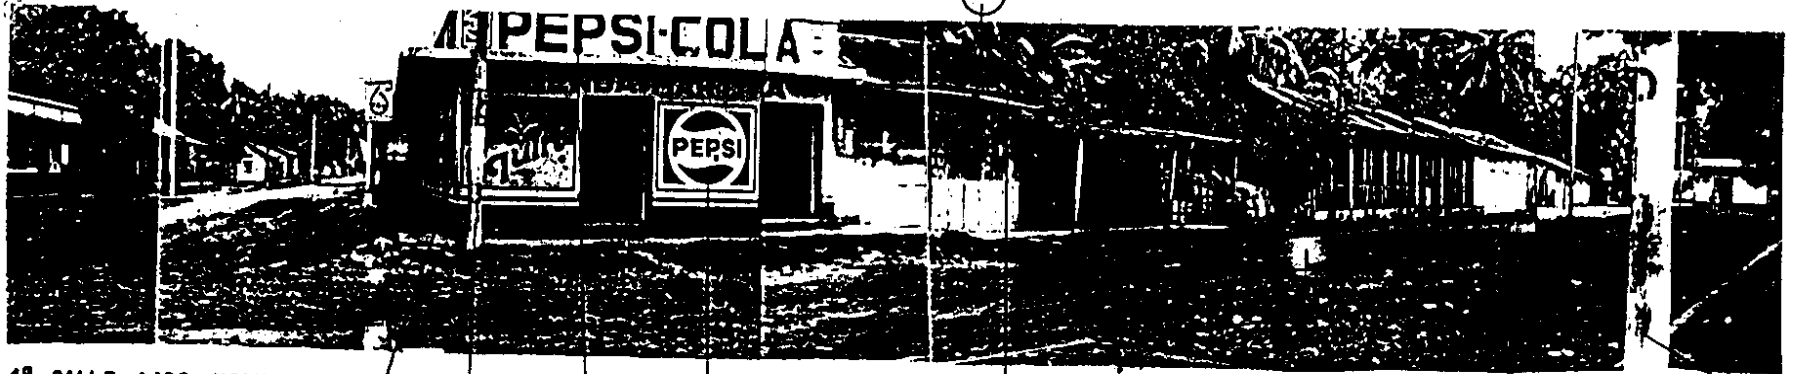
4ª CALLE LADO NORTE

1. DET. ESPACIAL POR CAMBIO DE SISTEMA CONSTRUCTIVO.
2. DETERIORO CONCEPTUAL POR USO DE MATERIALES AJENOS AL LUGAR: BLOCK, CONCRETO Y LAMINA DE ZINC.
3. DETERIORO FISICO POR HUMEDADES.
4. CONTAMINACION VISUAL POR ROTULOS, POSTES Y CABLES DE ALUMBRADO.

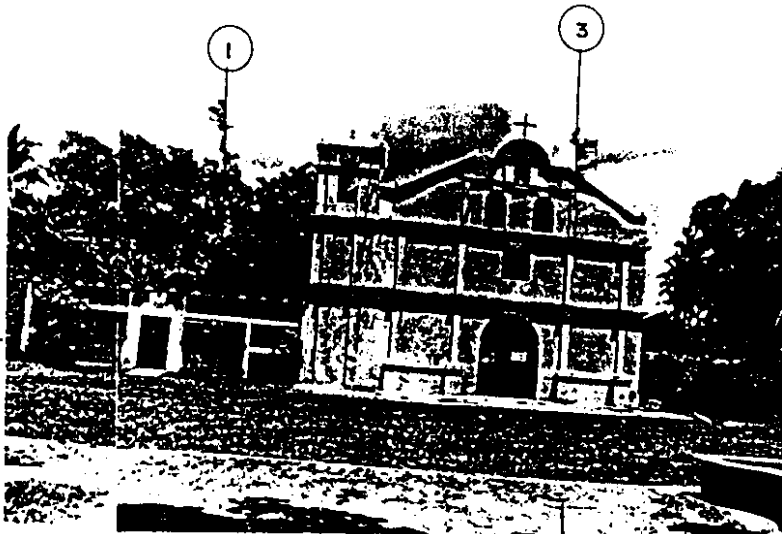
AREA ADYACENTE Y MONUMENTO

DETERIORO CONCEPTUAL POR USO DE MATERIALES AJENOS: BLOCK, LAMINA DE ASBESTO, BANCAS DE CONCRETO, ADOQUIN.

DETERIORO ESPACIAL POR USO DE SISTEMAS CONST. AJENOS

DETERIORO FISICO POR HUMEDAD.

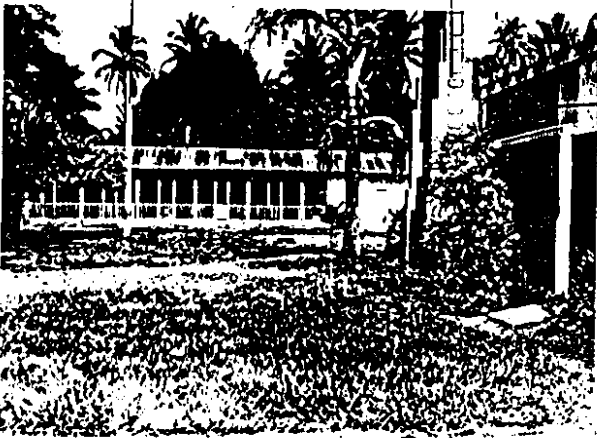
PLAZA

1. CONTAMINACION VISUAL POR ROTULOS, POSTES, CABLES DE LUZ Y CACETAS DE VENTAS.
2. DETERIORO ESPACIAL POR AGREGAR ELEMENTOS CON SISTEMAS CONSTRUCTIVOS AJENOS AL LUGAR.
3. DETERIORO CONCEPTUAL POR USO DE MATERIALES AJENOS AL LUGAR: LAMINA DE ZINC, LAMINA DE ASBESTO CEMENTO, BLOCK, CONCRETO, ADOQUIN.

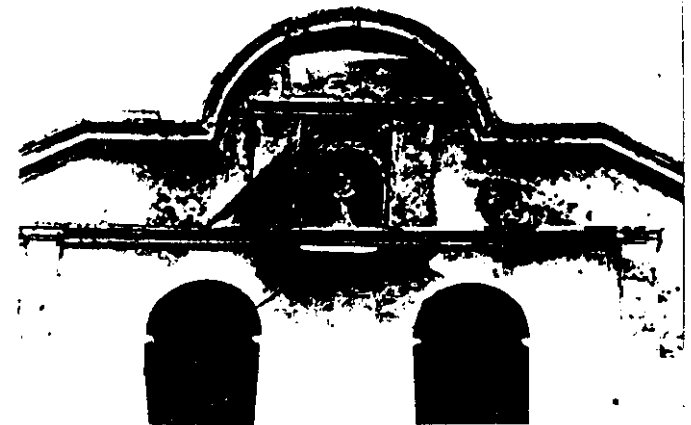
FACHADA: HUMEDADES

En la región donde se localiza el templo de Nuestra Señora de Masagua, llueve constantemente, debido a esto la lámina de zinc que conforma la cubierta se encuentra oxidada y corroída, así la lluvia se filtra directamente a los muros provocando humedades, igualmente a las tijeras de madera que conforman la estructura del techo y a el cielo suspendido, provocando que éstos se estén pudriendo por la humedad. Así mismo por la falta de drenajes pluviales la acumulación de agua que se produce en el suelo causa humedades al muro por capilaridad, especialmente en el área de la fachada.

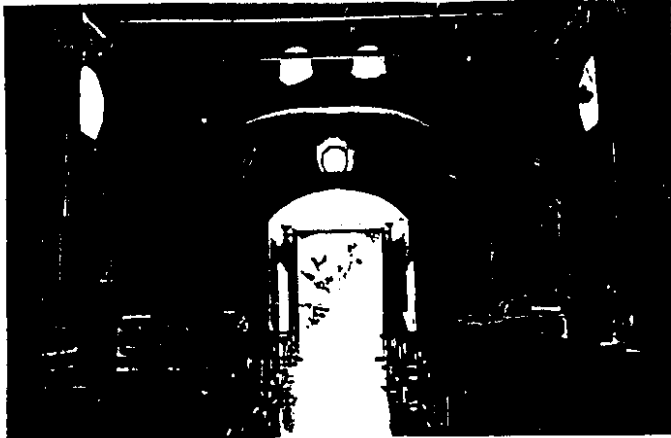
VISTA INTERIOR: VER PECINAS EN ESQUINA DE MUROS.
