Universidad de San Carlos de Guatemala
Facultad de Arquitectura

**La Restauración y Reciclaje del Patio
Principal
del Real Palacio, en Antigua Guatemala**

Tesis

Guatemala, Julio 1994.

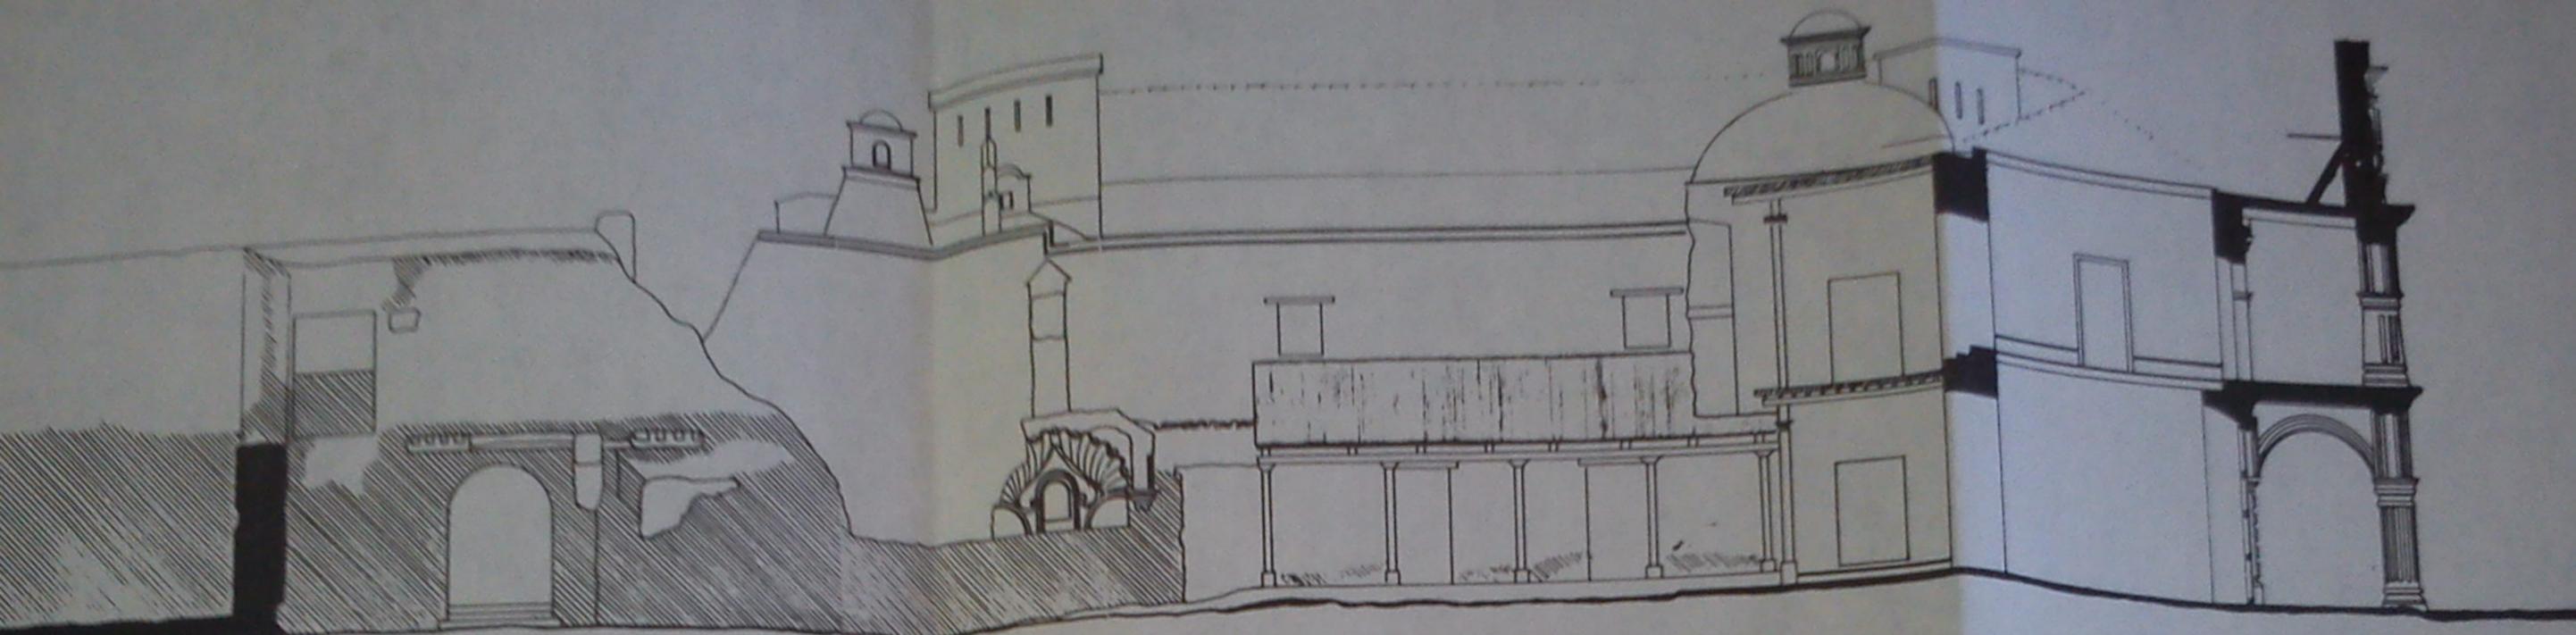
<p>REAL PALACIO PATIO PRINCIPAL</p>	<p>MAESTRIA EN RESTAURACION DE MONUMENTOS Y CENTROS HISTORICOS FACULTAD DE ARQUITECTURA USAC</p>	<p>TOVAR & TOVAR ARQUITECTOS</p>	<p>SECCION E-E ESTADO ACTUAL</p>	<p>ESCALA INDICADA PESCA 1:500</p>
--	--	---	---	--

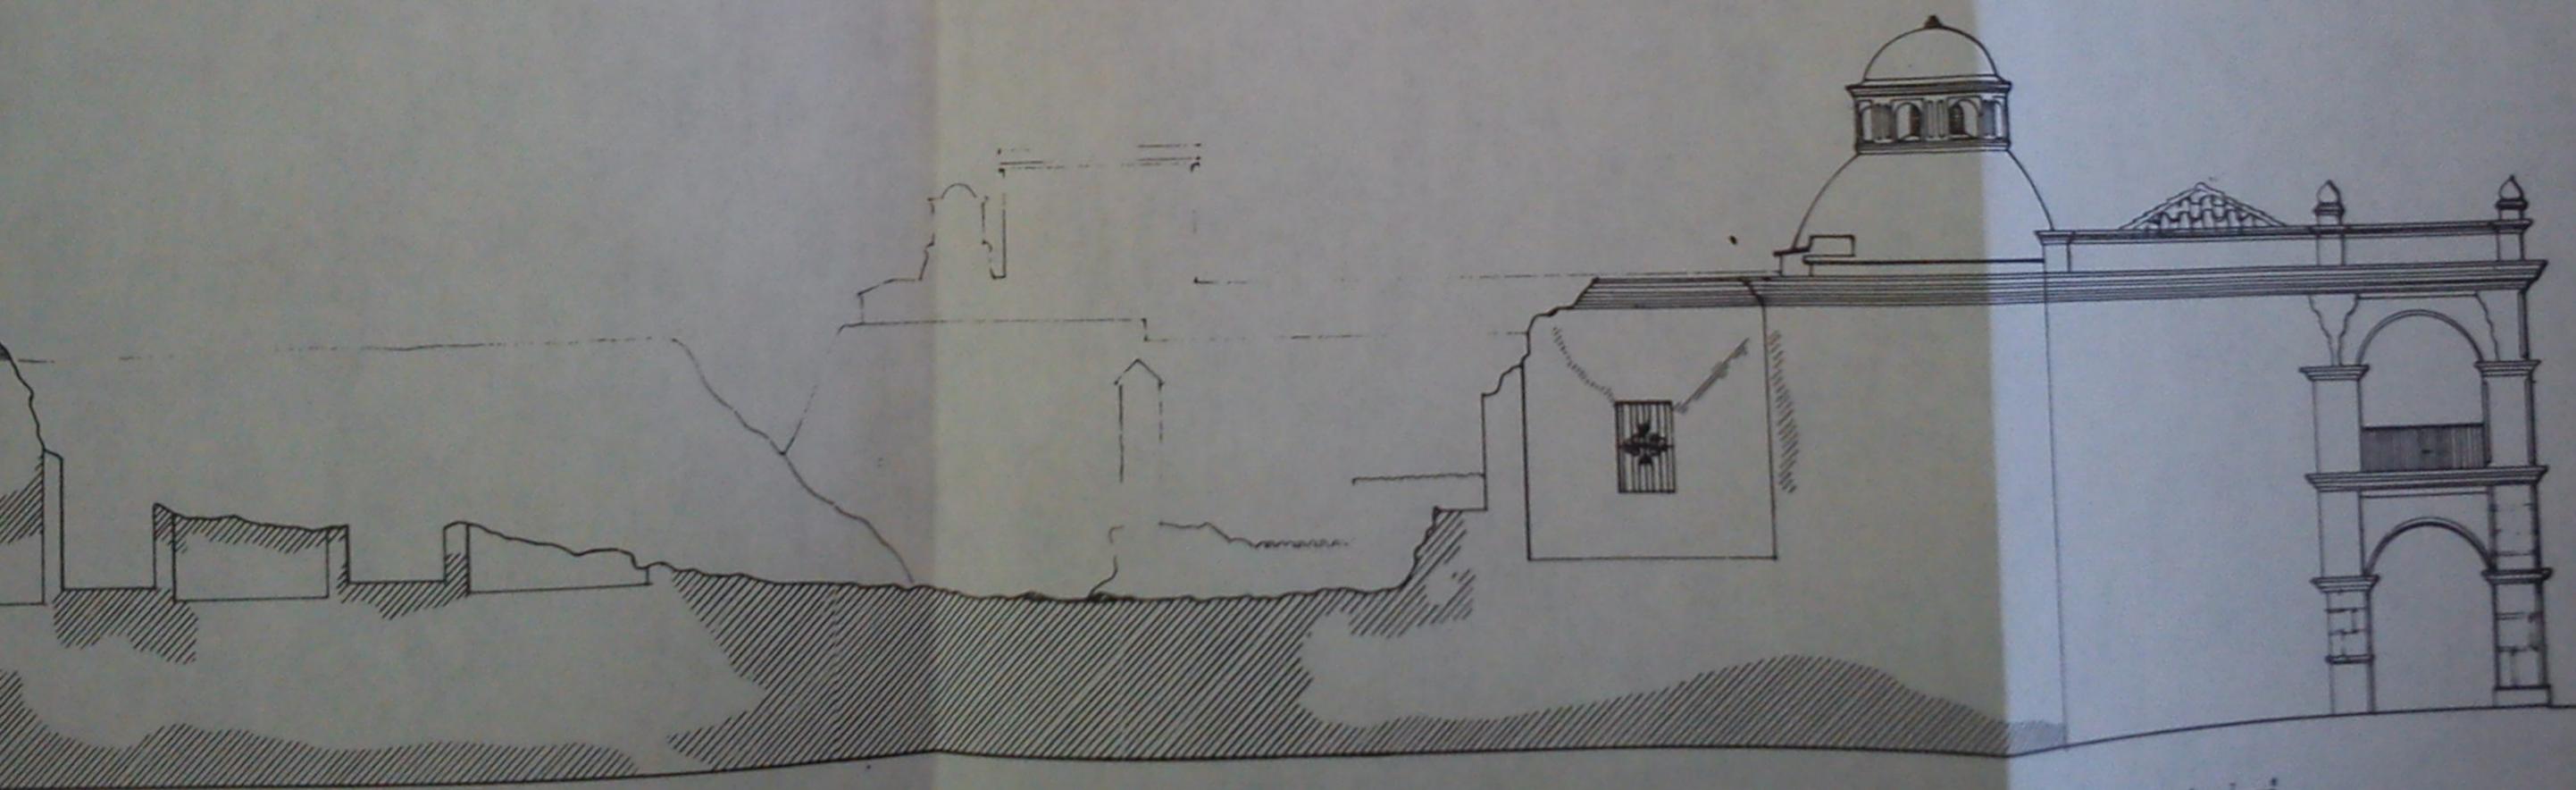
<p>REAL PALACIO PATIO PRINCIPAL</p>	<p>MAESTRIA EN RESTAURACION DE MONUMENTOS Y CENTROS HISTORICOS FACULTAD DE ARQUITECTURA USAC</p>	<p>TOVAR & TOVAR ARQUITECTOS</p>	<p>ELEVACION ORIENTE ESTADO ACTUAL</p>	<p>ESCALA INDICADA PESCA 1:500</p>
--	--	---	---	--

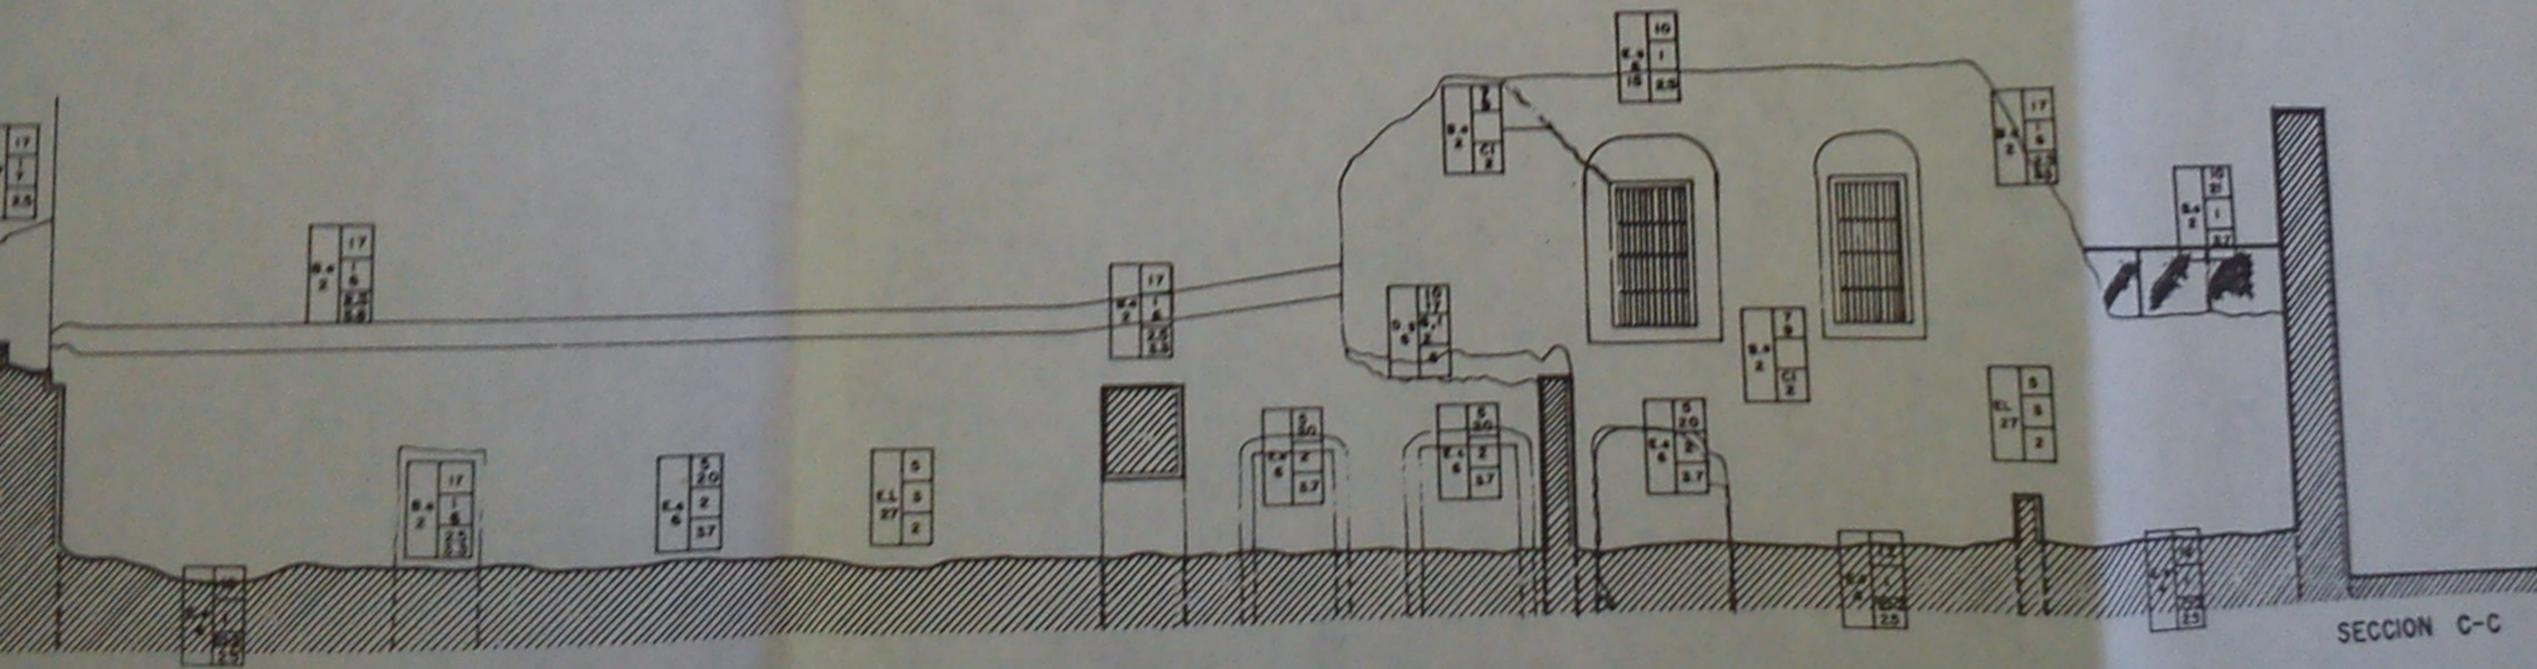
SECCION C-C

REAL PALACIO PATIO PRINCIPAL	MAESTRIA EN RESTAURACION DE MONUMENTOS Y CENTROS HISTORICOS FACULTAD DE ARQUITECTURA UBA C	TOVAR & TOVAR ARQUITECTOS	SECCIONES B-B, C-C LEVANTADO DE ALTERACIONES Y DETERIOROS	ESCALA INDICADA FECHA 1992
--	--	---	---	-------------------------------
