**PROYECTO DE RESTAURACION DEL
TEATRO MUNICIPAL DE
QUETZALTENANGO**

TESIS QUE PRESENTA

ARQ. ESMIRNA BARRIENTOS SOSA DE ALVAREZ

Guatemala, noviembre 1995

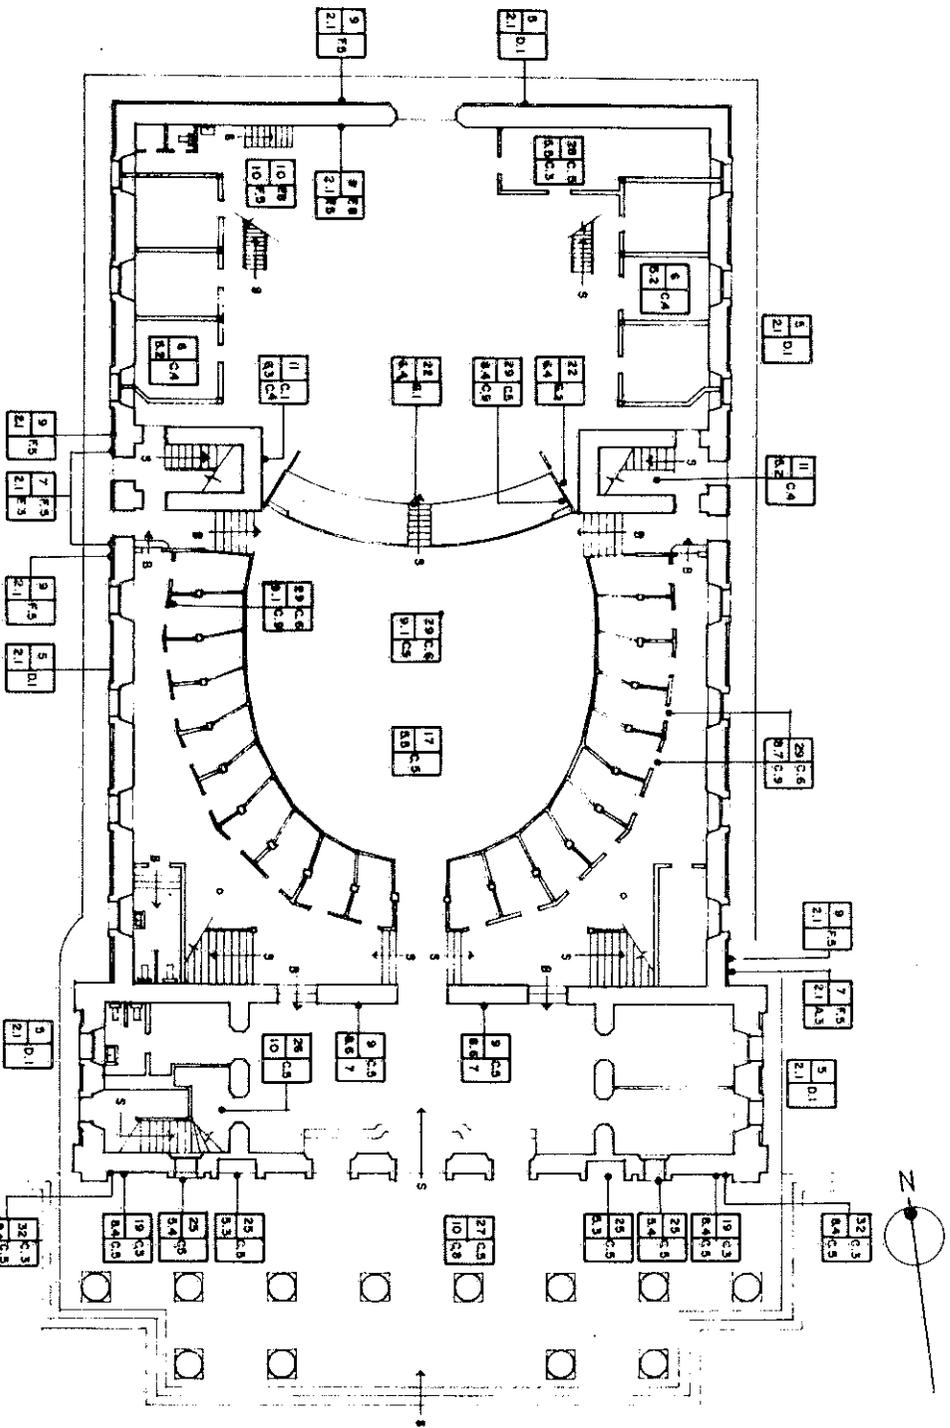
PRIMER PLANTA

- a) Agrietaduras: Las más severas que se han detectado son las que se presentan en las columnas del pórtico y las columnas aisladas que se localizan en la explanada de acceso principal, así como también en la unión de las vigas. (Ver fotografías Nos. 26-29).
- b) Corrimiento y separación de elementos: Los tambores de las columnas presentan un corrimiento de 0.05 cm. entre sí; de igual forma existe separación de elementos petrográficos en la cornisa del pórtico, así como en las vigas de su artesonado. (Ver fotografías Nos. 27-29).
- c) Corrosión: Las vigas de refuerzo (rieles de acero) horizontal superior del pórtico presentan un estado de oxidación severo. La lámina de zinc de la cubierta del Teatro, las lámparas de hierro forjado y portones laterales en el exterior, también presentan alto grado de oxidación, entre otros.

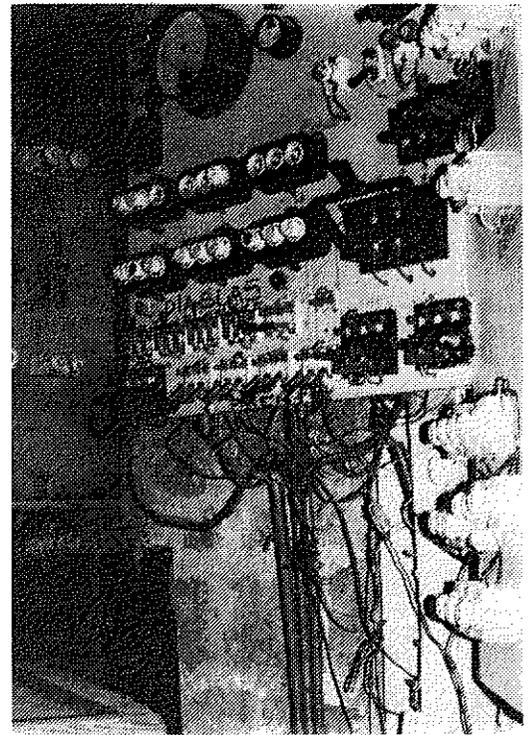
Fotografía No. 38: No es lo improvisado e inseguro del tablero general del Teatro, conexiones sobrecargadas, conductores expuestos, etc. (fuente: autora).

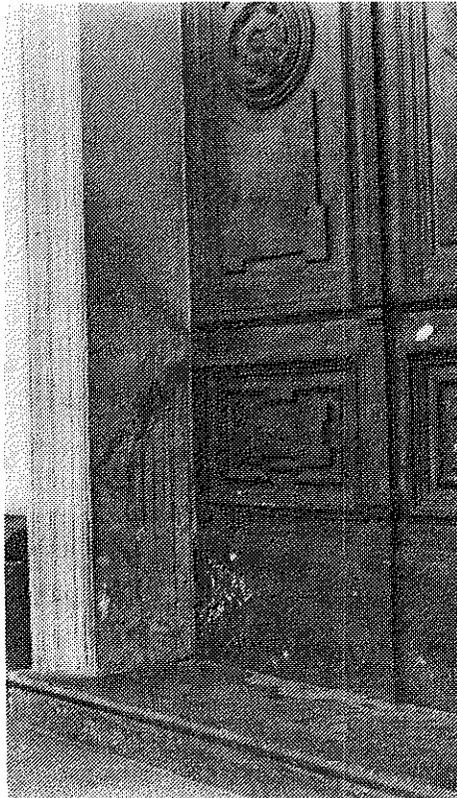
Fotografía No. 40: Tapiado de vano, simulación de puerta de madera, construida realmente en ladrillo. (fuente: autora).

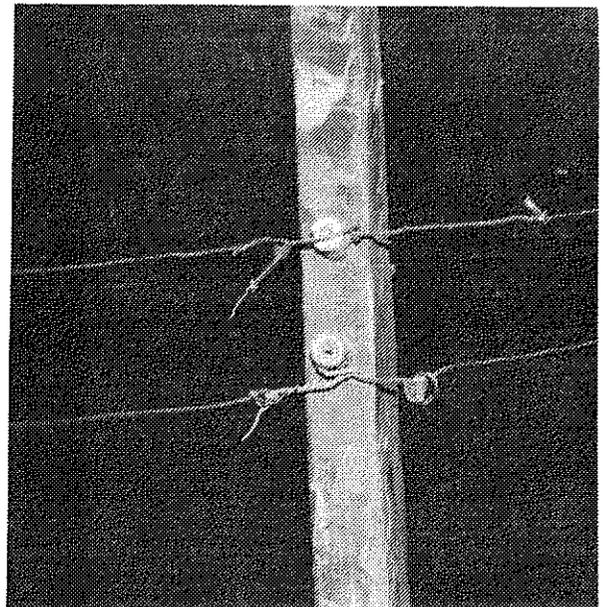
Fotografía No. 39: El peligro potencial que representan los conductores de electricidad que están expuesto siendo ya obsoletos, los cuales carecen de especificaciones mínimas de seguridad, en el ático del edificio y en otros ambientes. (fuente: autora)

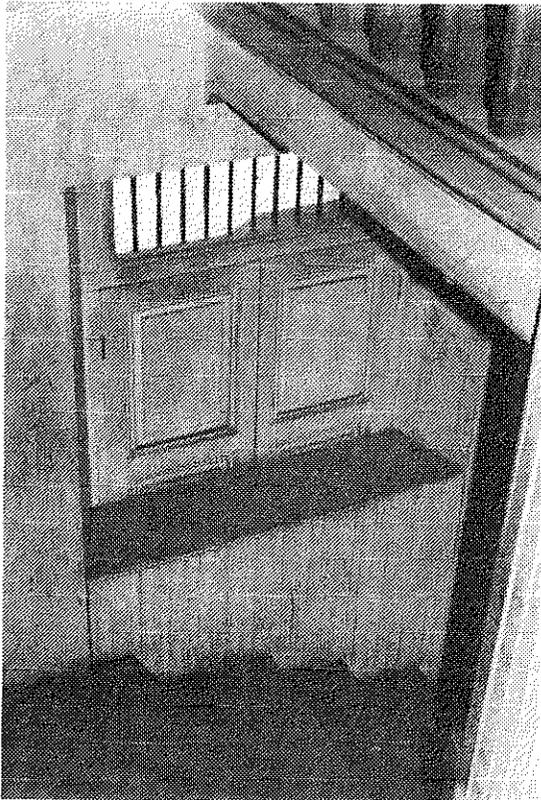
Fotografía No. 41: Alteración espacial, tapiado de la puerta original lateral, con el propósito de colocar un gradero. (fuente: autora).

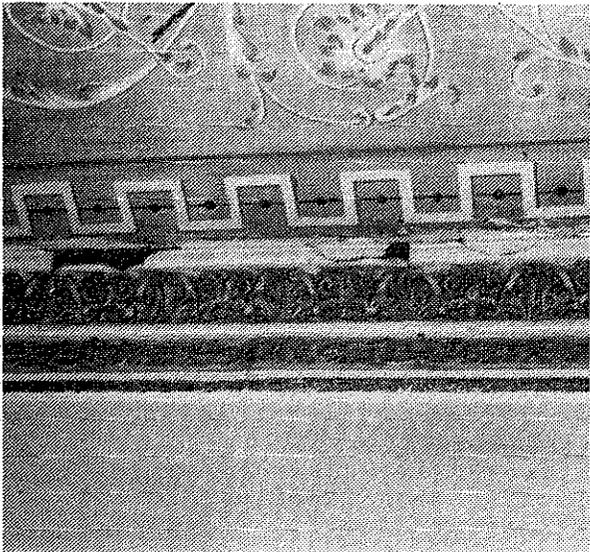
- e) **Desprendimiento de material:** Este efecto se observa en partes del estuco de los murales interiores del salón de recepciones, murales exteriores sobre la fachada principal. (Ver fotografía No. 43); también existe desprendimiento de material en los tambores de las columnas del pórtico, en la lámina de la cubierta, en acabados, en el piso y en elementos decorativos de la explanada de acceso principal. (Ver fotografías Nos. 28, 29, 31, 32, 36).

Fotografía No. 43: Mural del cielo falso del salón de recepciones (foyer) enraquelamiento y desprendimiento del material del estuco, a causa de goteras. (fuente: autora).

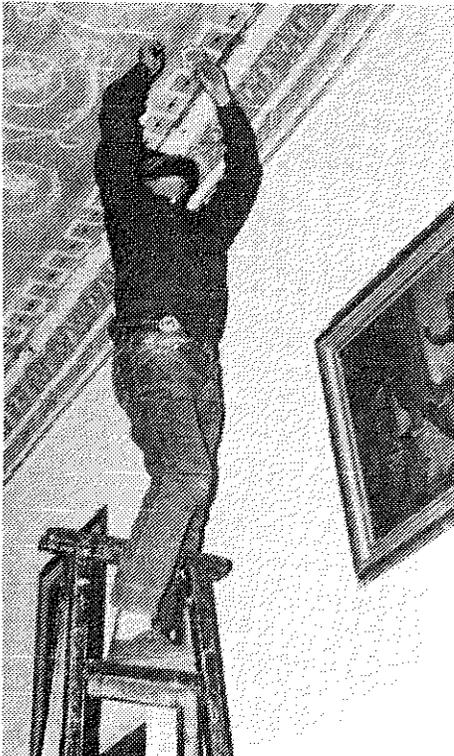
Fotografía No. 49. Técnico Restaurador de Murales Miguel de Jesus Melgar Aldana, que efectúa un análisis del estado de conservación de la pintura mural interior en el salón de recepciones (foyer). (fuente: autora).

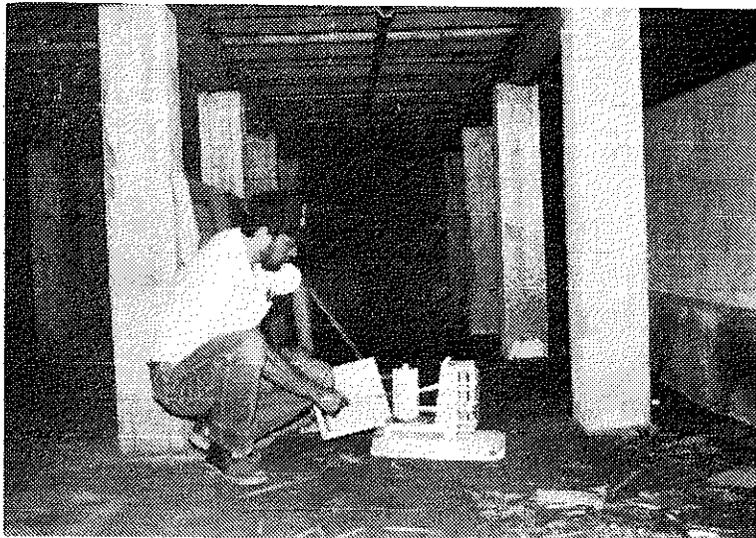
Por esa razón, se coordinó con el INSIVUMEH y se obtuvo su colaboración para establecer una temperatura y humedad exacta en el monumento, y se utilizó para tal efecto un termohigrógrafo marca FUESS, serie G-504, que se colocó (éste constituye un ensayo no destructivo), durante una semana, en cada uno de los ambientes del Teatro (que incluía el tiempo seco y principio de lluvia). Posteriormente la información de cada una de las tarjetas colocadas fue interpretada en gabinete de la misma institución y proporcionada, después a la suscrita, en donde se puede apreciar el estado climatológico de todos los ambientes del Teatro. (Ver fotografía No. 50, y tarjeta típica en gráfica No. 2, cuadro No. 4).

Fotografía No. 50. Ing. Agr. Guillermo Godínez, Jefe de la Sección de Climatología del INSIVUMEH, colocando un termohigrómetro, para tomar temperatura y humedad en el foso de escenario (fuente: autora).

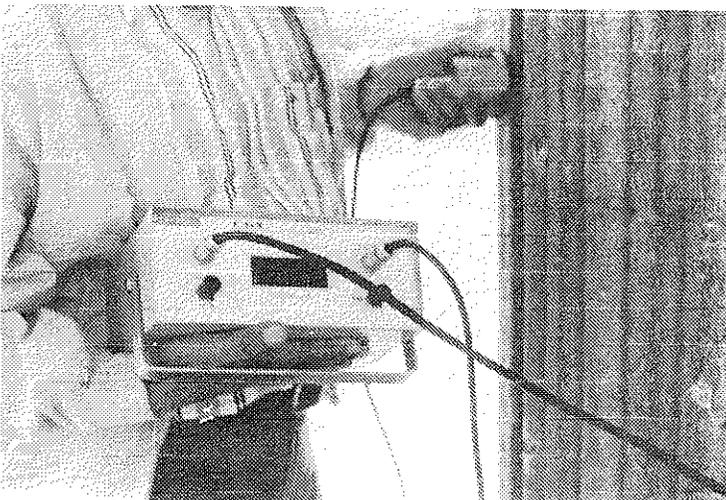
Fotografía No. 52. Equipo de la CI de la Facultad de Ingeniería de la USAC, que efectúa un análisis de ensayo sónico en la columna No. 11 del pórtico del Teatro. (fuente: autora).

El ensayo sónico (no destructivo) fue realizado con el objeto de verificar la posibilidad de relacionar la resistencia a compresión y la velocidad de una señal a través del material, para establecer una constante que pudiera ser utilizada en futuros análisis del material. La velocidad de un impulso a través del material depende de su densidad y puede dar una idea cualitativa de la calidad del mismo. (Ver fotografía No. 52).

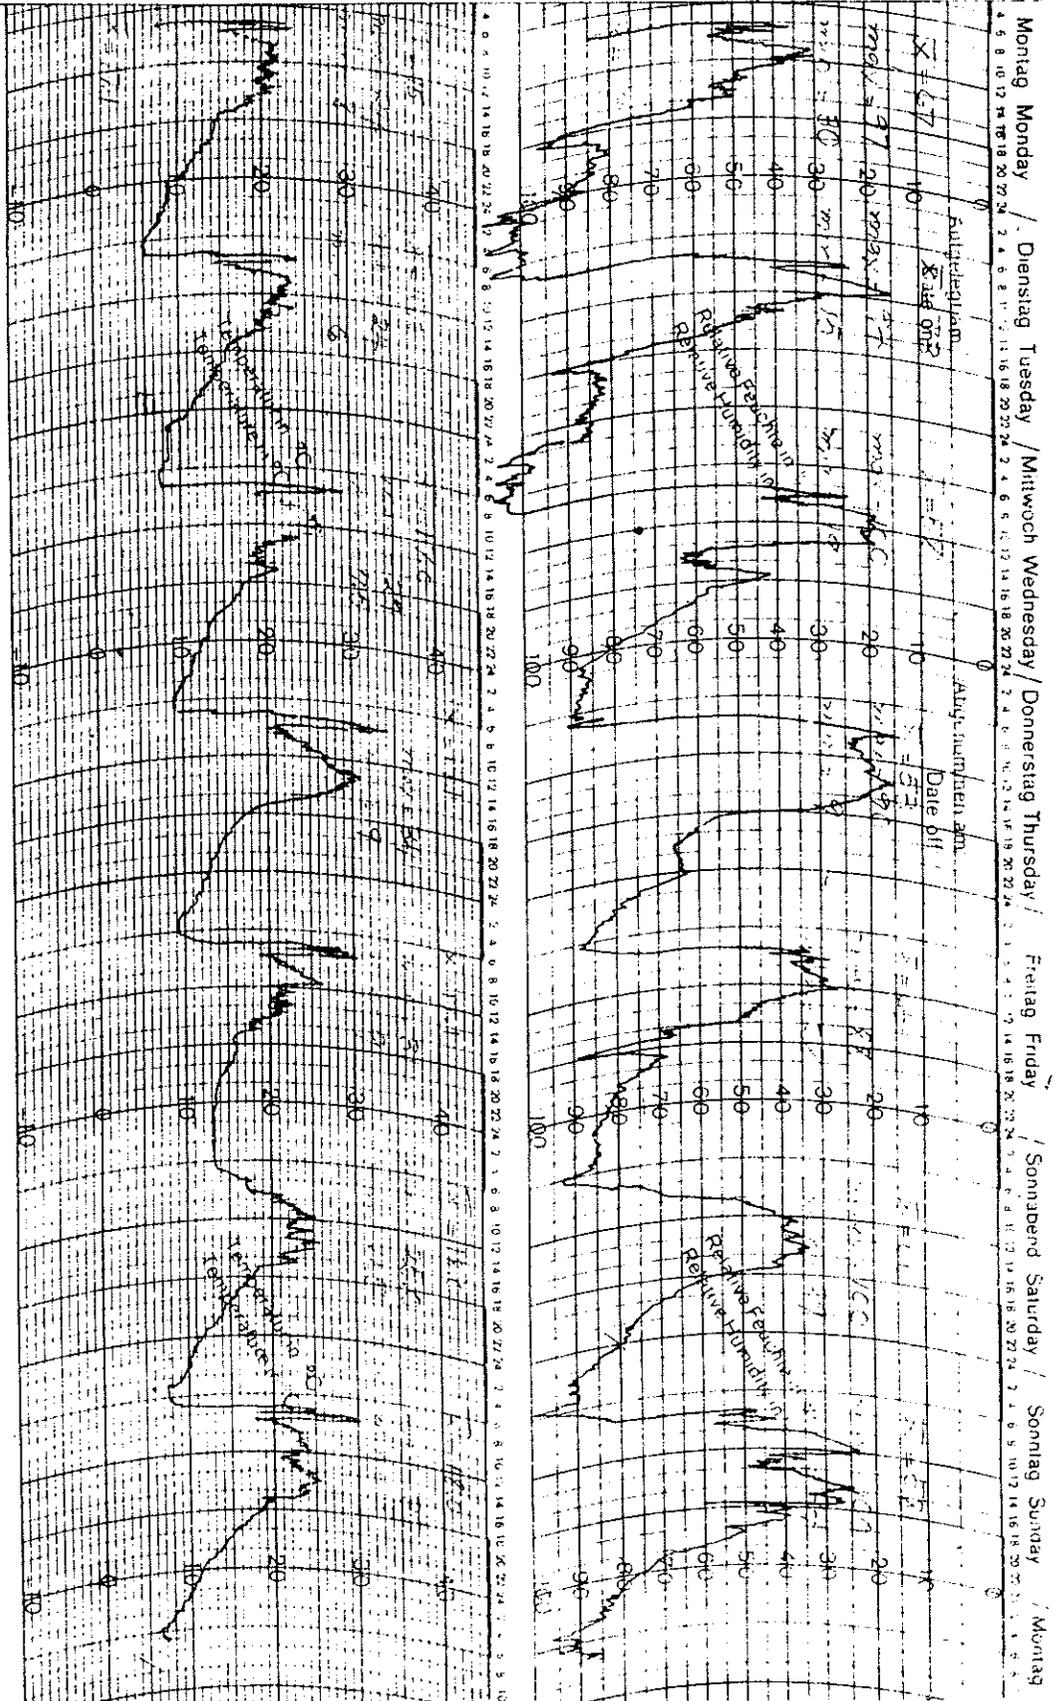
GRAFICA N. 2

Tarjeta de termohigrografo, resultados de la temperatura y humedad de la columna No. 11

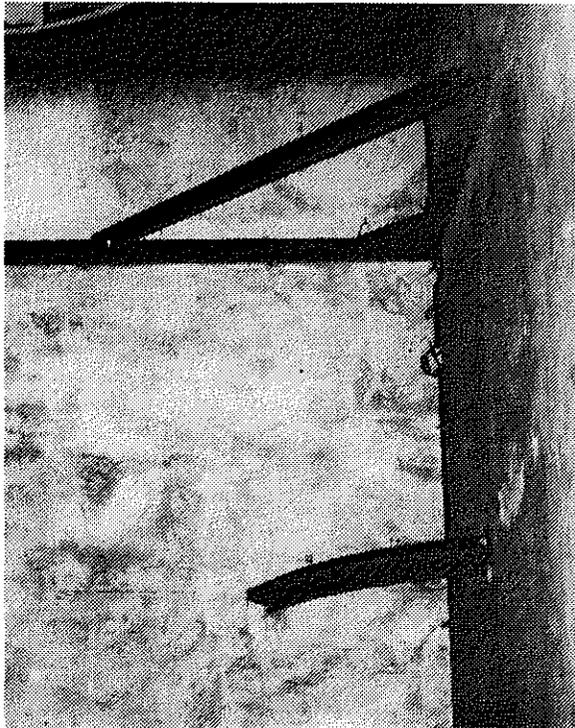
Fotografía No. 55: Refuerzo de acero en las intersecciones (unión del muro lateral derecho, con el muro posterior) perimetrales, en la parte posterior del Teatro. (fuente: autora).

- d) En 1902, el Ing. Buerón propone una reestructuración de toda la estructura, **no sabiendo con exactitud si ésta se llevó a cabo totalmente**, ya que sólo se conoce el refuerzo de acero en el perímetro de los muros, pero no la consolidación de las grietas de los mismos.

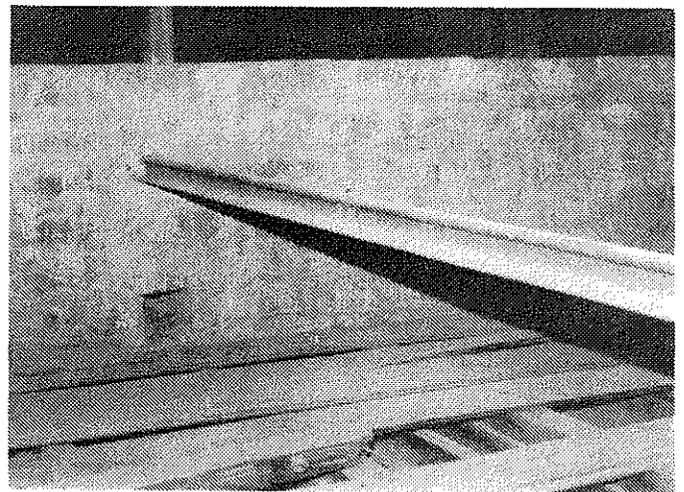
Fotografía No. 56: Miembro estructural que funciona a tensión. (riel de acero), en la parte superior (alica) del vestíbulo del Teatro. (fuente: autora).

- De funcionar estructuralmente, proceder a la limpieza e integración de un inhibidor de la corrosión o integración de un sistema catódico de protección.

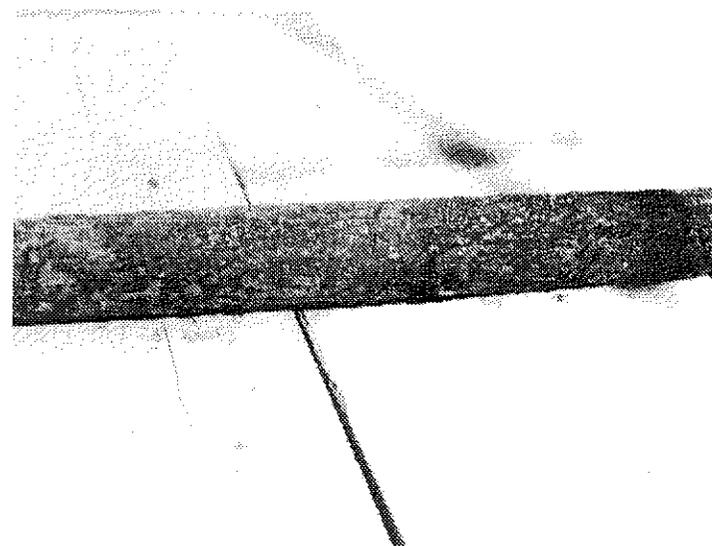
Fotografía No. 59: Caso análogo: Refuerzo de acero extraído en la columna de tufo del cuadrápörtico de un teatro excavado en Pompeya, Italia. (fuente: proporcionada por el Ing. Ippolito Messori, en entrevista efectuada en 1993, Roma Italia).

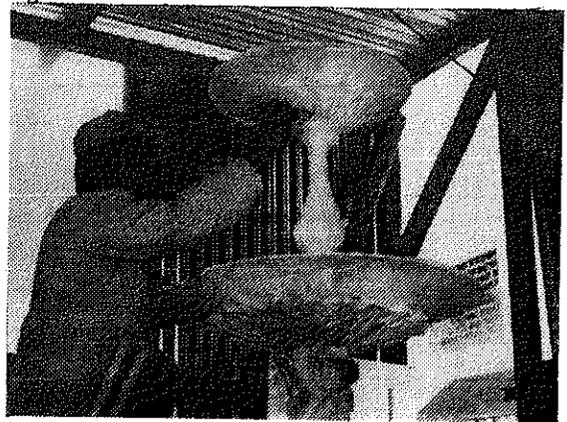
Fotografía No. 72. Trabajos de integración y reintegración de material pétreo en graderío frontal.

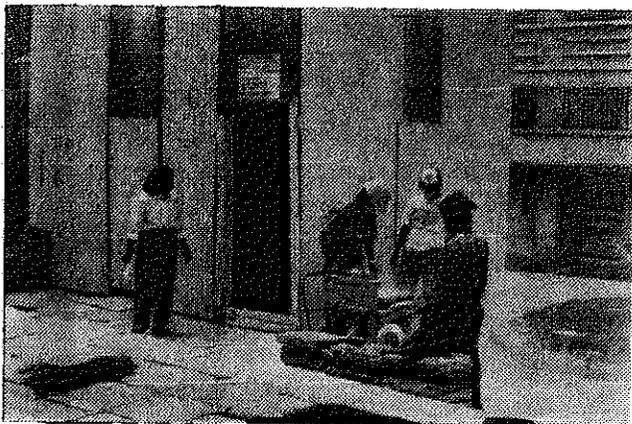
Fotografía No. 72.. Restauración de fuente de mármol, por el técnico Tomas Lacey.

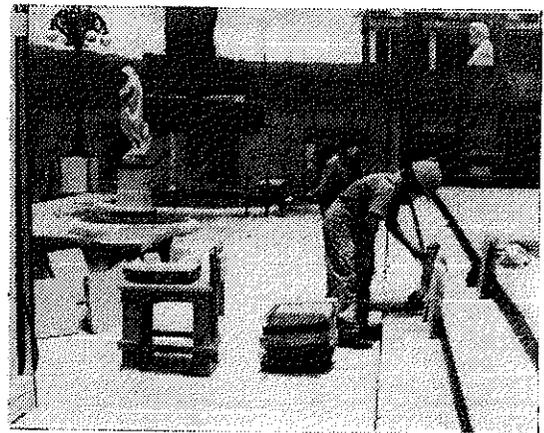
Fotografía No. 73. Trabajo de pulido de la cantería para colocar el graderío frontal.

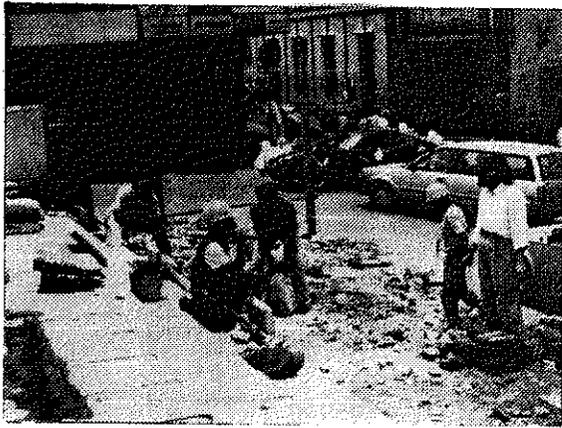
Fotografía No. 75 Liberación de baldosa en estado de deterioro en gradero frontal.

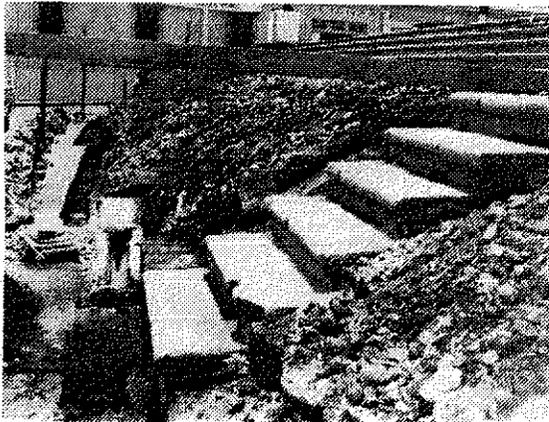
Fotografía No. 77 Integración de la primera hilada de baldosas en el primer gradero frontal.

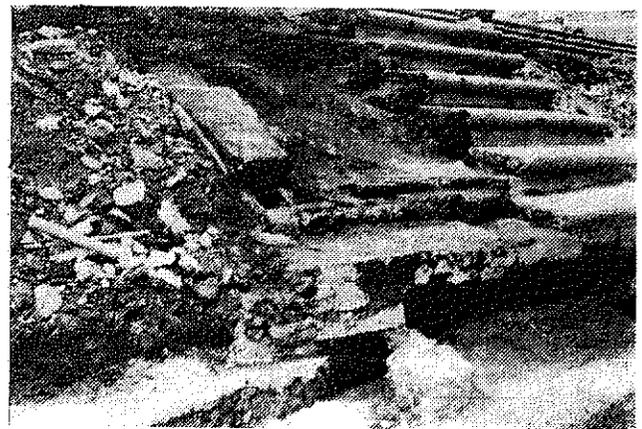
Fotografía No. 80 Integración de PVC en el drenaje de la fonda (abajo del gradero)

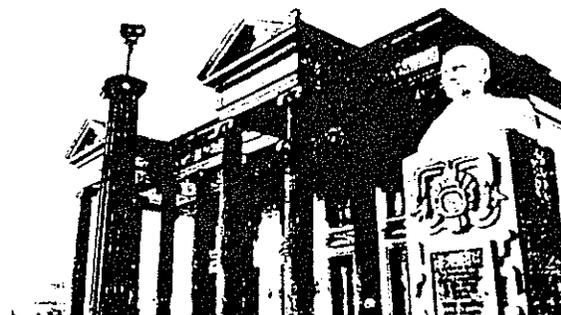
Lo que se previó como un elemento de seguridad colocándole gruesos rieles de acero fue, no obstante, el cáncer que agrieta sus bellas columnas y al no prestársele la atención inmediata, ahora están a punto de hacerse en mil pedazos, acabando con el esfuerzo de quienes quisieron dotar a la ciudad de la cultura y el arte, de un hermoso exponente físico con el elemento característico de la metrópoli atense: LA PIEDRA.

Imponente frontispicio del TEATRO MUNICIPAL, con sus columnas del Orden Jónico. En primer plano, el busto del musicólogo Don Jesús Castillo. (R. Custodio G.)

Mas... ¿Qué hay dentro de toda la hermosura arquitectónica de las bellas columnas? ¡UN CÁNCER! que si no se trata a tiempo, podría ser incurable. (R. Custodio G.)

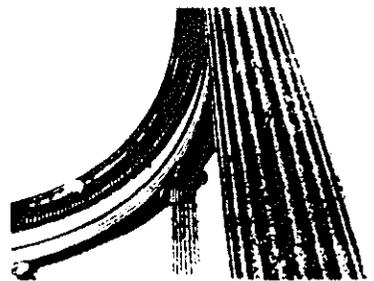
Columna del Temple, donde la rajadura se extiende casi desde su propio cimacio. (R. Custodio G.)

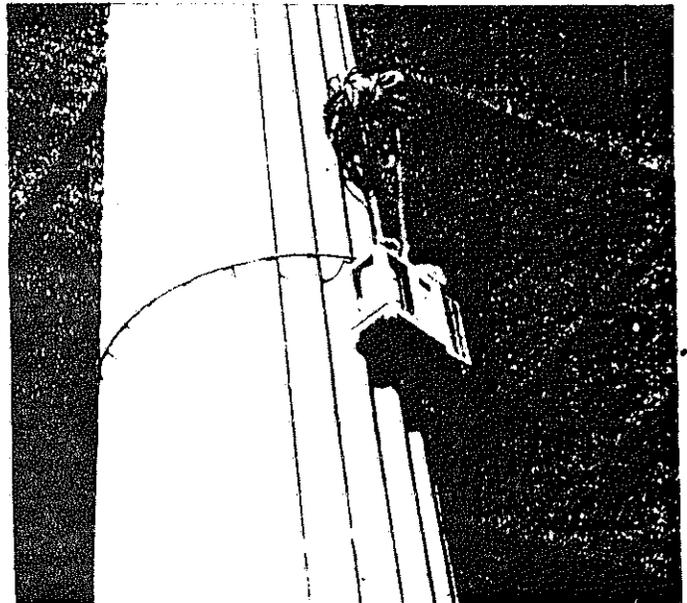
TERMIHODRAGRAFO.- Aparato colocado en una de las columnas del Teatro Municipal y que se usa para medir la temperatura y grado de humedad del inmueble.
