UNIVERSIDAD DE SAN CARLOS DE
GUATEMALA
FACULTAD DE ARQUITECTURA

**VIVIENDAS HISTORICAS DE LA
CIUDAD IMPERIAL**

IRENE DEL CARMEN TELLO MERIDA

Guatemala, Septiembre de 1996.

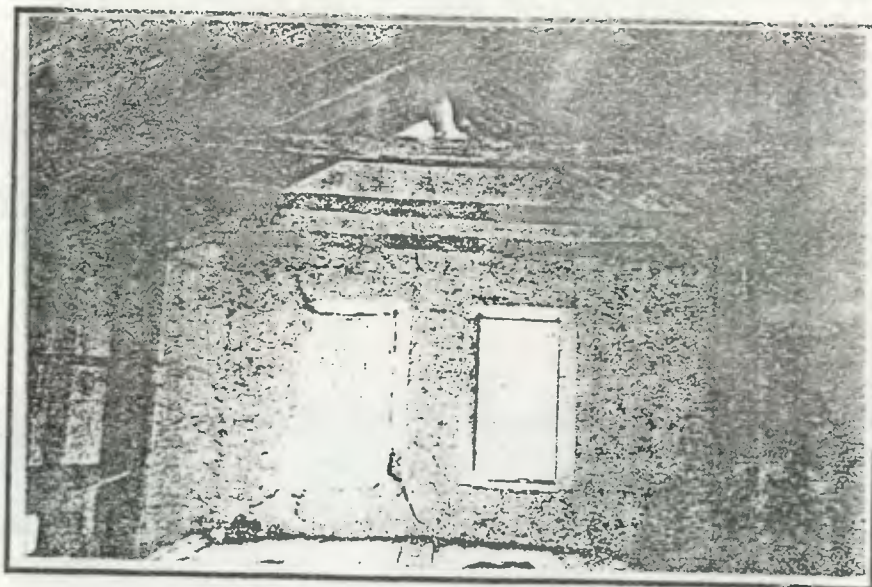
Fotoizq. Vista del Atico, donde el muro sur y la cubierta estan bastantes destruidos.
