PROPUESTA DE RESTAURACIÓN DEL TEMPLO DE
SAN MUGUEL TUCURU, ALTA VERAPAZ
Y REVITALIZACION DE SU ENTORNO INMEDIATO

Rafael Miguel Angel Torres Meza

Guatemala, Abril de 1999

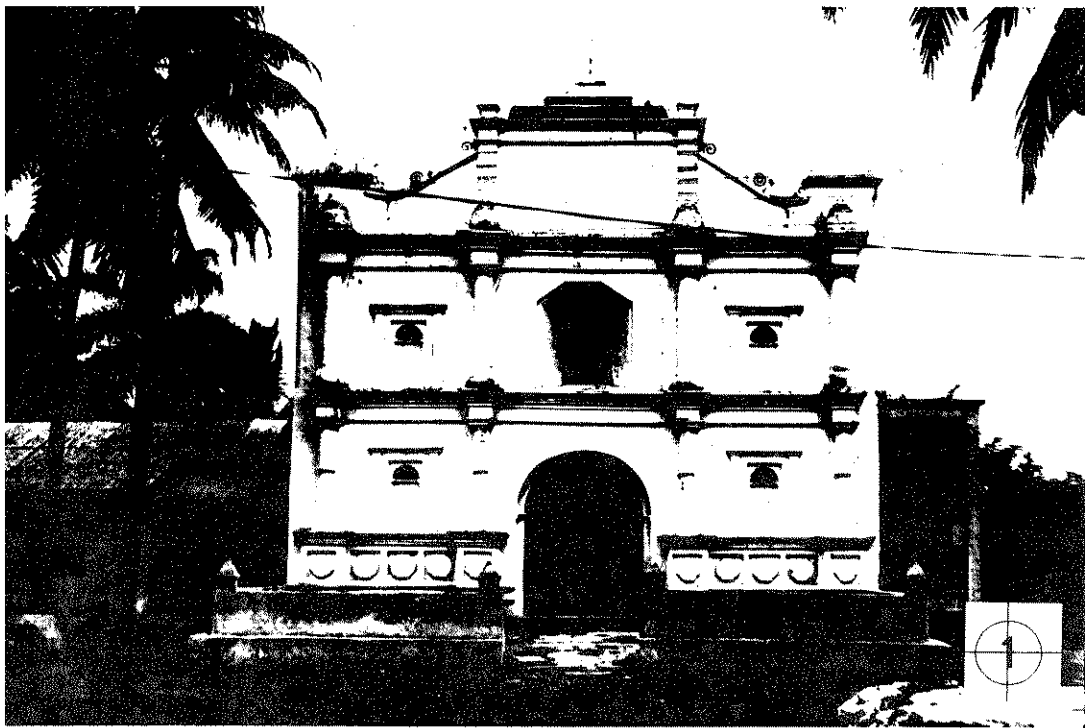
1. Fotografía de la fachada de la iglesia de San Miguel Arcángel hacia el oeste, del año de 1967 donde se observa la falta de áreas que definirían el parque y la plaza.

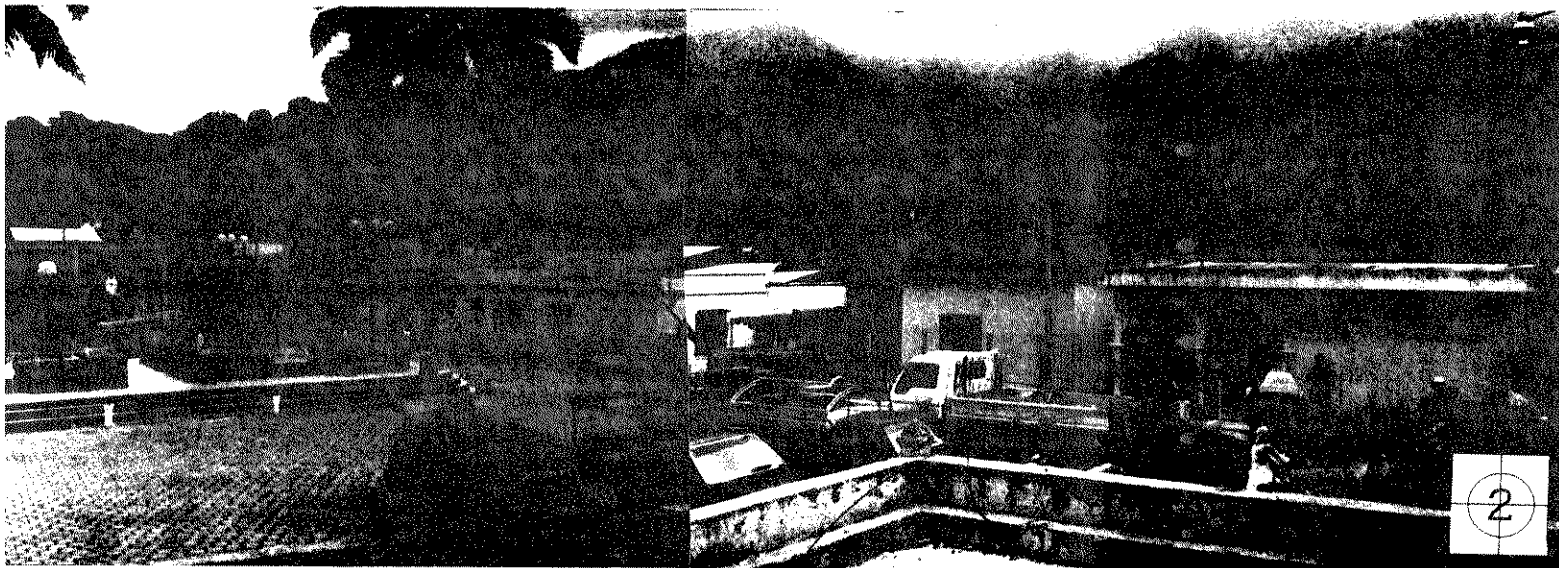
2. Vista general del lado norte de la plaza y el acceso principal donde encontramos el edificio de correos una vivienda comercio, la caseta de distribución de teléfonos de -GUAT el edificio del Juzgado de Paz. Podemos observar que la mayoría poseen sistemas constructivos convencionales y diferentes épocas de construcción.

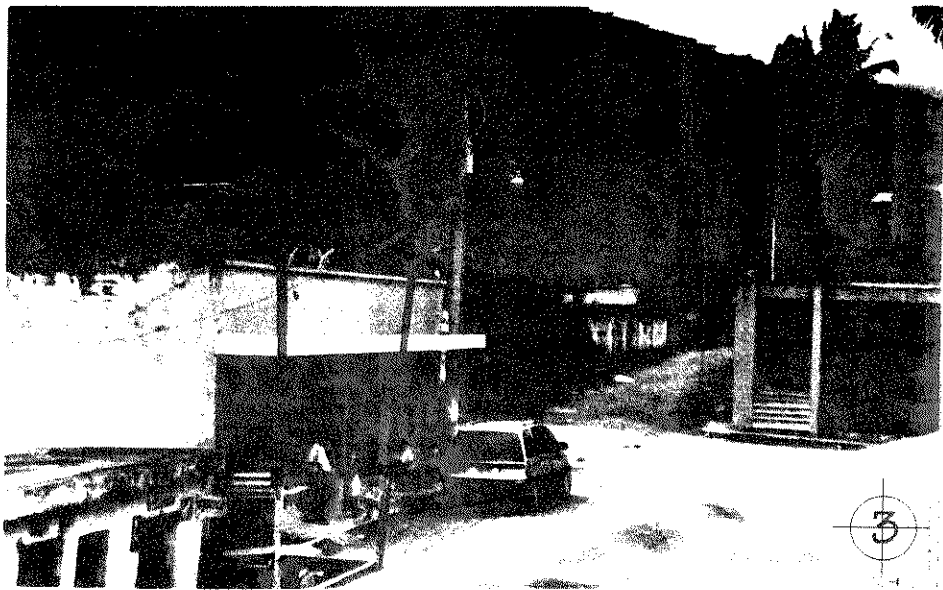
3. Vista del lado sur y un acceso secundario. De las mismas características que el lado norte.

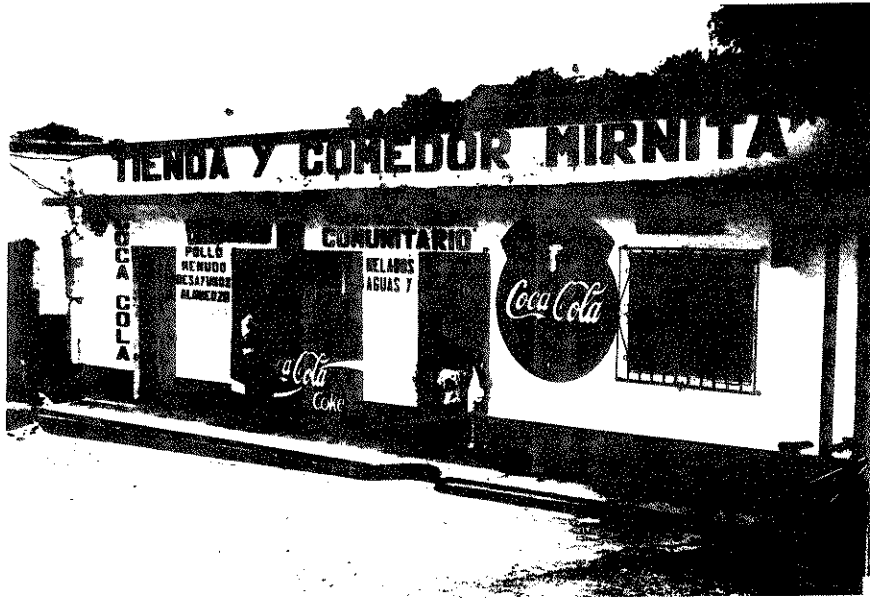
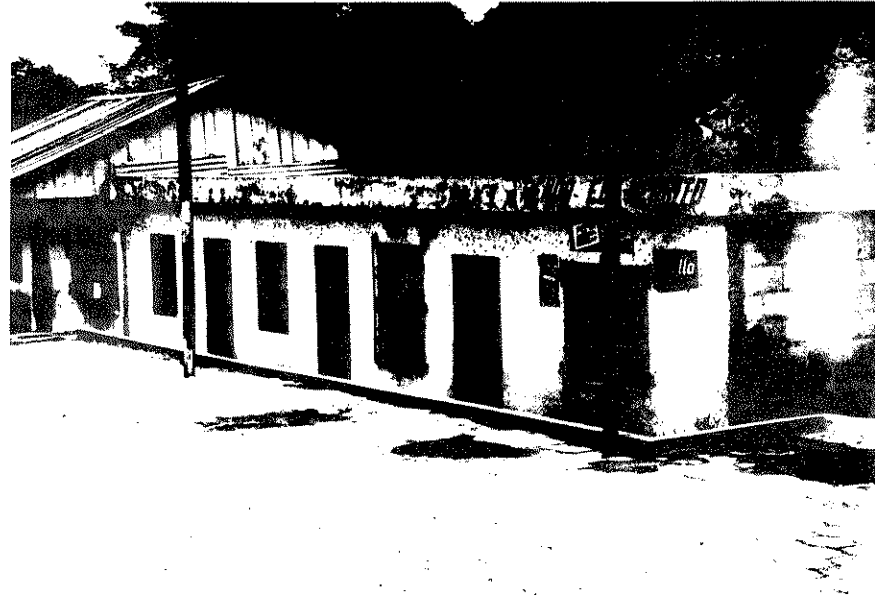
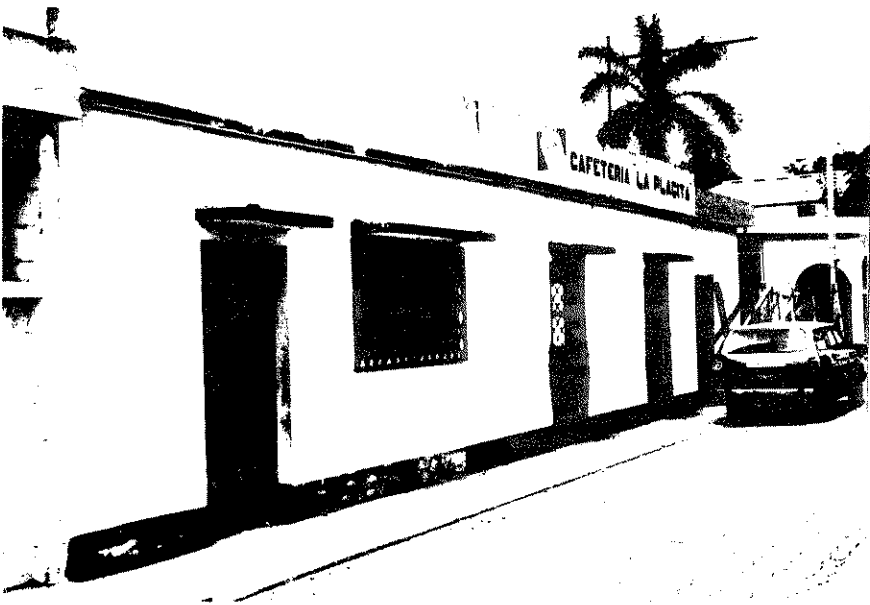
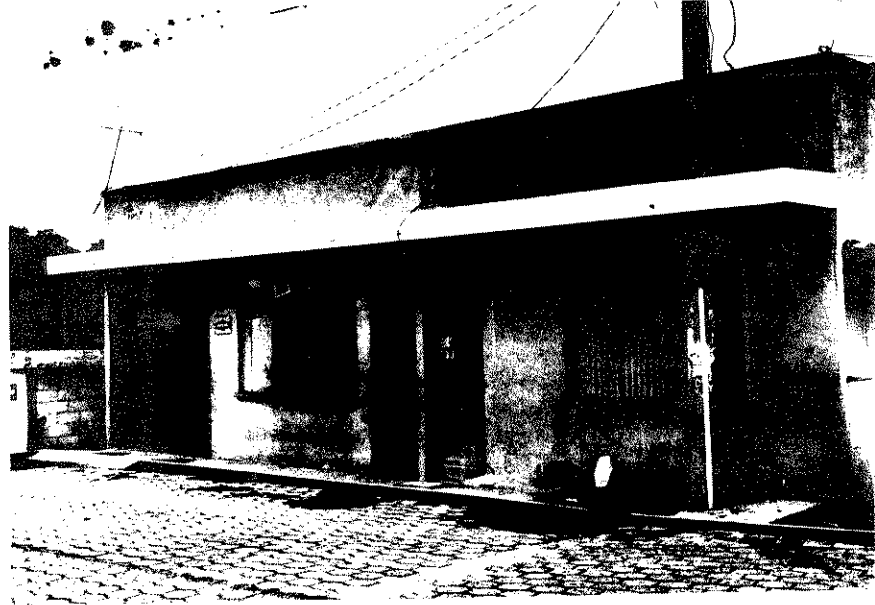
8

8. Estas fotografías muestran que el 100% las edificaciones de la plaza utilizadas para vivienda también son utilizadas para comer

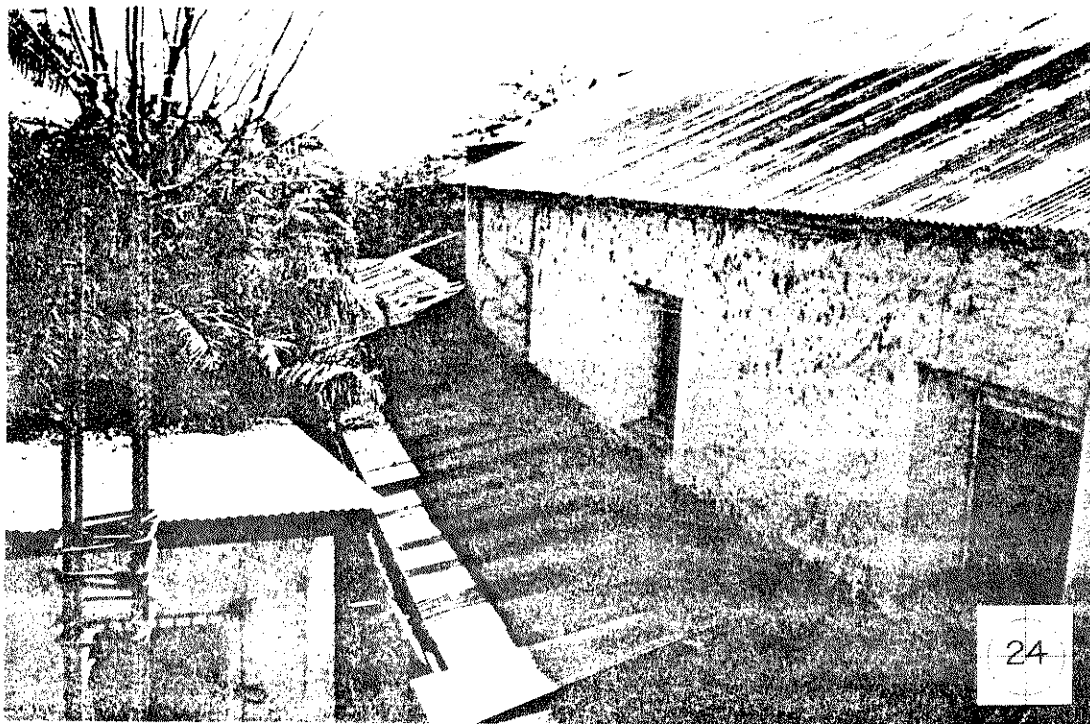
24. Aquí vemos el pasillo que se construyó para comunicar directamente la casa parroquial con el presbiterio por carecer la iglesia de sacristía. La forma equivocada de empotramiento de la lámina de cinc al muro. La erosión de muro sobre las ventanas por crecer de un voladizo adecuado que permita la caída libre del agua.

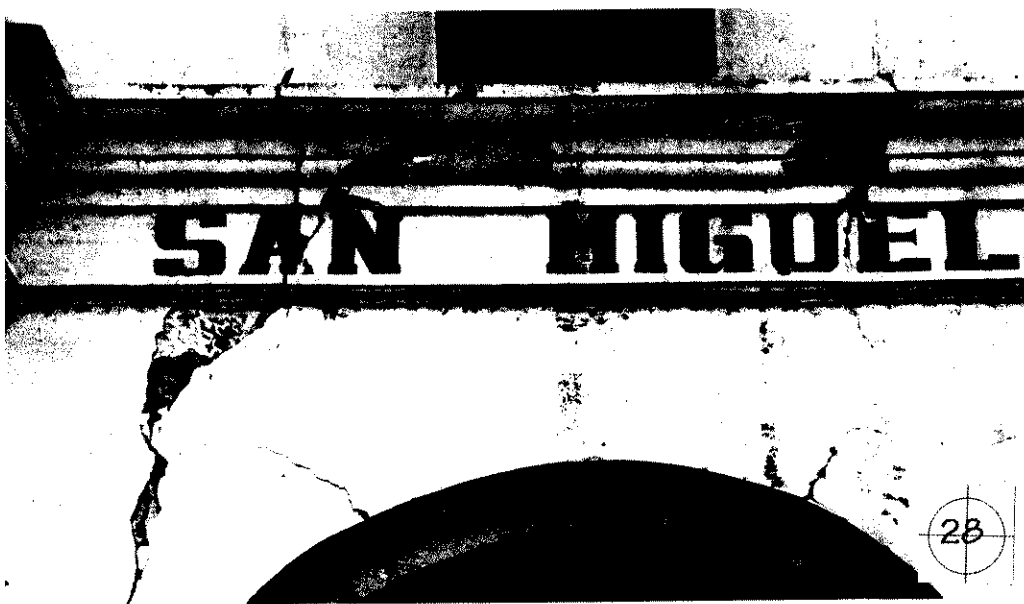
28. Grieta que pasa del primer cuerpo al segundo, atraviesa el muro y se conecta con la grieta del arco de la puerta de ingreso.
