REVALORIZACION, RESTAURACIÓN Y
RECICLAJE
DEL EDIFICIO NOTTEBOHM

ACTUAL CONTRALORIA GENERAL DE CUENTAS. CENTRO
HISTORICO DE LA CIUDAD DE GUATEMALA

TESIS DE GRADO PRESENTADA A
JUNTA DIRECTIVA POR:

GUATEMALA, NOVIEMBRE DE 1999

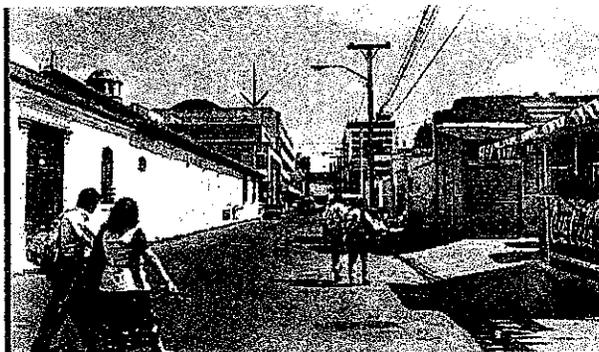
Foto No. 8: 10a calle Poniente, al fondo nótase la contaminación visual y de cables aéreos. Ala derecha estacionamiento de vehículos.

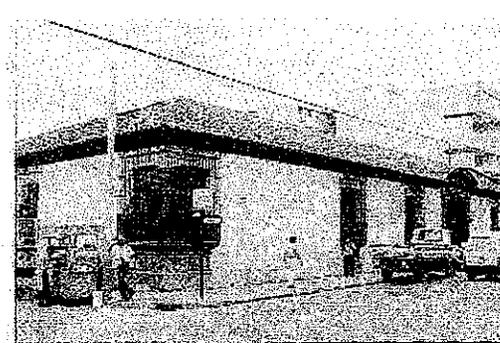
Foto No.9: El edificio del Liceo francés, nótase el contraste volumétrico y estilístico con el edificio de 5 niveles de la vecindad. Ventas callejeras en las esquinas.

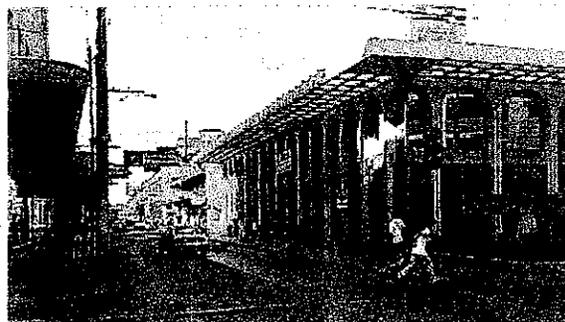
Foto No. 11: 5a avenida, sur del sector, en la esquina una agencia bancaria y enfrente un edificio sin uso actual. Nótase el tamaño de los rótulos publicitarios.

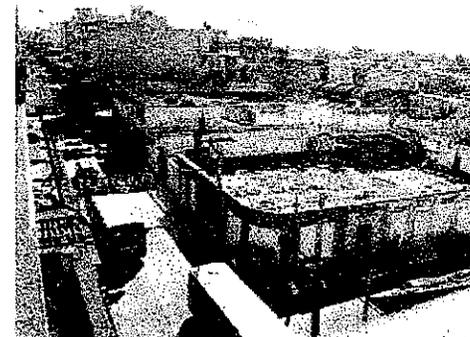
Foto No. 12: Esquina de la 5a avenida y 10a calle. Nótase variedad volumétrica y la demolición de las edificaciones históricas para dar paso a estacionamiento de vehículos. Las ventas callejeras en las cuatro esquinas.

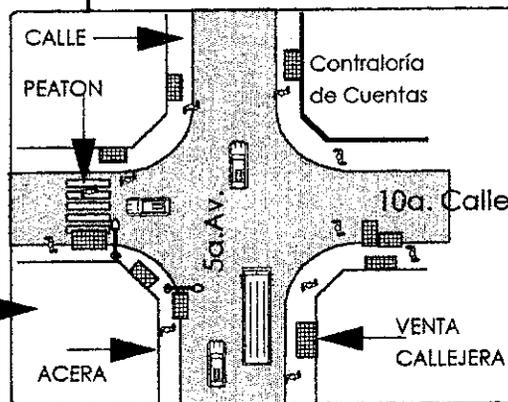
Sobre la 5a. avenida el bordillo de separación entre calle y acera es casi nulo, provocando peligro para el peatón que circula en el sector

La señalización para el cruce peatonal no existe o ya se borró.

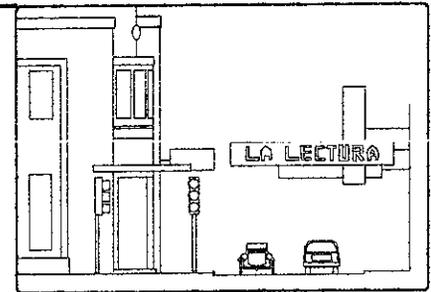
Los rótulos publicitarios de los comercios constituyen la mayor contaminación visual

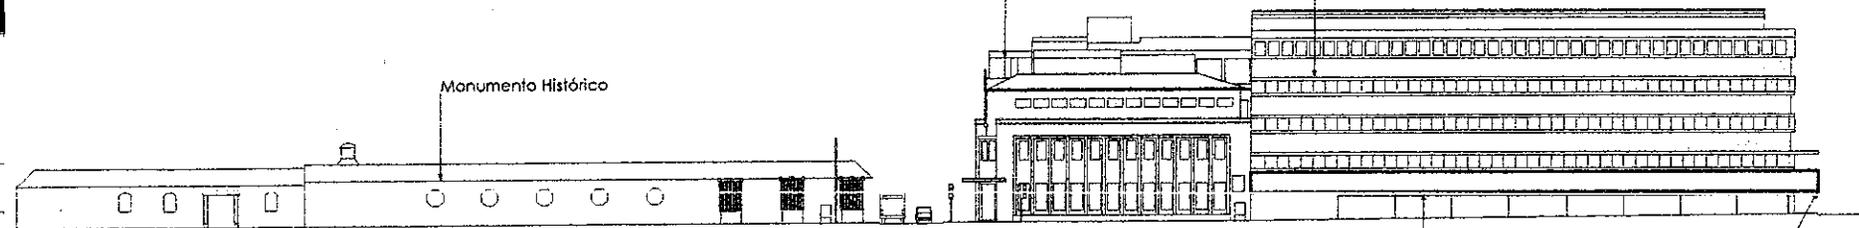
ELEVACION 10a. CALLE NORTE

Se pierde la alineación de fachada con los voladizos

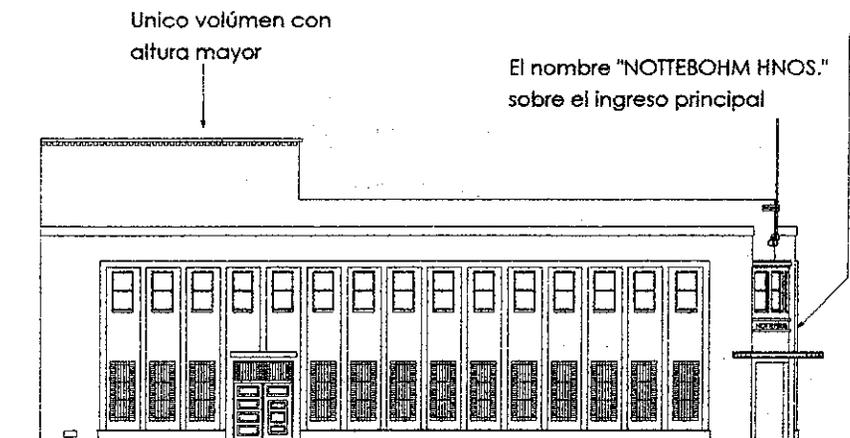
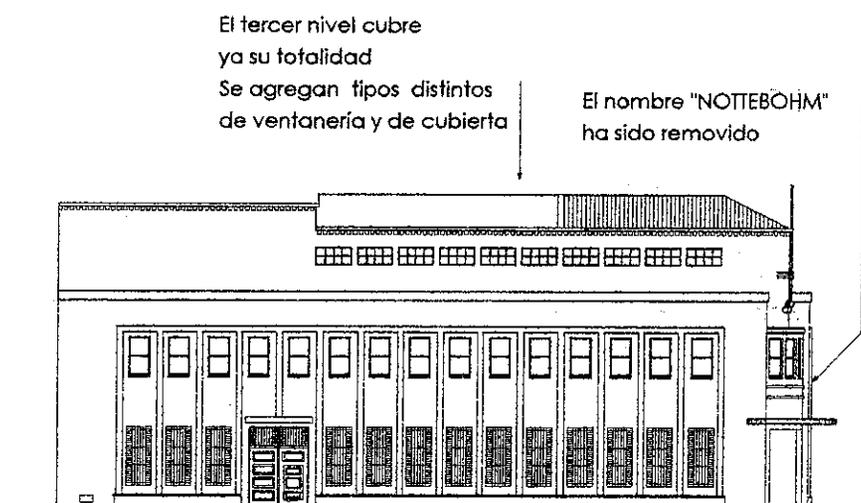
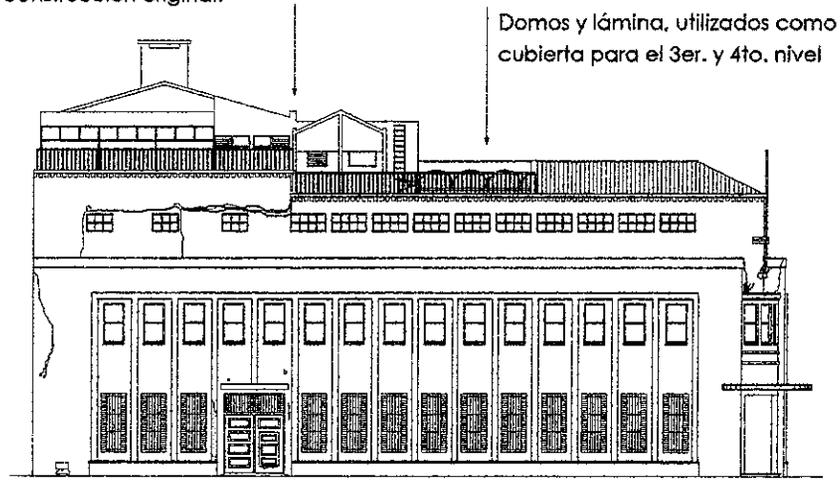
Unico volúmen con altura mayor

El nombre "NOTTEBOHM HNOS." sobre el ingreso principal

El tercer nivel cubre ya su totalidad

Se agregan tipos distintos de ventanería y de cubierta

Se ha agregado un 4to. nivel con distinto tipo de materiales y volumetría, que contrasta con la construcción original.

Domas y lámina, utilizados como cubierta para el 3er. y 4to. nivel

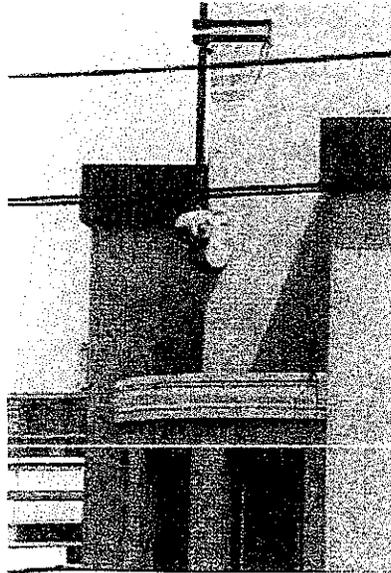
FOTO No.1
Detalle de la esquina del edificio Nottebohm, actual Contraloría de Cuentas. Se aprecia el juego de volúmenes, entre la esquina curva, rematada por molduras y los diferentes planos. La fachada coronada con el asta, sostenida por una figura en piedra tallada. Nótese la cantidad de cables, que atraviesan la fachada, así como el surgimiento de plantas en la parte superior.

El voladizo del ingreso principal presenta manchas, humedad y macroflora, por causas climáticas y falta de mantenimiento. Ver fotos No. 1 y 2

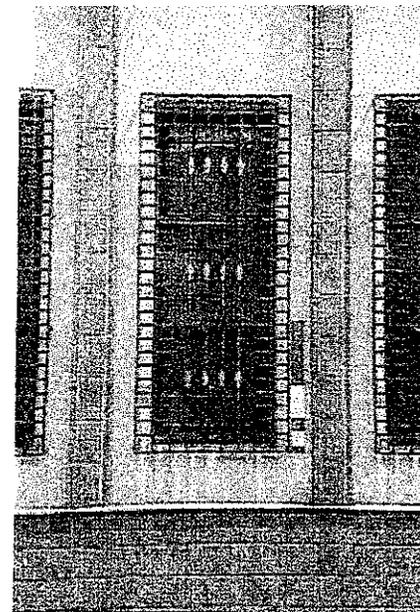
FOTO No. 4
Elementos decorativos en la fachada del edificio. Se aprecian las molduras y el zócalo recubiertos con losetas de barro cocido. Los balcones de hierro con algunos detalles metálicos, protegiendo las ventanas del primer nivel.

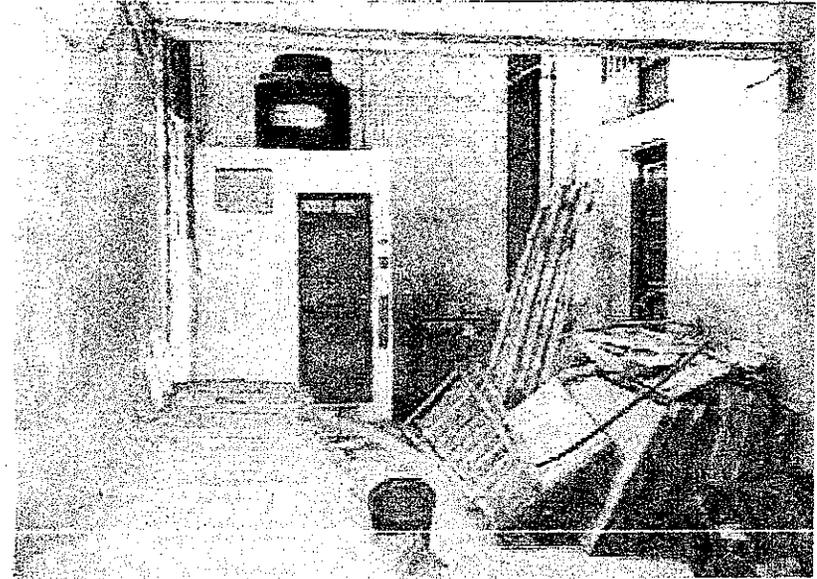
FOTO No. 6
Pasaje al que da ingreso el portón de la foto superior. Actualmente utilizado como estacionamiento de vehículos, al fondo se aprecia la subdivisión del espacio original con fabricación de madera, la cual se encuentra en mal estado.

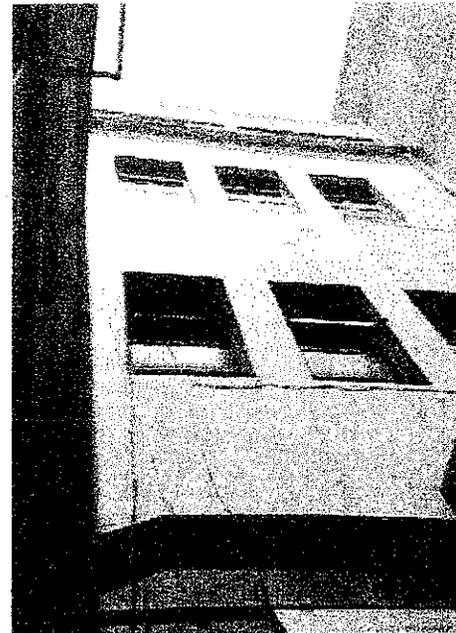
FOTOS No. 7 y No. 8
Arriba, patio de servicio, utilizado como depósito de basura y desperdicios. Se aprecian las alteraciones sufridas, la apertura de puertas en los vanos de ventanas, así como el cuartito de block agregado al fondo, la fundición de una losa sobre casi la mitad del vacío original. Abajo, el vacío actual, cubierto en una parte con lámina plástica. Se notan la cantidad de instalaciones eléctricas agregadas y sueltas, así como las bajadas de agua superpuestas para la cubierta del cuarto nivel agregado.

Se agregó losa sobre los baños y el patio de servicio del primer nivel (ver fotos 7, 13 y 15) y losas sobre este en el segundo, tercer y cuarto nivel. También se agregó una losa como entrepiso frente al vestíbulo del ascensor en el primer nivel (ver plano de alteraciones y deterioros de planta de entresijos) Todas por causas de alteración por acción del hombre.

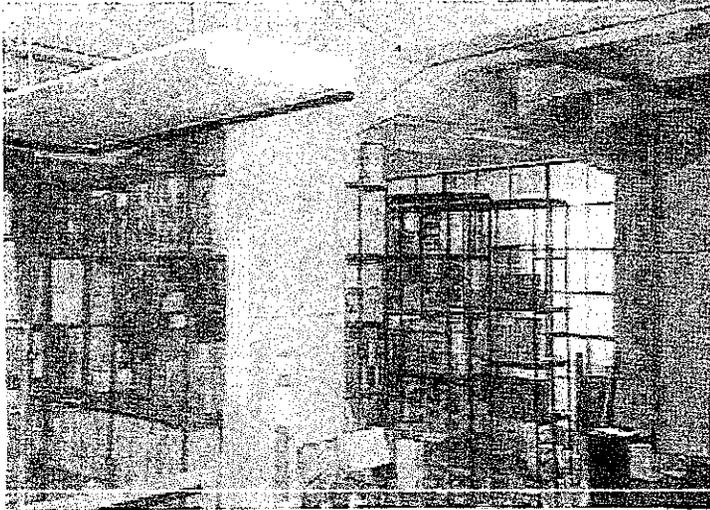
FOTO No. 9
 Archivo de talonarios
 en el primer nivel.
 Ambiente muy oscuro y
 sin ventilación, se utiliza
 la luz eléctrica todo el
 día. Existe gran
 cantidad de cajas
 apiladas sin uso, así
 como acumulación de
 basura y polvo.
 Nótese la columna
 octogonal al centro, así
 como el sistema
 estructural utilizado a
 base de concreto
 reforzado.

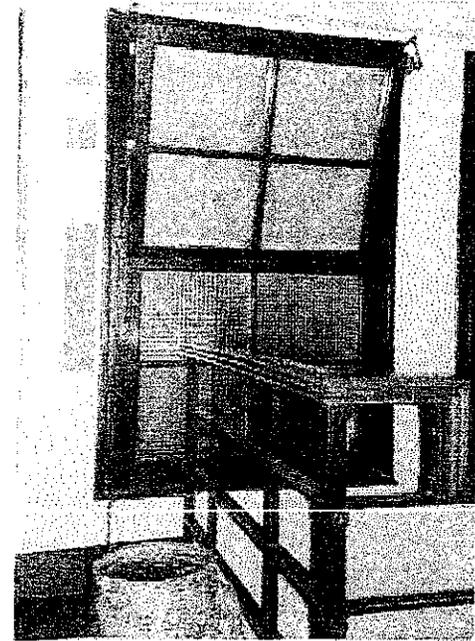
FOTO No. 11
 Tope de escalones y
 pasamanos agregado
 a la escalera del
 vestíbulo principal, las
 cuales dan acceso a
 un entrepiso agregado
 sobre los baños del
 primer nivel. Se
 aprecian las ventanas
 tapadas con cartón y a
 la par un vano de
 ventana convertido en
 puerta.

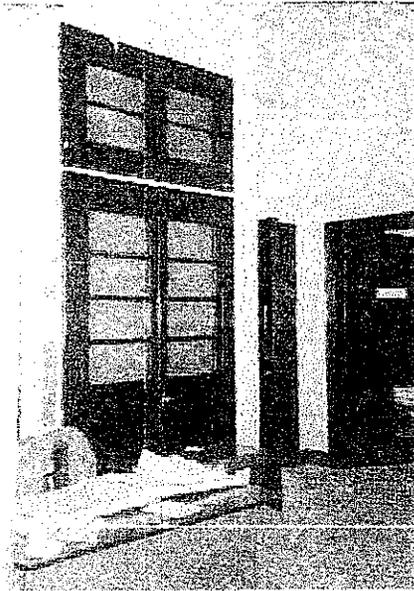
FOTO No. 16
Oficina de administración, en el segundo nivel. Se notan los muebles fijos originales con puertas de madera y vidrio. Nótese la superposición de alfombra sobre el piso original.

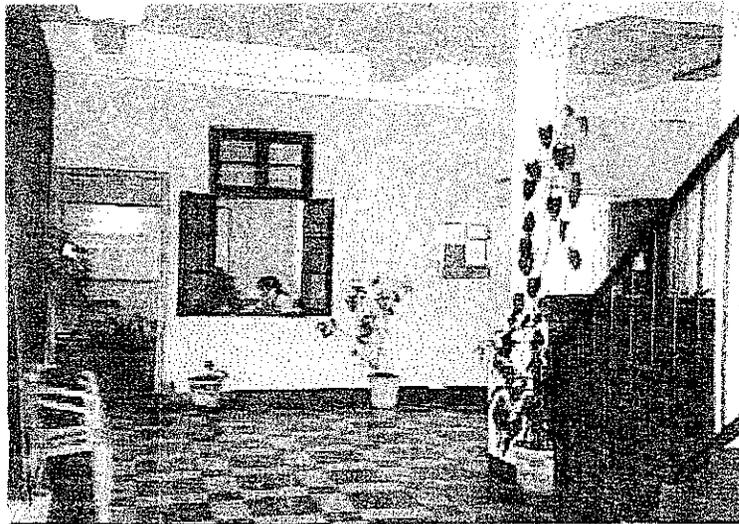
FOTO No. 17
Patio central en el segundo nivel. Nótese las alteraciones y agregados:
El tercer nivel (ampliación) con distinto tipo de ventanas, puertas y muros de block, arriba escaleras hacia ningún lado y columnas agregadas.
Se aprecian los domos que cubren todo el espacio, así como las jardineras agregadas que rodean los vacíos hacia el vestíbulo del primer nivel.

Se agregaron dos módulos de gradas en el primer nivel, para tener acceso a entresijos también agregados, sobre los baños y patio de servicio, así como en el vestíbulo del ascensor. En el tercer nivel se agregaron escalinatas hacia el cuarto nivel, se evidencia grietas y desprendimiento de acabado, por causas de uso y acción del hombre. Ver foto No. 17

Parte de la losa del 3º y 4º nivel se encuentra soportando carga viva y muerta, para las cuales no fue diseñada. Ver fotos 17 y 19

El patio central del segundo nivel, es un espacio abierto que fue cerrado, cubriéndolo con domos de policarbonato, con estructura metálica. Se observan alteraciones por agregar jardineras en los dos vacíos existentes del patio central, (originalmente fueron cuatro). Alteraciones espaciales y conceptuales de carácter humano. Ver fotos No 17 y 19

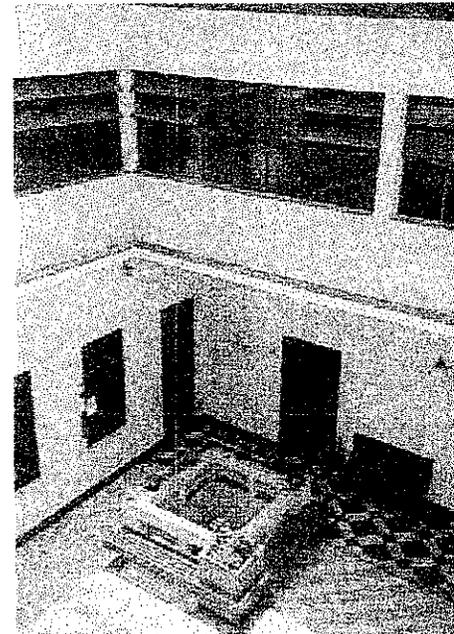
FOTO No. 19
Otro aspecto del patio central del segundo nivel.
Nótese el piso superpuesto sobre el original del patio. El tercer nivel agregado y sus grandes ventanales con armazón de hierro, que contrastan con las dimensiones y materiales de las ventanas del segundo nivel. Se aprecia un vano de ventana transformado en puerta. Y otro aspecto de las jardineras agregadas.

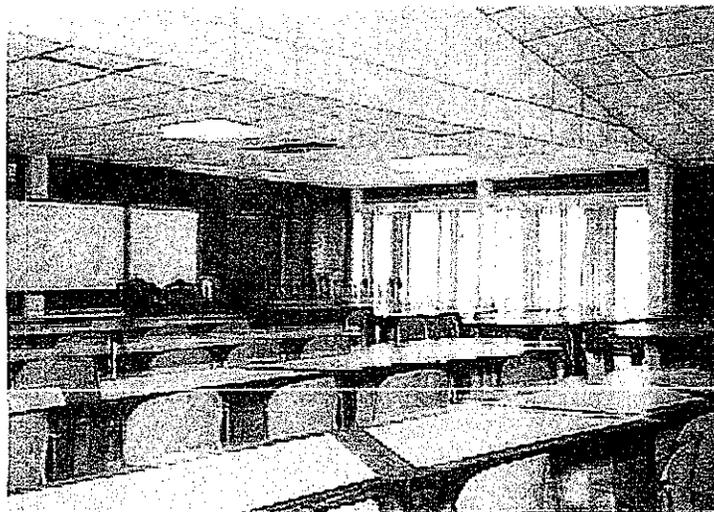
FOTO No. 20

Auditórium en el cuarto nivel. Nótese el cielo falso bajo la cubierta a dos aguas.

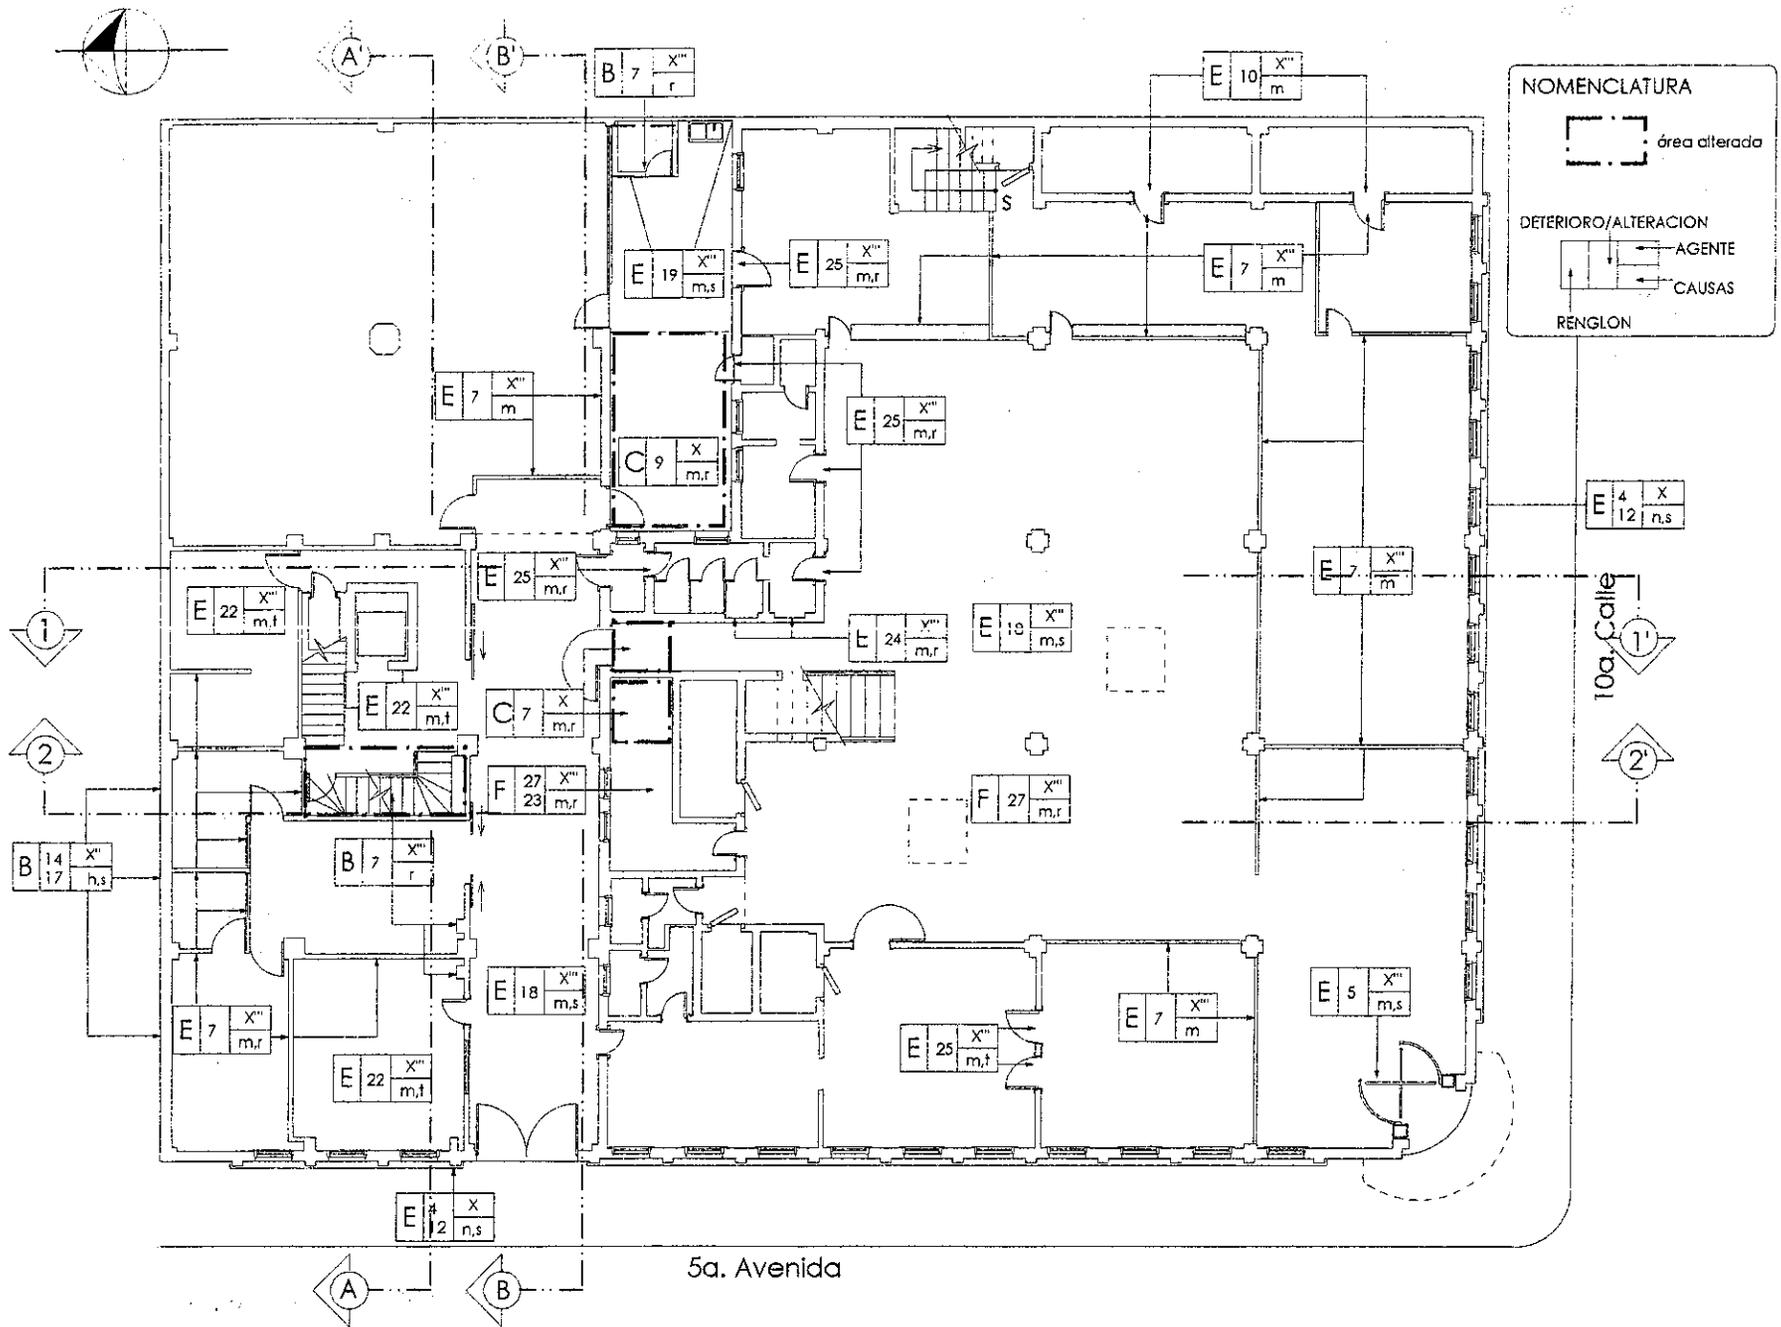
PLANTA PRIMER NIVEL
Escala 1 : 200

Restauración del edificio °NOTTEBOHM°	Página	Piano No.	Contenido: Descripción de Alteraciones y Deterioros
	97	43	
Dibujo Francisco Alejandro Castillo Rivas

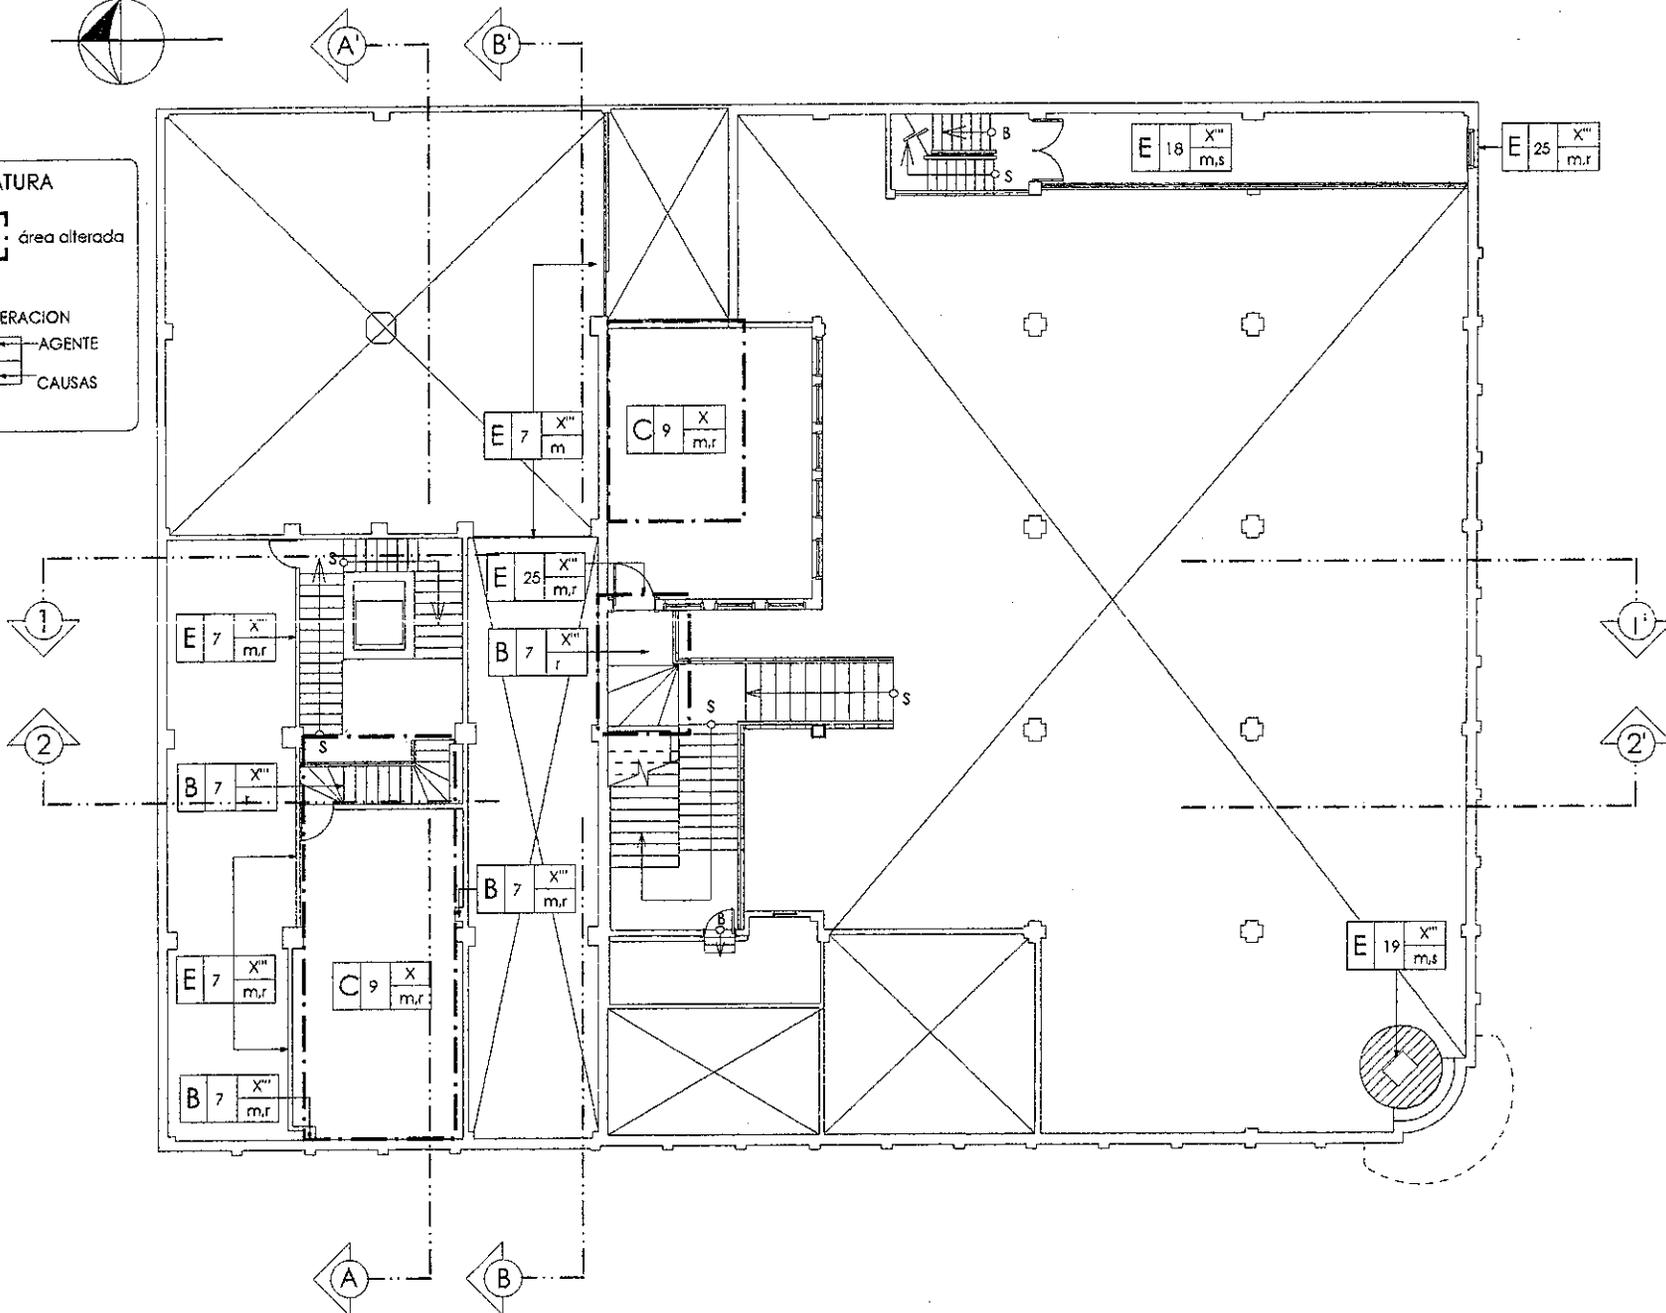
PLANTA ENTREPISOS Y MEZZANINE
Escala 1 : 200

Contenido: Levantamiento de Alteraciones y Deterioros	Página	Plano No.	Restauración del edificio °NOTTEBOHM°
	98	44	
Dibujo Francisco Alejandro Castillo Rivas

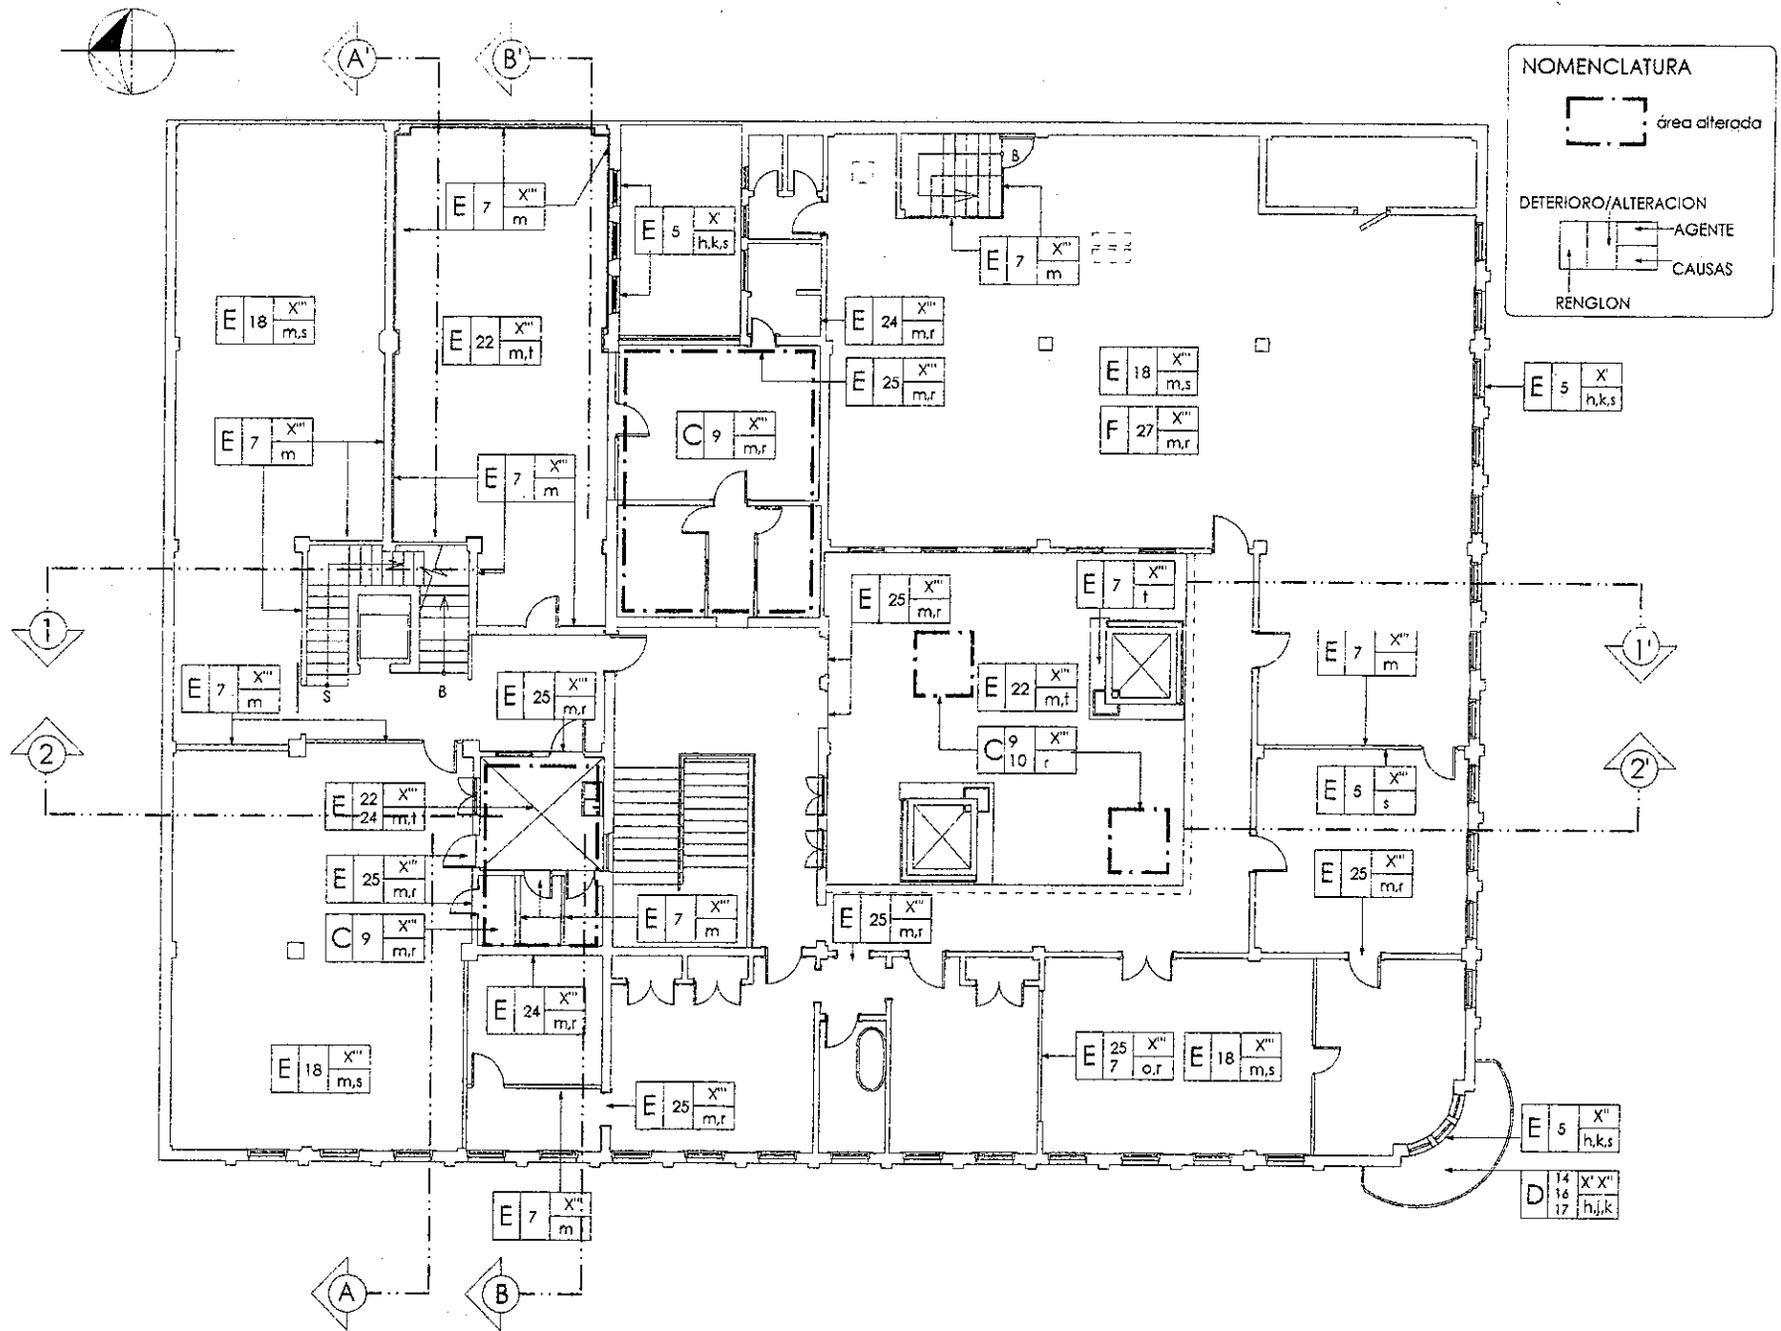
PLANTA SEGUNDO NIVEL
Escala 1 : 200

Restauración del edificio °NOTTEBOHM°	Página 99	Plano No. 45	Contenido: Levantamiento de Alteraciones y Deterioros
	Dibujo Francisco Alejandro Castillo Rivas

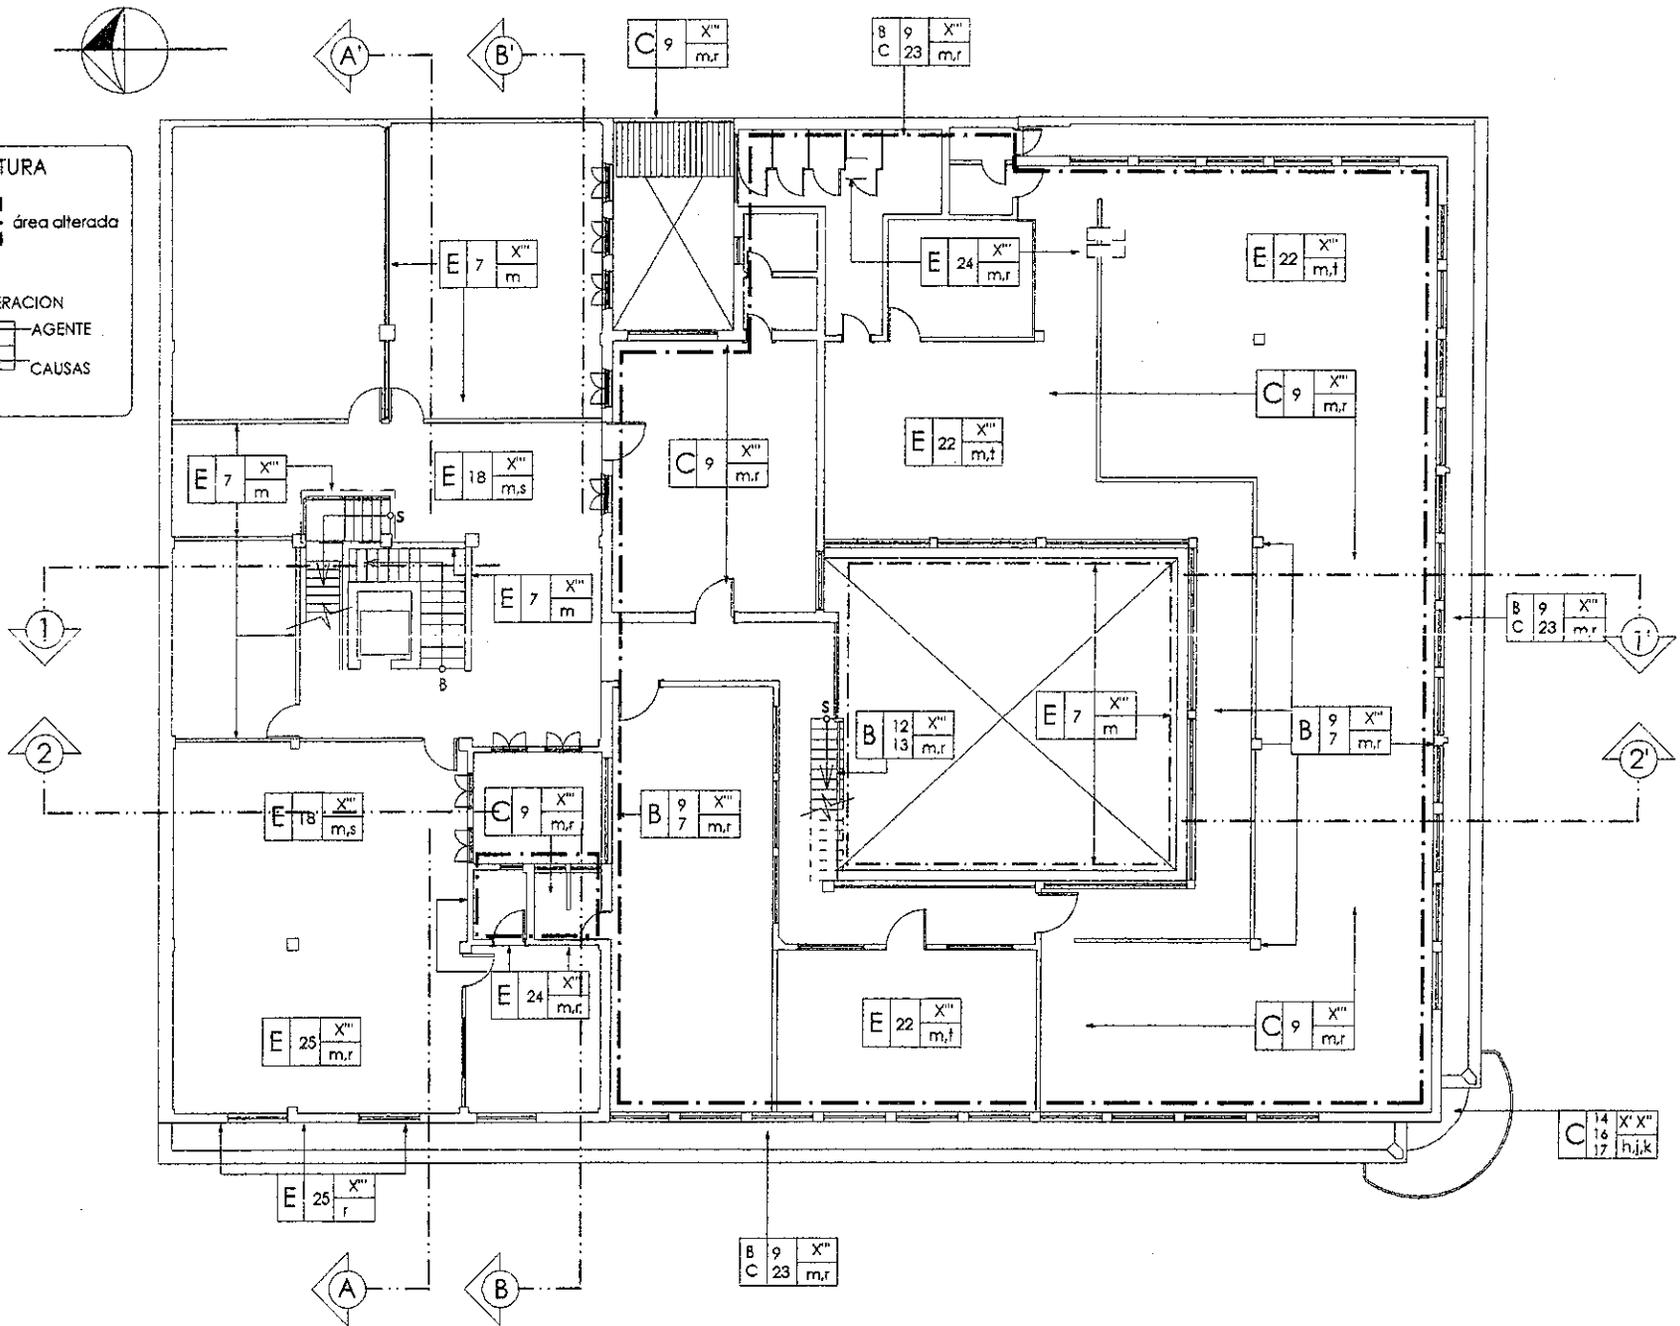
PLANTA TERCER NIVEL
Escala 1 : 200

Contenido: Levantamiento de Alteraciones y Deterioros	Página 100	Plano No. 46	Restauración del edificio °NOTTEBOHM°
	Dibujo Francisco Alejandro Castillo Rivas

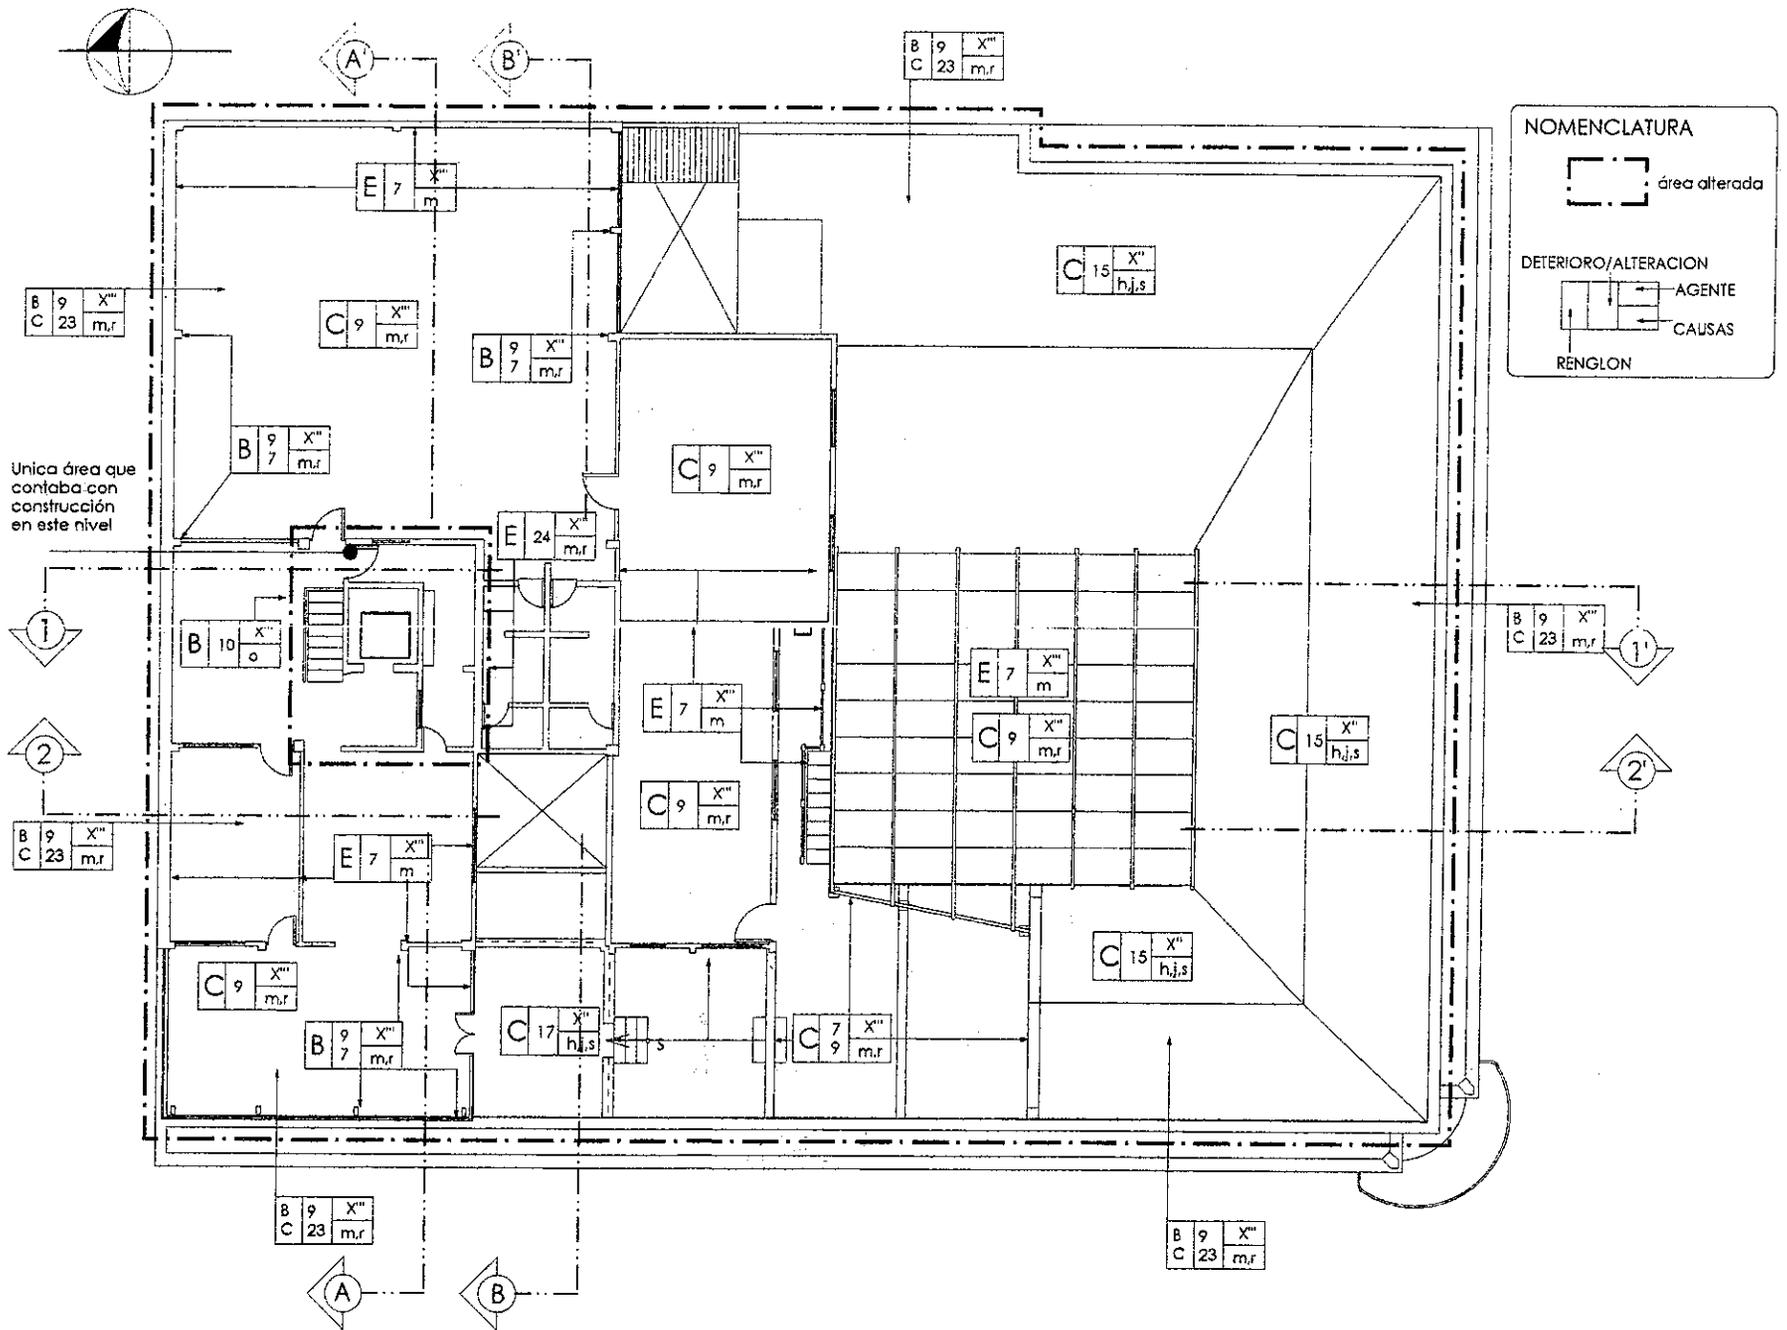
PLANTA CUARTO NIVEL
Escala 1 : 200

Cuarto nivel, alteración, totalmente agregado. Nótese ninguna integración en materiales y volumetría empleada. Un volumen de vidrio y aluminio, así como las cubiertas de lámina de fibrocemento a dos aguas. Se aprecia el deterioro de la lámina y los muros, causado por los agentes climáticos.

Restauración del edificio °NOTTEBOHM°	Página	Plano No.	Contenido: Levantamiento de Alteraciones y Deterioros
	101	47	
Dibujo Francisco Alejandro Castillo Rivas

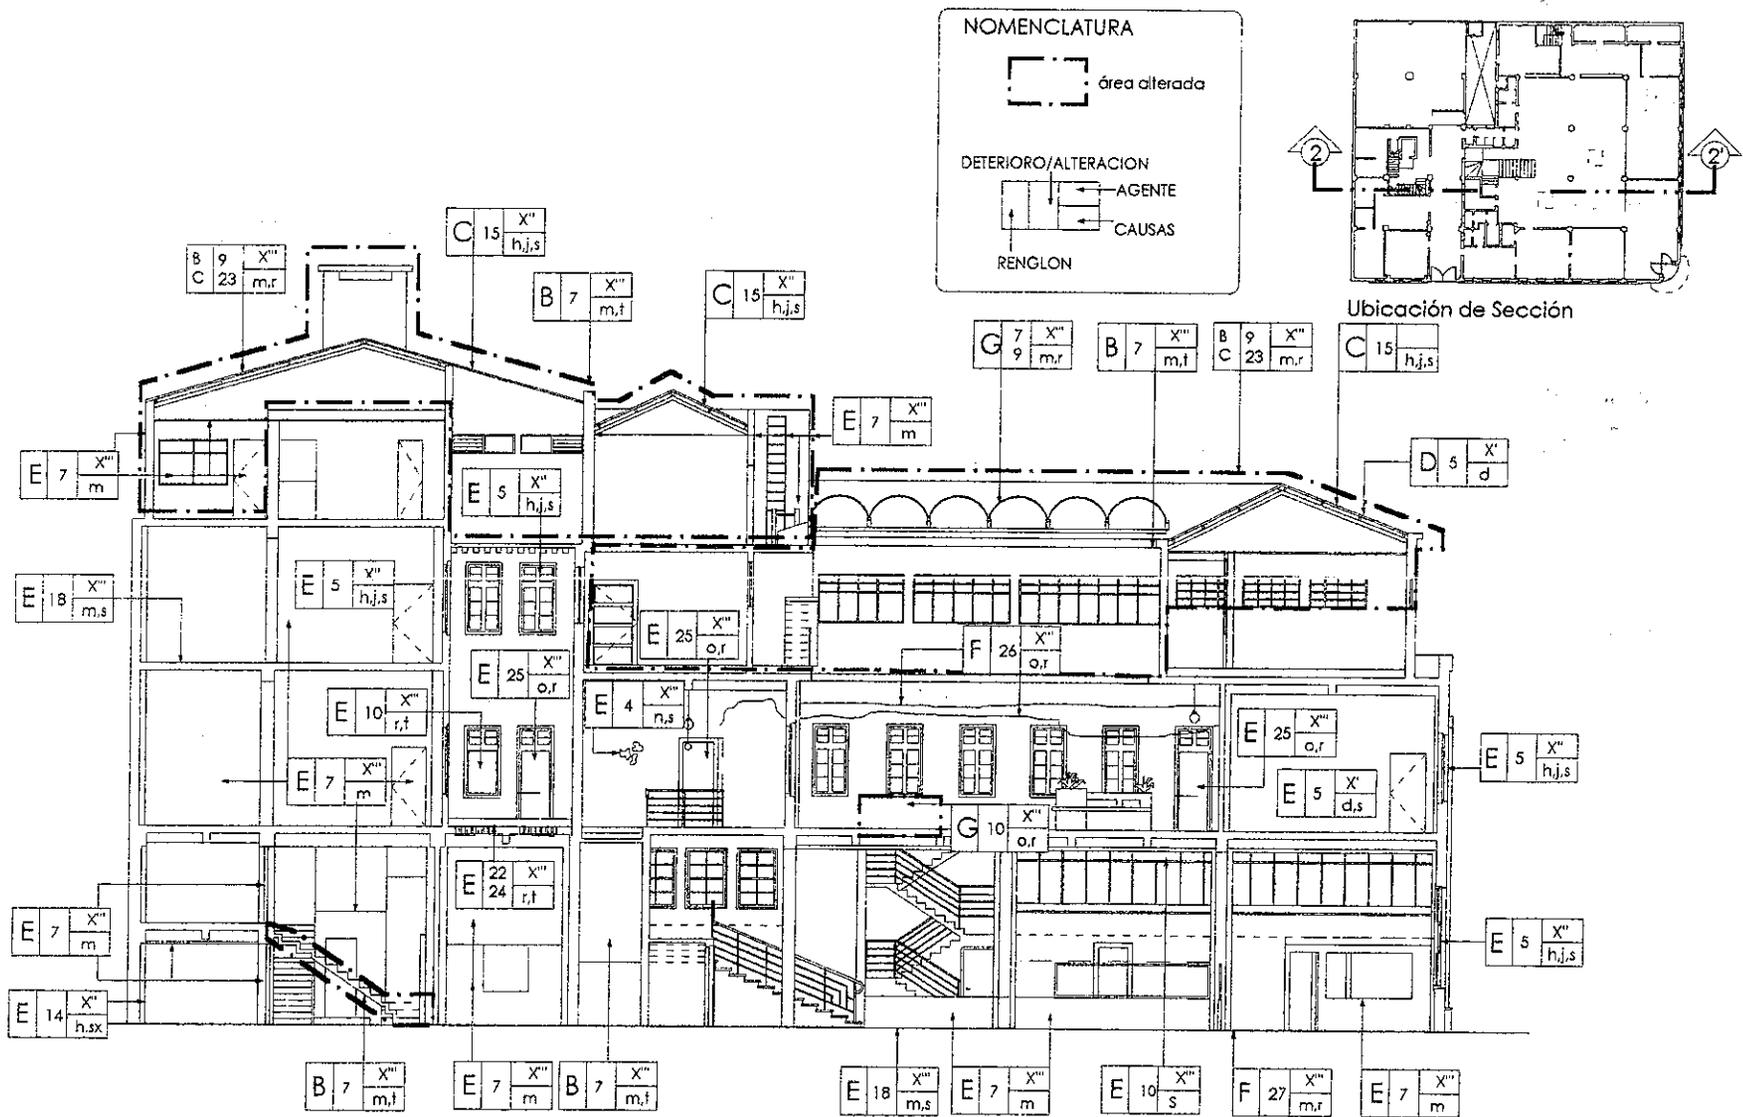
Sección 2 - 2'

Restauración del edificio °NOTTEBOHM°	Página	Plano No.	Contenido: Levantamiento de Alteraciones y Deterioros
	103	49	
Dibujo Francisco Alejandro Castillo Rivas

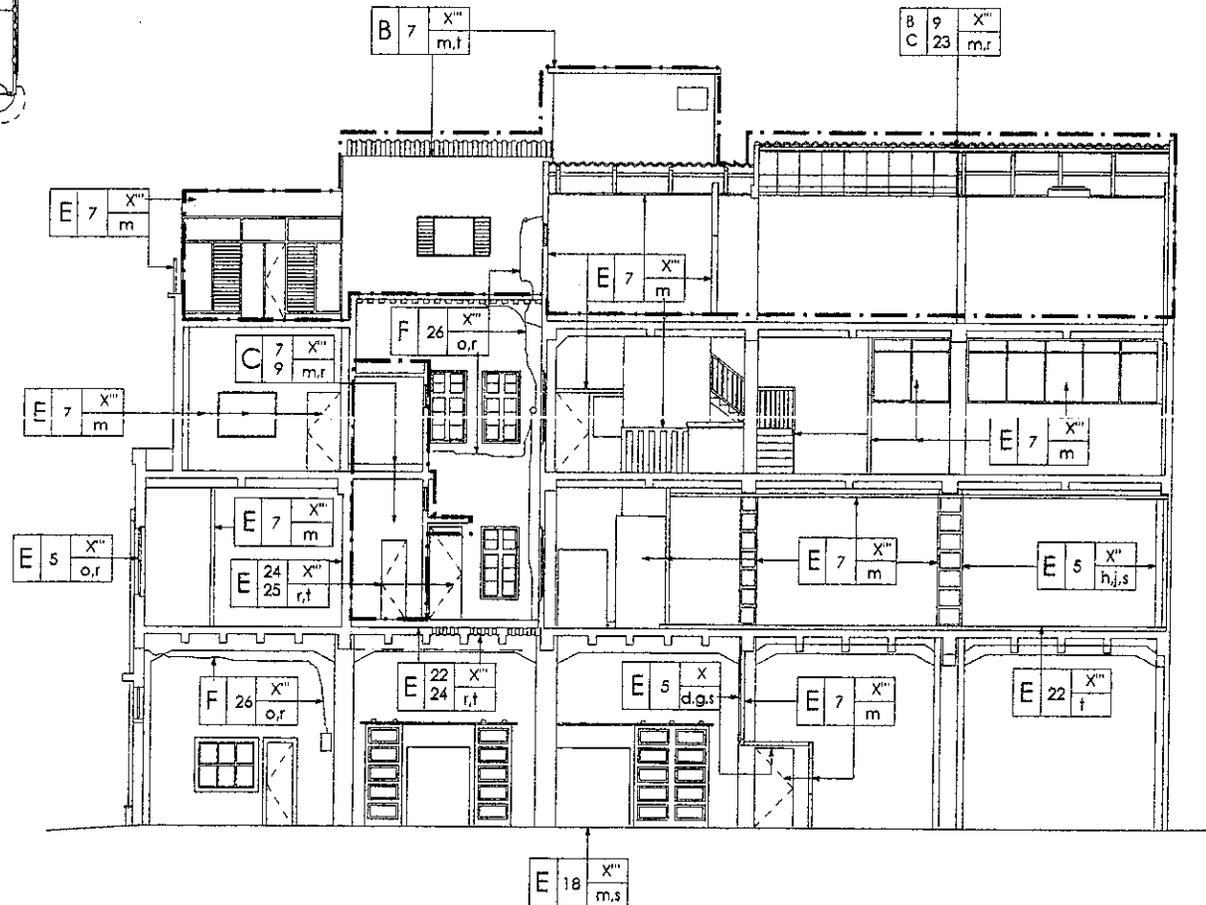
Sección A-A'
Escala 1 : 200

Contenido: Levantamiento de Alteraciones y Deterioros	Página	Plano No.	Restauración del edificio °NOTTEBOHM°
	104	50	
Dibujo Francisco Alejandro Castillo Rivas
