REVALORIZACION, RESTAURACIÓN Y
RECICLAJE
DEL EDIFICIO NOTTEBOHM

ACTUAL CONTRALORIA GENERAL DE CUENTAS. CENTRO
HISTORICO DE LA CIUDAD DE GUATEMALA

TESIS DE GRADO PRESENTADA A
JUNTA DIRECTIVA POR:

GUATEMALA, NOVIEMBRE DE 1999

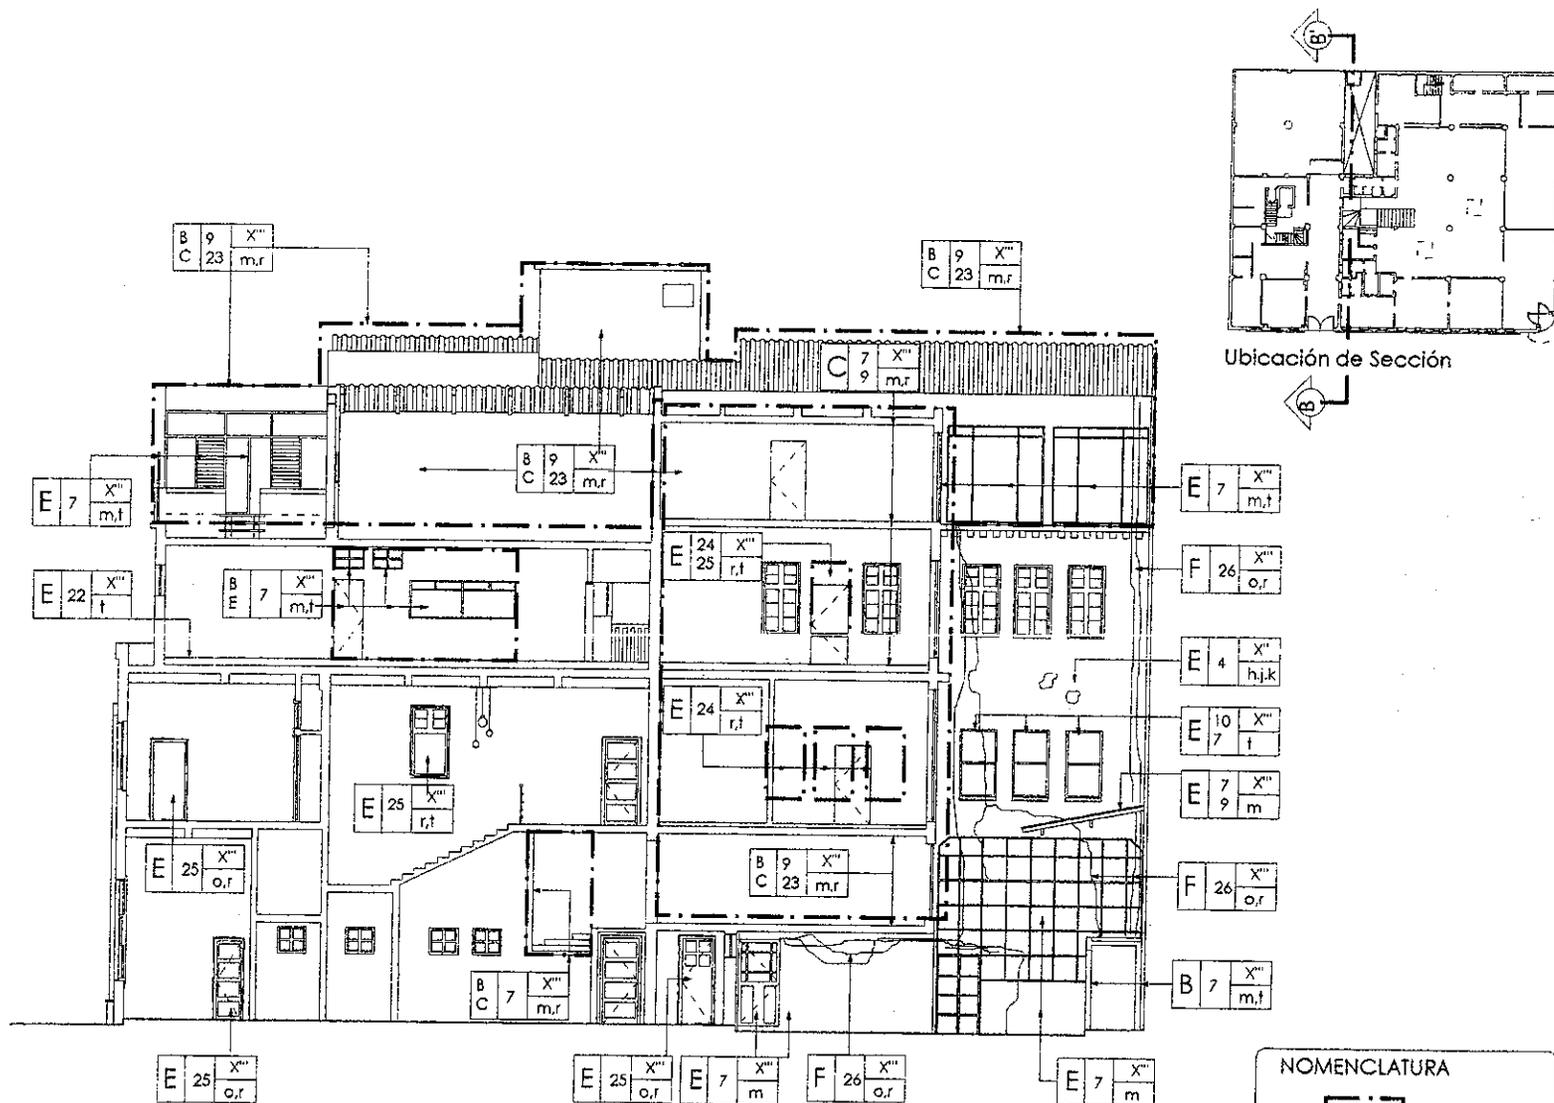
Sección B- B'
Escala 1 : 200

Restauración del edificio °NOTTEBOHM°	Página	Plano No.	Contenido: Levantamiento de Alteraciones y Deterioros
	105	51	
Dibujo Francisco Alejandro Castillo Rivas

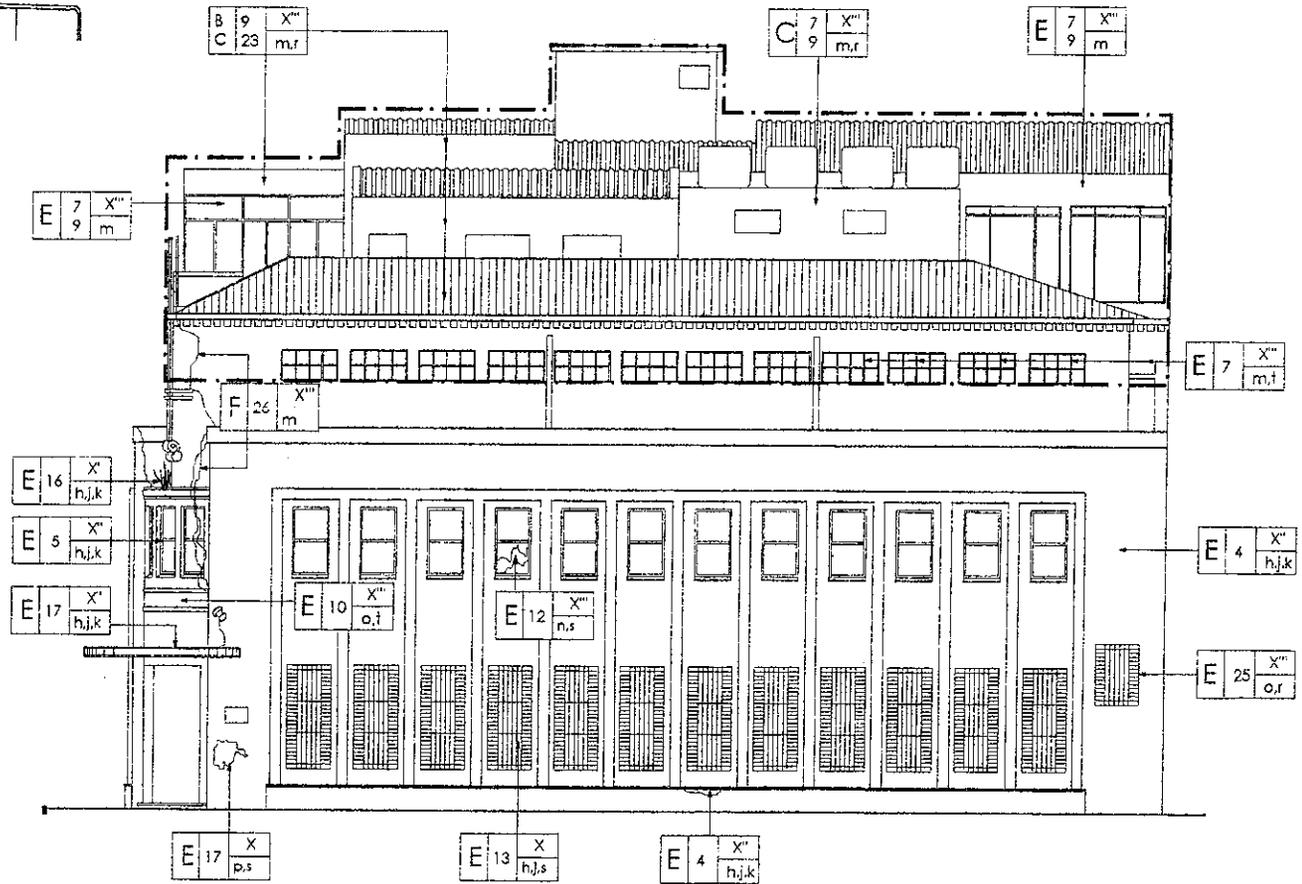
ELEVACION 10a. CALLE
Escala 1 : 200

FOTO No.2
Esquina del edificio y parte de la fachada sobre la 10ª calle. Se aprecia el voladizo curvo que enfatiza el ingreso, deteriorado por la acumulación de agua de lluvia, que provoca manchas y surgimiento de plantas. Nótese también las manchas y suciedad en la parte inferior del edificio. Se aprecia la cinta métrica utilizada como referencia para la medición de alturas

Contenido:
Levantamiento de Alteraciones
y Deterioros

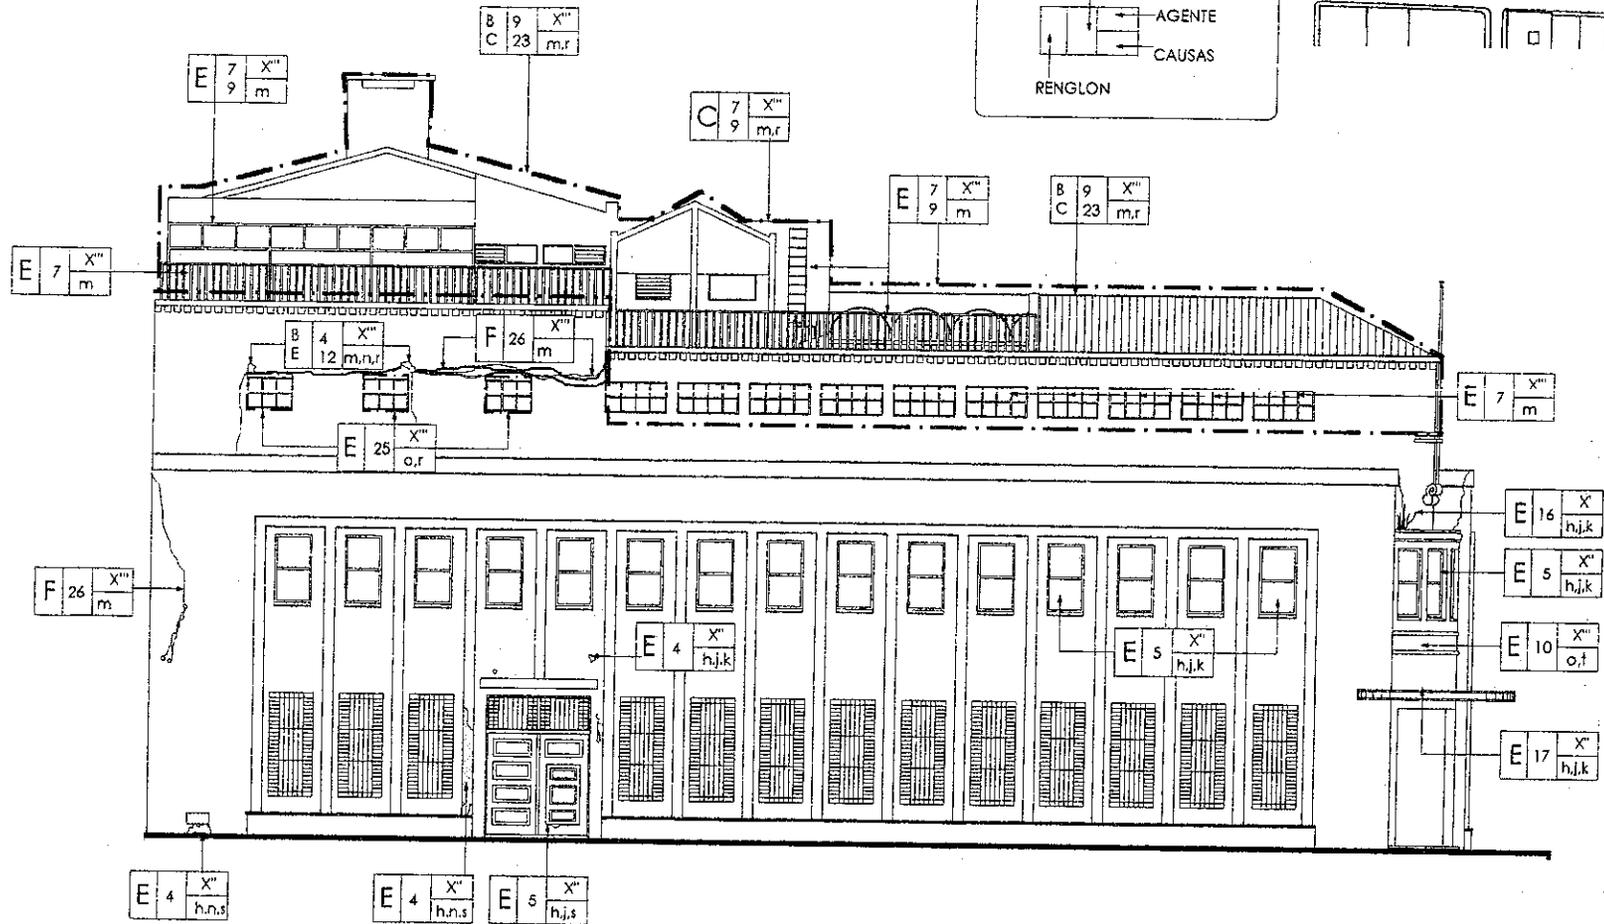
ELEVACION 5a. AVENIDA
Escala 1:200

FOTO No. 5
Portón de madera, que da ingreso sobre la 5ª. Avenida. Se aprecia el deterioro en la madera y la decoloración. Nótese, el desprendimiento del acabado y de los elementos decorativos de barro cocido, así como la cantidad de cables sueltos.

Restauración del edificio "NOTTEBOHM"	Página	Piano No.	Contenido: Levantamiento de Alteraciones y Deterioros
	107	53	
Dibujo Francisco Alejandro Castilla Rivas

Se evidencia desprendimiento de acabado, grietas, fisuras y decoloración en la loseta de barro cocido, que recubre las molduras exteriores y marquesinas del edificio. Por causas climáticas, falta de mantenimiento e impacto. Ver foto 5
