**UNIVERSIDAD DE SAN CARLOS DE GUATEMALA**  
**FACULTAD DE ARQUITECTURA**

**“Propuesta de Restauración y Revalorización de la Casa Valladares  
en Cuyotenango, Suchitepéquez”**

**Tesis Profesional  
que al conferírsele el título de**

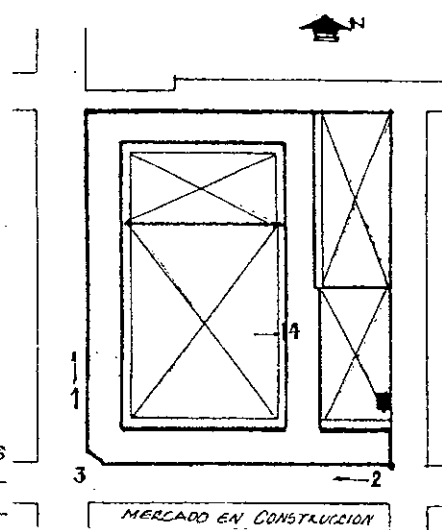
1

Fotografía de la esquina Sur-oeste muestra como fue intervenida brutalmente, - este ingreso era de doble puerta y columna en el vertice esquinero.

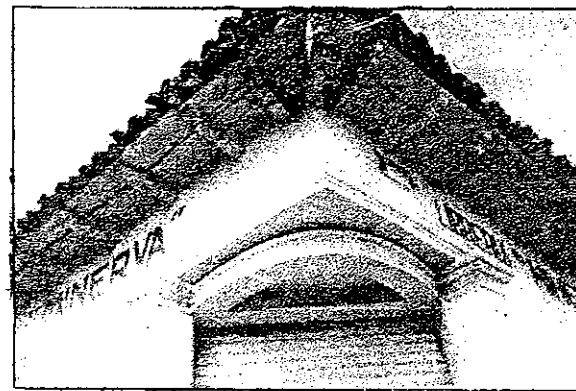
3

Detalle superior de esquina e ingreso de fotografia No.1

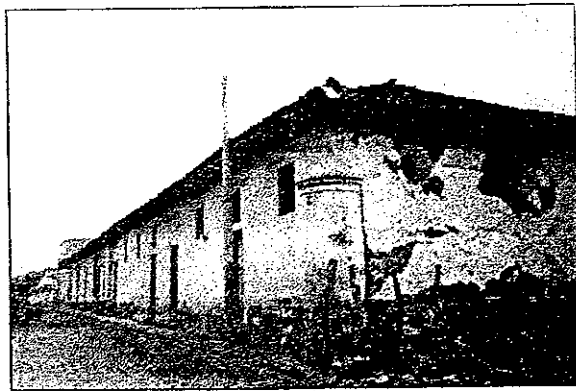
2

Fotografía que muestra el contrafuerte - esquinero de la parte sur-este y el detalle de su fachada inmediata norte.

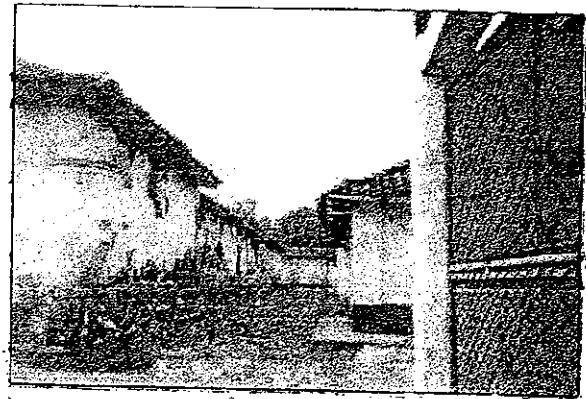
6

Esquina nor-este y callejón de piedra abandonado en mal estado.

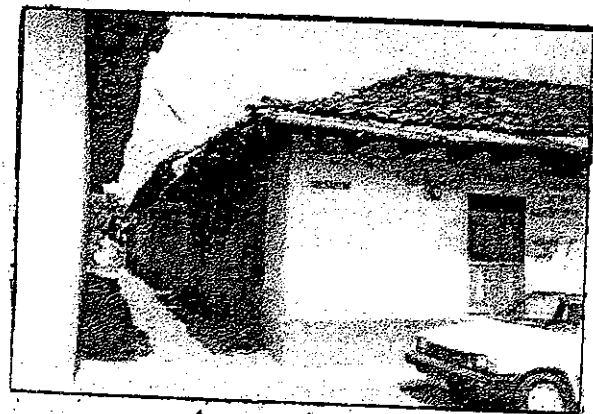
6

Toma de la esquina sur-este, se observa el contrafuerte de la misma y callejón abandonado, como los desprendimientos del repello.

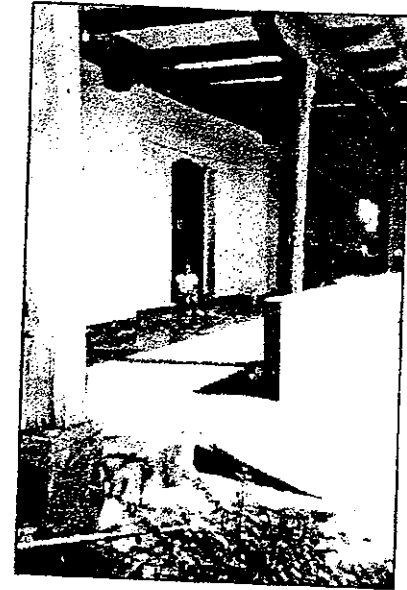
17

Fotografía que muestra corredor mismo de fotos No. 14 y 15, con alteración del pasillo con pasamanos de block, piso de cemento alizado, y a la vista daterioros en el artezón (vigas + columnas).

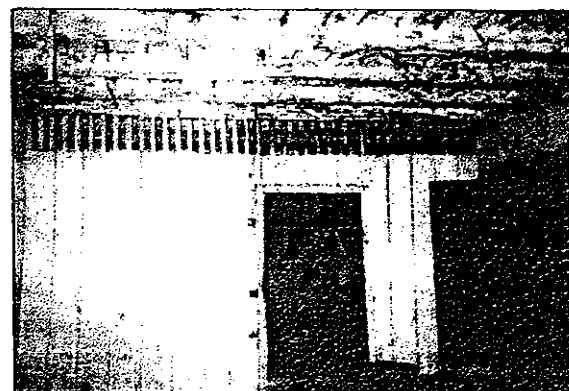
21

Ambiente sin mantenimiento que  
posiblemente halla sido para -  
bodega aunque es relativamente -  
nuevo, su artezón se encuentra  
apolillado y sucio, el piso es  
el original (de ladrillo tayuyo  
pero en mal estado.

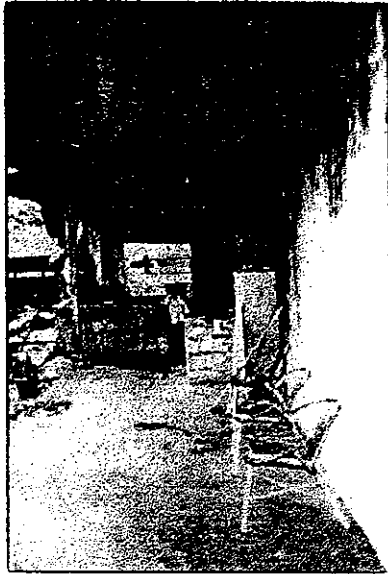
(22)

Corredor en parte posterior de la propiedad Cervantes, se observa al fondo la construcción de servicios sanitarios y actualmente están en mal estado, se observa también las paredes y el piso en mal estado.

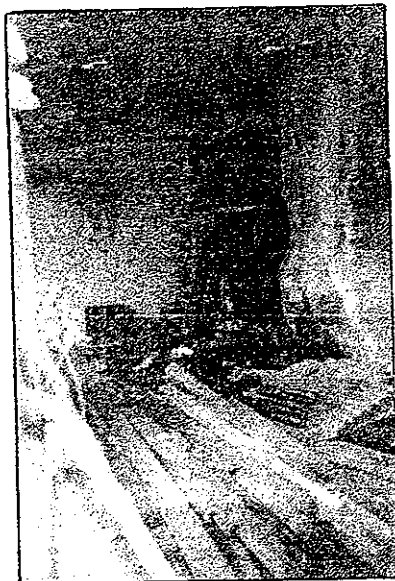
31

En esta fotografía se puede observar el abandono del lugar, y ha sido utilizado para depósito de desechos químicos y madera, además se ha derrumbado parte del pared de un ambiente hacia el corredor.

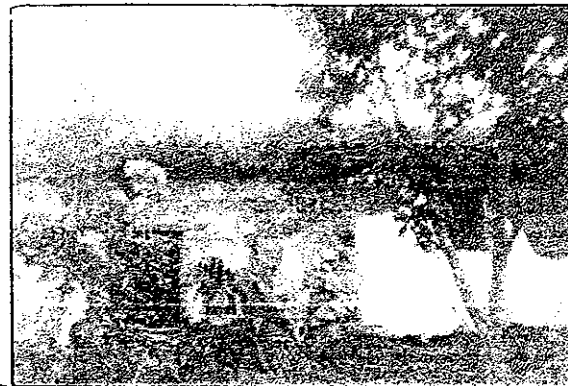
32

En esta fotografía maleza crecida lo que prueba el abandono de la casa Valladares (Mansilla), esta toma es parte del la fotos No. 29 y 30).

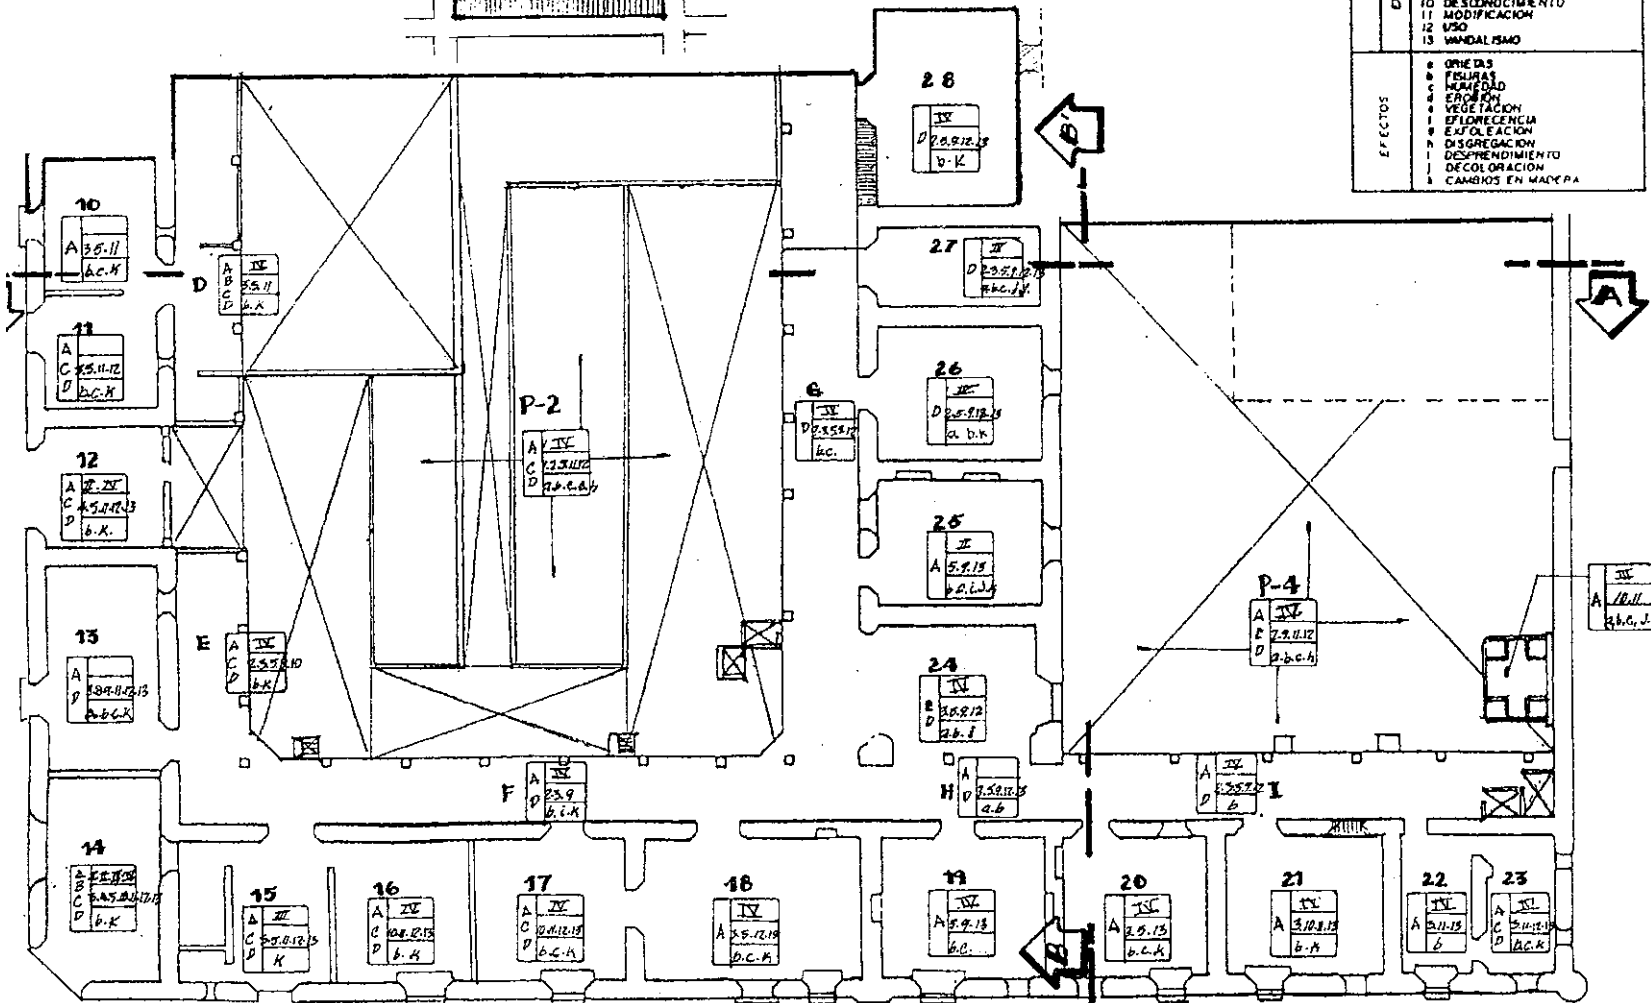
# PLANTA DE DETERIOROS (lado Mansilla)

- c. Y en suplemento al deterioro, están los fenómenos naturales como sismos, lluvias, vientos; provocando daño directo y progresivo; principalmente en los patios empedrados, en la fachada este, vegetación no plantada y humedad crónica en varios de sus ambientes centrales (lado Mansilla).

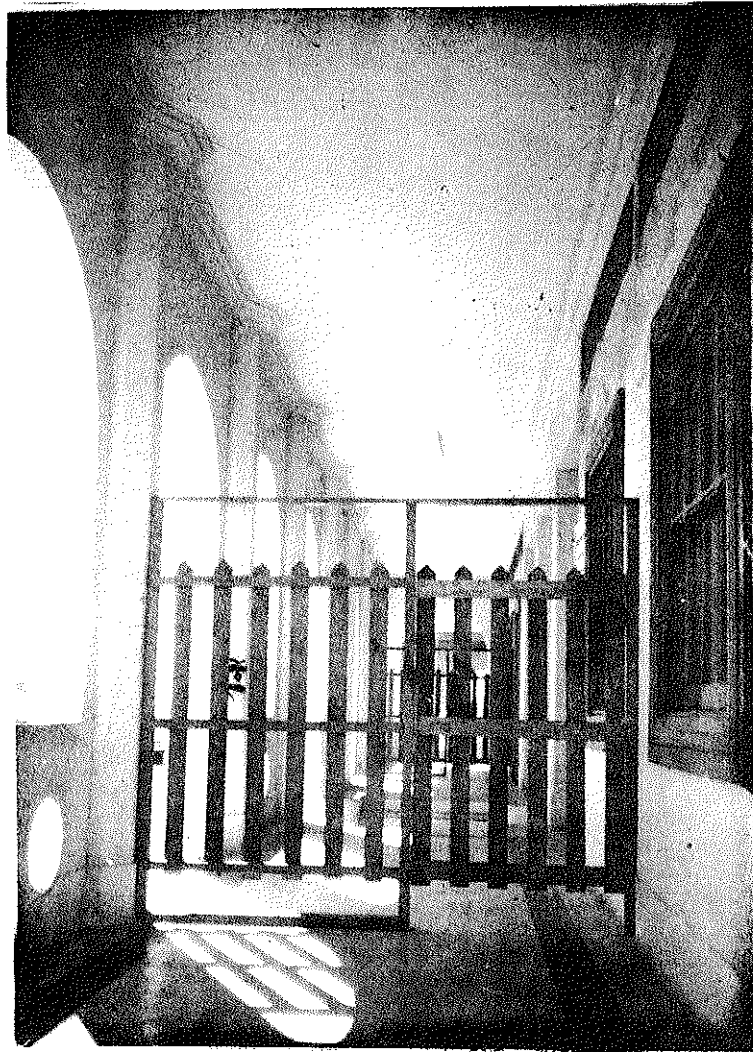
Luego de recorrer el ingreso peatonal, se llega a una pequeña plaza, situada al frente del edificio, el ingreso puede hacerse por las dos puertas que son parte de una arcada, con tres gradas las cuales conducen a un pasillo perimetral cubierto con ladrillo de cemento decorado con juegos de color amarillo, café claro y una guarda de café oscuro en buen estado, las tres gradas tienen rupturas debido a su uso y falta de mantenimiento, actualmente existen dos barandas de madera que han sido colocadas para impedir el paso a través del pasillo. (ver fotografía No. 13).

• PRIMER NIVEL  
BARANDAS IMPIDEN CIRCULACION

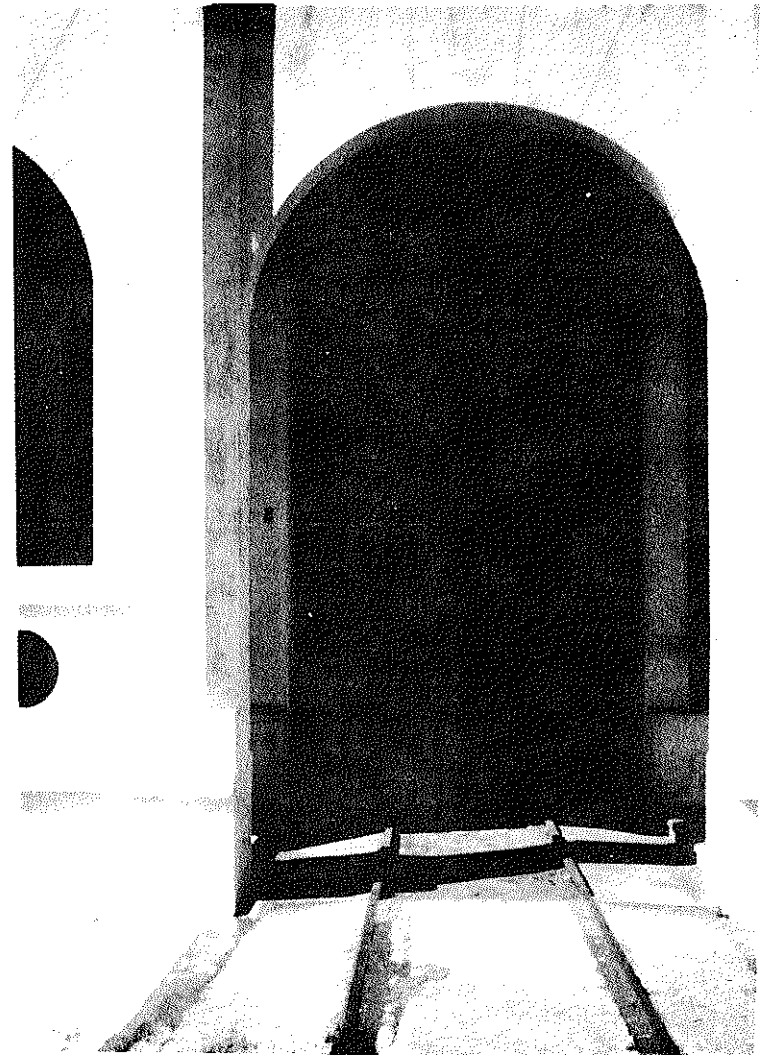
• PUERTA CENTRAL  
INGRESO DE PLATAFORMA CON MERCADERIA

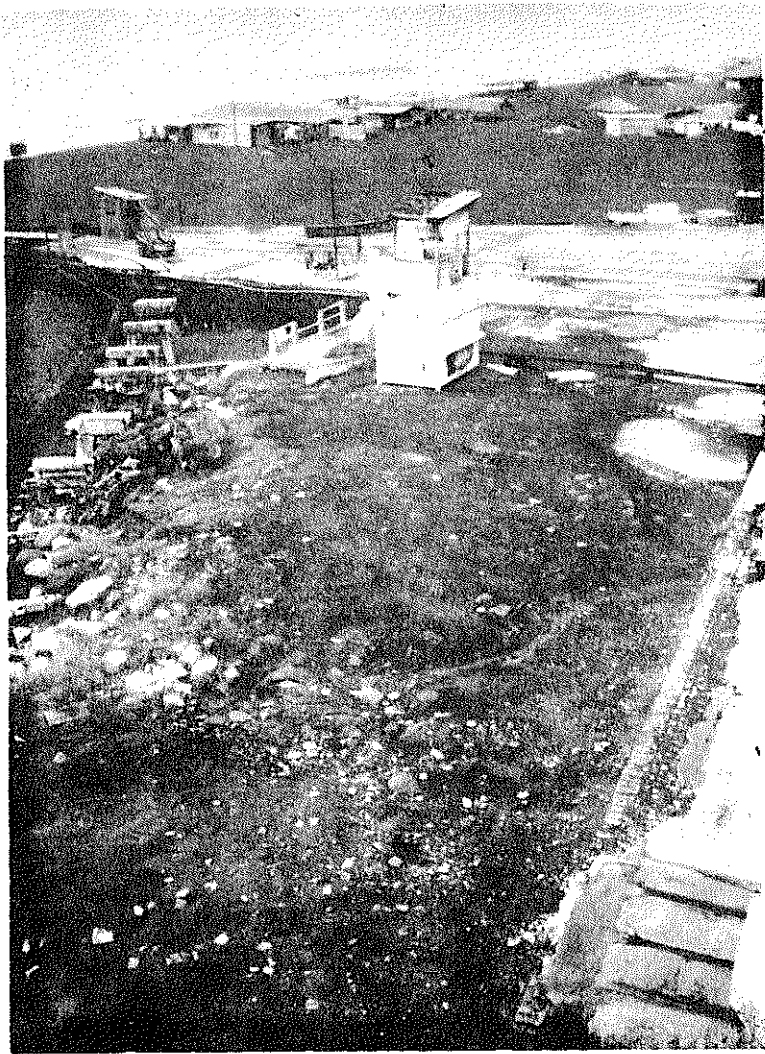
Por la puerta central de mayor altura, ingresaba la plataforma con mercadería halada por una pequeña locomotora, la cual venía desde el área de descarga de los vapores en el muelle. Actualmente solo quedan vestigios de la línea férrea en la plaza, existiendo esta línea completa desde el ingreso de las oficinas hasta el almacén de visturias. (ver fotografía No. 14 y 15 )

• VESTIGIOS DE LINEA FERREA  
DE MUELLE HACIA ADUANA

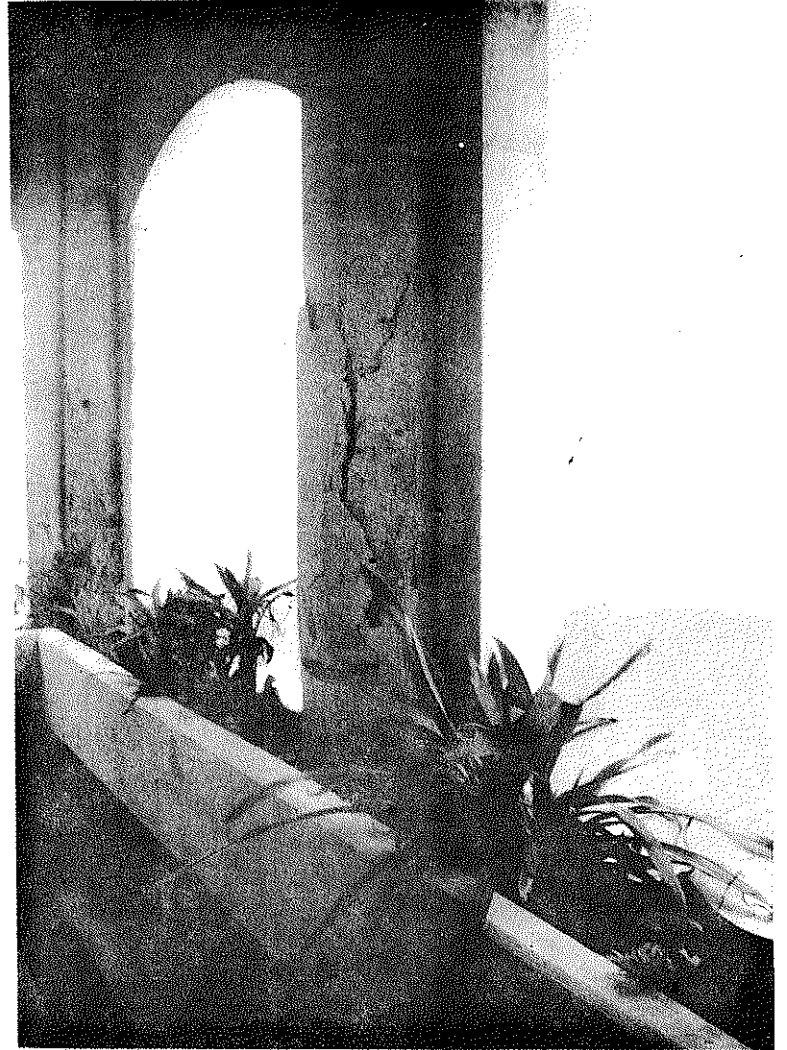
• JARDINERA Y COLUMNAS  
PRESENTAN DESPRENDIMIENTOS

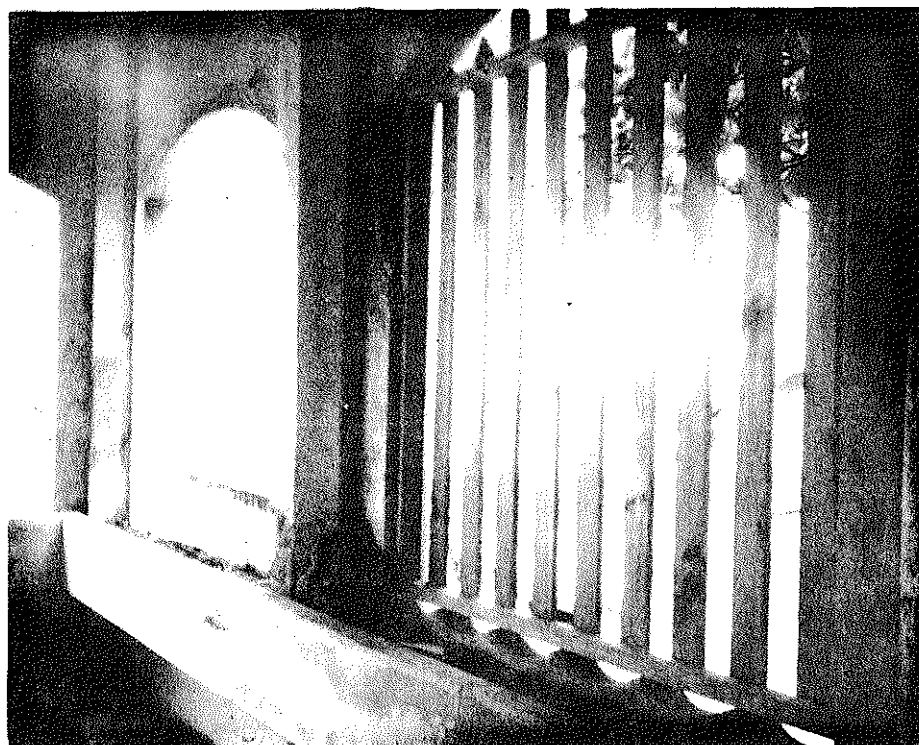
En un arco se colocó un balcón de madera clavado provocando un serio desprendimiento del recubrimiento pudiéndose ver el refuerzo. ( ver fotografía No. 22).

- LA COLOCACION DEL BALCON PROVOCO DESPRENDIMIENTO

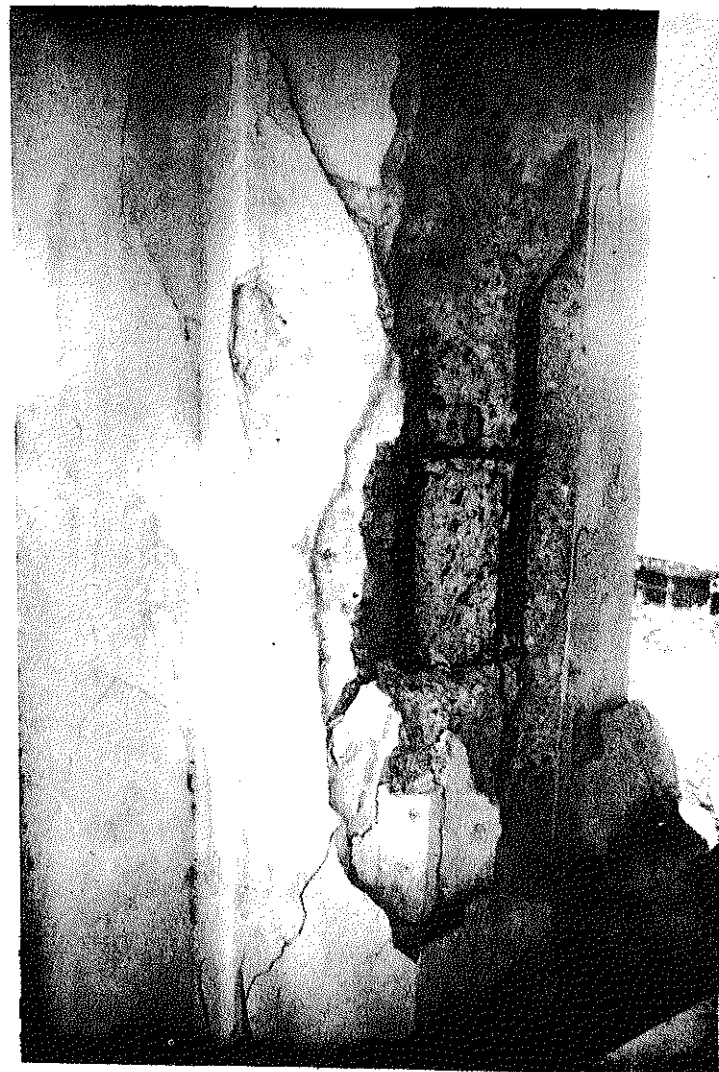
Continuando con el recorrido, en la parte frontal sur se observa que la diez columnas presentan severos daños, cinco de ellas han perdido el recubrimiento de concreto dejándose ver el acero de refuerzo, el resto presentan grietas y desprendimientos de revoque. (ver fotografía No.23 y 24).

- PERDIDA DE RECUBRIMIENTO EN COLUMNAS DE ELEVACION FRONTAL

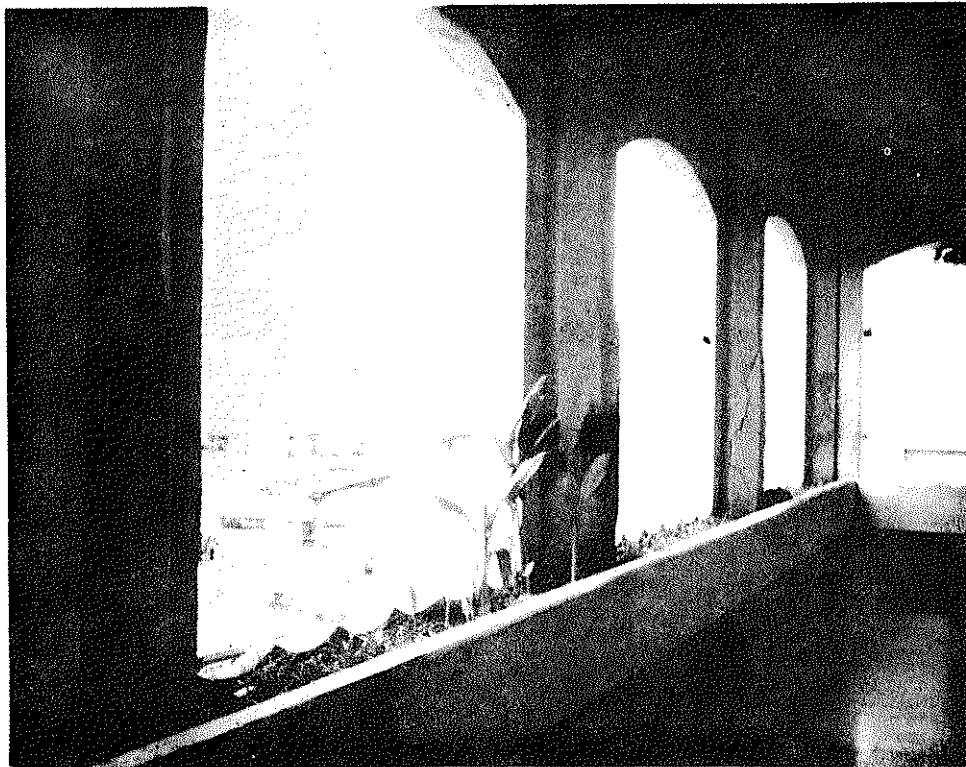
- DIEZ COLUMNAS PRESENTAN DESPRENDIMIENTO DE MATERIAL

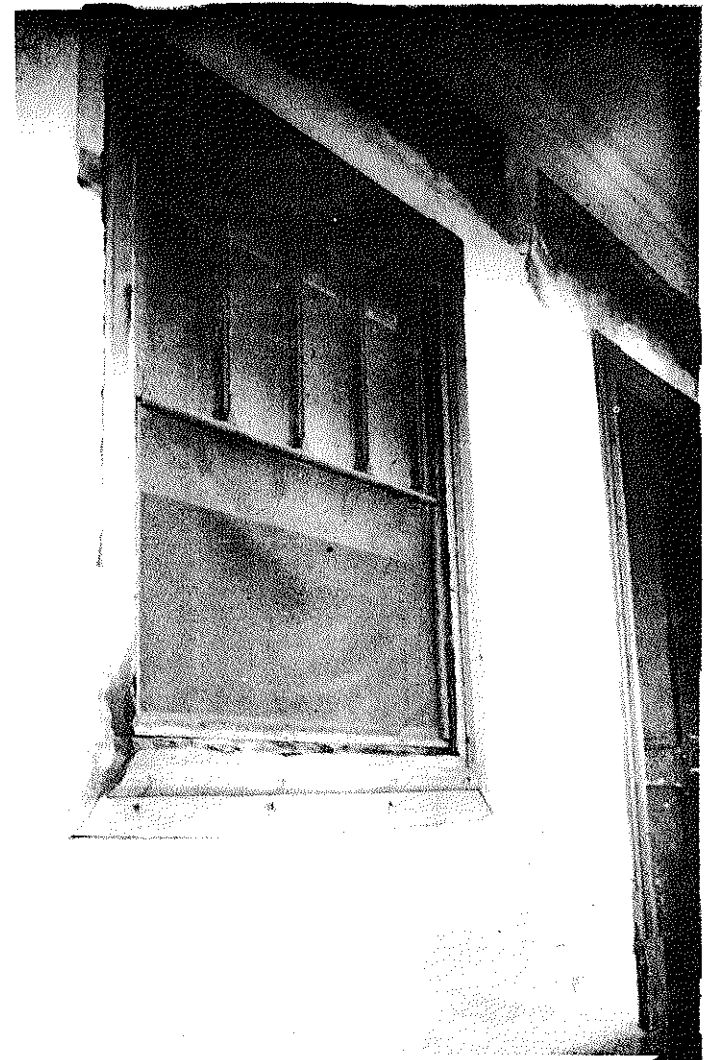
- VENTANERIA CON FALTANTE Y CARCOMA

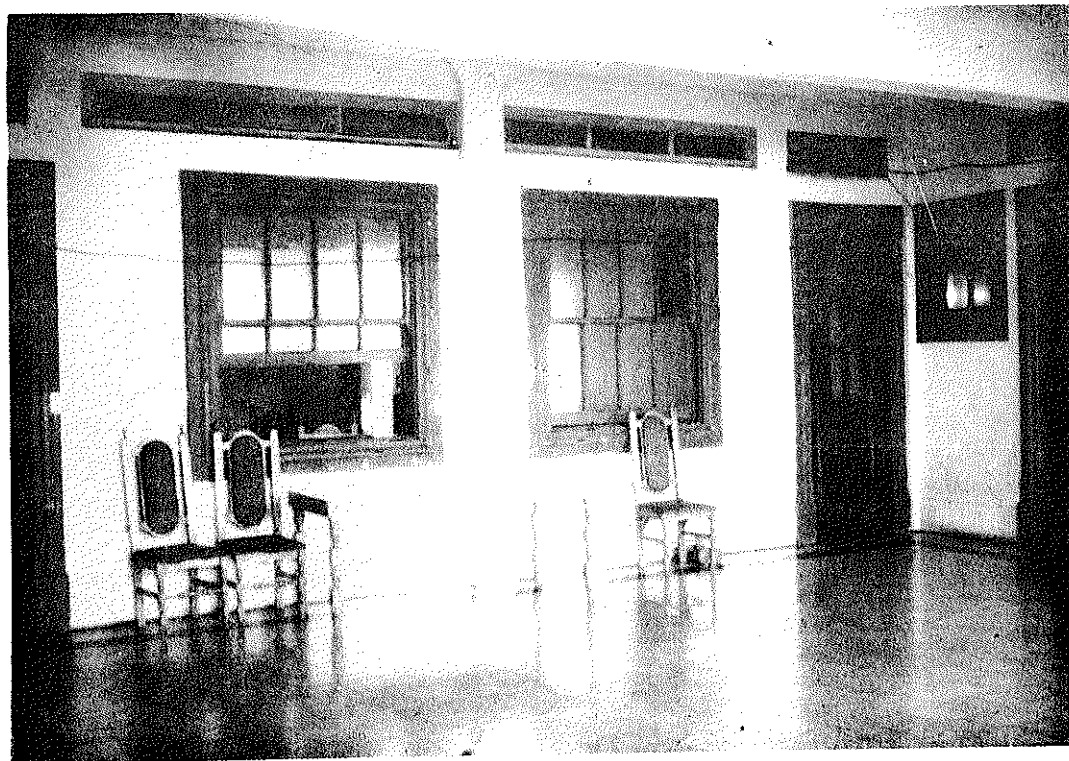
• LOS CABLES VISTOS LE RESTAN  
BELLEZA AL AMBIENTE

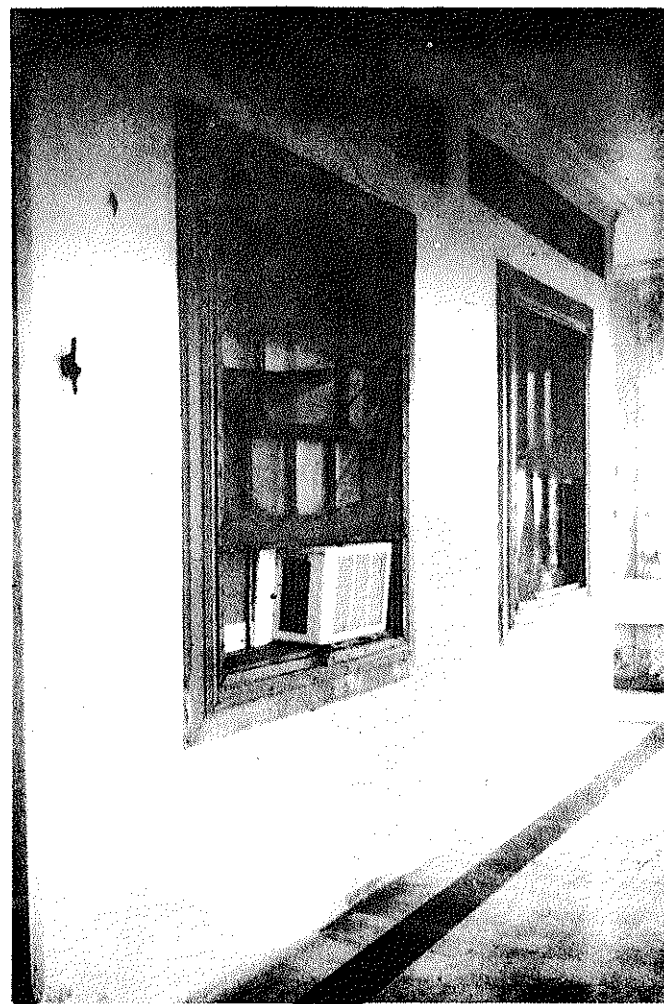
El módulo derecho está compuesto por dos habitaciones separadas por dos baños privados con artefactos incompletos, las ventanas que sirven para ventilación tienen rejas de hierro destruidas por la corrosión, cada una de estas habitaciones cuenta con dos puertas que dan a la sala y al pasillo oeste, difiere del otro módulo por la falta de columna centrales, en las habitaciones que dan al sur se encuentran aparatos de aire acondicionado provocando constante humedad. ( ver fotografía No. 27)

• APARATO DE AIRE ACONDICIONADO  
PROVOCANDO HUMEDAD EN EL MURO

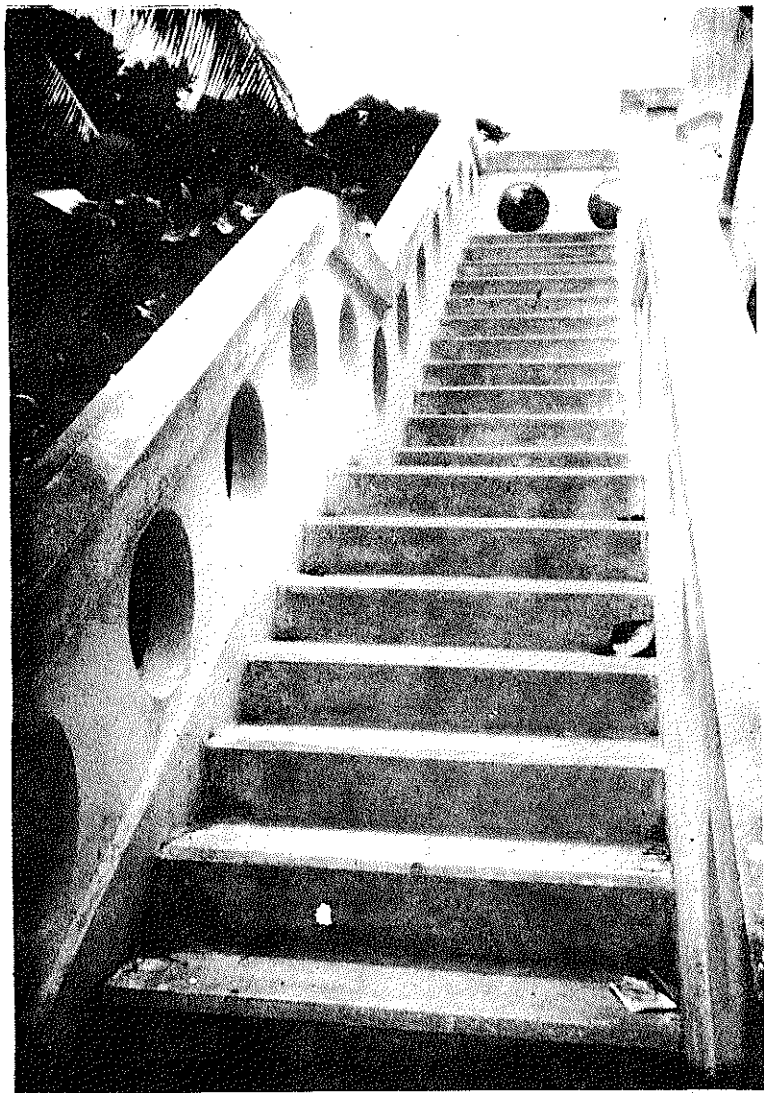
Al frente se encuentra un servicio sanitario incompleto, seguido por una pila que provoca humedad en el muro produciendo microflora, con un drenaje de PVC a la vista que da a la fachada norte.En esta posición parte la escalera adosada de concreto que conduce a la azotea. ( ver fotografía No. 28)

• ESCALERA QUE CONDUCE  
HACIA LA AZOTEA

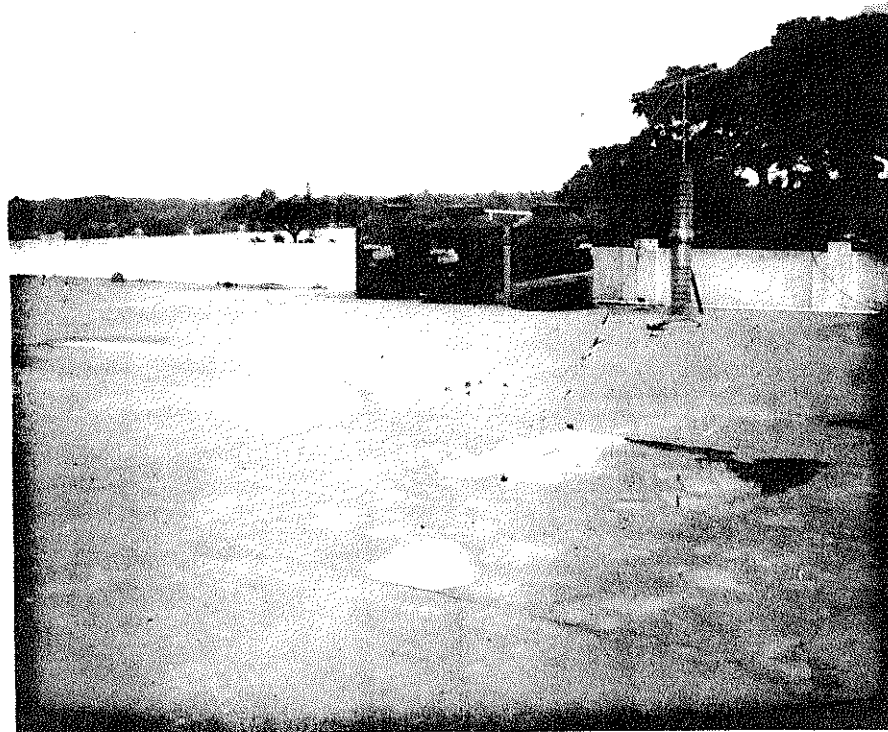
La azotea se encuentra cubierta con ladrillo de cemento revestida con pintura de aceite de color verde, donde se sitúan tres depósitos de agua de plástico industrial con instalaciones vistas. (ver fotografía No. 29) en la misma se localizan daños en los remates de las columnas que dejan al descubierto el acero de refuerzo. ( ver fotografía No. 30), y grietas en la barda ( ver fotografía No. 31).

• AZOTEA CUBIERTA CON LADRILLO DE  
CEMENTO Y PINTURA

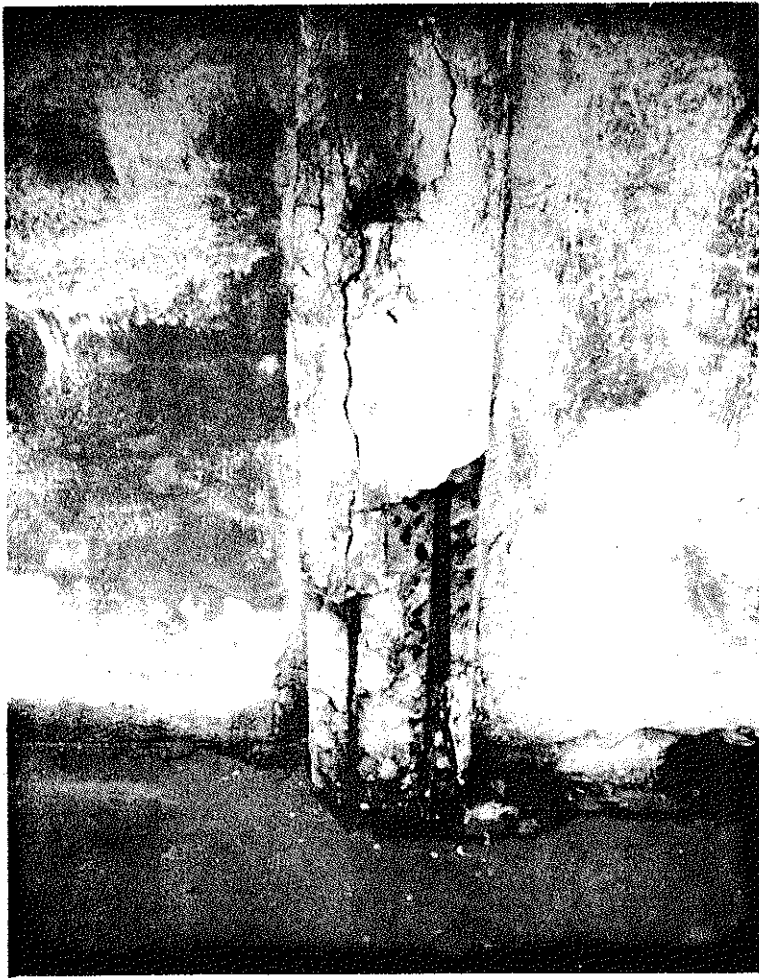
• DESPRENDIMIENTOS EN REMATES DE COLUMNAS

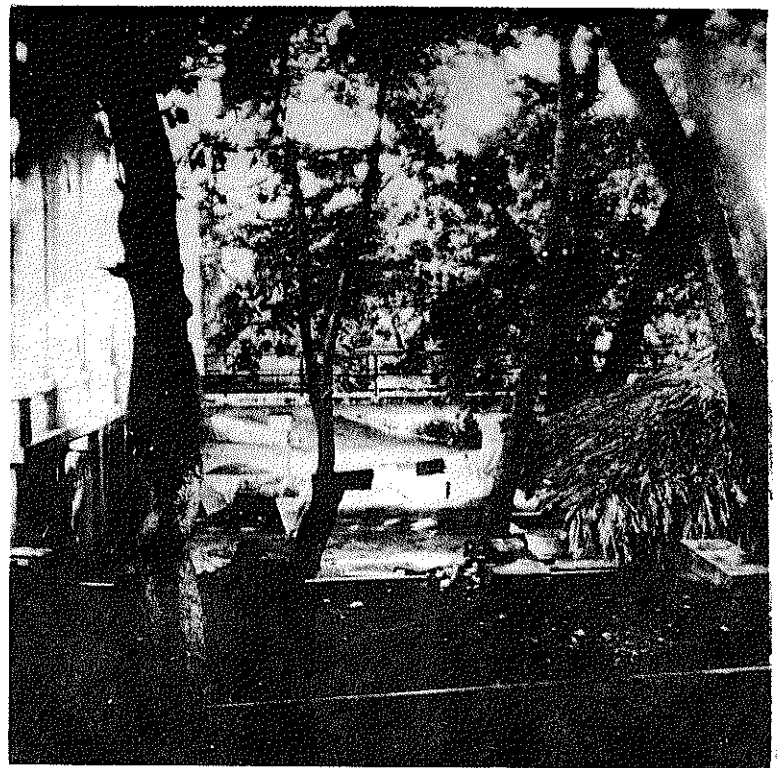
• AREA SIN MANTENIMIENTO

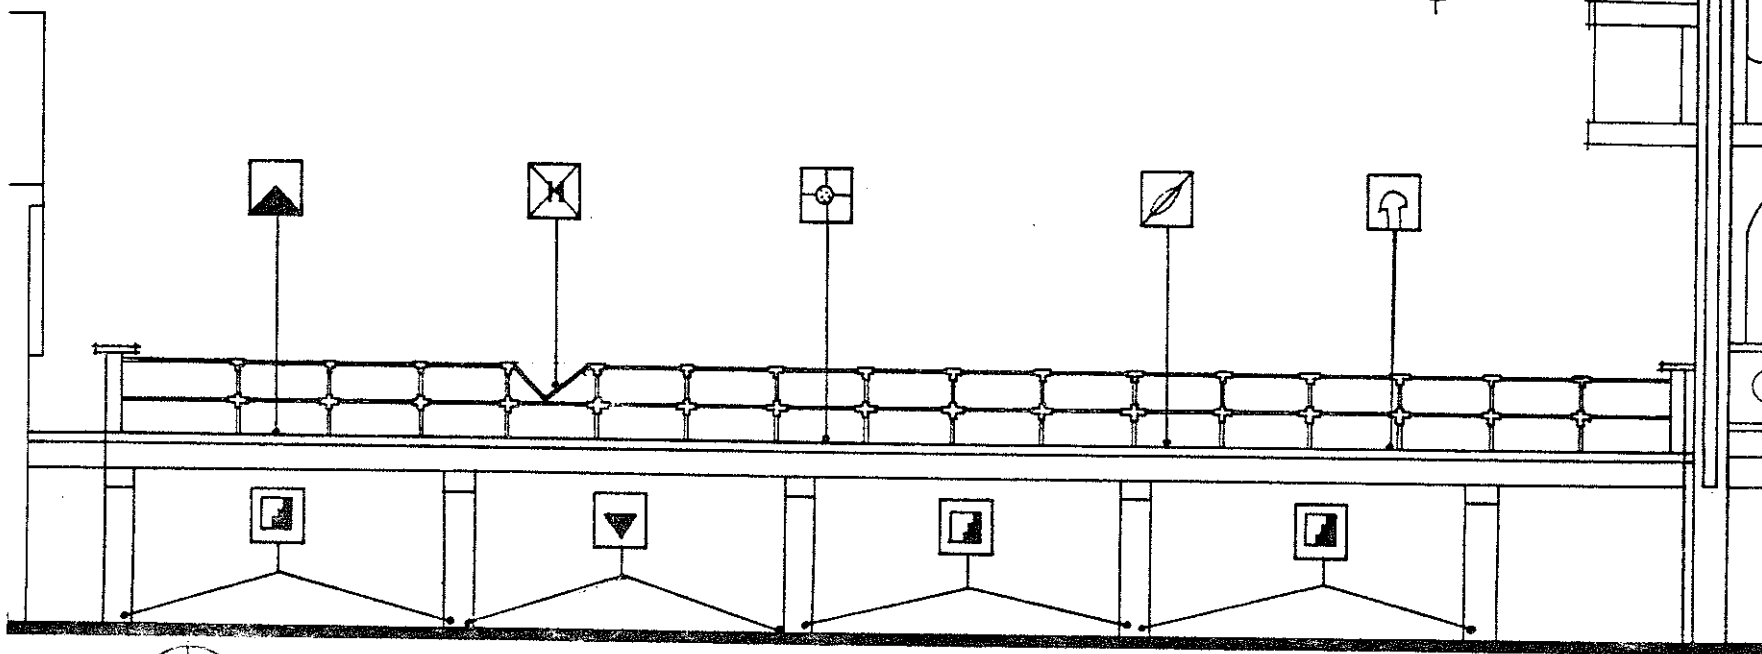
ELEVACION PRINCIPAL  
PASARELA

• PASARELA DETERIOROS EN COLUMNAS
