**RESTAURACIÓN Y REVALORIZACIÓN DEL INSTITUTO NORMAL CENTROAMERICANO
PARA VARONES EN JALAPA, JALAPA
INCAV**

TESIS DE GRADO PRESENTADA A JUNTA DIRECTIVA
POR

HENRI NAPOLEÓN ALVARADO LUNA

GUATEMALA, MARZO DE 2001

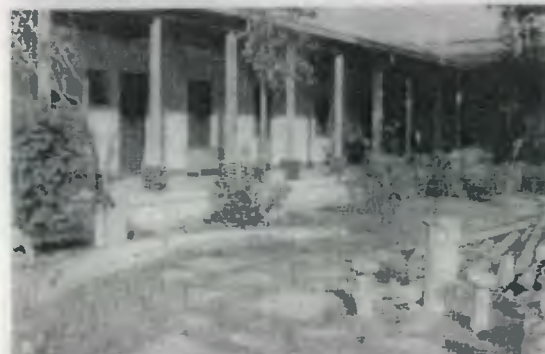
FOTO No 65
Pasillo Oeste interceptándose con el pasillo Norte. Primer plano de una fuente de un estanque de lana revestida de azulejo amarillo la cual no funciona. Mesa de concreto derribada.

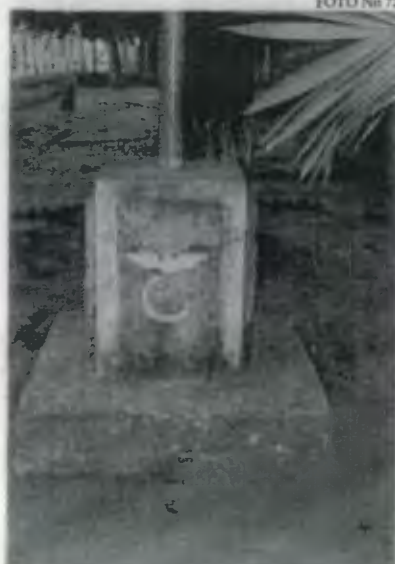
FOTO No 74

Detalle de triso que se encuentra bajo el frontón de ingreso. Este frontón en sus inicios cubriera en toda el perímetro del Instituto. Se observa el deterioro en el acabado y la pintura.

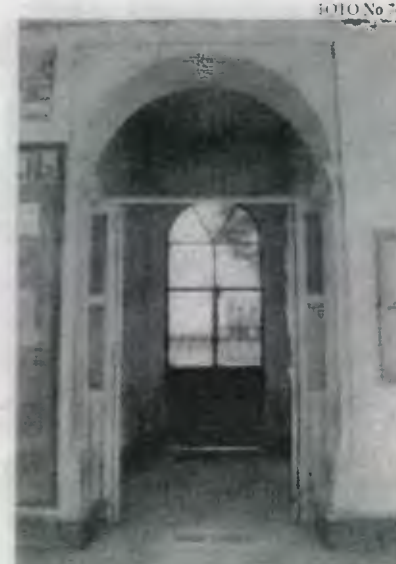
FOTO No 76

Puerta de ingreso del escritorio interior de ingreso a el pasillo interior Sur del INCAV. Puerta de madera con vidrio decorado. La herrera está totalmente en mal estado. Al fondo la puerta metálica de ingreso.

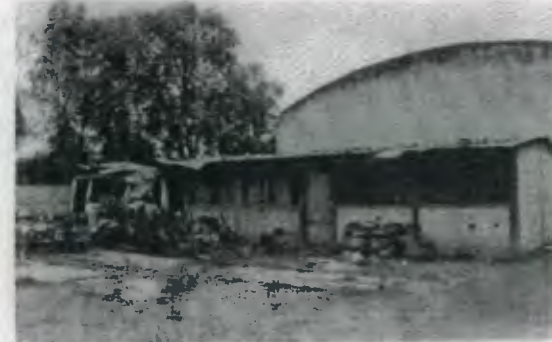
FOTO No 83

Vista del taller de tres ambientes, al fondo la parte posterior del auditorio, al fondo el aula parcialmente caída porque un árbol viejo le cayó encima. Foto tomada desde el área de ingreso por la Escuela Anexa.

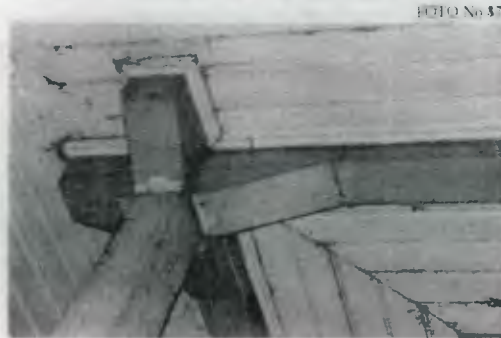
FOTO No 87

Capitel en esquina de columna de madera ubicados en pasillos. Encima del capitel se encuentran durmientes, sobre los cuales están colocadas las machiembas. Toda la madera es de pino.

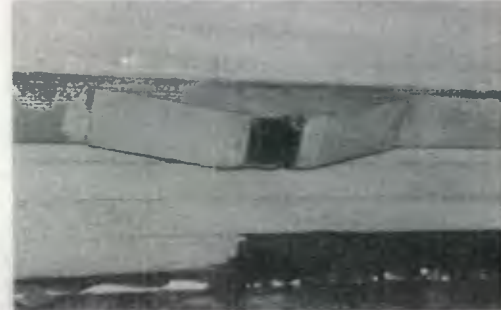
FOTO No 88

Capitel de madera para columnas intermedias, en el cual se observa el perno en el cual se ensambla la columna de madera.

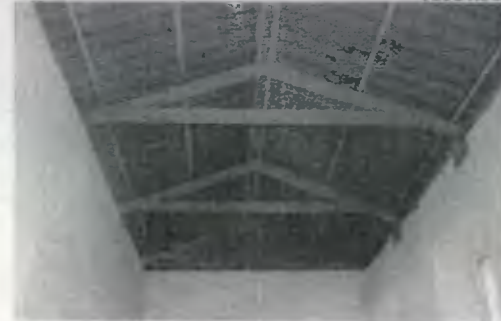
FOTO No 89

Techo de fibrocemento, el cual está apoyado en estructura de acero tipo tijera, el cual se apoya en vigas fundidas de concreto encima de los muros originales del instituto. Visual dentro de un aula.

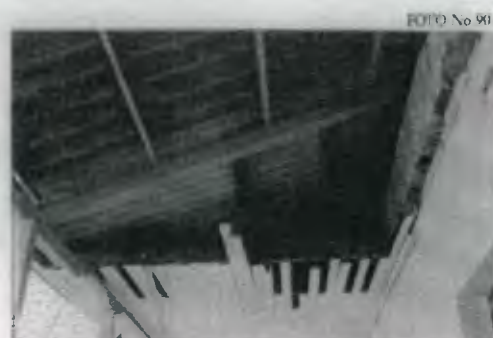
FOTO No 90

Techo anterior de fibrocemento con artesonado de madera en contraste con el nuevo techo de fibrocemento con artesonado de acero. Se visualiza el cielo falso de machiembra de pino, el cual ya no existe en las áreas remodeladas.

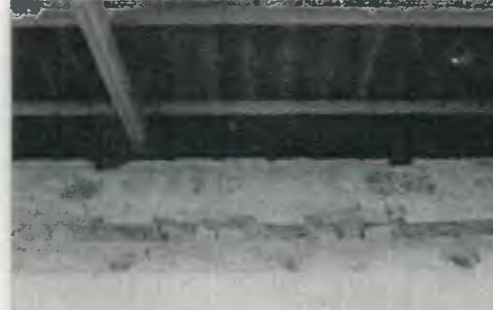
FOTO No 91

Techo de fibrocemento apoyado sobre muros originales de ladrillo y adobe. La ranura que se observa es donde iba colocado el cordón inferior de la tijera de madera en el cual se anclaba el machiembra.

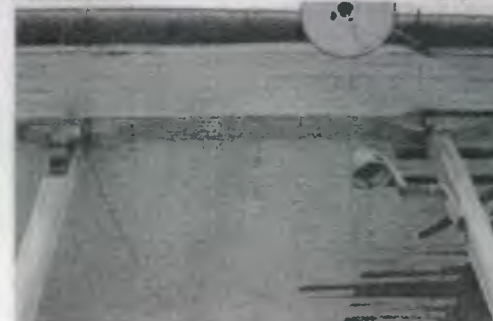
FOTO No 92

Cielo falso de machiembra de madera colocado en el pasillo. Se observa la cámara eléctrica y cámara manual, además de una lámpara exterior. El machiembra se removió por estar apolillada.

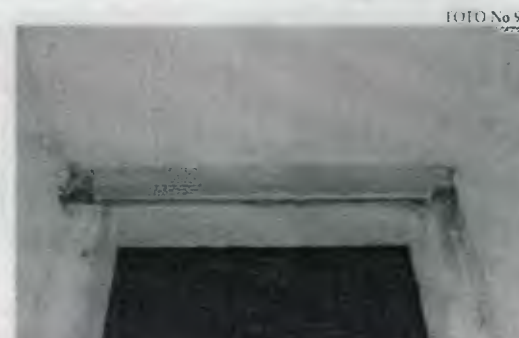
FOTO No 93

Dintel de madera, que es componente de un marco que ya no existe. Se visualiza también al fondo la machiembra de madera de el cielo falso del pasillo.

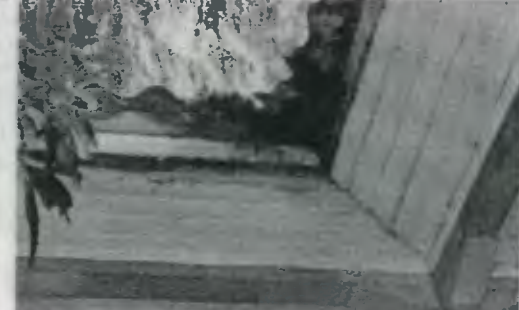
FOTO No 94

Alero de machiembra de madera, que queda encima de las gradas que dan del pasillo hacia el patio interior. El cachete que tapa la estructura de madera está podrido debido a la caída de agua del techo hacia el patio.

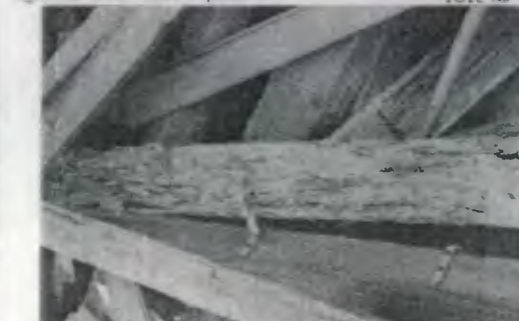
FOTO No 95

Toda la madera podrida y apolillada que se removió de las estructuras del techo y columnas de madera del instituto.

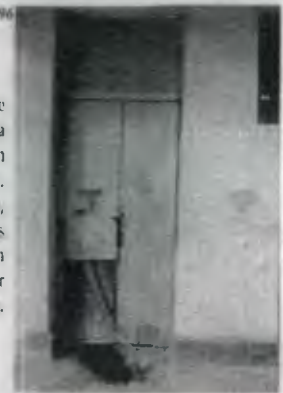
FOTO No 96

Puertas de madera de plywood de doble hoja y abatimiento, con sobremarco de madera. No tienen cerrojos, además de estar rotas y podridas ya que han sido humedecidas por el lavado de los baños.

Las puertas que dan de los pasillos hacia el interior de los ambientes o aulas son de plywood, casi en su totalidad están totalmente deterioradas por causas de impactos, polilla, humedad y la acción del hombre. No cuentan con cerraduras y en un buen porcentaje faltan, tal como lo muestran las fotos de materiales y deterioros. Las puertas metálicas que también dan a los ambientes internos son de reciente colocación, aproximadamente en 1998, por tal motivo se encuentran en buen estado, aunque varias están ya rayadas o raspadas. Estas puertas metálicas se encuentran únicamente en el área administrativa. La puerta que da salida o acceso hacia la Escuela Anexa es de madera, la cual por la falta de mantenimiento se ha deteriorado; por estar en contacto directo con el exterior se ha humedecido y podrido, además de estar atacada por polillas y golpeadas por acción del hombre, no tiene cerradura. La puerta de hierro de ingreso al instituto se encuentra deteriorada, con corrosión y con ciertos impactos, debido a la falta de mantenimiento como por acción del hombre, además de que le hace falta cerradura y se cierra por medio de cadena y candado. La puerta secundaria de ingreso a los pasillos es de madera con vidrio, no es una puerta formal, solo de tránsito hacia el interior: está también deteriorada, manchada, rota y con falta de cerradura, y vidrios. El deterioro es debido a la acción del hombre y la falta de mantenimiento.

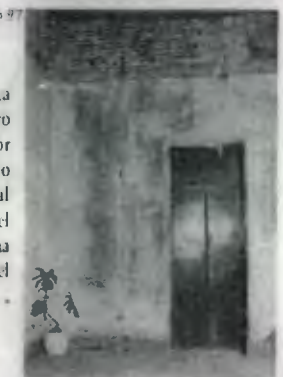
FOTO No 97

Alrededor de la puerta se encuentra el muro todo humedecido, por lo tanto lleno de moho y hongos, debido al agua que se filtra en el techo por lo cual se ha caído el acabado del muro.

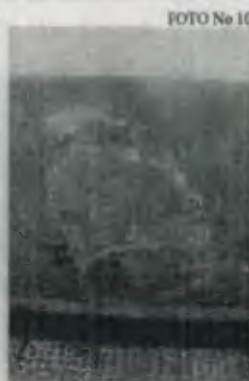
Desprendimiento del acabado final debido a la humedad que se genera en los muros por las bajadas de aguas pluviales.

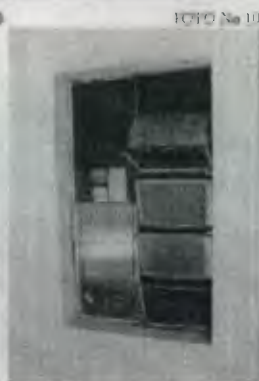
Ventana típica de las aulas, las cuales dan a los pasillos. Se ve el mal estado de estas por la falta de vidrios y herriería.

Las ventanas que dan de los ambientes internos hacia los pasillos son de hierro y vidrio. El herraje se encuentra en su mayoría en mal estado, y faltan vidrios. El herraje esta doblado, falta o presenta corrosión. Además los vidrios en una misma ventana son de diferente decorado y de plástico. Estas ventanas se encuentran deterioradas debido a la acción vandálica del hombre como a la falta de mantenimiento. Las ventanas que dan de los ambientes internos al exterior sufren del mismo problema y por las mismas causas, además de estar en contacto con la intemperie. Muchas ventanas cuentan con barrotes para evitar el acceso al interior, o del mismo interior, los pasillos a las áreas administrativas o que contengan algún tipo de equipo o material de valor.

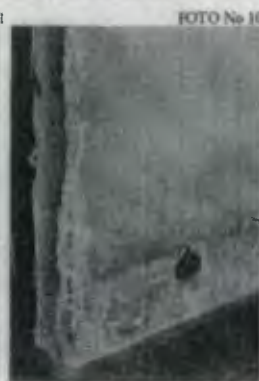
Vista de vapo de muni erosionado por el paso en la puerta, además de golpes sufridos. Caja de tomacorrientes sin dados.

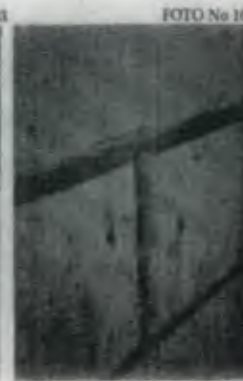
Crea entre las fachas de la fachada frontal del instituto, en el cual ha nacido musgo, debido a la humedad del muro.

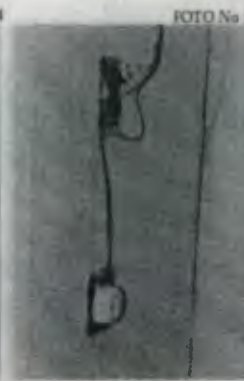
Interruptor sencillo, que se desprende del interruptor original doble, en el cual los dados no funcionan.

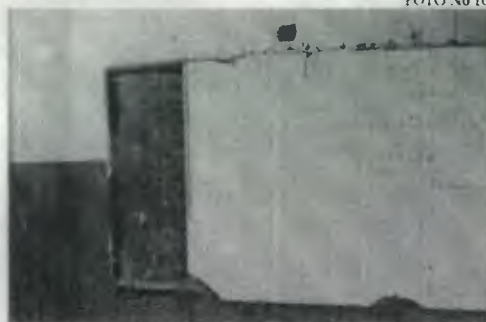
Pizarra en mal estado por el uso y por golpes recibidos, además de la falta de mantenimiento.

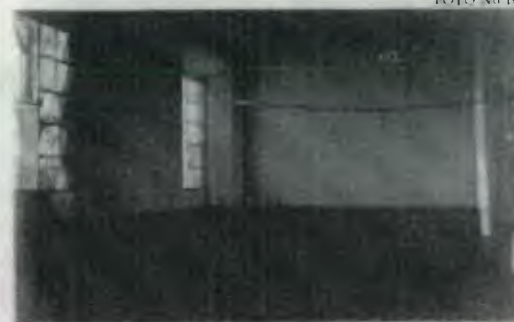
Cables de alta tensión que ingresan por el ala Oeste del instituto, y que atraviesa una de sus aulas, a el pasillo paralelo a ella.

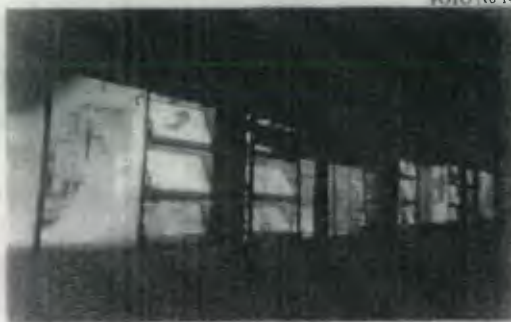
Ventanera vista desde el interior de las aulas del instituto. Se puede ver el mal estado en que se encuentran, la falta de vidrios y herriería oxidada. Se han colocado barrotes para dar seguridad al área interna del edificio.

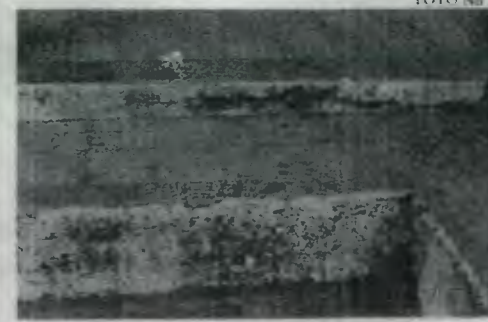
Gradas que dan de los pasillos internos del instituto al patio interno del instituto. Están todos humedecidos debido a la intemperie, el agua y el crecimiento de plantas, hongos y musgos en estas.

Las gradas que dan de los pasillos al patio interior se encuentran totalmente deterioradas, debido a que están revestidas con blanqueado de cal y arena amarilla, y han absorbido bastante agua por lo cual se han humedecido y enmohecido, también han crecido plantas, además de que ciertas gradas han estado cerca de las raíces de unos árboles del patio interior por lo cual se han fracturado totalmente.

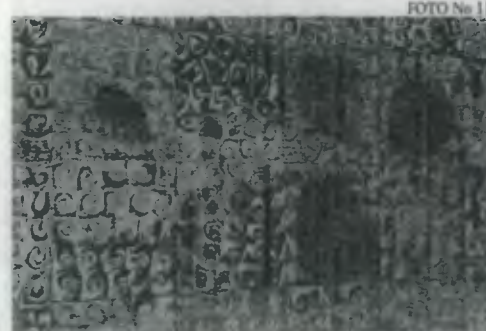
Piso de cemento, el cual está erosionado debido al uso y a golpes recibidos. Similar decorado tienen las mesas del patio.

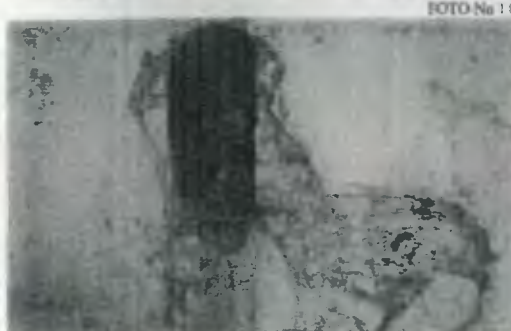
Bajada de agua pluvial con barro cocido, los cuales se han roto, por lo que hay filtraciones en los muros y crecimiento de vegetación y desprendimiento del acabado en muros.

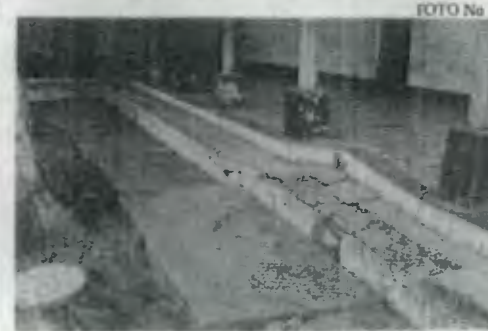
Piso de grada y pasillo levantado debido al crecimiento de las raíces del árbol que se encuentra a la izquierda.

problemas se han debido a la mala compactación de la base de colocación como a la inserción de raíces de árboles debajo del piso. El piso o caminamiento que se encuentra en los alrededores del instituto es de cemento, deteriorados por las mismas razones que los pisos interiores.
