RESTAURACION Y REHABILITACION
DE CATEDRAL DE ESCUINTLA Y
REVITALIZACION DE SU ENTORNO
INMEDIATO

Tesis presentada a la junta directiva por

GUATEMALA JUNIO DE 2,001

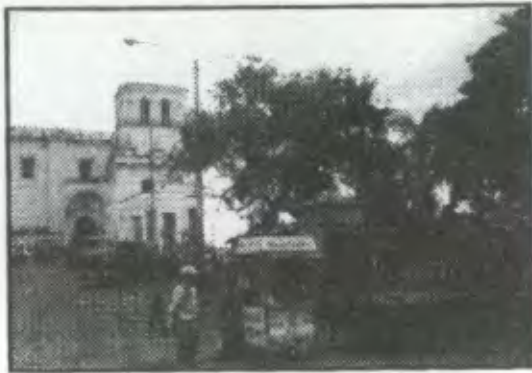
Foto No. 1 lateral de la iglesia y parte de la plaza

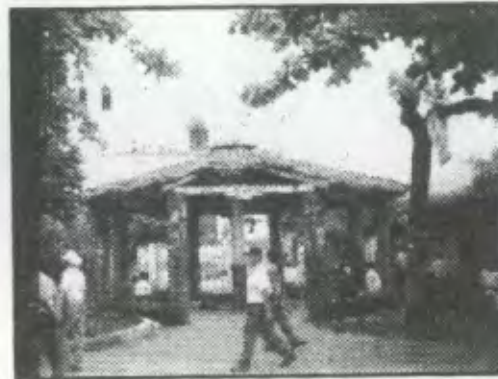
La plaza central es un espacio destinado a la recreación pasiva principalmente, ya que también se le da otros usos como de asistencia médica y de farmacia municipal, es un espacio de importancia para la convivencia social pero se le da muy poco mantenimiento porque que los kioscos se encuentran en muy mal estado como los jardines y la limpieza del lugar, En el aspecto social hay muchas personas que recurren a dormir y descansar por el efecto desmedido del alcohol y niños de la calle que inhalan algún tipo de pegamento, algunas ventas de comida con poco control de higiene también se hacen presentes (ver fotos No. 1, 2, 3, 4). (VER PLANOS No. 1 y 2). El uso de la plaza es variado para distintas actividades, que van generando varios problemas como la acumulación de basura, por lo que el área es muy sucia con poca higiene y con poca seguridad para las personas que hacen uso del espacio que se ve afectado por la falta de mantenimiento.

Foto No. 2 vista de un kiosco de la plaza en mal estado

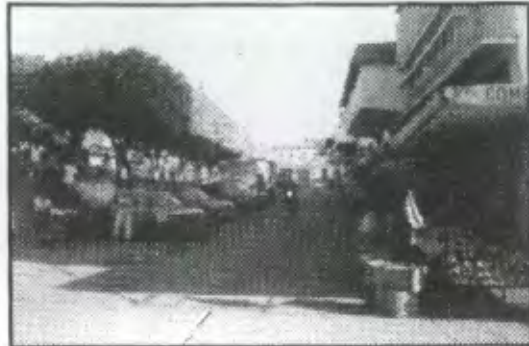
Foto No. 6 parqueo de taxis y ventas sobre la acera y calle

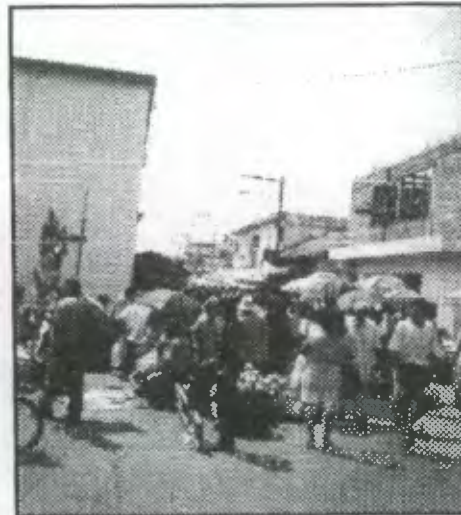
En la esquina de la novena calle y tercera avenida las ventas del Mercado se apoderaron de la calle transformándola en una calle de ventas para el comercio del mercado (ver foto No. 10). Por la tercera avenida siempre a un costado de la plaza central disminuye el comercio informal quedando algunas ventas de comida,

Foto No. 10 esquina de la 3a Av. Y 9a calle donde el mercado se apodero de las calles

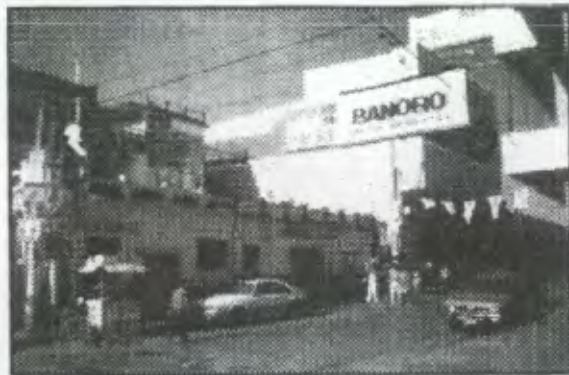
Foto No. 18 vista posterior de la iglesia

Este muro es quizá el mas dañado es complicado poderlo visualizar por su colindancia con la escuela y es uno de los factores por el cual se ve afectado ya que no hay forma de poderle dar un mantenimiento adecuado por la parte exterior igual a los contrafuertes que lo conforman. (ver fotografía No. 18 en análisis del entorno).

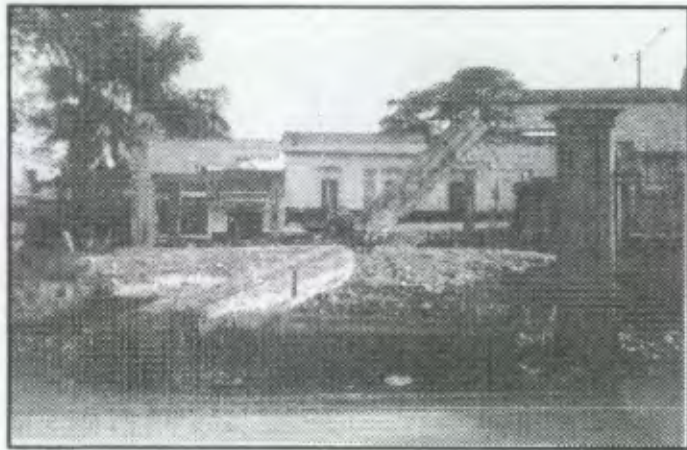
Foto No.31 : Los escombros del Kiosco demolido dan un mal aspecto, como espacio sin uso alguno.

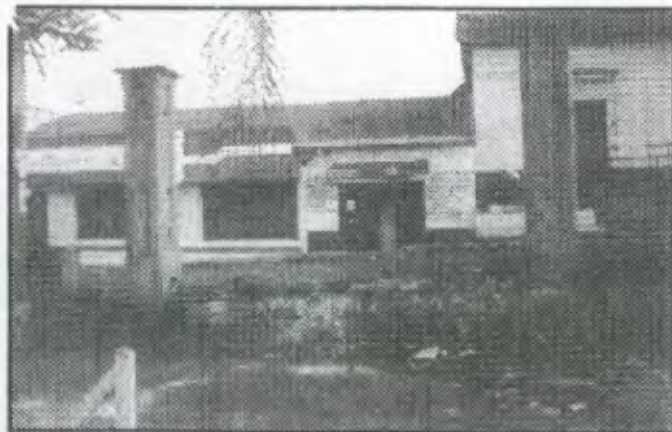
Foto No.32: Falta de mantenimiento del lugar crea descomposición visual como social.

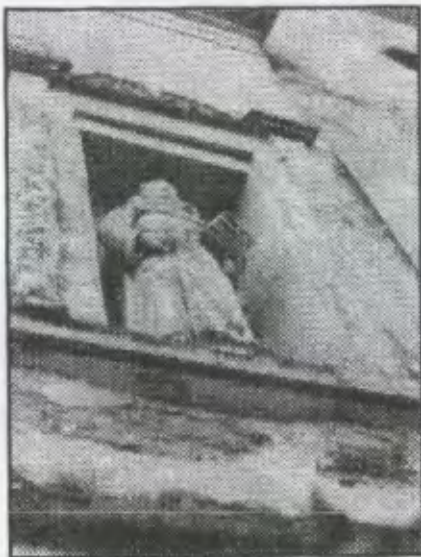
Foto No.58 Los desprendimientos de acabados provocados por condiciones climáticas dañan severamente los materiales

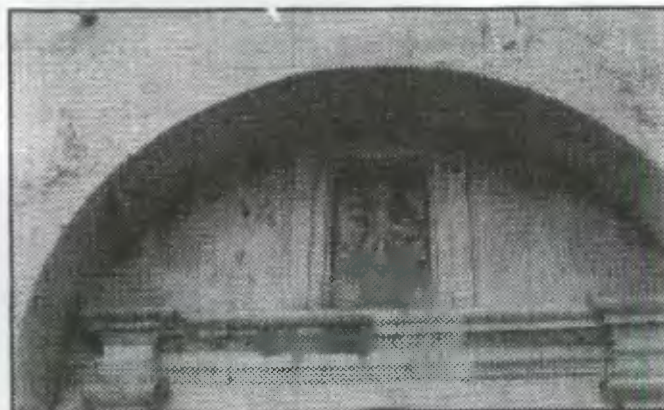
Foto No.60 El desprendimiento de la pintura como el polvo junto con telarañas provocan un tipo de hongo que daña la pintura y es desagradable a la visual del monumento.
