UNIVERSIDAD DE SAN CARLOS
DE GUATEMALA

FACULTAD DE ARQUITECTURA

MARCO VINICIO MONTENEGRO FERNANDEZ

GUATEMALA JULIO 2001

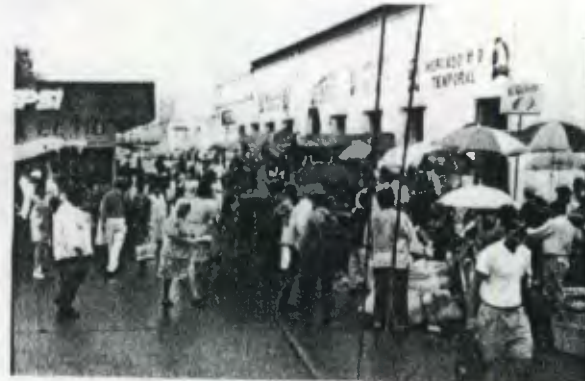
FOTO N.2 EN LA PRESENTE FOTOGRAFIA SE PUEDEN OBSERVAR LAS CASETAS PARA CARNICERIAS Y LAS VENTAS DEL SECTOR INFORMAL UBICADAS EN LA 9a. CALLE Y 3a. AVENIDA FRENTE AL EDIFICIO MUNICIPAL.

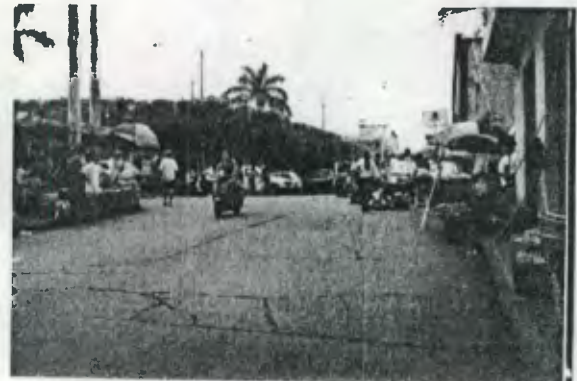
FOTO N.2A SE PUEDE OBSERVAR QUE LA SITUACION DE LAS VENTAS DEL SECTOR INFORMAL SOBRE LA 9a. CALLE NO ERA TAN CRITICA EN JULIO DE 1,999.

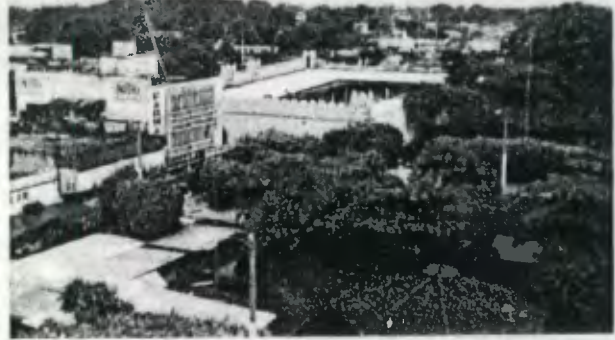
FOTO N. 3A VISTA DE LA TERCERA AVENIDA "A" Y 9a. CALLE, DESDE EL CAMPANARIO DE LA CATEDRAL, EN LA CUAL SE PUEDEN OBSERVAR LOS EDIFICIOS DESTINADOS AL COMERCIO Y LAS VENTAS DEL SECTOR INFORMAL UBICADAS EN EL PARQUE CENTRAL.

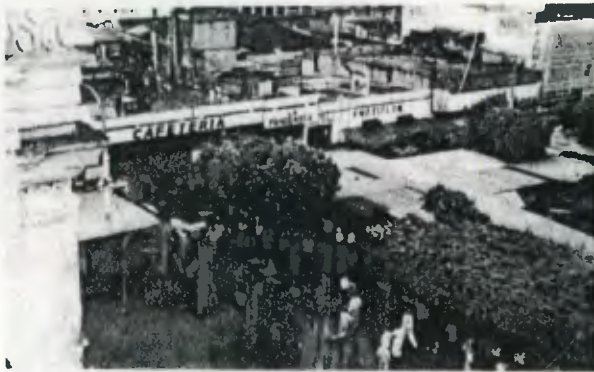
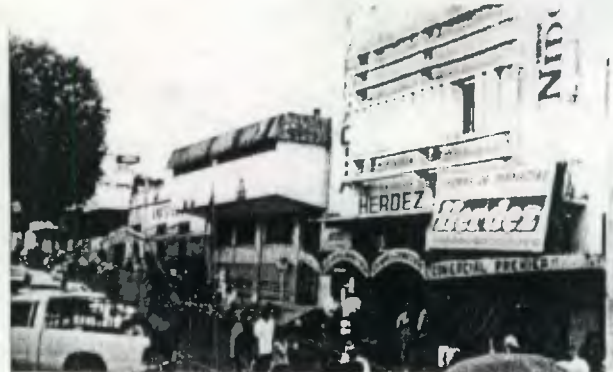
FOTO N. 4

EN ESTAS FOTOGRAFIAS SE MUESTRAN LOS EDIFICIOS DESTINADOS AL COMERCIO, UBICADOS SOBRE LA 3a. AVENIDA "A", ASI COMO LAS VENTAS DEL SECTOR INFORMAL UBICADAS EN LA MISMA Y EN EL PARQUE CENTRAL, OBSTRUYENDO ASI LA CIRCULACION PEATONAL SOBRE ACERAS Y PARQUE.

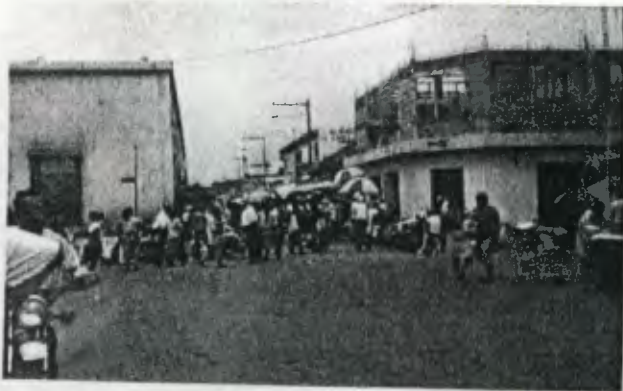
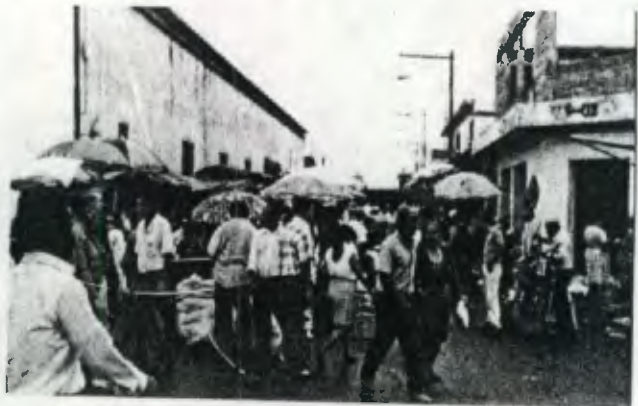
FOTO N. 6

EN LAS FOTOGRAFIAS 6 Y 7 SE MUESTRAN LAS VENTAS DEL MERCADO Y EL SECTOR INFORMAL UBICADAS EN LA 3a. AVENIDA Y 9a. CALLE, LAS CUALES OBSTRUYEN LA CIRCULACION VEHICULAR; Y PROVOCAN UNA CONTAMINACION VISUAL EN EL ENTORNO DEL EDIFICIO MUNICIPAL.

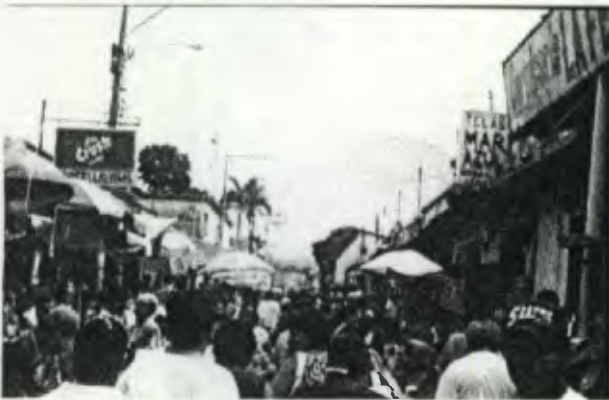
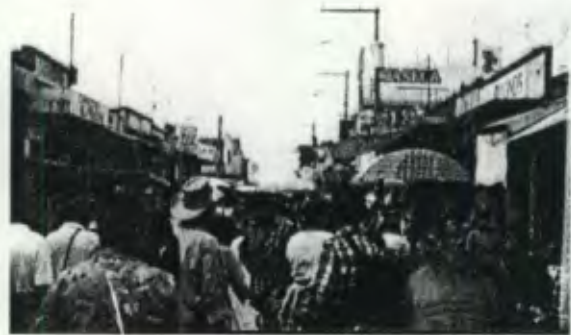
FOTO N. 8

EN LAS FOTOGRAFIAS 8 Y 9 SE MUESTRA EL INCONVENIENTE QUE PRESENTAN LAS VENTAS DEL MERCADO Y SECTOR INFORMAL UBICADAS EN LA 3a. AVENIDA, ENTRE 9a Y 10a. CALLE, A UN COSTADO DEL ANTIGUO EDIFICIO DE LA MUNICIPALIDAD.

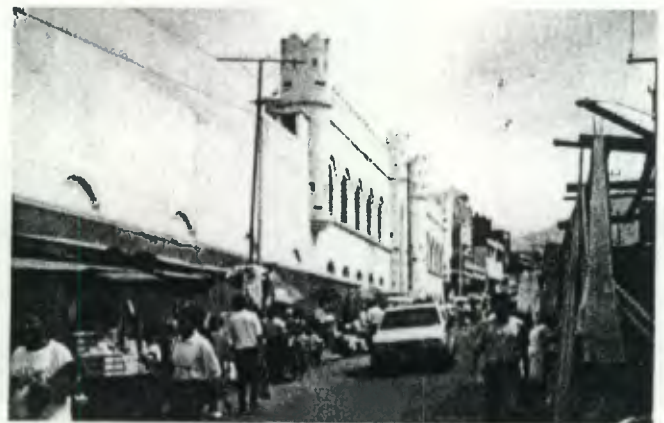
FOTO N. 11

EN ESTA FOTOGRAFIA SE PUEDEN OBSERVAR LAS VENTAS DEL SECTOR INFORMAL UBICADAS EN LA 4a. AVENIDA ENTRE 9a. Y 10a. CALLE Z.1

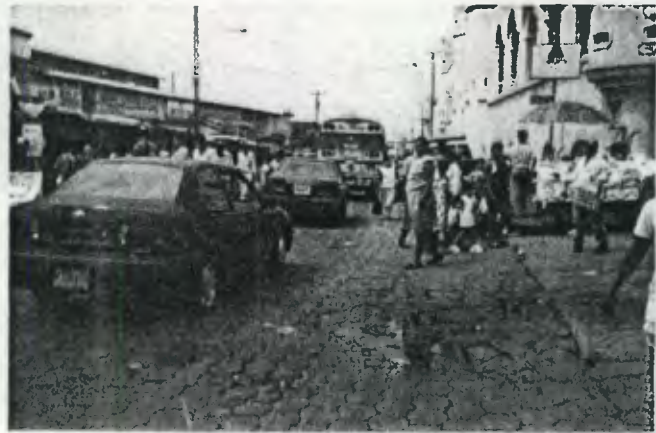
FOTO N.12 EN LA SIGUIENTE FOTOGRAFIA SE MUESTRA QUE LA CIRCULACION VEHICULAR SOBRE LA 4a. AVENIDA SE VE PERJUDICADA POR LAS VENTAS DEL SECTOR INFORMAL.

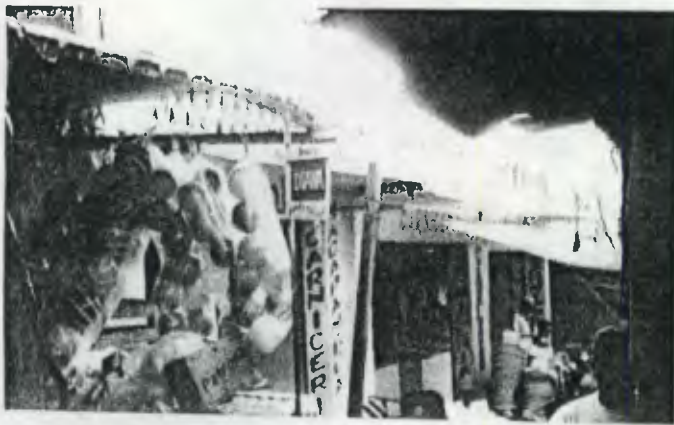
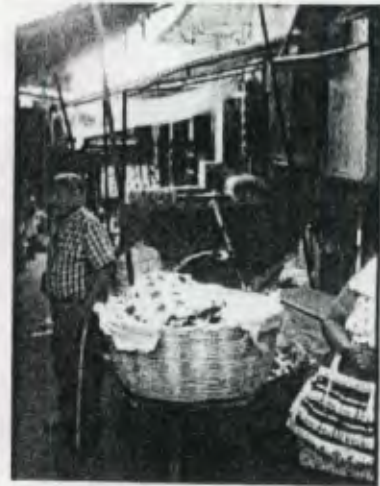
FOTO N.13

En la 10a. calle, entre la 3a. y 4a. Avenida, (parte posterior a la municipalidad), hay locales comerciales, en los cuales sobresalen las ventas de zapatos; en este lugar, las ventas abarcan las aceras de ambos lados y en todo lo largo y ancho de la calle, dejando solamente corredores estrechos para que la gente circula por el lugar. (ver fotos 13, 14 y 15 pag. 50)

EN LAS FOTOGRAFIAS 13 Y 14 SE MUESTRAN LAS VENTAS DEL SECTOR INFORMAL Y LOS COMERCIOS LOCALIZADOS EN LA 10a. CALLE Y 3a. AVENIDA Z.1, PERMITIENDO UNICAMENTE LA CIRCULACION PEATONAL.

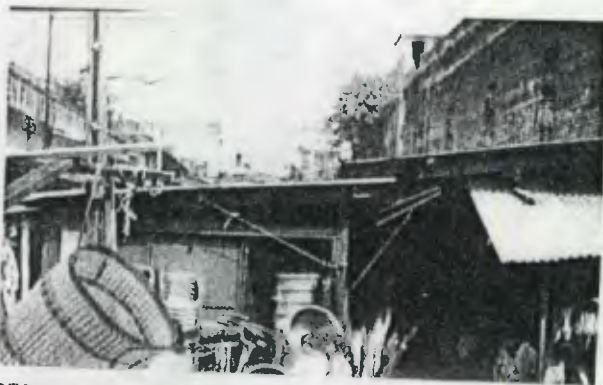
FOTO N.15 EN ESTA SE MUESTRAN LAS VENTAS UBICADAS EN LA 10a. CALLE Y 4a. AVENIDA, LAS CUALES OBSTRUYEN LA CIRCULACION VEHICULAR POR LA MISMA.

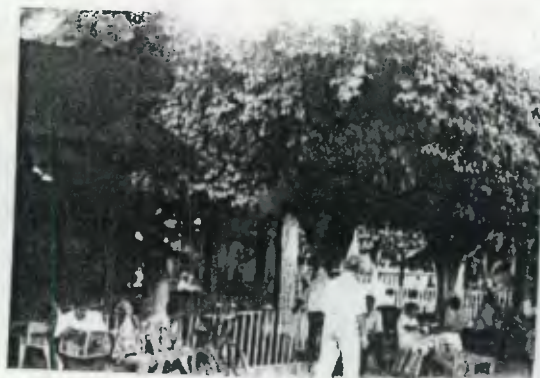
En la Plaza Central, siendo ésta un área destinada a la recreación pasiva, se han ubicado casetas para las ventas informales, carnicerías y restaurantes, logrando con esto una contaminación visual y ambiental por la acumulación de basura que éstas generan en el área principal de la ciudad de Escuintla. (ver foto 16 pag. 51; fotos 17 y 18 pag. 52)

FOTO N.16 EN LA PRESENTE FOTOGRAFIA SE MUESTRAN LAS ACTIVIDADES QUE ALGUNAS PERSONAS DESARROLLAN EN EL PARQUE CENTRAL.

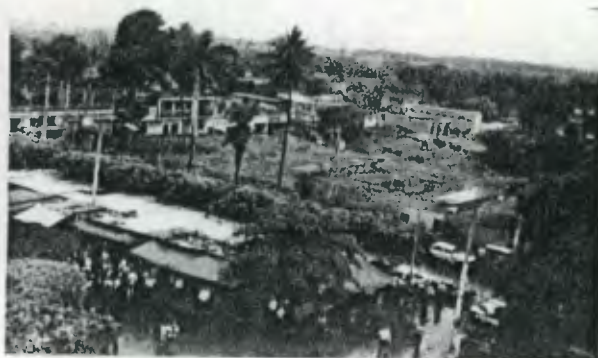
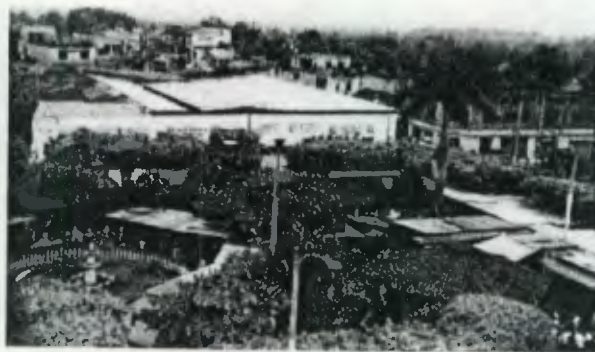
EN LAS FOTOGRAFIAS 17 Y 18 SE MUESTRAN LAS VENTAS DEL SECTOR INFORMAL UBICADAS EN EL AREA DEL PARQUE CENTRAL CREANDO UNA CONTAMINACION VISUAL ASI COMO CONTAMINACION AMBIENTAL POR LA ACUMULACION DE BASURA.

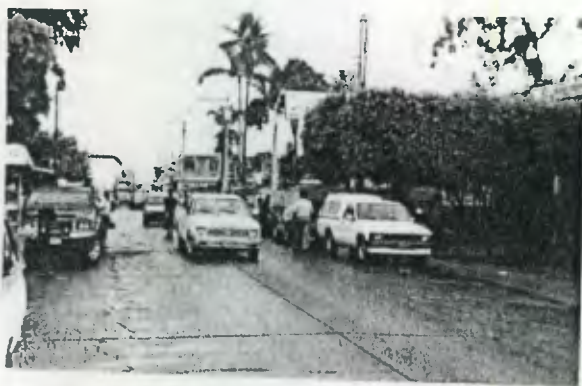
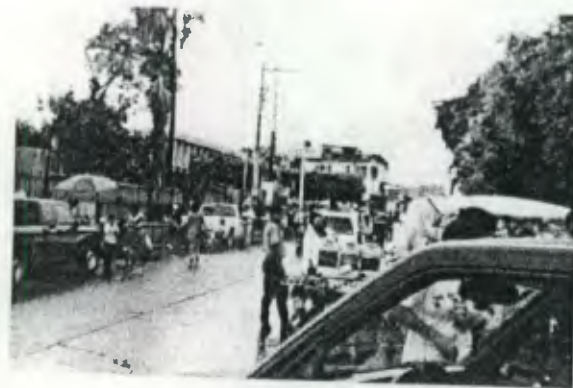
El área de la 3a. Avenida, entre la 8a. y 9a. calles es la menos afectada por las ventas informales sobre las aceras y calles, al mismo tiempo se cuenta con un área destinada para el parqueo de vehículos, permitiendo una mayor fluidez del tráfico y el paso peatonal sobre las aceras. (ver fotos 19 y 20 pag. 52) En esta calle se localizan: el edificio de Telgua, el SAT y una agencia de BANRURAL.

EN LAS FOTOGRAFIAS 19 Y 20 SE MUESTRA LA 4a. AVENIDA ENTRE 8a. Y 9a. CALLE EN LA CUAL SE PUEDE OBSERVAR UNA MAYOR FLUIDEZ EN LA CIRCULACION PEATONAL Y VEHICULAR; ASI COMO ALGUNAS VENTAS DEL SECTOR INFORMAL Y EL AREA DE PARQUEO PARA TAXISTAS ALREDEDOR DEL PARQUE.

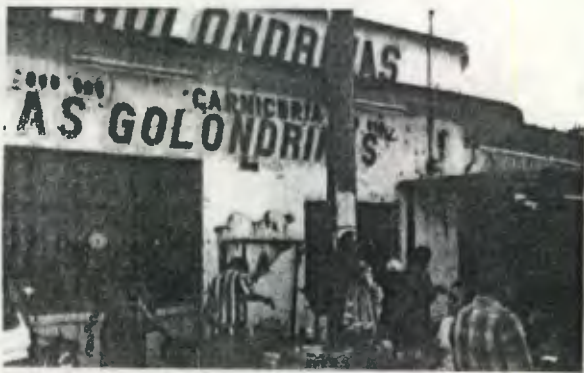
FOTO N.22 SE PUEDE OBSERVAR EL LOCAL UBICADO EN LA 3a. AVENIDA ENTRE 9a. Y 10a. CALLE EL CUAL HA SIDO MODIFICADO PARA SER UTILIZADO COMO CARNICERIA.

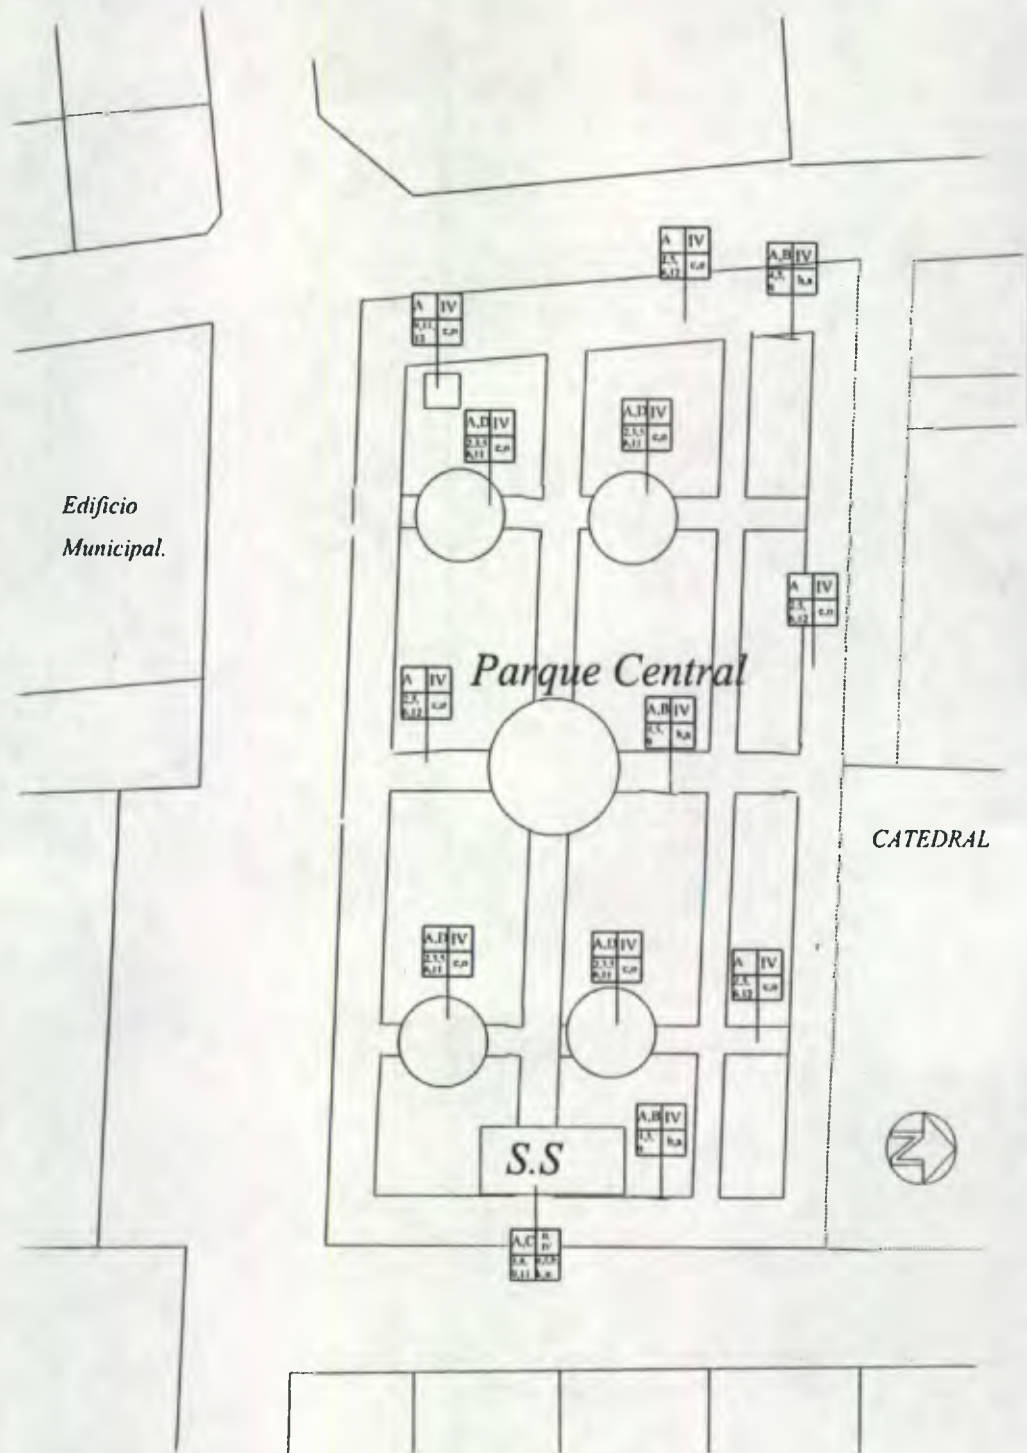
**PLANTA, Levantamiento
de Deterioros**

Según el estudio realizado, se llegó a la determinación que la mayoría de los daños y alteraciones del entorno inmediato son provocadas por factores físicos, químicos, espaciales y conceptuales. Los deterioros causados por estos facto-

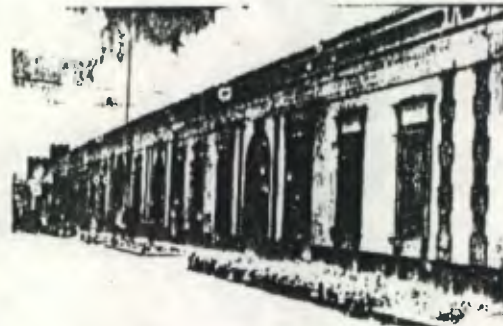
Foto N. 4 Revista Monográfica ,Escuintla 1970 Vista del Edificio Municipal, después del terremoto de 1942, en el que se destruyó la torre de la parte central del edificio.

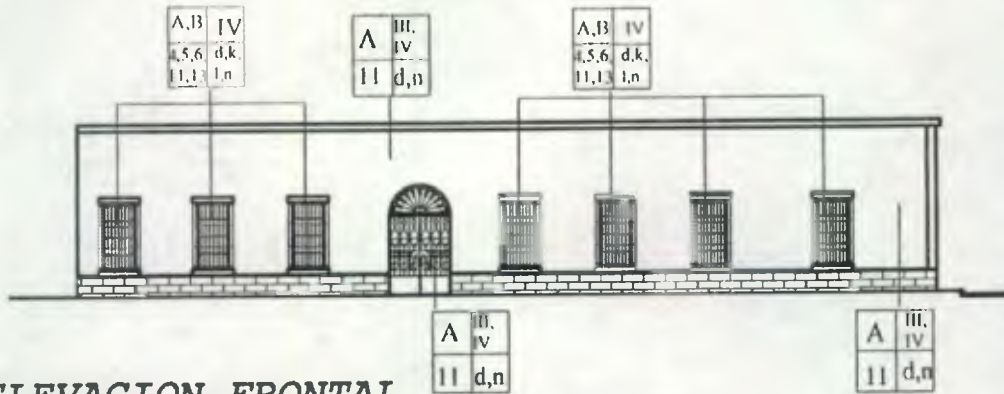
ELEVACION FRONTAL

Esta fachada no se encuentra muy deteriorada ya que los vendedores del mercado se han preocupado por la apariencia de la misma. En el ingreso al edificio se cuenta con un portón de metal, el cual necesita mantenimiento ya que es afectado por la corrosión.

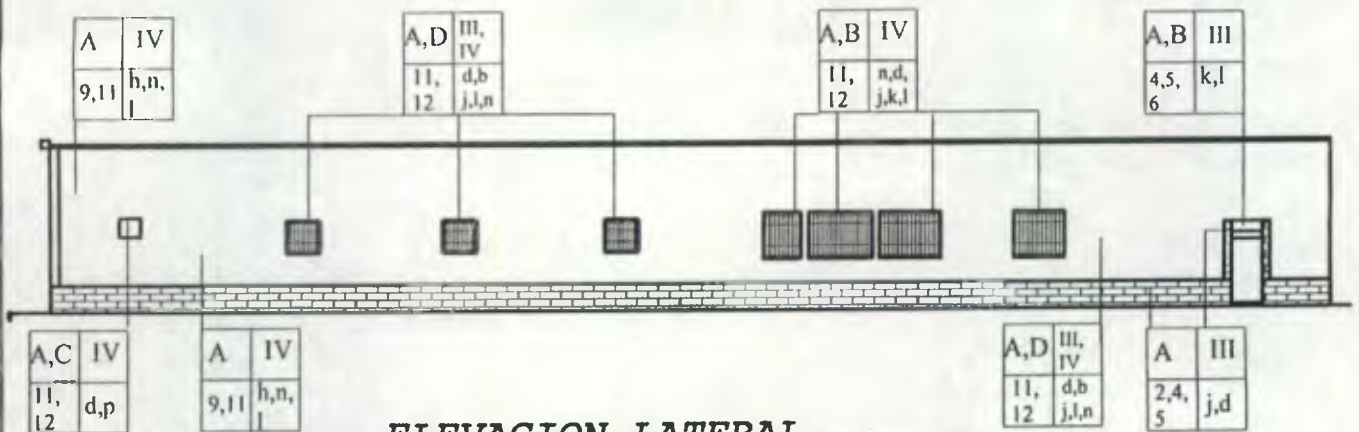
ELEVACION LATERAL

La mayoría de los muros sufren agrietamientos, fisuras, desprendimiento del acabado final, y en algunos casos presentan humedad, crecimiento de plantas y musgos; todo esto se puede observar, principalmente, en la parte superior de los muros y en los marcos de las puertas. (ver fotogas N. 15 pag. 101; N. 25, 26 y 29 pag. 101; N. 32, 33 y 34 pag. 104) Asimismo se puede observar que éstos denotan la falta de mantenimiento, ya que se encuentran sin pintura y con manchas producidas por la humedad. (ver fotografías N. 32 y 34 pag. 104; N. 35 pag. 105)

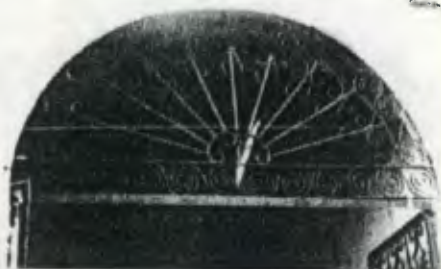
Foto N. 9 Fuente: Levantamiento de campo
Dintel del portón de ingreso al edificio Municipal.

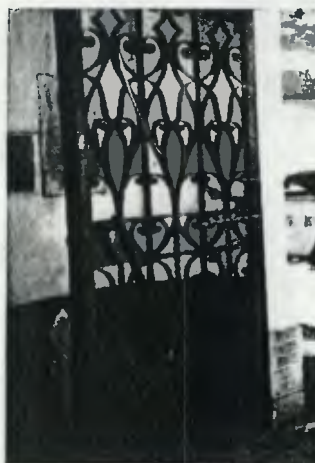
Foto N. 10 Fuente: Levantamiento de campo
Detalle del portón de ingreso principal, sobre la 9a. calle zona 1, al edificio municipal

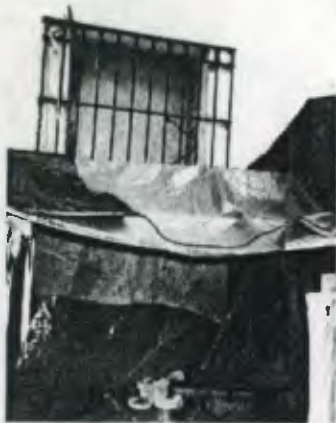
Foto N.13
Detalle de
ventanas
ubicadas en la
fachada
lateral. (sin
vidrio ni
marco).

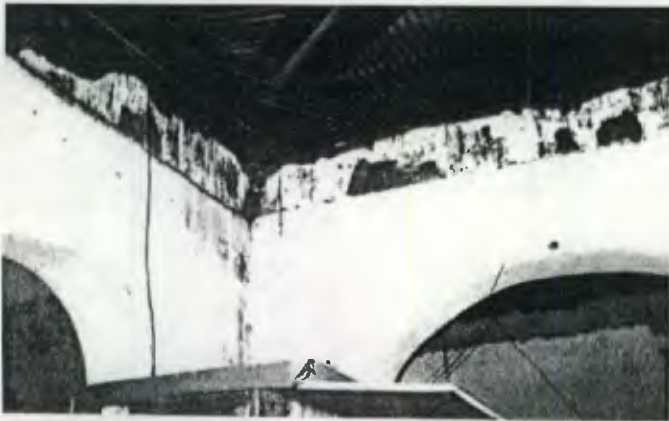
Foto N. 15
Puede observarse el
desprendimiento de cernido
en muros, y la estructura
del techo provisional.

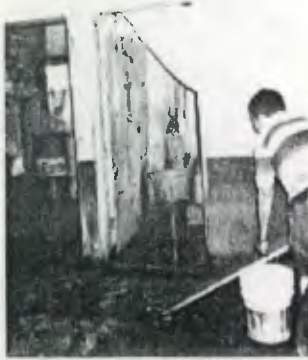
Foto N. 18
Detalle de
estado
actual de
instalación
de agua
potable e
ingreso a
los
servicios
sanitarios.

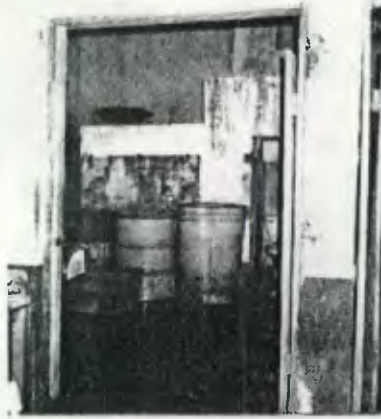
Foto N. 19
Fotografía de
estado actual
de los
servicios
sanitarios. (In
terior)

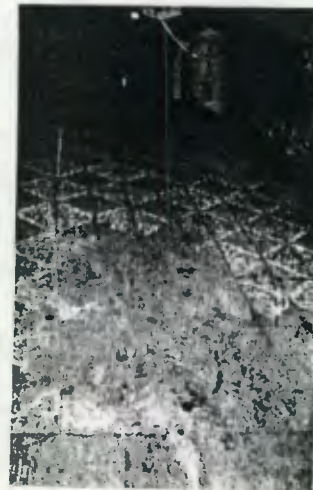
Foto N. 23
Desgaste en
Piso.
(Area de
ingreso).

El desgaste del piso en ingreso principal y en otras áreas a causa del uso.

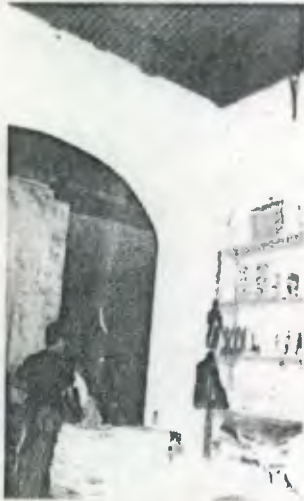
Foto N 30
Muro de
mampostería +
block (en la
parte superior
del arco de
ingreso).

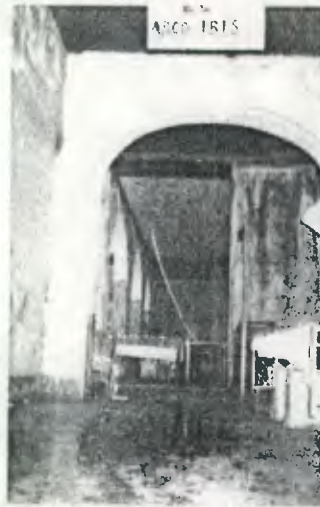
Foto N. 31
Area de
ingreso
ubicado sobre
la 3a Av
Agregado de
block sobre
arco de
mampostería.

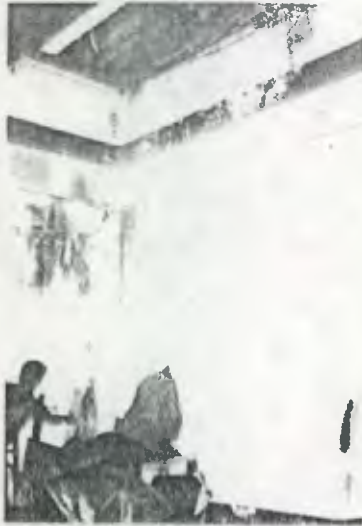
Foto N. 35
Manchas de
humedad en
muros de
mampostería

Se deberán realizar actividades de mantenimiento para prevenir alteraciones y deterioros, principalmente en muros, a causa de la humedad, microflora, etc.

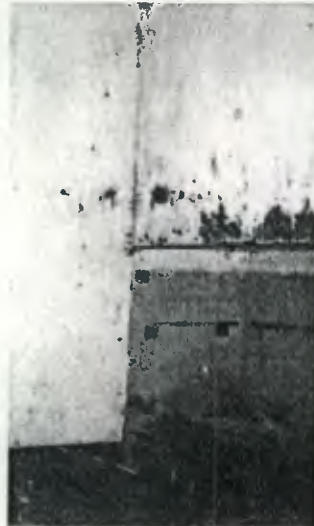
Foto N. 36
Eliminación de
puertas que se
utilizaban de
paso entre dos
ambientes.

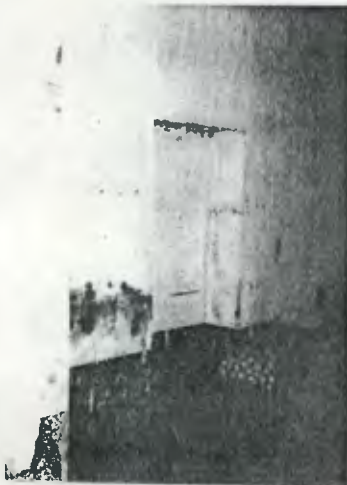
Foto N. 37
Eliminación
de uertas en
el interior
de los
ambientes.

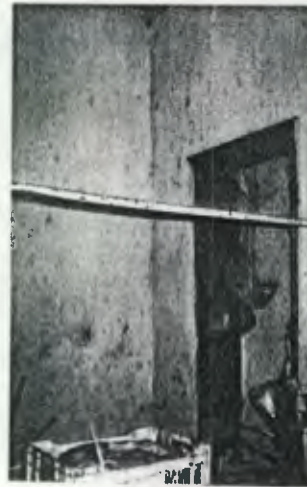
Foto N. 38
Eliminación de
ventana que
daba hacia el
corredor y
patio central.

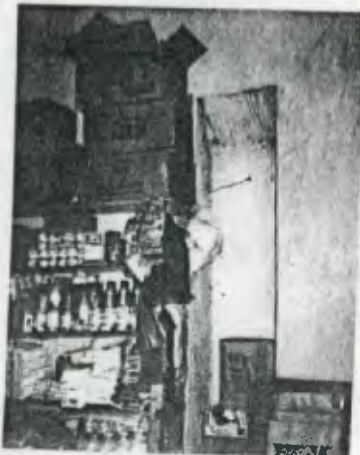
Foto N. 39
Eliminación de
ventana, la cual
permitía
iluminación y
ventilación
natural al
ambiente.

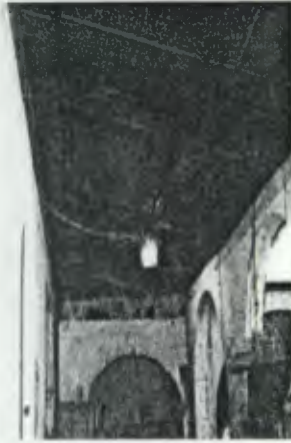
Foto N. 41
Cables de instalación eléctrica, en techo, para dotar de iluminación en el corredor y otras áreas.

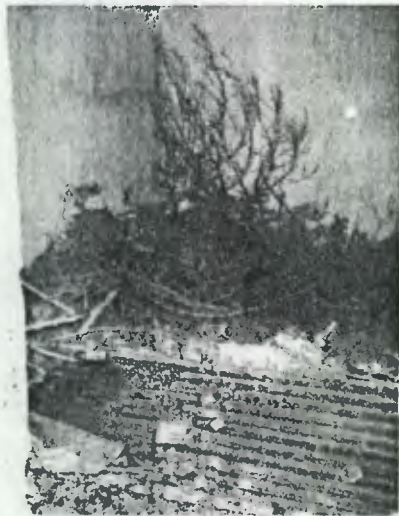
Foto N. 44
Acumulación de basura en el interior del edificio, generada por las ventas del mercado.

Las ventas del mercado que actualmente se albergan en el edificio municipal, son un factor más de deterioro del mismo.
