**Propuesta de Conservación y Reciclaje
del Edificio de La Policía Nacional de Puerto Barrios, Izabal
y Revitalización de su Entorno Inmediato**

Leonel Wilfredo Catalán Reyes

Guatemala, Noviembre 2,002

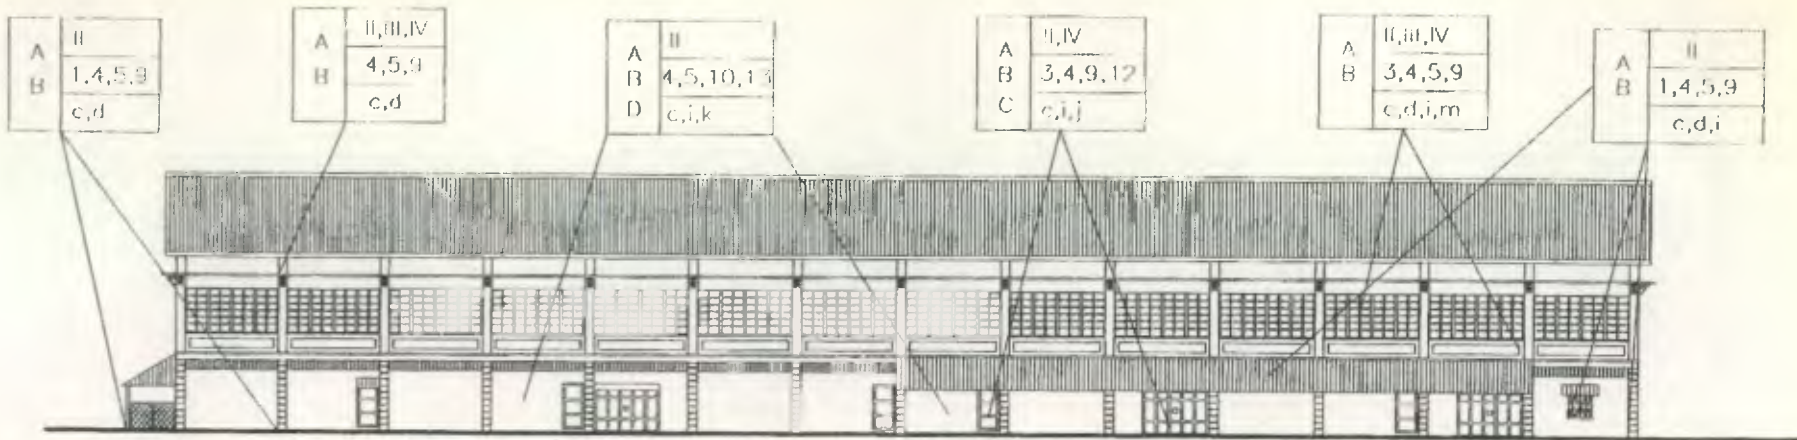
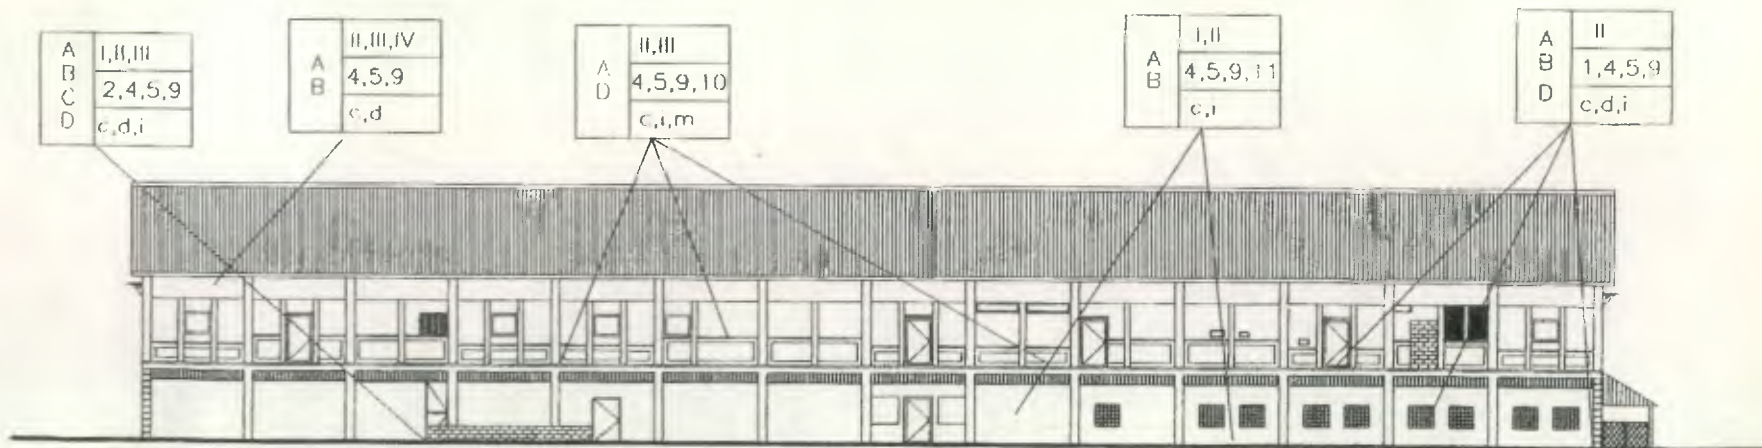
ELEVACION NORTE

ELEVACION SUR

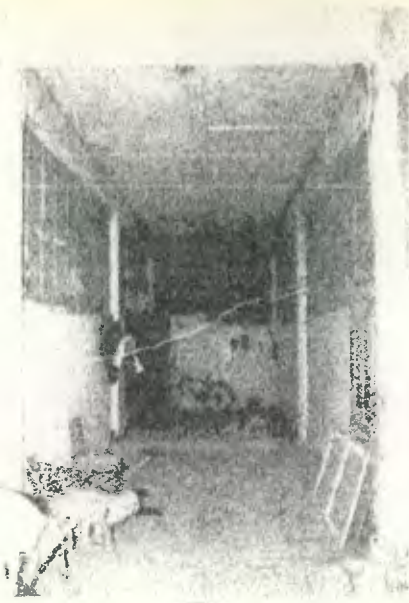
2

1. Fisura en columna, primer nivel ocasionado por el temblor del 11 de julio'99.
2. Corredor de acceso primer nivel, se puede observar la acumulación de material inservible
3. Desprendimiento de recubrimiento en el pie de la columna, se puede observar los refuerzos de la columna.
4. Desprendimiento de pintura y deterioro en ventanas.
5. Deterioro de ventaneria

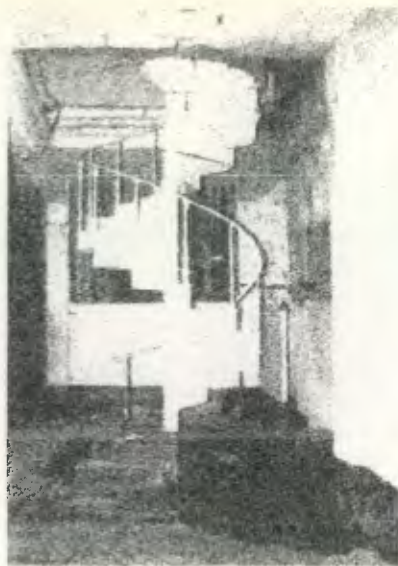
7

- 6. Muro de block, utilizado para dividir espacios, también se observa documentos que fueron rescatados.
- 7. Escalera de caracol se conserva original, en una gran parte corroída.
- 8. Tabique con un alto grado de humedad debido al mal estado de las tuberías que se observan.
- 9. Sanitarias que eran usadas por los agentes de la policía nacional.
- 10. Area que fue utilizada como carcel, se encuentra en malas estado debido a la mano destructora del hombre.

La escalera metálica de caracol que se encuentra ubicada en el primer nivel, presenta un alto grado de deterioro, siendo el principal factor la fuga de agua que existe en los baños que están ubicados a un costado de la

escalera en el segundo nivel, la salinidad del ambiente, además de no contar con un mantenimiento adecuado, debido a estos factores la escalera presenta un alto grado de corrosión.

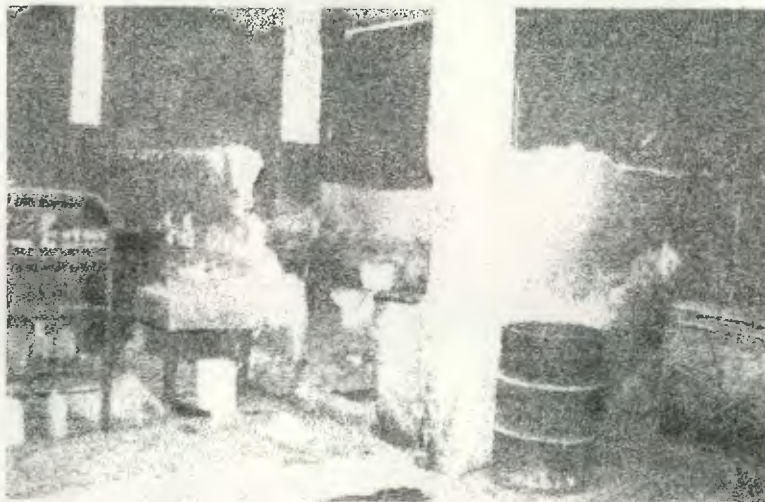
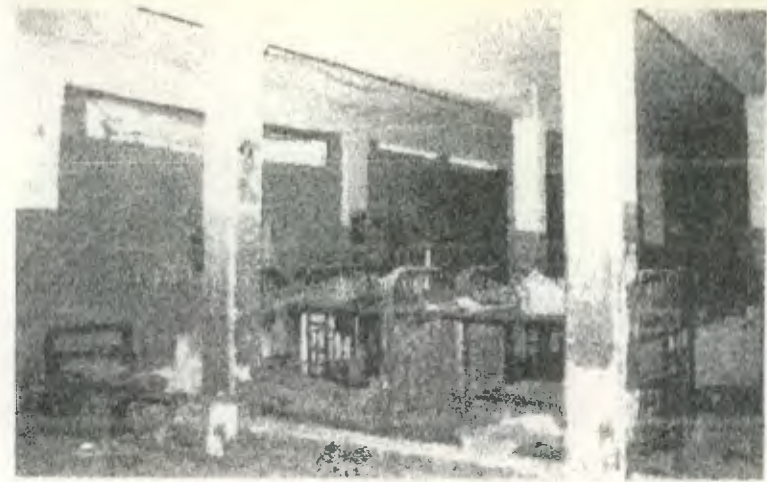
12. Interior de la cárcel, se observan las camas literas que utilizaban los reos se puede notar alteraciones de cerramiento en ventanerías.

13. Se puede observar los refuerzos de la columna, también se observa la destrucción de un tabique, que rodea los servicios sanitarios del interior de la cárcel.

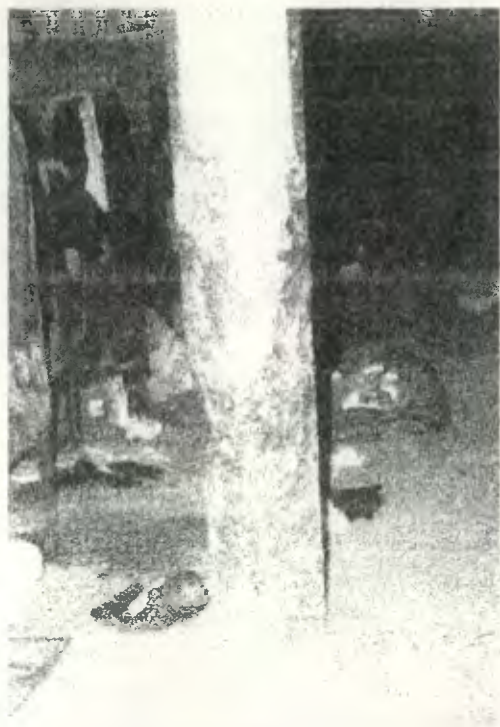
14. En estas dos columnas se puede apreciar la falta del recubrimiento de concreto, quedando los refuerzos expuestos, algunos incompletos ya que los reos le cortaron secciones de regular tamaño.

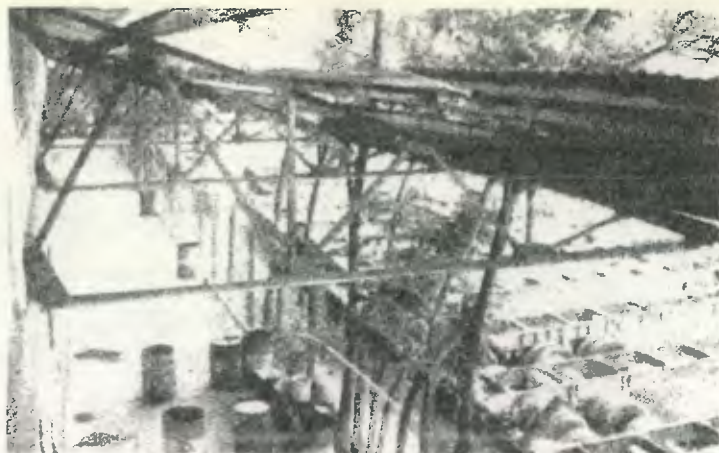
16

16. Estructura que cubre el corredor del primer nivel sobre la elevación sur estructura metálica totalmente corraida.

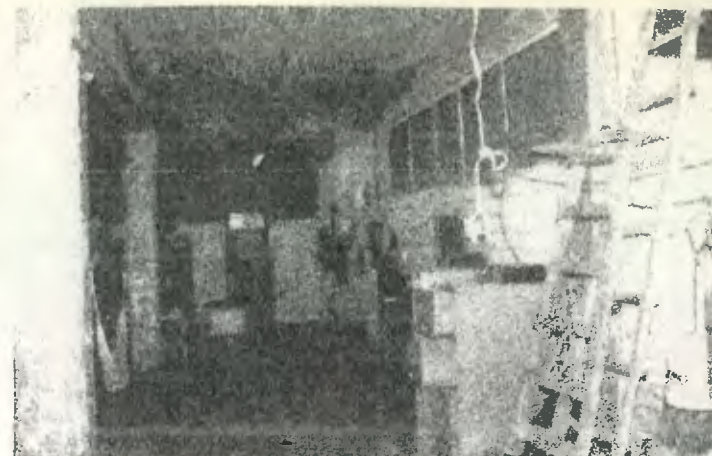
17

17. Interior del segundo nivel, en el area que ocupa el ministerio publico, se observa tabiques de madera con ventanería alta.

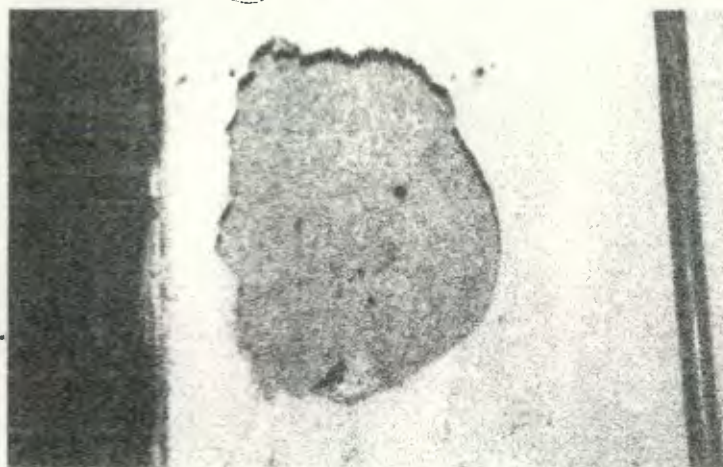
18

18. Faltante de material, debido a la mano destructora del hombre, muro ubicado dentro del área que ocupa el MP, en el segundo nivel.

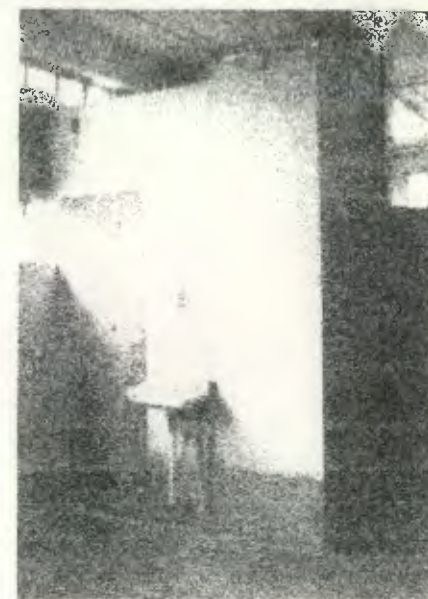
19

19. Servicio sanitario de reciente construcción con material de tabla yesa

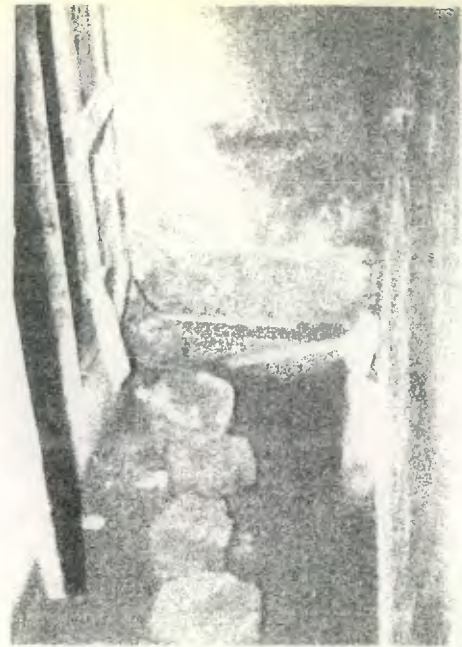
20

20. Ingreso a servicio sanitario del MP. se puede apreciar humedad en la paredes debido a las fugas que existen en las tuberías de agua potable, que se encuentran en mal estado.

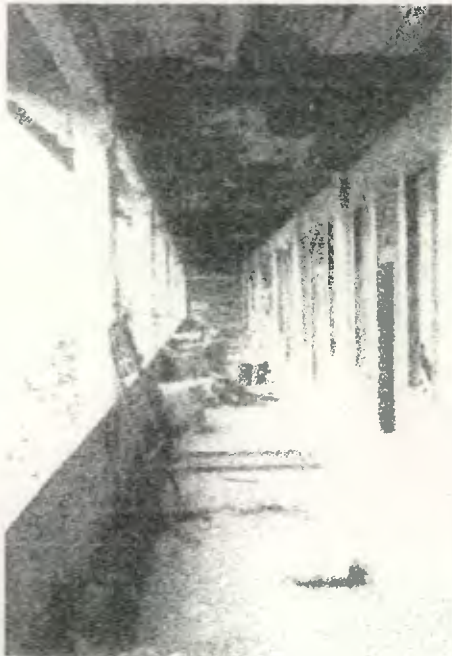
22

22. Corredor sur del tercer nivel se puede observar el deterioro en las ventanas, además del acumulamiento de materiales inservibles.

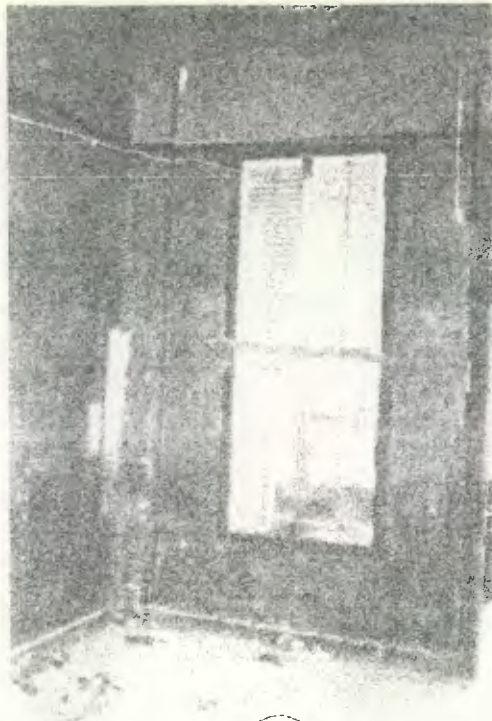
24

24. Interior de un cuarto en el tercer nivel, se aprecia la acumulación de desechos de materiales y el mal estado de las rejillas de la ventana.

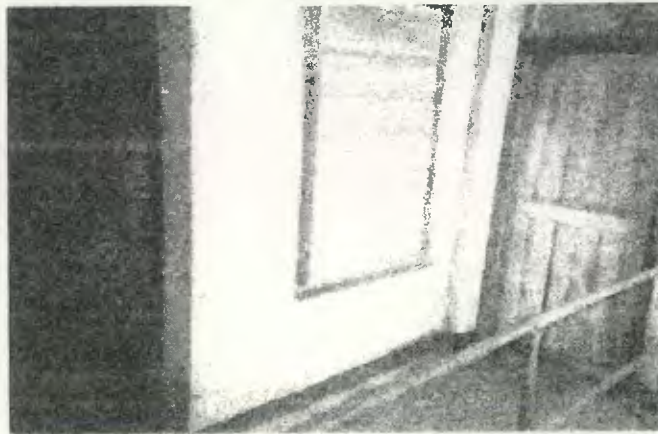
25

25. Corredor frontal, tercer nivel, se puede apreciar desprendimiento de recubrimiento en pared, así como también el alto grado de deterioro que muestra los materiales de la puerta y ventana.

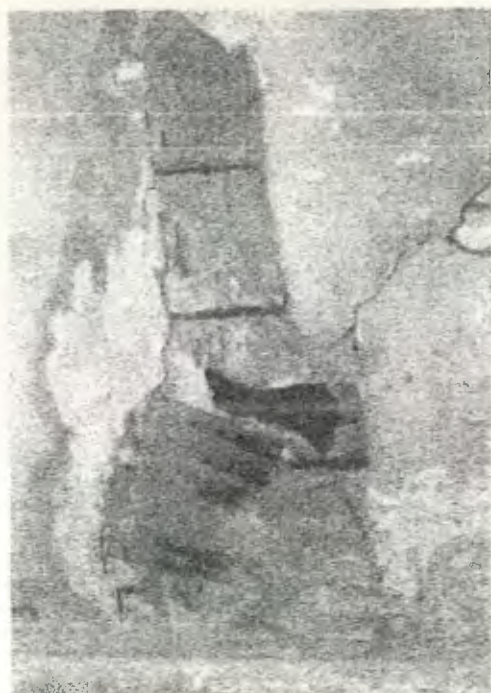
27

27. Desprendimiento de material en muro de corredor central del tercer nivel.

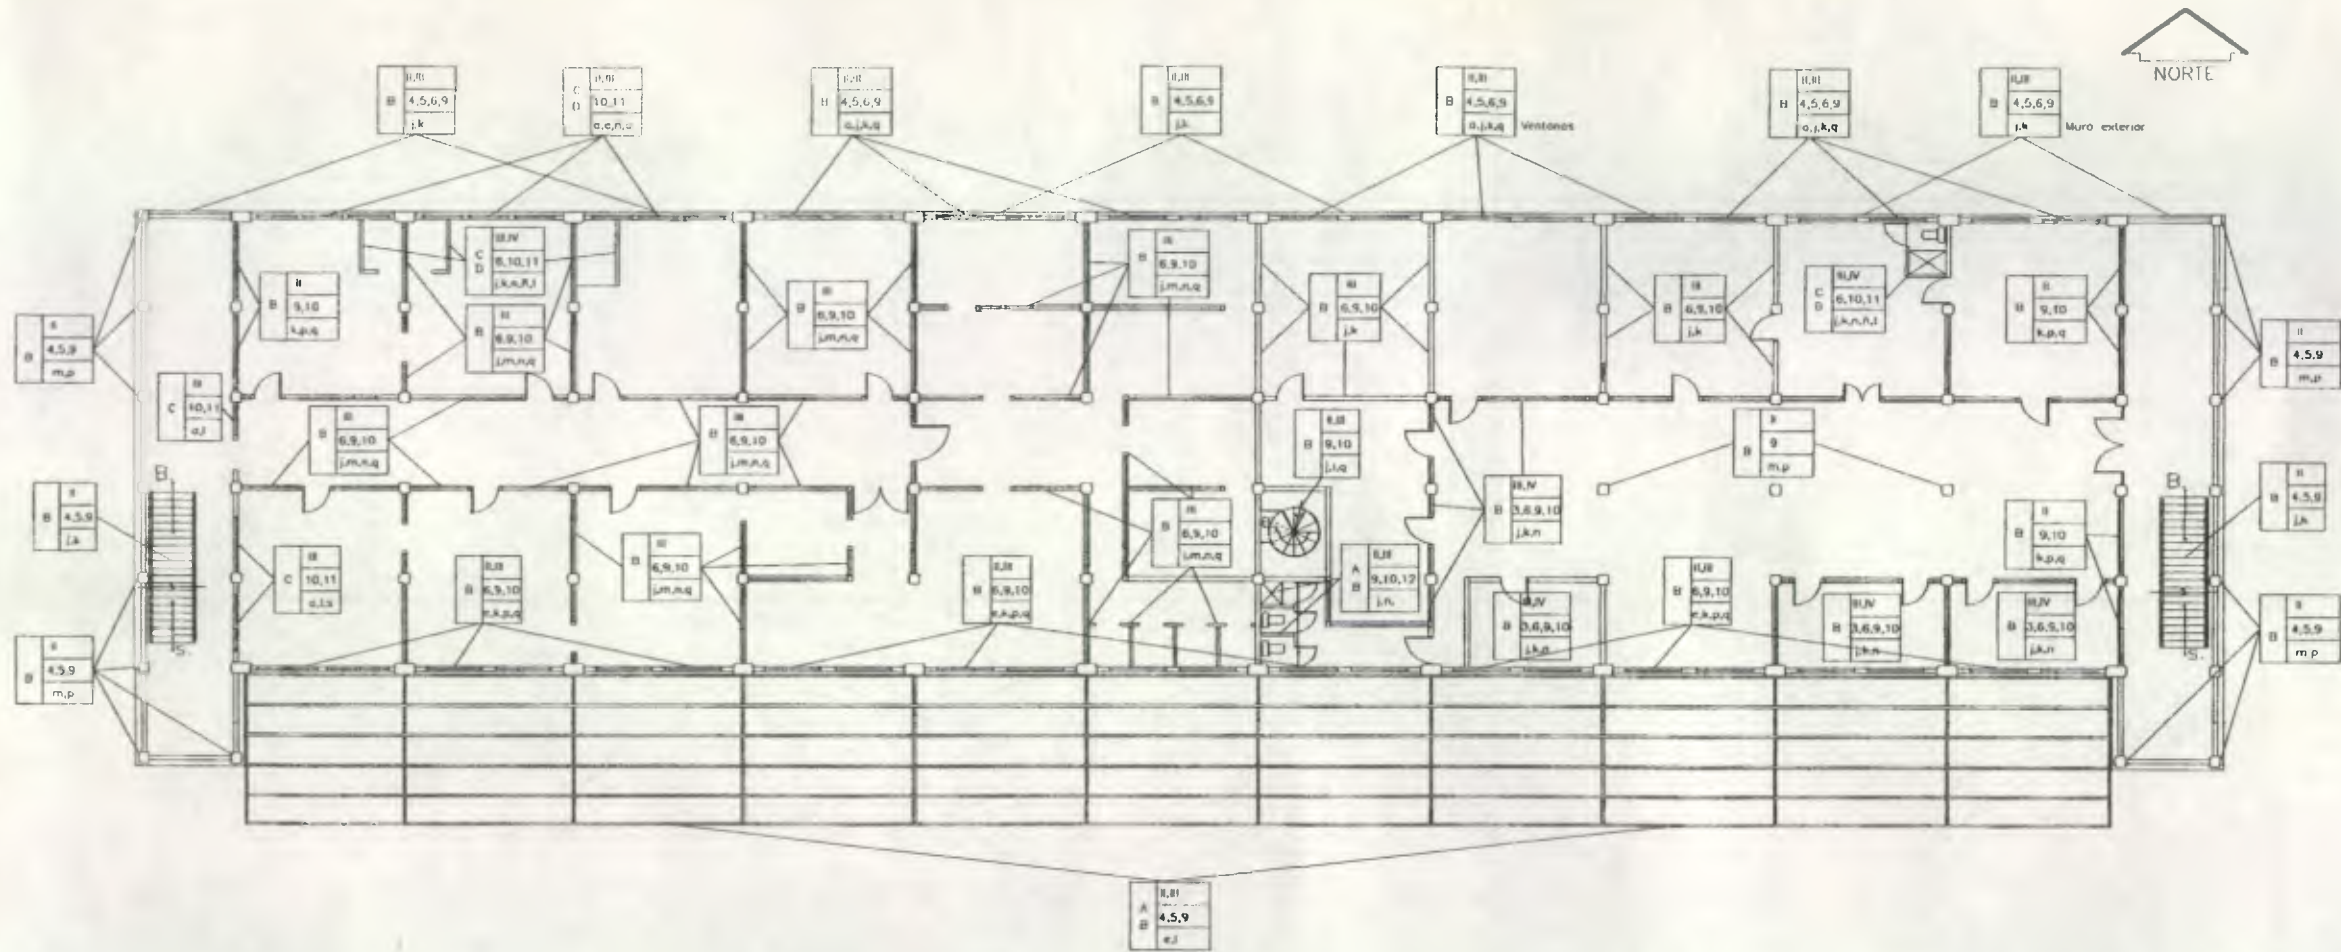
PLANTA SEGUNDO NIVEL

Todo el segundo nivel cuenta con piso de cemento liquido, este presenta un alto grado de deterioro debido al desgaste del uso, y a la falta de un mantenimiento adecuado.

Los muros del segundo nivel en un 80% se encuentran en buen estado, los problemas radican en la falta de mantenimiento y la humedad, todos presentan deterioros que consisten en, humedad, eflorescencia, sales y en algunos casos desprendimiento de material.

Los tabiques del segundo nivel han sido afectos principalmente por la humedad sumándose a esto la falta de un mantenimiento adecuado, lo cual hace que el daño se mayor, los efectos mas notables en estos tabiques son, humedad, acumulación de sales, daño en madera, manchas, en algunos casos desprendimiento de piezas así como también se tienen la presencia de algunos agregados.

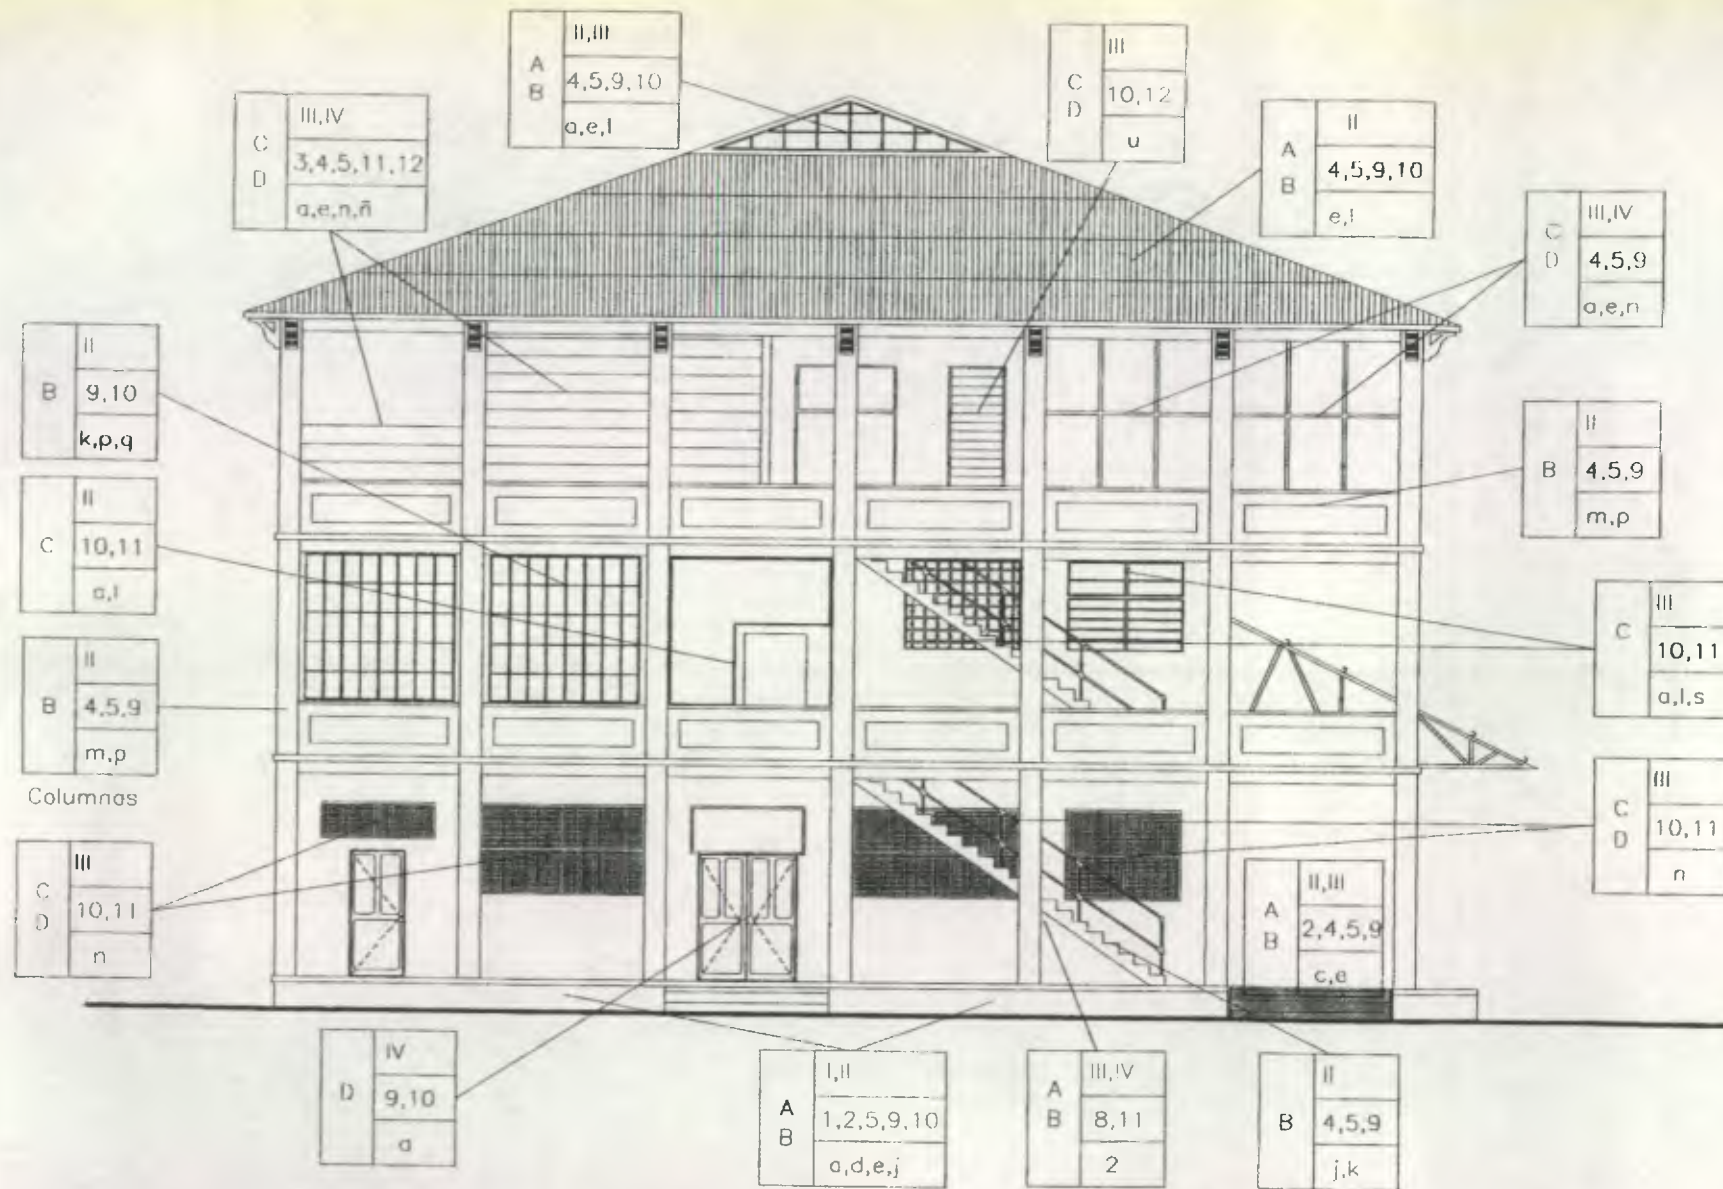
ELEVACION OESTE

CONTIENE:
 LEVANTAMIENTO DE DAÑOS
 Y ALTERACIONES

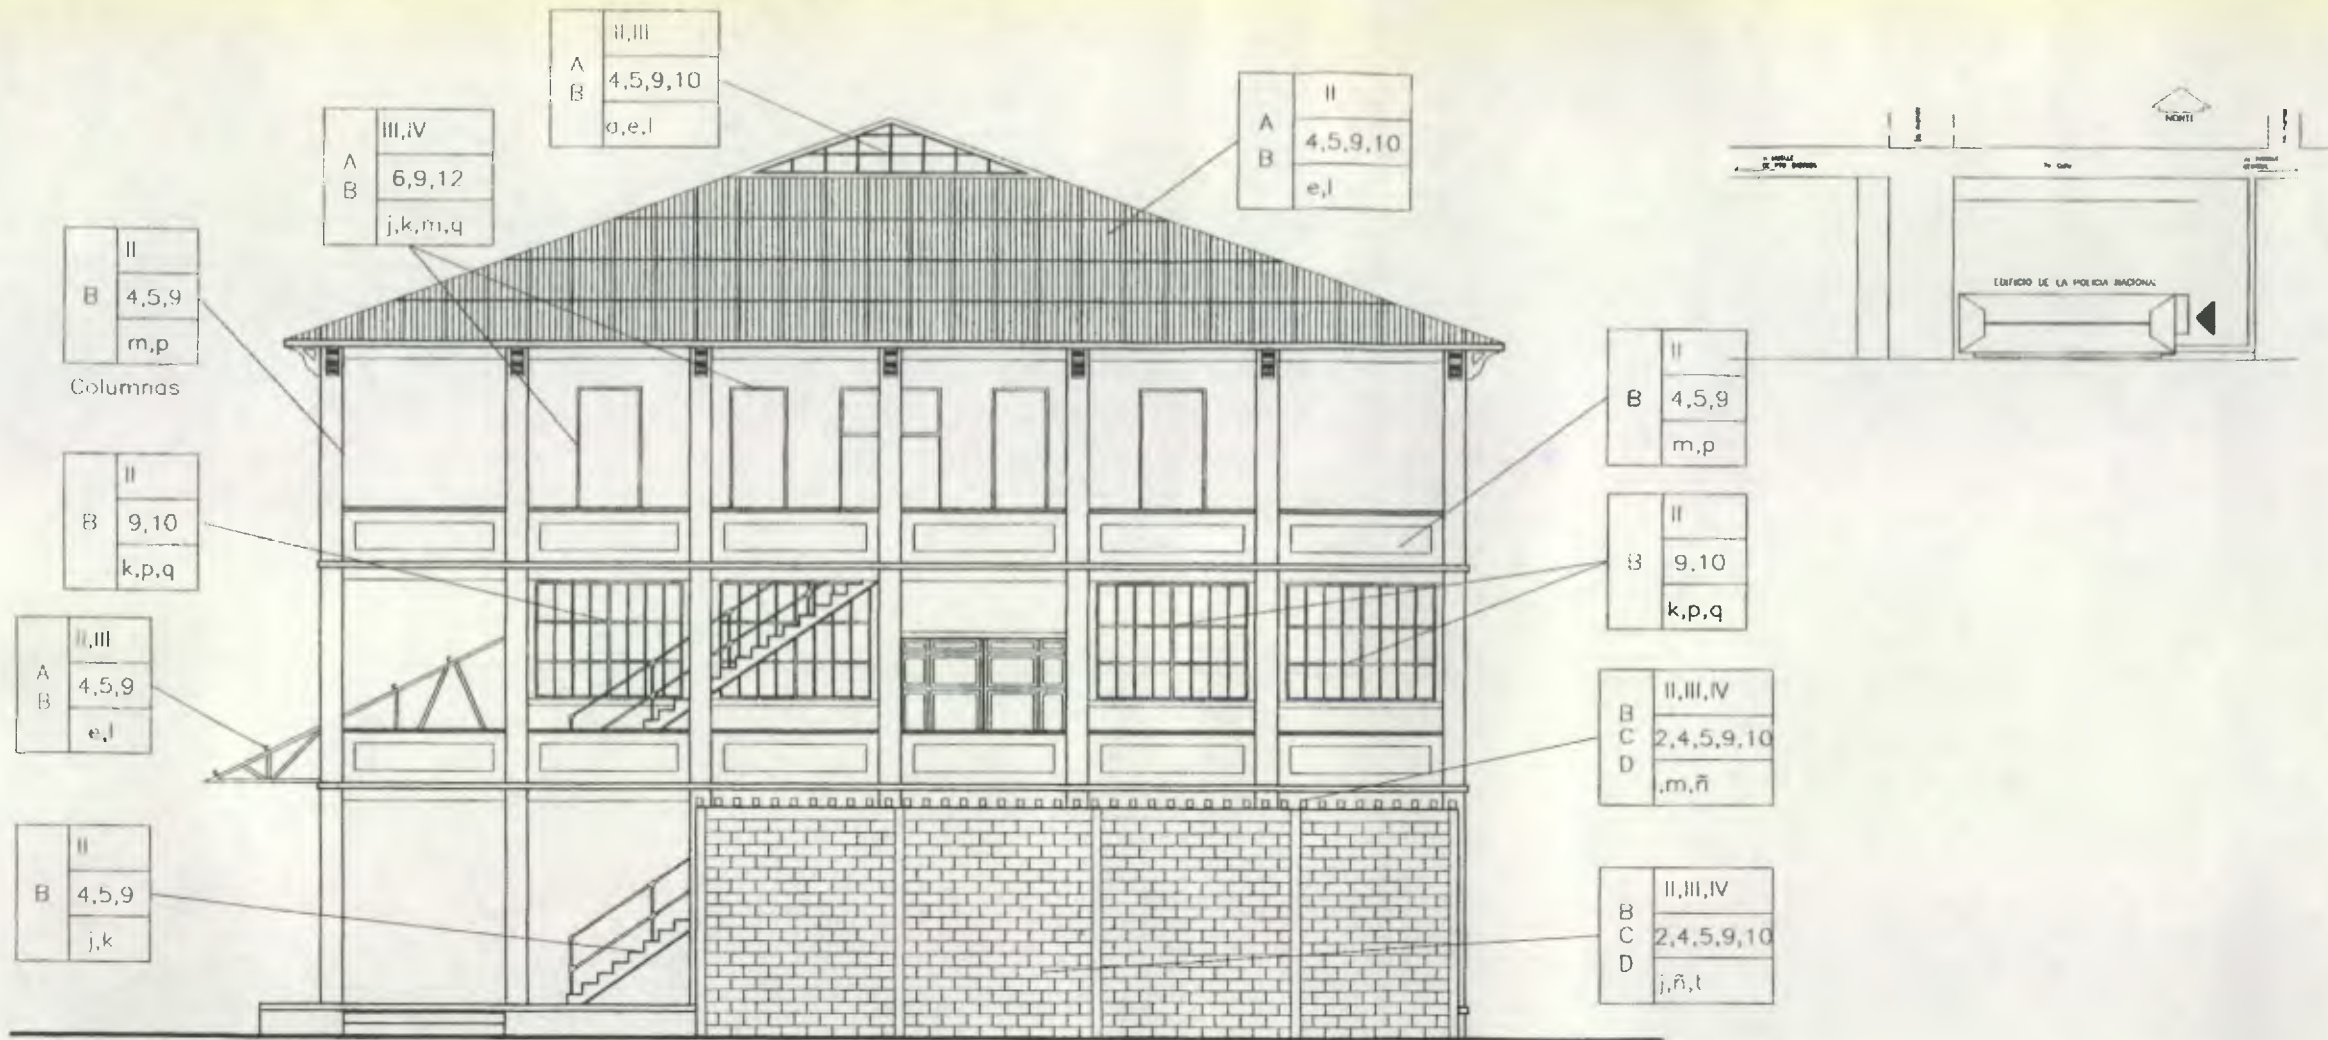
ELEVACION ESTE

CONTIENE:
 LEVANTAMIENTO DE DAÑOS
 Y ALTERACIONES

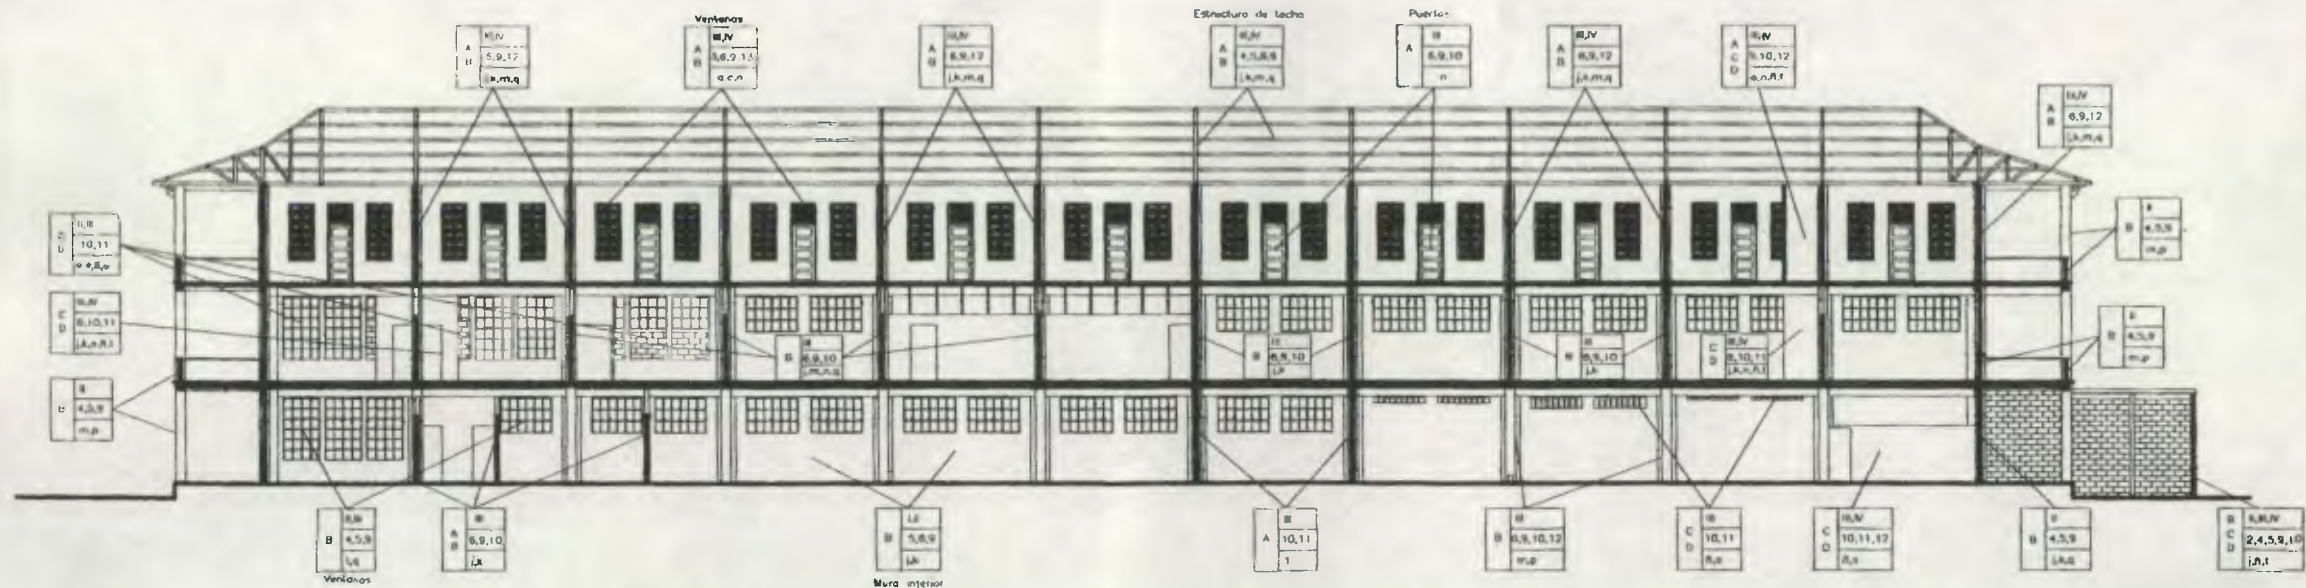
SECCION LONGITUDINAL C-C

CONTIENE:
 LEVANTAMIENTO DE DAÑOS
 Y ALTERACIONES

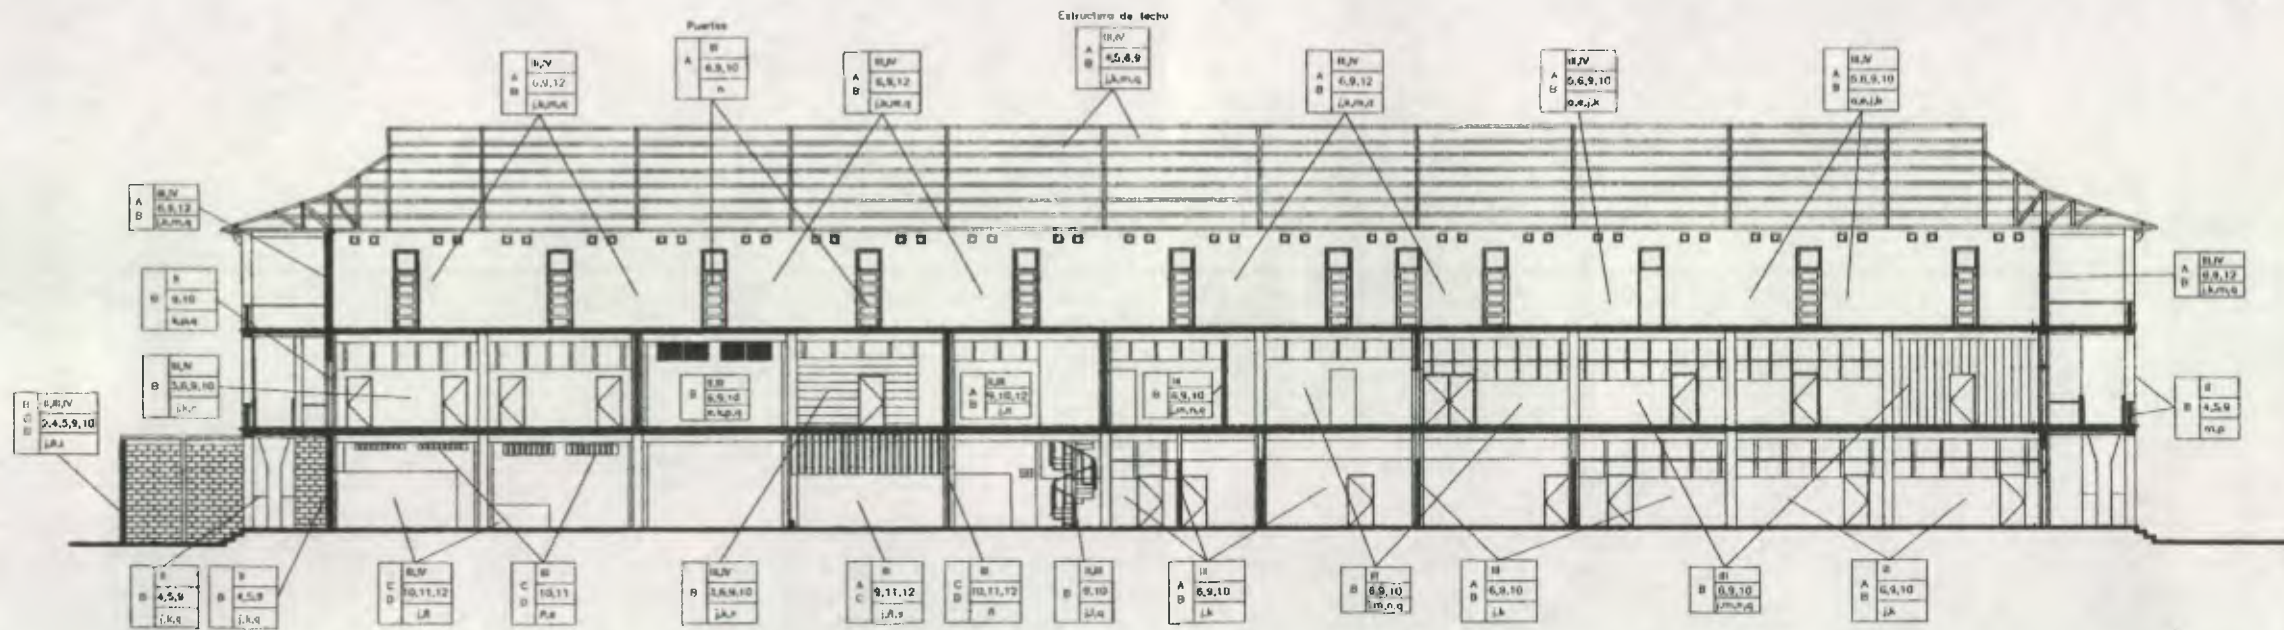
SECCION LONGITUDINAL D-D

CONTIENE:
 LEVANTAMIENTO DE DAÑOS
 Y ALTERACIONES
