RESTAURACION DEL EDIFICIO MUNICIPAL DE SAN PEDRO SACATEPEQUEZ,
SAN MARCOS Y SU ENTORNO INMEDIATO.

Guatemala, marzo 2002

**RESTAURACION DEL EDIFICIO MUNICIPAL DE SAN PEDRO SACATEPEQUEZ,
SAN MARCOS Y SU ENTORNO INMEDIATO**

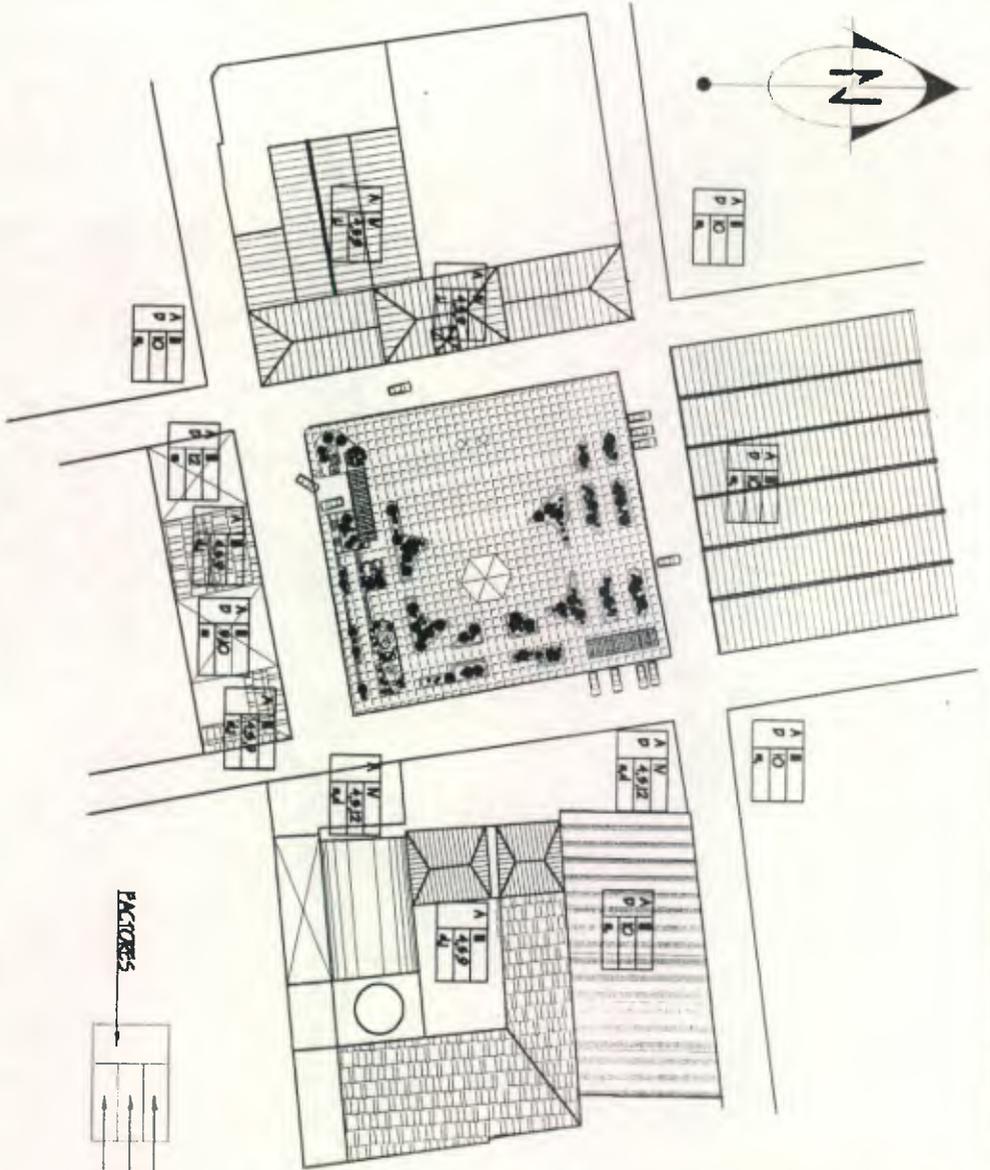
PLANTA DE CONJUNTO

Daños y alteraciones al Entorno

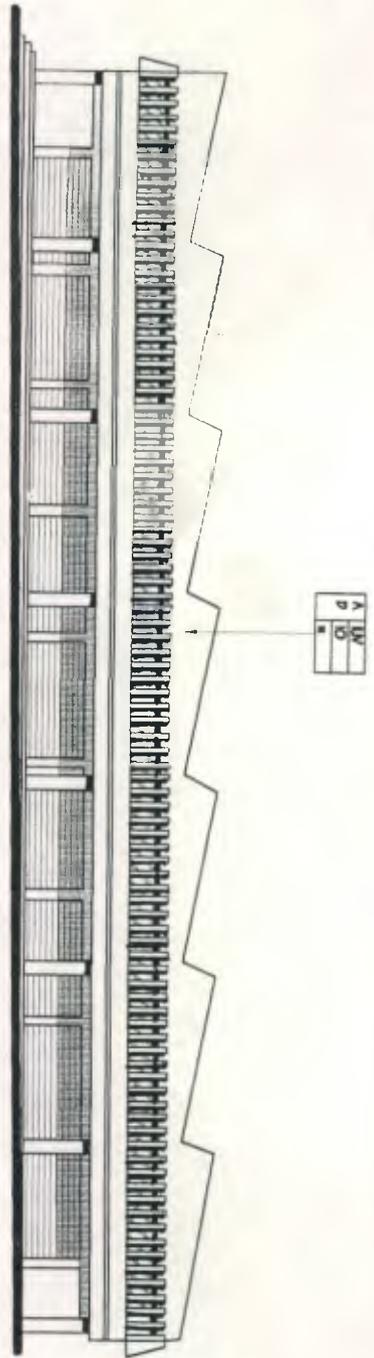
FACHADA DE CONJUNTO NORTE

Daños y alteraciones al Entorno

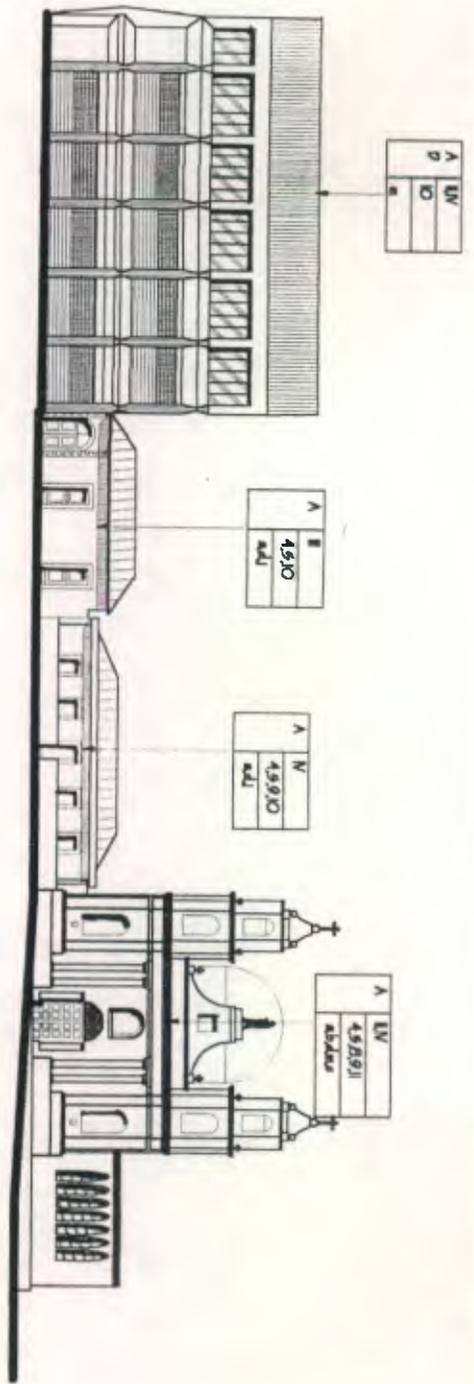
FACHADA DE CONJUNTO ESTE Daños y alteraciones al Conjunto

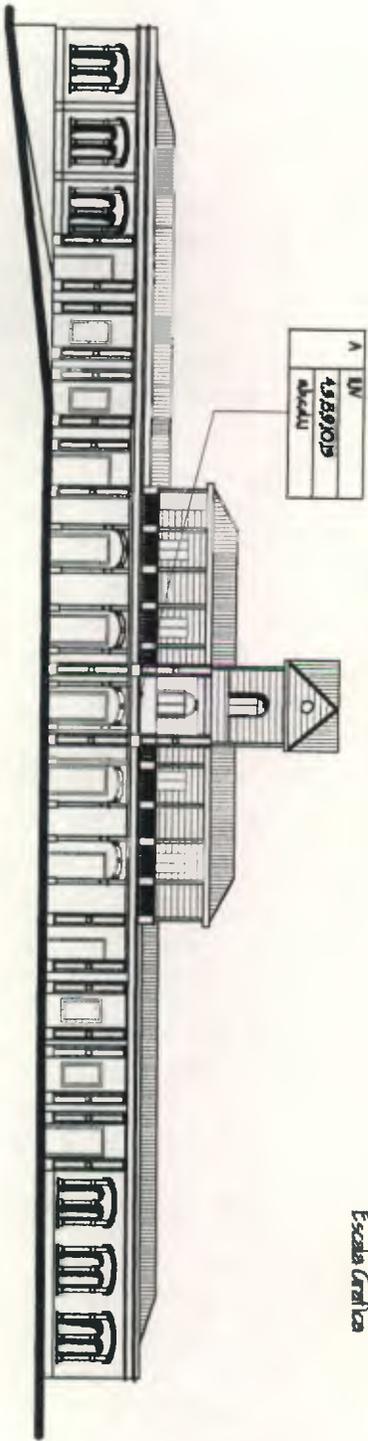
FACHADA DE CONJUNTO OESTE (Edificio Municipal)

Daños y alteraciones (ver seccion daños y alteraciones al edificio)

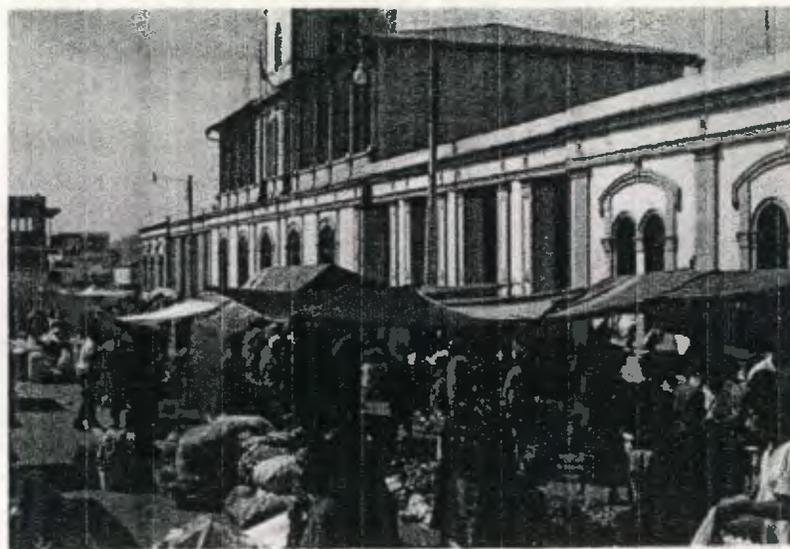
F-19 Instalaciones eléctricas expuestas, así como desprendimiento de partes del forro exterior y la aplicación de soluciones improvisadas para evitar las filtraciones de lluvia

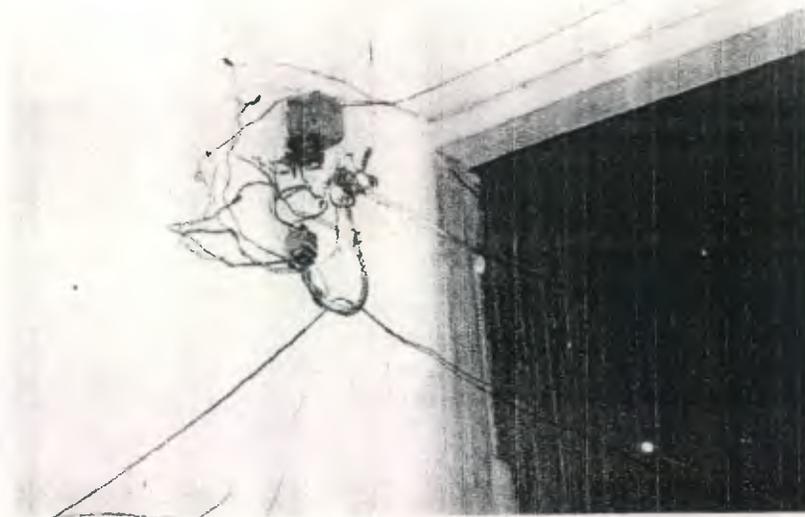
F-21 Nótese que en el interior se continuó con la implementación de instalaciones eléctricas expuestas fijadas con elementos que han afectado el forro de madera.

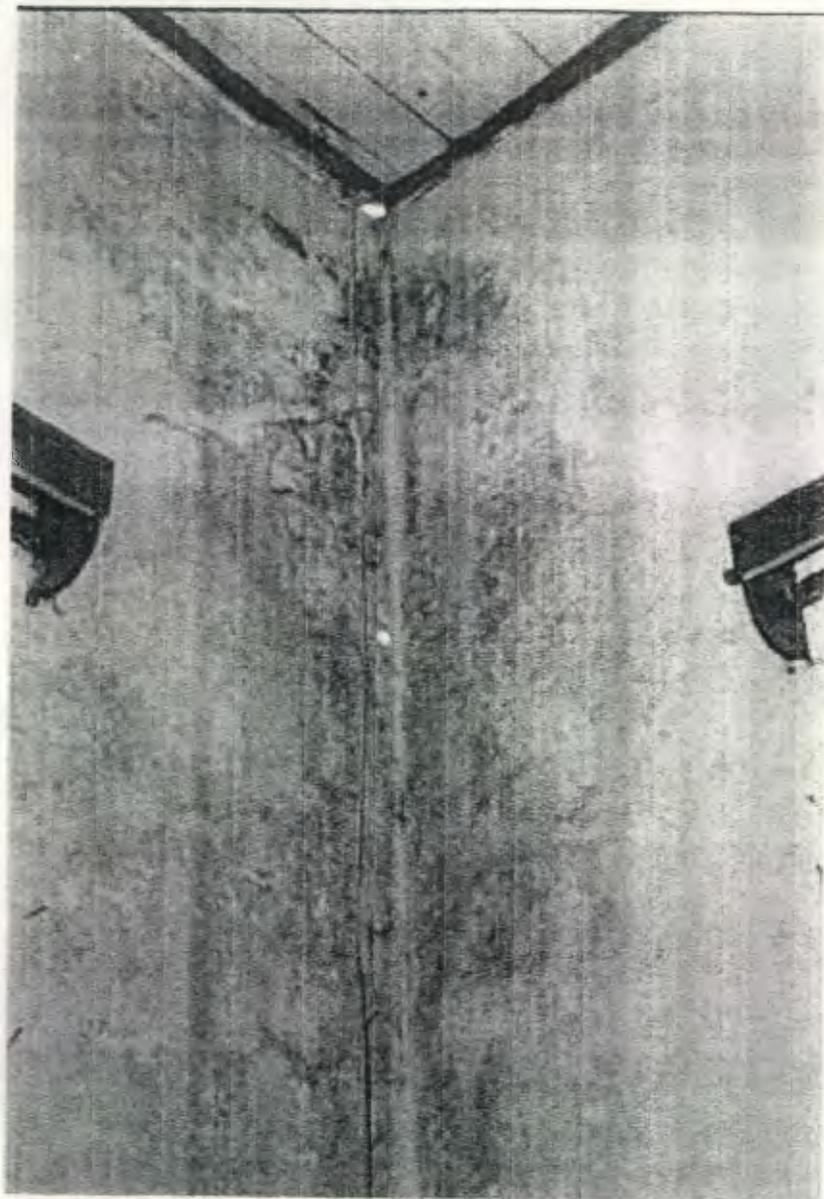
F-36 Manchas de humedad en muros localizado en el área utilizada por la empresa eléctrica.

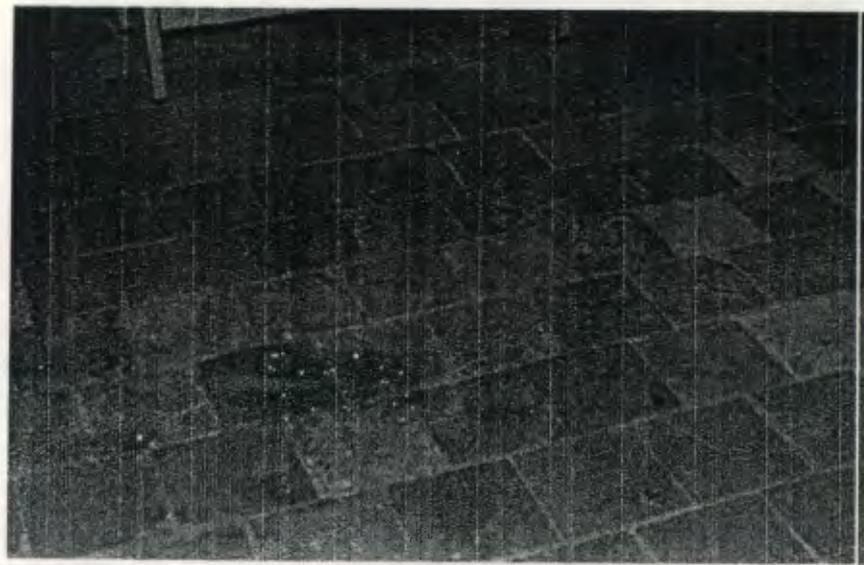
F-40 En algunos ambientes del edificio se encuentra instalado piso de baldosa de barro, el cual presenta desgaste en su superficie.

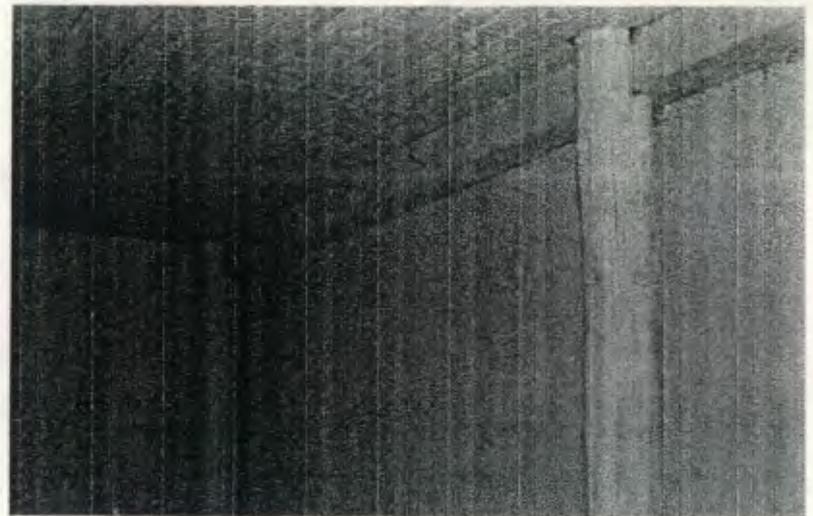
F-43 Vista del entrepiso implementado en el área que ocupa la policía nacional civil, se puede observar la falta de criterio en utilización de sistemas y materiales constructivos.

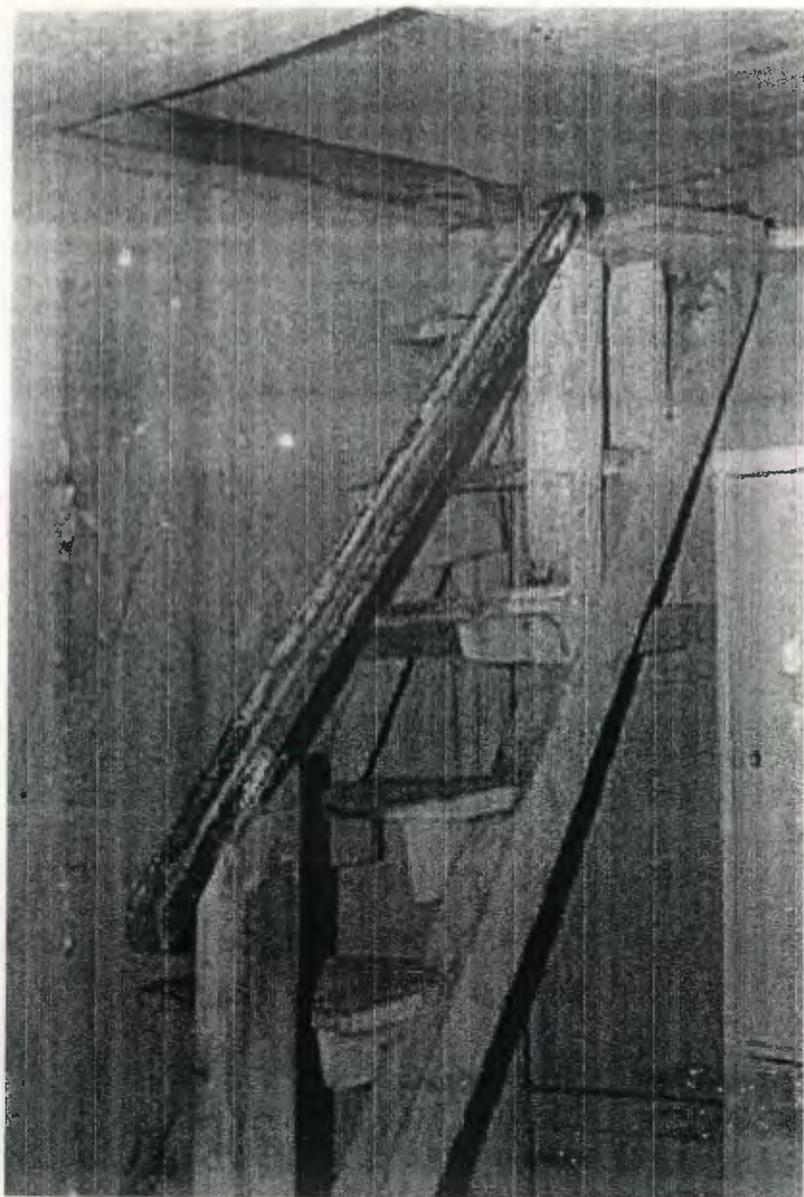
F-50 Escaleras que conducen al entrepiso construido para dormitorios de la policía nacional civil, las cuales al igual que el entrepiso mismo forma parte de una alteración espacial y un agregado al edificio.

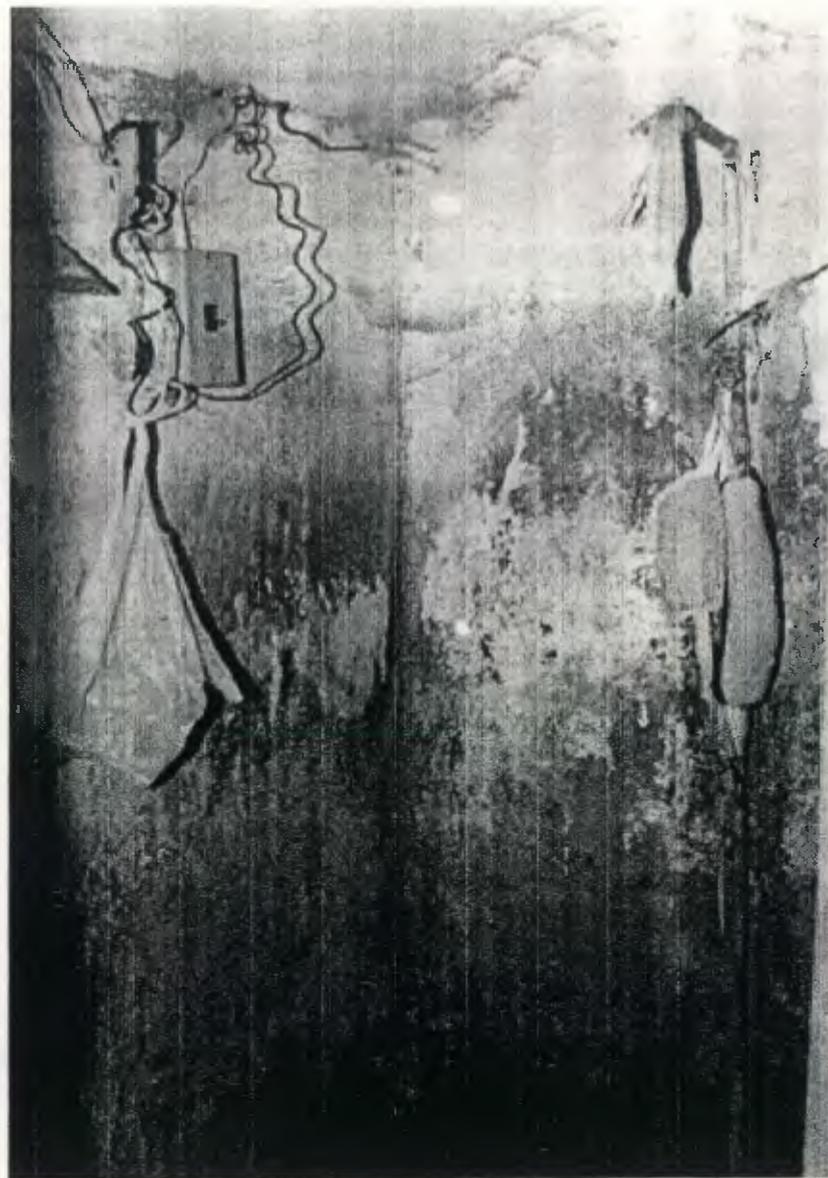
F-51 Duchas construidas por la policía nacional civil, y que se encuentran localizadas por debajo de las escaleras que conducen al segundo nivel del edificio, se aprecia el surgimiento de manchas de humedad que han afectado los muros y ambientes adyacentes.
