**UNIVERSIDAD DE SAN CARLOS DE
GUATEMALA
FACULTAD DE ARQUITECTURA**

**PROPUESTA DE CONSERVACION Y
RESTAURACION DEL TEMPLO NUESTRA
SEÑORA DE LA CONCEPCION, ALDEA CANOAS,
MUNICIPIO DE JUTIAPA Y REVITALIZACION
DE SU ENTORNO INMEDIATO.**

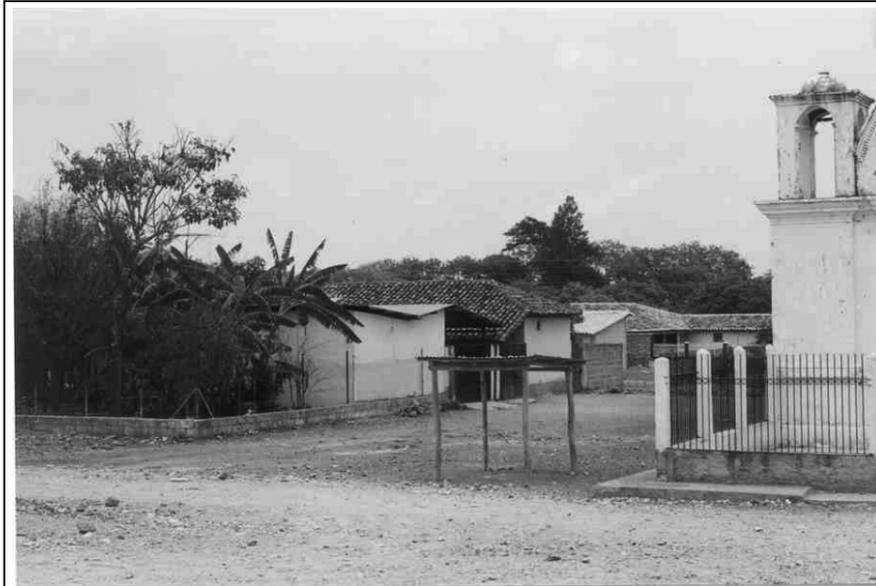
FOTOGRAFÍA No.1.
 Vista de las viviendas ubicadas del lado Norte de la Iglesia, con sistemas constructivos diferentes.

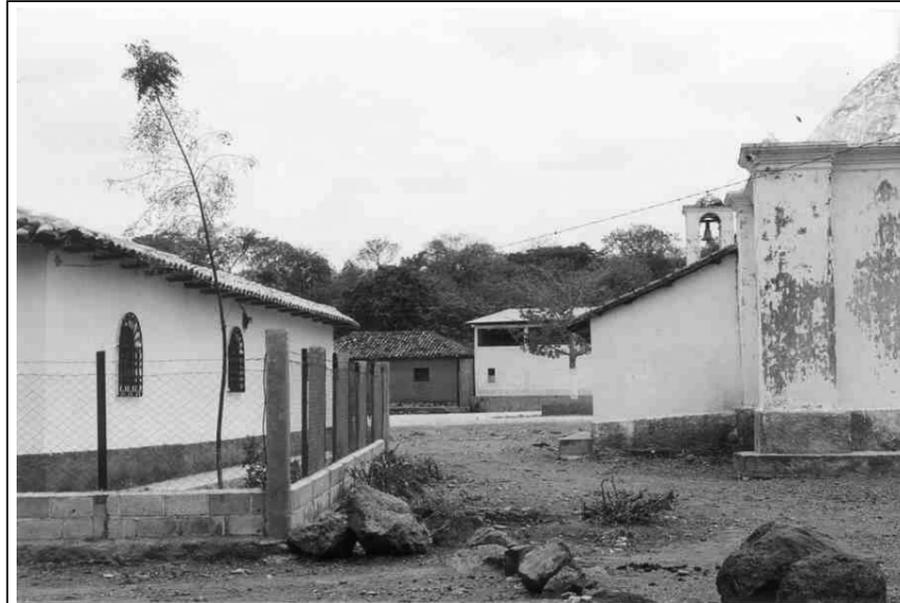
FOTOGRAFÍA No.3.

Vista de la vivienda y Salón Comunal Social Canoas, ubicadas del lado Oeste de la Iglesia, con sistemas constructivos opuestos.

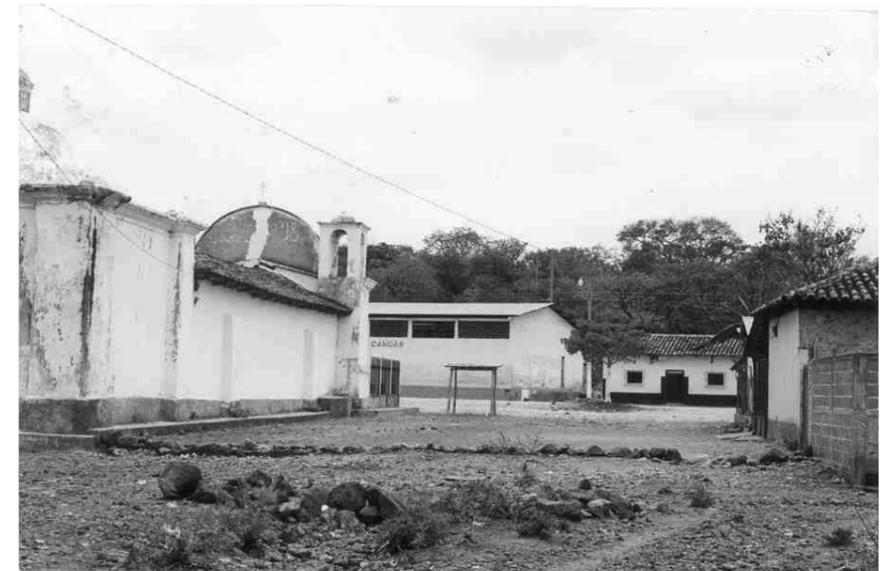
FOTOGRAFÍA No.4.

Vista de la vivienda-comercio y Salón Comunal Social Canoas, ubicadas del lado oeste de la Iglesia con sistemas constructivos diferentes, donde se observa el predominio de las cubiertas de teja, rompiendo la armonía el Salón Comunal.

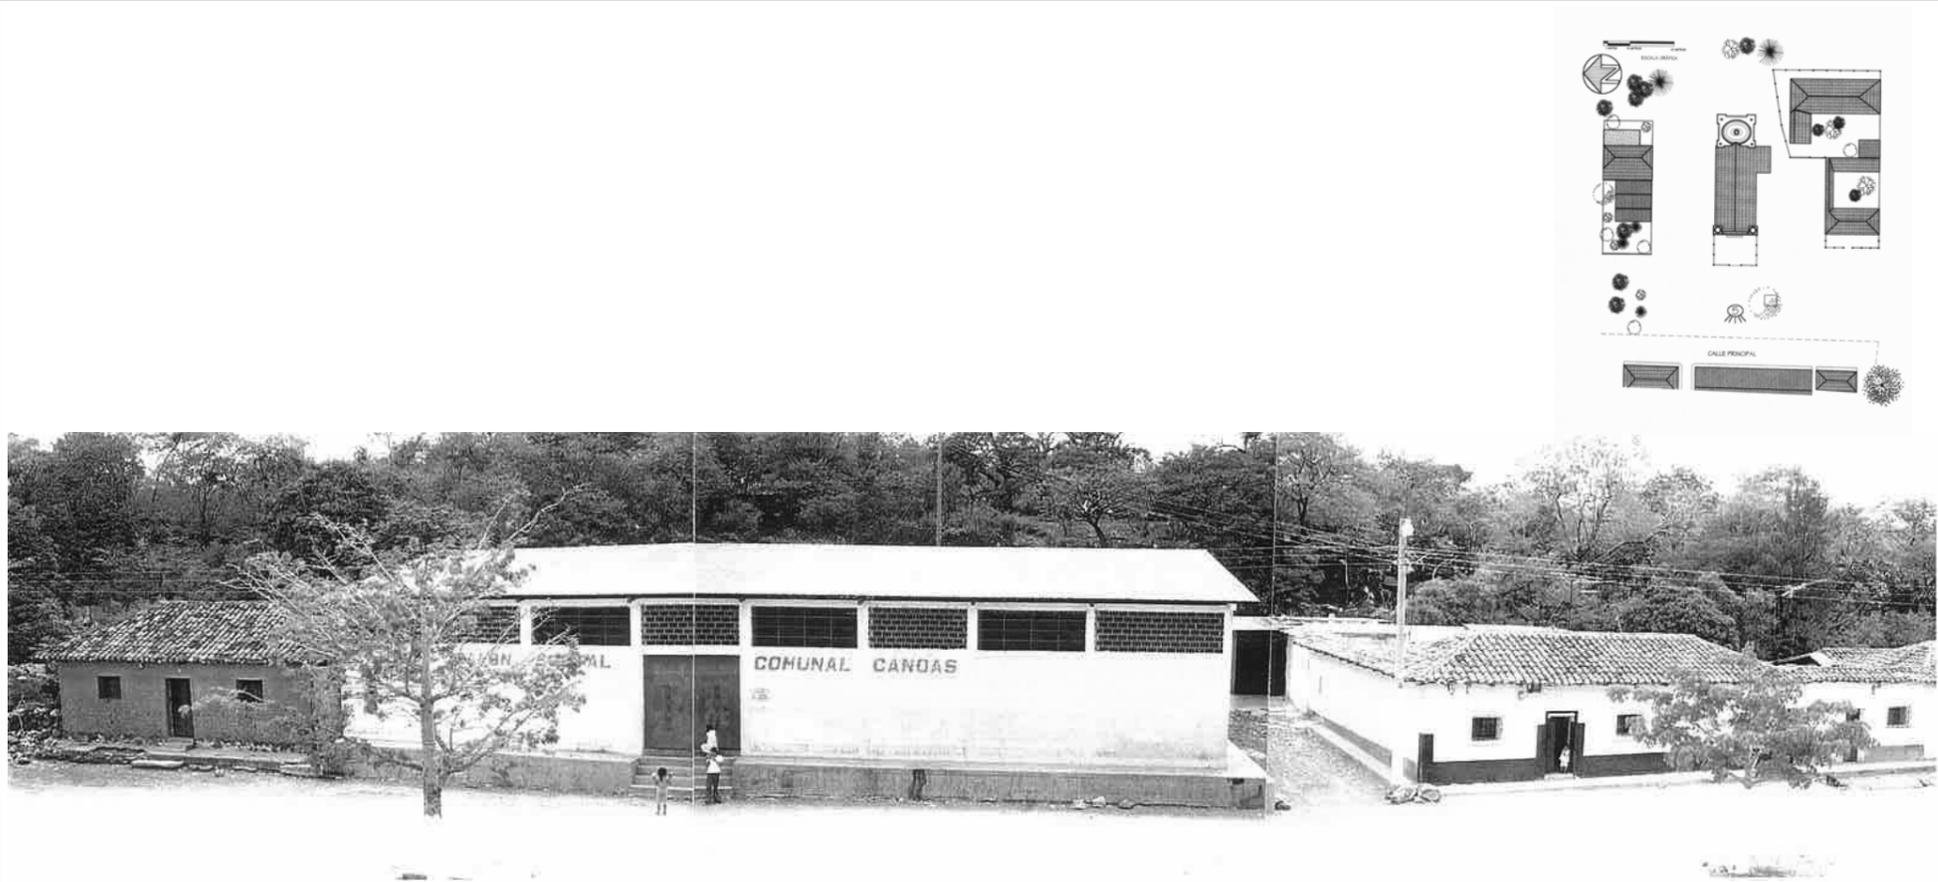
FOTOGRAFÍA No.5. -PANORÁMICA-

Vista de la Elevación Oeste del entorno de la Iglesia, donde se logra observar que el Salón Social Comunal, Canoas, rompe con la unidad del conjunto por el diferente sistema constructivo que utilizaron en su reciente construcción.

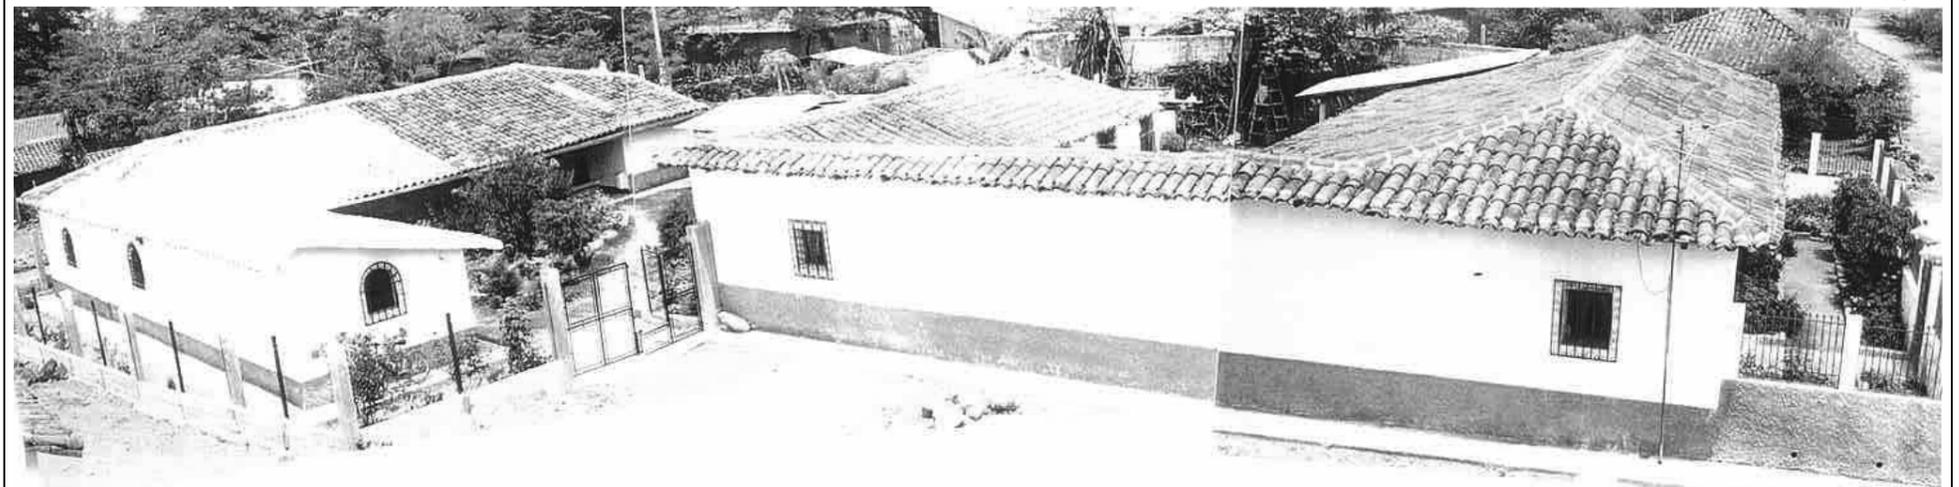
FOTOGRAFÍA No.6. -PANORÁMICA-

Vista de la elevación Sur del entorno de la Iglesia, donde se logra observar la unidad de la elevación, aunque se han agregado algunos elementos como lámina de zinc y block pómez, pero, sin alterar drásticamente la unidad.

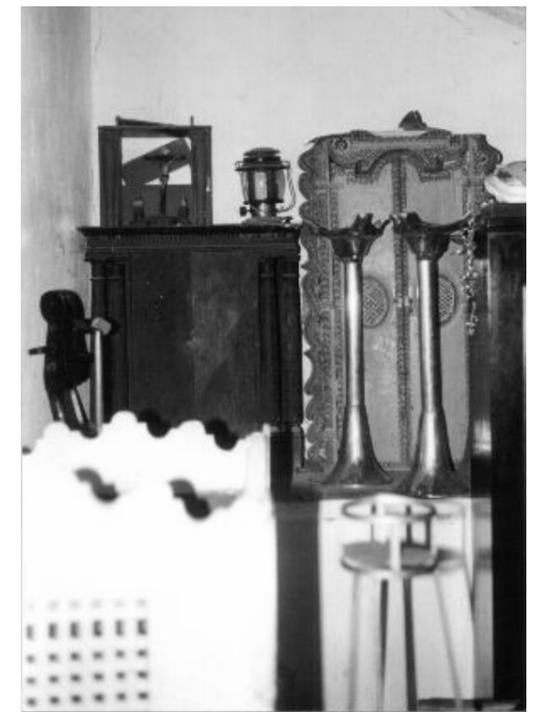
FOTOGRAFÍA No.13
Vista del anexo de la iglesia, hoy bodega, donde se logra observar los dos antiguos sagrarios al fondo, junto con unos floreros y un antiguo confesionario en primer plano, sin mantenimiento adecuado.

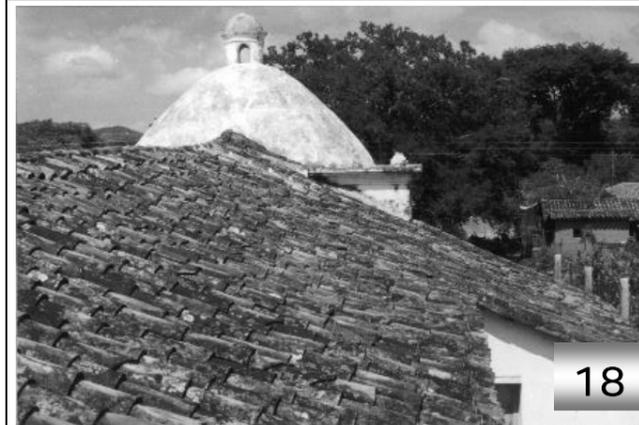
18

18. Vista general de la cubierta del templo. Muestra flambeo en la parte central de la nave y deterioro de la teja.

La cubierta todavía tiene sus acabados originales, el artesonado de madera y teja de barro, pero, lamentablemente, la falta de mantenimiento la ha deteriorado en un 90%, a tal punto que se hace necesario e imprescindible el cambio del artesonado de madera, al presentar casi en toda su estructura: humedad, hongos, microflora, sales, flambeo, y fracturas de sus miembros estructurales. Se han realizado varios cambios de teja a lo largo del tiempo, el último, en el año de 1986, pero el artesonado de madera todavía presenta indicios en sus elementos estructurales principales de ser los originales.

- Es imprescindible la intervención de la cubierta, para evitar que colapse por presentar fracturas en sus elementos estructurales principales y flambéo en el 90% de su estructura.

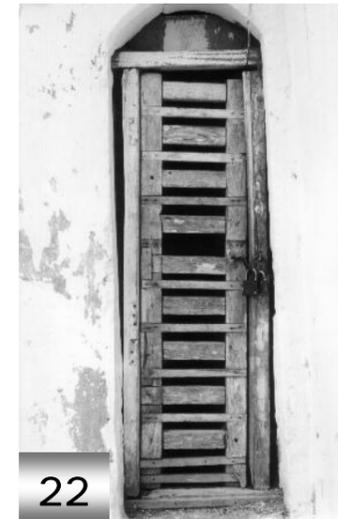
22

22. Puerta de campanario muestra deterioros por humedad, hongos, material faltante y carencia de mantenimiento .

El 100% de las puertas y ventanas son las originales, pero, por estar expuestas al exterior, han sido afectadas por elementos extrínsecos como la lluvia, la temperatura, sismos y soleamiento. Además de la falta de mantenimiento que, al actuar, han dejado como efectos: daños en la madera, como pudrición en algunas partes de la misma, fracturas y faltante de material en las mismas.

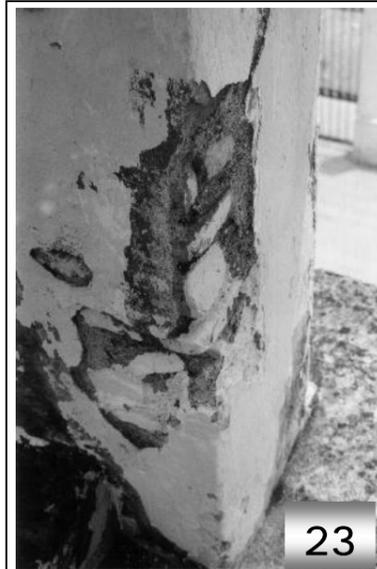
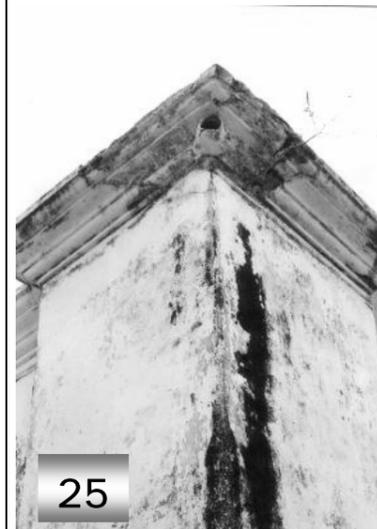
- 23. Faltante de material en una de las pilastras del campanario derecho del muro de fachada.
- 24. Físura típica en el centro del arco de medio punto en los campanarios del muro de fachada.
- 25. Humedad, hongos, faltante de material y microflora en la columna del muro de fachada posterior.
- 26. Físura en la cabeza del muro de la sacristía, se nota presencia de insectos.

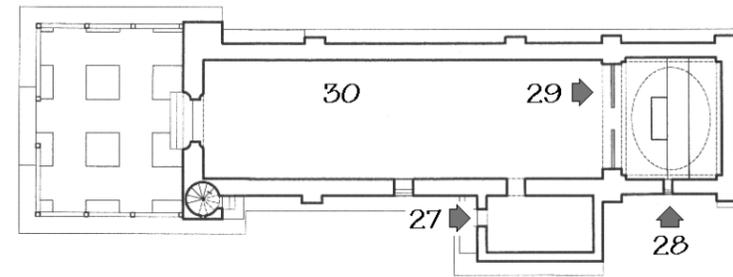
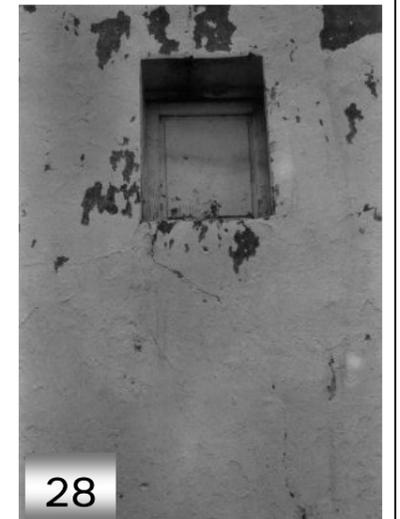
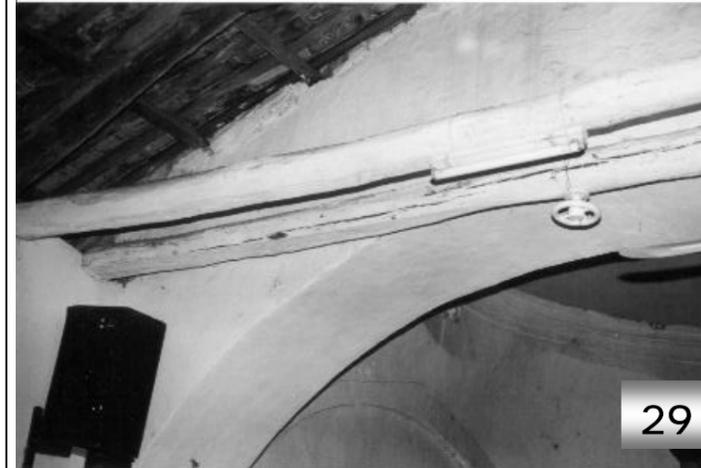
27. Fisuras en dintel de puerta de sacristía hasta la cabeza del muro, presencia de insectos y fisura en el cargadero de madera.

28. Fisura en el sillar de la ventana del presbiterio, nótese falta de mantenimiento en la madera de la misma y en el muro.

30. Fractura de los tendales de madera en la cubierta del templo por humedad y falta de mantenimiento. Nótese humedad y hongos en la teja.
