# IGLESIA DE SANTA LUCÍA, ZACAPA, UNA PROPUESTA DE RESTAURACIÓN DEL TEMPLO Y REVITALIZACIÓN DE SU ENTORNO INMEDIATO

Guatemala, enero de 2002

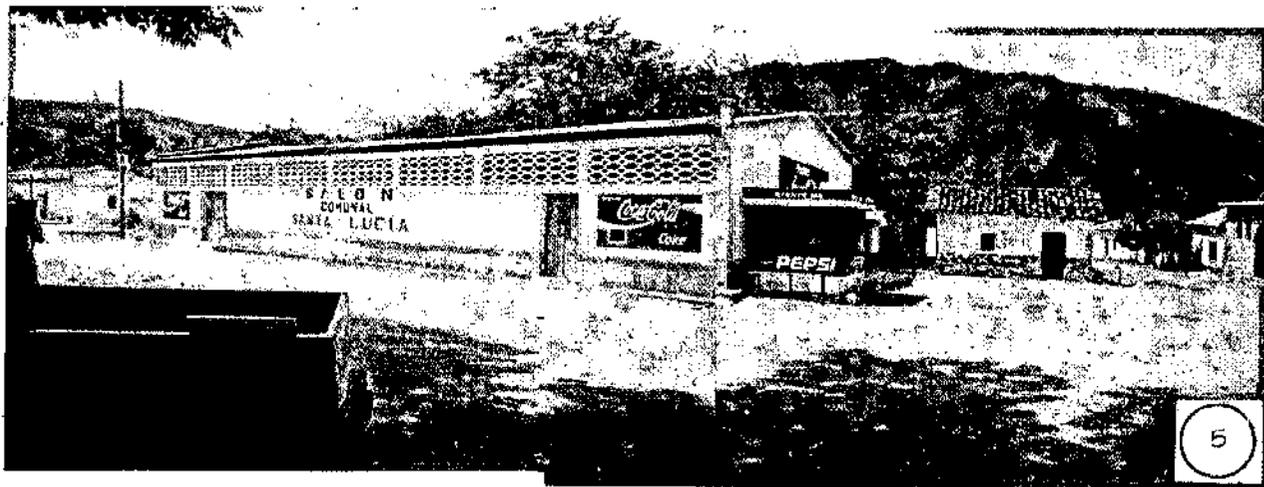
4. En esta fotografía se observa la parte más importante de la plaza como lo es el templo, aquí se ve cómo la cancha de basquet-ball está situada completamente a su costado sur.

5. Aquí apreciamos el lado poniente del entorno.  
Nótese cómo el salón comunal fue construido inapropiadamente sobre lo que antes fue una calle.

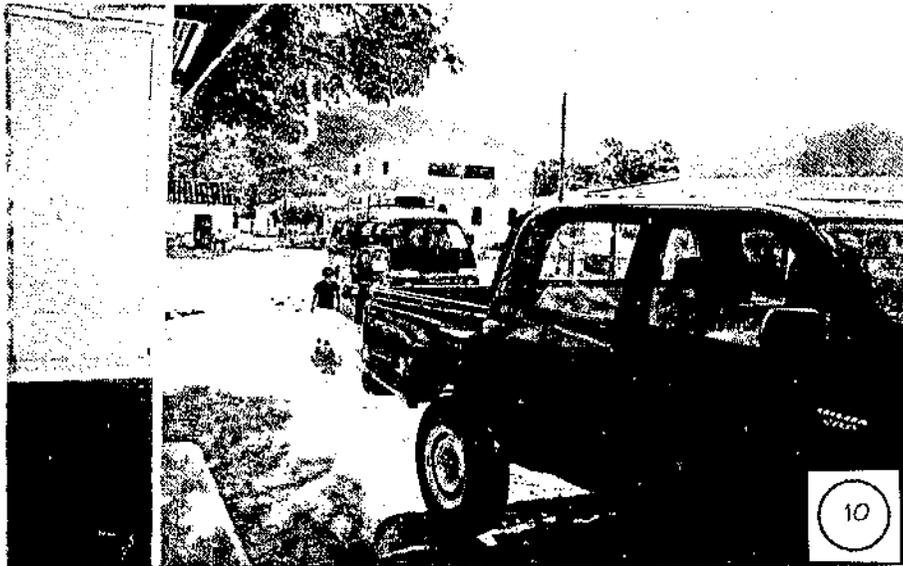
10. La plaza tiene definida un área de parada de buses, la cual debería ser realizada con un área de espera techada para protegerse del inclemente sol de esta región.

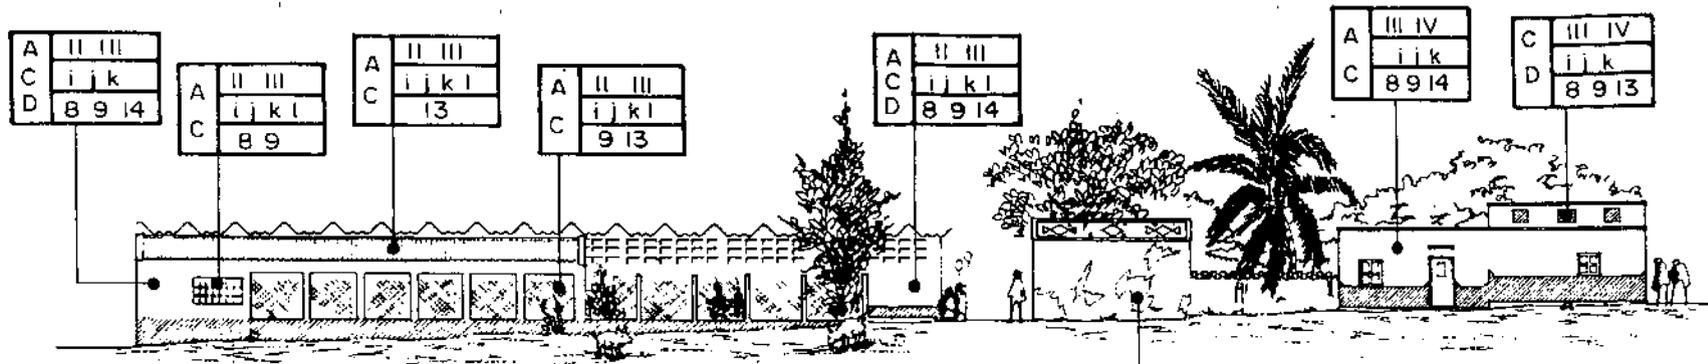
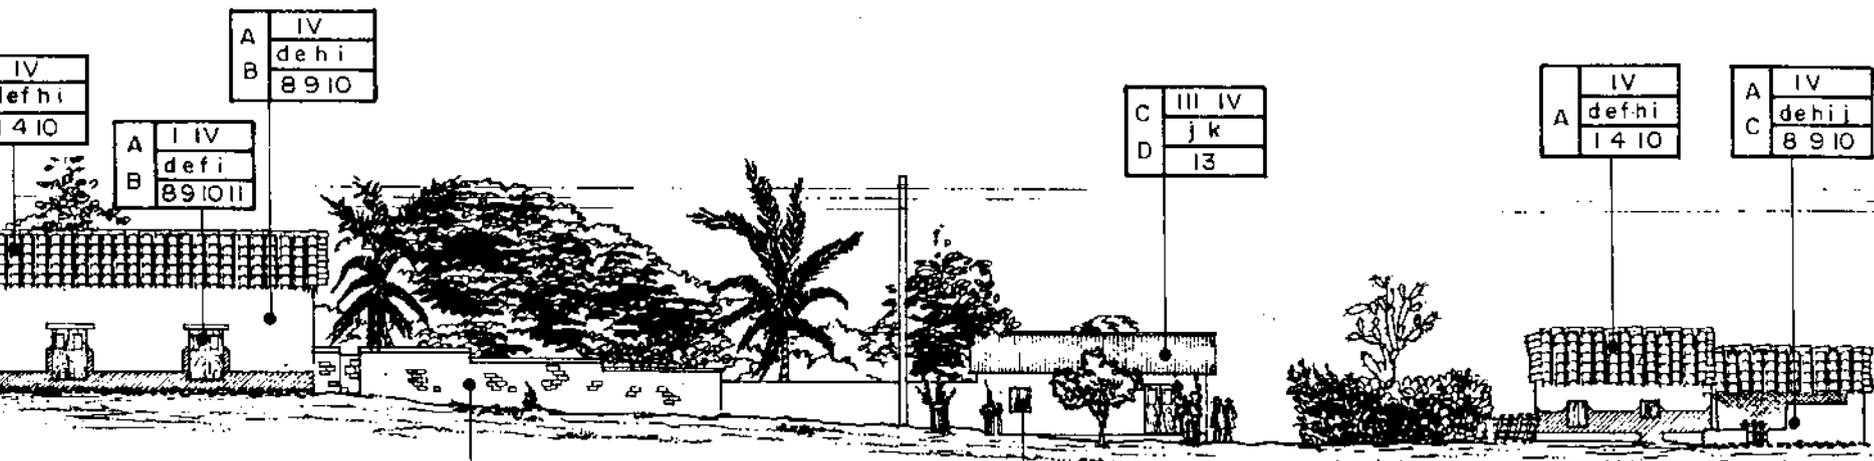
El grupo de edificaciones que rodea el templo de Sta. Lucía que a su vez conforma el llamado entorno inmediato de la Iglesia está compuesto en su mayoría por viviendas y por las edificaciones de educación y de eventos socioculturales, estas construcciones en general presentan diversos daños y alteraciones, por ejemplo el lado norte está compuesto por viviendas y por el edificio de la escuela. En las viviendas de este lado las alteraciones son de tipo físico y conceptual, es decir que el 100% de las mismas han sido modificadas y reconstruidas cambiando los materiales existentes, por ejemplo los tejados han sido desplazados por techos de lámina y las fachadas son muy pobres en expresión arquitectónica. En cuanto a la escuela por ser un edificio contemporáneo y construido sin el concepto de unificación del entorno, se muestra diferente y desordenado con su consecuente contaminación visual, debido al uso de materiales como lámina de zinc, celosía de block, malla metálica, además de sus líneas constructivas sin armonía visual y uso desmedido de elementos verticales resaltantes.

Donde sí existe armonía es en el lado sur, ya que las 4 viviendas que se encuentran allí ubicadas son de una misma época entre sí y se cree según testimonio de sus propietarios que datan de las últimas décadas del siglo XIX es la única vivienda que desentona es la que le ha sido cambiado el tejado por techo de lámina de zinc, sin embargo el hecho que armonicen con el templo no significa que no tengan daños, pues una de las viviendas más antiguas presenta un severo daño en la estructura del techo y que según se ve a simple vista está a punto de colapsar de un momento a otro, vale decir que la misma está deshabitada, por el inminente riesgo del desplome de su estructura.

En cuanto al resto de elementos que conforman este conjunto de construcciones, los daños mayores están dados en la saturación de publicidad, por ejemplo las paredes del salón comunal, y se puede decir sin lugar a dudas que el principal verdugo del templo es la cancha polifuncional ubicada a un costado del mismo.

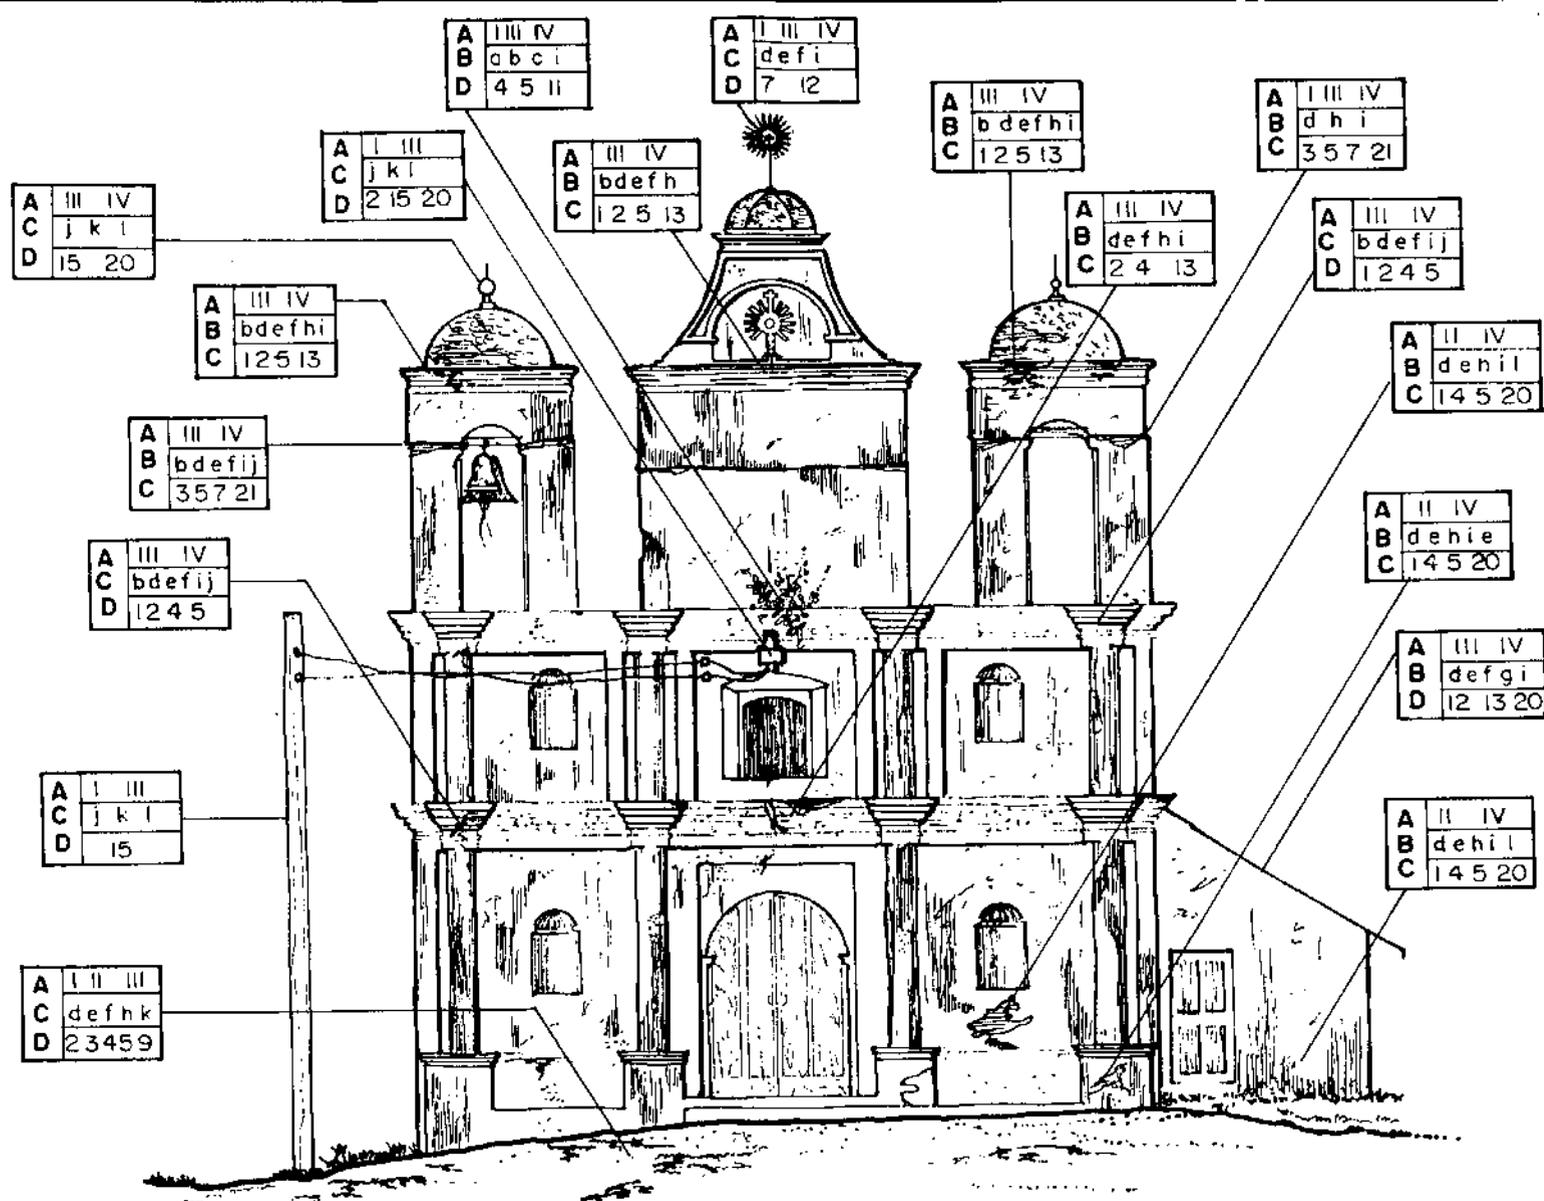
## FACHADA PRINCIPAL "PONIENTE "

Puedo decir con seguridad que el 80% de los muros se conservan en buenas condiciones sus principales problemas son las grietas que presentan, en primer lugar el muro de fachada principal, que ya rebasa la edad de 200 años evidencia a simple vista, sendas grietas en ambas torres de los campanarios y corrimiento de los elementos. Otra grieta considerable la presenta la parte central del tercer cuerpo, a la altura del pasillo abovedado de su interior, en los muros restantes del monumento que son de menor edad que el antes mencionado, también presentan grietas en las esquinas donde un muro se encuentra con el otro. Aparte de estos daños puedo mencionar que en el 90% de los muros en sus caras exteriores padecen de desprendimiento de acabados así como también microflora, macroflora y erosión. El acabado original de las paredes era blanqueado a base de cal, pero como cada año cuando tiene lugar la feria del lugar se le agregan ya sea capas de pintura del color que más les plazca, o así como en los últimos años por falta de fondos son capas de cal las que se le han echado. Esta práctica de pintura y encalamiento aplicada en forma empírica ha traído como consecuencia más notable la pérdida de la forma original y bien trazada de las molduras de sus diferentes ornamentos, también el peso de las capas de pintura ceden y provocan desprendimientos de material.
