PROPUESTA DE RESTAURACIÓN Y CONSERVACIÓN DEL CONJUNTO
PARROQUIAL SAN MIGUEL TAXISCO Y SU ENTORNO INMEDIATO

TESIS PRESENTADA POR
CHRISTIAN DAVID PÉREZ LEBERMAN
PARA OPTAR AL TÍTULO DE
ARQUITECTO

Guatemala de la Asunción, Octubre 2003.

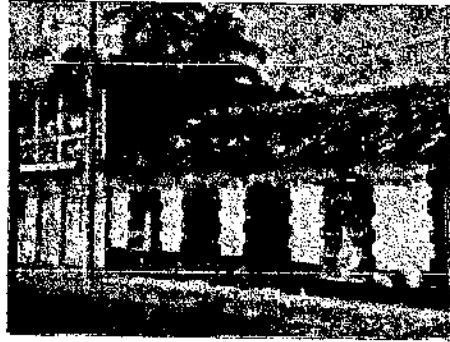
F 1 Casa de Habitación, conserva Materiales proporción y apanencia, en la construcción continua se ve un contraste por altura.

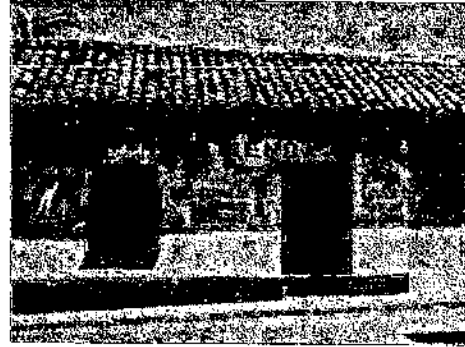
F 2 Comercio en Casa Tradicional de habitación, se agregan colores y publicidad.

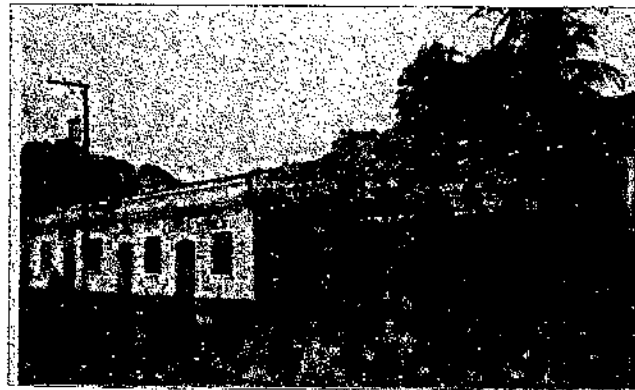
F 4 Continuidad y homogeneidad de Construcción. se ven cambios en los materiales, principalmente en la cubierta con lámina de zinc y las puertas y ventan De hierro.

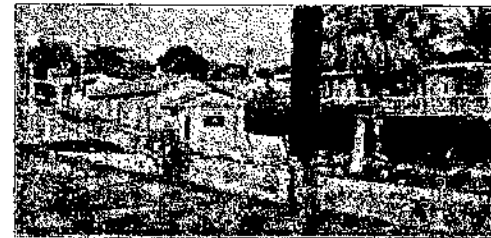
F 6 Fotografías de la Plaza Central hacia el lado Este. se observa la antena de radio y el contraste por altura y materiales de 2 construcciones.

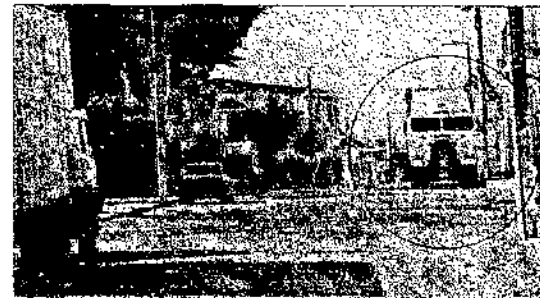
F 8 Calle Principal de Norte a Sur. Se observan camiones estacionados frente al atrio oeste del Templo y frente a la Plaza Central lo que dificulta la apreciación desde Algunos ángulos.

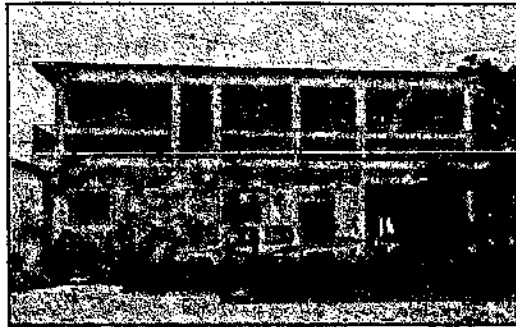
F 11

F 10 Cambios Morfológicos en la calle Principal.
Se observa las construcciones que han sido sumamente alteradas, en la fotografía 10 una construcción frente al atrio oeste, es un taller de mecánica, que provoca que los camiones que ahí se reparan se estacionen frente al Templo y la Plaza.
En la fotografía 11 se ve una construcción de 2 niveles que rompe con la armonía de las demás.

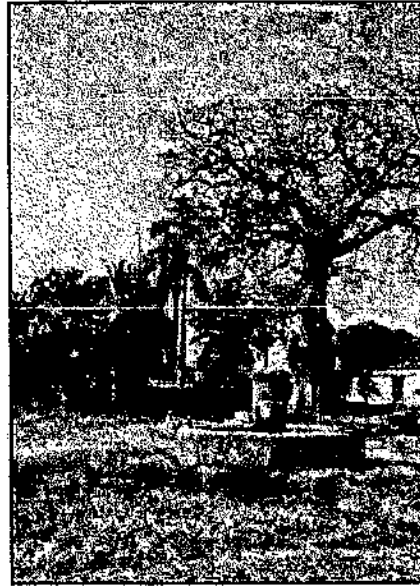
F 14 Situación de Fuente, fechada en 1919, situada en la Plaza central antes de la construcción de la cancha de basketball, se observa el abandono en que se encuentra tanto la fuente como el macetero de la Ceiba.

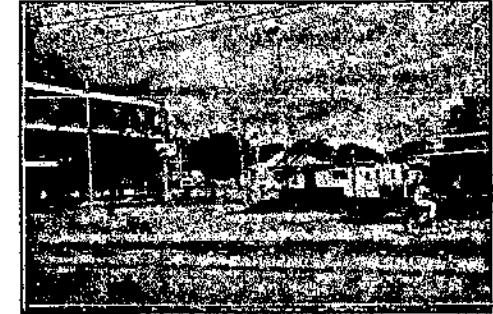
F 15 Fuente estado actual, la Municipalidad construyó recientemente una cancha de basketball, ahora la fuente es utilizada como pila por los jugadores.

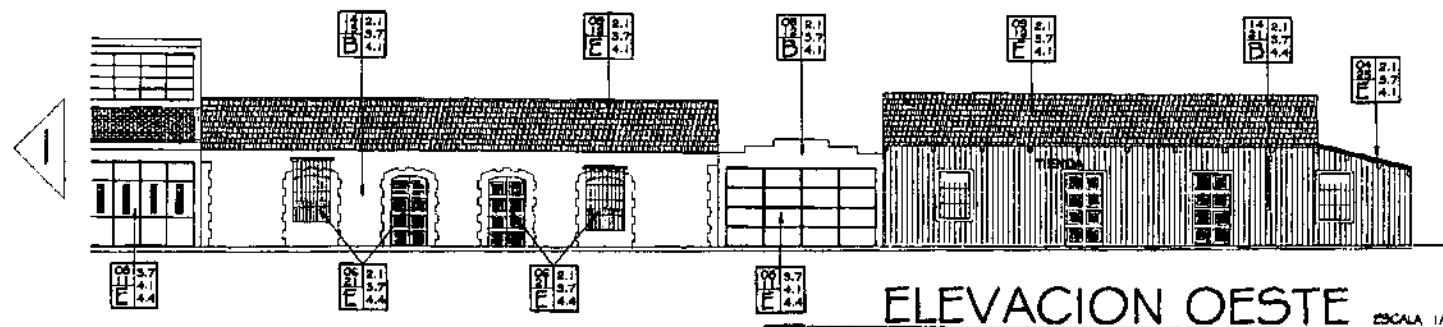
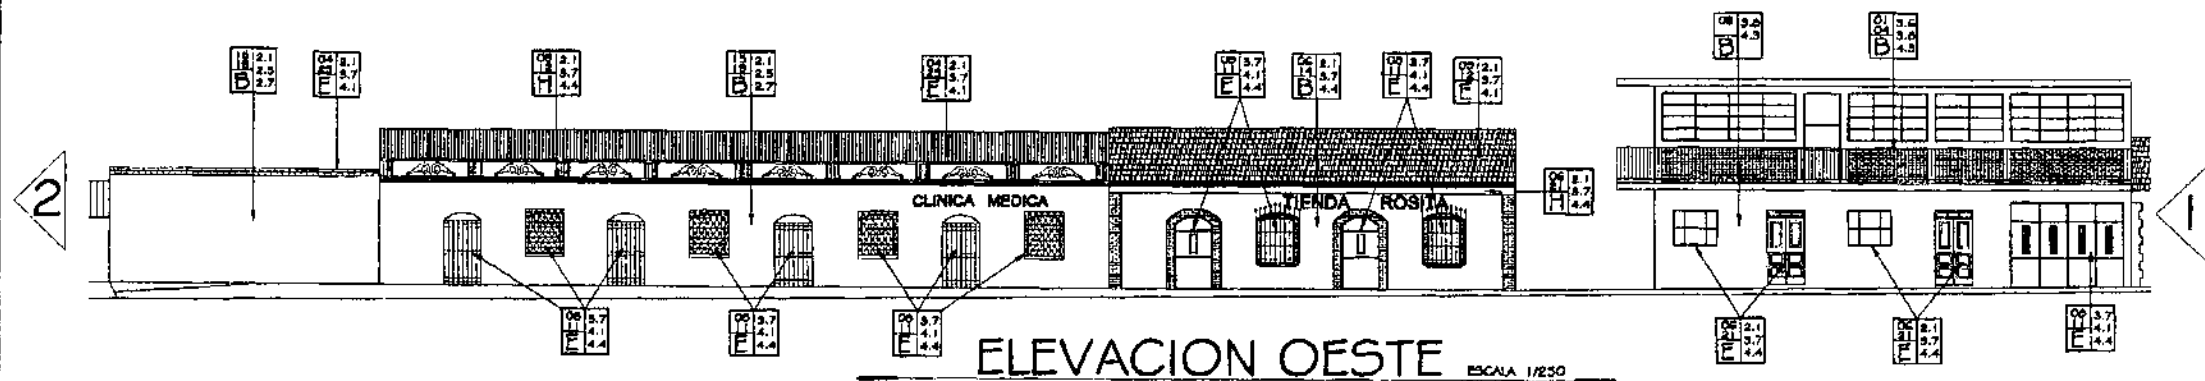
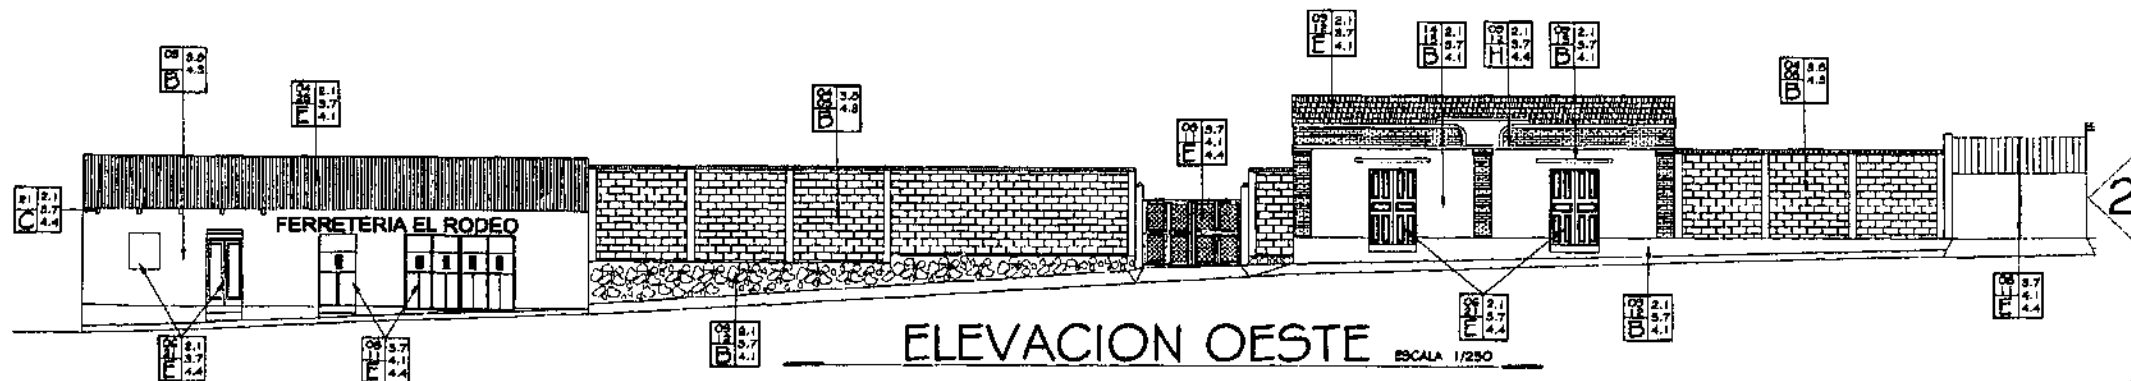
CONTENIDO: LEVANTAMIENTO DE
ALTERACIONES Y DETERIOROS
EN EL ENTORNO INMEDIATO

Para tener una visión más clara del estado físico actual del Entorno Inmediato, se desarrolla un diagnóstico con las diferentes alteraciones y deterioros así como sus causas y agentes que lo atacan, analizando la evolución histórica, el sistema estructural y los materiales de los elementos que lo componen.

Los pavimentos de las calles secundarias presentan deterioro y la carencia de banquetas, producto del abandono y la falta de mantenimiento.

La falta de mantenimiento y el clima propio de la región afecta a los acabados de cal y la ornamentación de estuco, generando humedad y microflora, además de propiciar la disgregación y desprendimiento de materiales, provoca deterioro a los muros tanto en el interior como en el exterior de las edificaciones, principalmente a los materiales porosos constituidos por adobe y ladrillo, en los techos generan flambeco de la estructura y deterioro de la teja de barro.

Los materiales del entorno inmediato están deteriorados en su mayoría por la falta de mantenimiento, la naturaleza de los mismos, el clima y la evolución de los inmuebles, donde se dan cambios en los materiales, en las texturas e incluso en las alturas de las nuevas construcciones observándose casas de dos niveles y el edificio municipal con tres niveles.

En la observación de campo no se detectó daño estructural visible, sin embargo se recomienda realizar exploraciones y análisis antes de cualquier intervención. A continuación se hace un breve diagnóstico de los materiales, con el objeto de contar con una visión más objetiva respecto a los daños, producto de los agentes ambientales y la falta de mantenimiento.

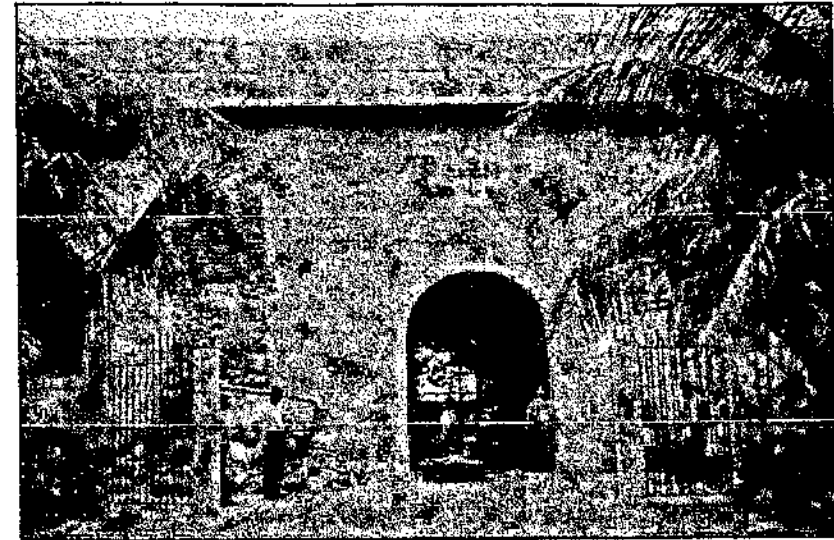
F 18 Ingreso norte, se observa el contrafuerte colapsado y baranda agregada.

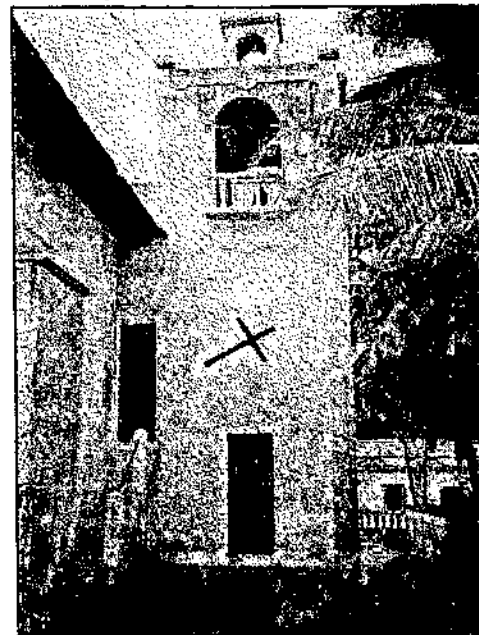
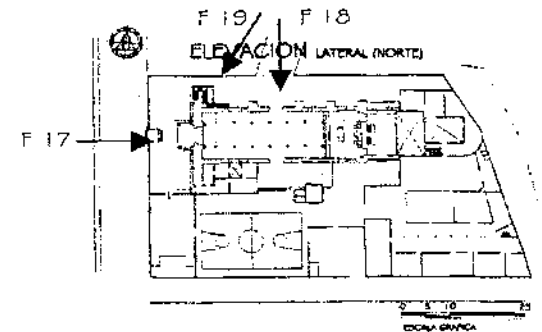
F 19 Campanario Norte, parte posterior, hay humedades principalmente en el área de las escaleras, además de notarse la unión entre los materiales del muro norte y el campanario.

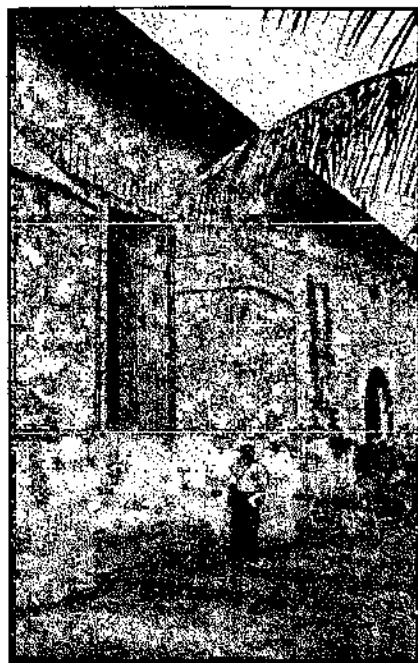
F 20 Muro Norte, serie de contrafuertes y ventanas abiertas después de 1985, se observa la manera como se encontró el contrafuerte colapsado.

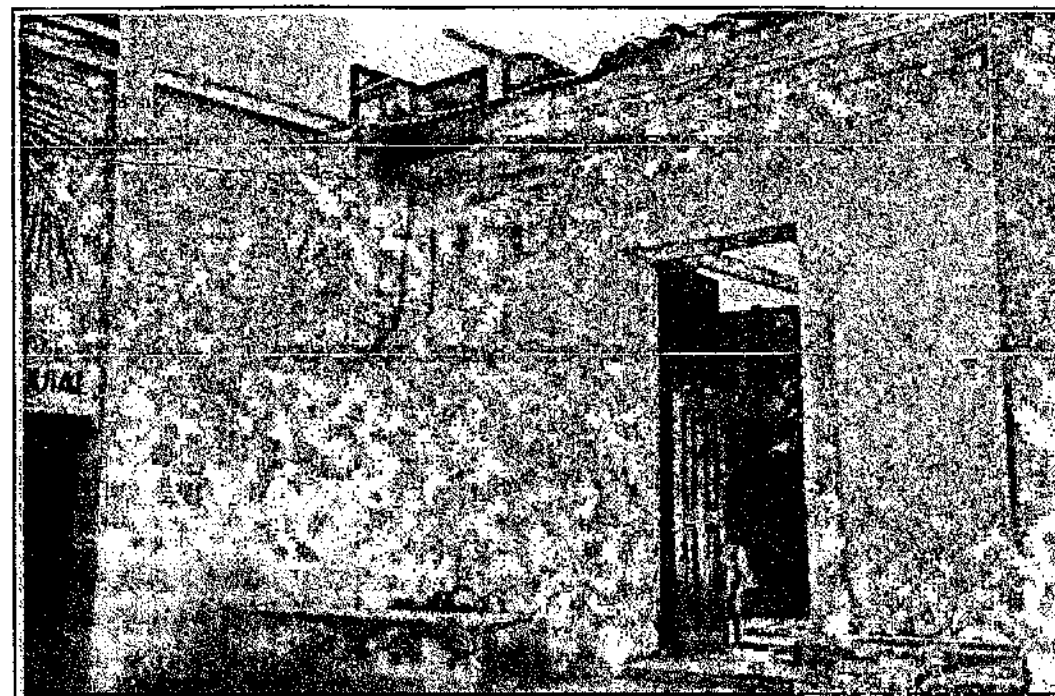
F 22 Ingreso norte a la parte posterior del templo, una construcción de menor altura, con un grosor de muro de 0.81 m, armaduras menos elaboradas y puertas de madera; en este elemento se da un cambio de material, como se observa se tienen desprendimientos de acabados.

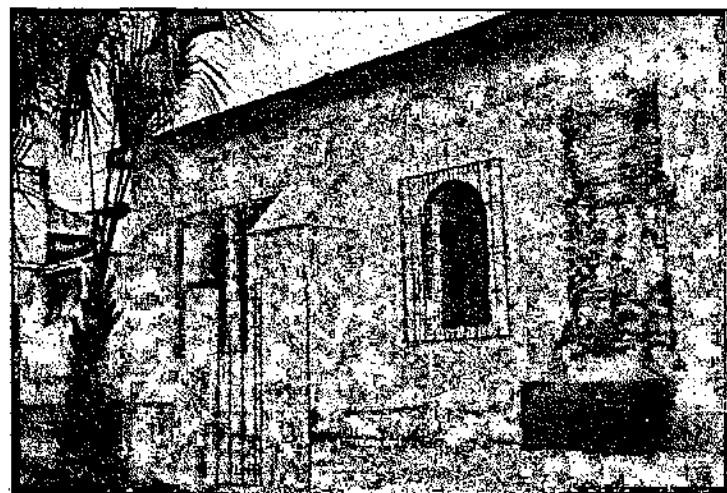
F 21 Contrafuerte intervenido por el comité de la parroquia, se ve como después de una gestión en el Instituto de Antropología e Historia se dio una intervención y retiro del material que constituía el contrafuerte.

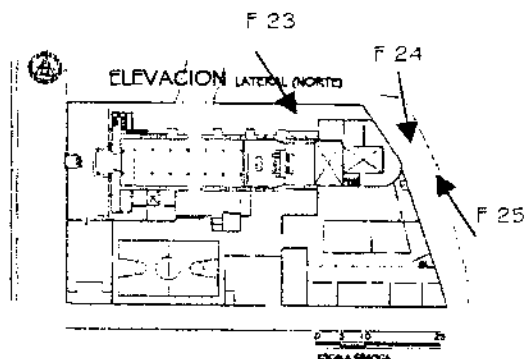
F 24 Véase el contraste y la falta de continuidad en las formas y materiales.

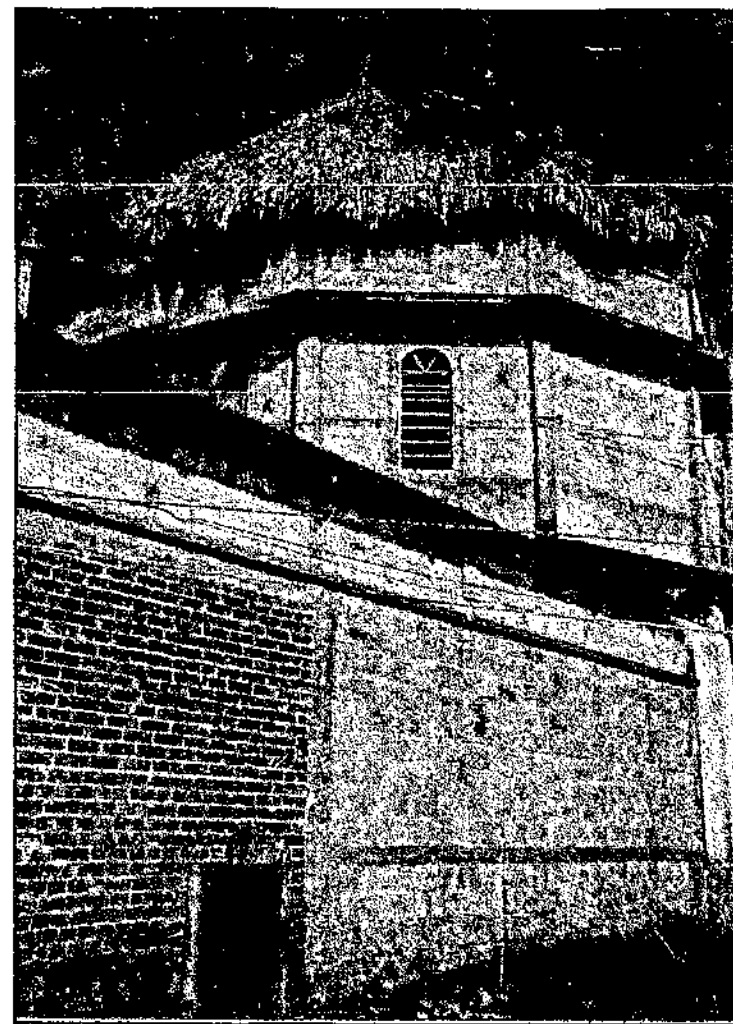
F 25 Las modificaciones recientes en la Casa parroquial, no tiene una forma y materiales que se integren con las construcciones anteriores de ésta.

La falta tanto de continuidad del párroco, así como las decisiones no adecuadas han dado como resultado un sinfin de formas y espacios infuncionales en esta parte del conjunto, tanto así que compite con la altura del Templo y no ocupa su lugar en la secuencia de importancia por tamaño y apreciación visual, lo que la convierte en una alteración.

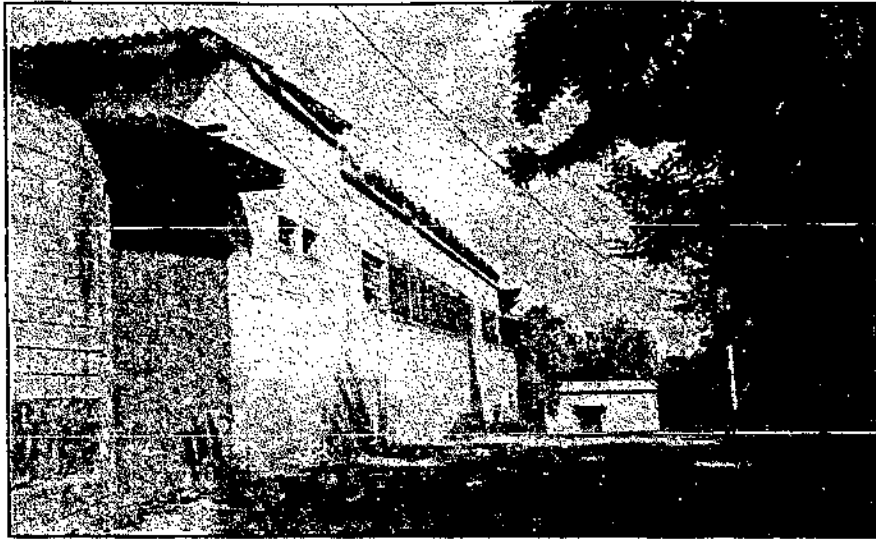
F 26 Se observa el muro sur de la escuela, presenta material sin acabado exterior y ventanas con balcones y malla para la protección, los materiales de las ventanas no permiten un adecuado acceso de luz y ventilación.

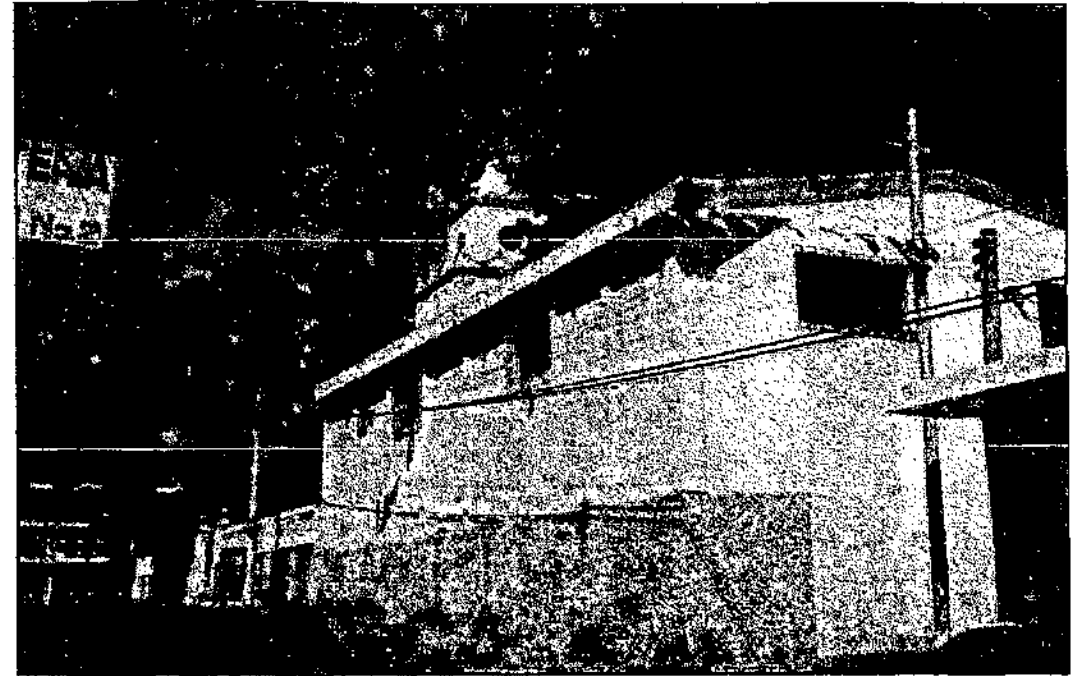
F 28 El salón parroquial es uno de los elementos que obstruye la apreciación del Templo desde la parte sur, en el sitio que ocupa actualmente no había ninguna construcción hasta tiempo después de 1985.

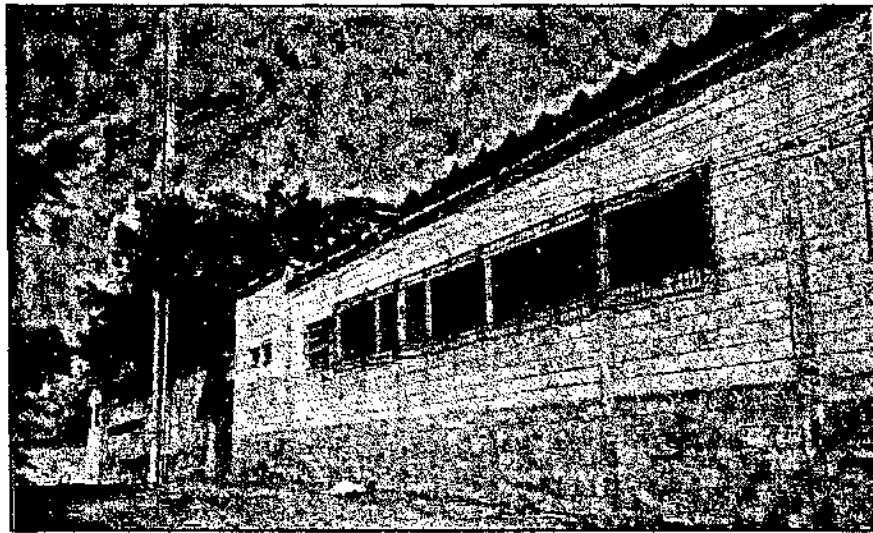
F 27 Nótese el cambio materiales de cubierta y de altura en muros y ventanas.

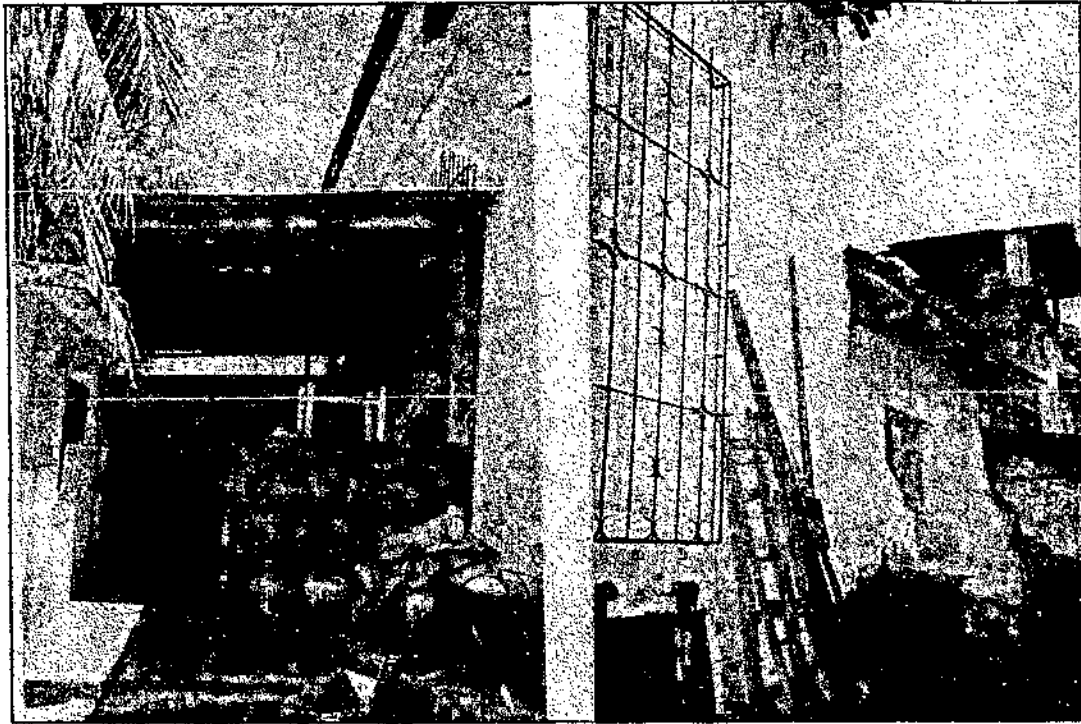
F 32 Y F 33 Obsérvese las construcciones adosadas al muro sur del Templo, esta es un área donde se almacenan partes de andas y otros materiales que se requieren ocasionalmente. la falta de mantenimiento en general y particularmente esta área, debido a estar aislada por un muro que la divide de la escuela, se ve abandonada y afectada grandemente por las inclemencias del tiempo.

El área (correspondiente al atrio sur) que divide la escuela del Templo parroquial, Sacnastia y Casa parroquial, tiene como común denominador la aparición de elementos informales y precarios en su mayoría, algunos de los cuales están adosados al muro del Templo y lo afectan, además de un número significativo de plantas que atraen humedad e insectos además de ser un obstáculo visual para los usuarios que se encuentran en el interior del sitio de la Escuela.

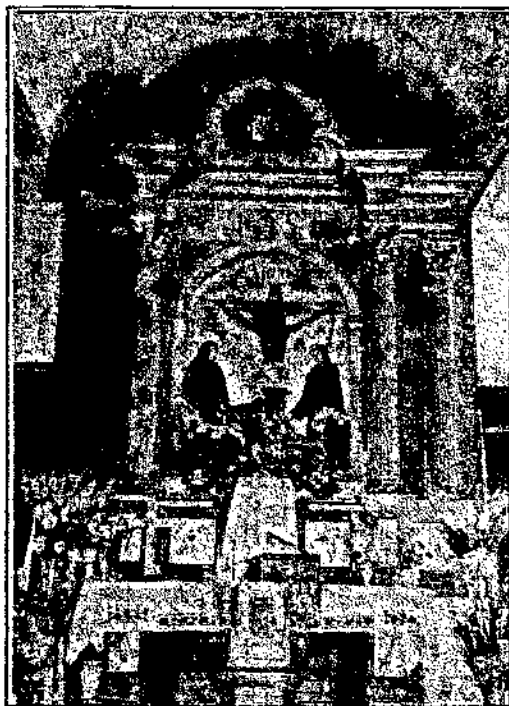
F 42 Y F 43 Retablo con elementos de Estilo Neoclásico elaborados en madera, en la otra fotografía se observa la unión de pilares y viga de arranque de arco de la Estructura de cubierta.

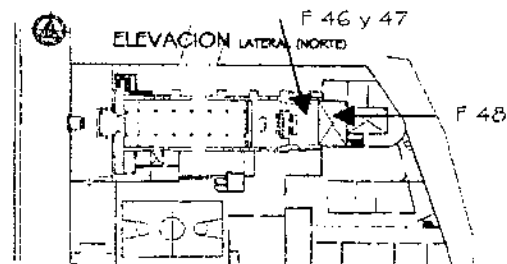
F 48 Otro aspecto del alto grado de deterioro que sufren los muros, este muro se encuentra en la parte posterior del retablo del Cristo Negro.
