**RESTAURACIÓN Y
VALORIZACIÓN DEL
EDIFICIO DE LA
SOCIEDAD DE
AUXILIOS MUTUOS
DEL COMERCIO DE
GUATEMALA**

DORA CECILIA DE LEON SOLIS
GUATEMALA, enero 2004

TESIS

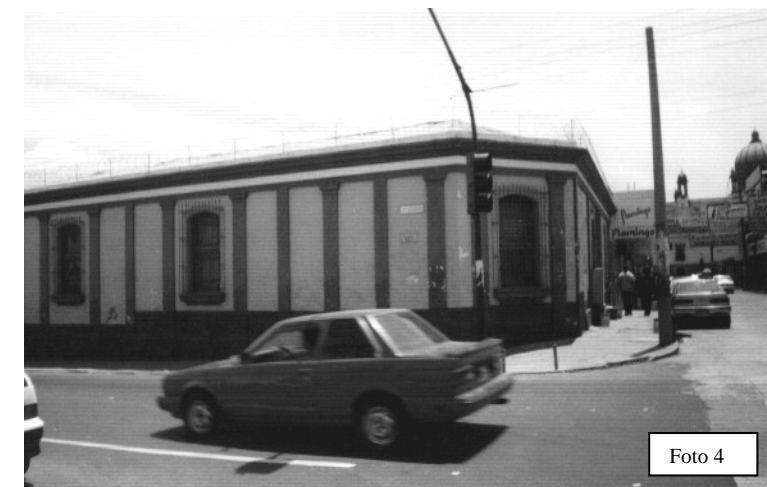
- Fotos 1 y 2 : Producto del terremoto de 1976 se demolieron construcciones antiguas y dieron origen a este parqueo con construcción informal y a construcciones prefabricadas que se utilizan como bodegas, lo cual destruye por completo el paisaje del Centro Histórico.
- Foto 3: Esta fue la apariencia de en la esquina nor oriente opuesta al edificio estudio, el IDAHE dictaminó su demolición, sin embargo, se remozó y se ubicó un parqueo, esto implica un grave riesgo para los transeúntes.
- Foto 4: La casa Carrera se encuentra en buen estado, a pesar de ser en parte utilizada comercialmente

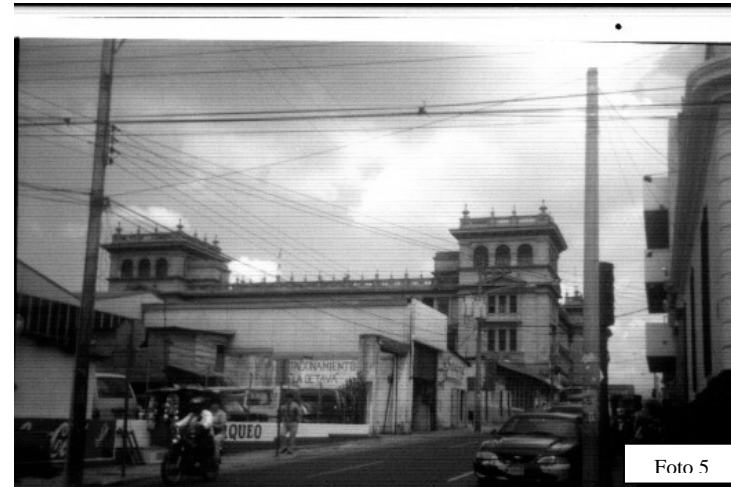
Foto 5

- Foto 5: Vista hacia el occidente sobre la 5ª. calle, la imagen urbana deteriorada por los parqueos y construcciones prefabricadas,
Foto 6: Vista sobre la 8ª. avenida hacia el Sur, los rótulos en bandera ya no existen, fueron eliminados por la nueva ley, sin embargo, cenefa metálica de Flamingo, aún oculta la fachada de la Casa Carrera.
Foto 7: En la esquina de la 7ª. avenida y 5ª. calle norte están estas dos muestras de art nouveau.
Foto 8: Vista hacia el Norte sobre la 5ª. calle existe una perspectiva más homogénea en cuanto a proporción y estilo.

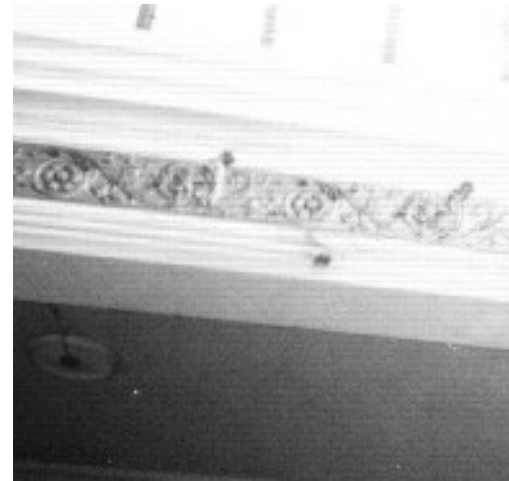
Detalle 7

Detalle del friso con motivos vegetales, al fondo se observa un enmarcado, de lámpara de donde se sacó un conductor de electricidad de manera inapropiada.

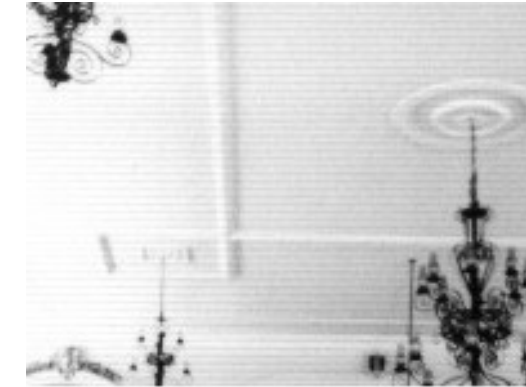
Detalle 8

Remates decorados de madera enmarcan el dintel de todas las puertas interiores. Actualmente, se encuentran pintados con pintura de hule.

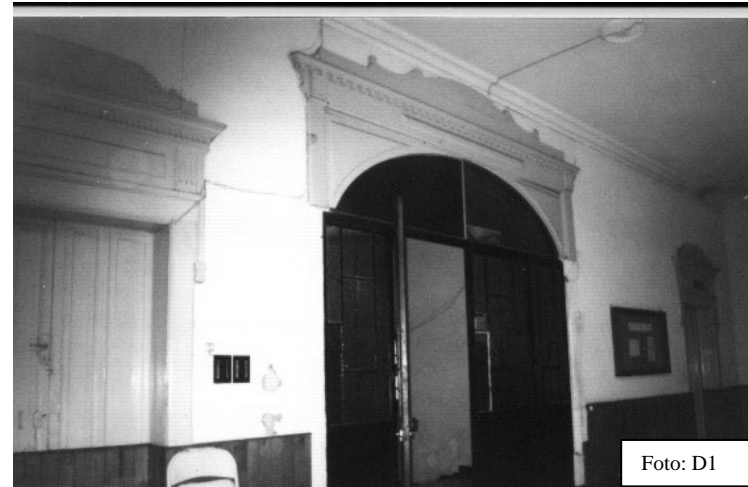
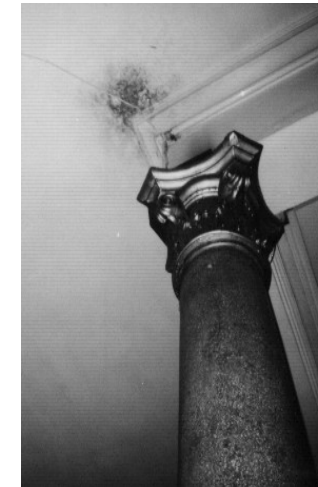
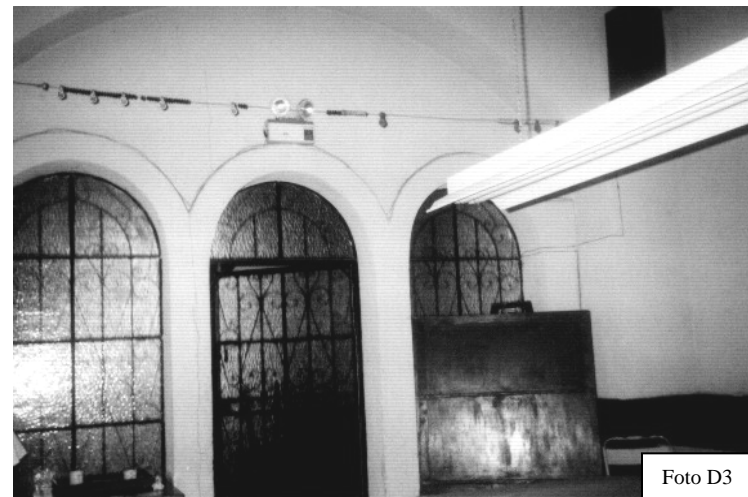
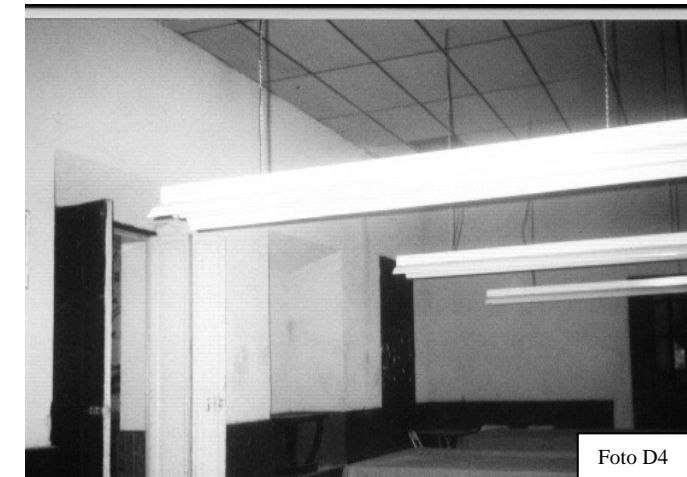
- D1 Portón metálico agregado, pintura de poliuretano al dintel de madera, y daños en la pared al hacer instalaciones eléctricas improvisadas
- D2 Humedad en el techo, causado por filtración de agua. También existe instalación eléctrica expuesta.
- D3 Arcos agregados, con cerramientos metálicos, vidrio, y del otro lado tapiados que no son de la proporción apropiada a estas construcciones.
- D4 Cielo falso de duroport y aluminio, lámparas de neón colgantes.

Alteraciones hechas por los usuarios y el clima

- D1 Se liberará el portón metálico y la pintura de poliuretano en dintel; se consolidarán acabados y se hará reposición de red eléctrica
- D2 Se saneará la humedad en el techo,
- D3 Se liberarán arcos y puertas metálicas
- D4 Se liberará cielo falso de duroport y aluminio, lámparas de neón

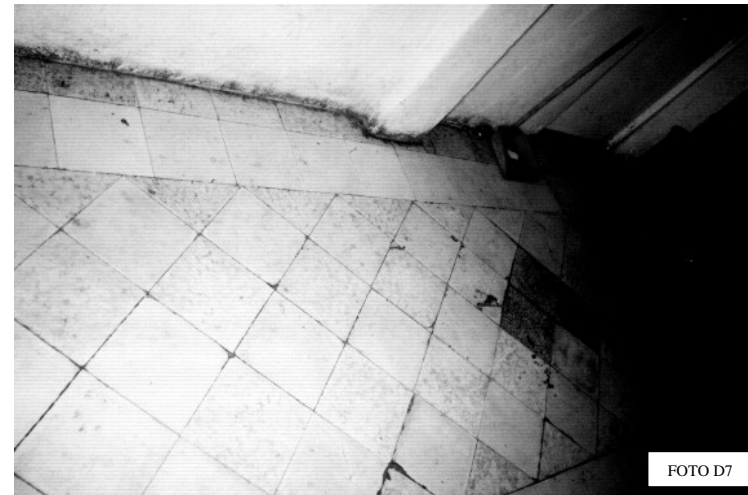
- D5 Deterioro de las hojas abatibles de las ventanas por el uso, y zócalo de machimbre de madera
- D6 Deterioro en sillar de ventana, zócalo de fachaleta en exterior del edificio
- D7 Hundimiento en piso de área de servicio
- D8 Alteración de techos, y manchas ocasionadas por dióxido de carbono en el ambiente

- D5 Consolidación de hojas abatibles
- D6 Consolidación de sillar y liberación de fachaleta
- D7 Reposición de piso
- D8 Reposición de techos
