*Conservación y Reciclaje Del Antiguo Hospital  
Nacional De Escuintla y Análisis De Su Entorno Inmediato.*

Tesis Presentada a Junta Directiva Por:  
**Klamcy Carolina Solórzano Reyes**

Al Conferirse el Título de:  
**Arquitecta**

**Guatemala, Octubre del 2003**

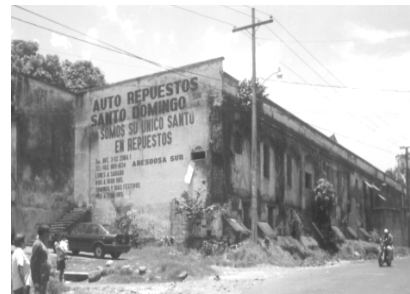
Los vientos Nor-Este golpean al edificio, principalmente sobre la fachada sur, siendo la mas afectada, tanto por la humedad como los agentes externos. (Ver Fotografía #1,2).

**Fotografía #1** Vista sobre fachada SUR, se observa humedad y crecimiento de vegetación y hongos sobre los muros.

crecen en los muros laterales del edificio bajo la cubierta, además de hongos, y microorganismos considerados como agentes saprofitos, que toman su alimento de los agentes orgánicos sobre la que crecen los hongos, estos desfiguran los repellos y han causado desprendimientos de estos (Ver fotografías #1,2). Las filtraciones de agua también favorecen a la humedad dándose esta por deterioro de las cubiertas. Los deterioros

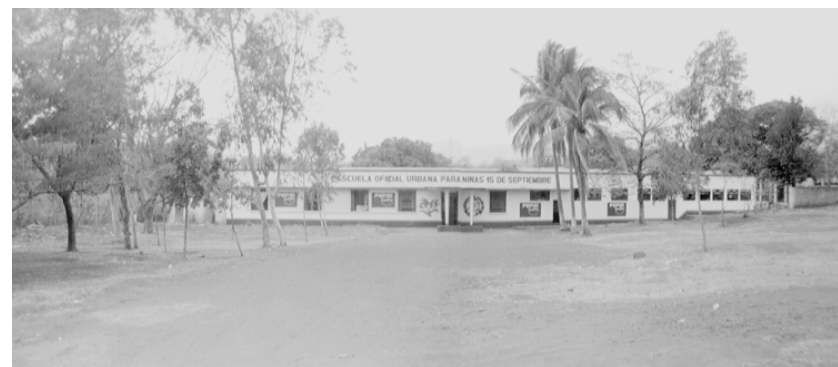
**Fotografía #7** Fachada Frontal sobre el este, al frente el área de parqueo y área de juegos

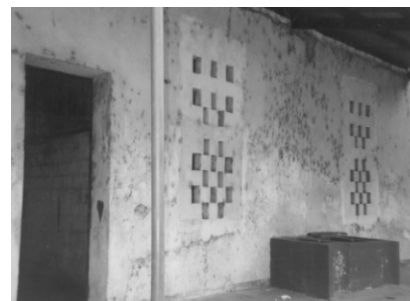
Las instalaciones del edificio son utilizadas en un 75% ya que el otro 25% se encuentra en total abandono debido al mal estado del edificio, hay áreas que actualmente se encuentran selladas y sin ningún tipo de acceso (antigua morgue, con sótano y antigua área de emergencia), el área que antiguamente ocupaba emergencia carece totalmente de cubierta y otras que se encuentran casi destruidas, el pabellón de tuberculosos ha desaparecido totalmente encontrándose únicamente

**Fotografía #8** vanos de ventanas sellados

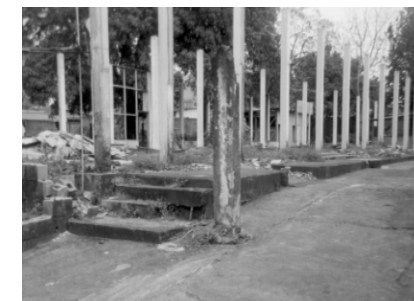
bases de columnas, (ver fotografías #8 a # 11), las áreas que actualmente ocupan las niñas se encuentran en buen estado, sobran algunos salones debido a que originalmente el edificio fue creado como hospital, las salas eran demasiado grandes así que fueron adecuadas al uso que ahora presenta.

**Fotografía #9** antiguo pabellón de tuberculosos

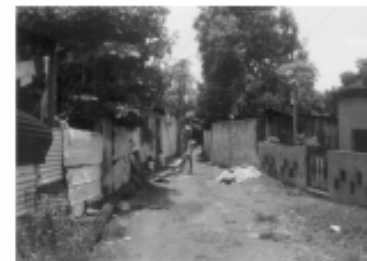
Fotografía # 18. Lado posterior de la escuela, se puede observar viviendas, informales adosadas al muro del edificio (lado derecho)

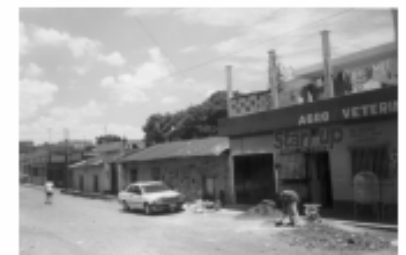
Fotografía # 27. Siempre sobre la 4ª. Calle se observa 2 casas de adobe y techos de lámina para su

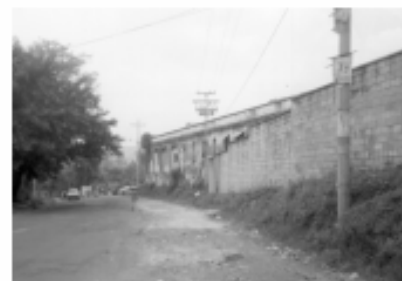
Fotografía # 30. Vista sobre un costado de la escuela, donde podemos observar el muro perimetral de block y al fondo una de las paredes originales del edificio.

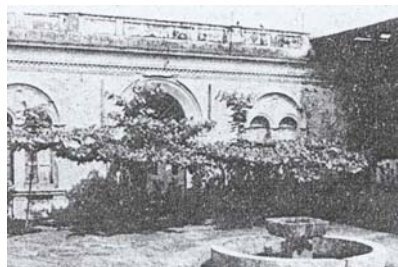
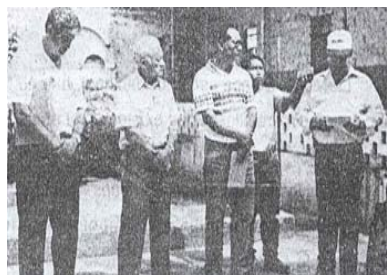
**En 1982** es solicitado al Cuerpo de Ingenieros de Guatemala que se haga cargo de los trabajos necesarios en reparaciones y limpieza del antiguo hospital, Quedando estos trabajos a cargo del Auxiliar en Ingeniería Gilberto López Cagueque, quien reporta limpieza de las instalaciones, reparaciones en muros, integración de repellos, y pintura, además de reparaciones en el artesonado del techo y en cubierta<sup>85</sup>.

**Fotografía # 43, 44, 45<sup>86</sup>.** Vista del Interior del Antiguo Hospital de Escuintla **En 1982**

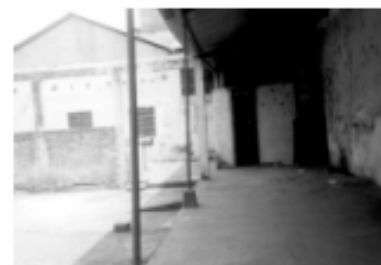
**Fotografía #69.** Al fondo se observa el área de lavandería, sin cubierta.
