**PROPUESTA DE RESTAURACION Y REHABILITACION DE LA
ADUANA CENTRAL, GUATEMALA
Y
SU ENTORNO INMEDIATO**

Danilo Arturo Alvarez Pérez - Carol Liliana Abularach Herrera

Guatemala, Septiembre 2, 003

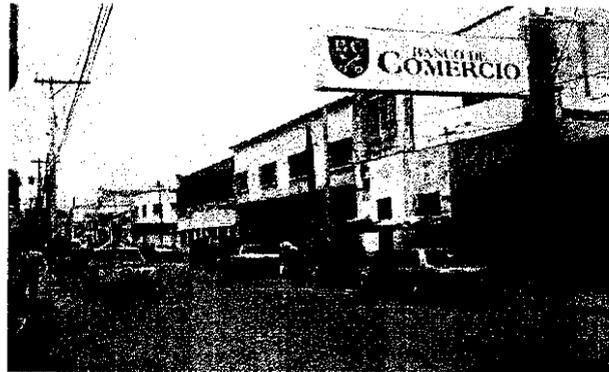
Existe gran cantidad de comercio que contamina con anuncios publicitarios las calles, esta es la calle frente al ingreso principal de la Aduana.

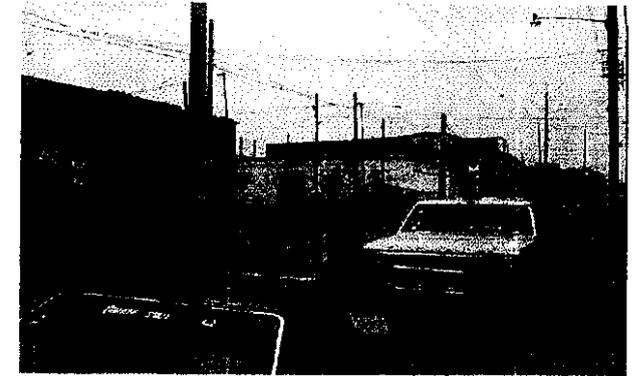
Comercios de bajo nivel a cercanías del edificio.

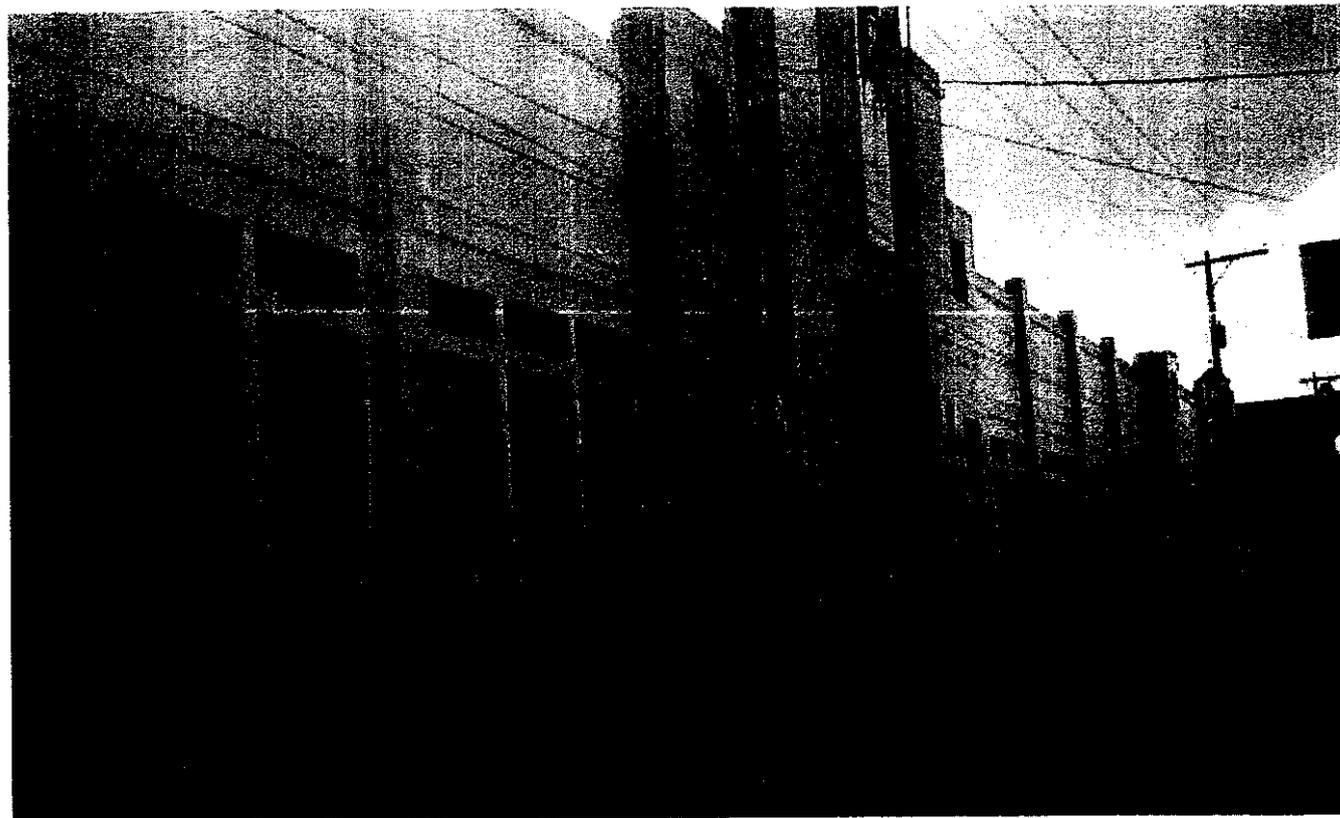
No. 1

Ver la situación actual de la fachada principal del edificio localizado sobre la 10^a. Calle de la zona 1, Centro Histórico.

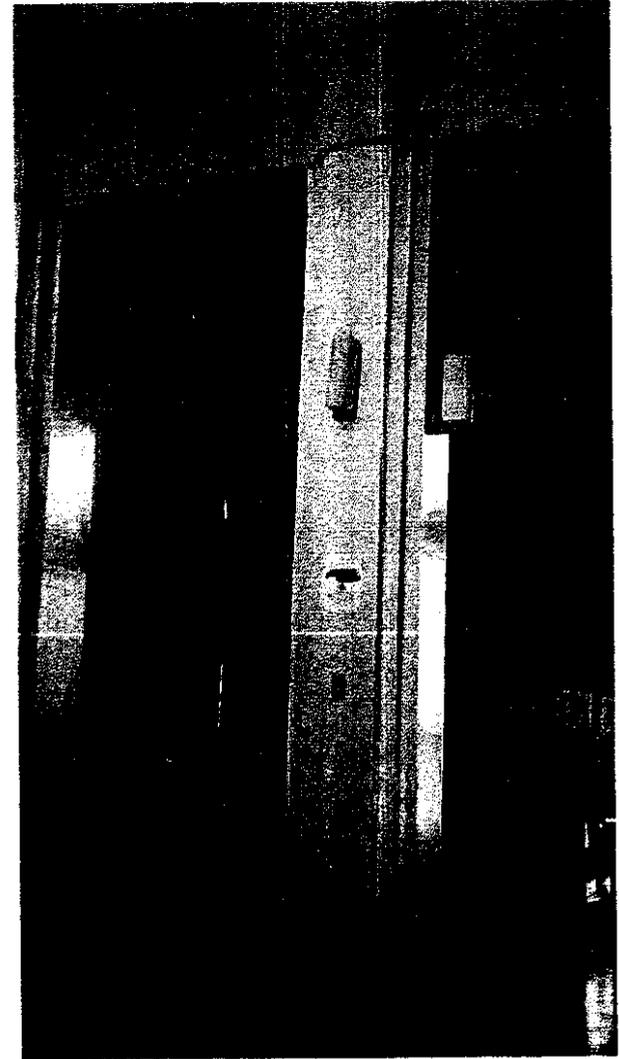
No. 3

Ver el cerramiento de estructura metálica del ingreso principal. Además el tratamiento de columna de concreto y sistema de iluminación en áreas de vestíbulo de dicha edificación.

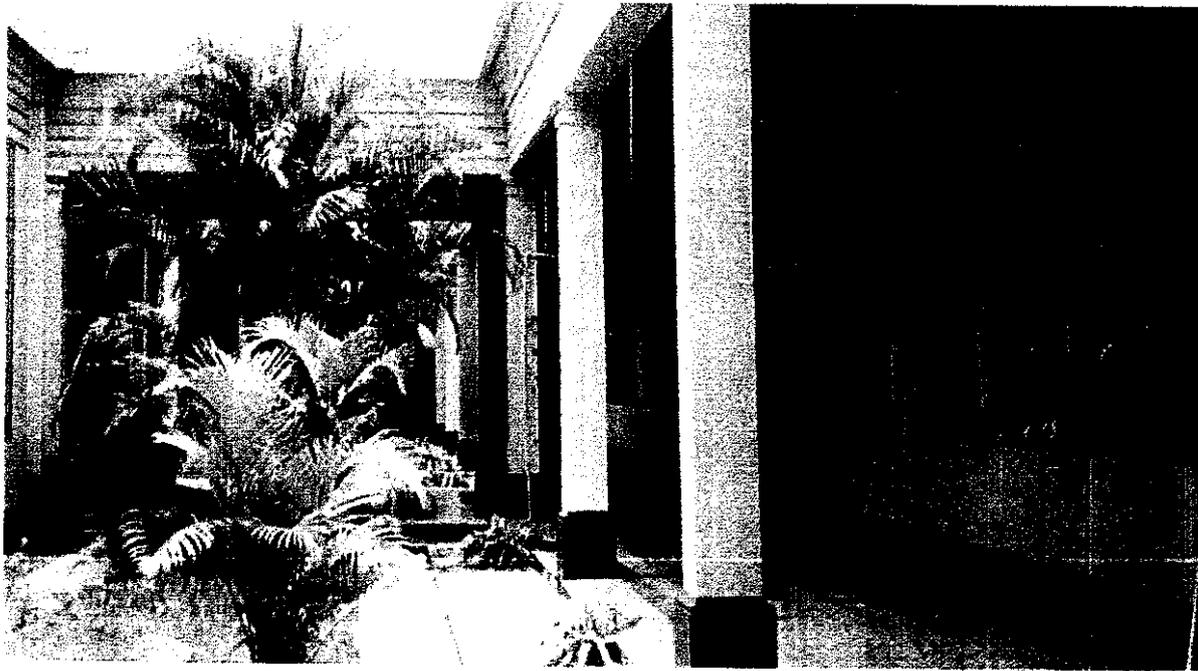
No. 4

Ver la jardinería del interior del edificio; así como
La situación actual de los corredores de circulación.

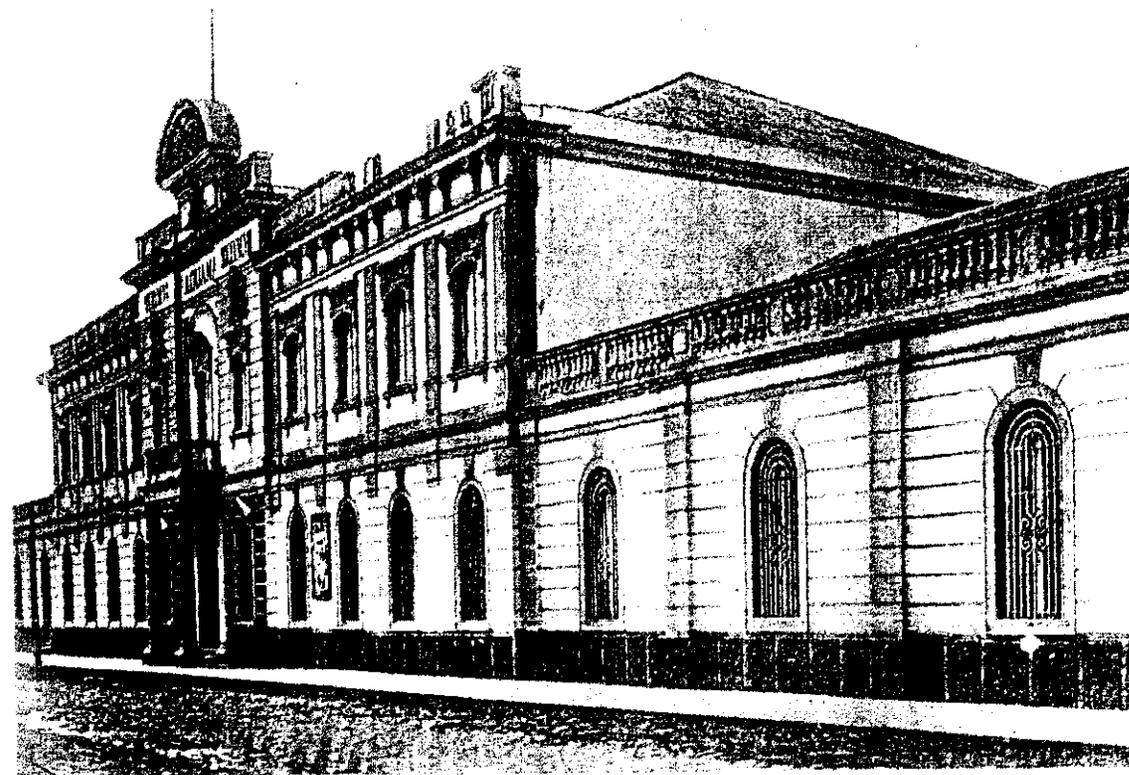
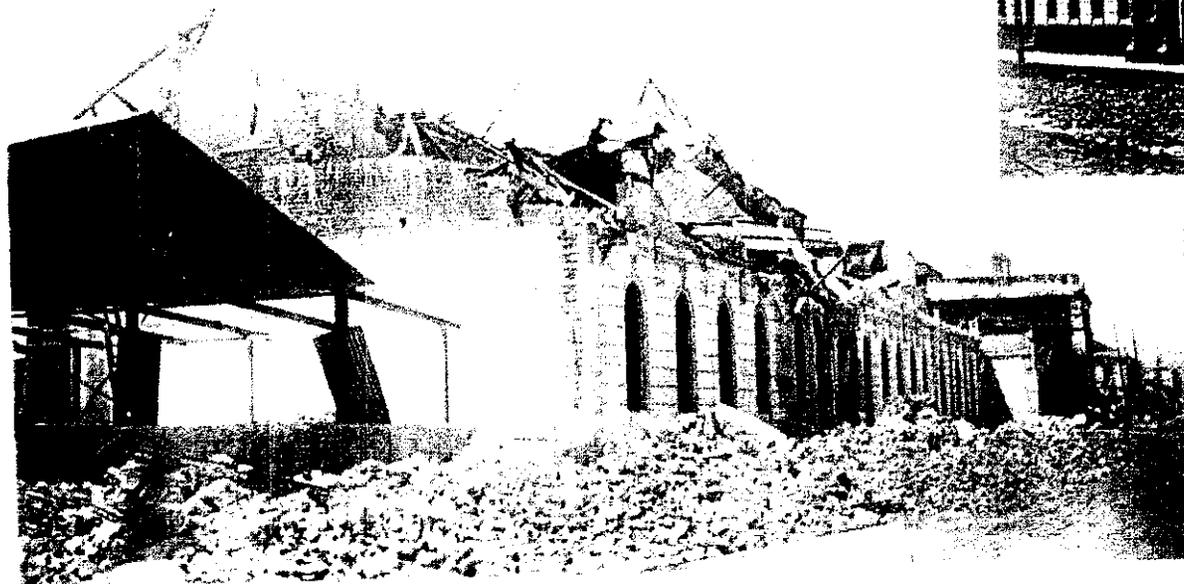
Ver la fachada principal del primer edificio de la aduana central, obsérvese los daños que ocasionaron los terremotos del año de 1917 y 1918, al edificio.
Fuente: Foto estudio REX, 6ta. Av. Y 5Ta. Calle, Zona 1, noviembre 2002

La fotografía demuestra el deterioro que presentaba las instalaciones después de los terremotos de 1917 y 1918, lo que provocó al Gral. Jorge Ubico, la creación de un nuevo edificio en el área.

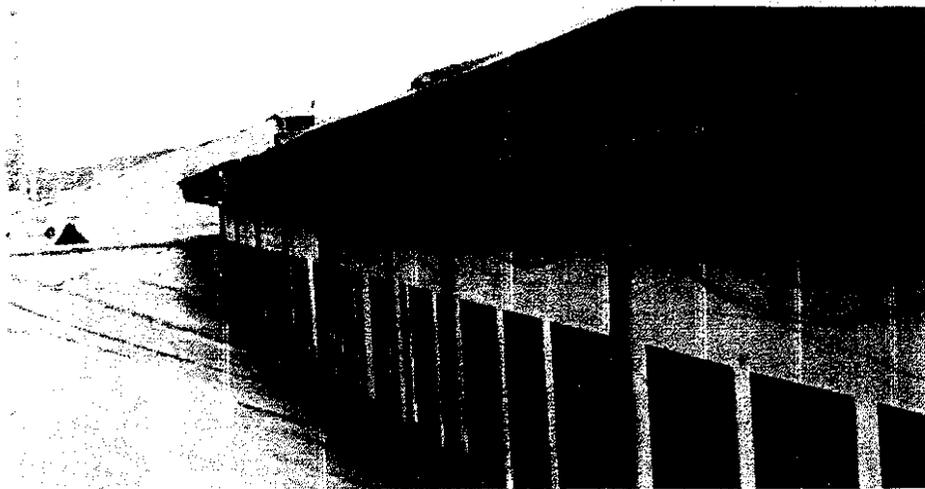
No. 48

Ver el alto grado de deterioro por oxidación y corrosión, en cubiertas.

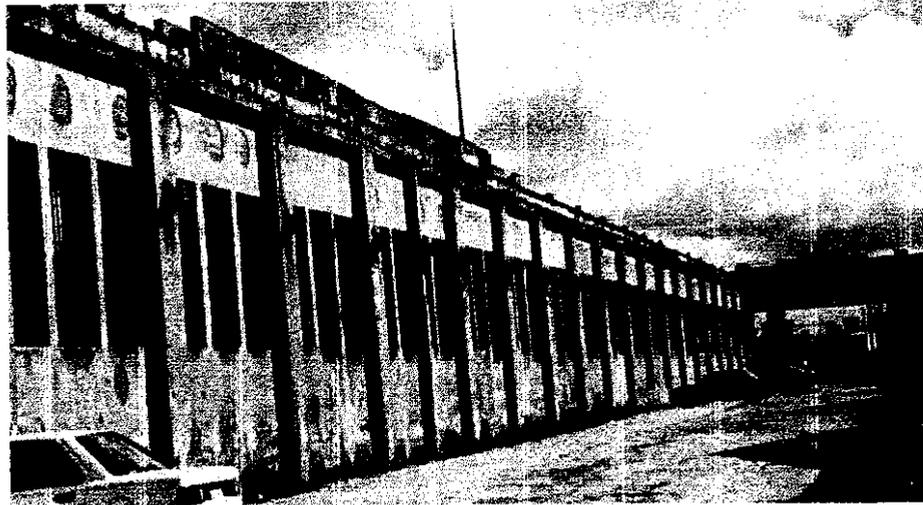
No. 50

Ver el deterioro que presenta el refuerzo estructural de la losa de acceso a la cubierta superior del edificio, así como el deterioro que presenta el muro ubicado sobre la calle de la línea del tren debido a la falta de cubierta.

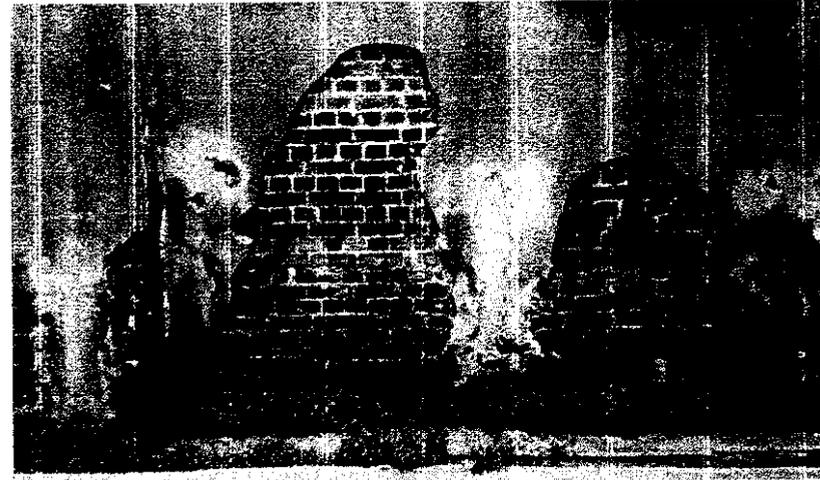
No. 52

Obsérvese los daños que presentan diversos muros por falta de cubierta final.
