**UNIVERSIDAD DE SAN CARLOS DE GUATEMALA  
FACULTAD DE ARQUITECTURA**

**PROPUESTA DE CONSERVACION DEL EDIFICIO DE  
LA GOBERNACION DEPARTAMENTAL DE  
RETALHULEU Y SU ENTORNO INMEDIATO**

Tesis presentada por:

**ARQUITECTO**

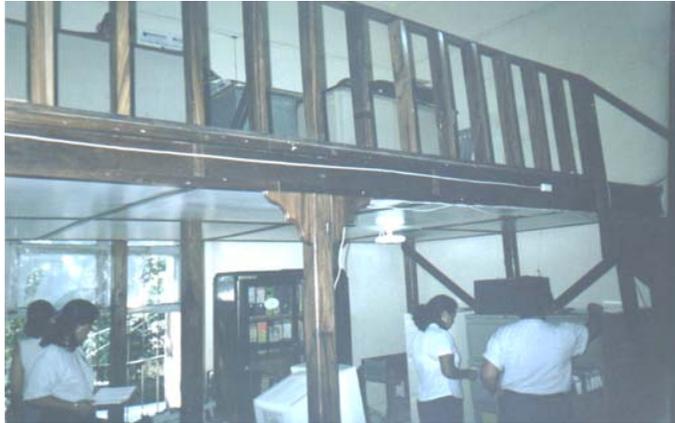
**Fotografía No. 16:** Entrepiso de madera, colocado en las oficinas de la Empresa Eléctrica, el cual es utilizado para ubicar las áreas de trabajo, espacio insuficiente y demasiado personal.

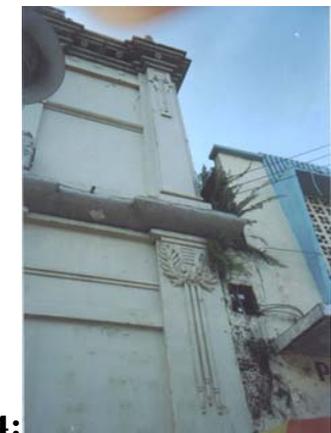
**Fotografía No. 34:** Fachada frontal en la parte colindante empiezan a crecer plantas, porque existe un espacio entre ambos, y estas se colocan sobre el muro.

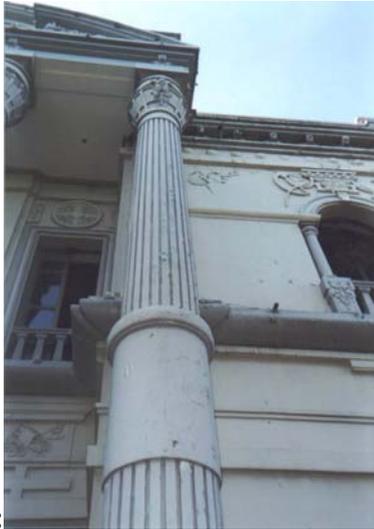
**Fotografía No. 35:**

A lo largo de toda la fachada se han creado ampollas en la pintura, esto se debe porque la superficie no ha sido bien preparada, pero existen otras causas como la existencia de humedades internas que afloran a la superficie.

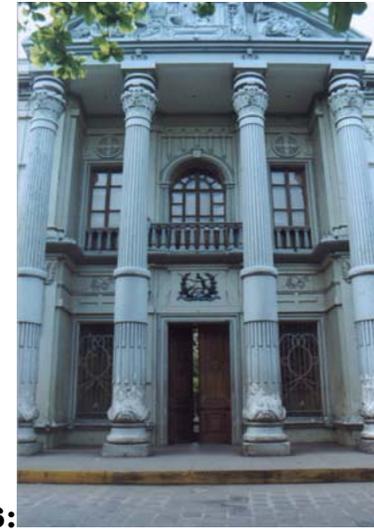
**Fotografía No. 36:**

Las columnas del centro de la fachada, en la parte inferior se está descascarando la pintura debido a las ampollas que reventaron y todavía hay otras que no han reventado.
