Propuesta de Restauración para el edificio
de la

CASA CENTRAL

Como un Centro Educativo y de Servicio Social e
integración de su Entorno Inmediato

UNIVERSIDAD DE SAN CARLOS
DE GUATEMALA

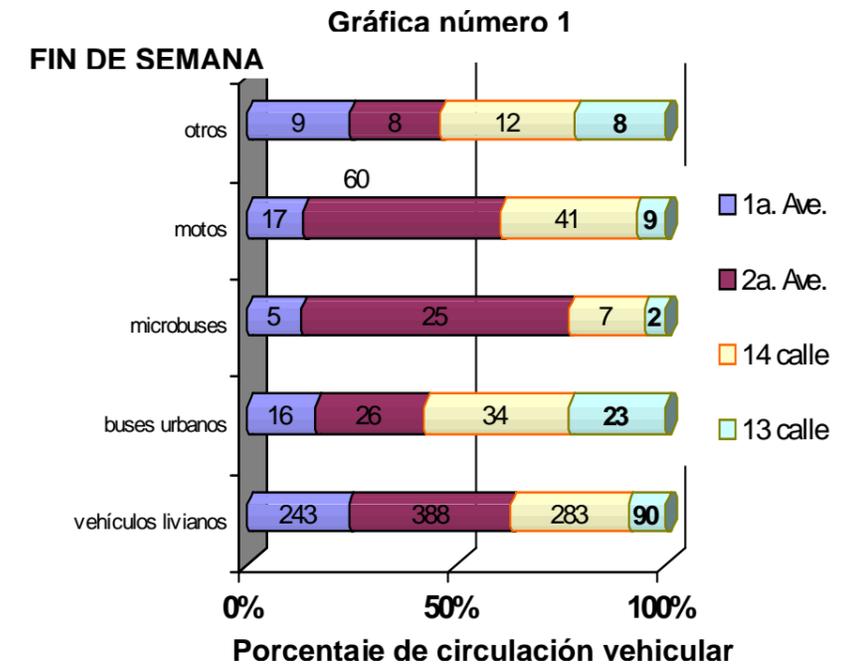
CASA CENTRAL, como las edificaciones que se encuentran a su alrededor. En primer lugar, se puede mencionar el daño que producen las vibraciones generadas en mayor escala por el transporte colectivo, al que se la atribuye este gran problema, que afecta al edificio en sí, siguiendo vehículos livianos y motocicletas. Se considera las más transitadas las de la 2ª avenida y 14 calle, va generando grietas y dañando más las que ya existen, lo podemos visualizar dentro de las siguientes gráficas, que muestran la cantidad y tipo de vehículos que circulan por el sector durante la época escolar y fin de semana, dentro de intervalos que oscilan entre media hora

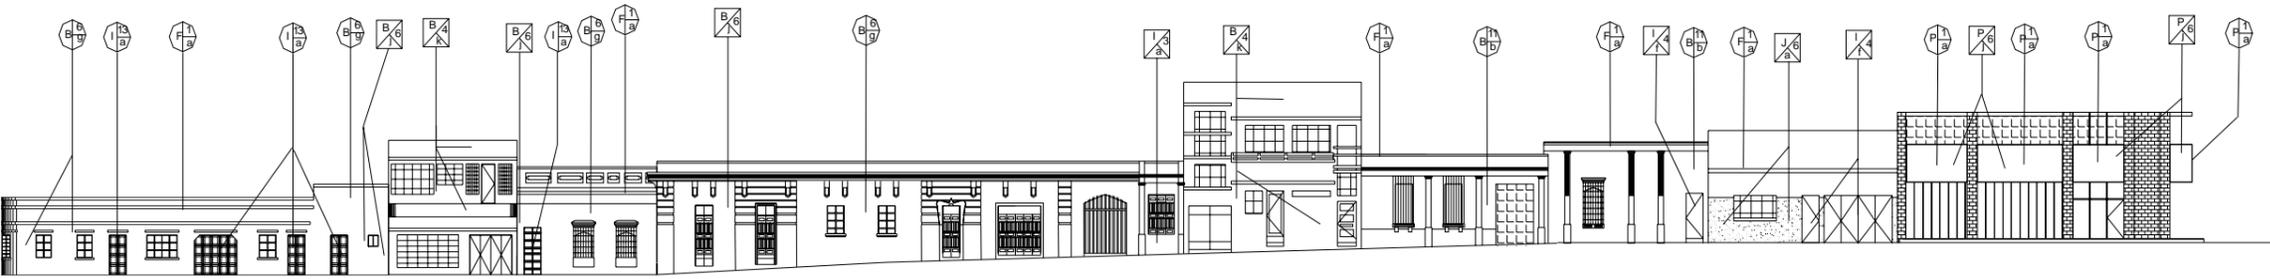
Registro de Daños

Contiene: FACHADA 1era. AVENIDA
DAÑOS Y ALTERACIONES
ENTORNO INMEDIATO

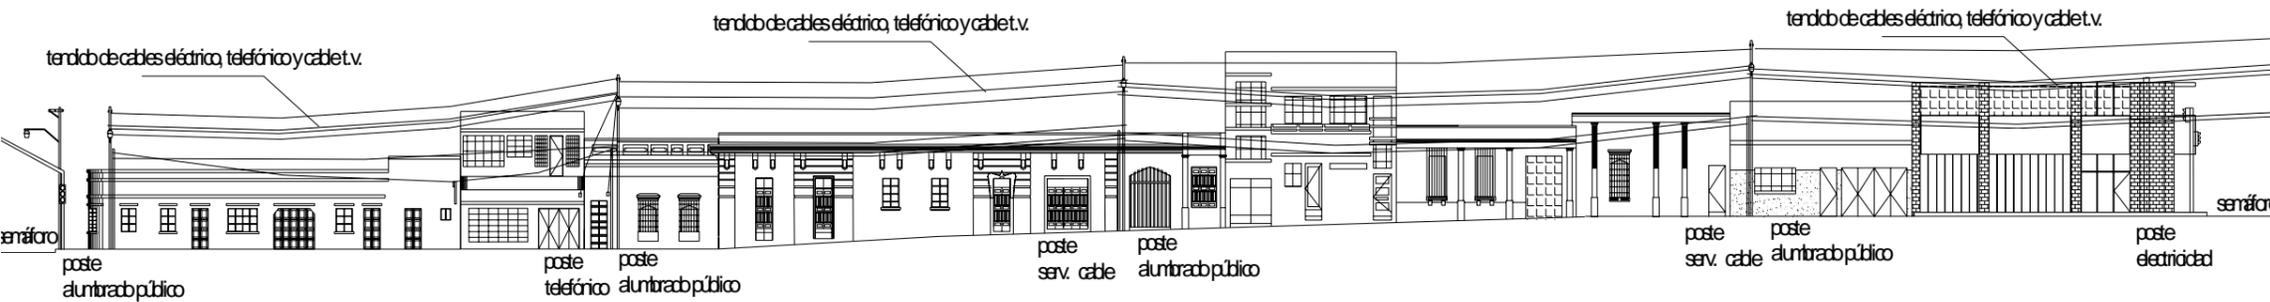
Registro de MOBILIARIO URBANO, Situación Actual

Además del deterioro visual, es importante mencionar que este mobiliario urbano e infraestructura no poseen el orden respectivo de instalación. En la actualidad están desordenadas, no hay una acometida especial para cada inmueble, y muchos de estos están expuestos al riesgo de los peatones y vecinos del lugar.

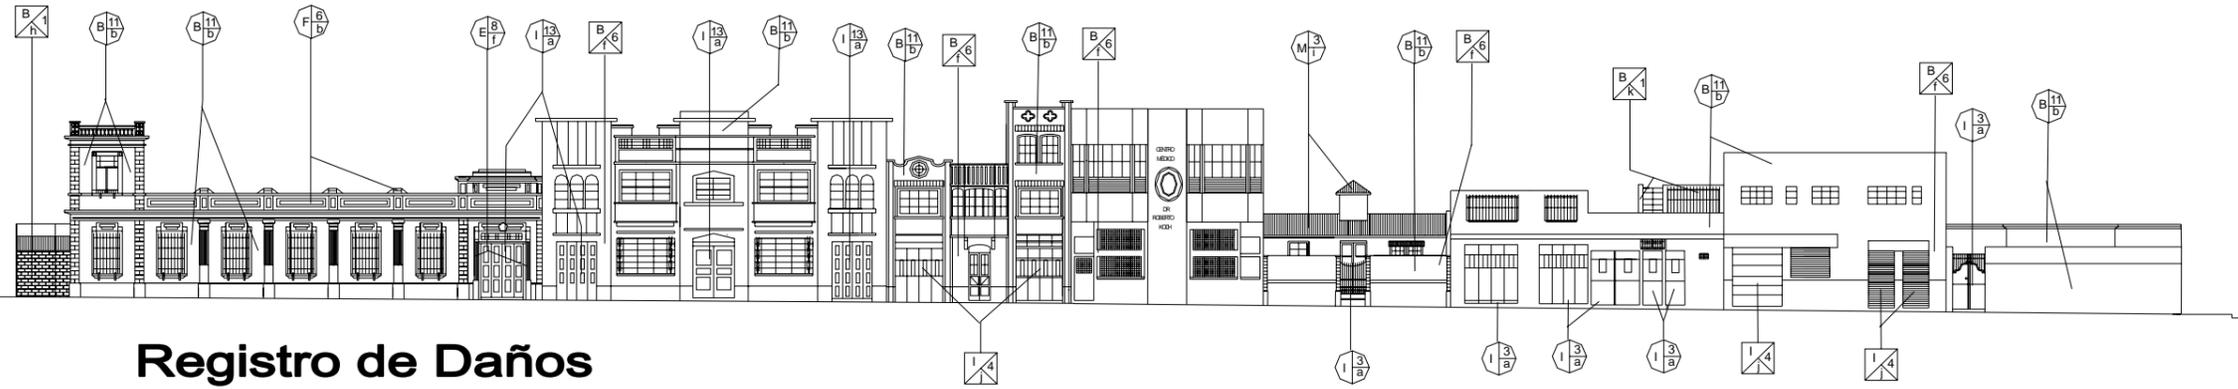
Registro de Daños

Contiene: FACHADA 2da. AVENIDA DAÑOS Y ALTERACIONES ENTORNO INMEDIATO

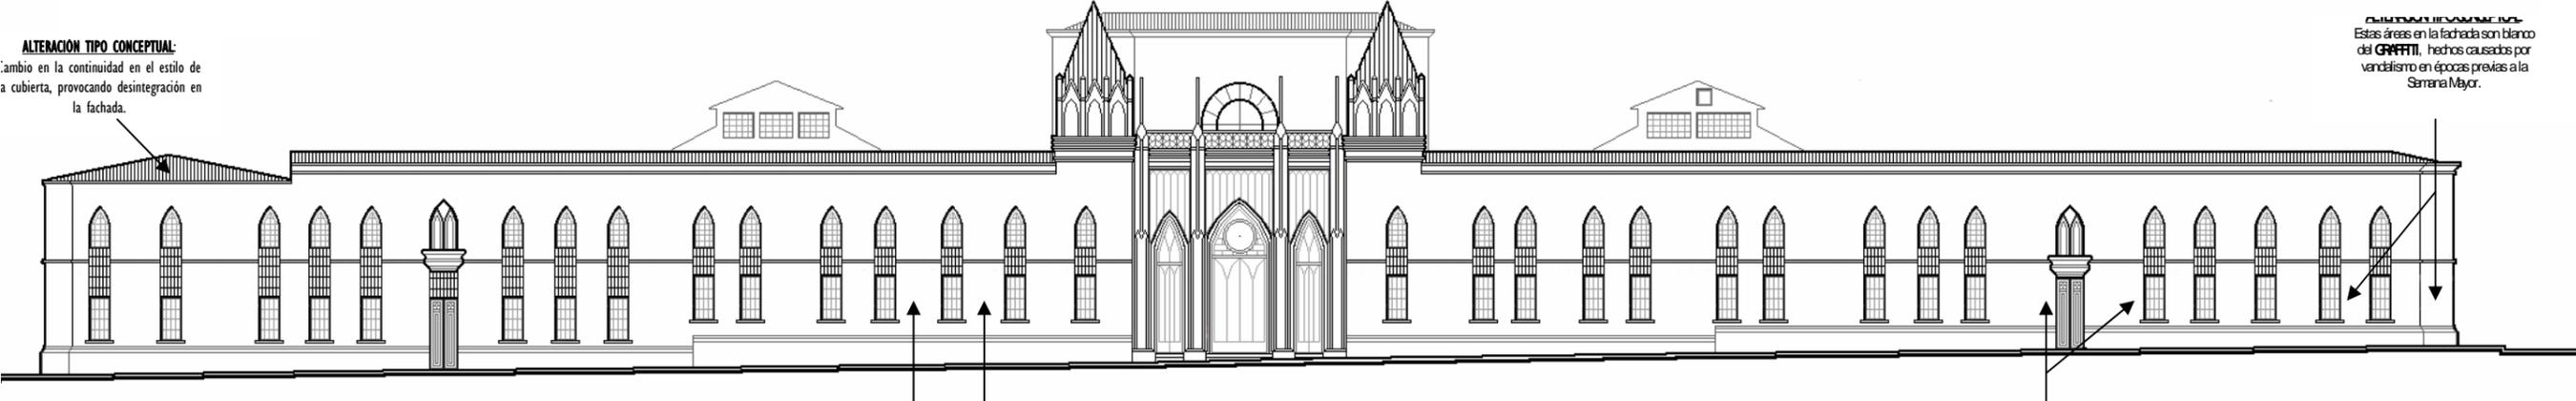
Fachada 2 da. Avenida CASA CENTRAL

ALTERACIÓN TIPO CONCEPTUAL:
No existe continuidad en el estilo original del zócalo en la fachada, manifestando desigualdad constructiva.

ALTERACIÓN TIPO CONCEPTUAL:
Puede apreciarse, claramente la diferencia de materiales utilizados originalmente en puertas (madera labrada con vidrios traslucidos) con los utilizados en accesos posteriores, los cuales son de metal y decoración completamente distinta.
Estos elementos fueron adaptados para contrarrestar el vandalismo y el robo en los inmuebles.

ALTERACIÓN TIPO CONCEPTUAL:
Cambio en la continuidad en el estilo de la cubierta, provocando desintegración en la fachada.

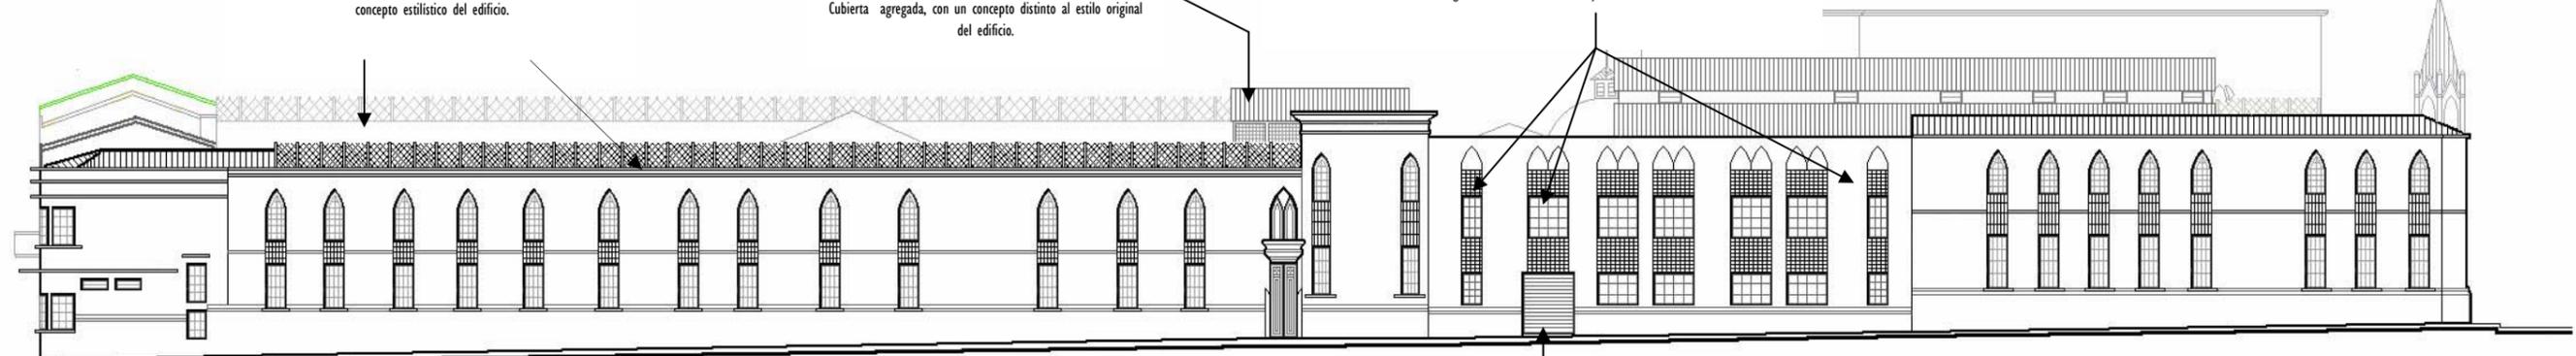
Fachada 14 Calle

ALTERACIÓN DE TIPO CONCEPTUAL:
Se visualiza con claridad, el contraste de los materiales, que necesariamente se colocaron para la seguridad de los usuarios (en este caso alumnos de las escuelas). Este tipo de agregados, rompe con el concepto estético del edificio.

ALTERACIÓN TIPO CONCEPTUAL :
Puede apreciarse, claramente la diferencia de materiales utilizados originalmente en puertas (madera labrada con vidrios traslúcidos) con los utilizados en accesos posteriores, los cuales son de metal y decoración completamente distinta.
Estos elementos fueron adaptados para contrarrestar el vandalismo y el robo en los inmuebles.

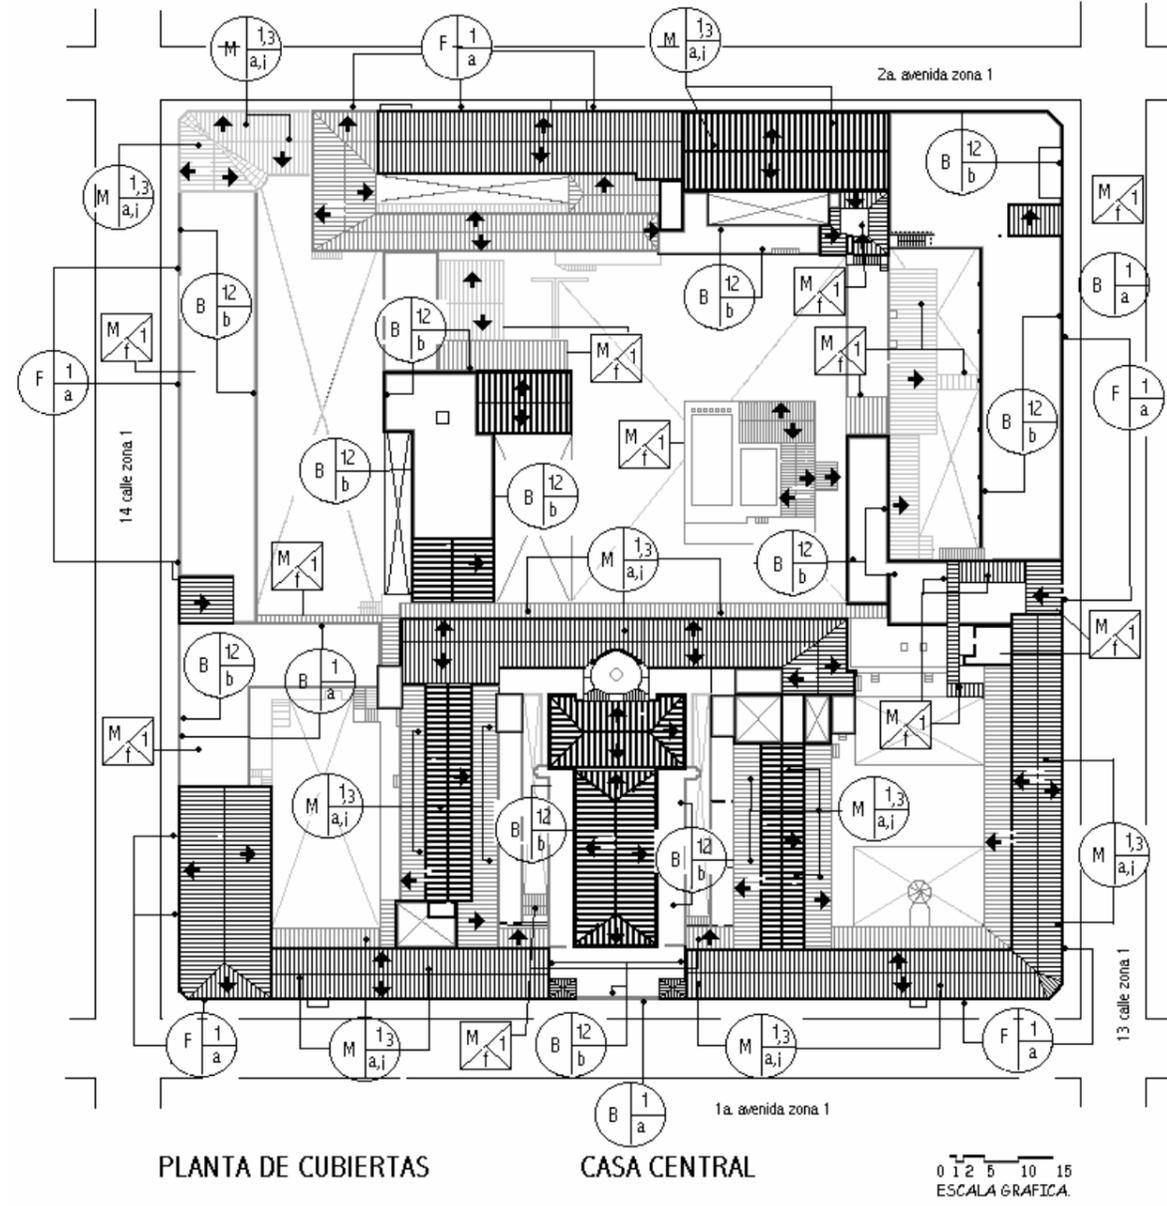
Hoja No.: 57/149	
Fecha: noviembre 2003	Fuente: Elaboración Propia
Escala: Indicada	
Contiene: DAÑOS Y ALTERACIONES. PLANTA DE CUBIERTAS	
Propuesta de Restauración para el Edificio de la CASA CENTRAL como un centro educativo y de servicio social e integración de su Entorno Inmediato	
Universidad de San Carlos de Guatemala Facultad de Arquitectura Tesis Profesional Marilyn Janeth Quezada Escobar Karla Susana Córdoba Pineda

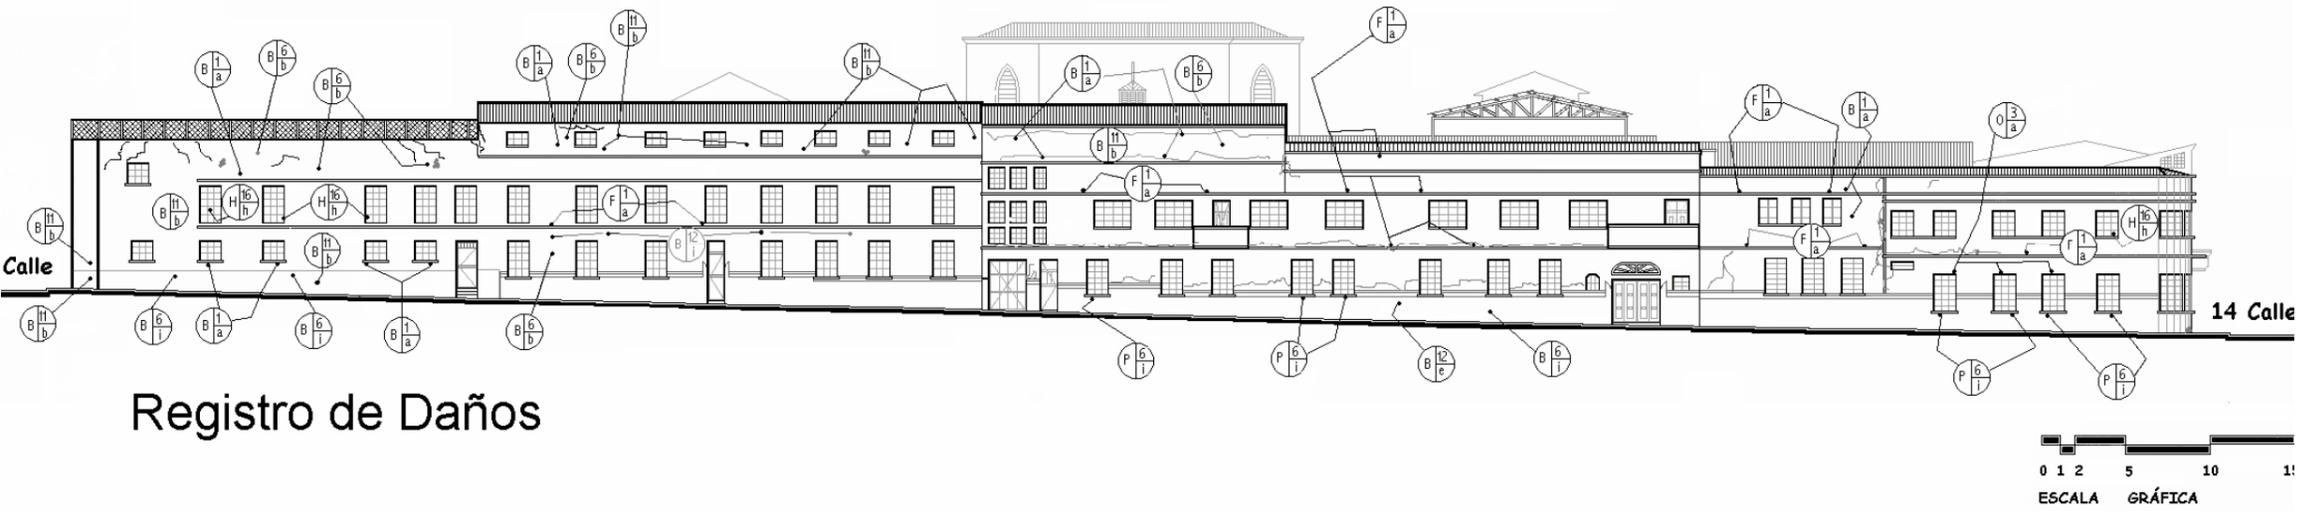
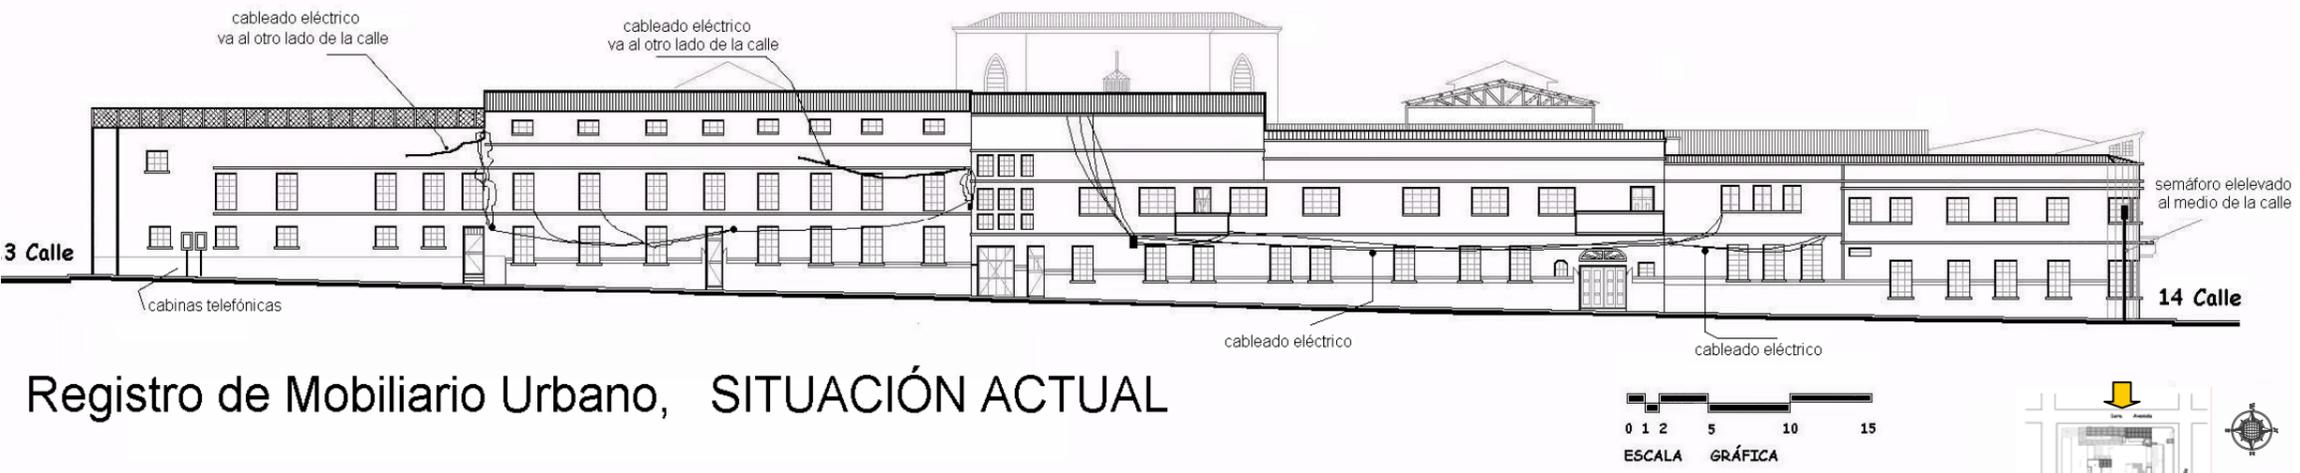
Contiene: FACHADA 1era. AVENIDA DAÑOS Y ALTERACIONES CASA CENTRAL

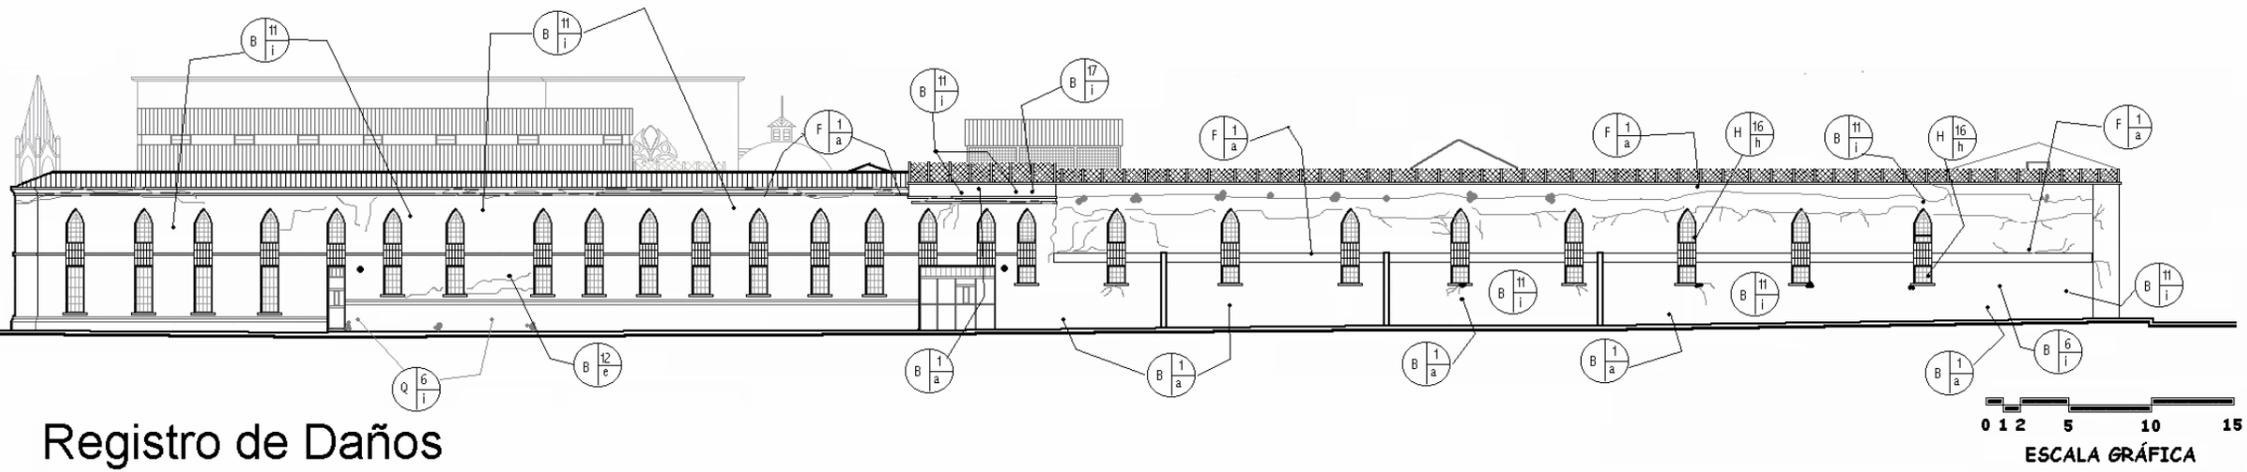
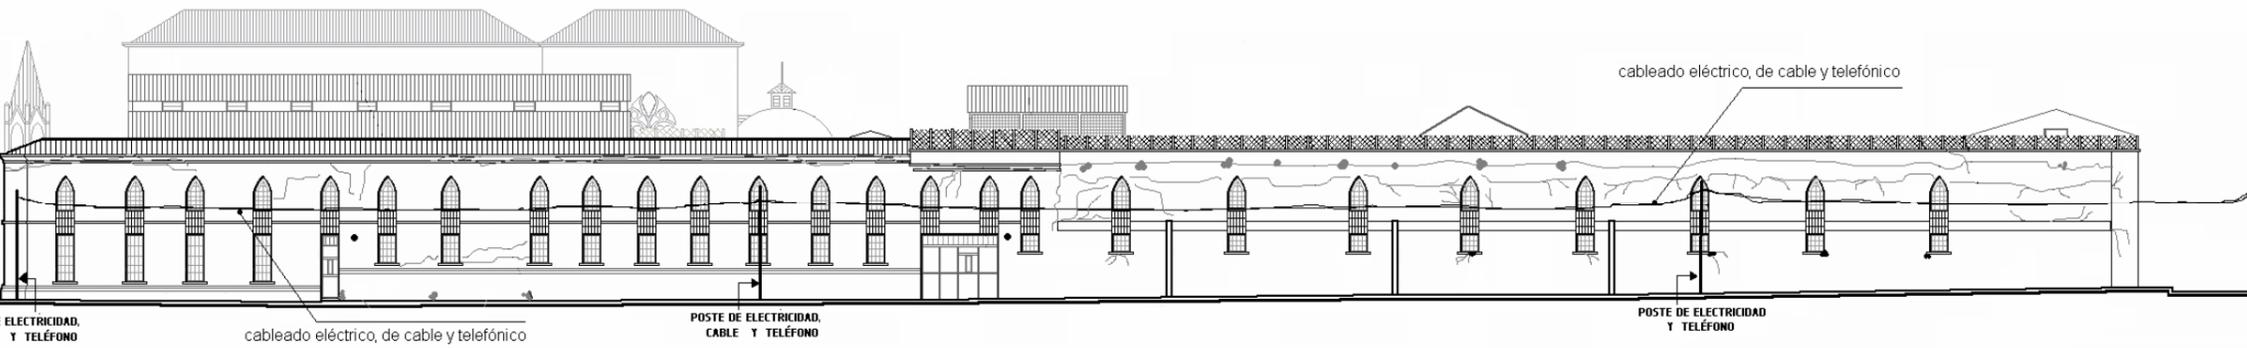
Contiene: FACHADA 13 CALLE
DAÑOS Y ALTERACIONES
CASA CENTRAL

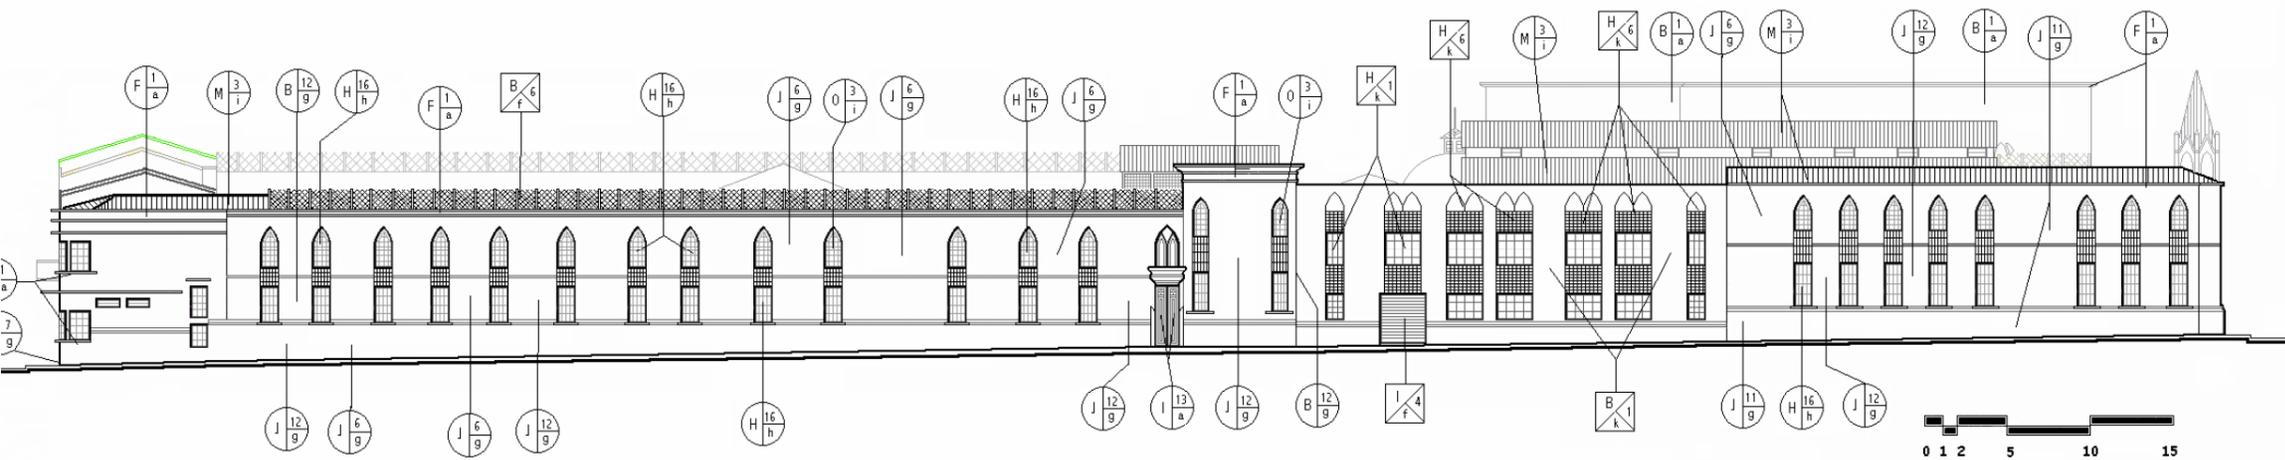
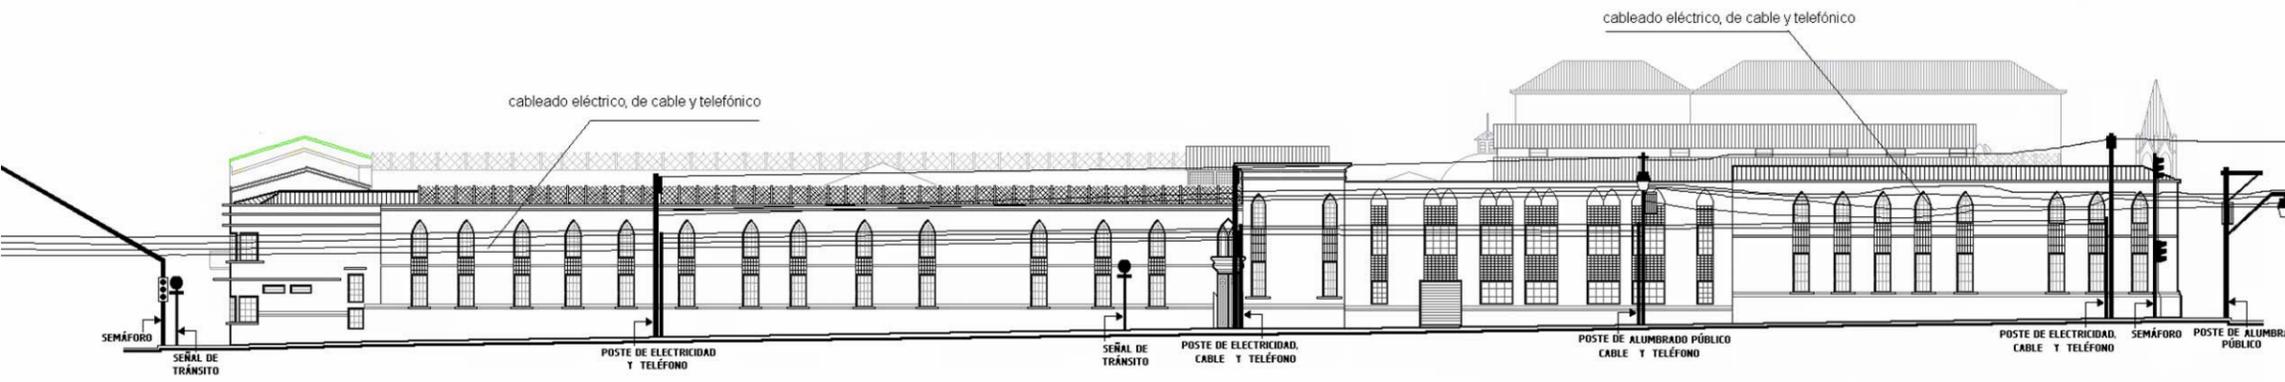
Contiene:
FACHADA 14 CALLE
DAÑOS Y ALTERACIONES
CASA CENTRAL

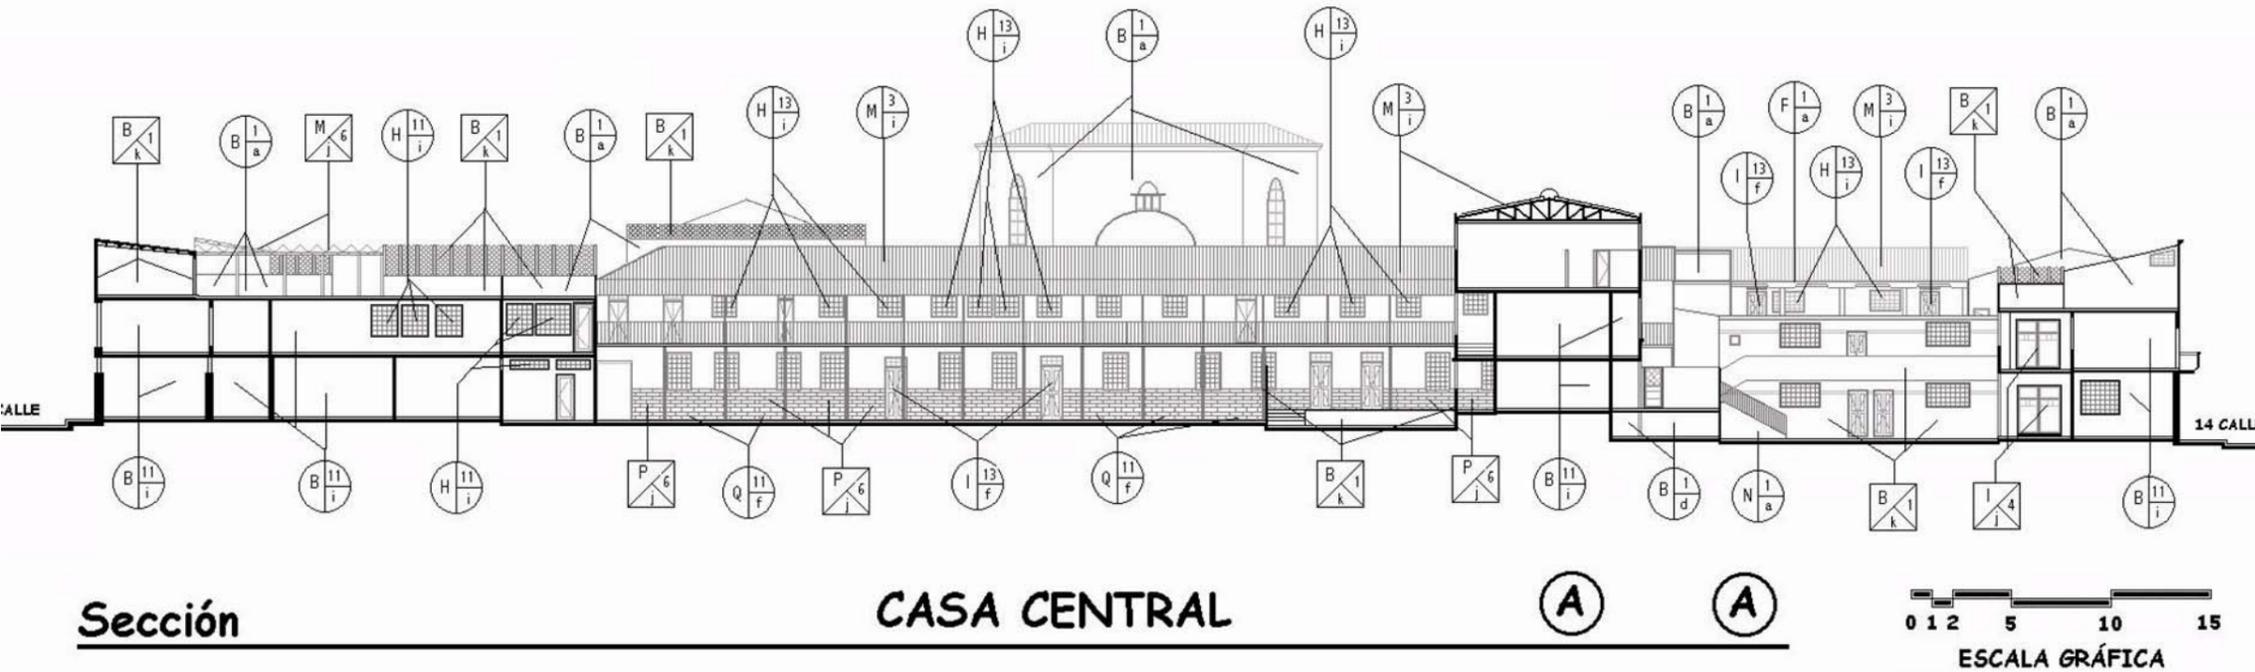
Contiene: SECCIÓN A - A
DAÑOS Y ALTERACIONES
CASA CENTRAL

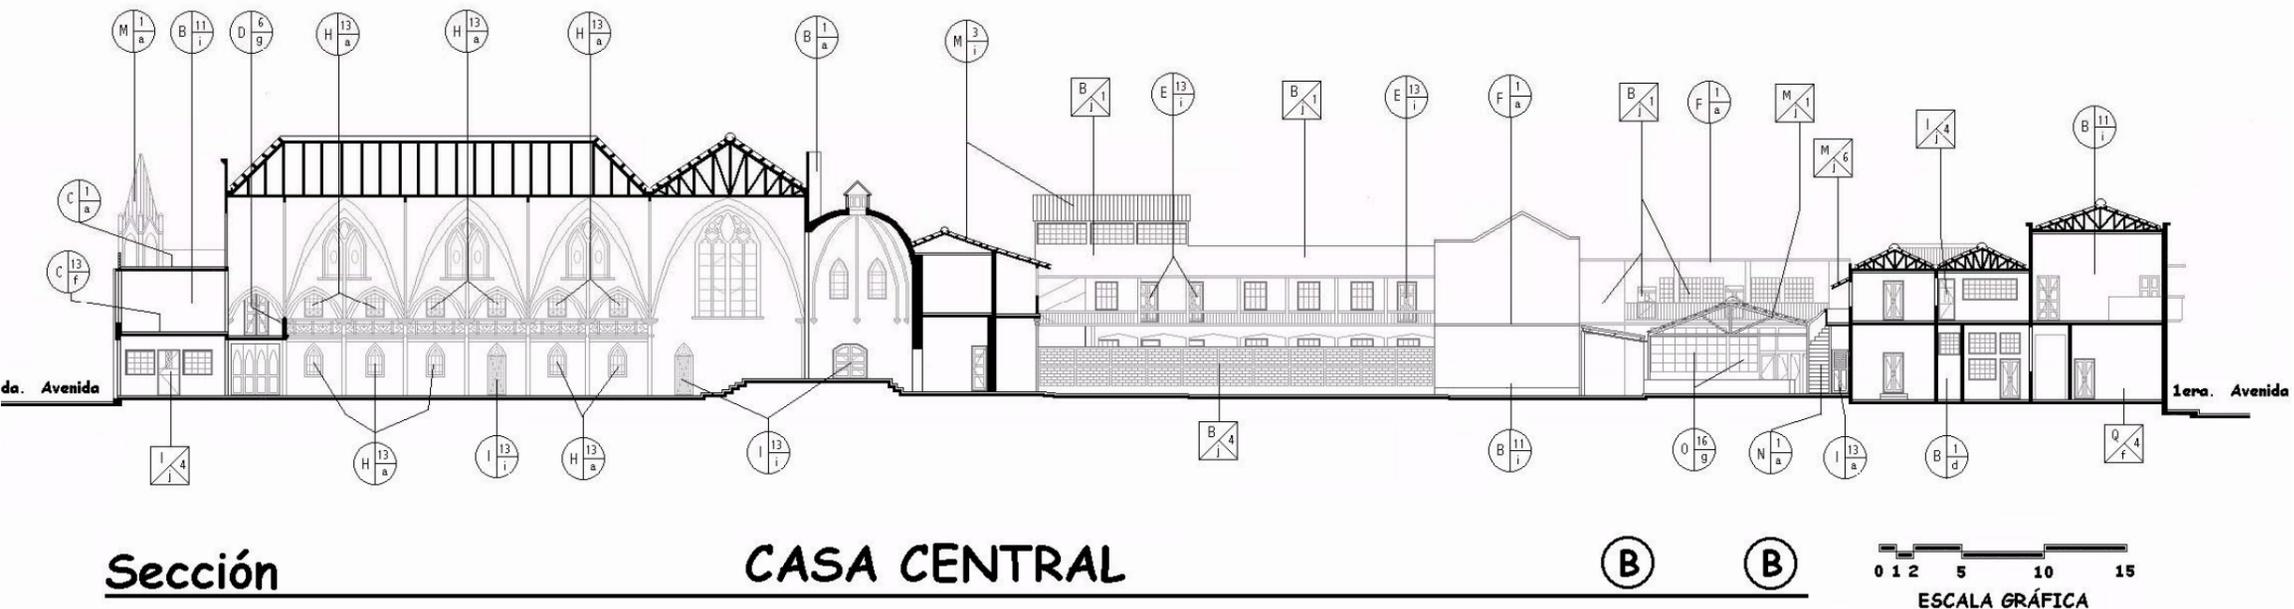
Contiene: SECCIÓN B - B
DAÑOS Y ALTERACIONES
CASA CENTRAL

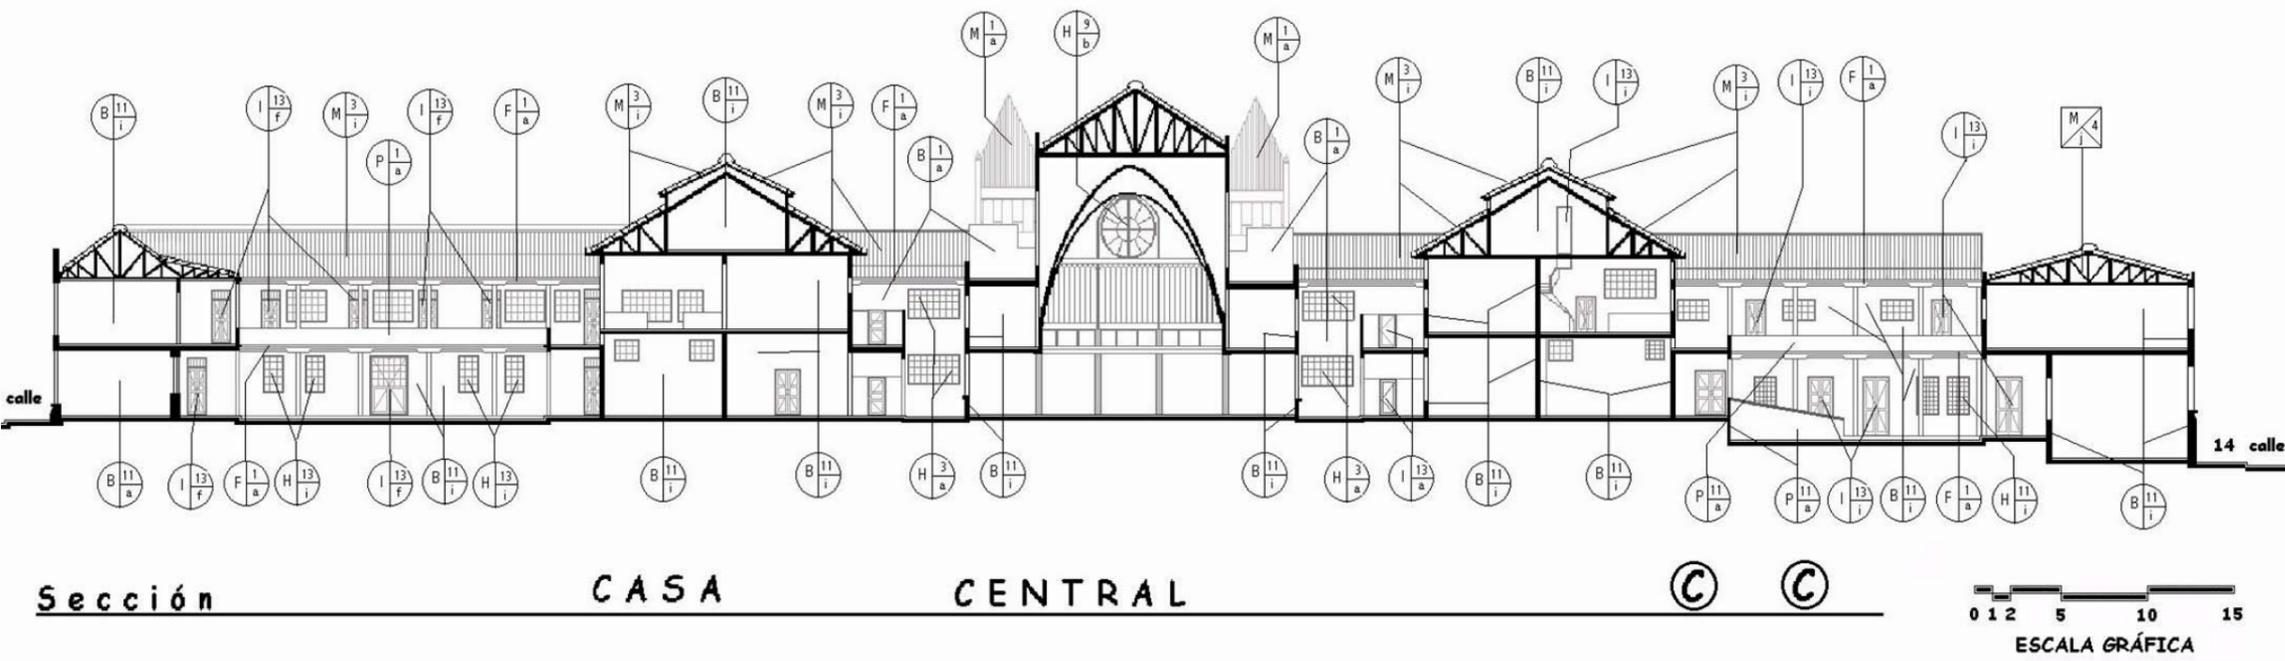
Contiene:
SECCIÓN C - C
DAÑOS Y ALTERACIONES

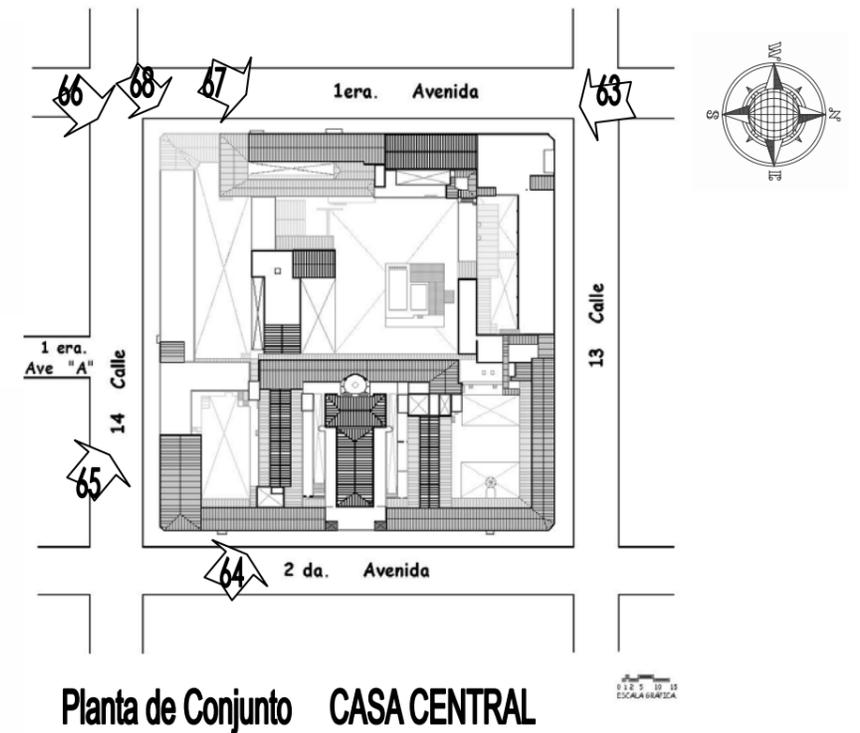
FOTO NÚMERO 68
Deterioro en parte inferior de muro ubicado en la esquina de la 1ª. Avenida y 14 calle, dejando la estructura expuesta, misma que es víctima de la oxidación.

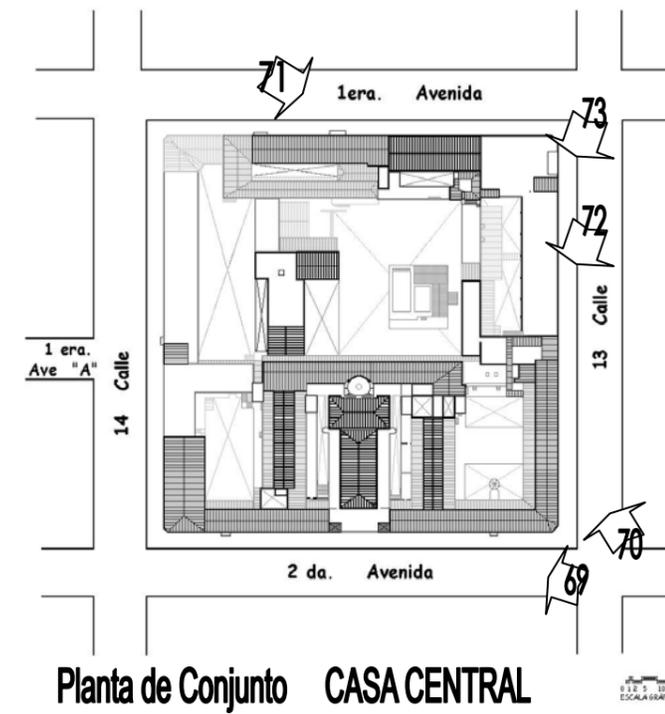
FOTO NÚMERO 73

Deterioro en banqueta prácticamente destruida por estacionamiento de vehículos momentáneos de carga.

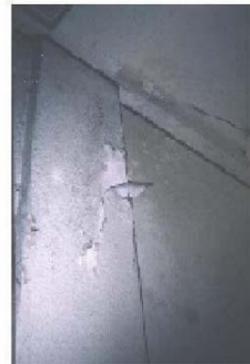
FOTO NÚMERO 92
Repello y pintura a punto de caer en un entrepiso de ingreso vehicular.

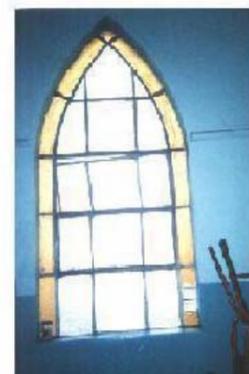
FOTO NÚMERO 105
Herrería de ventana tipo ojival de la villa, que se encuentra en mal estado, faltante de vidrios. Vista interna.

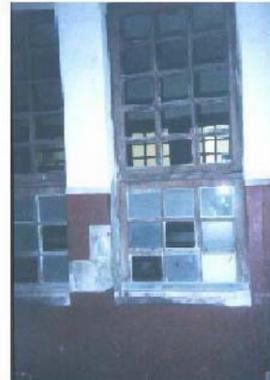
FOTO NÚMERO 108

Mal estado de ventanas que se encuentran frente al patio general, las que corresponden a las aulas de la Escuela Normal.

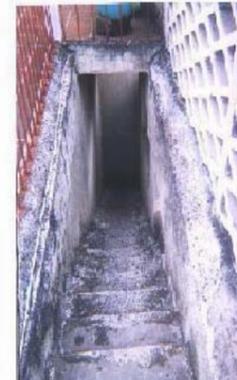
FOTO NÚMERO 110

Condiciones de humedad en gran escala en el módulo de gradas que dirigen a un patio de las postulantes, sobre las clínicas.
