*Propuesta de*  
**R***estauración del Templo San Luis las Carretas y*  
*evitalización del Entorno Inmediato*

**CLAUDIA LUCRECIA ALONZO HERRERA**  
**GUATEMALA, NOVIEMBRE DE 2004**

*Propuesta de Restauración del Templo San Luis Las  
Carretas y Revitalización del Entorno Inmediato*

**Al Conferirle el Título de:  
ARQUITECTA**

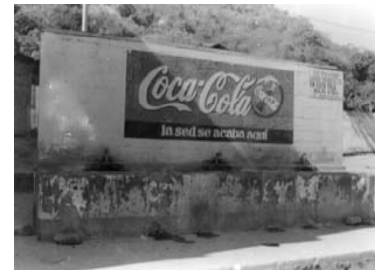
**Fotografía No. 13** Tomada en 1989 se observan las pilas son de adobe y se encontraban en mal estado por lo que se reemplazaron.

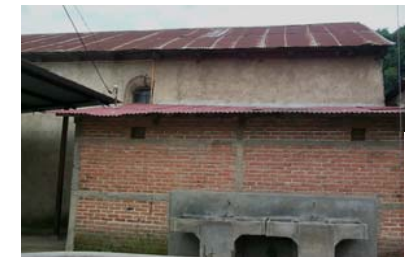
**Fotografía No. 14** Vista de las pilas públicas que existen actualmente las cuales son de cemento.

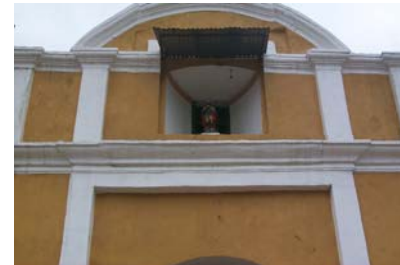
**Fotografía No. 65** Vista de pared frontal exterior dañada por humedad

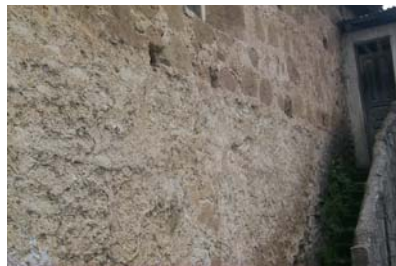
**Fotografía No.67** Desprendimiento total de material en repello de muro de fachada lateral izquierda.

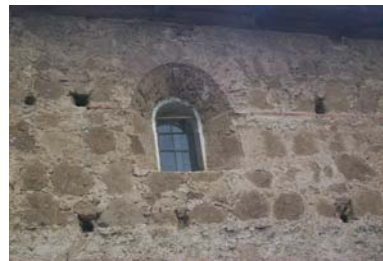
**Fotografía No.68** desprendimiento total de material en repello de muro de fachada lateral derecha.

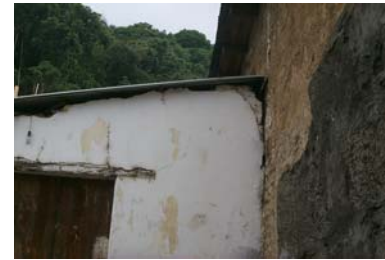
**Fotografía No.69** Desprendimiento de material en repello de fachada lateral izquierda.

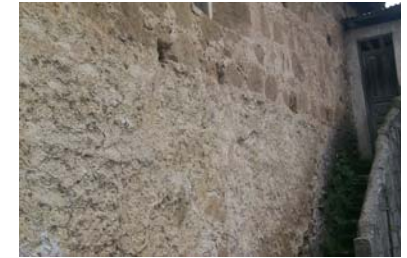
**Fotografía No.70** Desprendimiento de material en repello de entrada a los campanarios.
