**UNIVERSIDAD DE SAN CARLOS DE GUATEMALA
FACULTAD DE ARQUITECTURA**

**“PROPUESTA DE RESTAURACION Y RECICLAJE ANTIGUO EDIFICIO
MUNICIPAL Y SU ENTORNO INMEDIATO SAN ANTONIO”**

Sácatepequez, San Marcos

VICTOR ALEJANDRO DUARTE GUZMAN

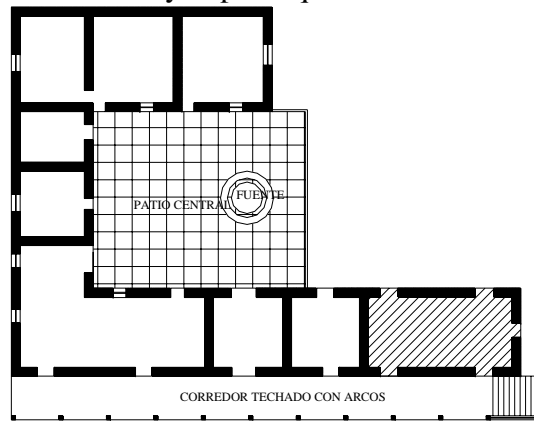
EDIFICIO MUNICIPAL
SAN ANTONIO, SACATEPEQUEZ, SAN MARCOS.
ESCALA 1/250

Actualmente el edificio se encuentra ocupado por la policía nacional civil así como también por algunas bodegas de la municipalidad, que es en su gran mayoría que todavía funciona el edificio debido a que la parte este del edificio posee un derrumbe del techo así como de algunos muros que soportaban la carga del edificio, la cual se encuentra en total abandono, debido a su estado es necesario actuar de forma inmediata con la restauración del edificio para evitar la perdida total del mismo debido a que este derrumbe conforme pasa el tiempo y el clima va avanzando como el cáncer, donde su principal deterioro del edificio es el antes mencionado a continuación se presenta una grafica del edificio y la parte que esta en derrumbe con gris.

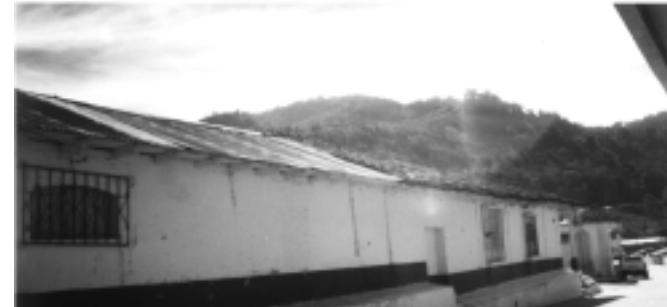
FOTOGRAFIA No 15 Alteración: Lámina de zinc en sustitución de teja de barro cocido.

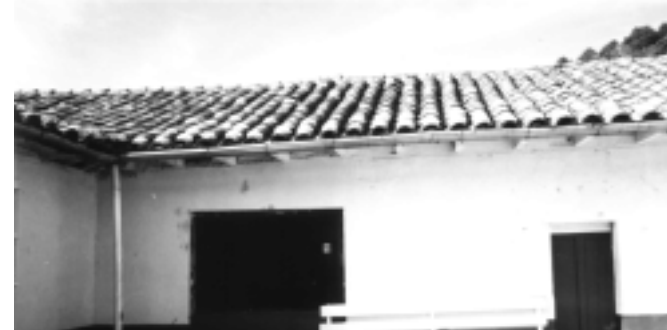
FOTOGRAFIA No 17 Alteración: Vano mas amplio con puerta metálica.

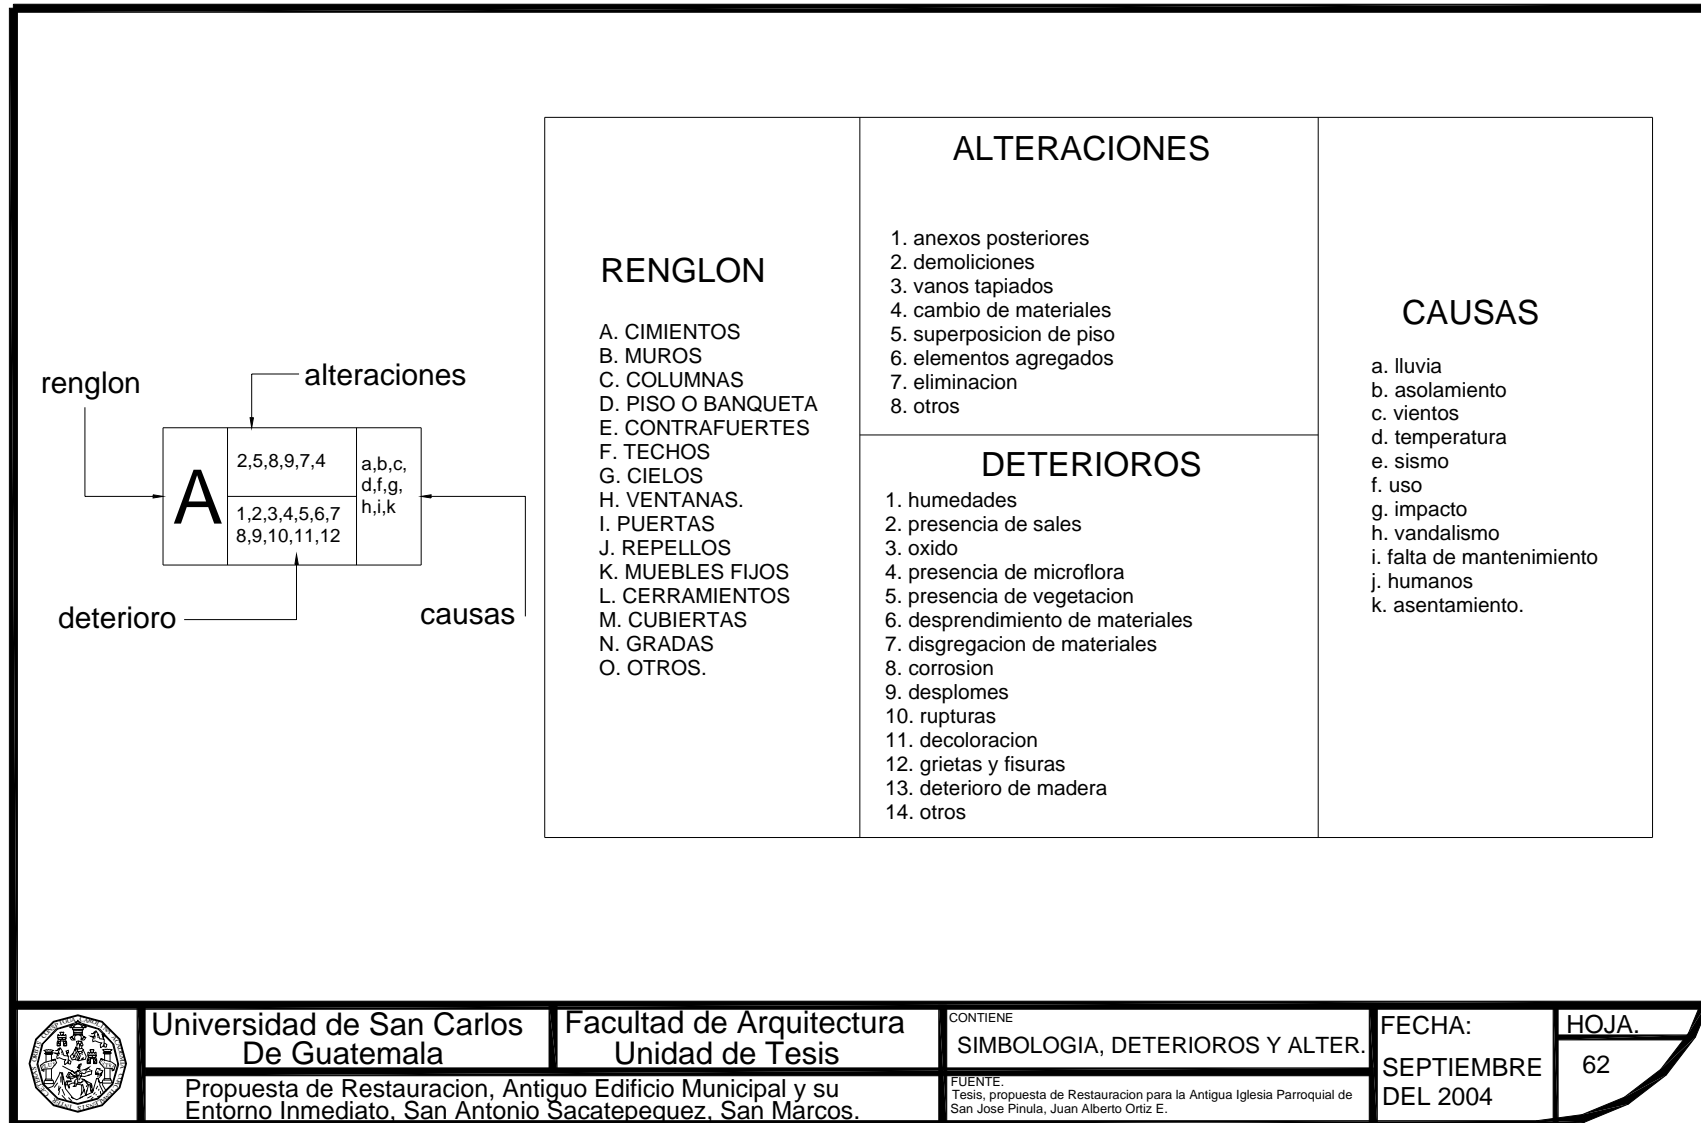
CONTIENE
SIMBOLOGIA, DETERIOROS Y ALTER.

Se observan extensas áreas con severos daños por desprendimiento y disgregación de los materiales, al extremo de dejar expuesta la mampostería a la intemperie y a los elementos naturales que tanto daño pueden provocarle.

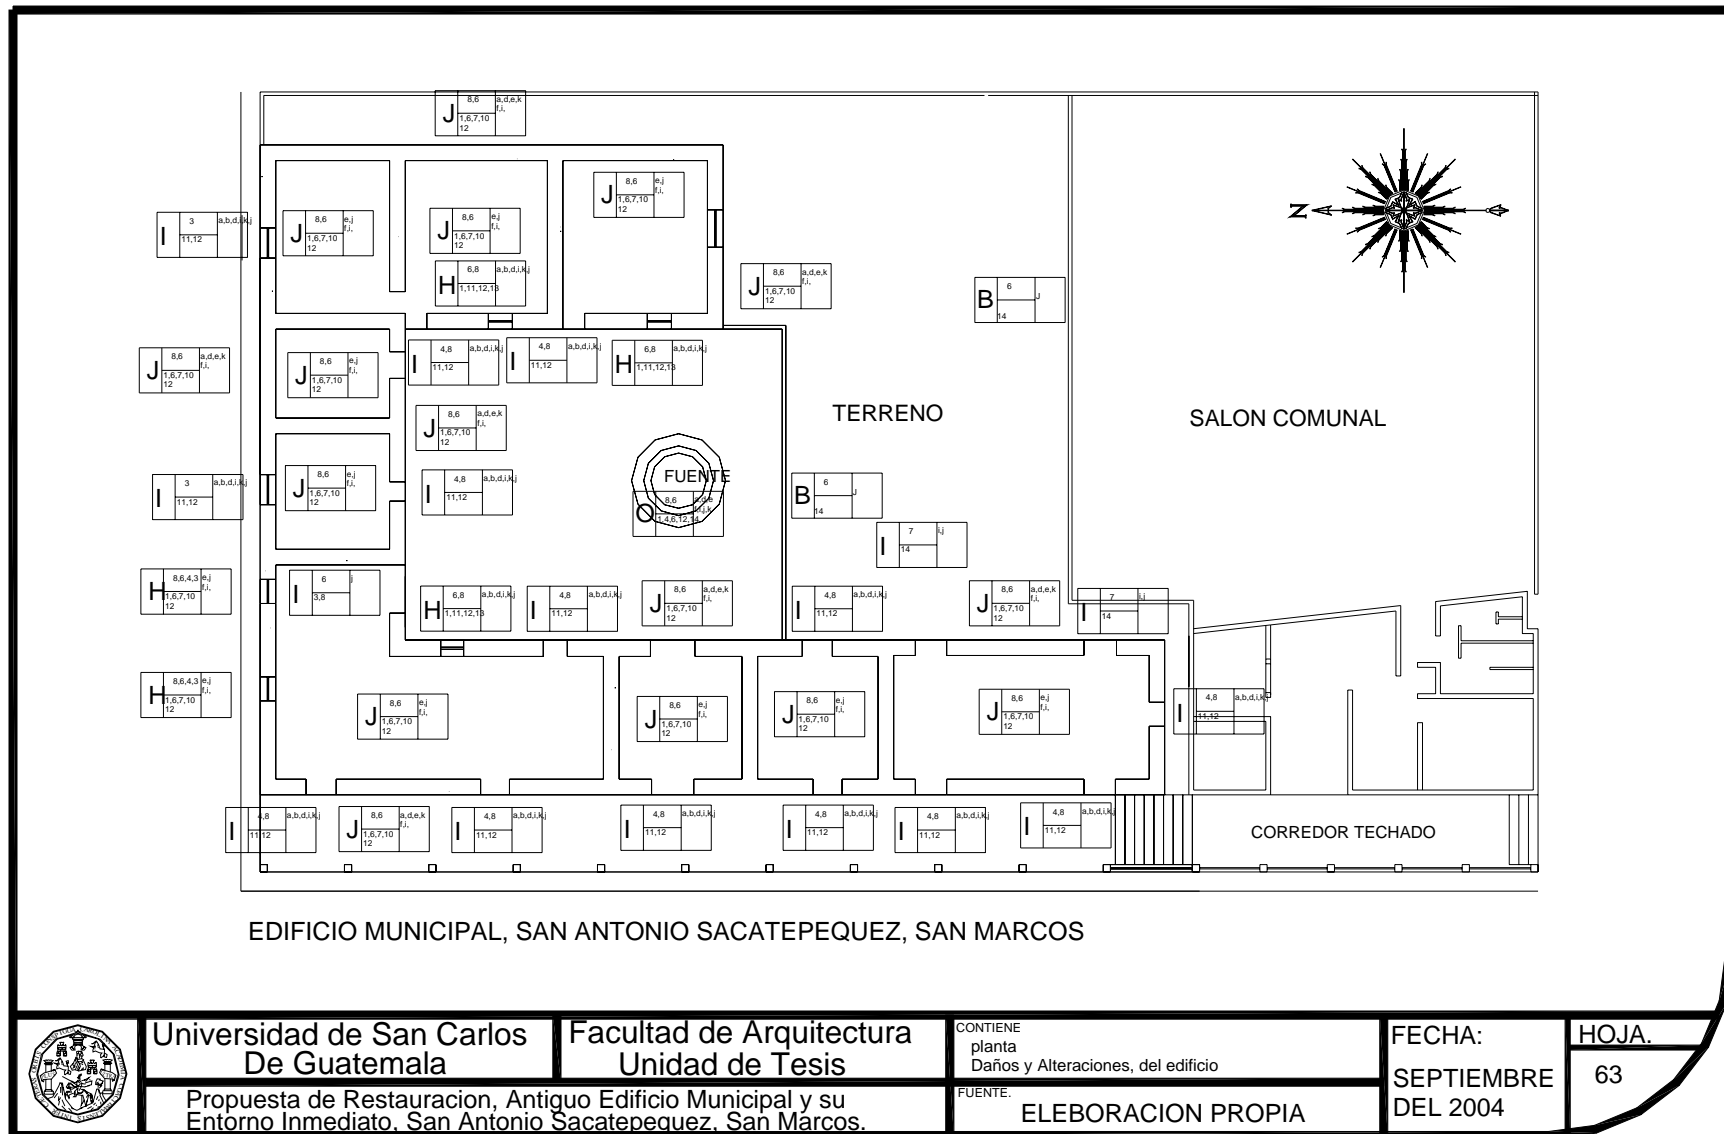
CONTIENE
 planta
 Daños y Alteraciones, del edificio

Los muros de carga, construidos con mampostería, presentan rupturas, grietas, fisuras, cuarteadoras, desplomes, erosiones y disgregaciones de sus materiales causados por agentes biológicos, climáticos y humanos.

Los pisos del monumento, los repellos los cernidos también poseen un serio daño, ya que presentan ruptura, humedad, erosiones, desprendimientos grietas, fisuras, salitres, pulverulencias y cambio de materiales, ocasionados principalmente por agentes biológicos, climáticos y fundamentalmente humanos.

- Consolidación de grietas y fisuras mediante la inyección de material aglutinante proporción 1:3:8 material, cemento, arena, cal.
- Consolidación de vanos de puertas y ventanas.

- Se deberán realizar actividades de mantenimiento encaminadas a prevenir alteraciones y detener el deterioro en su inicio en muros, especialmente tratamiento de humedad y sales.
