UNIVERSIDAD DE SAN CARLOS DE GUATEMALA
FACULTAD DE ARQUITECTURA

PROYECTO DE GRADUACIÓN
RESTAURACIÓN Y RECICLAJE DEL EDIFICIO PRIMERA SEDE DEL DIARIO DE CENTRO AMÉRICA

PRESENTADO POR
LIDIA CAROLINA MONTERROSO PÉREZ

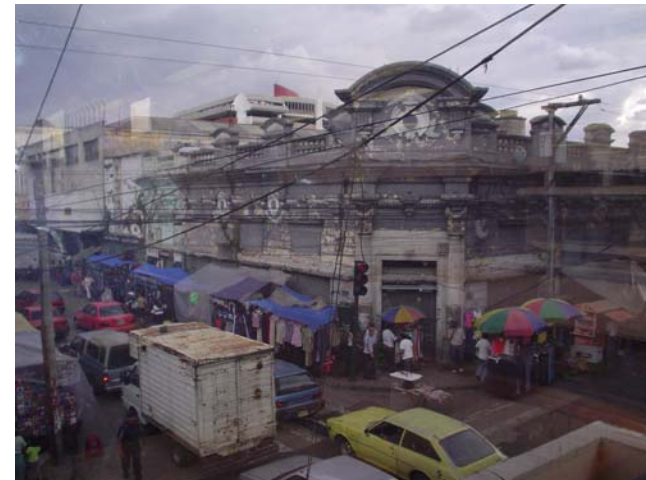
Fotografía No. 2 Edificio PRIMERA SEDE DIARIO DE CENTRO AMÉRICA, sujeto a los factores expuestos anteriormente.
