**PROPUESTA DE CONSERVACIÓN DE LA PARROQUIA
SAN BENITO DE PALERMO, Y SU ENTORNO INMEDIATO
LA DEMOCRACIA, ESCUINTLA.**

**CARLOS HUMBERTO RAMÍREZ TOLEDO
GUATEMALA DE LA ASUNCIÓN, ABRIL 2005**

FACULTAD DE ARQUITECTURA
SEMINARIO DE TESIS

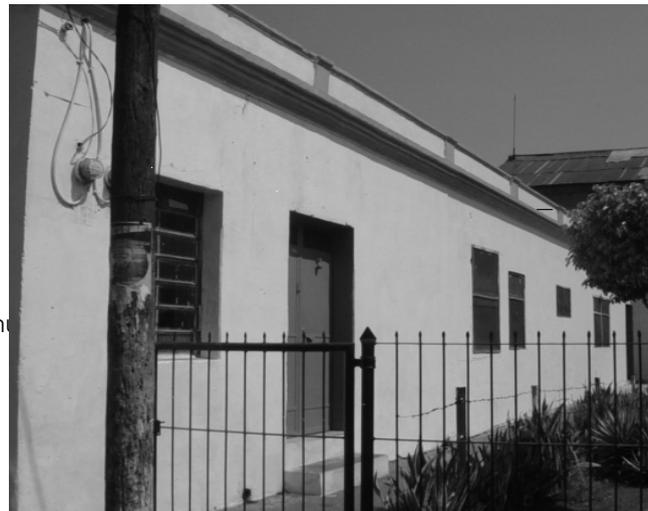
parte posterior del templo se encuentra la oficina y parte de la vivienda parroquial, construcción moderna de una planta con un área de 218.35 m² tiene un área construida, en las que se utilizaron formas y materiales que no se integran con el templo (véase fotografía adjunta), esto afecta de manera negativa, debido a que rompe con la armonía del conjunto.

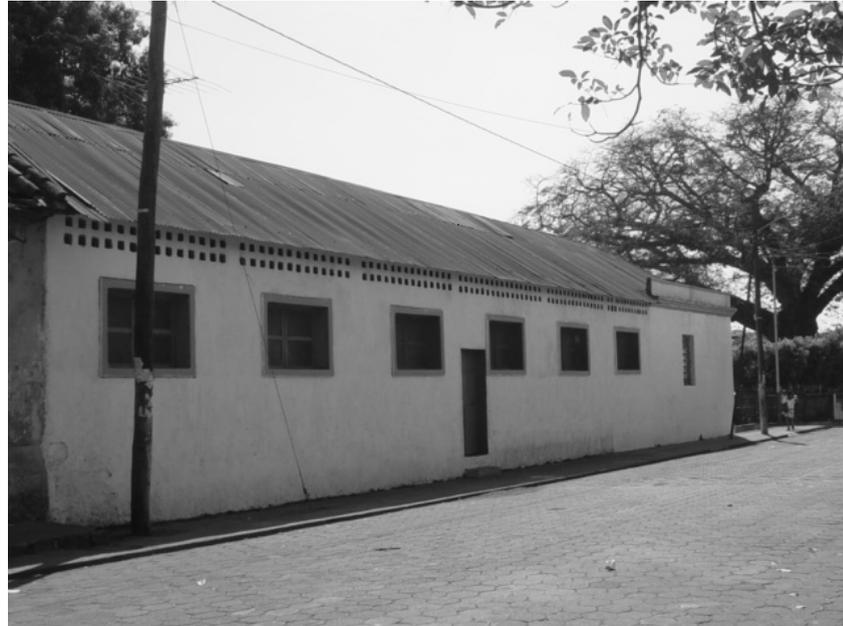
Se ubica en la parte este del conjunto sobre la calle, con un área de 94.714 m² construido entre el año de 1,960 y 1976, ya que también posee su propia bodega y sus servicios sanitarios; es de construcción sencilla, pero es un obstáculo para la apreciación visual de dicho templo desde la parte sur (véase fotografía). Ya que en éste se realizan las actividades, los días lunes reunión de catequistas, 15 personas máximo; jueves Pastoral Familiar, 30 máximo. Además hay actividades extremas como retiros, convivencias familiares cada mes, estudios para catequistas, teniendo que ampliarse por la falta de espacio para la cantidad de personas que asisten.

Se considera la liberación del salón parroquial, no por el hecho de estar deteriorado o no funcionar, sino debido a que no permite la apreciación necesaria de la fachada como conjunto desde la vista sur.

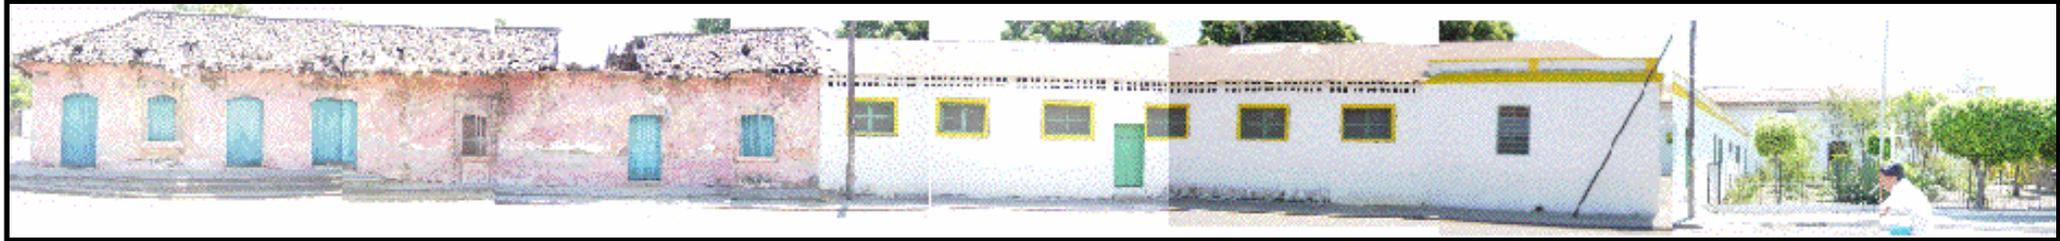
F1 En esta panorámica se observa una casa de habitación, donde conserva materiales, proporción y apariencia; en la construcción contigua se observa contraste por altura y fachada.

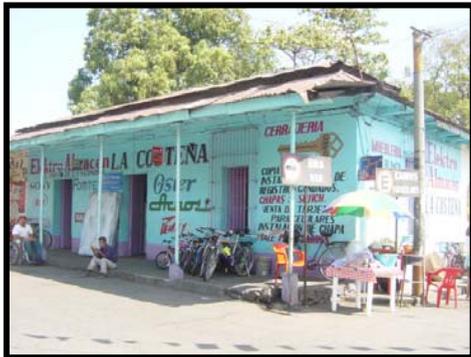
F2 Comercio en casa tradicional, se agregan colores y publicidad a las fachadas.

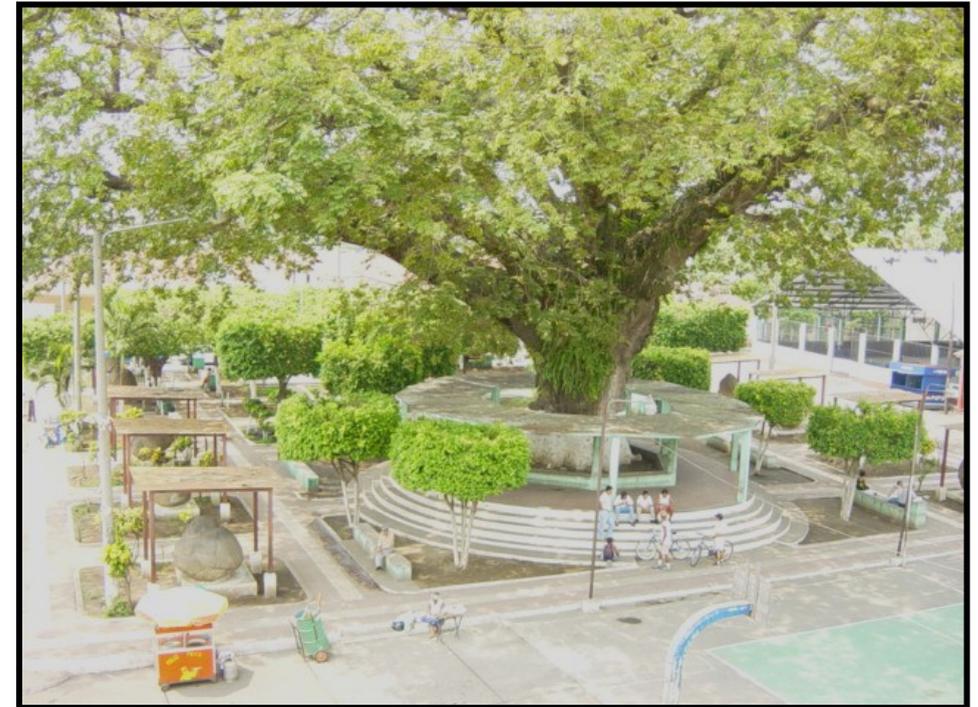
F4 Vista aérea del Parque Central de La Democracia, al costado suroeste se observa el Salón de Usos Múltiples; se aprecia la glorieta de la ceiba que los materiales y texturas rompen con el entorno.

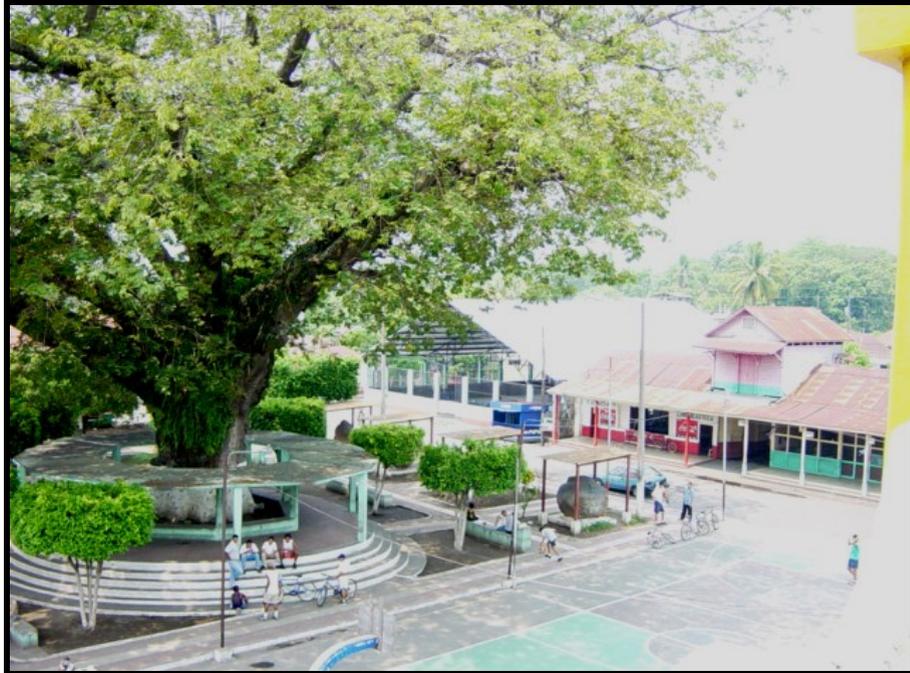
F5 Fotografía del Parque Central; se observa la fachada oeste y a la vez se aprecian los contrastes de materiales y texturas y altura de las construcciones.

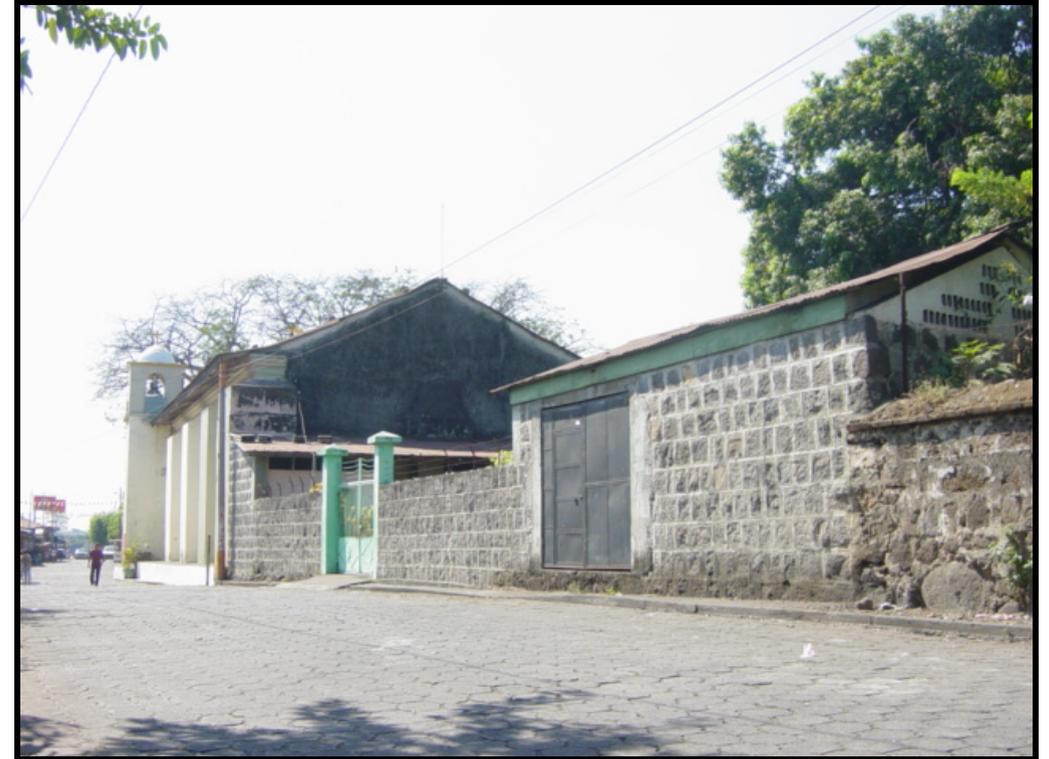
F6 Continuidad y homogeneidad de construcción, se ven cambios en los materiales, principalmente en la cubierta con lámina de zinc y puertas y ventanas con balcones de hierro.

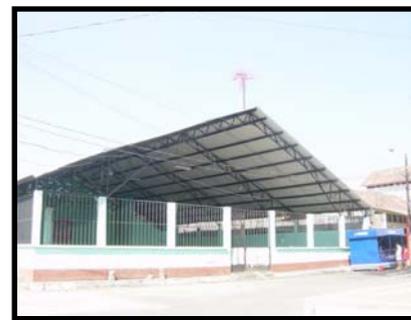
F8 Se observan las construcciones que han sido sumamente alteradas; en la imagen, una construcción frente al parque, motiva ventas y publicidad, que rompe con la armonía de las demás.

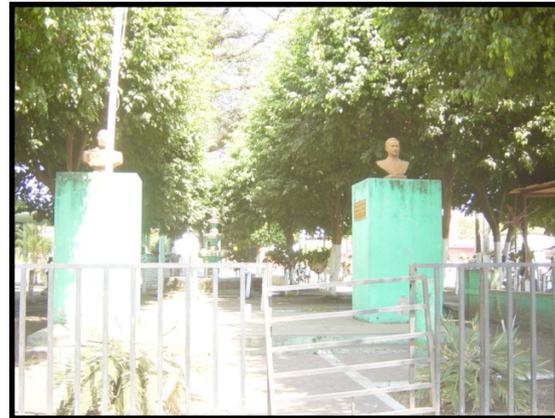
F10

En la fotografía 9 se observa un ícono llamado "La cruz del perdón" que también aparece en la fotografía de 1920, sólo que a un costado de la ceiba; mientras que en la fotografía 10 se muestran los 2 bustos de Justo Rufino Barrios y Castillo Armas, los cuales se encuentran en mal estado y abandono.

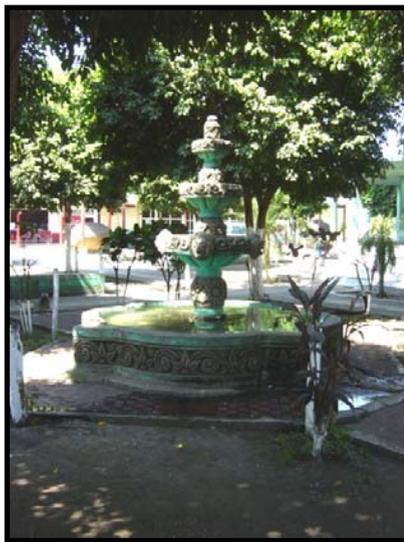
F11 Fuente del parque, ubicada adentro del mismo; no se observa ninguna inscripción de construcción; es mas, se observa que es hechiza con sus 3 platos y detalles en relieve. No se encuentra en funcionamiento el sistema de agua, cerca de ésta hay bancas y depósitos de basura en mal estado. Existe bastante vegetación

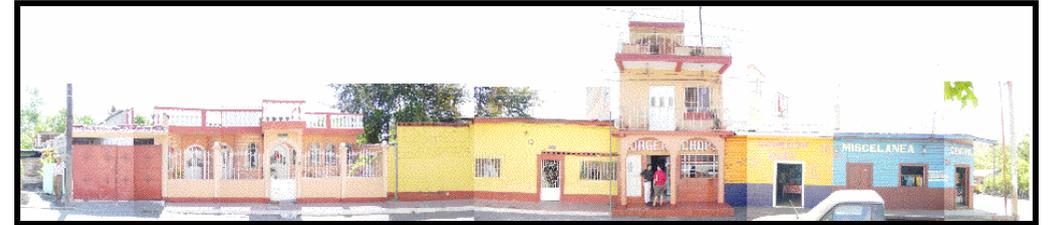
F12 Cambios de morfologías en fachada este; en esta panorámica se observan construcciones que han sido sumamente alteradas; se nota una construcción de 3 niveles, que rompe con la armonía de las demás.

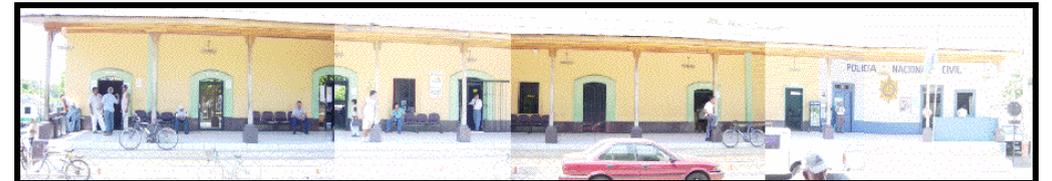
F 13 Fotografía panorámica de la Edificio Municipal, que en varios elementos han sido alterados, como su cubierta y pasillos, por materiales que contrastan con los materiales de las columnas y fachadas.

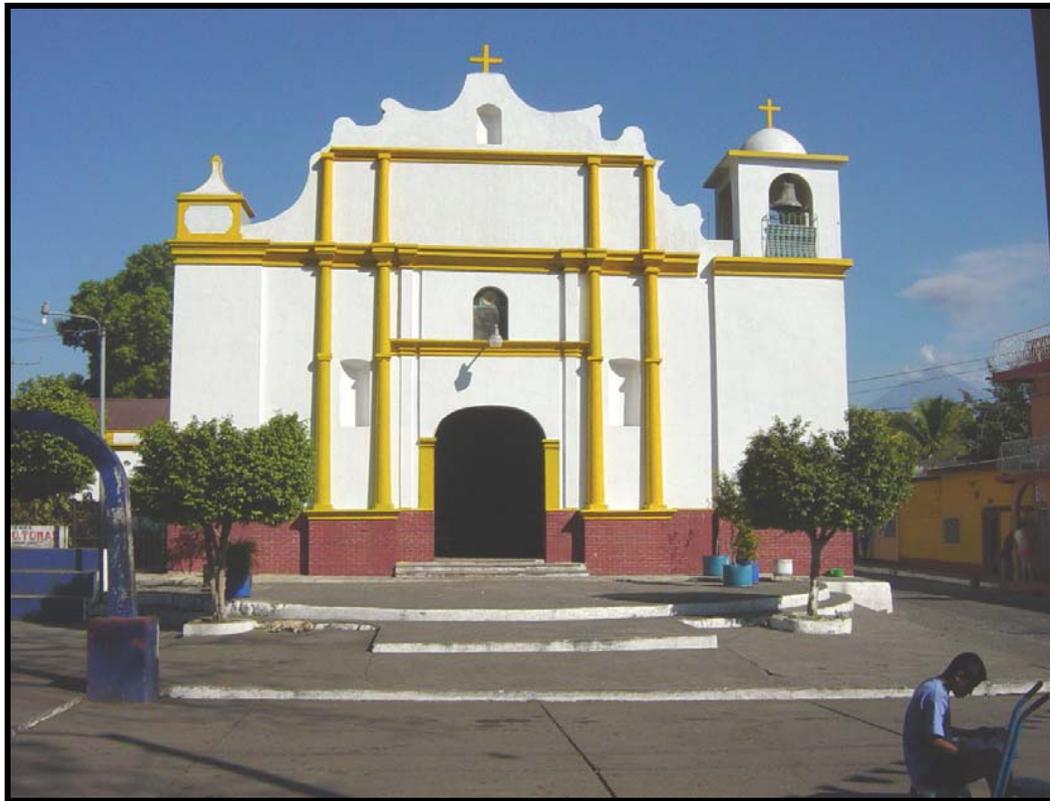
F 15 Fachada principal del templo parroquial; se observa el ingreso principal, así como las modificaciones en el campanario y la parte posterior donde se encuentran las fachaletas de ladrillo.

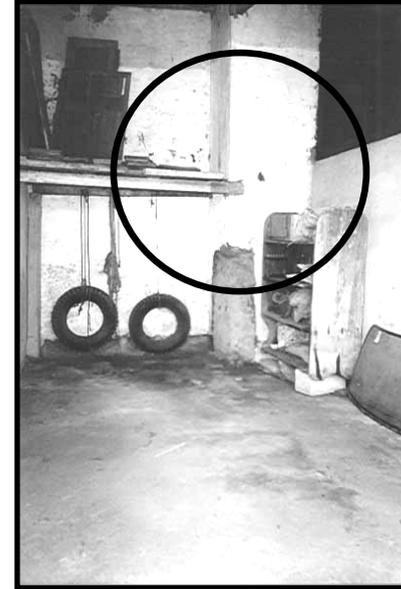
F 16 En la parte de la parroquia donde se ubica el garaje se observa la mala manipulación y falta de conocimiento sobre el tema, ya que el contrafuerte fue destruido para poder estacionar el vehículo hasta el fondo.

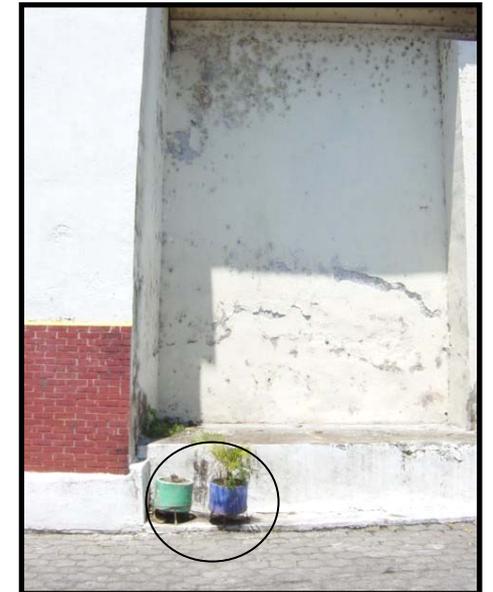
F 17 En el lado este del templo, se observa la humedad, la falta de mantenimiento y el desprendimiento del material del muro. Existiendo elementos de poca importancia, sin ser parte del conjunto parroquial.

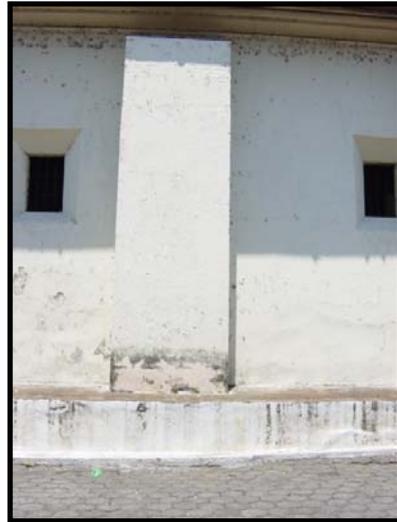
F 18 Todas sus ventanas son abiertas y se puede observar que la humedad daña partes altas de su cerramiento y contrafuertes.

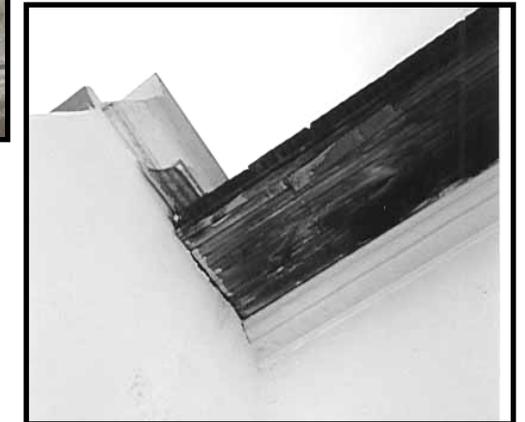
F 21
Obsérvese la parte posterior del campanario; la parte de los voladizos de los techos; el machihembre se está pudriendo por la falta de mantenimiento, registrando desprendimiento del repello en las partes adosadas a la cubierta.

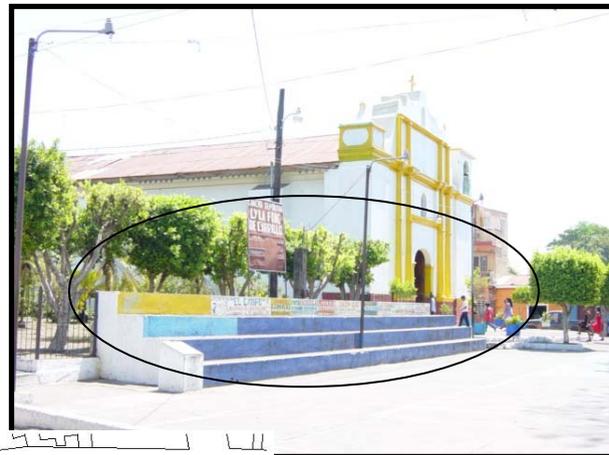
F 19
Véase que existen elementos que contrastan con los estilos arquitectónicos, forman parte de contaminación visual que nunca son utilizados.

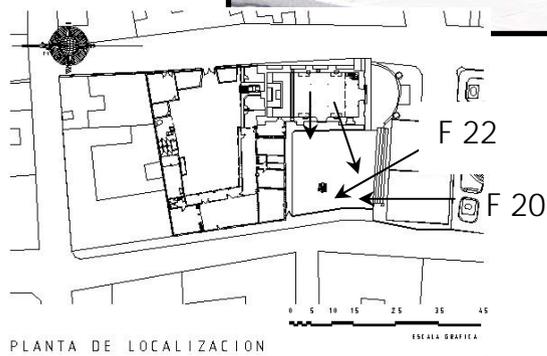
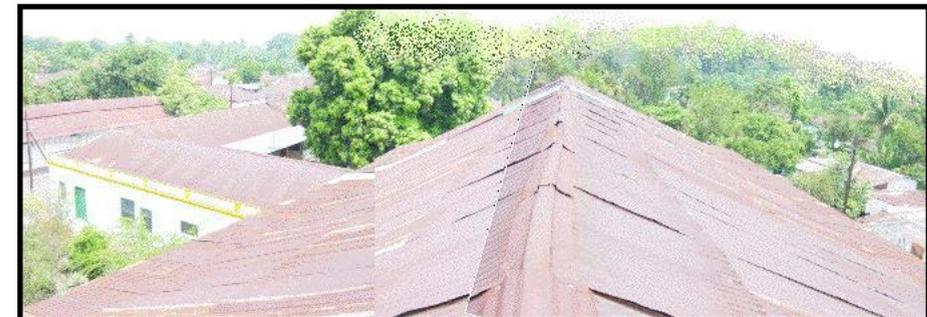
F 22 En esta fotografía, hacia el lado sur de la parroquia, se observa lo deteriorado de la cubierta, la cual está afectando el interior del la nave, ya que consta que existen varias láminas que se están desprendiendo de los tendales; el agua cae dentro de la estructura, escurriéndose hasta el cielo falso que se está enmohecendo por la humedad, por la falta de control de las precipitaciones del lugar.

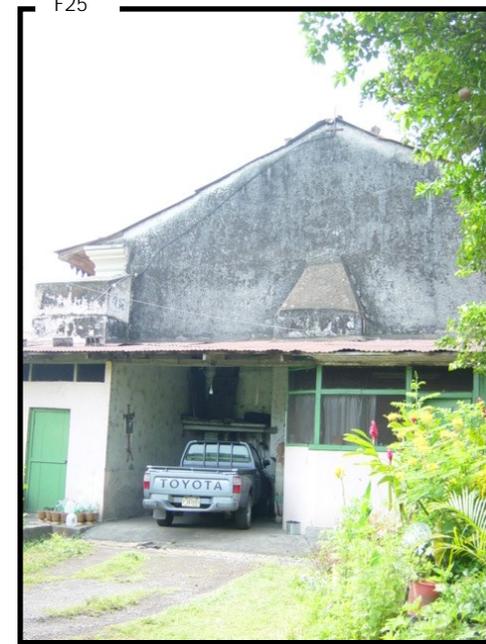
F 25 En la fachada norte del templo parroquial se observa que existen elementos que obstruyen la apreciación del mismo; observándose cambio de materiales, muros, ventanas y puertas, causando humedad en los materiales adosados a la fachada,

que evita que el sol penetre en las partes bajas de la parroquia.

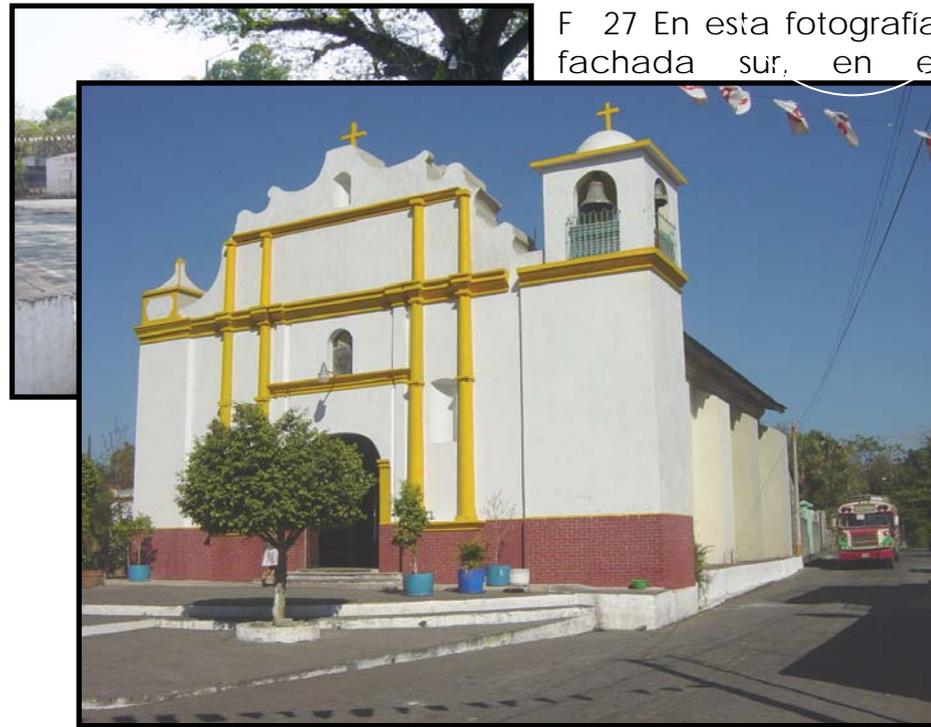
F 27 En esta fotografía de la fachada sur, en el atrio principal se encuentra la cancha de basquetbol hecho

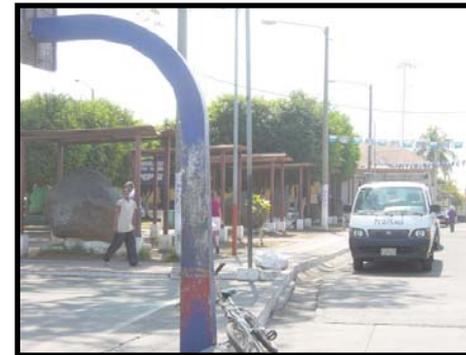
F 28 Existen elementos en el templo que innecesariamente forman parte de algún elemento en sentido de ornamentación, estilístico, funcionalismo en su fachada. La

avenida principal sobre el lado este, donde transita el transporte extraurbano, dañando inconscientemente el monumento.

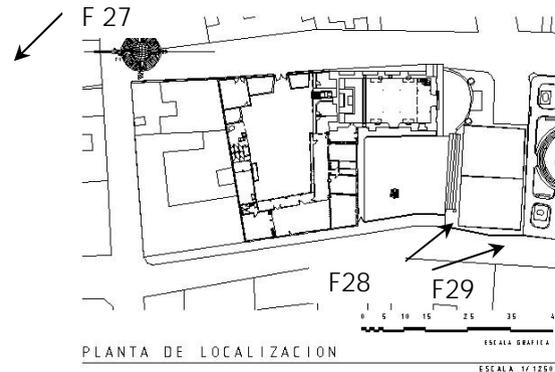
Se puede observar cómo las construcciones recientes crean obstáculos visuales, además de un deterioro y contaminación auditiva en el caso de la cancha de basquetbol; también cabe destacar algunas paredes adosadas a los muros del templo parroquial y la sacristía, lo cual crea problemas estructurales y conceptuales, así como la falta de unidad de diseño y estudio de los materiales, posiblemente en la toma de decisiones de los párrocos y autoridades que han estado a cargo, la falta de presupuesto y la espera de la ayuda de la comunidad, han dado como resultado que se hagan trabajos sin estudio anticipado. Dando un sinfín de formas y espacios innecesarios dentro del conjunto parroquial, tanto así que no cumple con una secuencia de importancia por formas y apreciación visual, lo cual la convierte en una alteración.

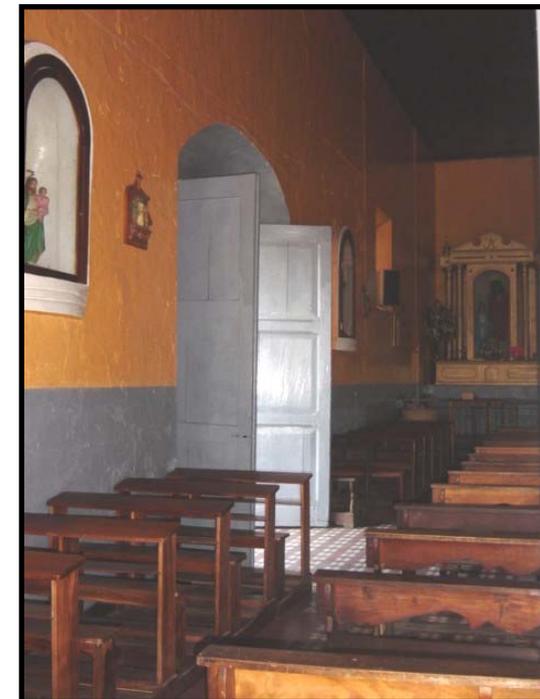
F 38 En el interior de la nave, se encuentra su acabado final hecho de pintura de aceite y se realizaron nichos en los muros este y oeste, para colocar justificando que era necesario tener imágenes; se colocan bancas en los costados, aunque sea difícil su visual desde ese punto.

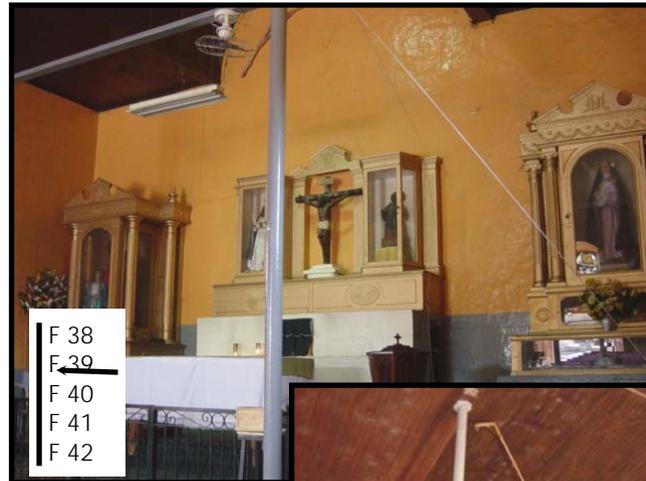
F 40 En este muro nota también lo que son los nichos;

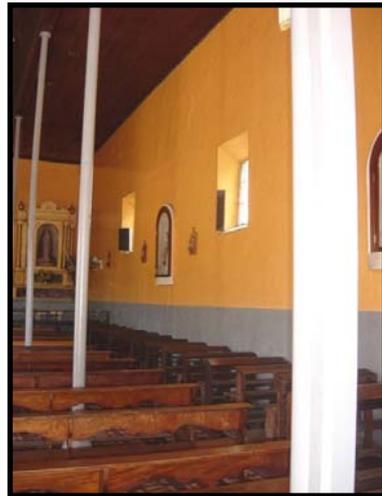
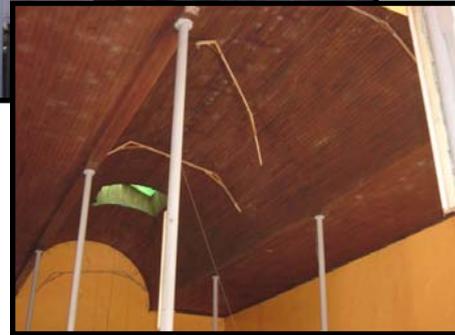
F 41 y F 42 Se observa la cubierta sostenida por pilares de madera con base de concreto; al fondo un tragaluz, y se aprecia la viga de arranque del arco de la estructura de cubierta; en la otra se observa la estructura del coro, elaborado en madera con acabados inapropiados. En la casa parroquial y patio se encuentran áreas y a la vez dentro de la parroquia existen elementos informales y precarios; en su mayoría, de los ambientes que están adosados al muro del templo y lo afectan; además en las láminas crecen plantas que atraen humedad e insectos; sin embargo, el mantenimiento debe ser constante, no tanto por la durabilidad de los materiales sino por el tipo de construcciones que se prestan para ser madrigueras de alimañas, como roedores.

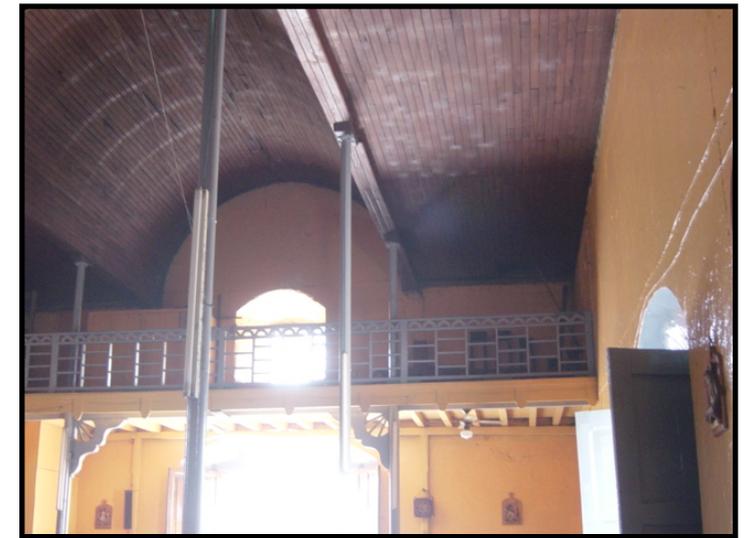
F 43
Aquí se observa el coro, sostenido por los pilares de hierro

que sostienen la estructura del techo, de entrepiso con remates de madera en donde inicia éste; se observa la estructura de madera y el acceso por el lado sur y ventana en la parte superior.

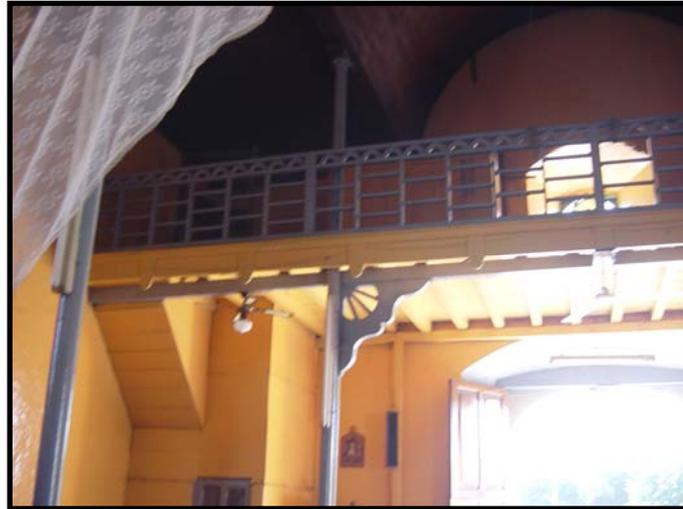
F 44 En la esquina izquierda se observan las gradas que conducen al coro y a los campanarios; en el fondo de la pared sur se observa una columna de madera adosada que sostiene la viga para soportar el entrepiso del coro. Éste nunca es utilizado, sólo las escaleras que conducen hacia los campanarios.

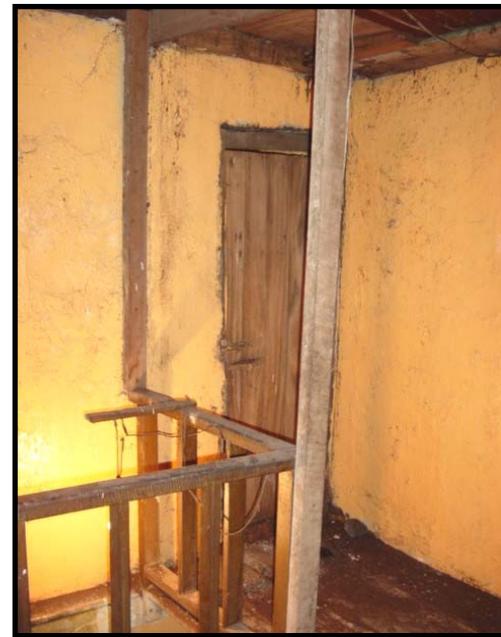
F 45 En esta parte baja del coro se puede apreciar la ventilación artificial, que por el clima de La Democracia se adaptó por la cantidad de

personas que asisten.

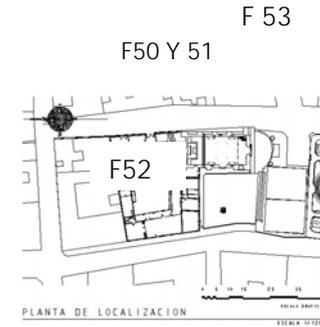
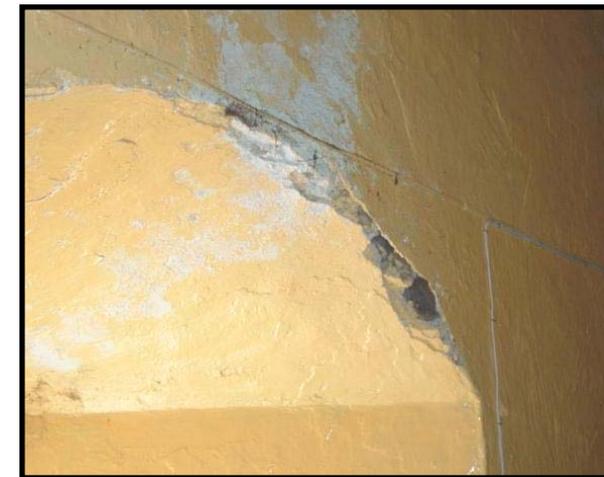
F 50 Y 51 Se presenta una grieta vertical que empieza en la parte superior del muro oeste; hasta llegar al nicho que se hizo durante la excavación para la colocación de la imagen representativa del templo.

que empieza en la parte superior hasta la hornacina; se observa microflora.

F 53
Se observan manchas por la humedad en el campanario, cúpula; además en

Las principales causas de los daños anteriores son la persistencia sísmica y las modificaciones de los agentes como la lluvia, cambios de temperatura y vientos.
F 52 En la parte interior del coro, en la ventana que da hacia el parque, también se observa una grieta vertical

esta última se ven grietas. En esta torre el deterioro es la humedad, el craquelamiento de los muros tanto éstos como los del Templo, además desprendimiento de acabados y grietas en las cúpulas, lo que deja expuesto los esfuerzos de acero porque puede haber un deterioro considerable de la estructura por la oxidación.

La causa de estos deterioros son la falta de mantenimiento, principalmente en los acabados, así como la falta de una limpieza y drenajes adecuados, lo que permite la acumulación de material de desecho y agua de lluvia, propiciando que ésta sea absorbida por los muros y la eflorescencia disgregue los materiales de acabados y áreas dañadas por grietas y fisuras.

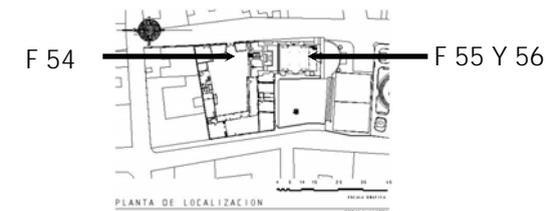
F 54 En el muro de la parte norte se observa humedad, exfoliación y disgregación de acabados, así como una inadecuada instalación de aguas pluviales. Las cubiertas deterioradas en algunas áreas y la falta de bajadas de agua pluvial adecuadas, deterioran las estructuras de madera del techo, principalmente en las puntas asentadas sobre los muros de carga, los que a su vez están afectados por filtraciones de agua que provocan humedades y debilitamiento en los remates de éstos, disgregando materiales.
