*Tesis presentada a Junta Directiva por:
Bhetsy Alelí Hernández Rodríguez
Evelyn Roxana Reyes Carcamo*

Guatemala, Marzo de 2,005

*ANÁLISIS DEL ESTADO ACTUAL Y VALORIZACIÓN DE LOS EDIFICIOS DEL CASCO CENTRAL, DE
LA ESCUELA NACIONAL CENTRAL DE AGRICULTURA, ENCA-BÁRCENAS*

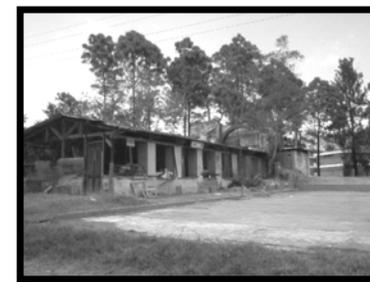
12. Antigua Carpintería⁷⁶

◆ OBSERVACIONES: a raíz de que se construyó el área de talleres, dejo de usarse y se encuentra en total abandono.

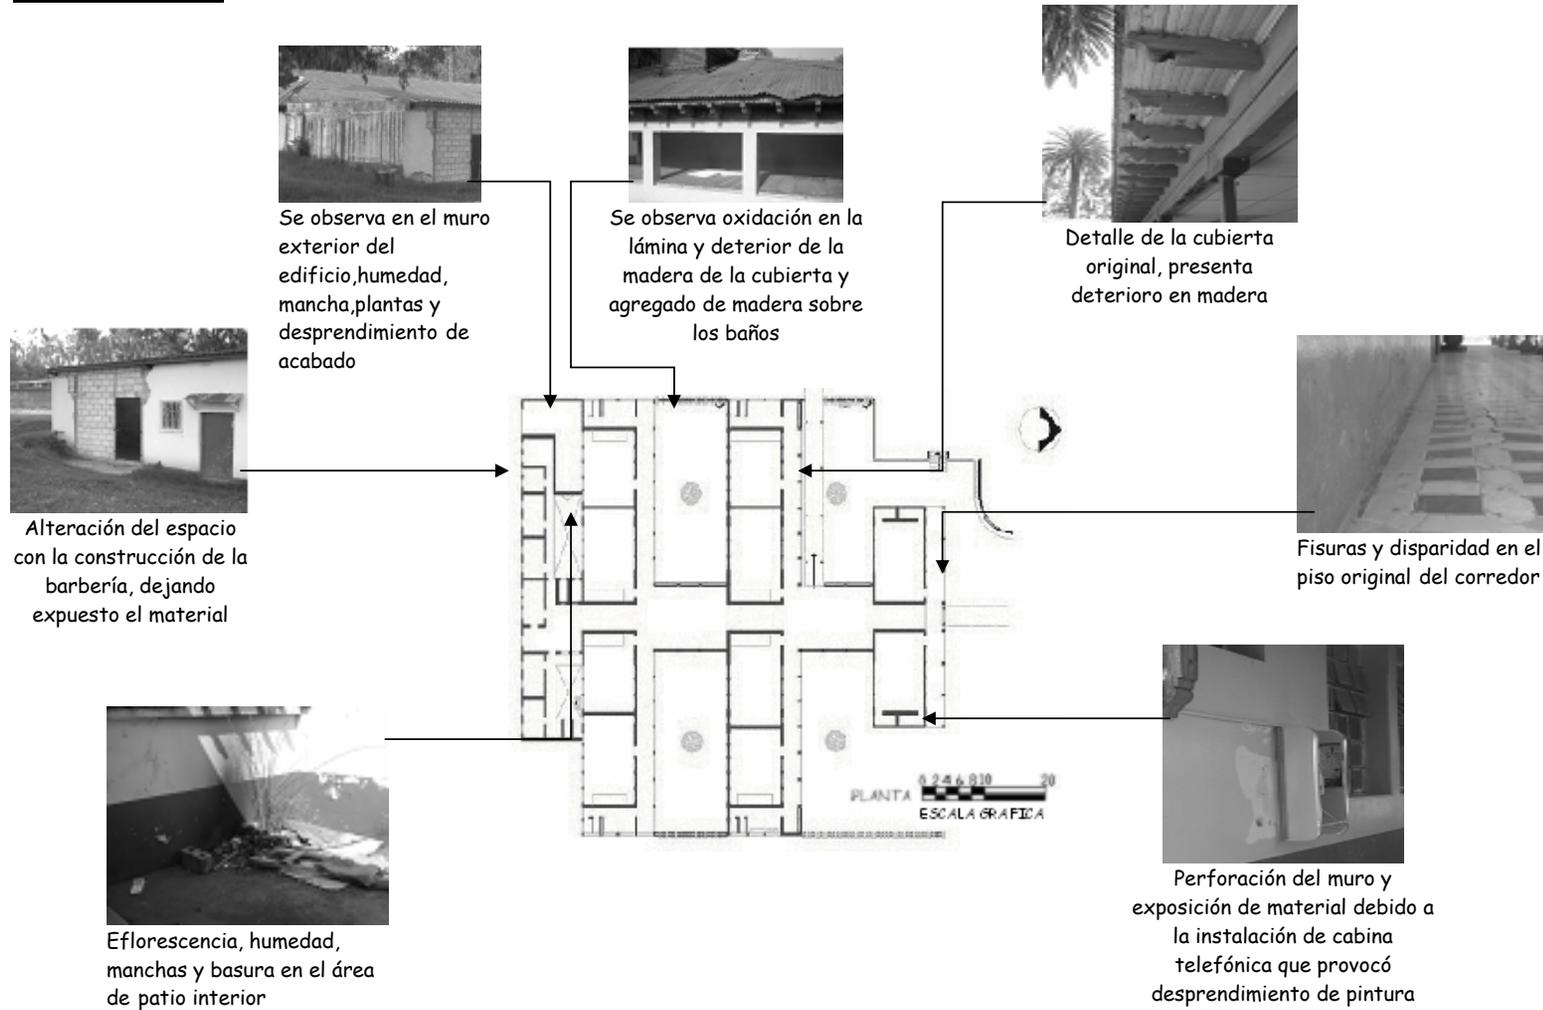
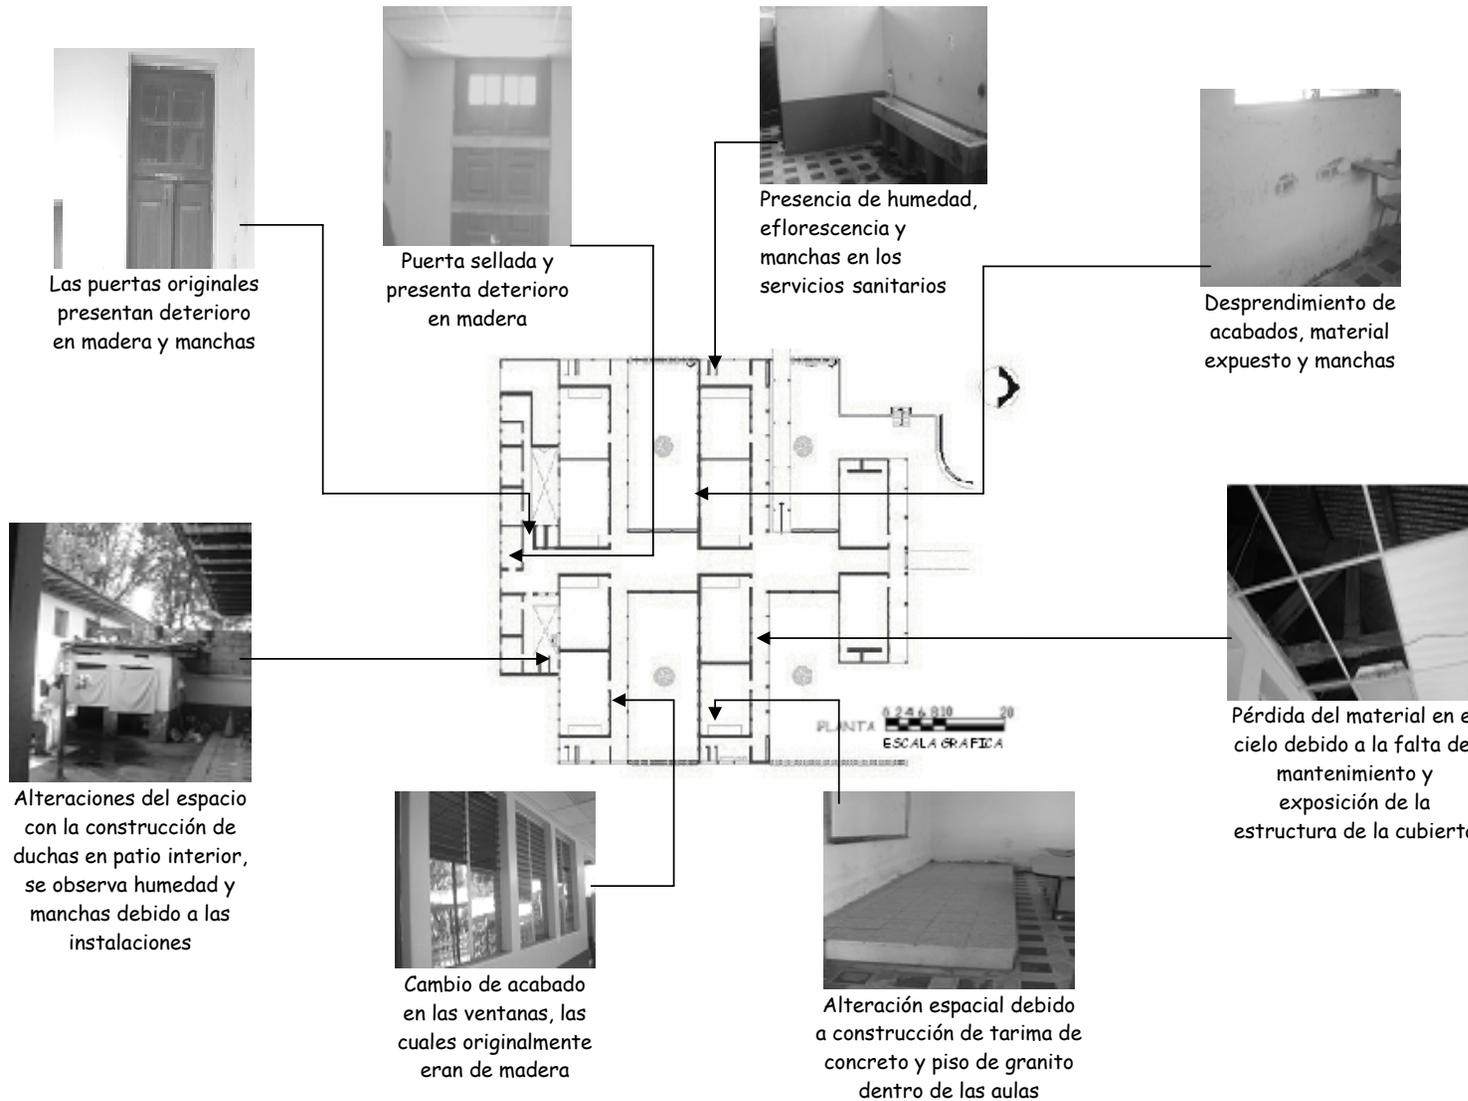
Edificio De Aulas

- *Muros:* estos presentan diferentes tipos de daños, los cuales se pueden observar claramente en interiores y exteriores del edificio. Tales daños abarcan desprendimiento de acabados, debido al efecto de agentes ambientales y biológicos, así como perforaciones o ruptura debido a la colocación de instalaciones y posteriormente un recubrimiento inadecuado. Así mismo se observan manchas de humedad debido a filtraciones y ataque de agentes biológicos (hongos). También se observa la colocación de azulejo y desprendimiento y/o destrucción parcial de éste en el área de producción de quesos. Los acabados presentan numerosos deterioros debido al efecto del medio ambiente (lluvia, químicos) y agentes biológicos (musgos, hongos). Estos agentes han provocado eflorescencias (desprendimiento de pintura), capilaridad y

Puertas y ventanas: la mayoría de puertas y ventanas son originales, de madera y se encuentran deterioradas por falta de mantenimiento. Las ventanas de la fachada frontal (primer módulo) conservan su marco de madera el cual en algunas de ellas carecen de vidrios, algunas ventanas del lado norte de este módulo se les han instalado balcones. En la fachada posterior existen aún los marcos de la ventana que por causas extrínsecas (lluvia, calor, viento) se han deteriorado considerablemente, así mismo se observa la inexistencia de vidrio, en sustitución del mismo se le ha colocado cedazo. En la fachada sur únicamente existen los vanos de las ventanas. En la fachada norte existen 2 ventanas aun con marco de madera y vidriería incompleta y al resto se le han colocado plástico, lámina o cedazo. Las aulas cuentan con sus marcos de madera originales y vidrio. Las puertas al igual que las ventanas se han deteriorado

- *Pintura:* respecto a la pintura se podría decir que esta no ha tenido ningún mantenimiento constante y a causa del deterioro en los muros esta presenta eflorescencia (desprendimiento de pintura) únicamente se a realizado la aplicación de cal en el área de maternidad.
