**UNIVERSIDAD DE SAN CARLOS DE GUATEMALA
FACULTAD DE ARQUITECTURA**

***“CATALOGACIÓN Y CONSERVACIÓN DEL POBLADO HISTÓRICO
DE SAN MANUEL CHAPARRÓN, JALAPA, PROPUESTA DE RESTAURACIÓN Y RECICLAJE
DE LA CASA MARTÍNEZ GUERRA”***

**Tesis presentada a la Junta Directiva por:
ANA MARÍA LÓPEZ REYES**

Guatemala, mayo de 2005

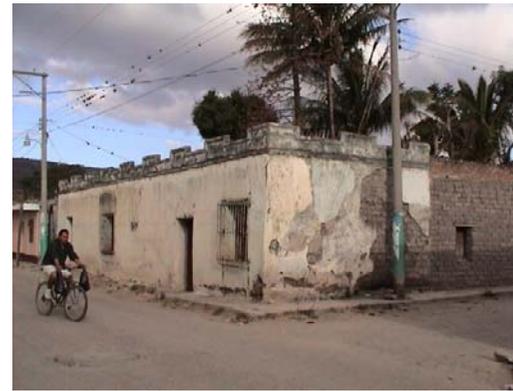
3.- ROLANDO SANDOVAL

Techo: 278 Patio: 398.98 Útil: 220.75 TOTAL: 619.70	DESHABITADA Eventualmente se utiliza por la familia para hospedarse	INTERVENIDA ALTERADA DETERIORADA	A.- Patio Central: mantiene la distribución original. B.- Ambientes: conservan la distribución original.
<i>ROLANDO SANDOVAL</i> 1870

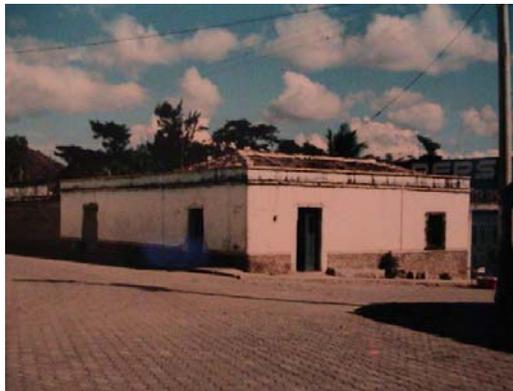
2.- MARTÍNEZ GUERRA

Techo: 358.37 Patio: 377.75 Útil: 272.30 TOTAL: 730.12	VIVIENDA: 5 usuarios Eventualmente se usa el patio como corral para ganado bovino	INTERVENIDA ALTERADA DETERIORADA	A.- Patio Central: reducido para integrar nuevos ambientes como servicios sanitarios y una cocina. B.- Ambientes: divisiones internas de adobe, dos habitaciones se usan como granero.
<i>MARTÍNEZ GUERRA</i> 1870

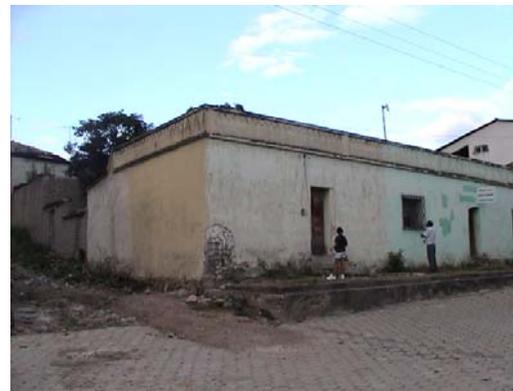
4.- ELENA PALMA

Techo: 249.19 Patio: 230.76 Útil: 173.12 TOTAL: 479.95	ALQUILADA Es utilizada para la oficina del registro de ciudadanos y vivienda	INTERVENIDA ALTERADA DETERIORADA	A.- Patio Central: reducido para integrar áreas de servicio. B.- Ambientes: utilizado área frontal una habitación para vivienda y otra para oficina. El resto de la casa en ruinas.
<i>ELENA PALMA</i> 1910
