“PROPUESTA DE CONSERVACIÓN DEL TEMPLO, CAPILLA Y CASA
PARROQUIAL DE SAN JUAN ALOTENANGO Y SU ENTORNO INMEDIATO”

ALBERTO RAFAEL GONZÁLEZ FIGUEROA

GUATEMALA, AGOSTO DE 2005

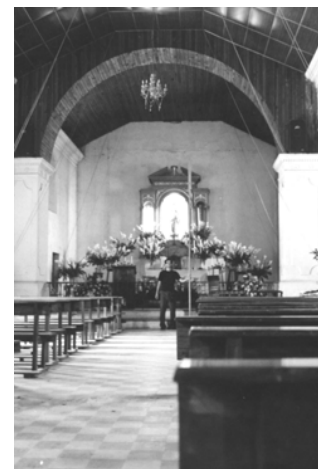
Fotografía No. 4
Detalle de la nave

Patología: humedad
Causas: provocada por la humedad relativa de nivel de piso, y lluvia.

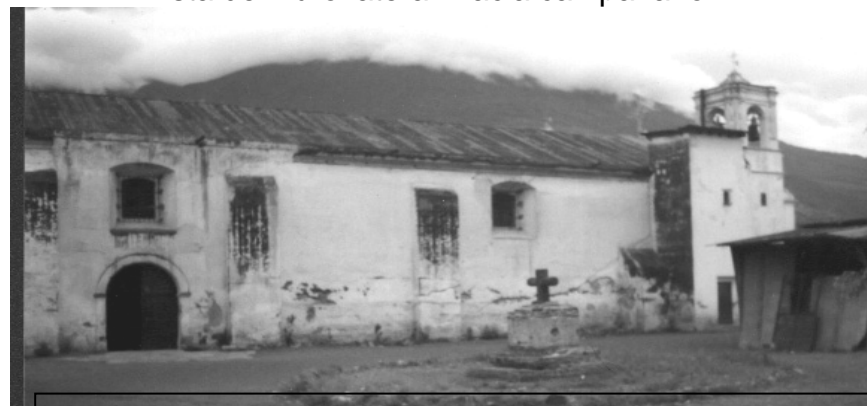
Fotografía No.6
Vista de muro lateral hacia campanario

Patología: humedad, en muros y contrafuertes, desprendimiento de material
Causa: lluvias.

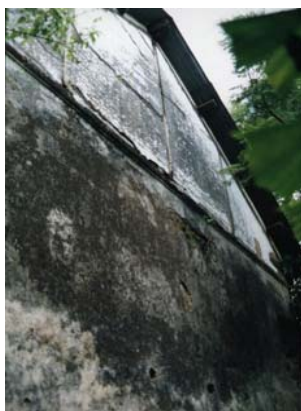
Fotografía No.10
Fachada posterior de la Capilla

Patología: alteración del espacio, por colapso de estructura.
Causa: sismo, colapso de estructura.

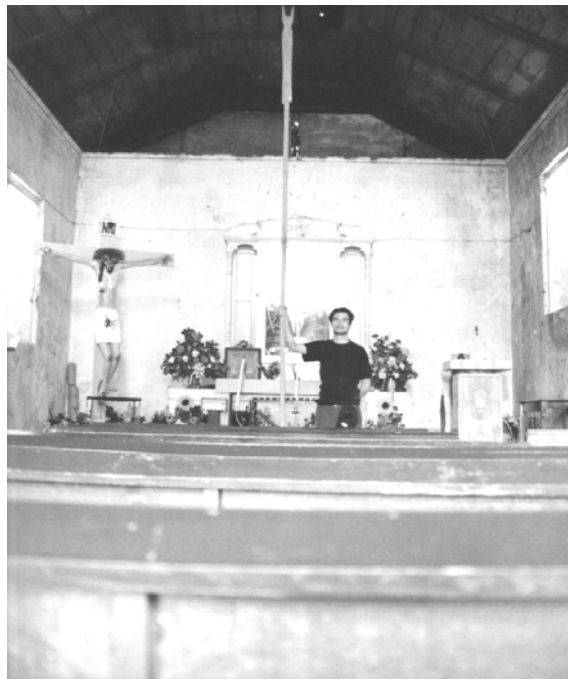
Fotografía No.17
Interior de la capilla, altar .

Patología: altar de la capilla, con problemas de humedad y moho.

Causa: Humedad relativa del ambiente, causada por la lluvia.
