*Revitalización del Calvario de San Luis Jilotepeque
y su entorno urbano inmediato (Calle Real)*

Estuardo Mendoza Paz
Guatemala de la Asunción, septiembre de 2005

Tesis de graduación titulada

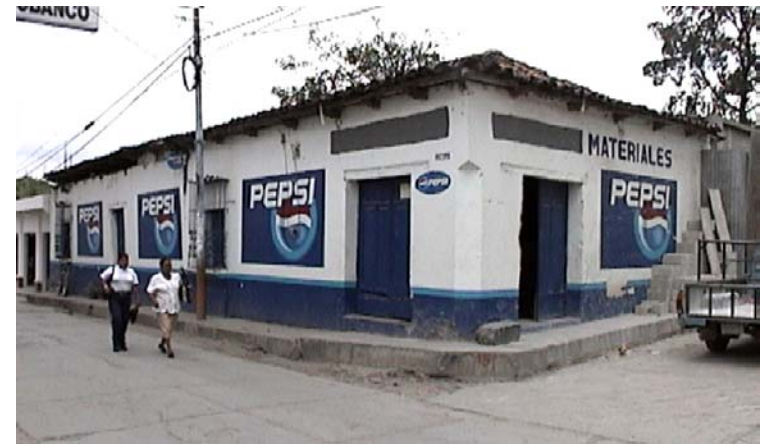
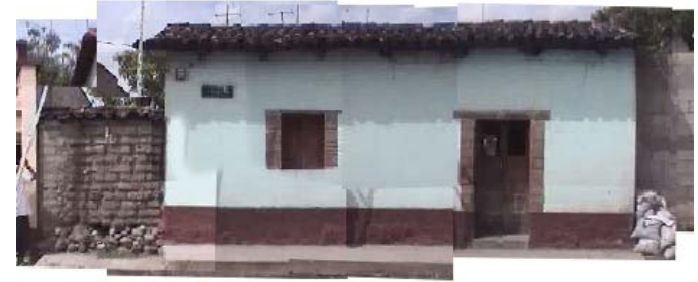
Inmueble No.1

Condiciones generales del sitio o estructura. El inmueble se encuentra parcialmente destruido sin algún indicio de conservación. La construcción tiene una condición deplorable al punto de ser muy peligrosa. Posiblemente este monumento solo está esperando ser demolido.

Intervenciones evidentes. En el extremo Este del inmueble se han demolido los muros colindantes, así como el techo del portal que originalmente era en forma de "L" (ver planta). Se han colocado columnas improvisadas de concreto, para reemplazar las originales. El único tipo de intervención ha sido en pro del deterioro y no se observan mejoras aparentes en absoluto.

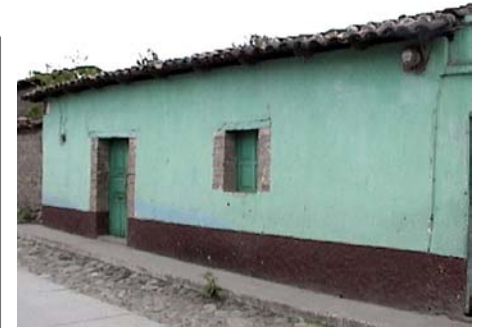
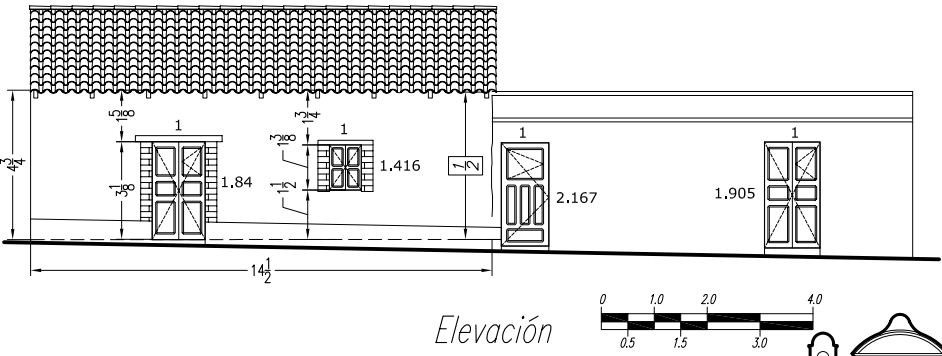
Inmueble No.6

Conservación
 Condiciones generales del sitio o estructura: La construcción original posee las proporciones tradicionales, así como los materiales. Existen muchos núcleos de construcciones recientes con materiales improprios como el block y el concreto reforzado.
 Intervenciones evidentes: No existen intervenciones en la construcción original.

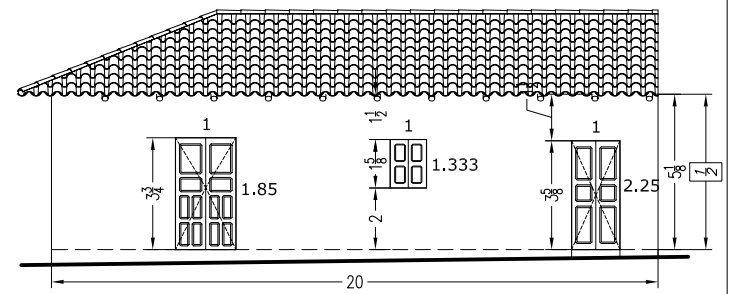
Inmueble No.7

Conservación
 Condiciones generales del sitio o estructura: Es una construcción vernácula con todas las características de la región, existe mucho descuido y poco mantenimiento.
 Intervenciones evidentes: No existen intervenciones evidentes.

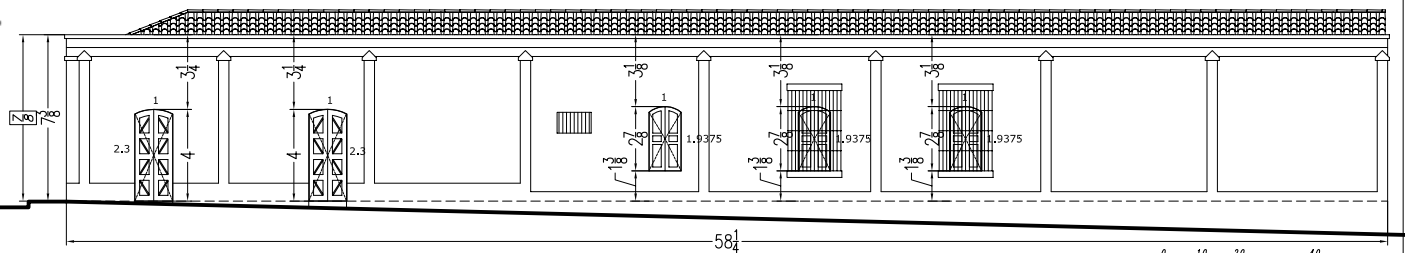
Inmueble No.9

Conservación
Condiciones generales del sitio o estructura. Construcción original en un alto porcentaje. Muchas vigas y columnas del portal necesitan mantenimiento.

Intervenciones evidentes: Las intervenciones más evidentes se encuentran en el lado sur del terreno, donde se subdividió la propiedad, truncando la extensión de la construcción. Se levantó muros de block y concreto reforzado que no permiten el acceso a tales subdivisiones. además, el piso de la casa y el portal no son originales.

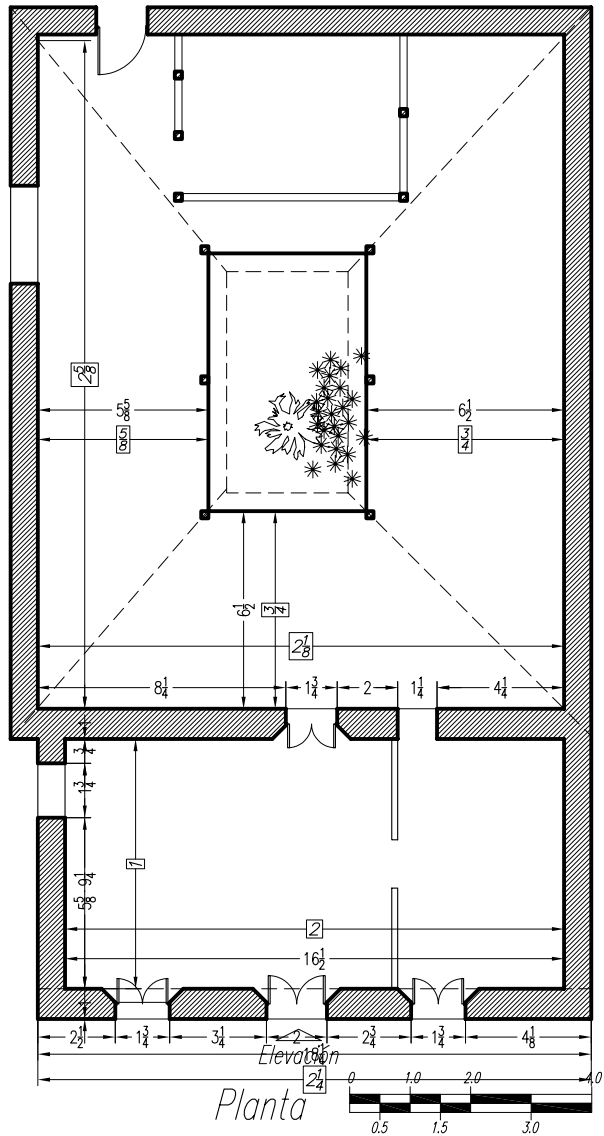
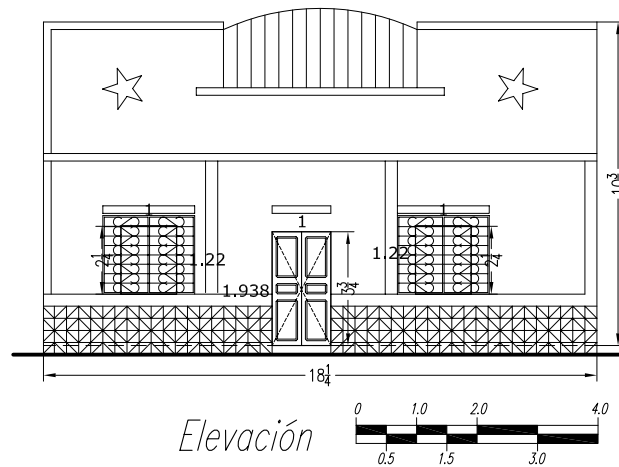
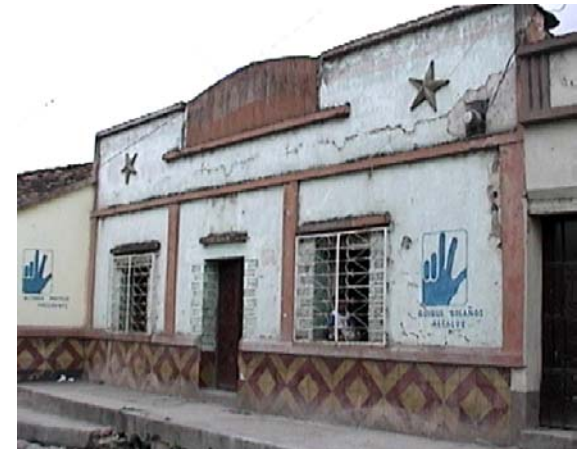
Inmueble No.11

Conservación
 Condiciones generales del sitio e estructura: Construcción original en un alto porcentaje. No existe mantenimiento y casi toda la construcción tiene daños. Se percibe como una subdivisión de un solar más grande que otros compartan sus construcciones.
 Intervenciones evidentes: No existen intervenciones. Solo agregados en la parte posterior del terreno construidos con materiales ajenos como block y concreto reforzado y lámina de zinc.

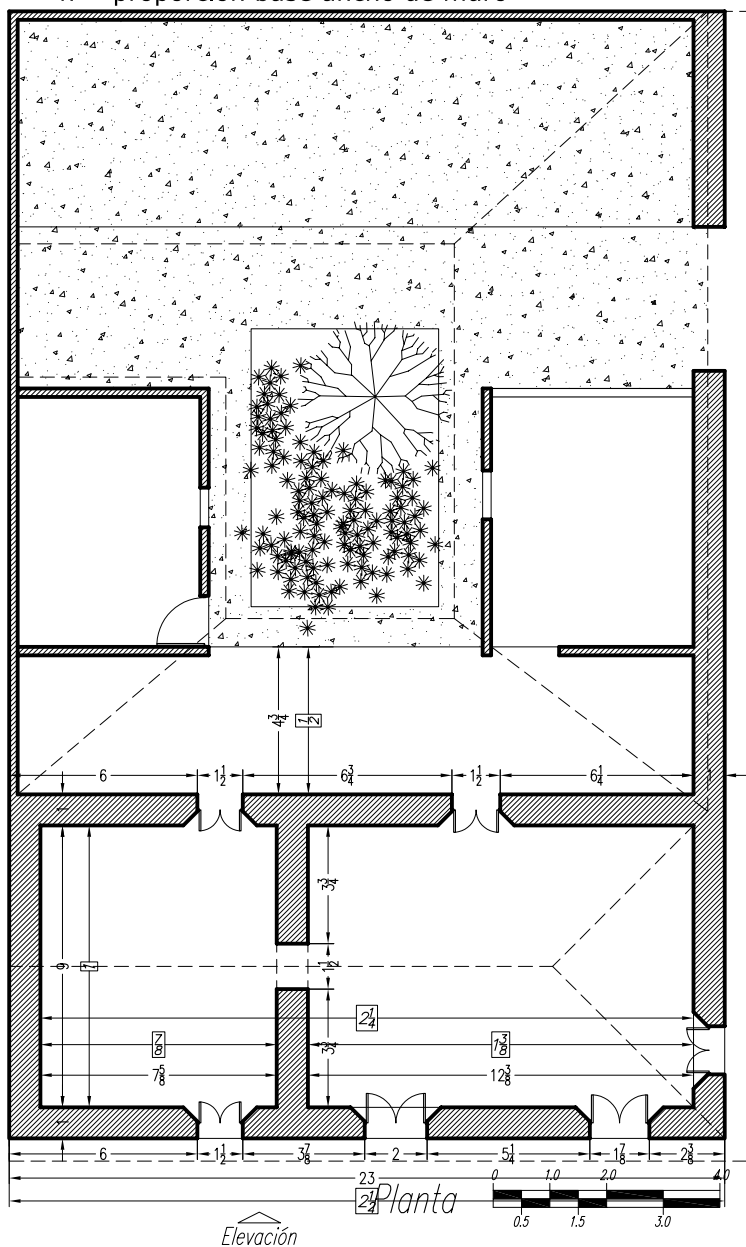
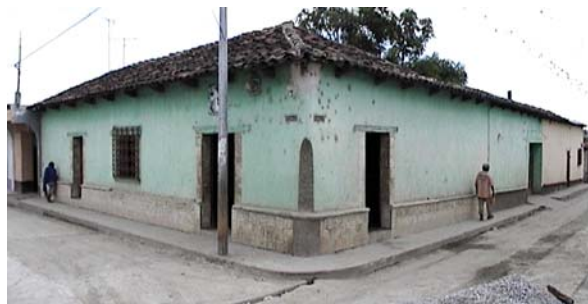
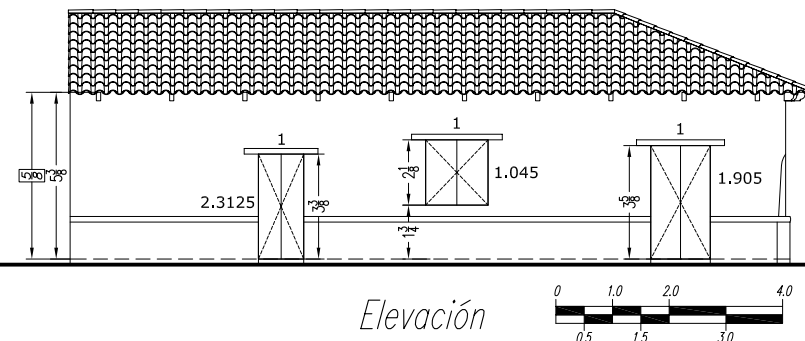
Condiciones generales del sitio o estructura. Es una construcción con muchos agregados, la fachasta se conserva en muy buen estado pero dentro de la propiedad todo lo que se ha construido posteriormente ha sido con materiales ajenos a San Luis Jilotepeque (block de pómez, etc.)
 Intervenciones evidentes. No se ha cambiado la estructura en si pero se han agregado ambientes. Existen balcones de hierro y puertas de metal y un cielo falso de lámina de zinc.

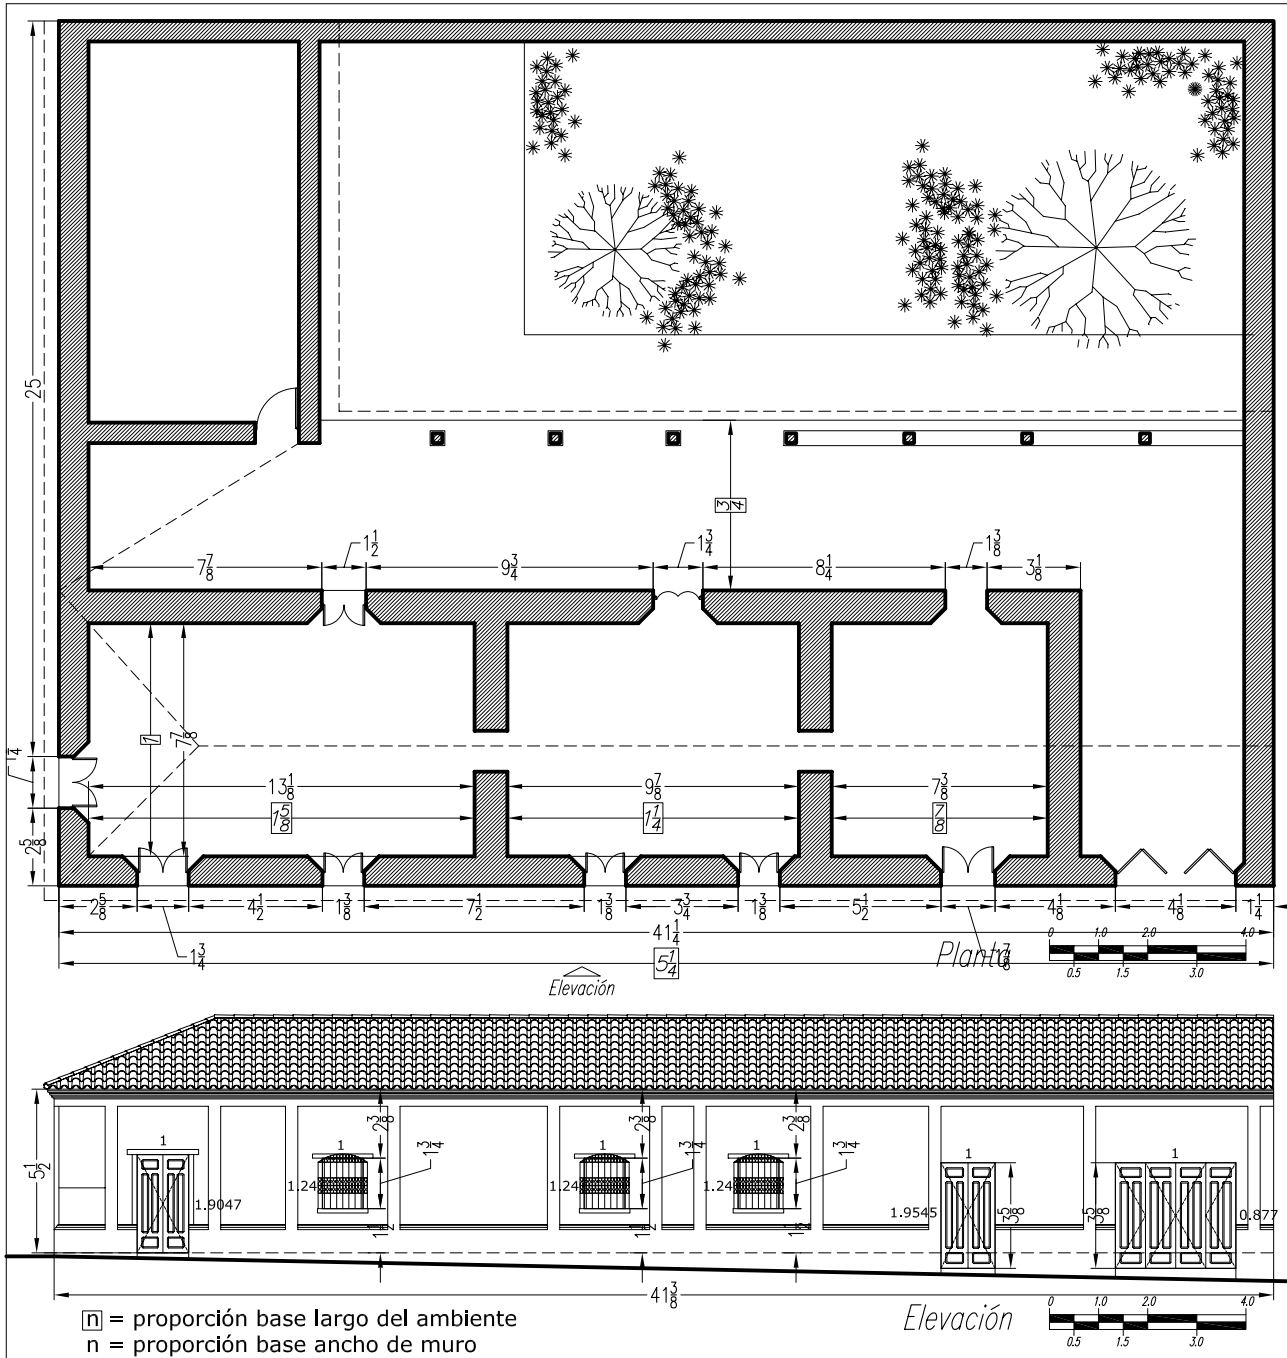
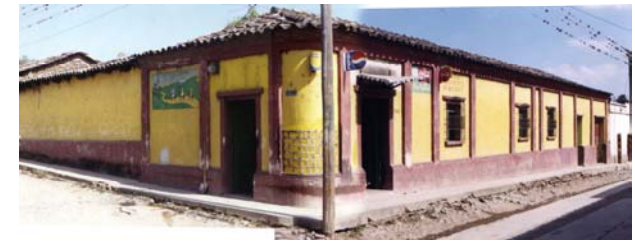
Inmueble No.13
Planta y elevación
 con proporciones

Intervenciones evidentes: El piso del portal es de cemento líquido, no el original.

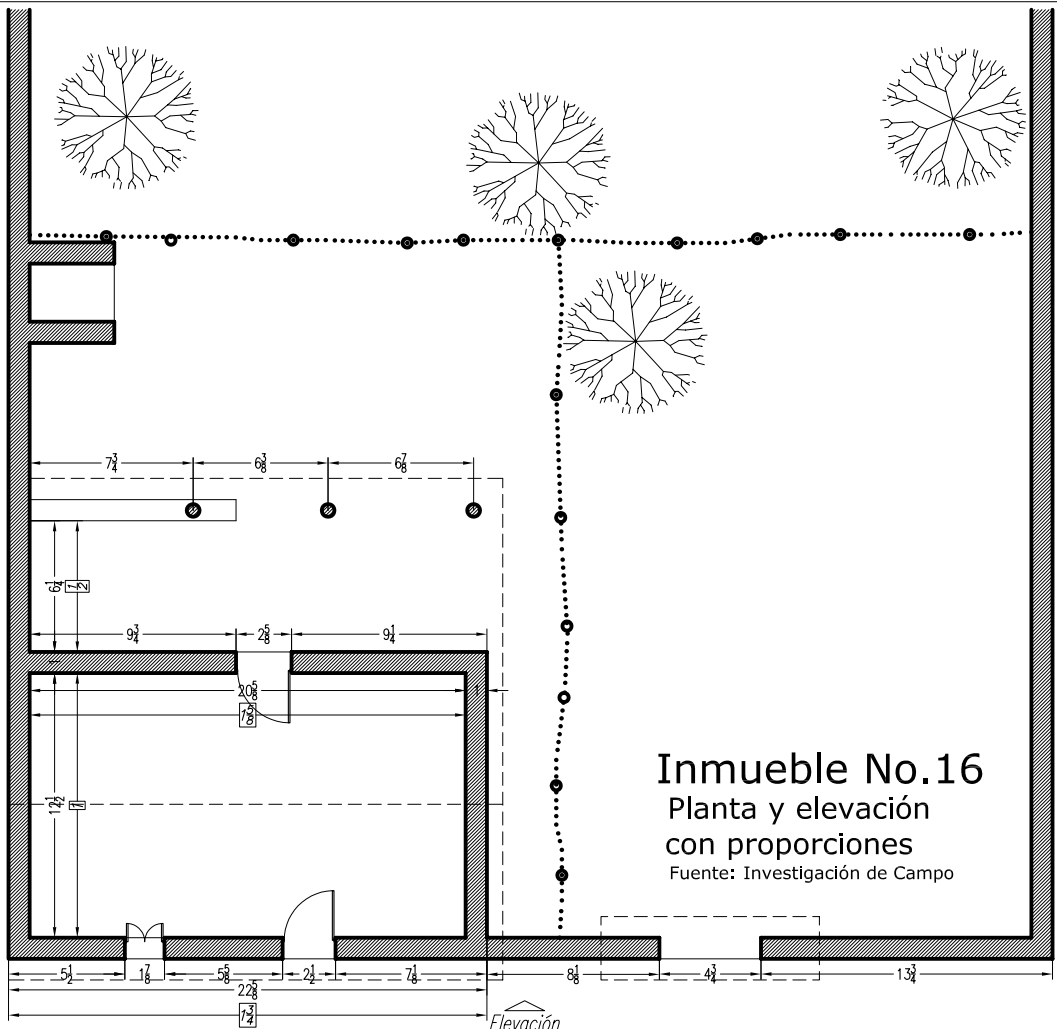
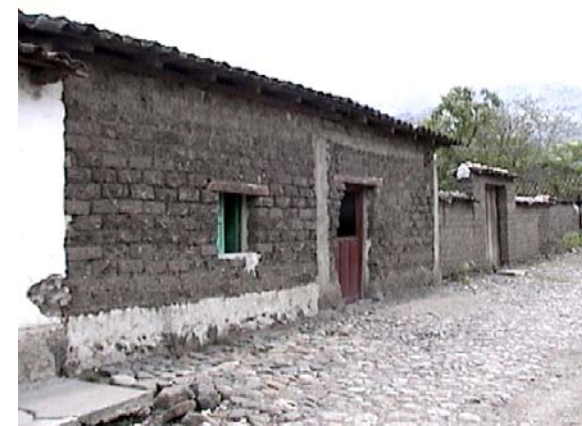
Inmueble No.16
Planta y elevación
con proporciones
Fuente: Investigación de Campo

Conservación
Condiciones generales del sitio o estructura: Es de construcción básica con un solo ambiente.
Intervenciones evidentes: La puerta principal de ingreso tiene un marco de concreto reforzado agregado.

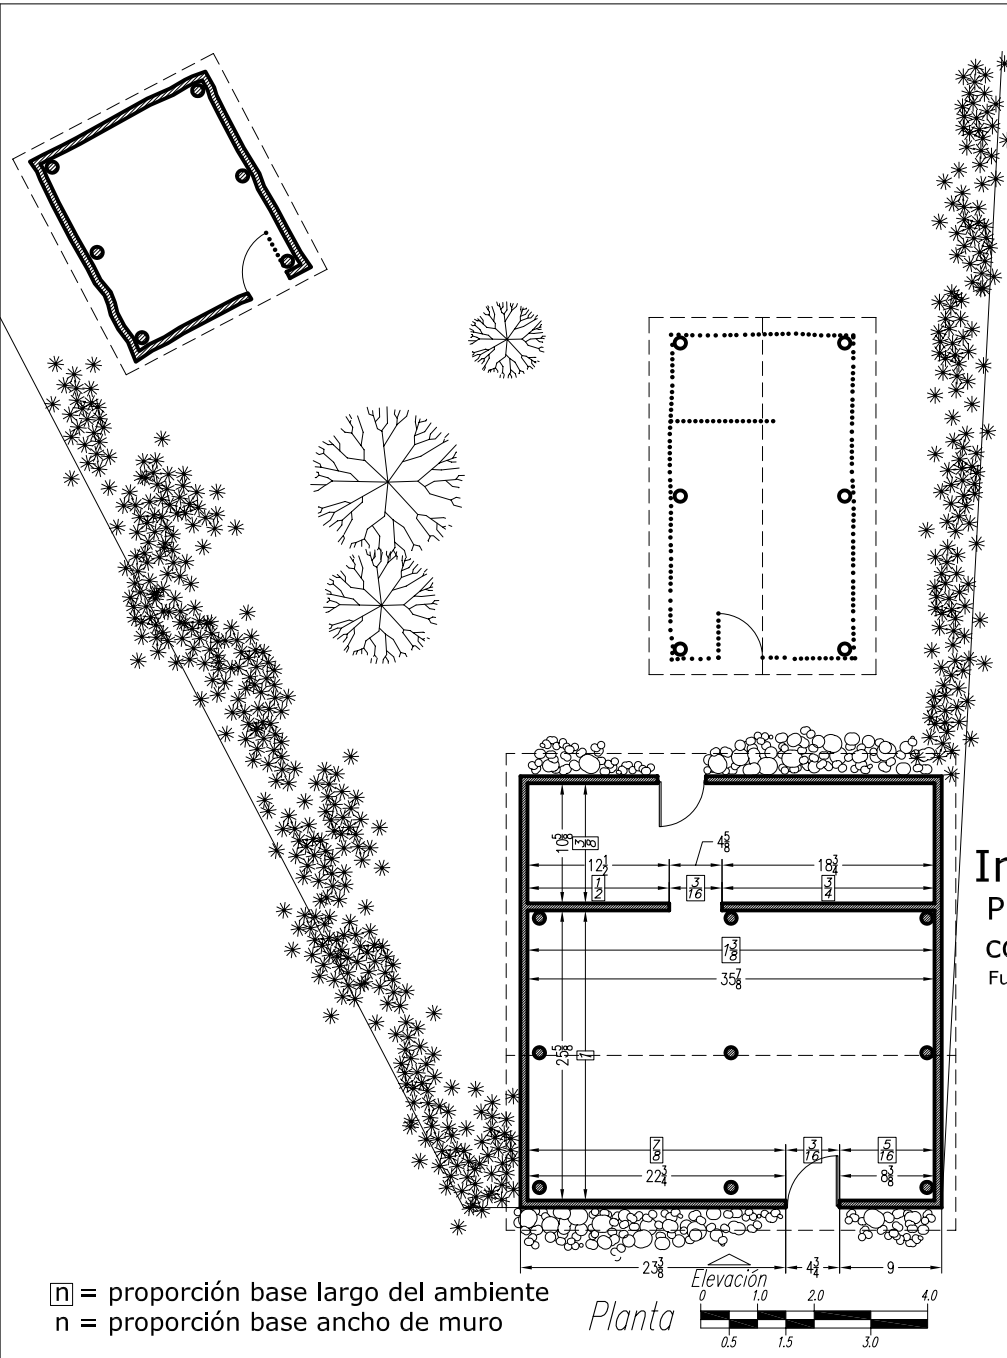
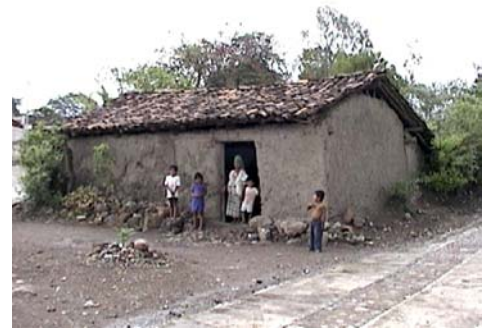
Inmueble No.18
 Planta y elevación con proporciones
 Fuente: Investigación de Campo

Conservación
 Condiciones generales del sitio o estructura: Vivienda vernácula con serios problemas de drenaje. Las aguas servidas quedan a flor de tierra.
 Intervenciones evidentes: No posee intervenciones evidentes.

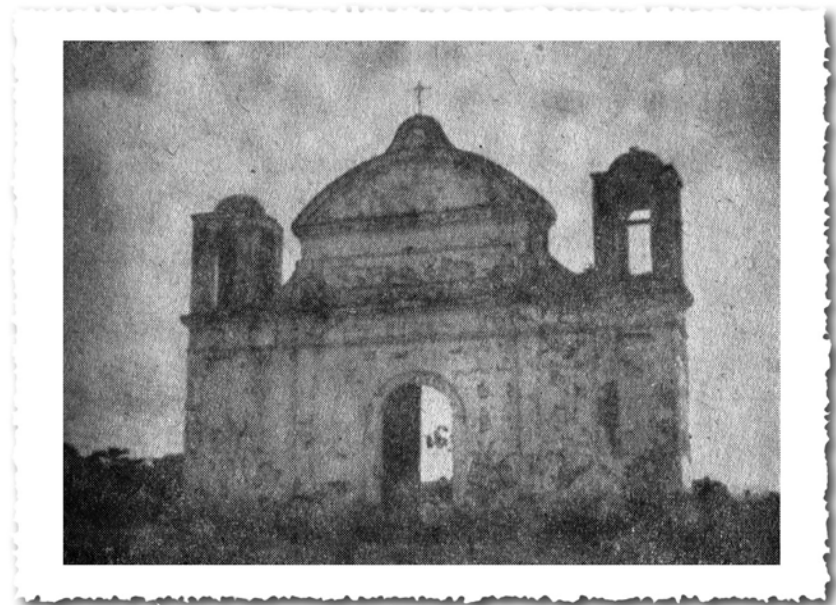
Gráfica 3-2. Se observa que para 1963, lo único existente del Calvario era su fachada.

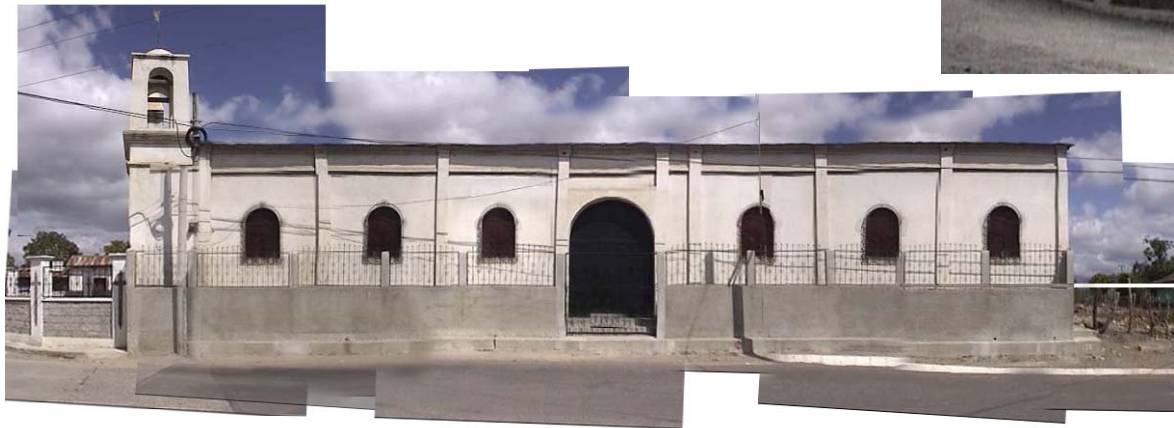
Gráfica 3-5. *Fachada sur del Calvario. Toda la nave del inmueble es una construcción posterior a 1963, cuando fue demolida la construcción original. Aquí es posible ver una gran cantidad de intervenciones aplicadas en años recientes. Fuente: autor. Noviembre 2001.*

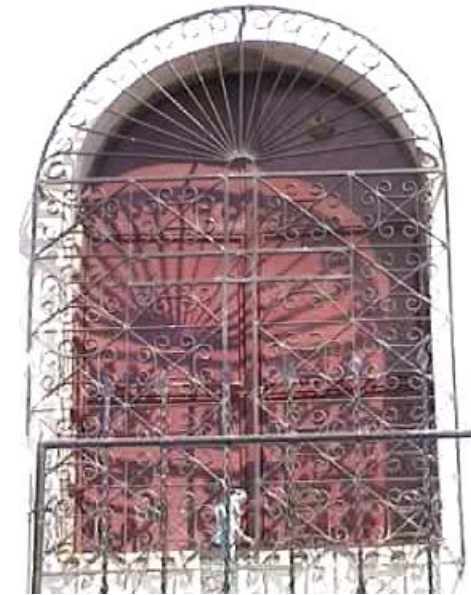
Gráfica 3-8. *Todas las ventanas del Calvario poseen este tratamiento: puertas de dos hojas de metal y balcón con diseño arbitrario.*
Fuente: elaboración propia. Noviembre 2001.

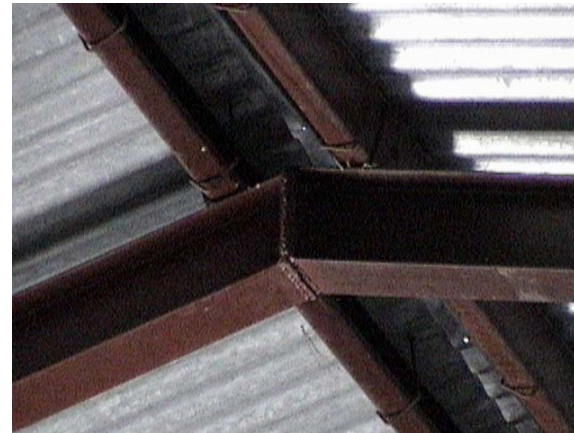
Gráfica 3-9. *La cubierta de la nave está constituida por una estructura de acero y costaneras para sostener un entamado de lámina de zinc. Todo queda visto, pues no existe un cielo falso para intentar controlar el calor que emana la lámina expuesta al sol.*
Fuente: elaboración prpia. Noviembre 2001.

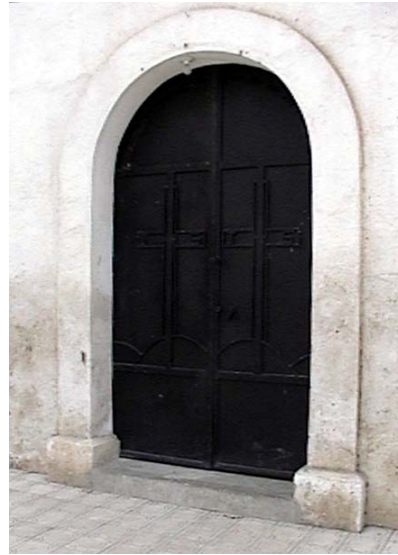
Gráfica 3-10. La puerta principal está constituida por dos láminas de metal con un diseño incrustado. En el muro se puede ver las manchas de humedad producidas por la capilaridad del muro.

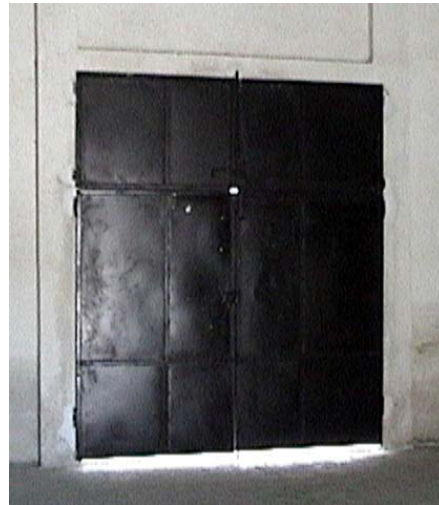
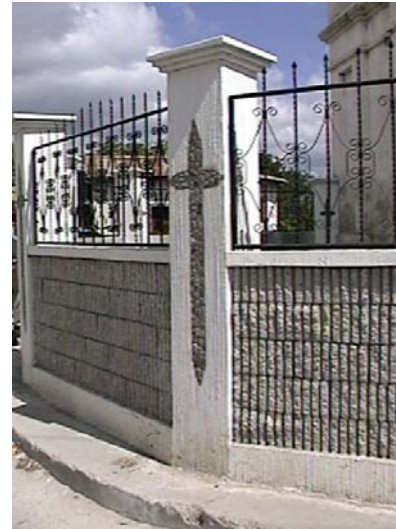
Gráfica 3-12. Detalle del muro que circunda la lonja. Existe arbitrariedad en la presencia de los elementos que le ornamentan. El levantado tiene block estriado, la columna tiene un decorado con piedra, las rejas tienen un diseño particular y las columnas están rematadas con una moldura que no sigue ningún patrón de diseño.

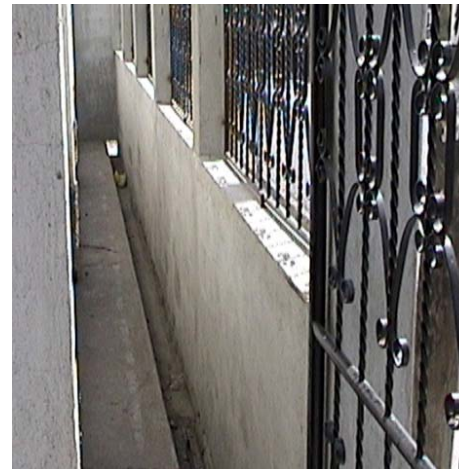
Gráfica 3-13. Este es el muro que rodea la fachada sur y parte de la fachada norte. Es posible apreciar el canal de desfogue del agua que vierte la lámina de la cubierta y el ancho del corredor que se forma no le permite establecer ninguna función.

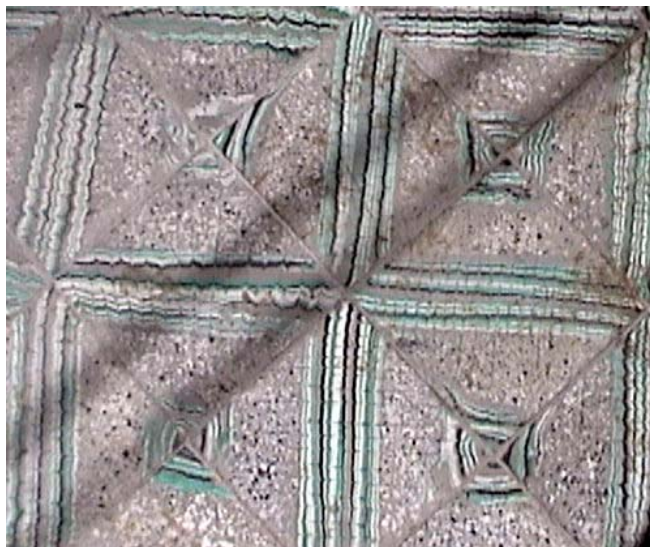
Gráfica 3-14. Textura del piso actual del Calvario. Es un piso de fabricación líquida con diseño arbitrario. Este piso resulta ser muy poco resistente al uso constante.
Fuente: elaboración propia. Noviembre 2001.

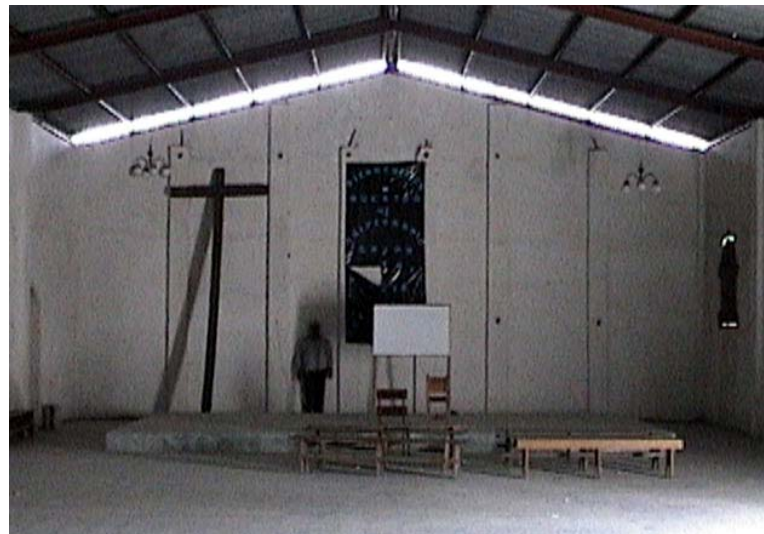
Gráfica 3-15. En esta fotografía se ilustran varios elementos. Primero, la plataforma ubicada en el fondo de la nave. Segundo, existen un par de lámparas colgantes sin patrón alguno para su colocación. Tercero, la cubierta deja una abertura en la parte superior del muro este de la nave.
Fuente: elaboración propia. Noviembre 2001.

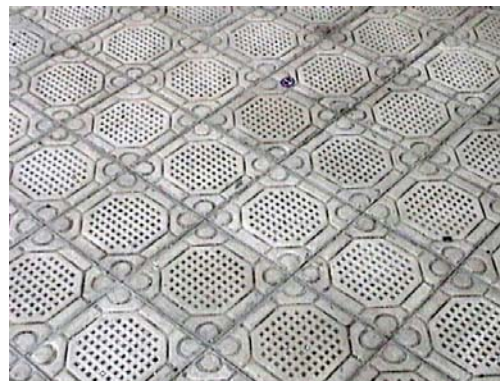
Gráfica 3-16. Piso de la lonja colocado en el año 2001. Es piso de cemento líquido, también con diseño arbitrario.
Fuente: elaboración propia. Noviembre 2001.

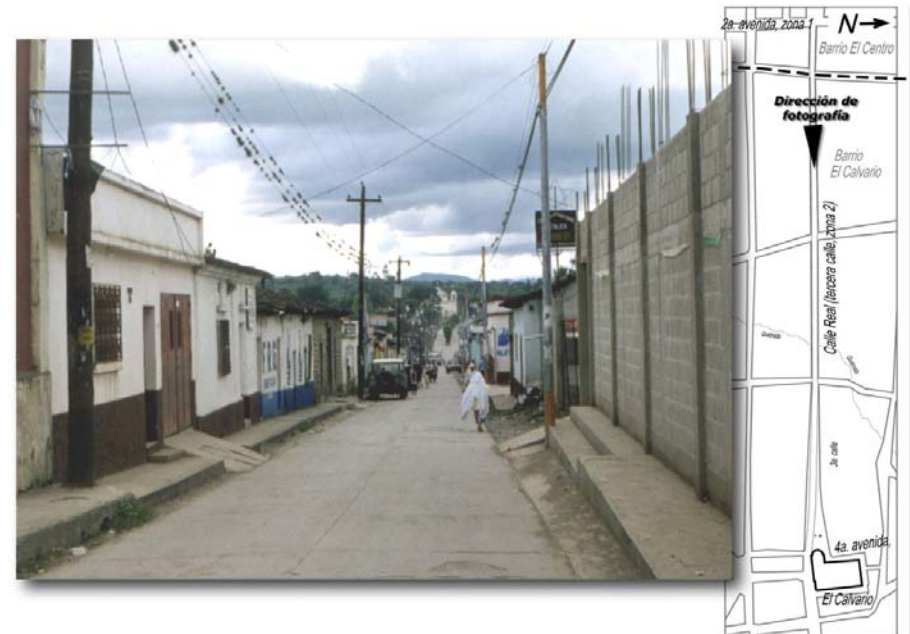
Gráfica 3-18. Elementos visibles en la Calle Real.
Fuente: elaboración propia.

Los 500 metros sobre los que la Calle Real se extiende, están recubiertos con fundición de concreto y su ancho varía considerablemente desde donde parte, tomando como inicio cualquiera de sus extremos. La Calle Real posee banquetas que tienen, aproximadamente, un metro de ancho en promedio y la rodadura está constituida por fundiciones de concreto, esta superficie se encuentra muy deteriorada a lo largo de casi toda su extensión. Las banquetas contienen los contadores de la red de distribución de agua potable y, además, cuentan con tapaderas de las candelas para las aguas servidas. Ninguno de estos servicios públicos ha ofrecido uniformidad al colocar dichos puntos de referencia. A lo largo de las banquetas, y en muchos casos directamente sobre ellas, se encuentran colocados postes de varios tipos y materiales que atienden distintas clases de redes de distribución. No existe un orden o patrón que establezca la colocación de los mismos y han sido ubicados al descuido de cada empresa o institución responsable. (gráfica 3-18)

La Calle Real de San Luis Jilotepeque no posee un sistema de colectores de aguas pluviales y, debido a su topografía, toda esta agua es recibida por la quebrada que se encuentra su parte central, que es la más baja. En épocas muy recientes la Calle Real tuvo intervenciones en las que le fueron agregados elementos inadecuados. Tal

es el caso del "arriate" que fue construido a la altura del ingreso del poblado, en el que fueron plantados árboles de la familia de los Phycus que, además de tener una frondosidad inadecuada para el punto en el que se encuentran, tienden a poseer raíces que arruinan las instalaciones y recubrimientos adyacentes.

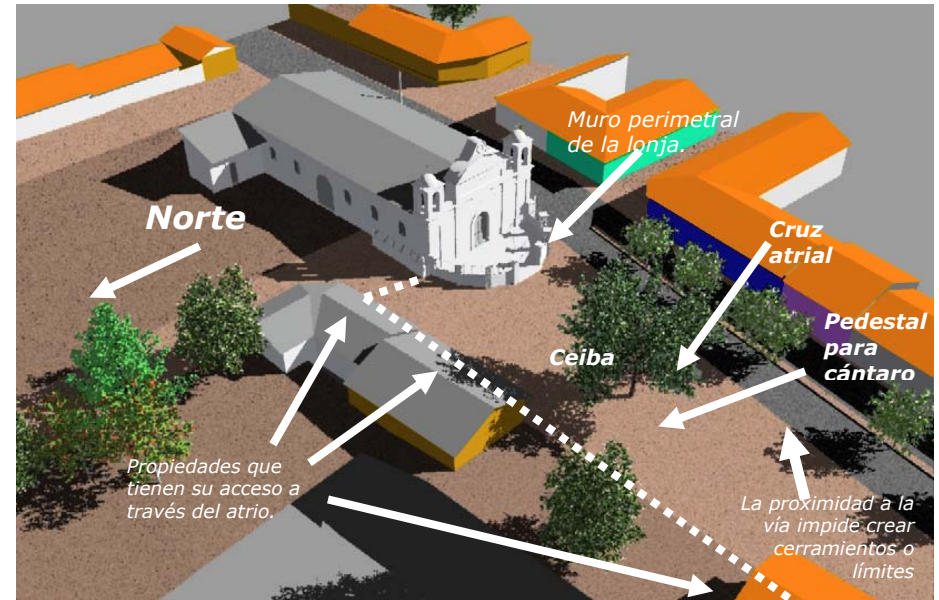
Se manifiestan constantemente con una muy notoria falta de tratamiento para toda el área del atrio y para cada uno de sus componentes.

Existe una abundante presencia de vegetación producto de la falta de mantenimiento.

Gráfica 3-19. El estado actual del atrio del Calvario, delimitado por la línea punteada. Fuente: elaboración propia.

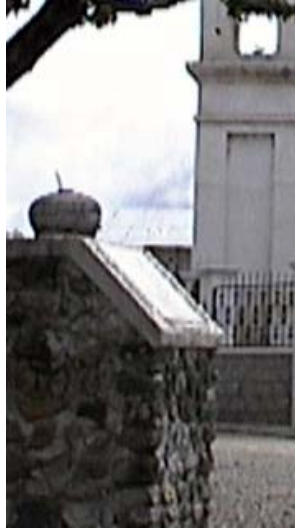
Gráfica 3-20. En esta fotografía se puede ver el pedestal que soporta el cántaro semirroto que conmemora el cambio de nombre para la Calle Real. Tiene una ubicación aleatoria dentro del atrio. Fuente: Autor. Noviembre 2001.

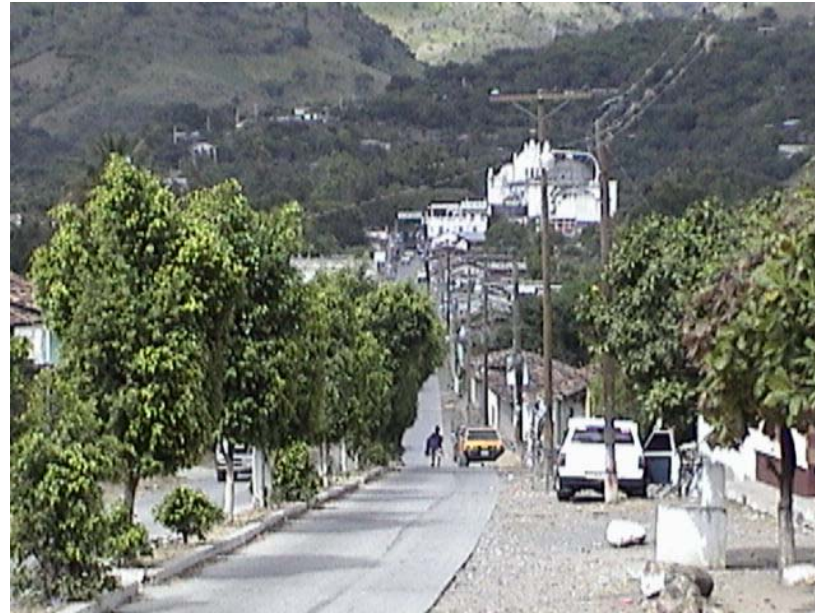
Gráfica 3-21. Con ubicación en el atrio, esta fotografía fue tomada en dirección oeste. Se puede ver cómo la Calle Real se mezcla con el atrio, especialmente en esta dirección. Fuente: Autor. Noviembre 2001.

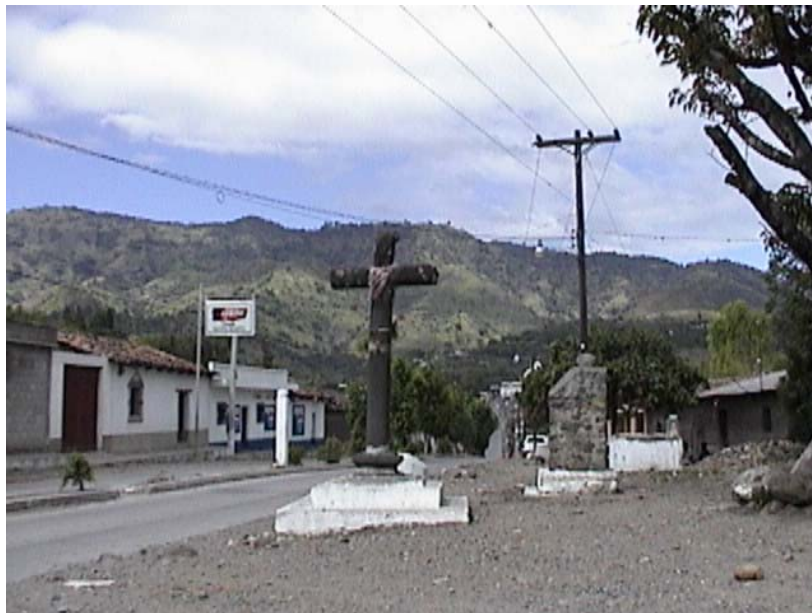
Gráfica 3-22. Aparece el pedestal con el cántaro y es posible ver que no guarda relación alguna con el espacio que ocupa, además de un falta de ubicación ordenada. Más atrás se ubica una pila pública en un abandono común.
