Universidad de San Carlos de Guatemala
Facultad de Arquitectura

PROPUESTA DE RESTAURACIÓN DEL
TEMPLO DE LA ASUNCIÓN, CASA PARROQUIAL
Y SU ENTORNO INMEDIATO, TACTIC, ALTA VERAPAZ

Guatemala, Enero de 2006

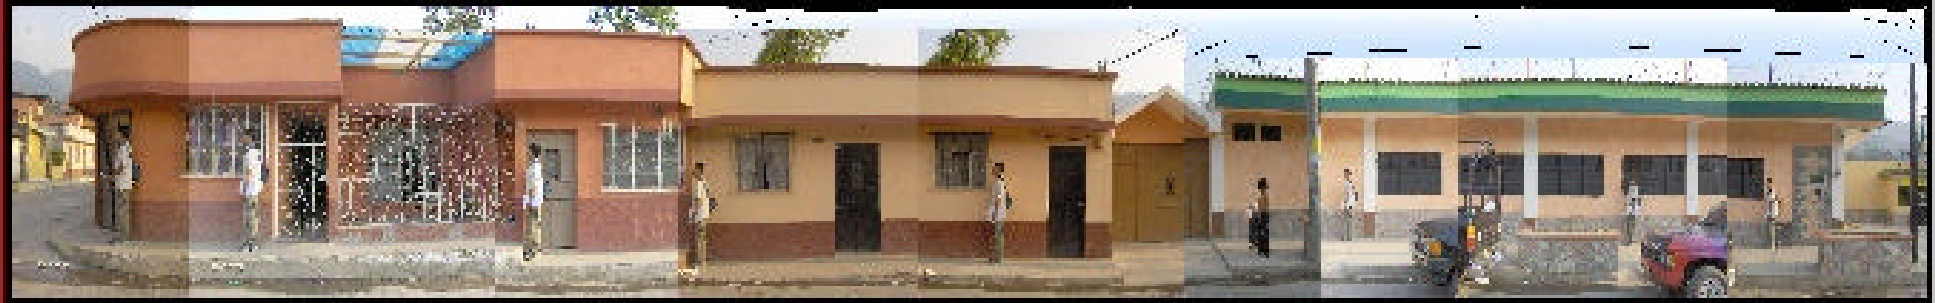
LEVANTAMIENTO FOTOGRAFICO DE LA 4a. CALLE. DE. Y 7a. AVENIDA SUR TEMPLO Y CASA PARROQUIAL

- Descomponer de izquierda a derecha:
 1. En la esquina izquierda a sur de la parroquia desde una línea de árboles del extremo izquierdo, hacia la calle hacia mediodía, se construye una de bóveda, cubierto por un canchero como se indica final, el acortamiento del punto es un largo nicho de igual diseño a la parte de muros de adobe, el punto es cubierto totalmente por muros blancos azul y blanco con detalles de adobe, tiene otros dos grandes de muros sencillos, un en el centro y otro cercano a la parte del punto, tiene 2 ventanas de muros sencillos y vidrio + bóveda, de fondo de bloques de concreto, el cual es cubierto totalmente por un arco bajo que se adosa a la bóveda.

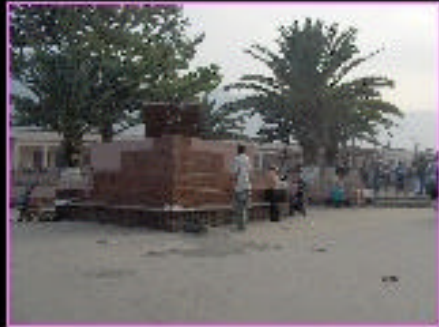
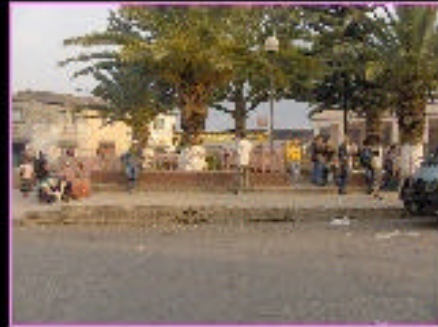
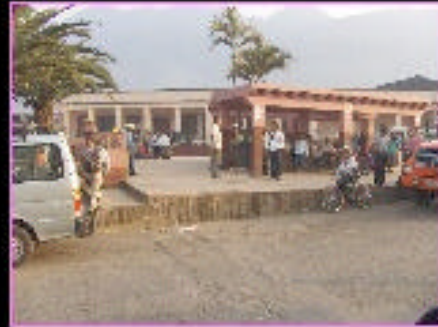
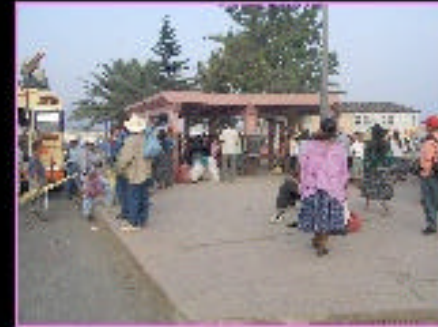
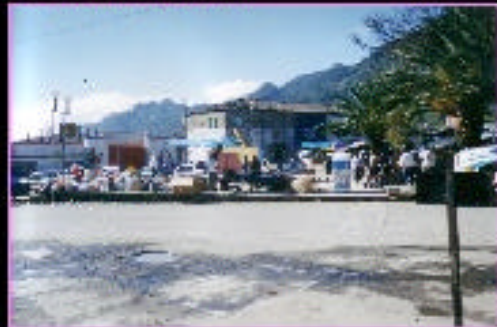
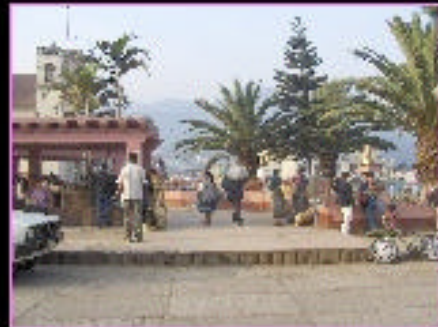
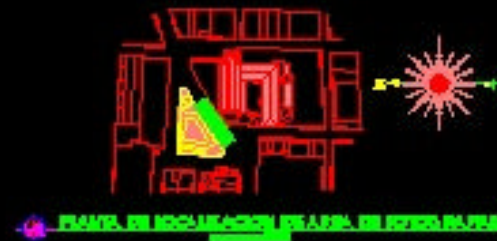
LEVANTAMIENTO FOTOGRAFICO DEL PARQUE, AL LADO NORTE DEL TEMPLO Y CASA PARROQUIAL

4. Se puede observar el monumento al nivel del terreno.
5. El parque es utilizado para eventos de carácter religioso, así como por instituciones. Los días de plaza que son martes y jueves, se realiza venta de verduras, frutas, entre otros productos.

6. También se usa el parque como estacionamiento y rubro que es el lugar para el comercio, lo cual es de carácter de comercio.
7. Sobre la 2a. calle al parque tiene colonias con edificios municipales, por lo que se utiliza esa zona del parque como estacionamiento de autos.

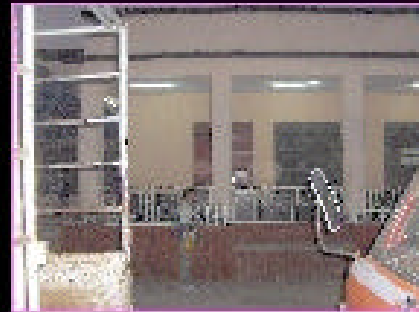
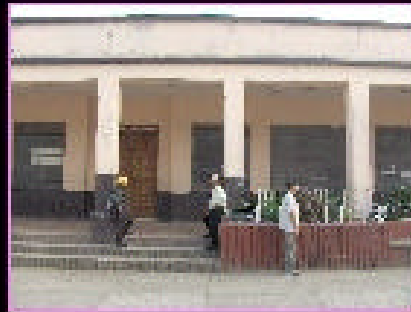
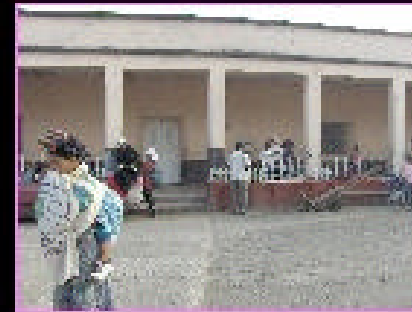
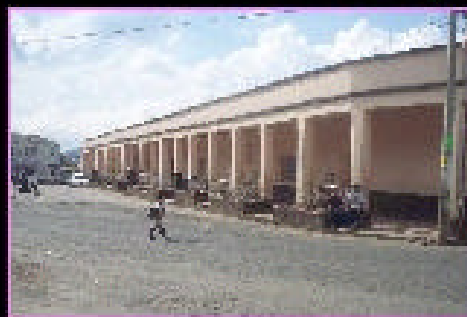
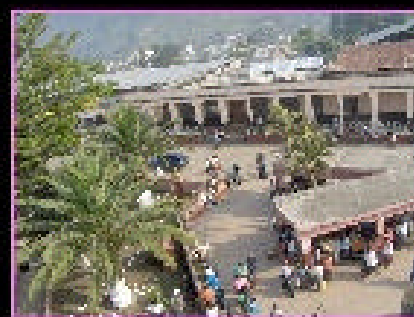
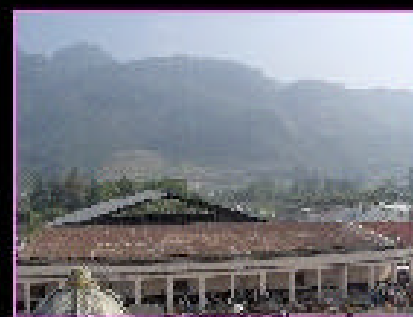
LEVANTAMIENTO FOTOGRAFICO DEL EDIFICIO MUNICIPAL, LADO NORTE TEMPLO Y CASA PARROQUIAL

3. Otra parte de la arquitectura del edificio es hecha con muros antiguos en los muros más antiguos, luego al fondo se forma profusamente de línea de bloques con varillas antiguas, en los que se ven detalles de muros de concreto de concreto.

4. Frente al edificio municipal sustentado al portico y al Templo de la Asunción.
5. Los días de frío al momento del edificio se observa por medio de ventanas, techos, azotea y otros detalles, que hacen referencia a este perfil.

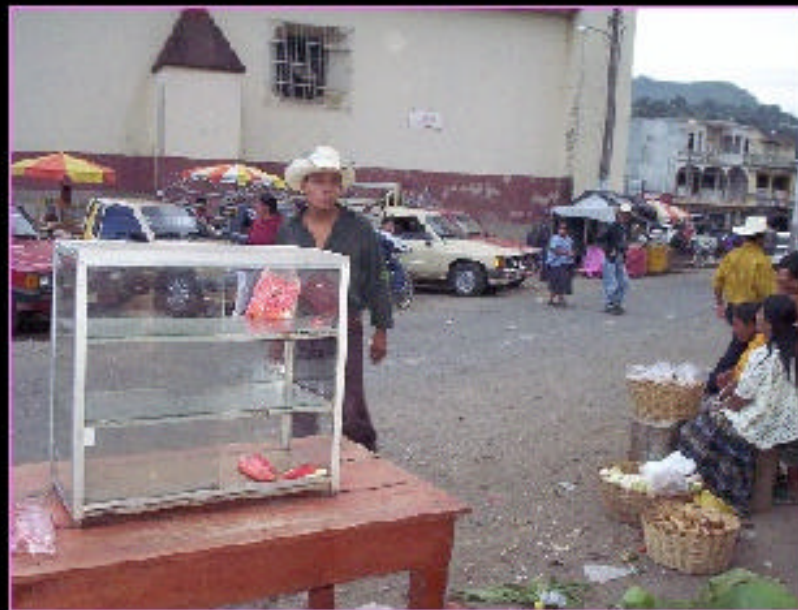
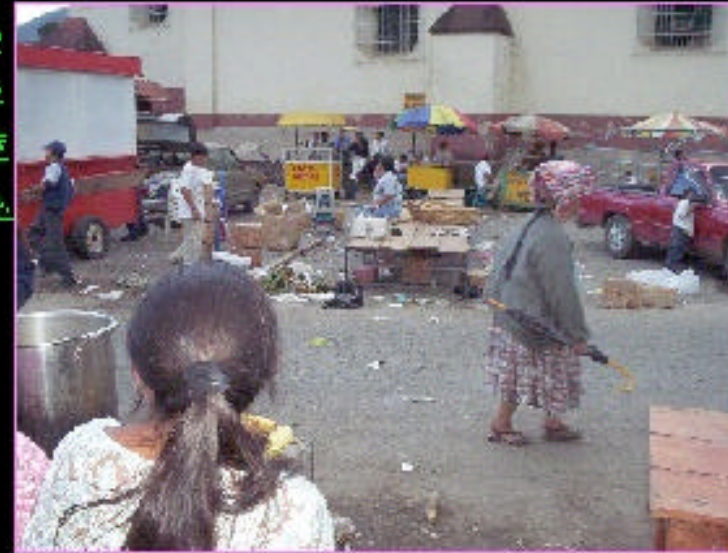
Otros elementos de contraste son el parqueo de fleteros y las ventas informales de comida a la par del templo, que le causan deterioros al templo y poca armonía al conjunto.

**FOTOGRAFÍAS DEL LADO NORTE DEL TEMPLO
UTILIZADO COMO PARQUEO DE FLETEROS, VENTAS
DE COMIDA Y VENDEDORES INFORMALES, EN LOS DÍAS DE
DE MERCADO, TOMADAS EL 15 DE JUNIO DEL AÑO 2004.**

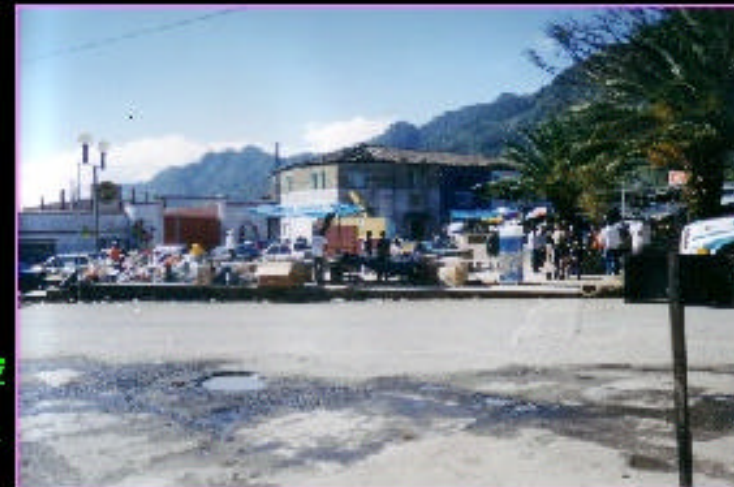
**FOTOGRAFÍA DEL USO DEL PARQUEO EN DÍAS DE
MERCADO Y MAL ESTADO DE CALLE REAL.
TOMADA EL 22 DE MARZO DEL AÑO 2004.**

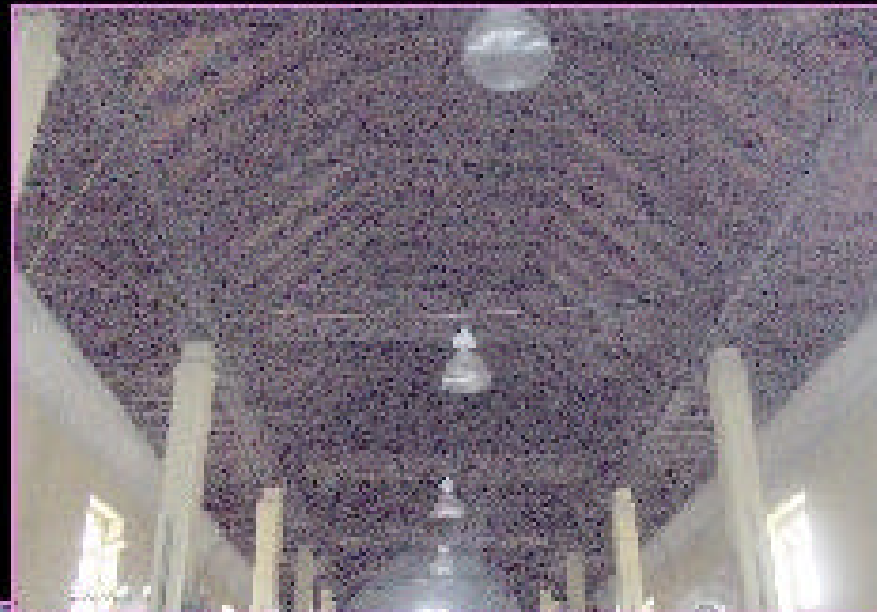
1) FOTOGRAFIA DE TECHUMBRE DE LA NAVE UNICA DEL CORO ALTO, DESDE ARCO DEL PRESBITERIO

Por medio tomado el 18 de Septiembre del 2005, la techumbre es una estructura de madera en forma de pirámide truncada, que está sostenida por una explotación de diez columnas en todo el eje de la nave única, cinco columnas de lado norte y cinco columnas del lado sur.

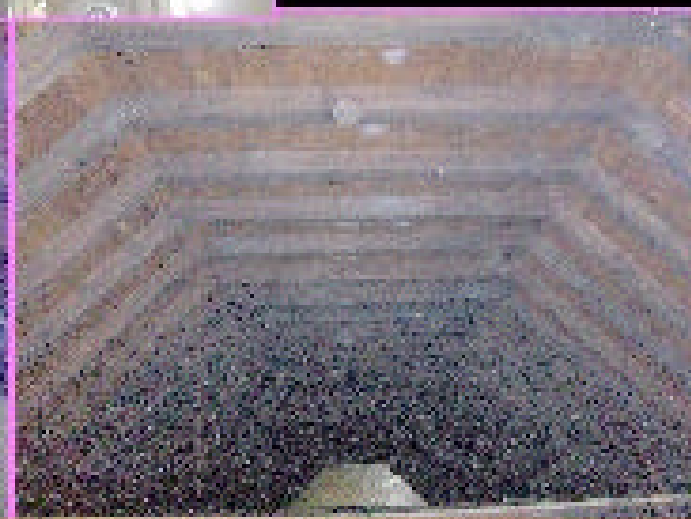
3) FOTOGRAFIA DE LA TECHUMBRE DE LA NAVE UNICA, VISTA DESDE EL CORO ALTO, TOMADA EL 18 DE SEPTIEMBRE DEL 2005.

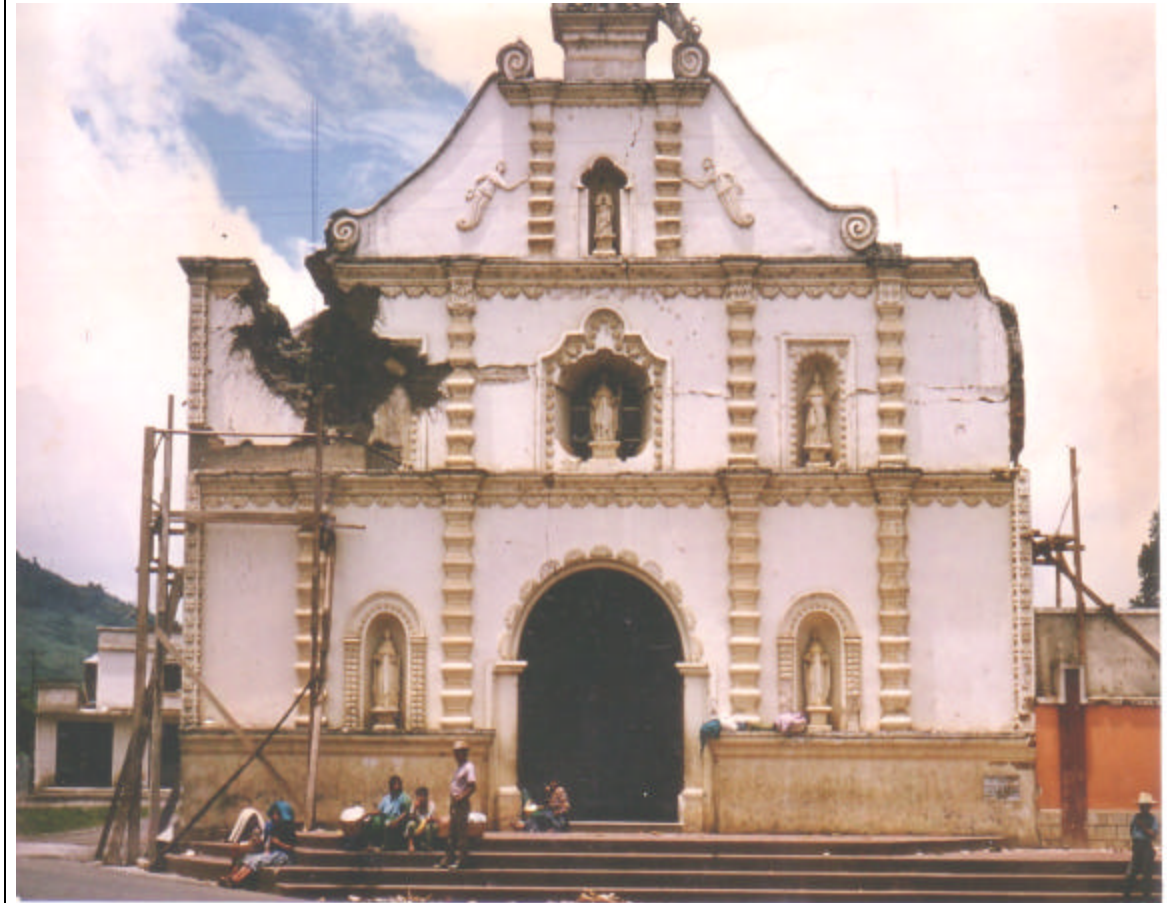
Fotografía: No se tiene fecha exacta de la toma de esta fotografía, pero se cree que data de 1977, cuando ya se habían iniciado los trabajos de reconstrucción del templo, aquí se puede observar cómo fue afectada la fachada y todos sus elementos.

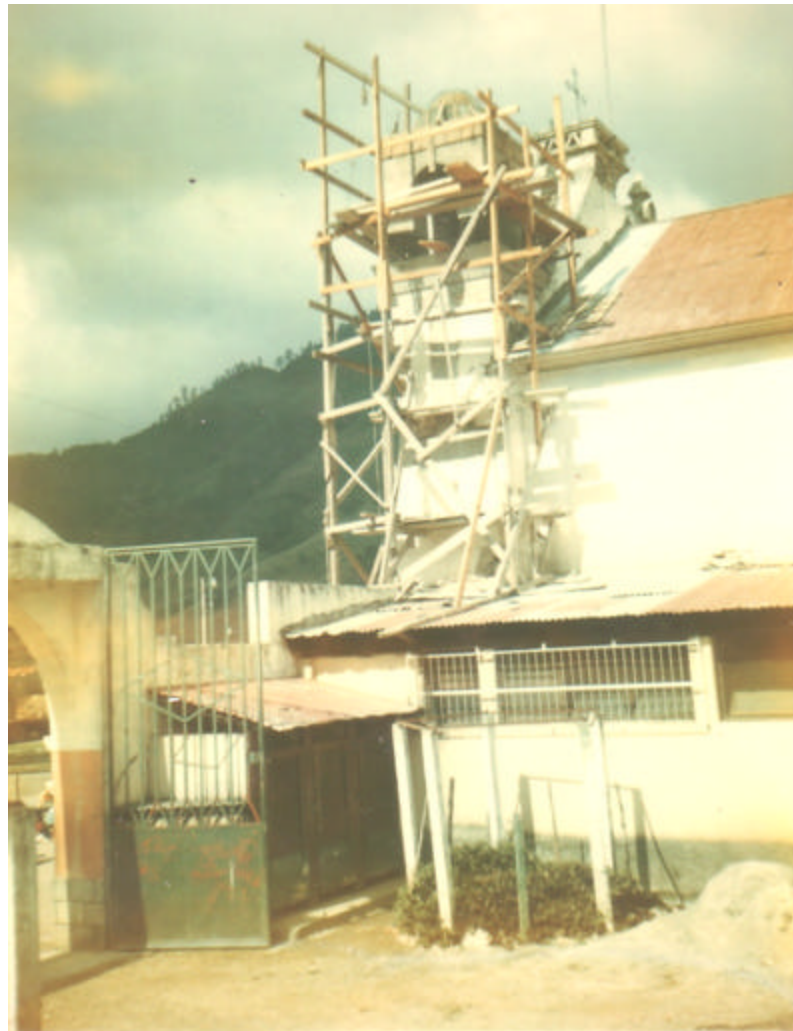
Fotografía tomada el 27 de diciembre de 1977, se observa la reconstrucción del campanario sur, con blocks y concreto, así como los ambientes adosados al templo, el muro de entrada a la casa parroquial de block y la pestaña de concreto sobre el techo del templo para evitar la filtración de la lluvia en la lámina. *Fuente: Rvdo. Padre Rossi párroco del Templo de la Asunción, Archivo parroquial.*

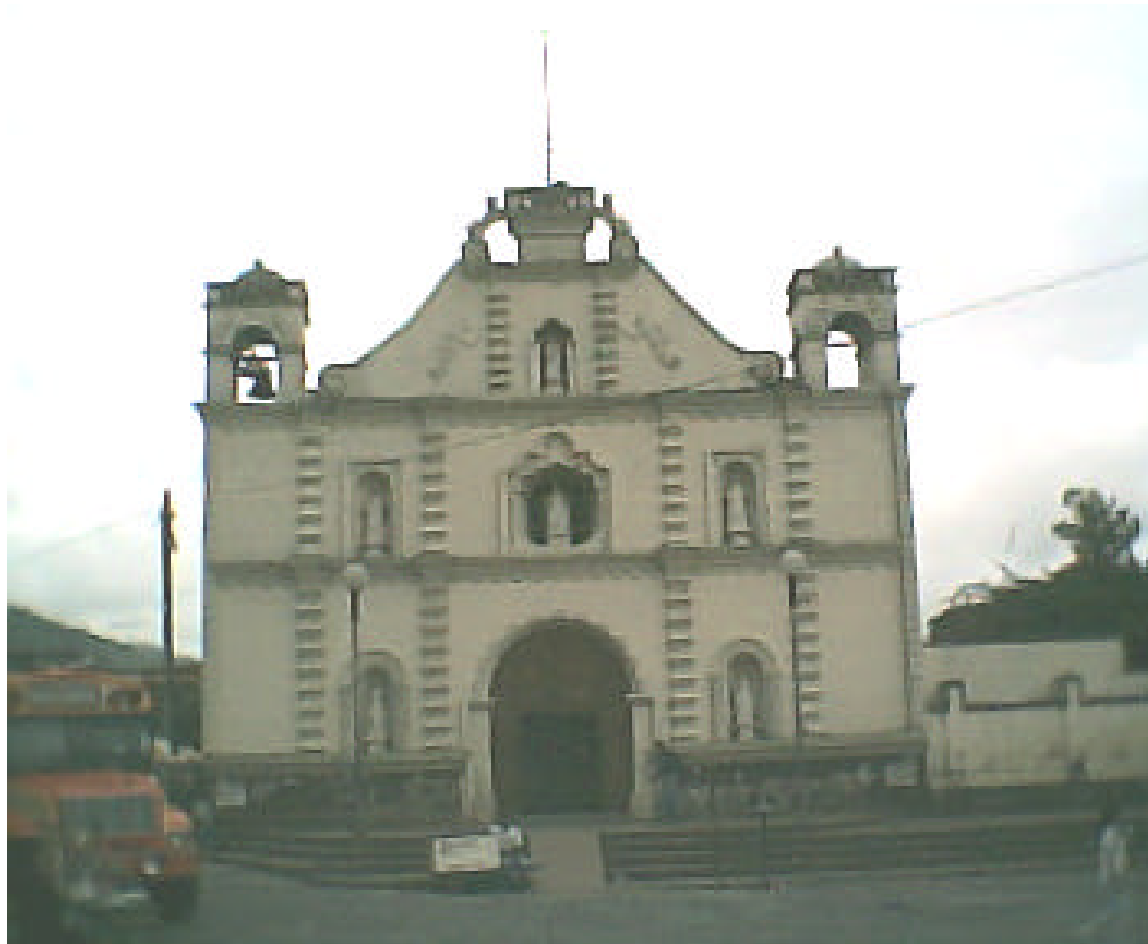
Fotografía tomada el 14 de Julio de 2004, para este año ya se ha hecho una rampa de acceso al atrio, para crear facilidades de acceso a personas con minusvalidez y ancianos, así como se ve el deterioro que sufre la iglesia. Se ha cambiado el estilo de los candelabros exteriores.

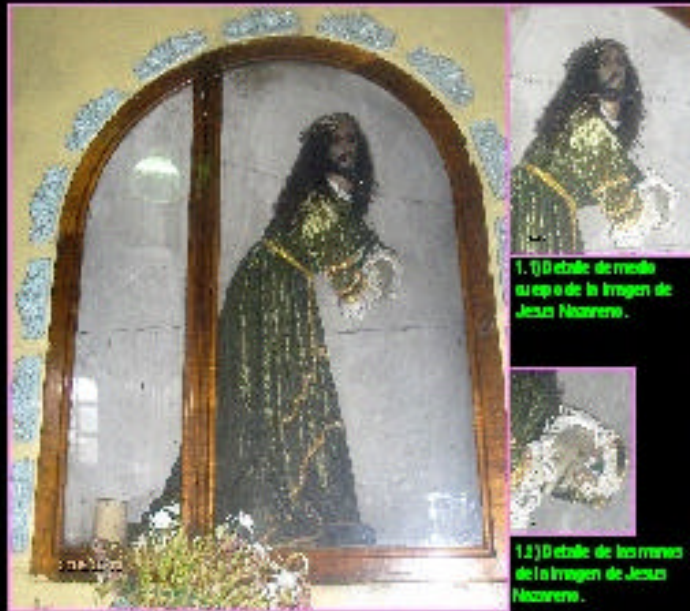
1) HORNACINA DE LA IMAGEN DE JESUS NAZARENO

1) La imagen de Jesus Nazareno se encuentra en estado regular, debido a que presenta algunos desprendimientos de su acabado, principalmente en las manos, lo que deja ver que está hecha de madera. La hornacina en que se encuentra está formada por un marco de madera y vidrio, el cual tiene 3 grietas que se pueden observar en la fotografía. La hornacina tiene a su alrededor a bujiques vegetales y en la parte baja una repisa, en la cual se colocan las ofrendas como flores y velas.

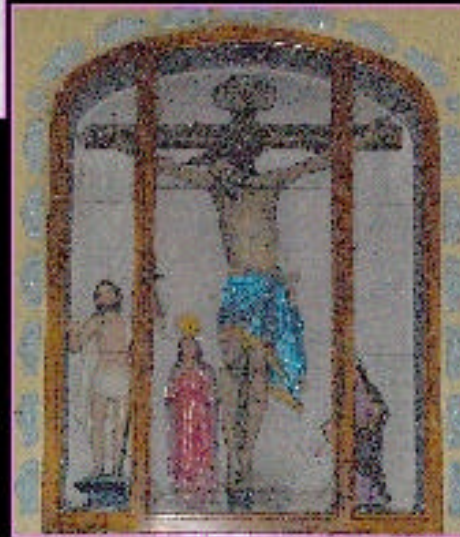
2) HORNACINA DE LA IMAGEN DE CRISTO CRUCIFICADO

2) La imagen de Jesus Nazareno se encuentra en buen estado, presentando deterioros leves por la erosión y la humedad. La hornacina en que se encuentra está formada por un marco de madera y vidrio, el cual tiene algunas grietas que se pueden observar en la fotografía. Junto a esta imagen se encuentran 3 imágenes de menor tamaño, la primera es la imagen de Jesus Resucitado, luego la Virgen de los 40 días y San Jose con el niño Dios. La hornacina está adornada con a bujiques vegetales a su alrededor y con una repisa en la parte baja, la cual sirve para la colocar las ofrendas.

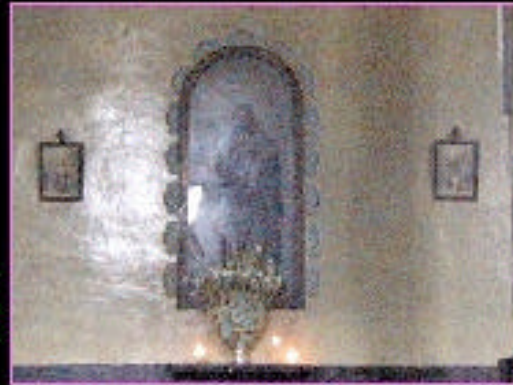
1) HORNACINA DE LA IMAGEN DE LA SANTISIMA VIRGEN DEL ROSARIO

1) La imagen de la Santísima Virgen del Rosario se encuentra en buen estado, debido a que presenta algunos deterioros en sus acabados, así como le falta el resplandor en la cabeza y solo se encuentra el elemento donde está se coloca. La hornacina en que se encuentra está formada por un marco de madera y vidrio, el cual tiene una grieta transversal. La hornacina tiene a su alrededor a bujiques vegetales, y en la parte baja una repisa, en la cual se colocan las ofrendas como flores y candelas.

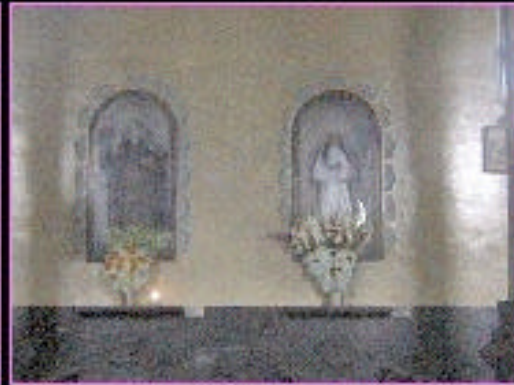
2) HORNACINA DE LA IMAGEN DE SAN JACINTO

2) La imagen de la San Jacinto se encuentra en buen estado, debido a que presenta algunos deterioros en sus acabados por la erosión y la falta de mantenimiento. La hornacina en que se encuentra está formada por un marco de madera y vidrio, el cual tiene una grieta transversal. La hornacina tiene a su alrededor a bujiques vegetales, y en la parte baja una repisa, en la cual se colocan las ofrendas como flores y candelas.

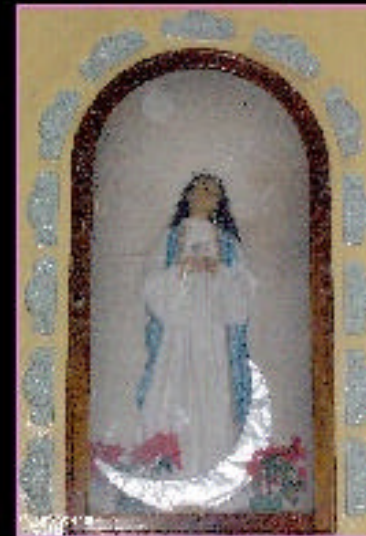
3) HORNACINA DE LA IMAGEN DE LA SANTISIMA VIRGEN DE CONCEPCION

3) La imagen de la Santísima Virgen de Concepción se encuentra en buen estado, presenta deterioros en sus acabados por la erosión y la falta de mantenimiento. La hornacina en que se encuentra es de marco de madera y vidrio, el cual tiene una grieta transversal. En la parte posterior tiene una repisa donde se colocan las ofrendas. Alrededor de la hornacina se encuentran a bujiques vegetales.

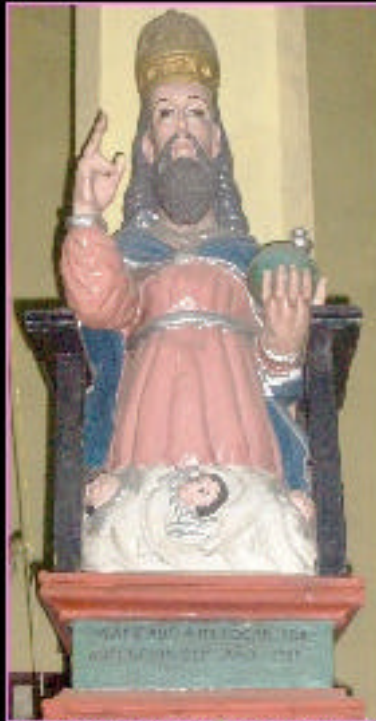
1) IMAGEN DEL PADRE ETERNO

1) Esta imagen fue realizada en el año 1811, su estado es regular ya que presenta humedad y hongos en algunos áreas, según un entrevista con el sacerdote del Templo es una de las imágenes antiguas que posee el Templo, se encuentra sobre un pedestal de madera, empotrado a uno de los columnas. Esta colocada sobre un basamento que tiene elementos que asemejan canchales, y en el cual se lee que se redacta, el año y la persona que encargó el trabajo. La imagen muestra al Dios Padre sobre una nube con querubines (el cielo), sosteniendo en su mano izquierda el mundo y su mano derecha envuelto en tres dedos que simbolizan la Santísima Trinidad.

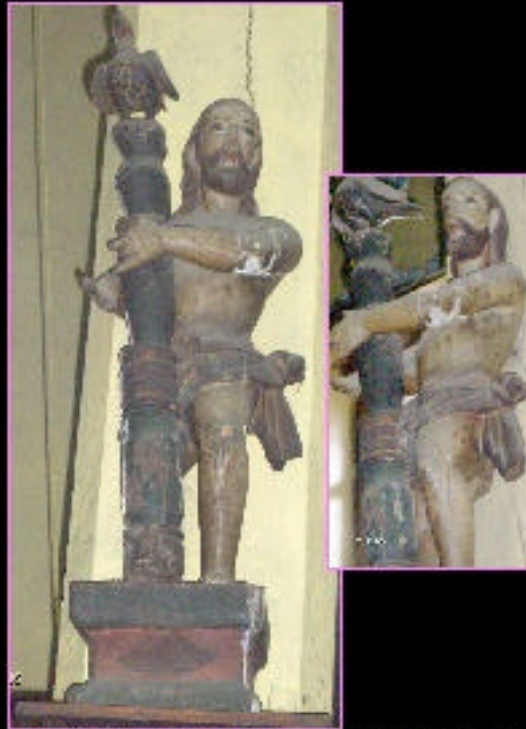
2) IMAGEN DE JESUS DE LA COLUMNA

2) Esta imagen muestra débiles y gruesos en toda su estructura, entre estos se encuentra que le faltan 3 dedos de la mano izquierda y de generalización de los materiales que la componen, es una de las imágenes antiguas que posee el Templo, descansa sobre un basamento que tiene pintado con un nicho de. Se encuentra sobre un pedestal de madera, empotrado a una de las columnas. En esta se muestra a Jesucristo atado a una columna en los momentos de la flagelación que sufrió, en la parte alta de la columna se encuentra una paloma que simboliza al Espíritu Santo.

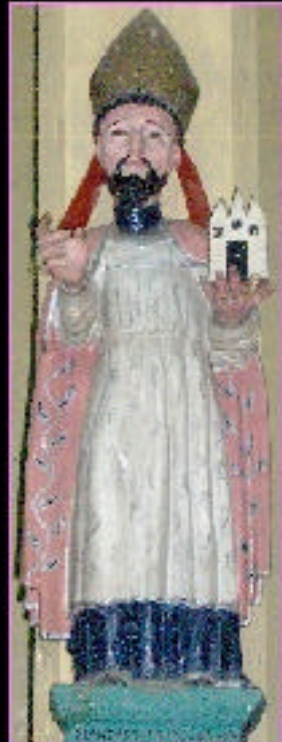
5) IMAGEN DE SAN AGUSTIN

5) Esta imagen fue rescatada en el año 1988, al estado de bueno presentando signos de erosión, según entrevista con el sacristán del Templo es una de las imágenes antiguas que posee el Templo, se encuentra sobre un pedestal de madera esculpido a una de las columnas. Esta esculpido sobre un basamento que tiene elementos que asemejan cornisas, y en el cual está esculpido que es el arbo y la persona que encarga el trabajo. La imagen muestra a San Agustín Obispo de Hipona, uno de los cuatro grandes doctores de la Iglesia Latina, se lo representa con ornamentos pontificales como la mitra, y como doctor lleva la rosca de Iglesia en su mano.

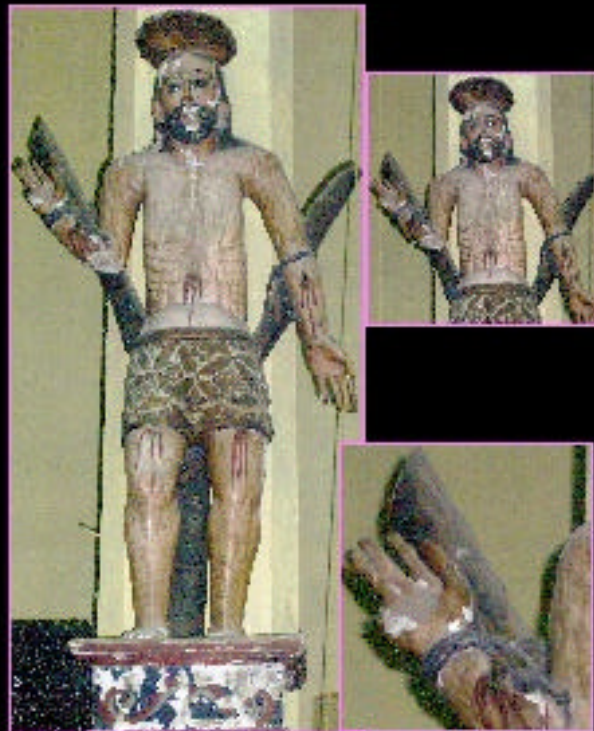
6) IMAGEN DE SAN SEBASTIAN

6) Esta imagen presenta detalles graves, que se observan en el desprendimiento del material que la compone, según entrevista con el sacristán del Templo es una de las imágenes antiguas que posee el Templo, se encuentra sobre un pedestal de madera, es colocado a una de las columnas. Esta colocada sobre un basamento que tiene elementos que asemejan cornisas y pintura de formas lineales. Esta imagen muestra a San Sebastián Mártir, cristiano que el emperador Diocleciano siendo maltratado lo que resultó en esto, luego fue muerto a golpes por su fe en Cristo, por lo que se lo representa con el pecho asado y al girar.

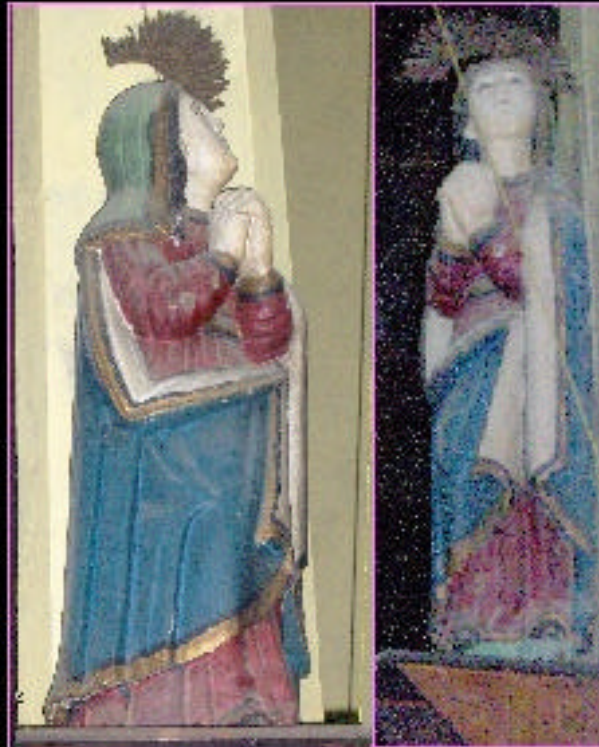
7) IMAGEN DE LA VIRGEN DE DOLORES

7) Esta imagen presenta detalles graves, que se observan en el desprendimiento en algunas áreas del material que la compone, según entrevista con el sacristán del Templo es una de las imágenes antiguas que posee el Templo, se encuentra sobre un pedestal de madera, es colocado a una de las columnas. Esta colocada sobre un basamento pequeño. La imagen muestra a la Santísima Virgen con la niñita Jesús en brazos, como a Jesús en la Cruz, en supeión.

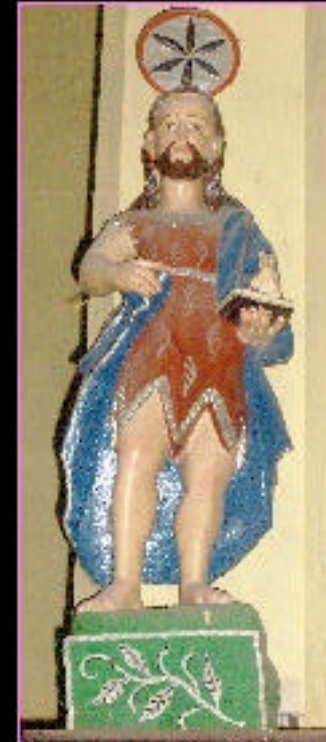
8) IMAGEN DE SAN JUAN BAPTISTA

8) Esta imagen se encuentra en buen estado, según entrevista con el sacristán del Templo es una imágenes reciente, que fue llevada al Templo no hace más de 30 años, se encuentra sobre un pedestal de madera, es colocado a una de las columnas. Esta colocada sobre un basamento ornamentado con una pintura de motivos vegetales. Muestra a San Juan Bautista, precursor de Jesucristo, Hijo de San José y sobrino de la Santísima Virgen María. Con el bautismo de Jesucristo cumplió su objeto de precursor del Mesías, por lo que se representa cargando un cuclero o vistiendo la piel de animal, que significa: he aquí el Cuclero de Dios.

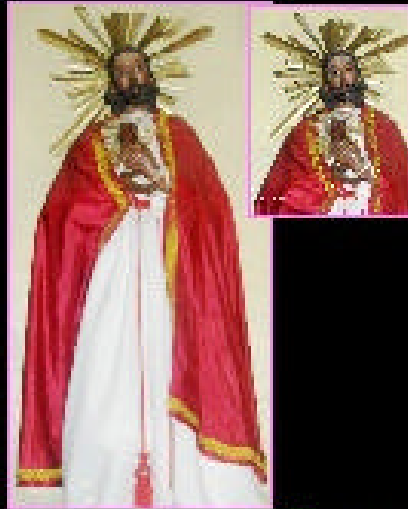
2. **Imagen del Sagrado Corazón de Jesús**, es una imagen de vestir ubicada en el lado sur del arco que divide el presbiterio de la nave. En ella la Santísima Virgen sostiene el cuerpo y cabeza de Jesucristo en el momento que es bajado de la Cruz. Esta es en buen estado aunque se ve el estado por la erosión y la falta de mantenimiento.

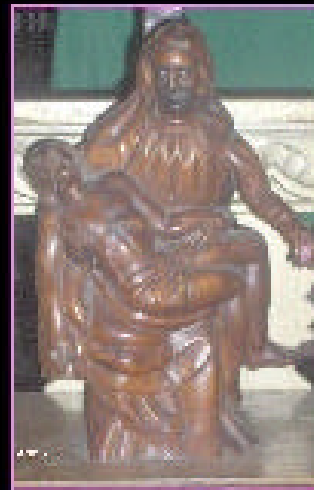
3. **Imagen de la Piedad**, es una imagen de vestir ubicada al frente en el lado sur del arco que divide el presbiterio de la nave. En ella la Santísima Virgen sostiene el cuerpo y cabeza de Jesucristo en el momento que es bajado de la Cruz. Esta es en buen estado aunque la erosión, la falta de mantenimiento y su ubicación al área donde los fellos colocan sábanas, en el piso.

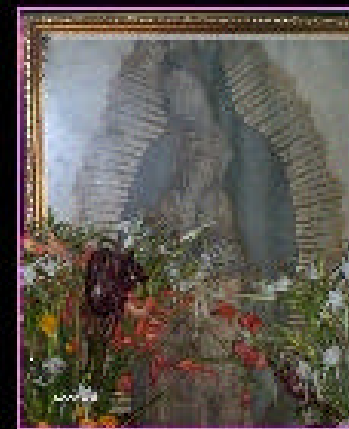
9. **Cuadro de la Virgen de la Esperanza**, ubicado en un altar al final del corredor de la Casa Parroquial, en donde se le colocan sábanas de vestimenta blanca. Se ve el estado por la humedad.

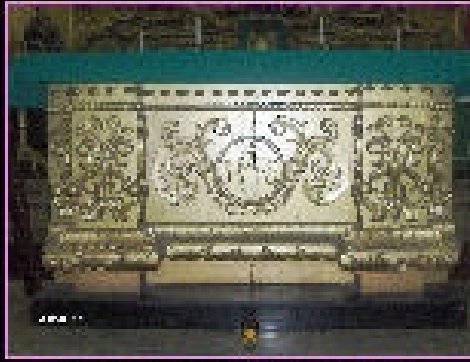
10. Altar de Consagración, ubicado frente al altar mayor en el área de presbiterio, en él se realiza la consagración del vino y la hostia durante la misa. Hecho de madera pesada tallada a mano y pintada dorada como acabado final. Se encuentra en buen estado, aunque es afectado por la falta de mantenimiento, la erosión y la humedad.

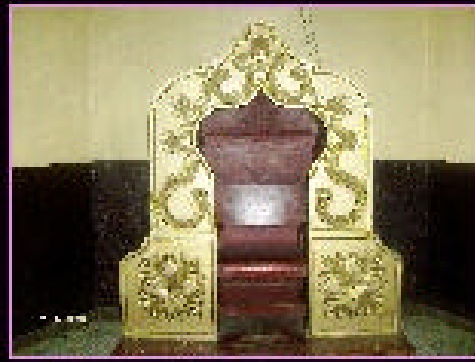
11. Confesionario, ubicado en el área donde se encuentra la puerta lateral de ingreso al Templo. Es un mueble de madera que tiene tallado decorativo y un acabado de pintura color dorado. Se encuentra en buen estado, aunque es afectado por la falta de mantenimiento, la erosión y la humedad.

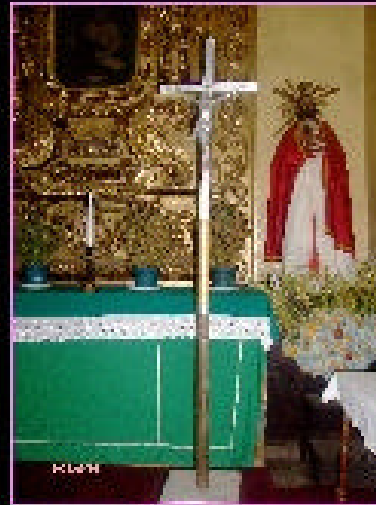
12. Cruz Procesional, ubicada frente al altar mayor en el lado sur del presbiterio. Es un elemento de metal que está empotrado en un hueco de madera sobre una base. Se encuentra en buen estado, aunque es afectado por la falta de mantenimiento, la erosión y la humedad.

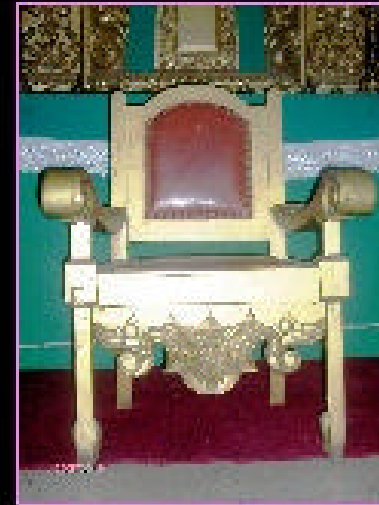
13. Silla Principal, ubicada al centro frente al altar mayor en el presbiterio, en ella el padre se sienta en varios períodos de la misa. Es de madera, tiene tapicería de color rojo en el respaldo y el asiento, decorada en la parte baja del asiento con tallado decorativo. Se encuentra en buen estado, aunque es afectado por la falta de mantenimiento, la erosión y la humedad.

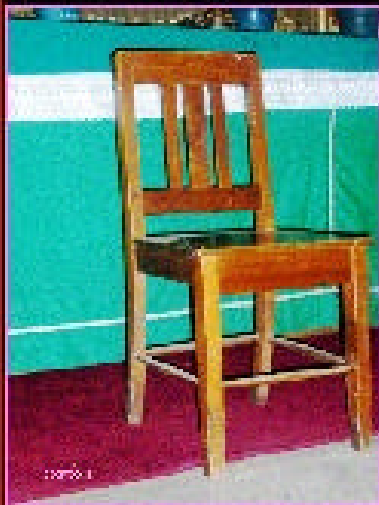
14. Silla Lateral, ubicada al lado de la silla principal en ella reposan los conclebinarios que acompañan al sacerdote en la misa, está hecho de madera. Se encuentra en buen estado, aunque es afectado por la falta de mantenimiento, la erosión y la humedad.

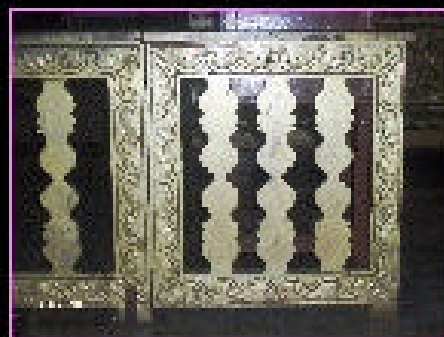
15. Retablo, sirve como delimitación entre la nave y el presbiterio, ubicado bajo el arco. Es de madera tiene tallado decorativo y elementos que sirven en bellas formas y pintura dorada como acabado final. Se encuentra en buen estado, aunque es afectado por la falta de mantenimiento, la erosión, la humedad y el humo de las veladoras que se colocan sobre el piso cerca de este.

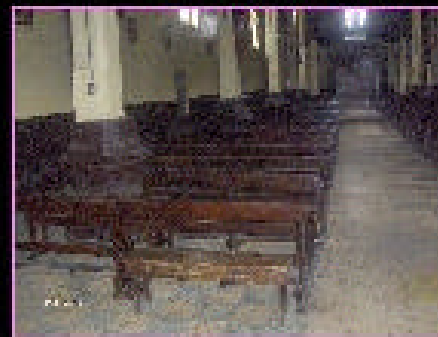
16. Nave, sirven para que los felices se sienten durante los períodos establecidos de la misa. Son de madera oscura, con tinte de roble, castaño y nogal. En su mayoría están en buen estado, aunque afectadas por la falta de mantenimiento y la erosión, la humedad y el uso.

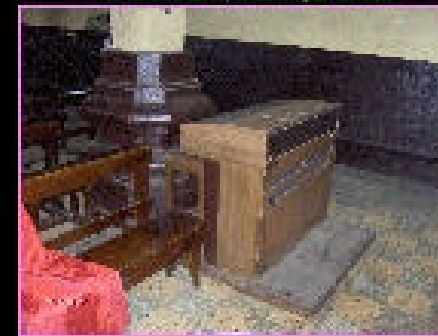
17. Cofre, sirve para guardar los ornamentos, se encuentra en buen estado, pero es afectado por la erosión, el uso, la humedad y la falta de mantenimiento.

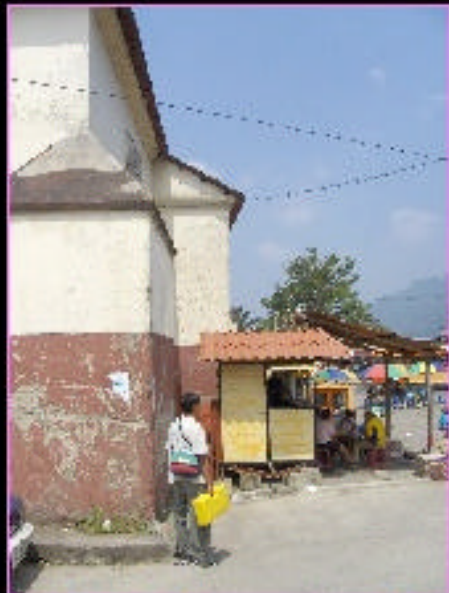
1. Fotografía en la que se observa la diferencia de altura del lado de la nave con el techo del presbiterio. En algunos tramos la viga formada cuando se va todo del templo, así como se observa al nivelado del altar frente de mayor.

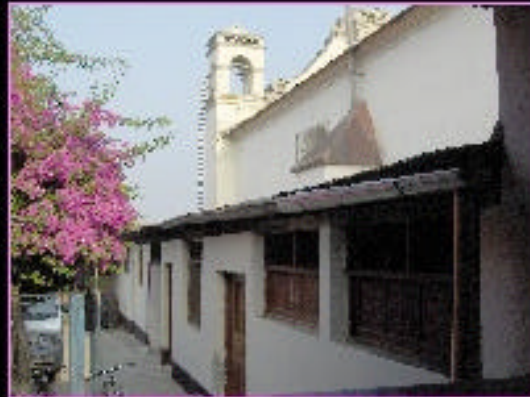
1. Fotografía de lado sur del Templo, se observan las subestructuras adosadas, así como la intervención de uno de los autorretratos por la ubicación del monasterio improvisado.

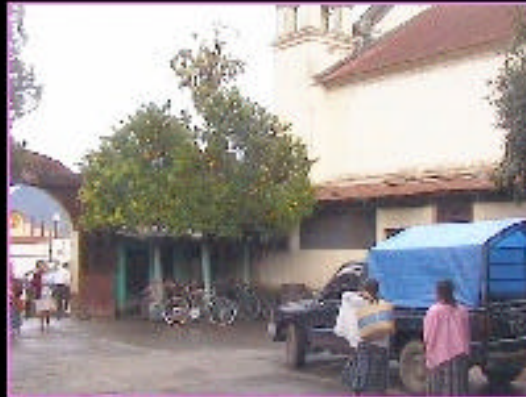
2. Fotografía de los muros que muestran problemas que se manifiestan en el pórtico de la casa parroquial y a su lado de la zona exterior del baptisterio, así como se observa la vegetación existente.

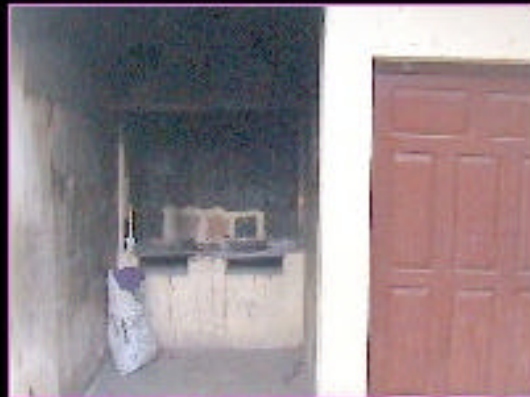
4. Fotografía del monasterio improvisado que se encuentra adosado al templo y sus elementos en uno de los autorretratos.

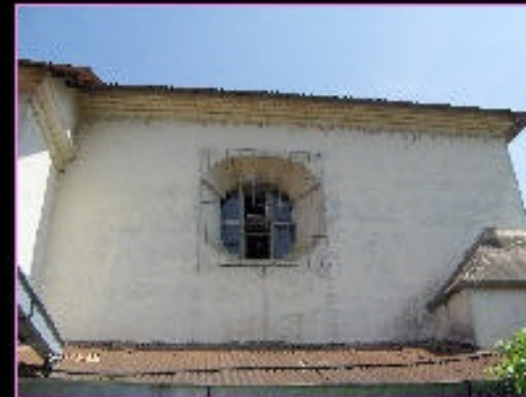
5. Fotografía del lado sur del templo, en el caso del presbiterio, se observa el estado de la zona de uno de sus frentes adosada al muro, así la fotografía se toma la verja del presbiterio y su contigüencia de esquina.

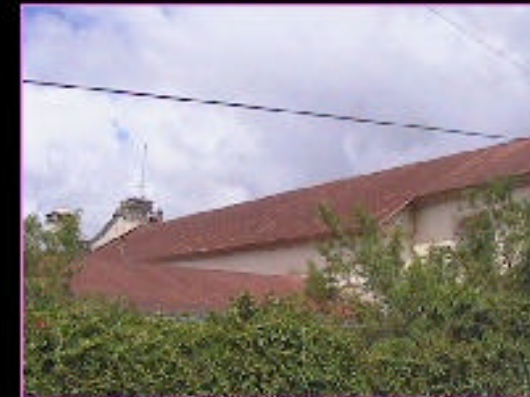
6. Fotografía del lado sur del templo donde la Dra. Arzuola, se aprecia la vegetación que crece como antes al tenerse propiedad de la Iglesia, así el que se encuentra la casa parroquial y el Templo de la Asunción.

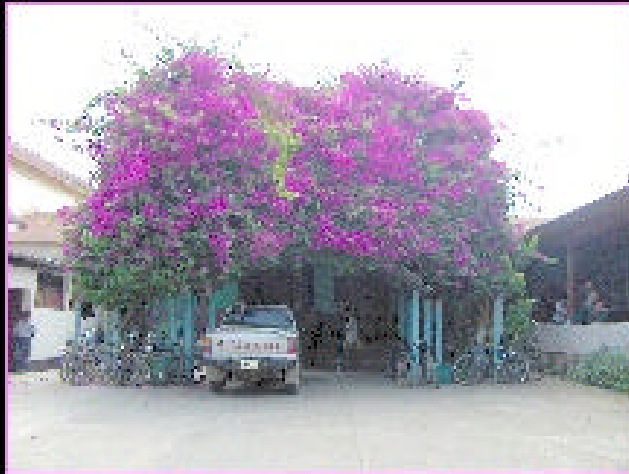
1. En la foto se observa el exterior del templo de la Asunción, que está oculto por un arbusto de bougainvillea que se encuentra en las fachadas que rodea al templo de piedra. Este arbusto trabaja en estado como plagas de hormigas y voladores.
