**REVALORIZACIÓN DEL EDIFICIO Y SU ENTORNO
DE LA ANTIGUA ESCUELA PÚBLICA DE SAN
MIGUEL CHICAJ, BAJA VERAPAZ.**

EDGAR MILTON POLANCO CASTAÑEDA.
GUATEMALA DE LA ASUNCIÓN. FEBRERO 2006

ARQUITECTO.

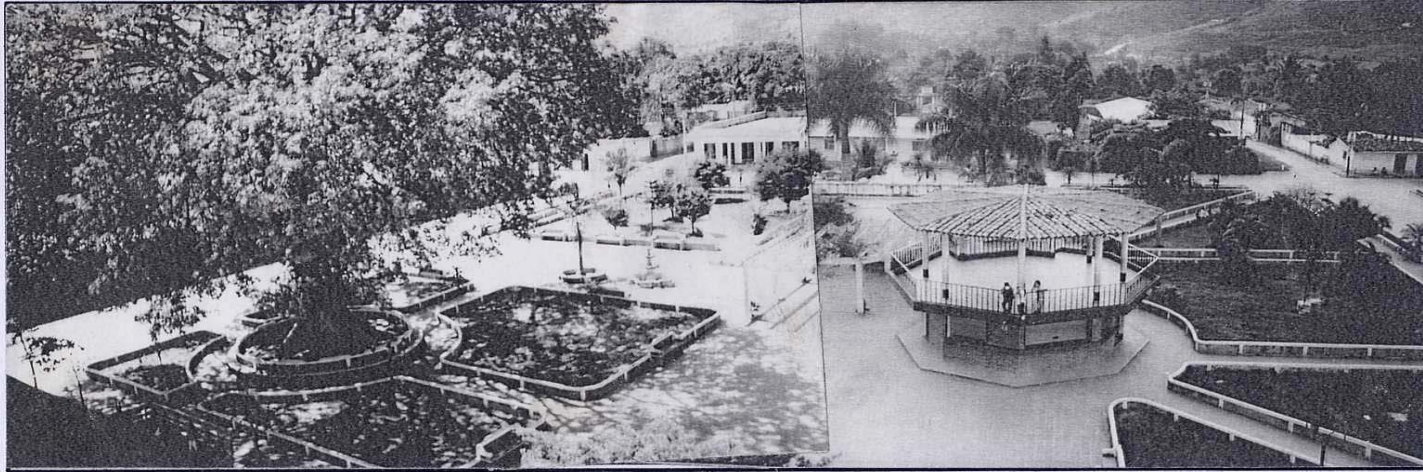
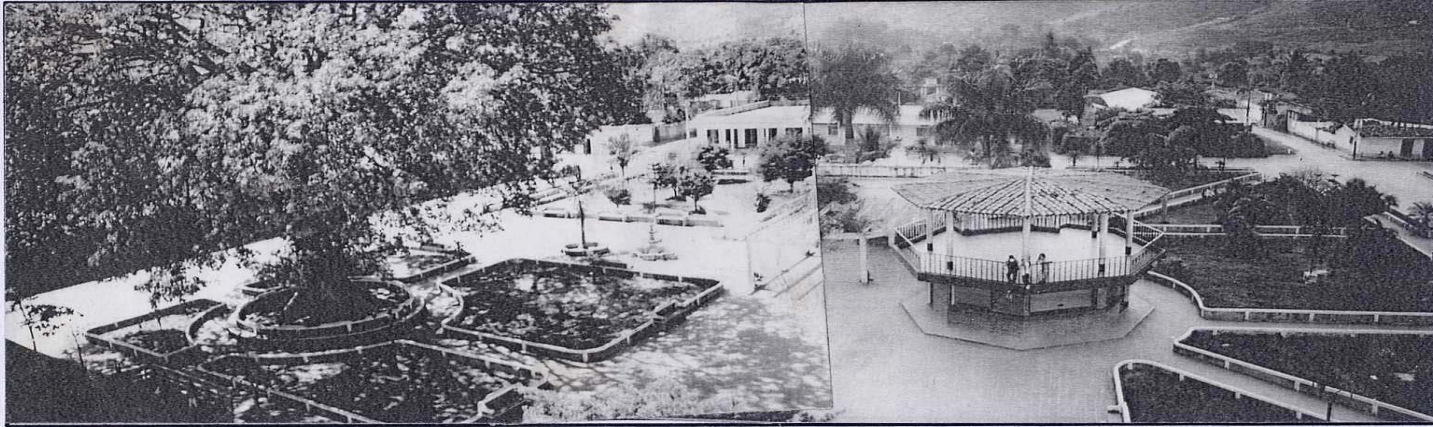
FOTO.N° 3 CORRESPONDE AL PARQUE DE SAN MIGUEL CHICAJ, EN DONDE SE OBSERVA LA DISPOSICIÓN Y ESTADO EN EL CUAL SE ENCUENTRA EL PARQUE.

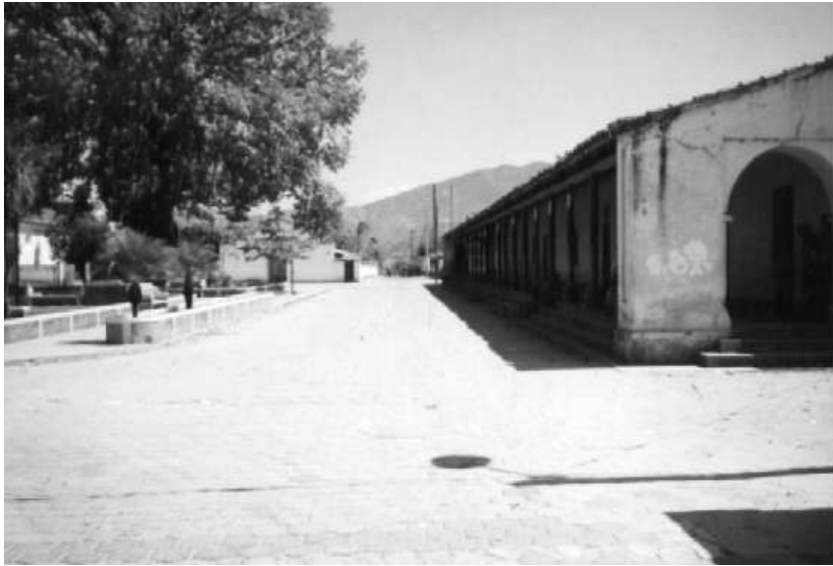
Foto n°. 20

Se observa en perspectiva del edificio de la escuela que colinda por medio de una calle de adoquín modular de concreto con el parque central del municipio de San Miguel Chicaj.

Se observa lo impactante de la estructura, su entorno y los daños que a simple vista muestra.

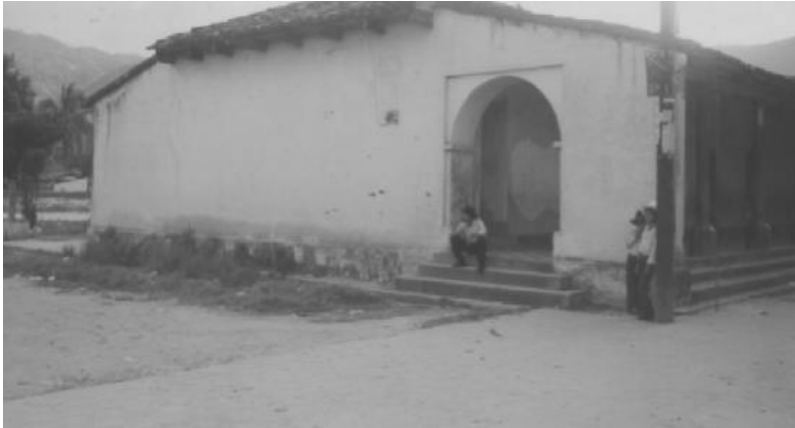
Foto n°.22

Elevación este del edificio se observa las manchas en la estructura y el estado de la calle.

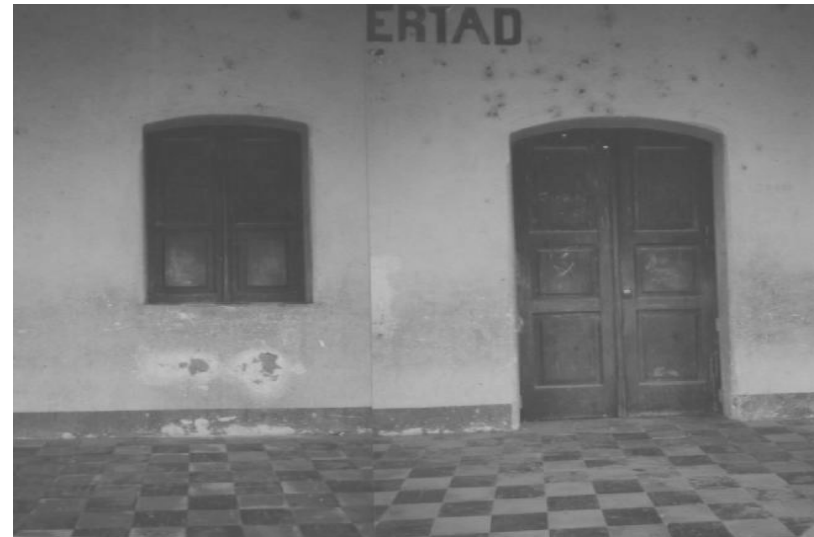
Foto no.27

Detalle del estado de las puertas, ventanas, se observa el estilo y tecnología. Se nota la erosión en el piso y manchas en paredes.

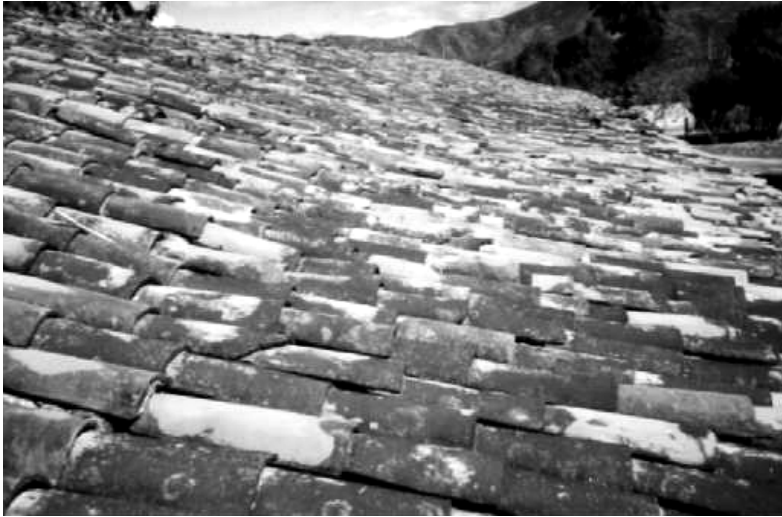
Foto no.28

La teja fue el elemento utilizado por los habitantes para cubrir la cubierta de los edificios más importantes de la época en que fue construido, siendo de esta clase la utilizada en la cubierta de la antigua escuela, y debe ser el elemento más importante para la conservación del edificio, pues aísla de la humedad el interior, no obstante es la que menos mantenimiento presenta.

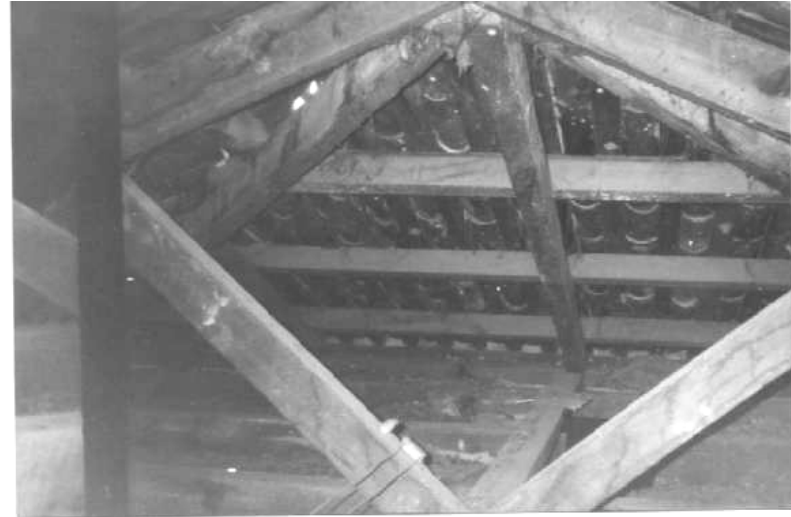
Foto no.29

La estructura del encofrado de la cubierta se ejemplifica en esta fotografía en donde podemos observar como se porta la teja y el sistema de tijeras utilizadas para la creación de la estructura y la inclinación del techo.

Se observa que es de madera de aserradero de pino, también muestra como se instaló la red de energía eléctrica

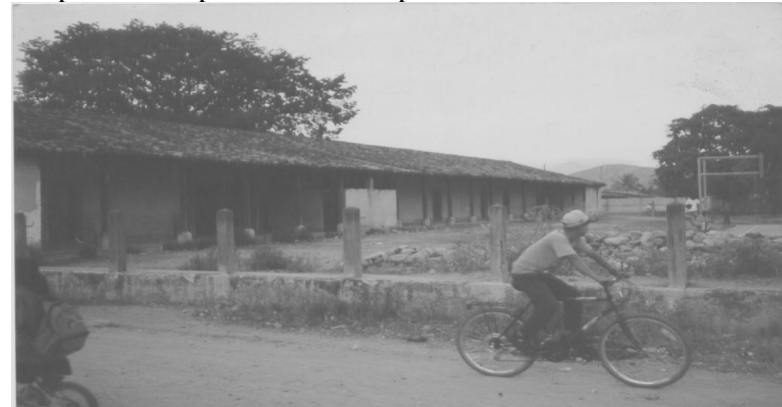
Foto n° 40

Segmento del portal posterior donde se observan paredes manchadas y el muro perimetral a medio terminar.

Terminar el muro perimetral que se encuentra a medias colocándole su malla de protección y pintar todo el perímetro del muro.

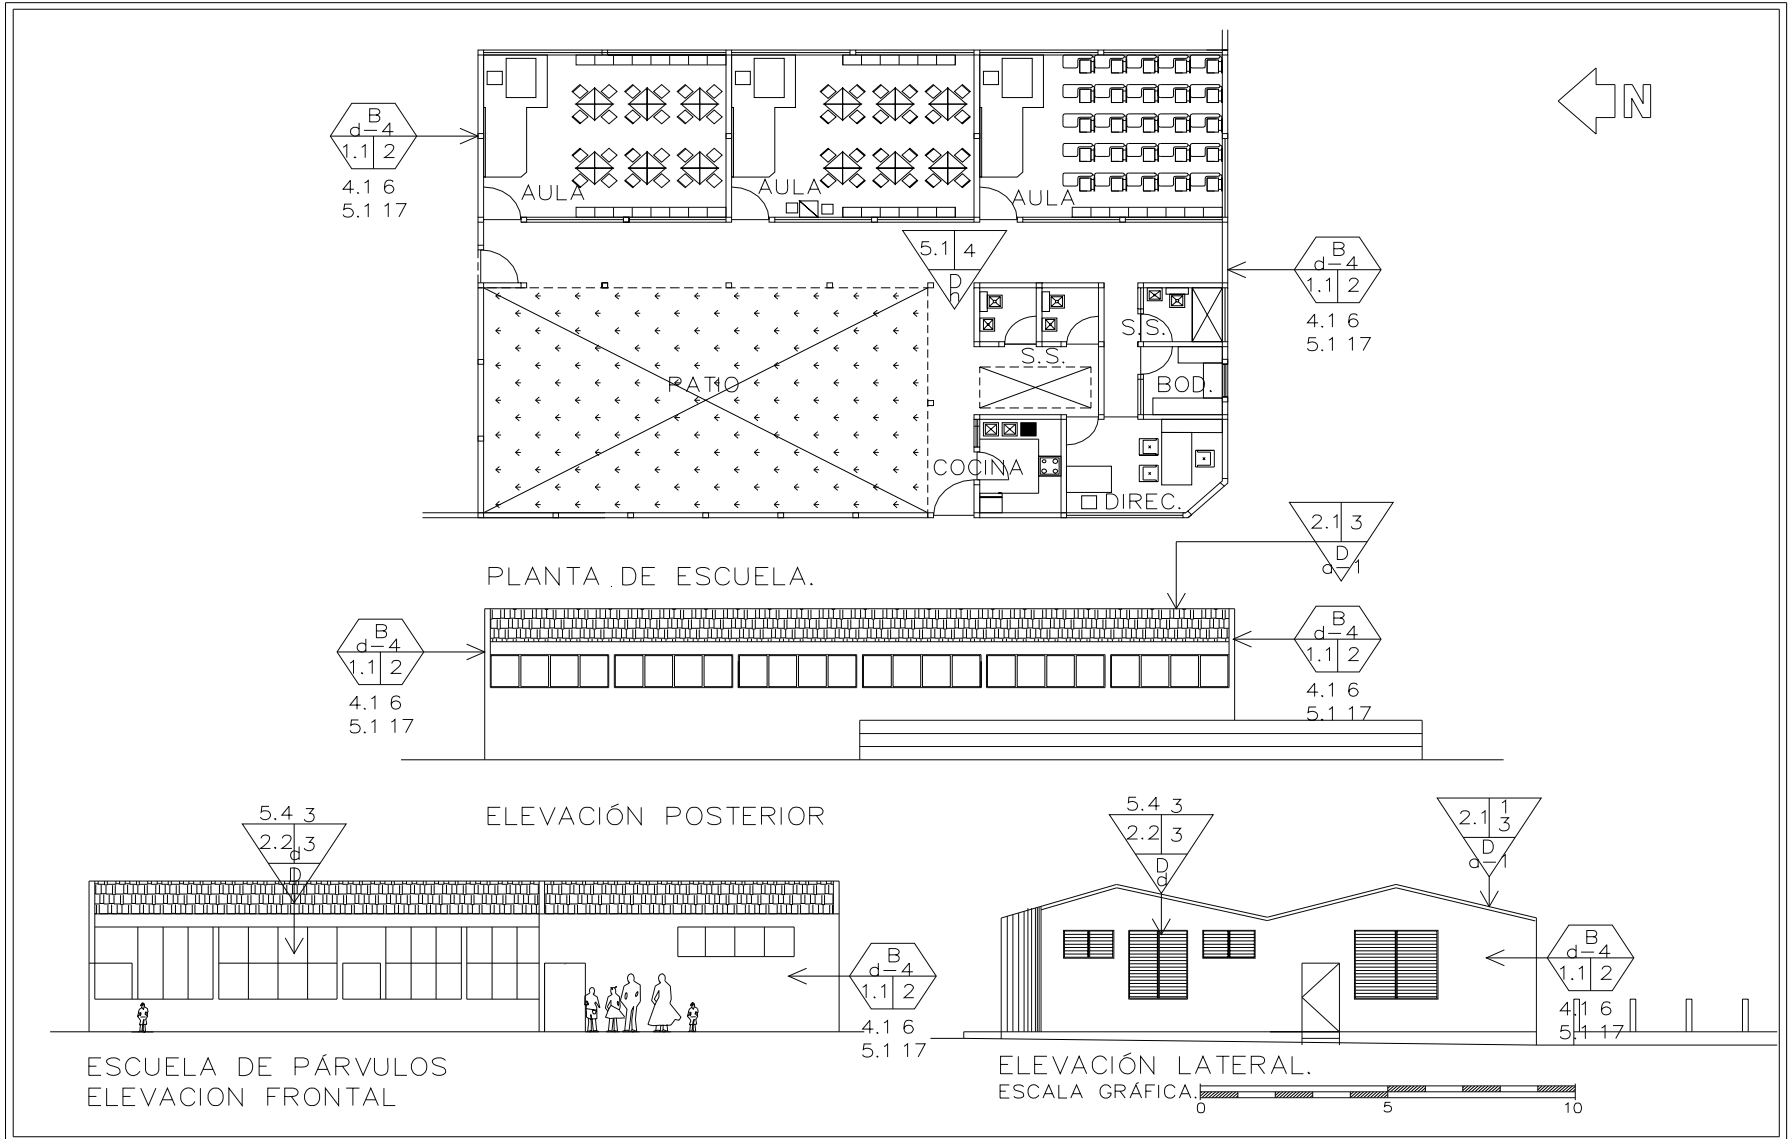
UNIVERSIDAD DE SAN CARLOS. DE GUATEMALA. FACULTAD DE ARQUITECTURA	ESCUELA DE PÁRVULOS. DAÑOS Y ALTERACIONES.		REVALORIZACIÓN DE LA ANTIGUA ESCUELA SAN MIGUEL CHICAJ. B.V.	72
	UBICACIÓN: SAN MIGUEL CHICAJ.	DIBUJO: EDGAR M. POLANCO.		
	ESCALA: 1/200	GUATE. 2005
