“PROPUESTA DE RESTAURACIÓN Y RECICLAJE DEL INSTITUTO NORMAL MIXTO CARLOS DUBÓN Y SU ENTORNO INMEDIATO, RETALHULEU”

Tesis Presentada a la Junta Directiva
por:
Mauricio José Lou Batres

Al conferírsele el título de:
Arquitecto

Guatemala, mayo de 2007.

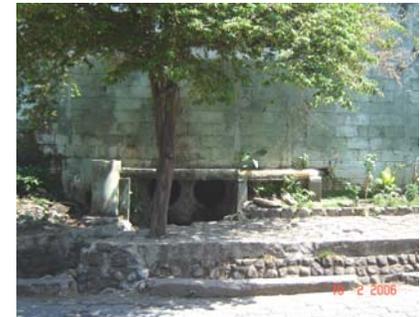
Fotografía 50. Vista de los drenajes del Instituto Carlos Dubón los cuales salen a la 5a Calle. **Fuente:** propia.

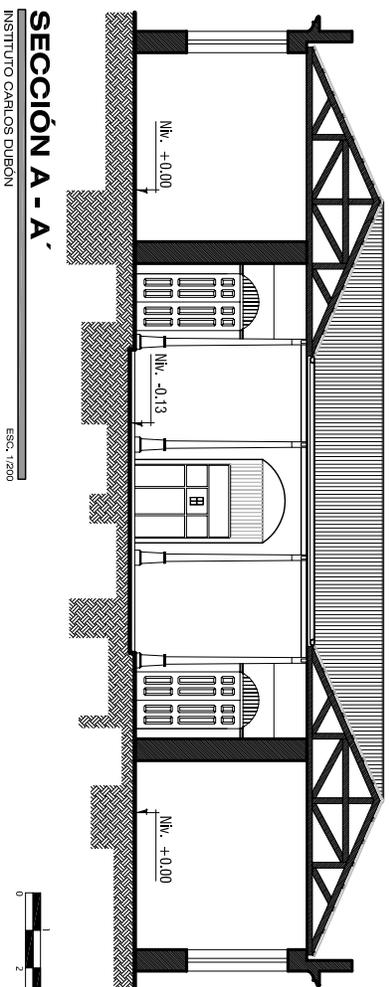
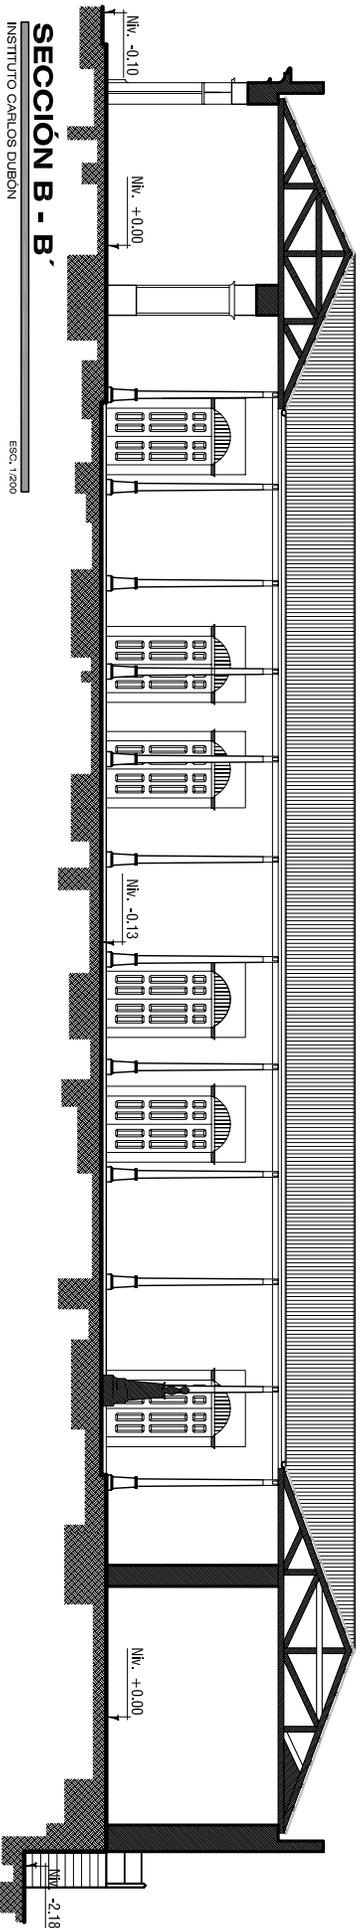
SECCIÓN A - A'
INSTITUTO CARLOS DUBÓN
ESC. 1/200

NOTA: Las fachadas del edificio se han conservado prácticamente desde la construcción del edificio, sufriendo mínimos cambios, exceptuado el color y la colocación de balcones para proteger el interior de personas ajenas al Instituto.

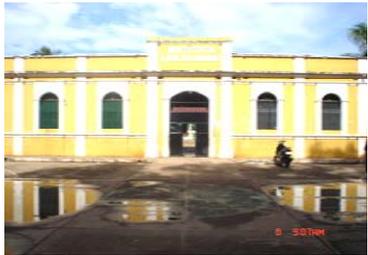
<p>Fotografía 104. Las letras que se encuentran en la fachada principal del monumento no formaban parte del diseño original, siendo colocadas cuando se cambio el nombre del establecimiento. El portón de metal no corresponde al diseño de las puertas de madera interiores, ni al de las ventanas de madera.</p>
