**UNIVERSIDAD DE SAN CARLOS DE GUATEMALA  
FACULTAD DE ARQUITECTURA**

**EVALUACION DE LA VULNERABILIDAD ESTRUCTURAL DE LOS EDIFICIOS DE  
USO PÚBLICO EN EL MUNICIPIO DE MASAGUA, ESCUINTLA**

**MYNOR MANUEL AQUINO TOBIAS**

Guatemala, septiembre de 2,007

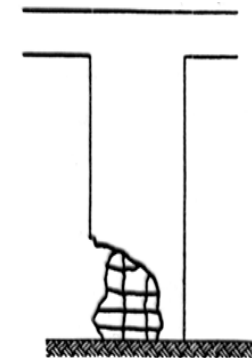
- **Columnas dañadas y agrietadas:** Este tipo de Grieta en columnas es indicativo de una falta de estribos. En columnas es mucho más serio que en muros.
- **Desprendimiento del concreto y exposición del acero de refuerzo con el núcleo destruido:** Esto

significa que el concreto ha sufrido aplastamiento y las barras de refuerzo están pandeadas. Esto sucede porque la columna falla por compresión, y es bastante serio y peligroso. El núcleo no está en buenas condiciones porque el acero de refuerzo se pandeó. Generalmente, sucede cerca del nudo. Es una situación peligrosa.

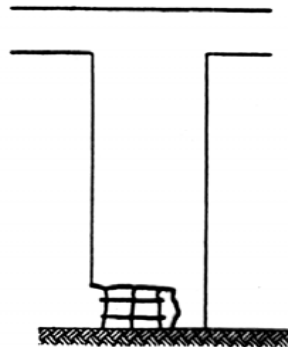
- **Desprendimiento del concreto y exposición del acero de refuerzo con el núcleo sano:** En este caso,

el núcleo está sano y se encuentra en buenas condiciones, es decir, el concreto se ha desprendido del el acero de refuerzo permanece en buenas condiciones. Sin embargo, el daño a columnas siempre es importante y hay que ponerle atención.

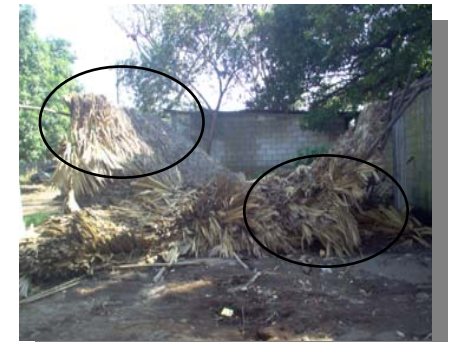
- a- la fuerza del impacto. del agua, contra las estructuras,
- b- flotar en aguas que se elevan,
- c- inundarse,
- d- derrumbarse debido a erosión, y por
- e- los daños provocados por los escombros que el agua de inundación acarrea.

FOTO 4: ELEMENTOS QUE AYUDAN A DAÑOS FÍSICOS FUENTE; CONRED

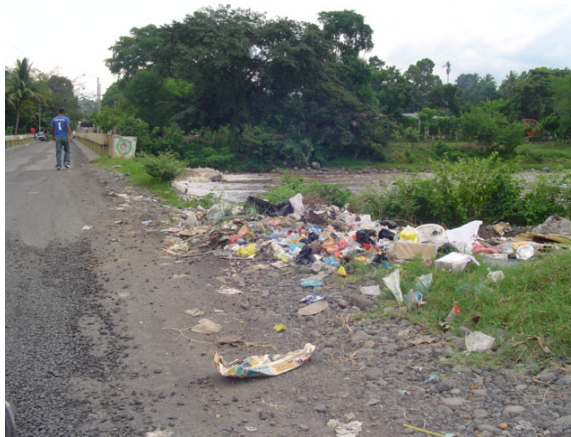
Foto 5: Disposición de basura cercano a río Guacalate, foto en aldea El Milagro, (ver ubicación en mapa No. 10)

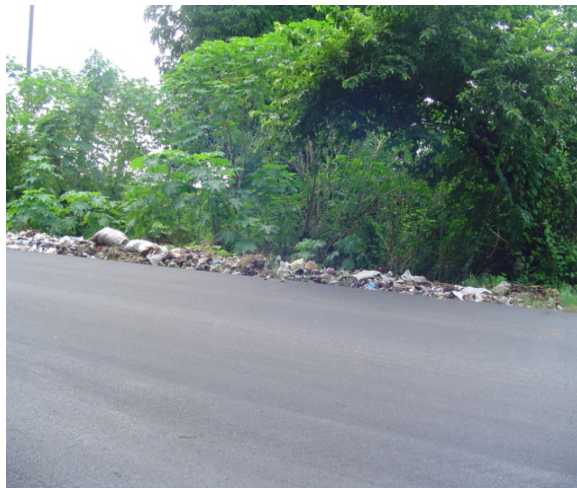
Foto 6: Basurero clandestino a orillas de nuevos trabajos de asfalto en antigua carretera a puerto San José. (aldea Málaga, ver ubicación en mapa No. 10)

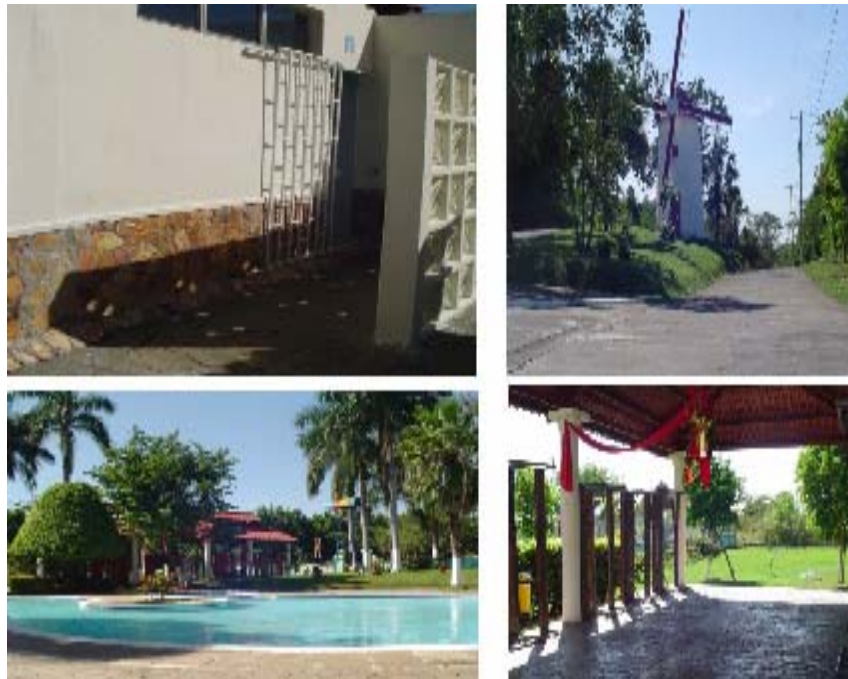
Foto No. 7: Instalaciones de lotificación Torremolinos

*Instalaciones de lotificación Torremolinos, salones totalmente abiertos sin protección, cuenta con servicios sanitarios y no cuentan con cocina.*

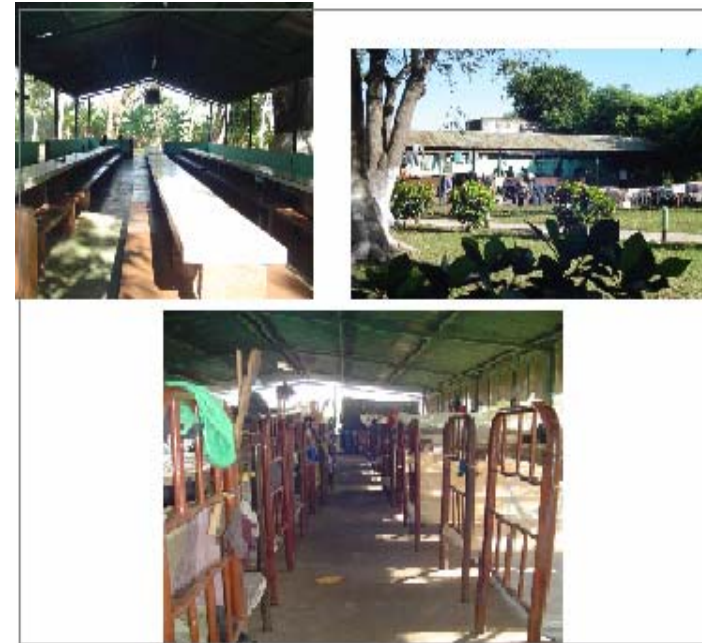
Foto No. 8: Instalaciones de módulo habitacional

*En el kilómetro 87.9, se encuentra el centro habitacional del Ingenio Santa Ana, que cuenta con 10 edificaciones cada una de ellas con 50 camas, una bodega que es comedor sin paredes perimetrales y un área de lavado general, ya no cuenta con cocina, pero este lugar se mantiene lleno todo el año no dejando ningún mes con el área libre para contarlo como albergue, sólo habitan en el hombres. Este lugar se vio inundado para la tormenta Mitch y no para Stan, y el agua no pasó hacia el otro lado de la autopista, buscando la aldea El Obero.*

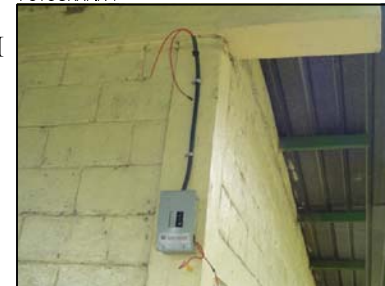
FOTOGRAFIA 1

La escuela no posee energía eléctrica debido al bandalismo.

Cuando se le provee, lo hace la finca vecina y por lo regular lo hacen para eventos relevantes de la escuela.

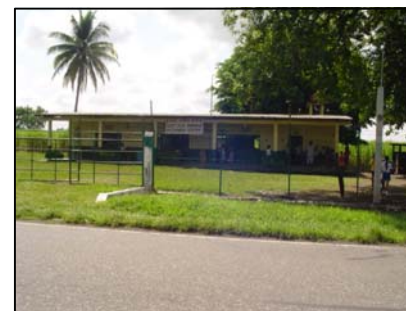
FOTOGRAFIA 2

Vista de la entrada hacia la escuela sin ninguna protección debido a que a cinco metros de distancia pasa la carretera antigua a puerto de San José

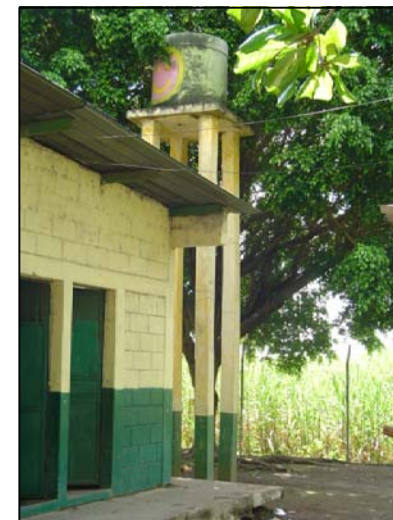
FOTOGRAFIA 3

Vista de los servicios sanitarios que posee la escuela en cada extremo de la misma

además se puede observar el tanque elevado para suministro de agua, el cual es llenado a través de agua de pozo con su respectiva bomba hidroneumática.

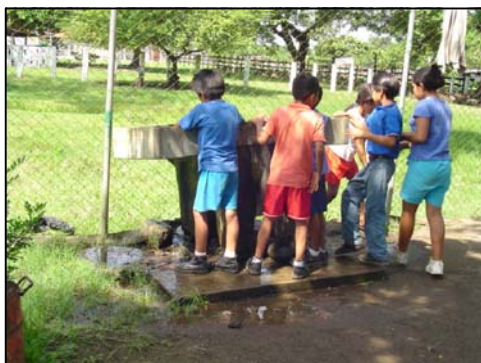
FOTOGRAFIA 4

Área de pila, se puede observar que no posee drenaje, lo que se vuelve un foco de contaminación.

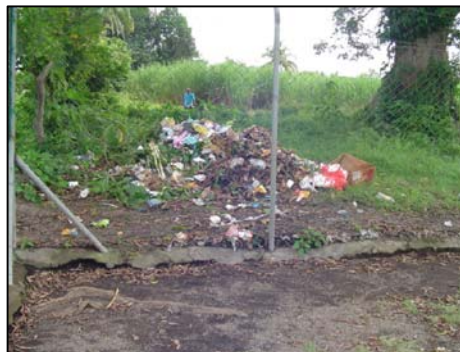
FOTOGRAFIA 5

En el terreno vecino, juntan toda la basura para la quema de las misma posteriormente

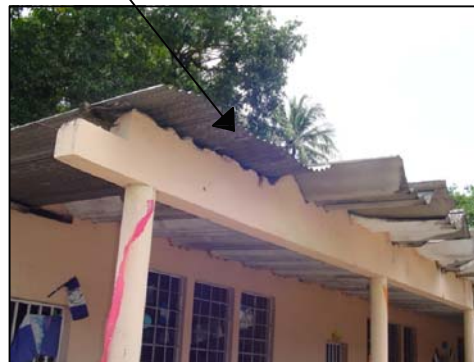
FOTOGRAFIA 4

El techo del módulo A, por ser de madera presenta polilla y un riesgo al colapso, por su estado físico.

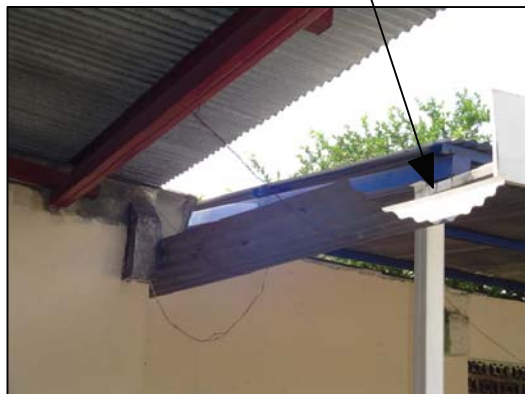
FOTOGRAFIA 4  
en sus laterales de los pasillos no cuenta con canales, por lo que se improvisó con láminas de zinc.

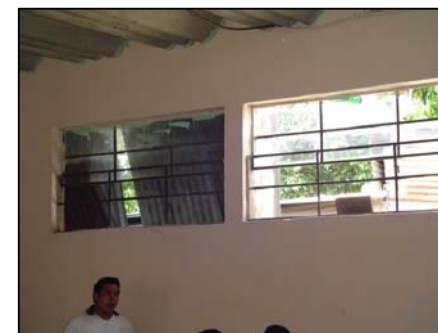
FOTOGRAFIA 2  
El edificio ya no cuenta con la mayoría de los vidrios de las ventanas y por sus laterales ingresa agua para invierno, y también demasiado sol por las primeras horas del día y la tarde.

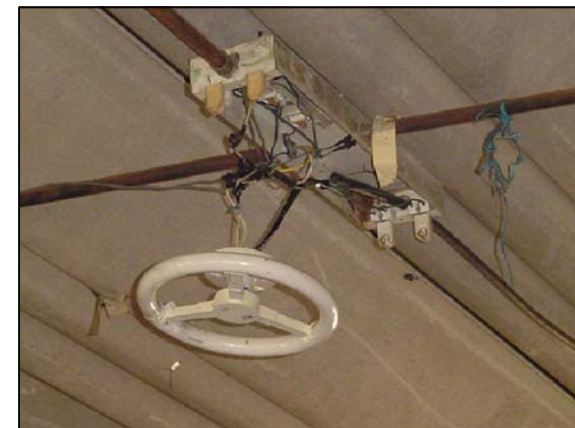
FOTOGRAFIA 3  
En el edificio se puede observar varias instalaciones expuestas, empalmes, y tomacorrientes sin placa y dados, con sus cables expuestos dando un riesgo si hubiera inundación.

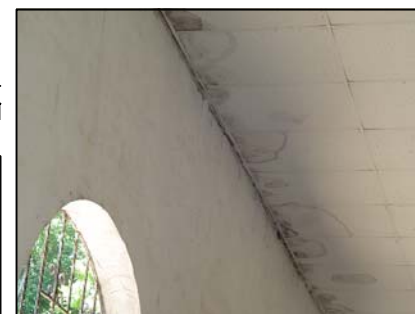
FOTOGRAFIA 3  
En el cielo falso se puede observar las manchas de agua debido a la filtración que existe en la unión entre la lamina y la fachada, por lo que se debe de arreglar lo antes posible para evitar más deterioro del material.

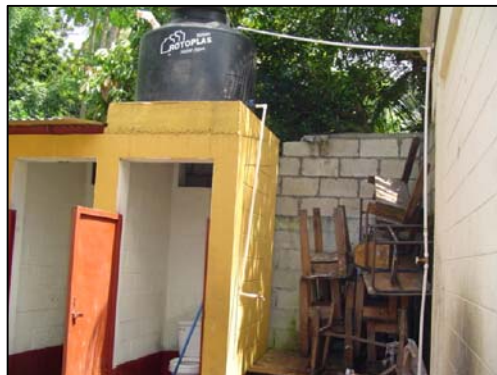
FOTOGRAFIA 4 Cuenta con área de servicios sanitarios y con un tanque elevado el que abastece de agua potable.

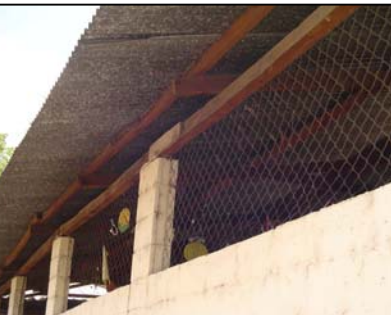
FOTOGRAFIA 1

Vista externa del módulo A, en el que se aprecia el techo con su estructura de madera y sus ventanales únicamente con malla.

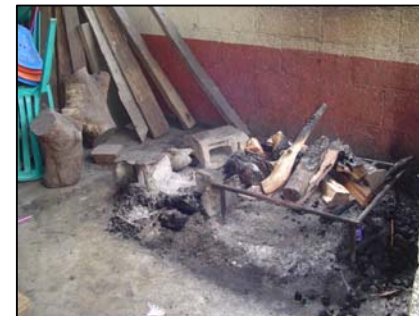
FOTOGRAFIA 2

En el ingreso al edificio se cuenta con un área de cocina, que por lo regular lo hacen en el suelo ya que no cuenta con los elementos suficientes para el efecto.

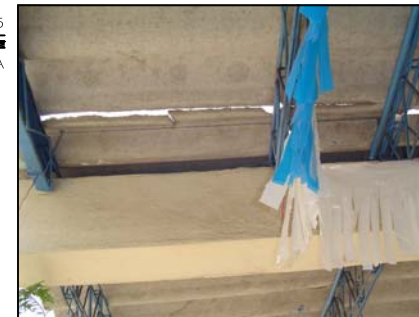
FOTOGRAFIA 3

El techo de asbesto con el que cuenta la escuela esta deteriorado, por lo que es necesario su cambio. Este tipo de techo se presenta en la mayoría de aulas del modulo B, por lo que se recomienda el cambio de lámina dañada por inversión.

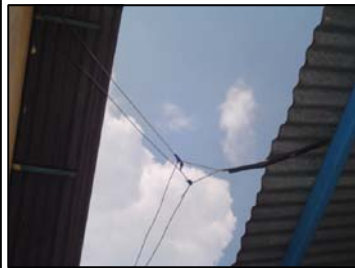
FOTOGRAFIA 1

Las instalaciones eléctricas de todo el edificio, están expuestas, y los empalmes están a la vista y en mal estado con cinta de aislar expuestas a interperfe en muchas de ellas.

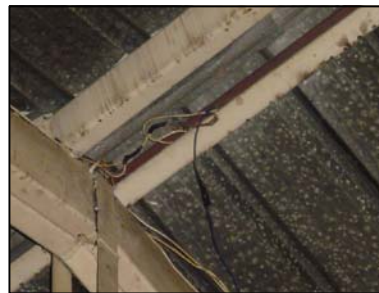
FOTOGRAFIA 2

Se puede notar las instalaciones eléctricas expuestas no entuvadas y el grado de oxidación en costaneras y lámina, lo cual requiere mantenimiento y sustitución en algunas de ellas

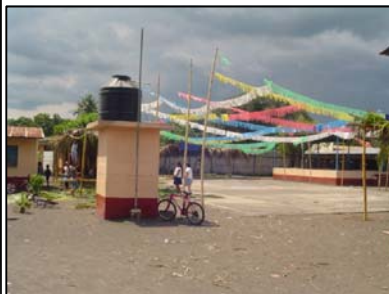
FOTOGRAFIA 3

cuenta con un pozo de agua y un sistema elevado, pero no con sistema de purificación

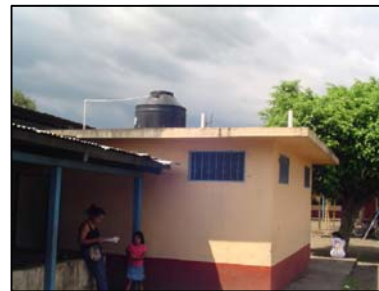
FOTOGRAFIA 4

cuenta con una batería de servicios sanitarios en regular estado.

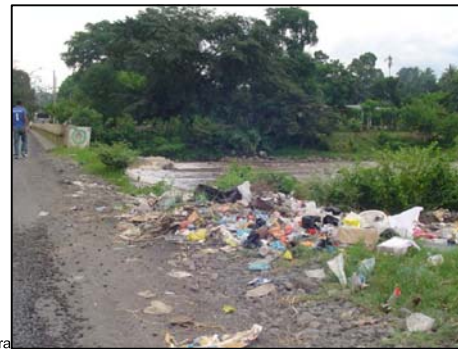
FOTOGRAFIA 5

En sus alrededores puede notarse basureros clandestinos, lo que da indicio de la falta de manejo de basura orgánica y no orgánica en la aldea, dejando estos como focos de contaminación.

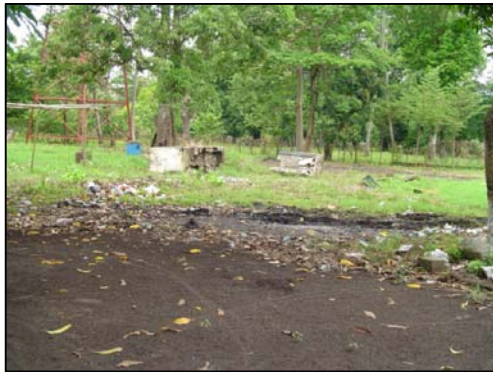
FOTOGRAFIA 3

Malaga, tiene su suelo blando, en el edificio estudiado se encontró en el predio áreas pantanosas.

Provocando esto un riesgo para el estudiantado y limitando su área de uso.

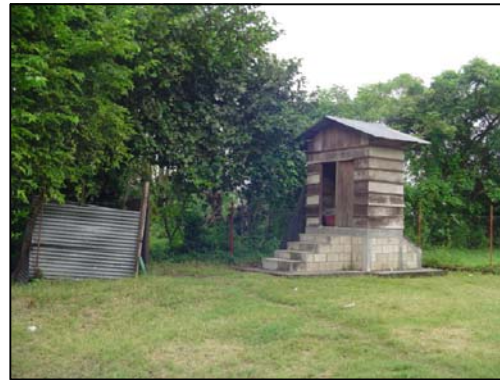
FOTOGRAFIA 4

por lo regular los servicios sanitarios son por medio de letrinas, recibiendo poco o casi nada de mantenimiento.

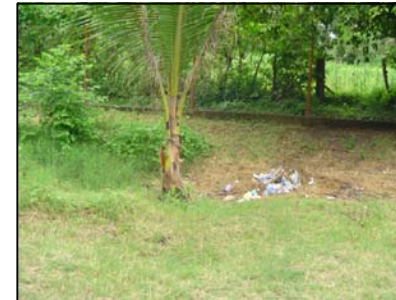
FOTOGRAFIA NO. 5

Las calles auxiliares, en su mayoría son de arena o tierra, con vegetación alta en los límites de terrenos. cuenta con viviendas aisladas. Únicamente en Versalles se cuenta con edificaciones planificadas y criadero de pescados exóticos. es de hacer notar que estas tres áreas han presentado inundación, por lo que no se recomiendan para uso de albergues. Aunque Corralitos tiene planificado hacer mejoras para albergar a los habitantes de parcelas lejanas, su acceso es el peor de los edificios estudiados.

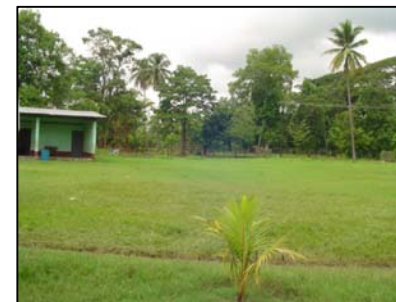
FOTOGRAFIA NO. 6

la vegetación es no adecuada en el lugar debido a los cultivos que por lo regular son caña, cuando la vegetación es alta se da en los límites de terrenos únicamente.

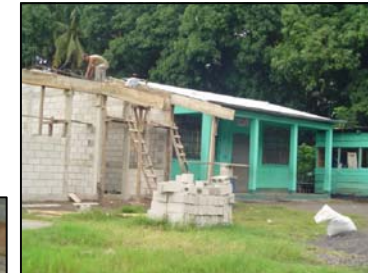
FOTOGRAFIA 4  
puede notarse las costaneras invertidas (mal colocadas) y su grado de oxidación, además la lámina presenta agujeros, los cuales son goteras en invierno.  
Hay varias láminas dañadas también por oxido.

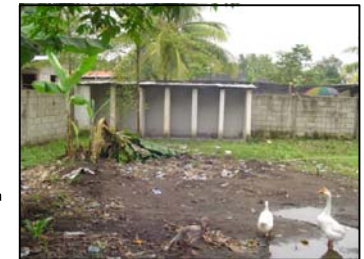
FOTOGRAFIA 2  
Cuenta con una pila de servicios sanitarios en remodelación que aún no estan habilitados.

Notese el área que usan los animales para refrescarse debido a el área pantanosa

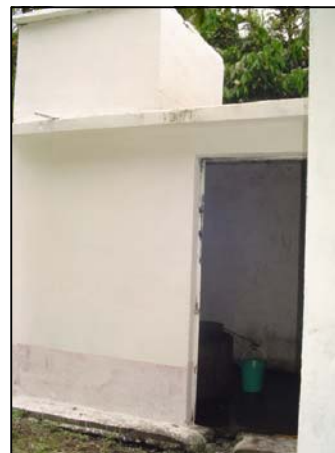
FOTOGRAFIA 5  
Vista del cuarto de pozo de agua y su tanque elevado, recién llevado a cabo la obra.

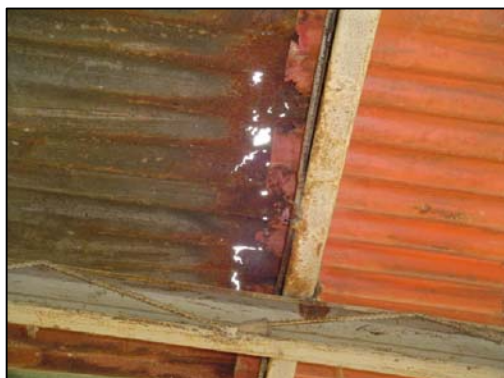
FOTOGRAFIA 4 Toda la estructura y techo de lámina cuenta con problema de oxidación, por lo que este debe de cambiarse en el modulo original de aulas.

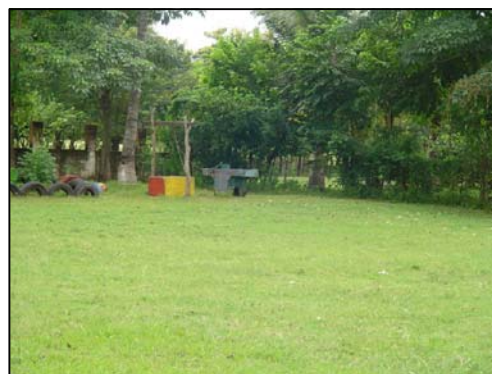
FOTOGRAFIA 5

vistas panoramica del predio frente a aulas y su área de pila como también el pozo

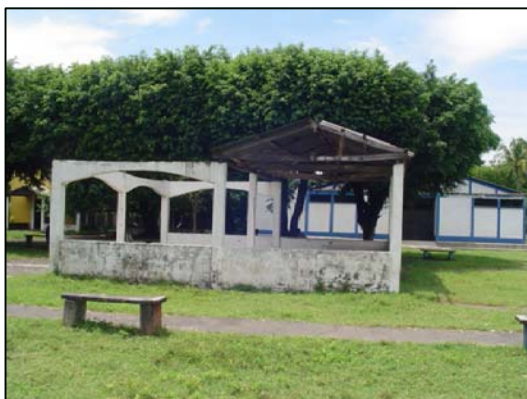
construcción en abandono en Cuyuta, que está frente a los edificios de uso público

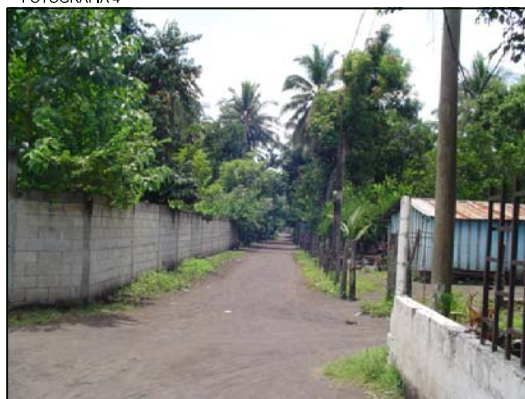
FOTOGRAFIA 4

los caminos secundarios son de tierra y no cuentan con banquetas, señalización y la iluminación artificial es espaciada.

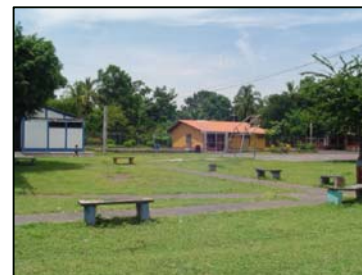
FOTOGRAFIA 1  
Vista desde carretera antigua a puerto Quetzal hacia centro de salud y salon municipal de Cuyuta.

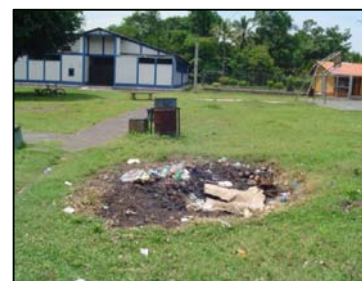
FOTOGRAFIA 2  
No cuentan con un sistema controlado sobre los desechos organicos y no organicos.

Tienen iluminación por parte del Inde, y su agua la mayoría la obtiene a través de pozos.

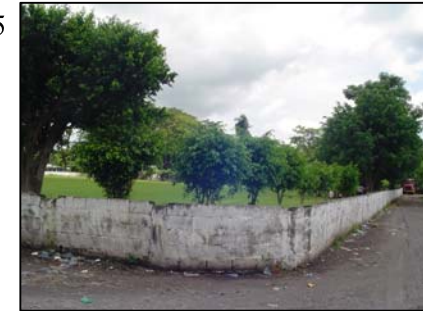
FOTOGRAFIA 1  
El salón a servido de albergue y enfrente de él está un campo de foot ball, que podria en casos de terremoto servir para albergar en carpas a familias.

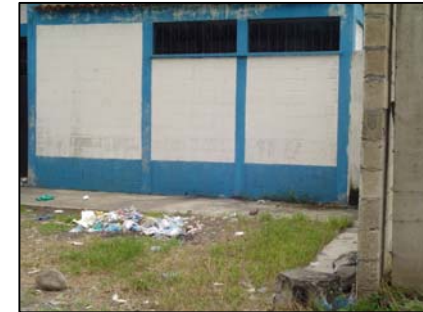
FOTOGRAFIA 2  
Frente al salón se encuentra el basurero del mismo, sin ningun control sobre los desechos

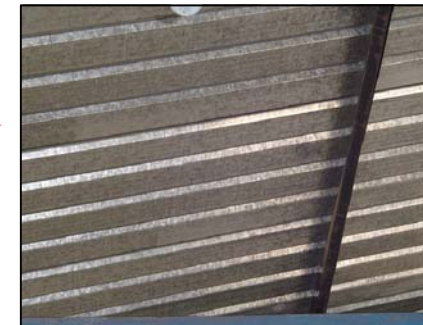
FOTOGRAFIA 3  
El salón ha recibido poco mantenimiento su estructura metálica empieza a dar indicios de oxidación, y la lámina tiene algunos agujeros, provocando goteras en el interior del mismo

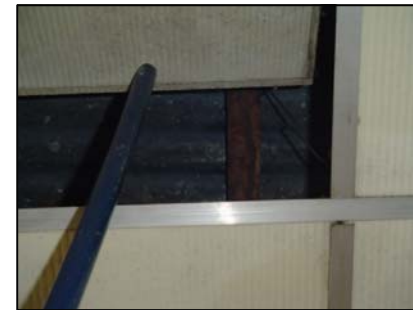
FOTOGRAFIA 1

El cielo falso presenta muestras de goteras,  
por lo que algunas piezas necesitan cambio

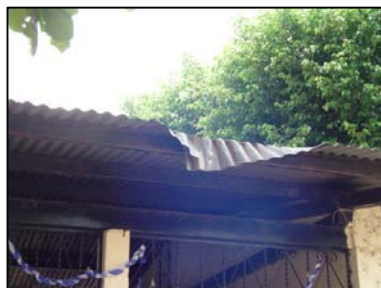
FOTOGRAFIA 3

sus techos que por lo regular son de lamina de zinc, presentan grado de deterioro en oxidación y algunos doblados.

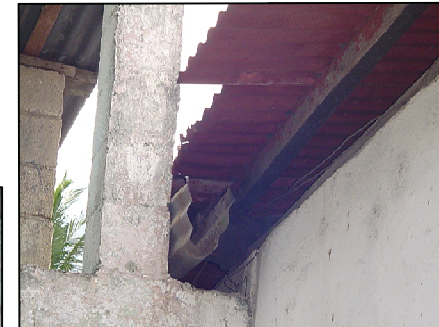
FOTOGRAFIA 3

no tiene canales para conducir el agua pluvial, y con los que cuentan son hechizos, hechos de lamina de zinc

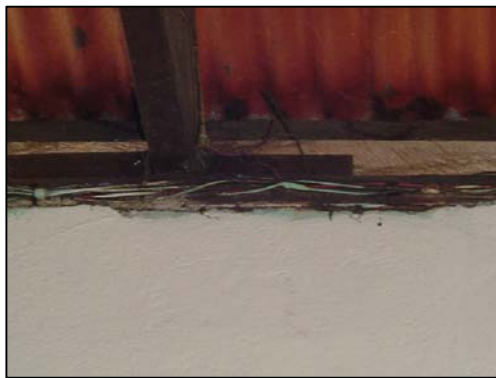
FOTOGRAFIA 4  
 las instalaciones eléctricas son deficientes en su conducción y en sus empalmes, lo que ocasiona un posible riesgo.

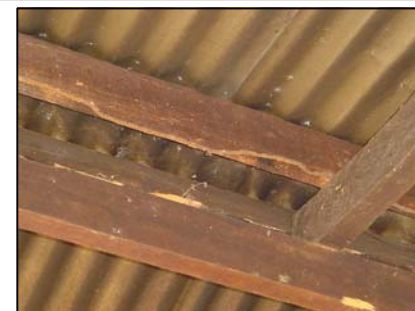
FOTOGRAFIA 1  
La estructura de madera que sostiene el techo de aula No. 1, es de madera y necesita el cambio debido a la polilla que posee.

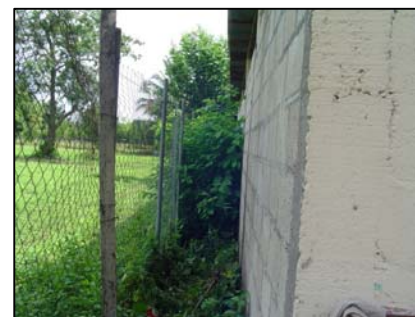
FOTOGRAFIA 2  
Vista del corredor atrás de aulas, se nota la falta de mantenimiento y el crecimiento de flora en el pasillo

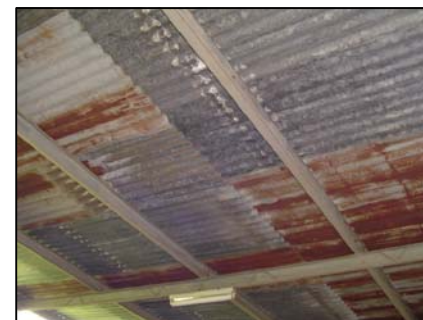
FOTOGRAFIA 3  
La lámina de zinc posee un grado alto de oxidación por lo que necesita cambio, algunas de ellas ya presenta orificio y por consiguiente son goteras en época de invierno

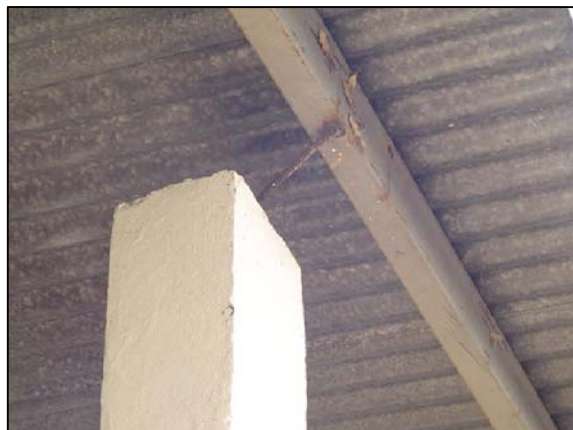
FOTOGRAFIA 5  
El techo de lamina de fibrolit, ya posee grietas en sus ondas, lo que ocasiona goteras y problemas en época de invierno en el edificio

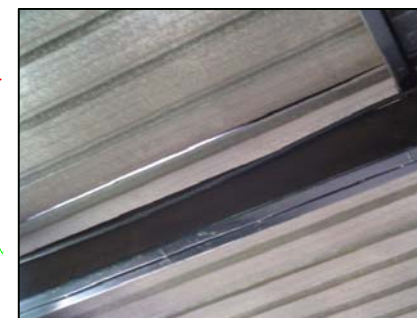
FOTOGRAFIA 2  
Las láminas de zinc presentan mal traslape al  
igual que algunos agujeros, provocando goteras  
en el interior del edificio.

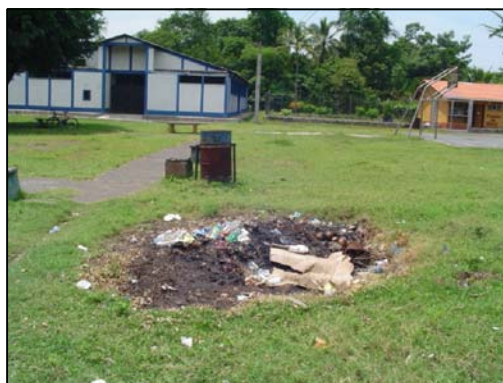
FOTOGRAFIA 4  
El manejo de basura es malo en la  
aldea, ya que esta la juntan para  
quemarla pero pasa un buen  
tiempo entre una incineración  
y otra.  
provocando focos de  
contaminación.  
Vease al fondo el salón de  
usos múltiples.

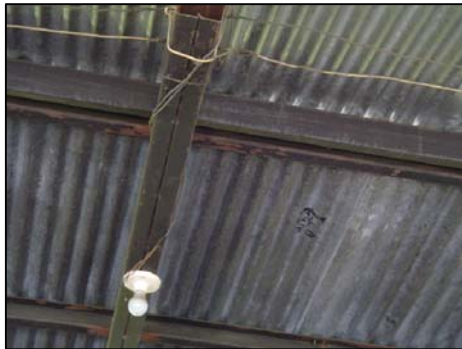
FOTOGRAFIA 3

El edificio cuenta con toda la estructura de techo metálica y la mayor parte de esta tiene oxidación, y sus instalaciones eléctricas son expuesta.

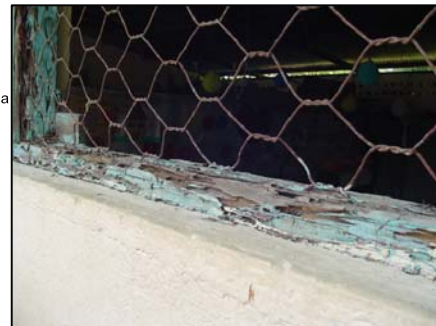
FOTOGRAFIA 4

Además de las estructuras metálicas en mal estado los marcos de ventana que son de madera se encuentran apolladas. Las ventanas no cuentan con vidrio para mejor ventilación.

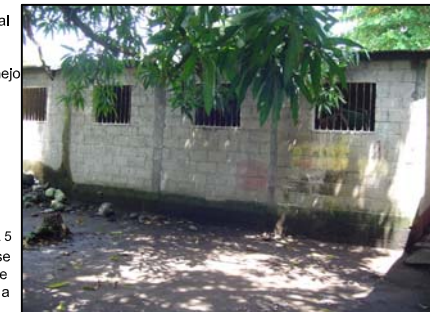
FOTOGRAFIA 5

En la parte posterior de las aulas centrales se puede observar indicios de la inundación que dejó Stan, que no alcanza una altura mayor a 0,40 mts.

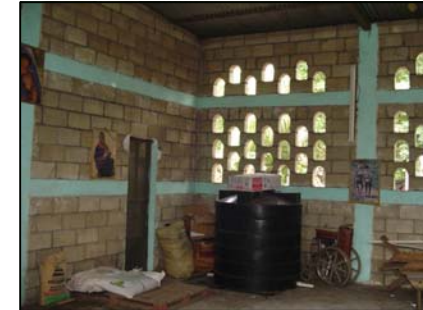
FOTOGRAFIA 2  
Vista lateral de la iglesia, puede notarse rastros de inundación que dejó Stan.

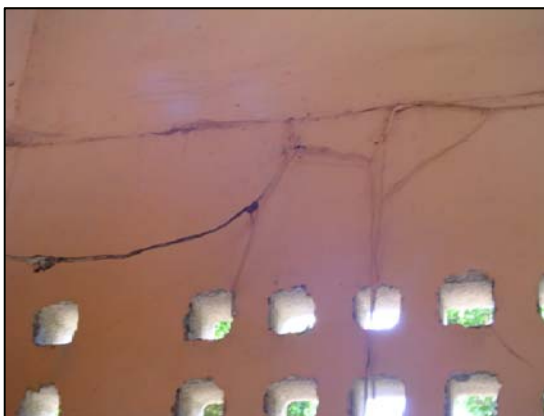
FOTOGRAFIA 4  
instalaciones eléctricas sin ducto en su recorrido.

pueden observarse empalmes expuestos.

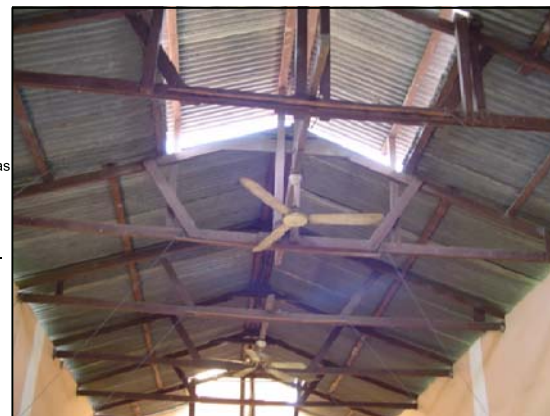
FOTOGRAFIA 5

Estructura de techo de madera, necesita mantenimiento.

Ventiladores mal colocados por la circulación de aire caliente y la renovación del frío.

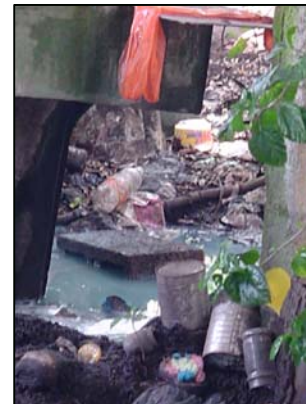
FOTOGRAFIA 3  
esta área rural no cuenta con drenajes planificados, la fotografía corresponde a el área de pila del terreno vecino, que a su vez sirve de guardiana de la Iglesia.

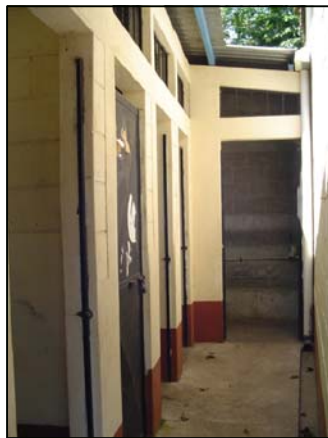
FOTOGRAFIA 4  
Los servicios sanitarios son de loza sanitaria, por lo que su primer aspecto es de un mantenimiento periódico.

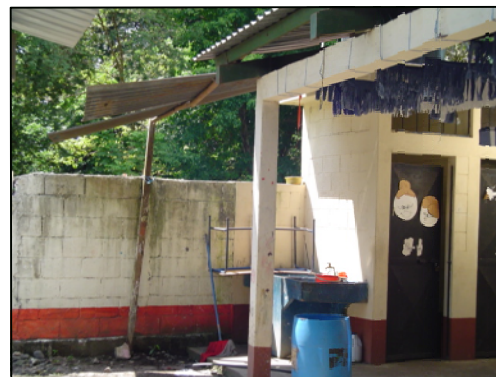
FOTOGRAFIA 5  
pila de lavado, con techo provisional, no cuentan con drenajes fuera de el edificio.

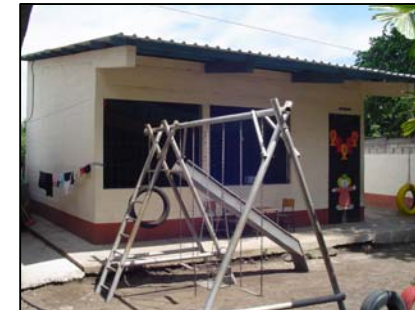
FOTOGRAFIA 2  
Lámina de zinc oxidada y estructura de madera sin mantenimiento

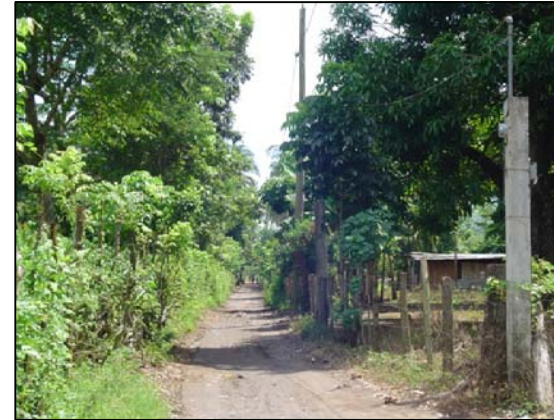
FOTOGRAFÍA 2

No cuentan con buen manejo de basura, la cual también en este lugar la queman o entierran.

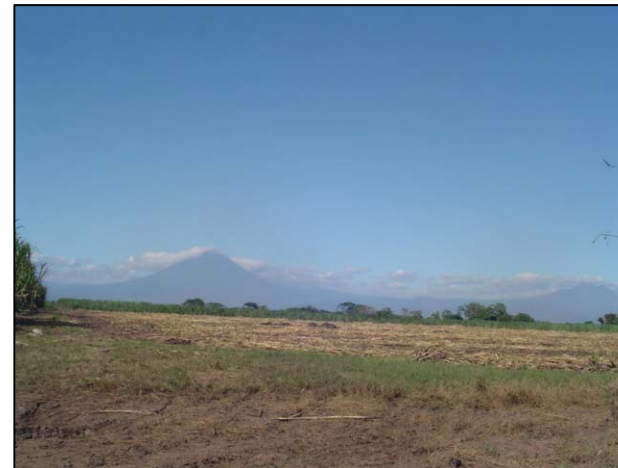
FOTOGRAFÍA 1

Las calles que conducen en el caserío El Laberinto, son del ancho de un vehículo, lo cual dificulta su acceso y su retorno en vehículos compactos.

Sus caminos son de tierra y sus accesos difíciles.

su vegetación es no adecuada ya que en esta área se encuentran terrenos destinados al cultivo de caña.

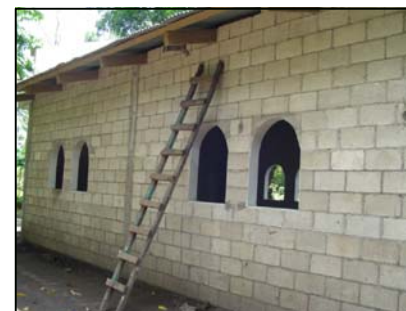
FOTOGRAFIA 1  
El acceso a el edificio es por el terreno abierto totalmente sin ninguna restricción.

La calle que conduce a este, es de paso de un solo vehiculo, por lo regular el movimiento es a pie.

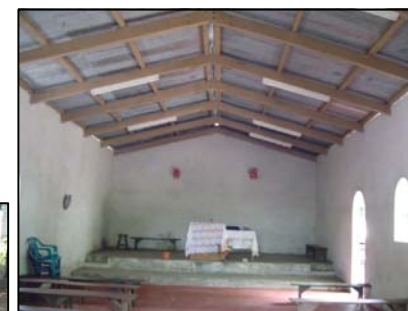
FOTOGRAFIA 2  
Las ventanas son abiertas totalmente y no tienen ningun acabado.

Sus paredes son de material visto.

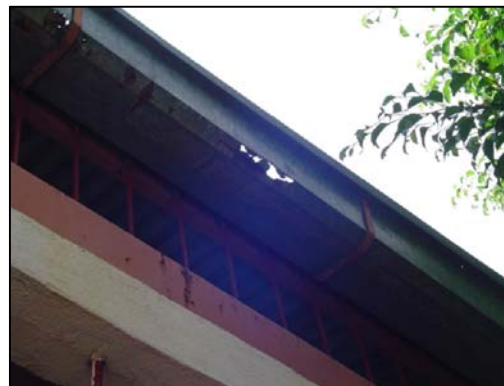
FOTOGRAFIA 6

tiene iluminación natural a través de láminas plásticas, su techo no ha tenido mantenimiento, ni su estructura de cubierta.

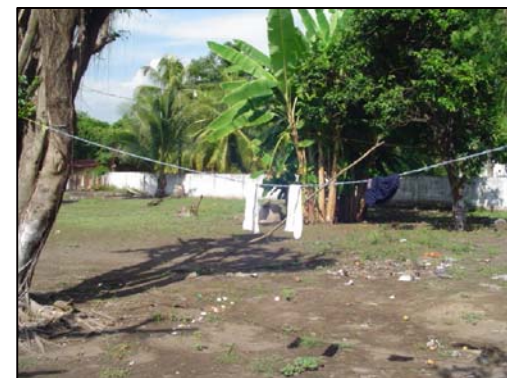
FOTOGRAFÍA NO. 3

Los terrenos vecinos, en su mayoría son áreas libres con poca vegetación y sus accesos de terracería o tierra, con viviendas aisladas dentro del mismo terreno.

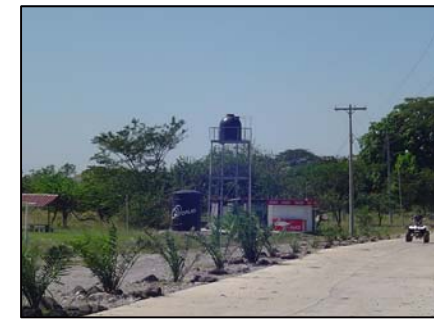
**FOTOGRAFIA NO. 3**  
 Esta vereda da hacia Masagua atravesando todo el municipio desde la autopista al puerto quezsal comunicandose con la carretera antigua al puerto San José. su vegetación es pobre

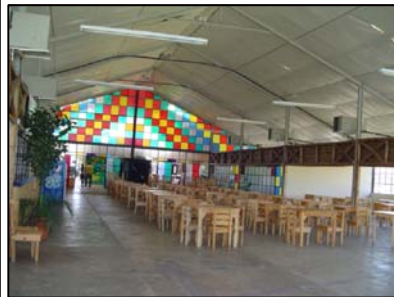
FOTOGRAFIA 1  
 cuenta con dos areas grandes, esta en donde hay locales y área de comedor que bien puede albergar a varias familias

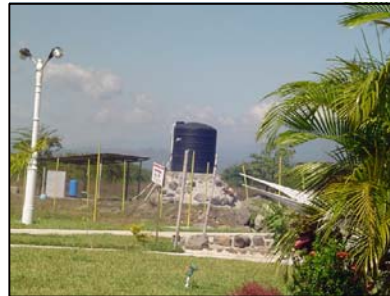
FOTOGRAFIA 2  
 El centro recreativo cuenta con dos sistemas altos, además con un sistema de bombas y un centro de filtración de agua central a base carbon, cloro y arena

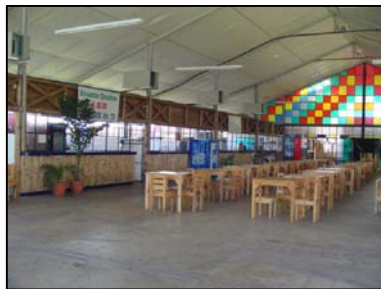
FOTOGRAFIA 3  
 las instalaciones cuentan con aire acondicionado que en varios meses del año no lo usan debido a la buena ventilación que tiene el lugar, y esta en perfecto estado.

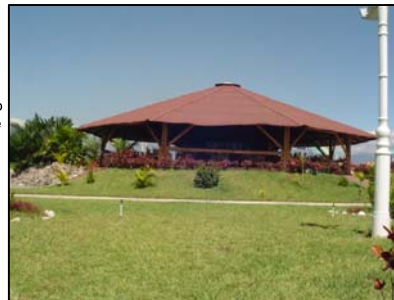
FOTOGRAFIA 4  
 Las instalaciones son nuevas relativamente y su diseño es atractivo al turista y cuenta con una cocina industrial

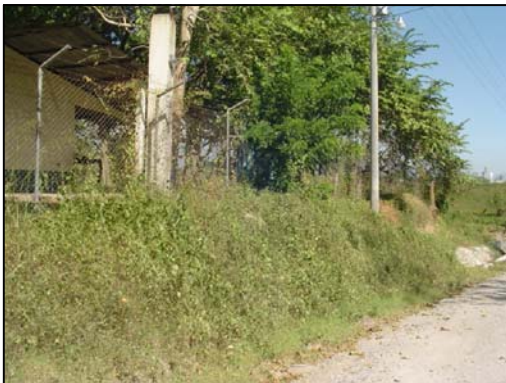
FOTOGRAFIA 3

Vista panorámica de la única entrada al lugar, en la cual se va formando un talud natural debido a el encuentro del río Cuero

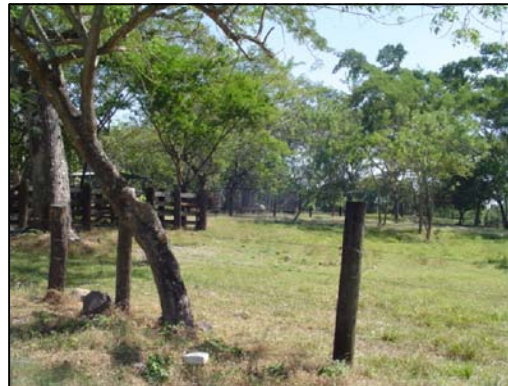
FOTOGRAFIA 4

La mayoría de las vecindades son parcelamientos, no encontrándose ninguna construcción mayor en el lugar,

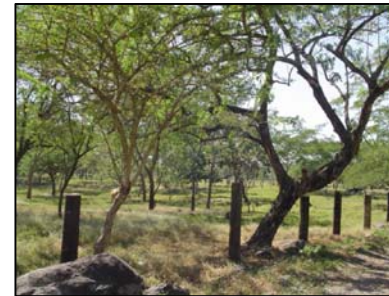
FOTOGRAFIA NO. 5

las calles son de tierra y la mayoría de personas se desplaza a pie hacia la carretera principal que es la autopista a puerto Quetzal.

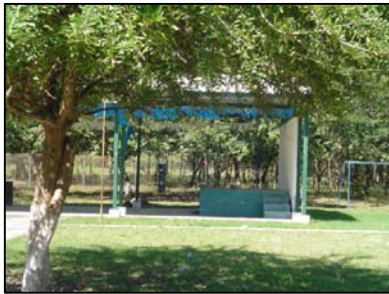
**FOTOGRAFIA 3**  
 Se puede apreciar el Sum bajo techo, que regularmente lo utilizan para actos cívicos

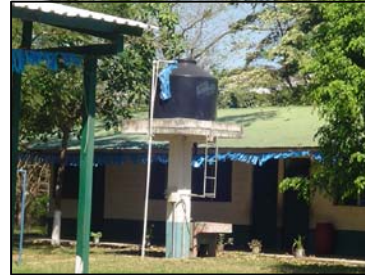
**FOTOGRAFIA 4**  
 cuenta con un cisterna alto, llenado por bomba desde el pozo, pero no cuenta con un sistema de filtración,

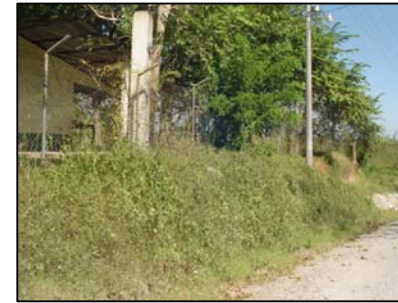
**FOTOGRAFIA 5**  
 en el frente de la escuela dá a la calle principal de tierra y por la pendiente se vá formando un talud que no tiene ningún tratamiento.

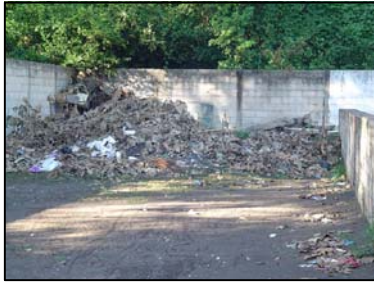
**FOTOGRAFIA 1**  
 La escuela no cuenta con un basurero planificado y la basura la queman, en el lugar, detras de la cancha y se puede notar que esperan a tener buena cantidad para hacerlo, provocando foco de plagas e insalubridad para los usuarios

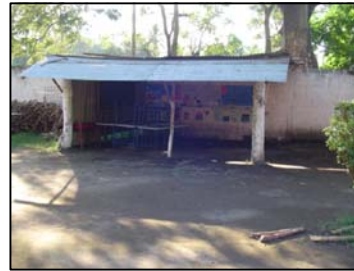
**FOTOGRAFIA 2**  
 tienen un aula improvisada en espera de una aprobación ante el FIS para la construcción de una formal

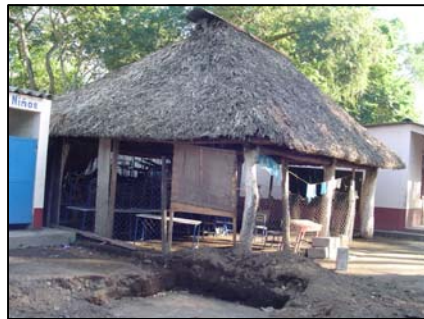
**FOTOGRAFIA 3**  
 Cuenta con un ranchón para recibir clases debido al intenso calor que se recibe por estar a las cercanías del puerto

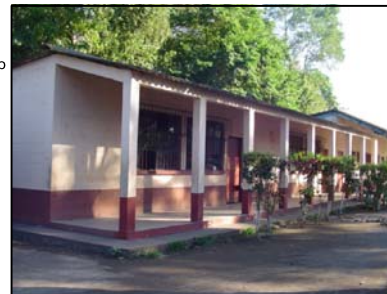
**FOTOGRAFIA 4**  
 cuenta con aulas planificadas en buen estado las láminas tienen a la oxidación, por lo que es necesario su mantenimiento

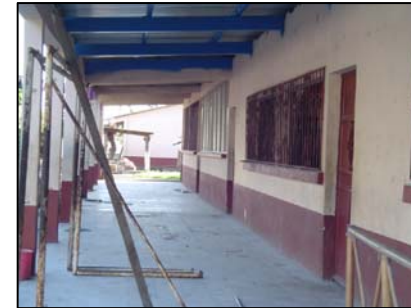
**FOTOGRAFIA 5**  
 este año se le realizó cambio de láminas a un sector de aulas

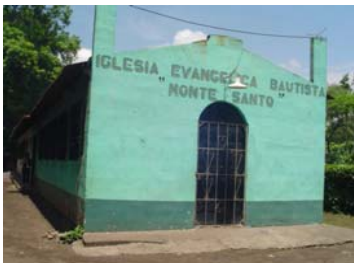
<p>RELIGIOSO</p>	<p>MEDIA</p>	<p>MEDIA</p>		<p>Es necesario realizar los cambios pertinentes en relación a su material portante. Pero puede servir de área de abastecimiento para centro estudiantil en caso éste se convirtiera en albergue.</p> <p>Habrá que corregir las acometidas eléctricas que actualmente entran subterráneas.</p>

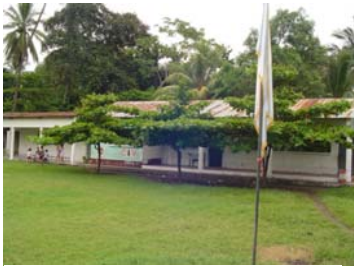
13.	<p><b>Escuela oficial rural mixta, Málaga</b></p>

EDUCACION	MEDIA / ALTA	ALTA		<p>Este predio cuenta con áreas pantanosas provocando áreas en desuso y de alto riesgo para quienes lo utilizan.</p> <p>El módulo B, está próximo al pantano, por lo que debe haber control sobre el pantano ya que hace mantener este módulo con humedad. Además ploriferan en el, zancudos, ocasionando un riesgo para el estudiantado con piquetes de éstos y posibles problemas de dengue.</p> <p>Es recomendable que se tenga un manejo planificado al pantano ya sea con vegetación u otro medio dependiendo del fin que le deseen dar.</p>

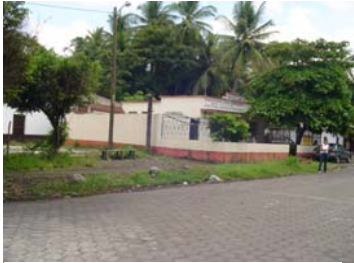
16.	<p><b>Escuela oficial rural mixta de párvulos, anexo Licda Odilia Alfaro (Cuyuta)</b></p>

EDUCACION	MEMDIA	BAJA			<p>Puede funcionar como centro de abastecimiento para la escuela oficial sin interrumpir las actividades de albergue si se dieran en dicha escuela. Por estar frente a ella con la calle principal de por medio. Es necesario el mantenimiento en su cielo falso y techo ya que por tener goteras el cielo falso se ha dañado. Hay que mejorar las instalaciones de agua en la losa sanitaria.</p>

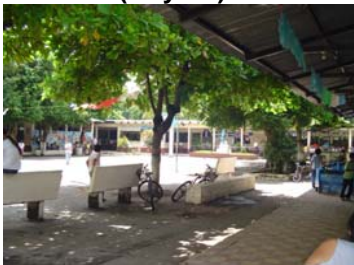
17.	<p><b>Esc. oficial rural mixta Licda. Odilia Alfaro (Cuyuta)</b></p>

EDUCACION	MEDIA	MEDIA			<p>Se ha usado como albergue pero lo peor es la falta de drenajes y mal manejo de basura, cuenta con suficiente espacio y cocina, pero necesita mantenimiento menor y mejoramiento en instalaciones. Algunas vigas estas fundidas con deficiencia, entre las uniones de una nueva y una antigua.</p>

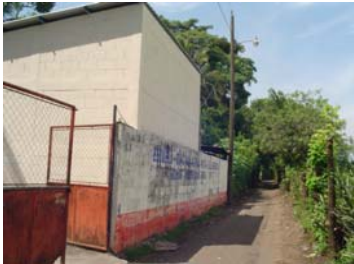
24.	<p><b>Escuela rural mixta, El Laberinto</b></p>

EDUCACION	MEDIA	MEDIA			<p>El acceso es complicado para el transporte, necesita mantenimiento eléctrico principalmente. Es necesario un control sobre el manejo del agua potable en base a cloro para poder tomar de ella ya que la obtienen de pozo.</p>

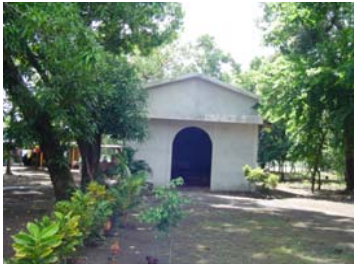
25.	<p><b>Iglesia Evangélica, El Laberinto</b></p>

RELIGIOSO	BAJA	BAJA			<p>No cuenta con drenajes, sus acabados son de material visto, no cuenta con área de cocina y su agua es de pozo. No cuenta con una limitación física con sus vecindades haciendo así el terreno amplio para actividades o congregar a lo usuarios.</p>
26	<p><b>Salón Municipal, Marco Alfaro (Obero)</b></p>

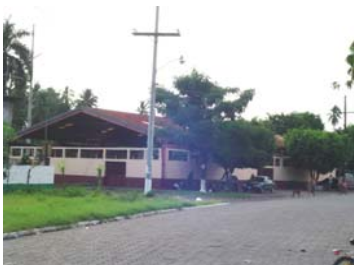
SOCIAL CULTURAL	MEDIA	MEDIA			<p>No cuenta con drenajes, sus instalaciones eléctricas necesitan mantenimiento al igual que su techo. Es recomendable la aplicación de pintura epóxica en sus partes metálicas y tener control sobre el agua servida.</p>
27	<p><b>Esc. Oficial rural mixta.</b></p>	EDUCACION	MEDIA	MEDIA			<p>Cuenta con un lobby con demasiada</p>

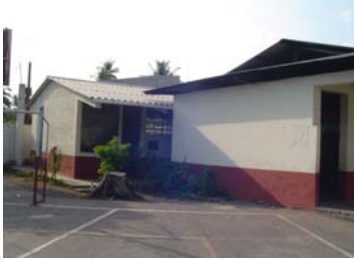
<p>Dolores Bedoya Molina</p>

<p>estructura metálica para su diseño, sus aulas han sido construidas sin un diseño preestablecido llevando a la escuela a un desorden entre pasillos y variedad de diseños, actualmente están cambiando techo y construyendo un nueva aula al fondo del predio. Es necesario el reordenamiento de dicho centro de estudio.</p>
28	<p>Iglesia católica, Belén (Obero)</p>

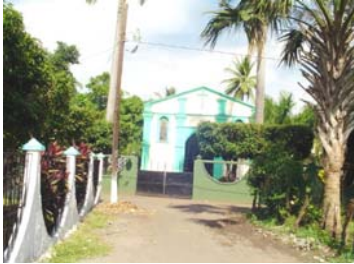
RELIGIOSO	MEDIA	MEDIA			<p>Cuenta con un área libre en donde se cayó un árbol dañando un área de estudio que habrá que demoler o remodelar, necesitas mantenimiento eléctrico y en techos.</p>
29	<p>Centro recreativo "El Guateque"</p>

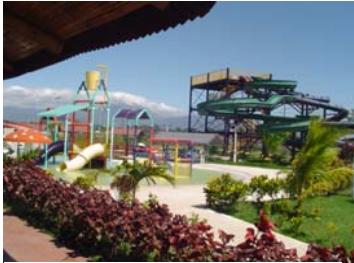
RECREATIVO	BAJA	BAJA			<p>Sus instalaciones son relativamente nuevas y cuenta con muchos beneficios y cumple con varias normas si se necesitara para albergue. Cuenta con dos salones grandes, un área independiente de cocina, una oficina con bodega de materiales de uso para el centro, como un área para juegos extremos. Cuenta además con terrenos al aire libre disponibles.</p>

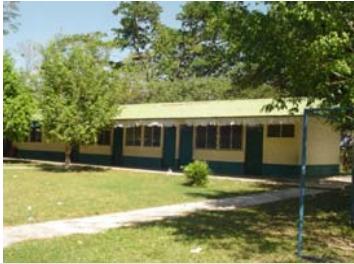
<p>Llanos</p>

<p>aunque no ha inundado la escuela, es un riesgo potencial para la escuela, hay que anotar que hay diferencia de alturas entre la escuela y el río; aproximadamente 10 metros, formando un talud natural, sin tratamiento alguno. Es ideal que este talud reciba un tratamiento vegetal no sólo en este trama sino desde antes en el recorrido del río.</p>
31	<p>Esc, Oficial rural mista. La Guardianía</p>

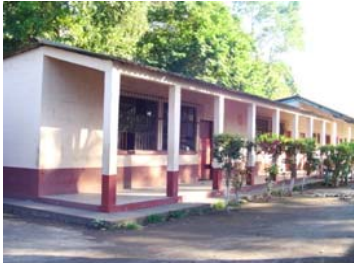
EDUCACION	MEDIA	MEDIA			<p>La escuela no tiene buen manejo de basura, no cuenta con drenajes y necesita mantenimiento menor, actualmente en sus alrededores se construye un puesto de salud y acaban de inaugurar una cancha polideportiva. Haciendo esta área un lugar potencial de atención por partes de autoridades gubernamentales.</p>

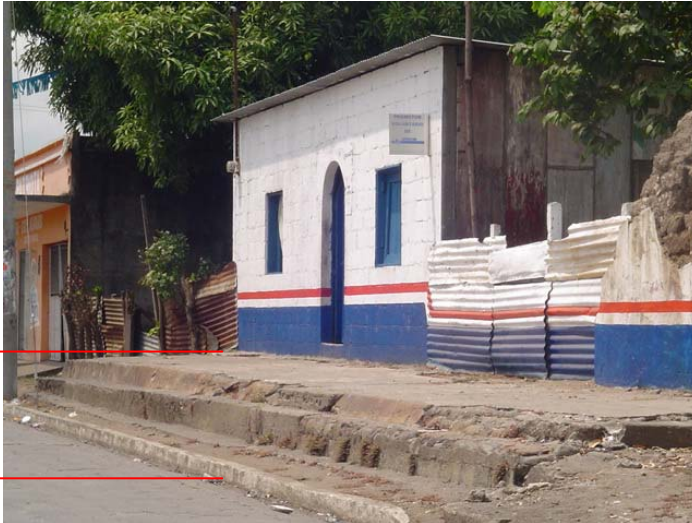
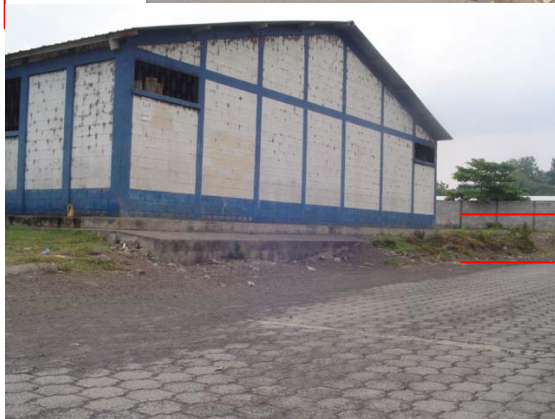
**Fotografías  
9 y 10 de Sector 1  
y 2**

Además se puede observar que en el sector No. 1 y 2, se encuentran lotificaciones elevadas con respecto a las calles de acceso, idealizando esta para una contracción combinada, o cimentar las edificaciones sobre el terreno propiamente debido a la altura en la que se encuentran los lotes.

**Diferencia de alturas en terrenos y calle principal**

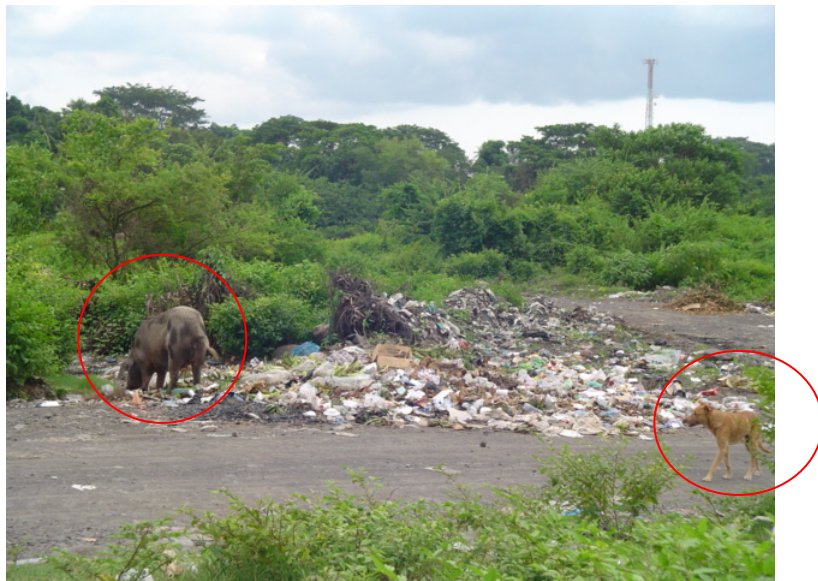
### Fotografía No. 11: Manejo de basura

- En los edificios de uso público en el área rural no hay control ordenado sobre la basura, por lo regular la queman, pero antes de esto, la juntan y esperan a tener grandes cantidades para hacerlo. Deberán contar con un programa de desechos orgánicos y no orgánicos y manejo de la basura en bolsa (cerrada) para ayuda y beneficios de los usuarios de los edificios. Pudiendo hacerlo en forma de reciclaje para obtener beneficio de estos desechos.

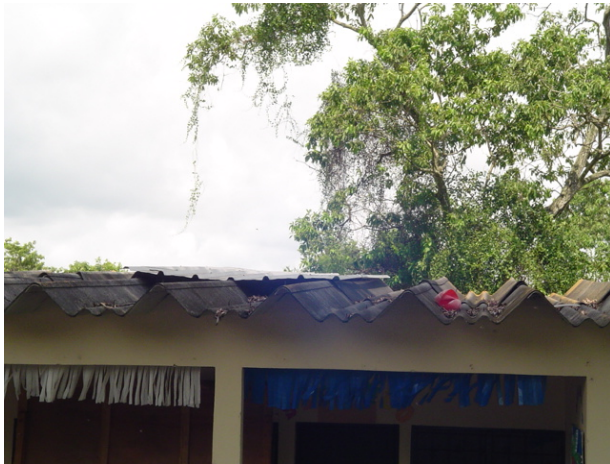
**Fotografía No. 13: Falta de mantenimiento en techos**

- No existe un mantenimiento proactivo como también se nota la falta de limpieza de canales de los techos y de las cubiertas, generando en estos microflora, o taponamientos.

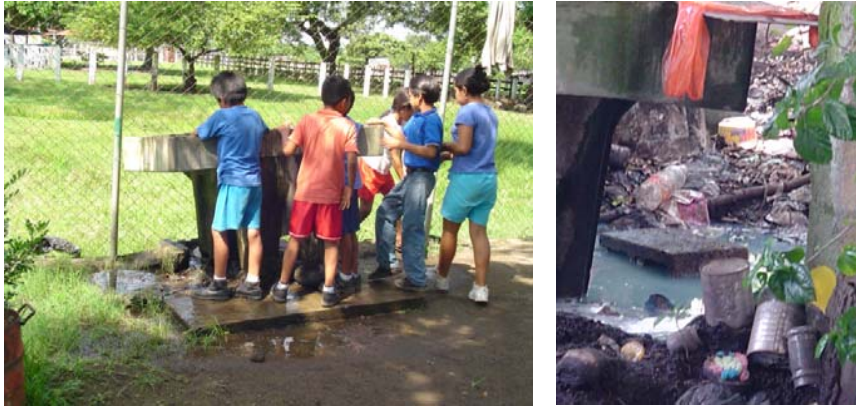
Fotografía No. 15: Aguas pluviales y servidas sin control

- En toda el área rural no existe manejo sobre aguas servidas ni aguas pluviales, provocando esto problemas de posibles epidemias, máxime cuando ocurren inundaciones. Dando oportunidad para el manejo de las mismas para el beneficio de los mismos habitantes del municipio.

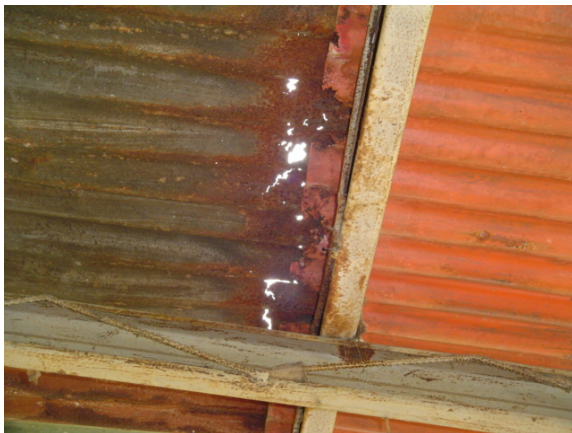
Fotografía No. 16: Techo deteriorado

- De todos los edificios evaluados no existe un mantenimiento periódico, sobre todo en el cerramiento horizontal; (estructuras de cubiertas y material de techos).
- De los 31 edificios evaluados, 23 presentaban problemas en las estructuras de los techos cuando son metálicas, presentan un grado de corrosión al igual que las láminas de zinc generando goteras en tiempo de invierno
